**MANIFESTAÇÕES PATOLÓGICAS EM OBRAS DE ARTE ESPECIAIS: ESTUDO  
DE CASO DE UM VIADUTO RODOVIÁRIO EM SÃO LUÍS-MA.**

Trabalho de conclusão do curso de graduação em  
Engenharia Civil na Universidade Federal do Maranhão.  
Orientador: Prof. Mikhail Luczynski

Este trabalho teve como objetivo identificar e analisar as principais manifestações patológicas presentes na mesoestrutura e superestrutura do Viaduto da Cohama, localizado no município de São Luís – MA, com ênfase nos processos de deterioração dos elementos de concreto armado e das estruturas metálicas. A metodologia adotada consistiu em inspeção visual *in loco*, registro fotográfico e avaliação técnica com base nas recomendações das normas brasileiras, especialmente a ABNT NBR 9452:2023 e a ABNT NBR 6118:2023. Os resultados evidenciaram a ocorrência de corrosão generalizada em vigas longarinas, sistemas de travamento e bases de apoio metálicas, além de fissuras, deslocamento do concreto, manchas de infiltração e exposição de armaduras na laje do tabuleiro e em pilares, indicando deficiência de drenagem, falhas de impermeabilização e ausência de manutenção preventiva. Conclui-se que as patologias observadas comprometem a dura

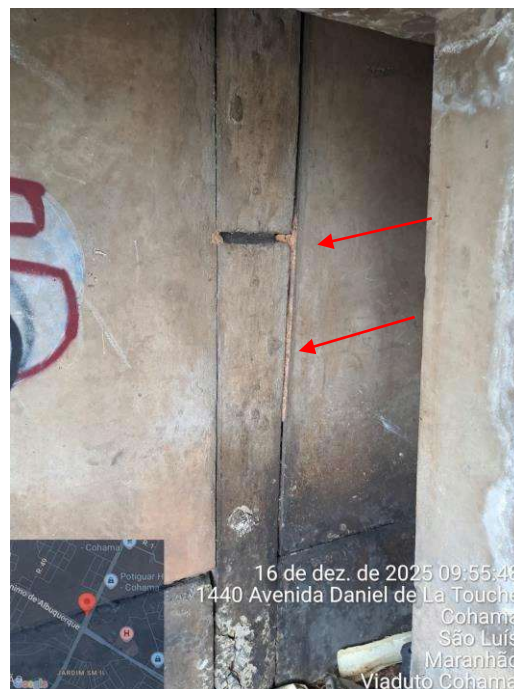
As prováveis causas para esse tipo de dano é o desgaste do material geotêxtil que impede o fluxo do solo de aterro entre as juntas das placas pré-moldadas, o carreamento do solo também pode ser ocasionado devido a recalque do solo devido a falhas no sistema de drenagem.

Figura 5- Presença de solo de aterro entre juntas das placas pré-moldadas

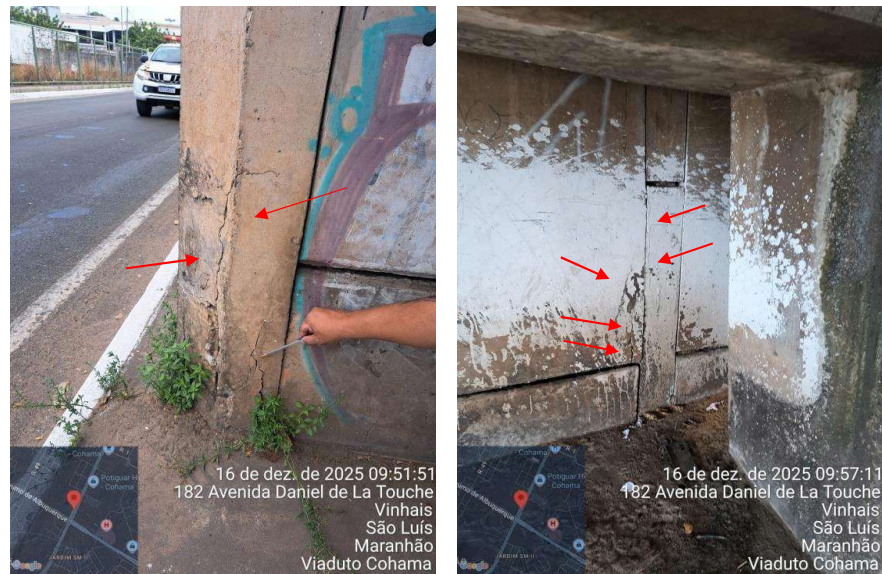
Também foram identificadas fissuras e trincas nos elementos estruturais, conforme evidenciado na Figura 6, observou-se a abertura de fissuras verticais e inclinadas, predominantemente na direção das armaduras, as quais podem estar associadas ao processo de corrosão do aço. De acordo com Helene (1992), a corrosão das armaduras provoca aumento de volume dos produtos de oxidação, gerando tensões internas no concreto que resultam no surgimento de fissuras, geralmente orientadas paralelamente às barras, podendo evoluir para trincas e deslocamento do cobrimento.

Figura 6 – Trincas e fissuras nos elementos da cabeceira do viaduto

a) Fissuras e trincas

b) Fissuração nas placas de terra armada

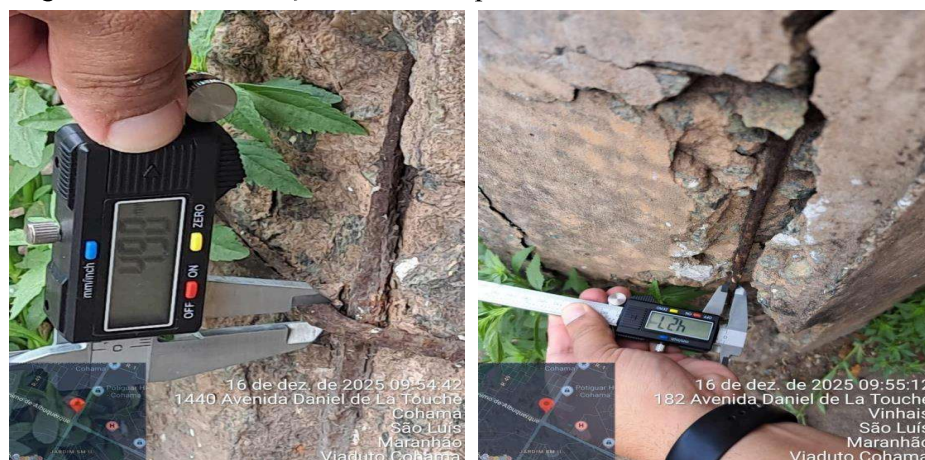
Além disso, constatou-se o deslocamento de concreto, conforme ilustrado na figura 7, caracterizando uma manifestação patológica decorrente do processo de corrosão das armaduras, o qual resultou na perda de seção das armaduras longitudinais e transversais em alguns pontos. As medições realizadas com o auxílio de um paquímetro digital, indicam perda de seção significativa, uma vez que, em alguns pontos, a bitola residual do aço apresentou valores inferiores a 5 mm, evidenciando o avançado estado de deterioração em uma das extremidades da região do encontro do viaduto.

Figuras 7 – Perda de seção ocasionada pela corrosão das armaduras

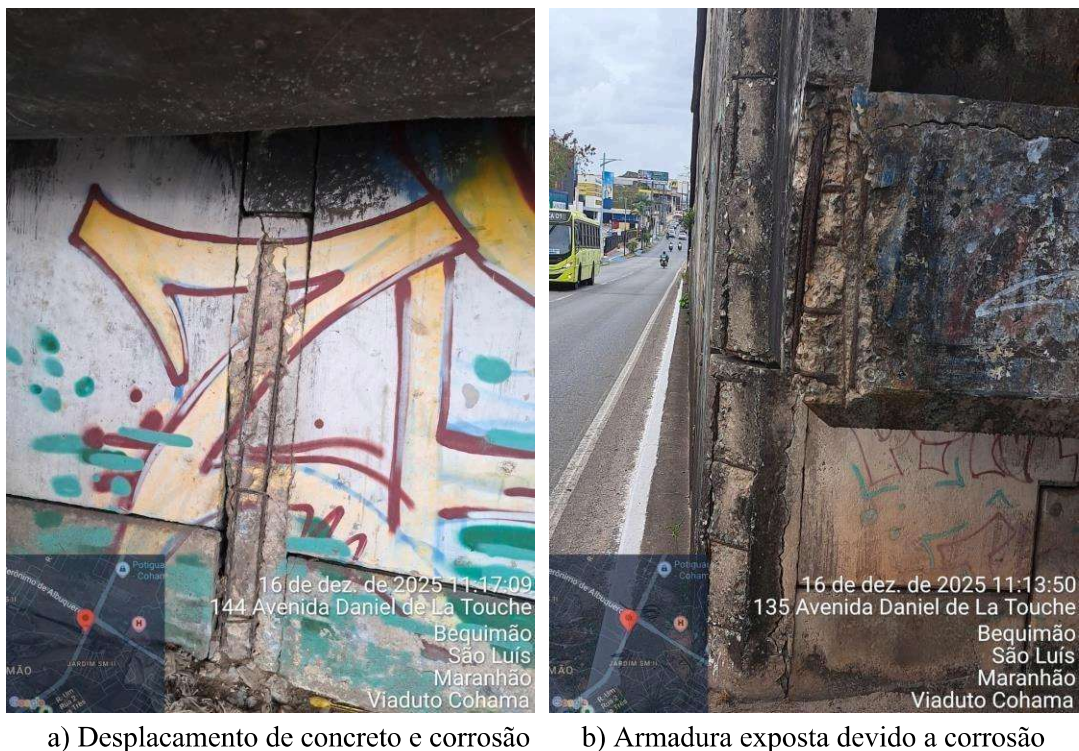
Na outra extremidade do viaduto, na cabeceira que compreende a região do Bequimão sentido shopping da Ilha também foram encontrados alguns danos nas placas pré-moldadas de terra armada, entre elas destacam-se fissuras, trincas, manifestação de corrosão, além da exposição de armaduras e deslocamento do concreto conforme pode ser evidenciado na figura 8.

Figuras 8 – Armadura exposta com corrosão

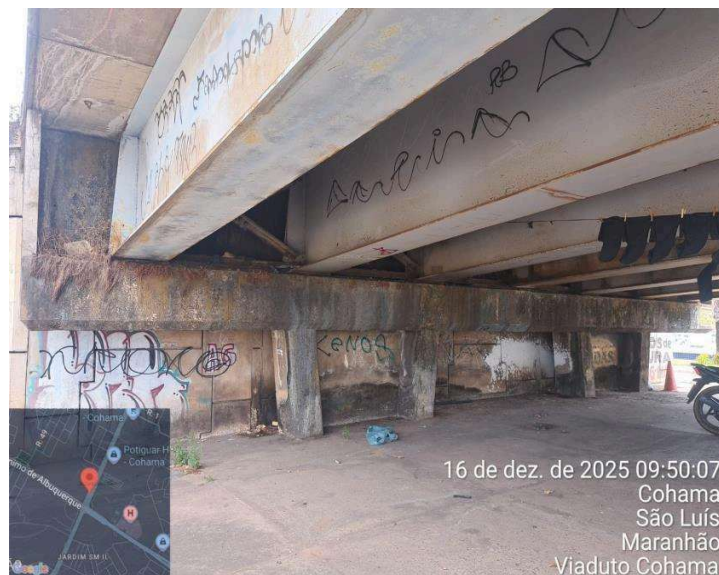
Durante a vistoria técnica realizada no viaduto, constatou-se a presença significativa de vegetação, além do acúmulo de sujeira e lodo na viga de travamento e pilares do Pórtico 01, conforme observado na figura 9. Tais condições evidenciam possíveis falhas no sistema de drenagem e manutenção da estrutura, contribuindo para a retenção de umidade nas superfícies dos elementos estruturais. Adicionalmente, foram observadas fissuras e trincas nesses elementos, conforme apresentado nas figuras 09 a 11. Contudo, a camada de lodo aderida à superfície dificultou a identificação completa da extensão e da distribuição dessas manifestações patológicas.

Figuras 9- Presença de vegetação no Pórtico 01

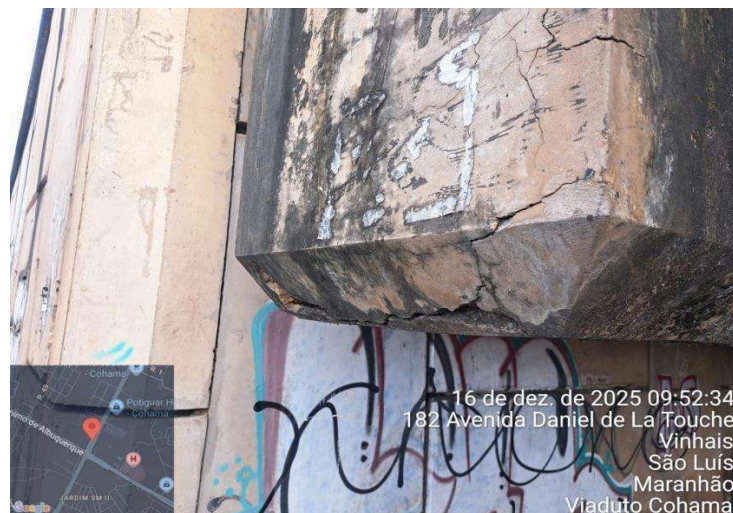
Figura 10 – Fissuras e trincas na viga de travamento

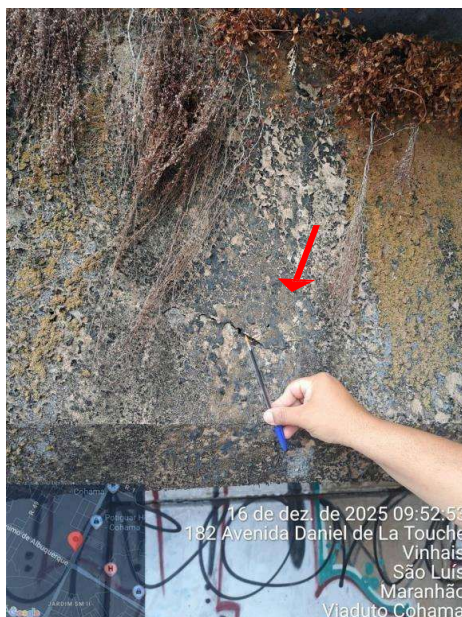
Figura 11 – Fissuras e trincas na viga de travamento

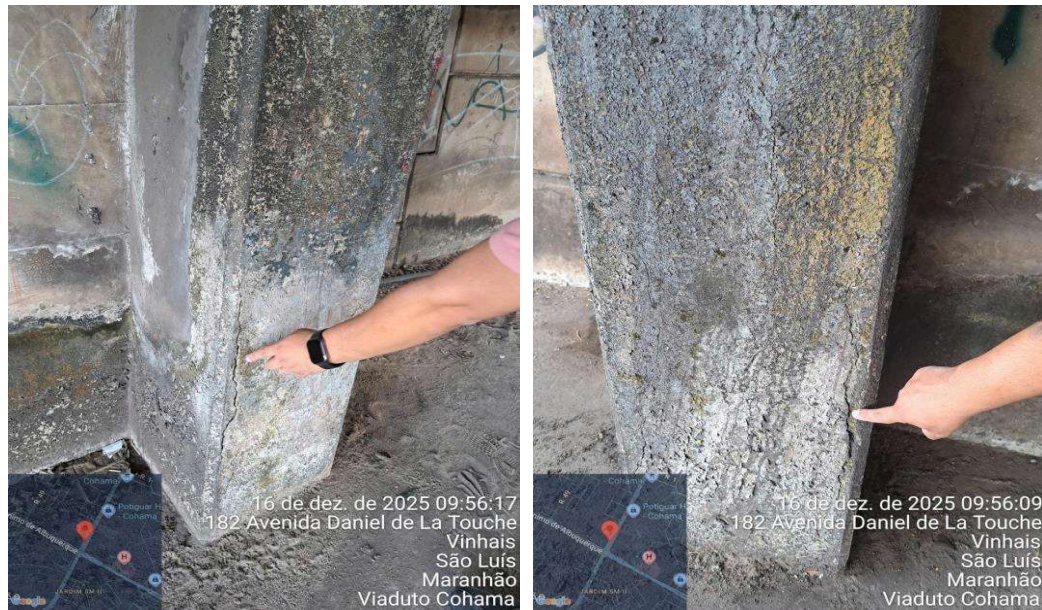
As fissuras observadas nas Figura 12 indicam a presença de tensões de tração na direção horizontal do pilar, as quais podem estar associadas ao processo de corrosão das armaduras, uma vez que os produtos de corrosão provocam aumento do volume das barras de aço oxidadas, gerando pressões internas que fissuram o concreto no sentido das armaduras longitudinais, fazendo com que as aberturas se desenvolvam ao longo das armaduras oxidadas. (THOMAZ,2003).

Figura 12 – Fissuras e trincas nos pilares

a) Deslocamento de concreto e corrosão      b) Armadura exposta devido a corrosão

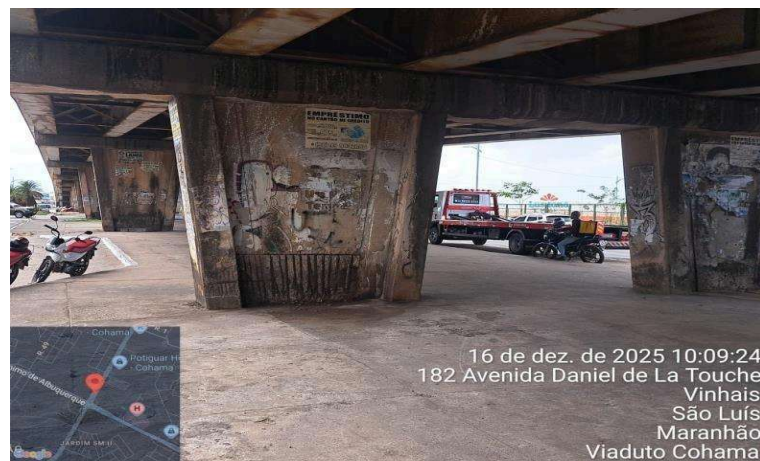
Um dos pilares do Pórtico 02 apresenta estado avançado de corrosão das armaduras longitudinais e transversais na região da base, com exposição das armaduras e perda significativa de seção, observando-se em alguns pontos, armaduras cisalhadas e totalmente deterioradas em decorrência do processo corrosivo conforme figuras 13 a 15.

Figura 13 – Processo de corrosão avançado no pilar 1 do pórtico 2.

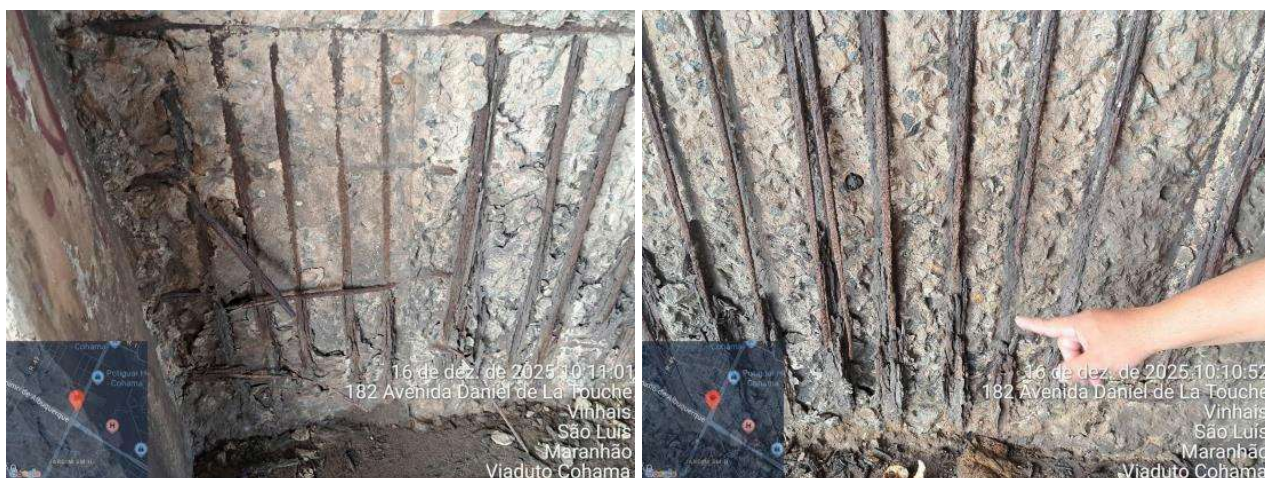
Figura 14- Perda de seção das armaduras transversais e longitudinais

a) Ausência de armaduras devido a corrosão

b) Armadura seccionada

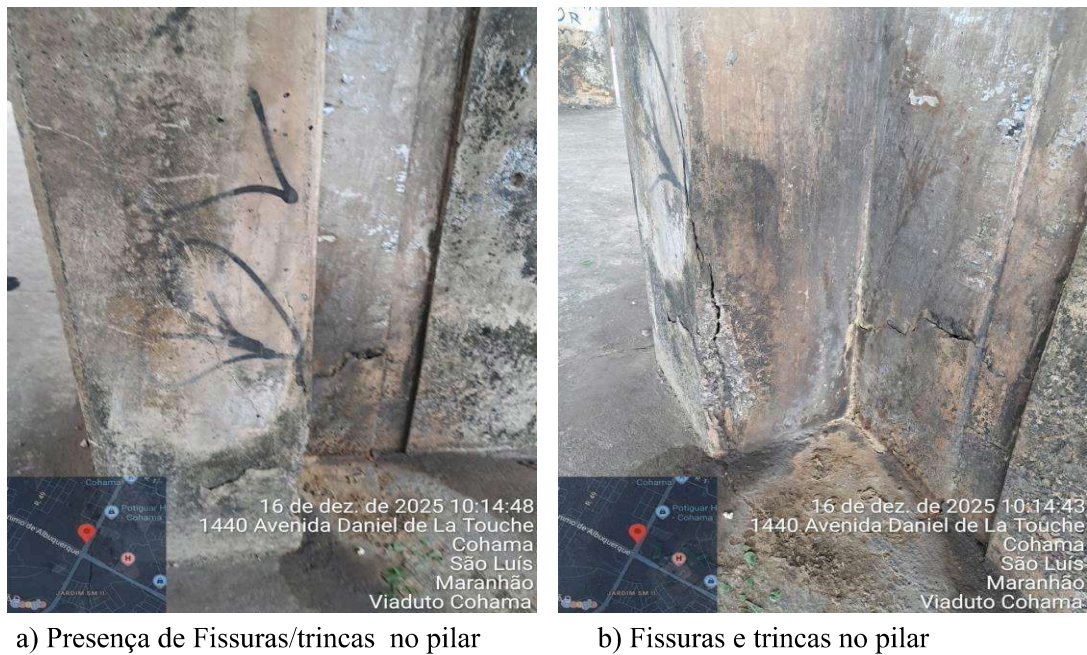
Ademais, verificou-se que a outra face desse mesmo pilar também apresenta trincas próximo a região da base do pilar conforme observado na figura 15.

Figura 15 – Fissuras verticais e horizontais no pilar

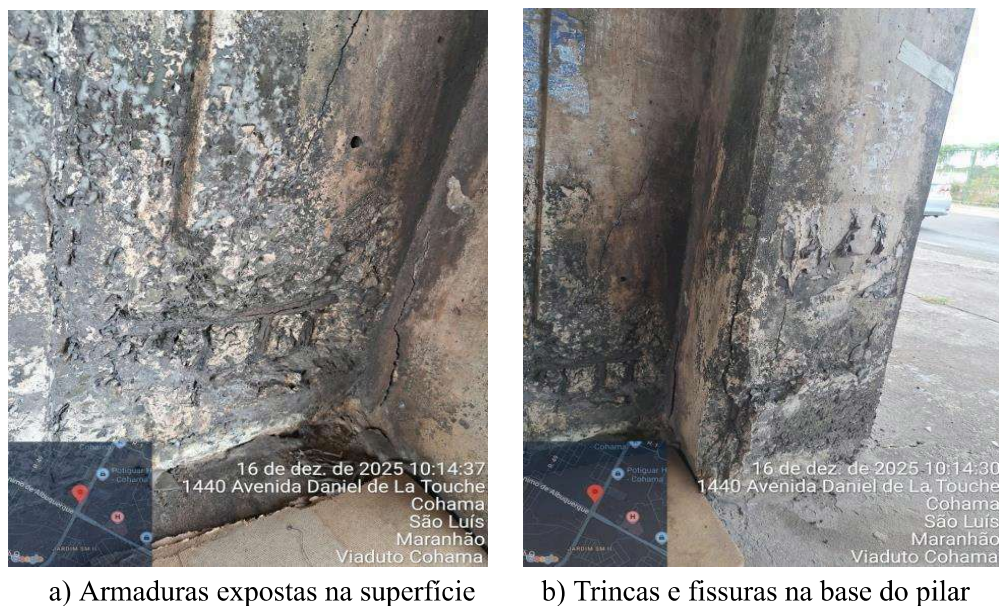
Além disso, no segundo pilar desse mesmo pórtico também foi identificada fissuras e trincas, além de processo de corrosão da armadura em alguns pontos com deslocamento do concreto e exposição de armaduras conforme observada na figura 16.

Figura 16– Armadura exposta na base do pilar

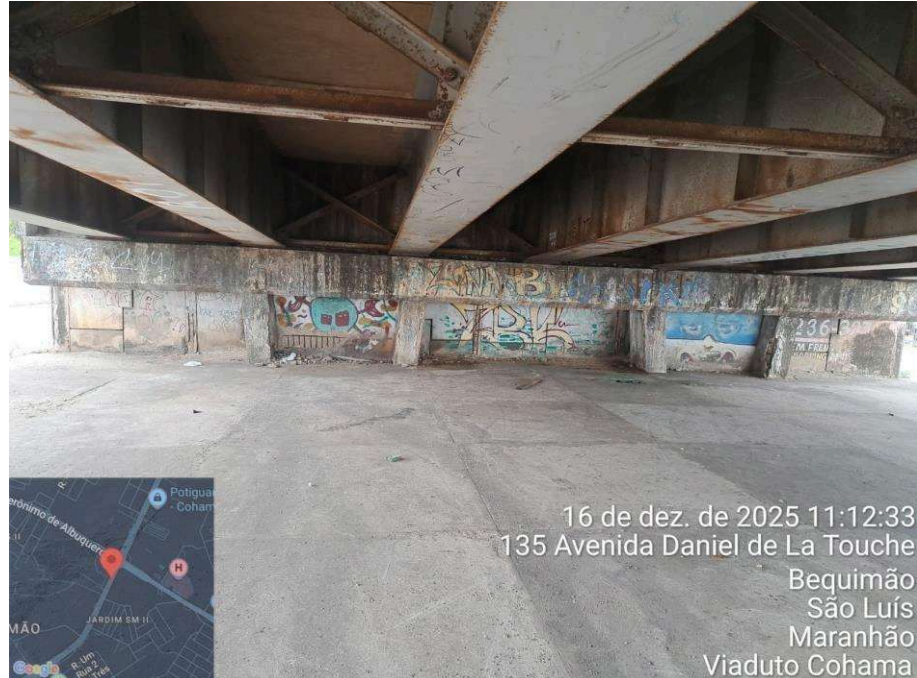
O pórtico 11 apresenta deslocamento de concreto, trincas e fissuras, bem como

estado avançado de corrosão na região próximo à base em ambos os pilares, conforme observado na figura 17 a 19.

Figura 17 - Visão geral do Pórtico 11

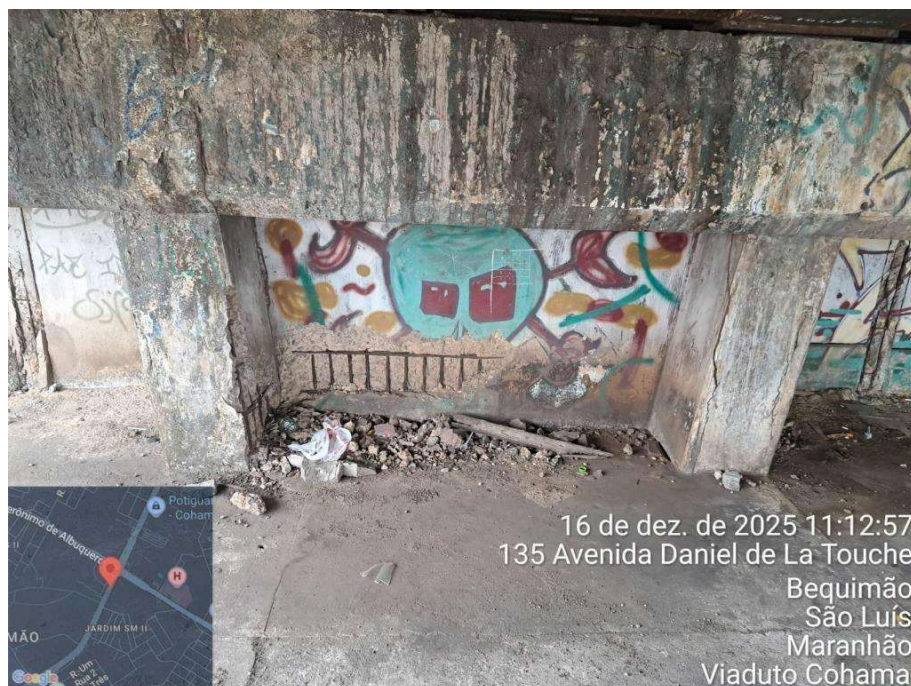
Figura 18— Pilar com armaduras expostas

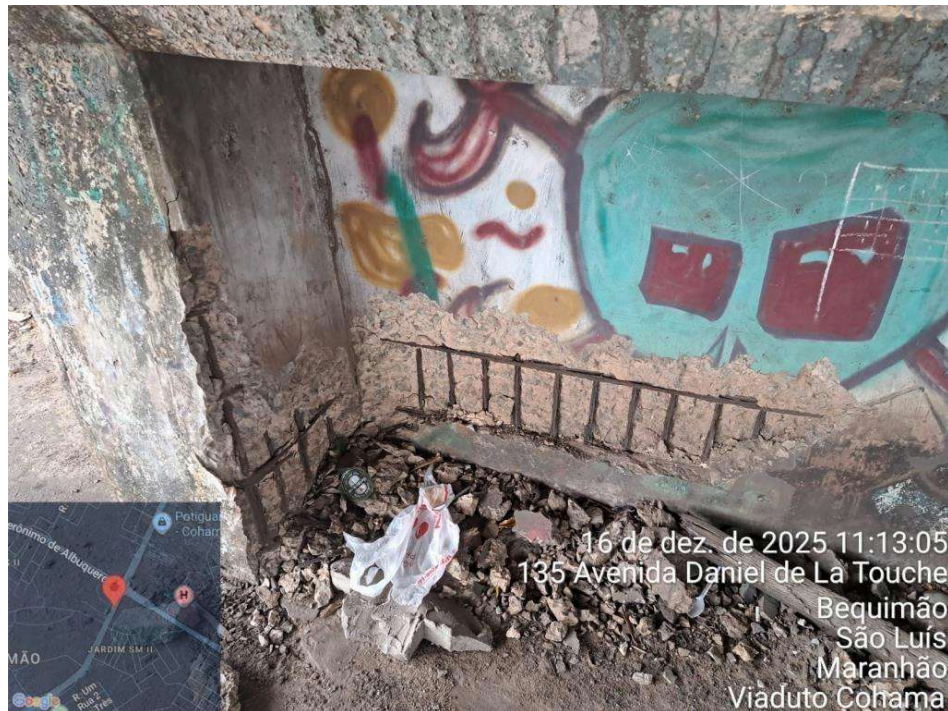
Figura 19– Armaduras expostas na base do Pilar

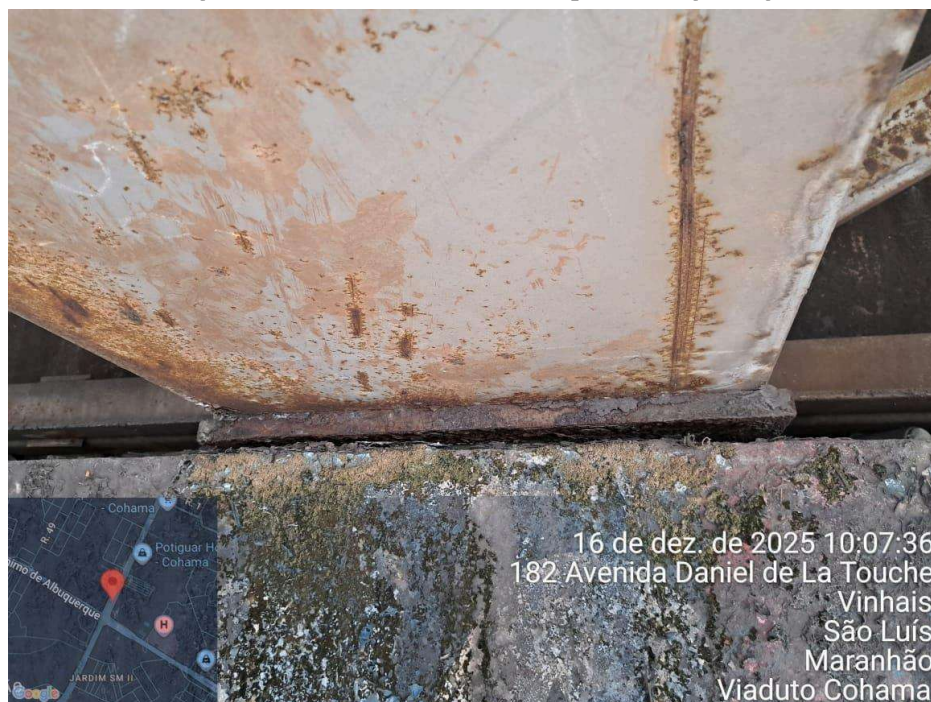
As chapas base que ficam abaixo das vigas longarinas também apresentam um estado de corrosão acentuado conforme Figura 20.

Figura 20 – Corrosão na base de apoio da viga longarina

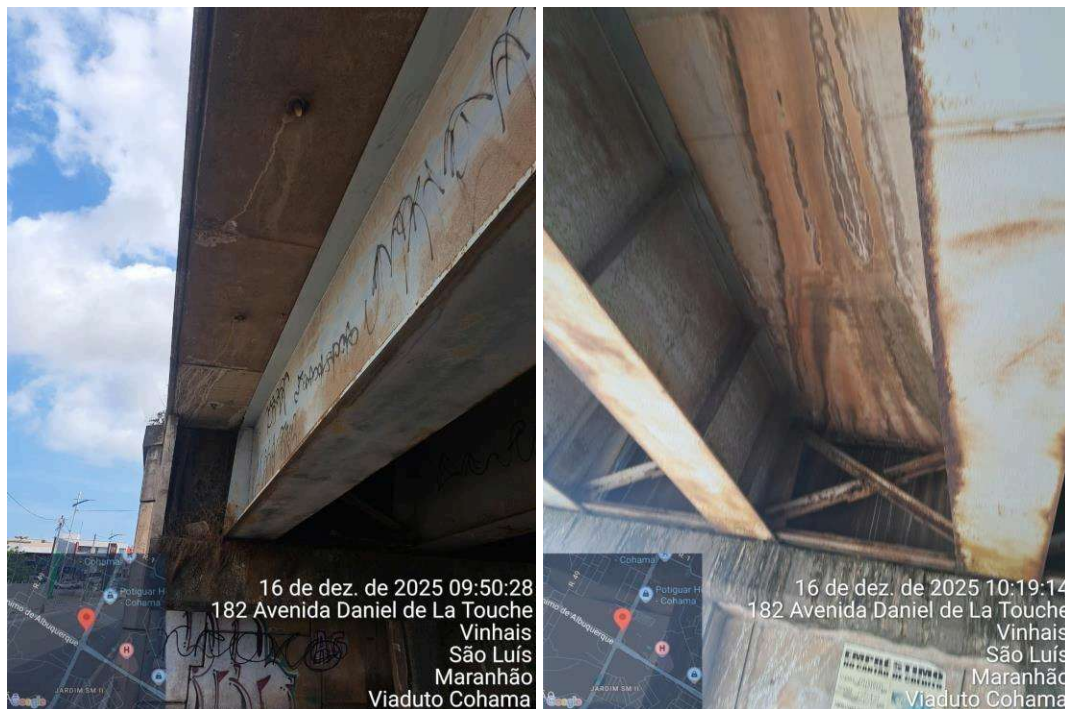
Foi possível verificar em alguns pontos a presença de fissuras no concreto, acompanhada de deslocamento do cobrimento e exposição de armadura em alguns trechos da laje tabuleiro, o que favorece a intensificação dos processos corrosivos, tendo em vista que a abertura de fissuras possibilita a entrada de agentes agressivos que contribuem para a corrosão da armadura. Ademais, a presença de manchas de infiltração em diferentes pontos da estrutura indica falhas nos sistemas de impermeabilização e drenagem conforme Figura 21.

Figura 21- Presença de infiltração e obstrução de drenos

a) Drenos obstruídos com manchas

b) Manchas de água devido a falha nas juntas

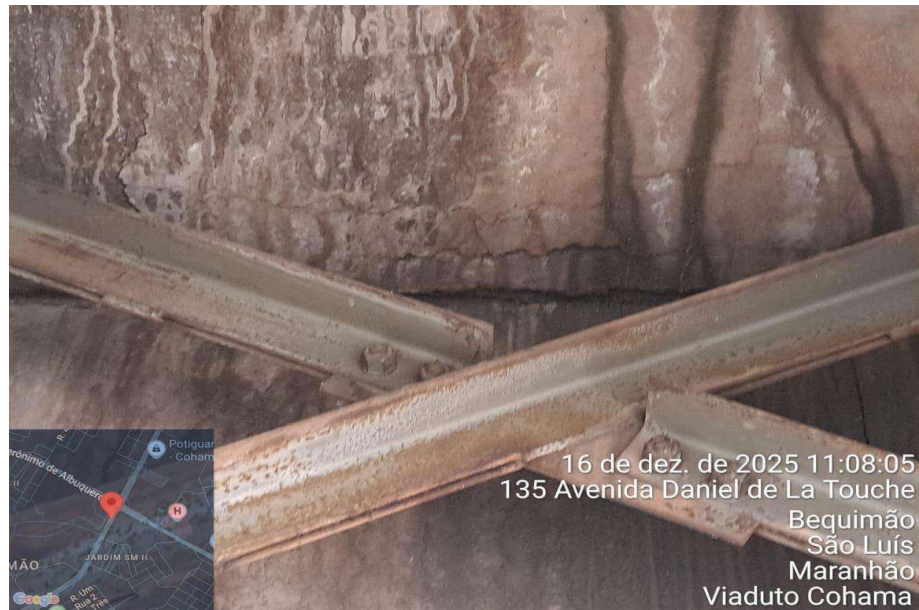
Figura 22 – laje do tabuleiro fissurada

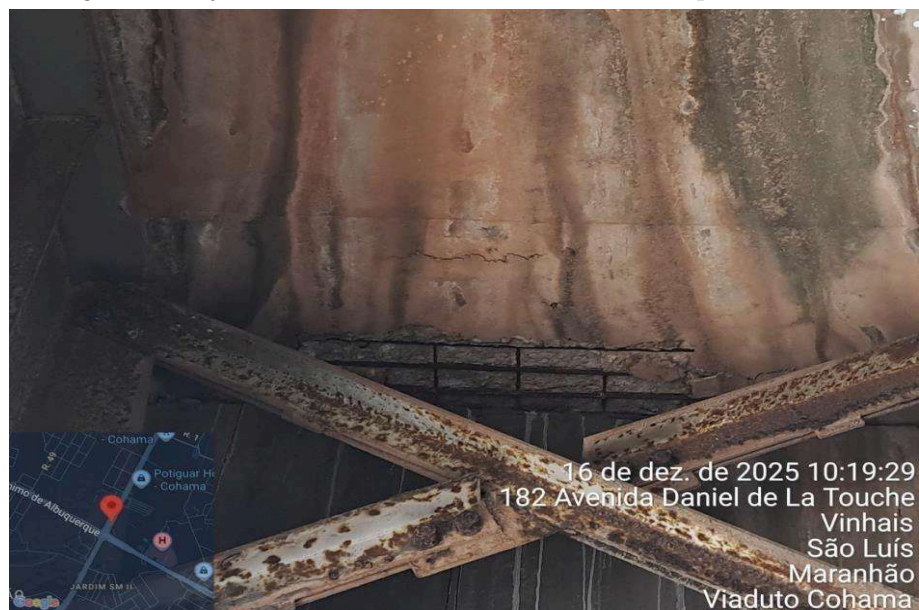
As fissuras observadas na face inferior da laje tabuleiro, conforme Figuras 23 e 24, são típicas de processos de corrosão devido à infiltração de água. Ademais, a presença de manchas de percolação e lixiviação indica deficiência de impermeabilização do tabuleiro que favorece a intensificação do quadro de corrosão e a perda de aderência entre o concreto e o aço.

Figura 23– laje de tabuleiro fissura e com armadura exposta

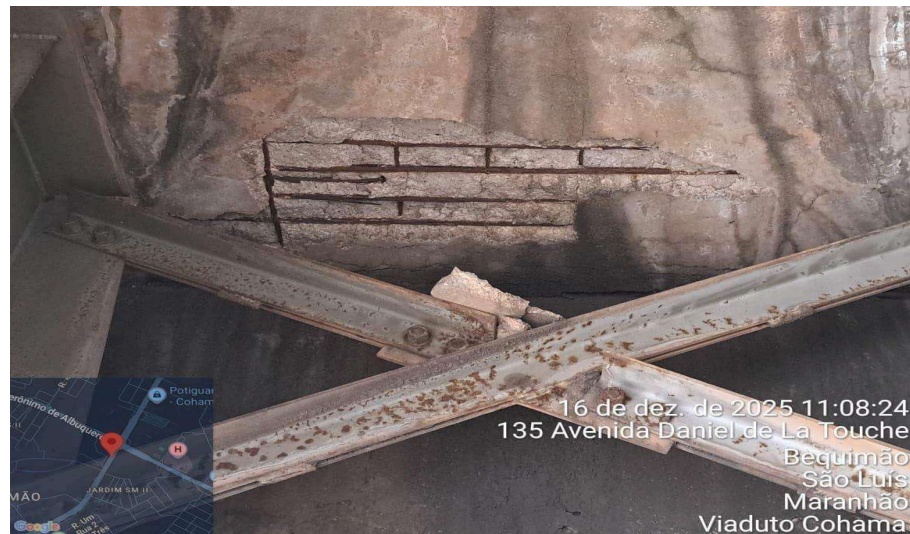
Figura 24- deslocamento de concreto e armadura exposta na laje do tabuleiro

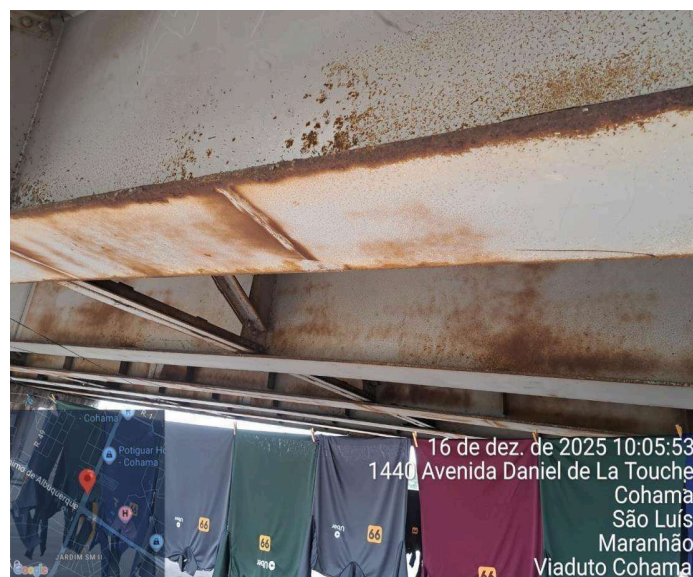
Também, constatou-se como uma das principais manifestações patológicas, a presença de corrosão nas vigas longarinas metálicas do viaduto, que pode estar relacionada à ação prolongada de umidade, intensificada por falhas no sistema de drenagem, falhas nas juntas de dilatação e pela inexistência de manutenção preventiva. Em diversos trechos, é possível notar a corrosão em estado intermediário com perda de seção útil nas extremidades das mesas inferiores das longarinas conforme observado na Figura 25.

Figura 25– Longarinas metálicas com corrosão

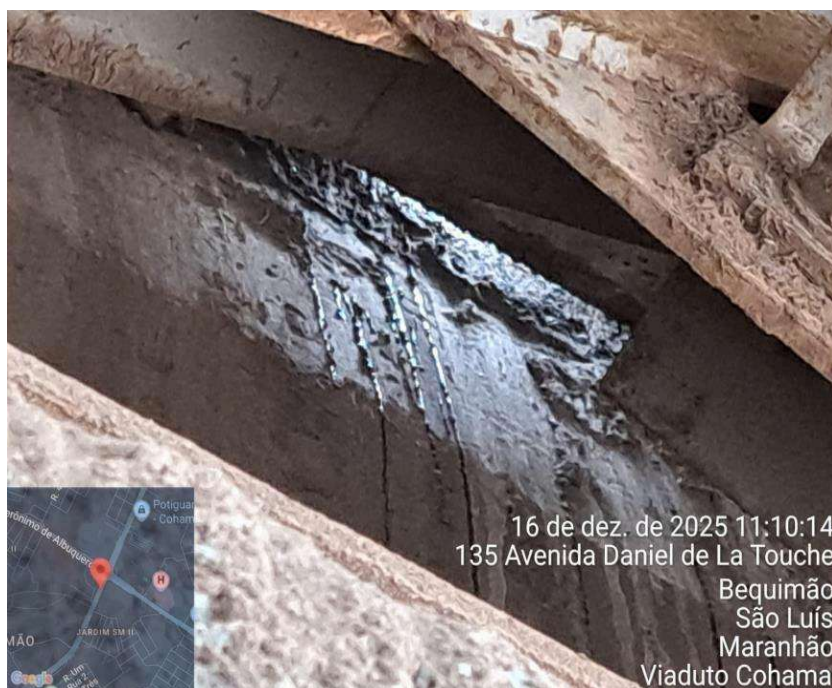
Embora as juntas de dilatação constituam elementos essenciais para a estabilidade funcional e para o adequado desempenho das Obras de Arte Especiais, verificou-se que, em determinados pontos do Viaduto da Cohama, tais dispositivos encontravam-se inexistentes ou em avançado estado de deterioração, o que favoreceu a ocorrência de infiltrações e contribuiu para a aceleração dos processos de degradação dos elementos estruturais adjacentes, conforme observado na figura 26 e 27.

Figura 26 – Falha na junta de dilatação vista pela parte inferior da laje do tabuleiro

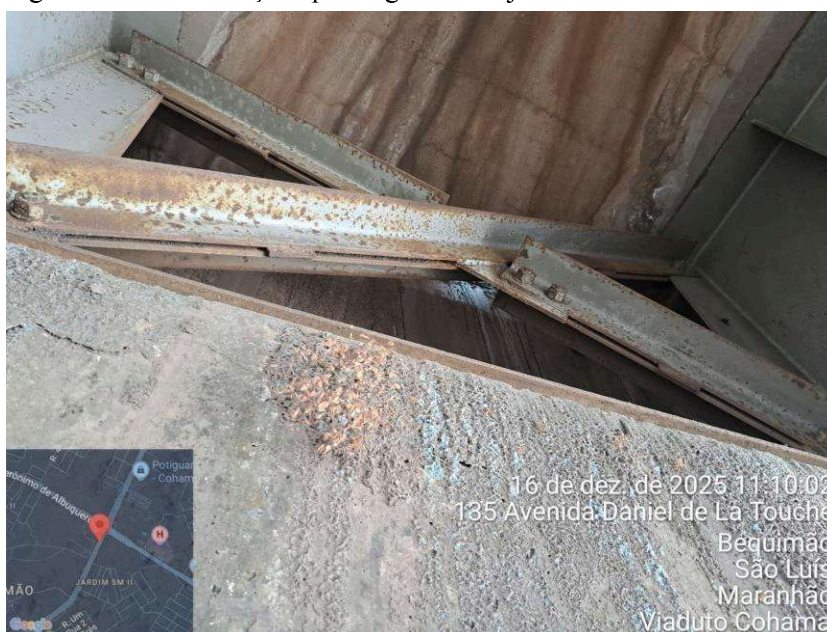
Conforme pode ser observado na Figura 27, a ausência da junta de dilatação nesse trecho do viaduto propiciou o surgimento de diversas manifestações patológicas, uma vez que a infiltração de água aconteceu de forma descontrolada naquela região. Essa percolação favoreceu processos de lixiviação, evidenciados pelo carregamento de sais e hidróxidos do

Figura 27- Manifestações patológicas na laje do tabuleiro

Ademais a presença constante de umidade favoreceu a porosidade do concreto e aparecimento de fissuras. Diante disso, é imprescindível realizar as manutenções necessárias nos elementos afetados e principalmente na junta de dilatação a fim de evitar o agravamento do quadro patológico.

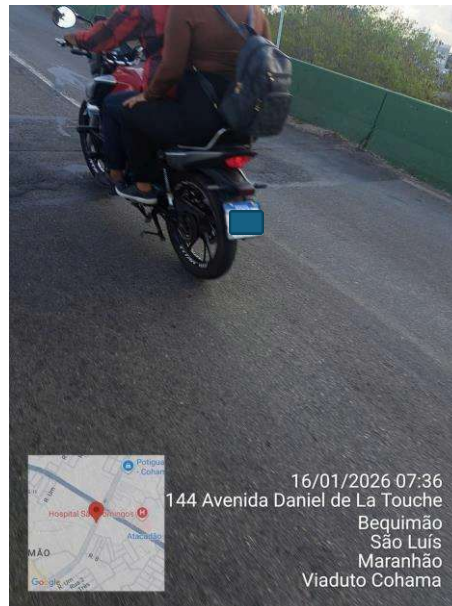
Adicionalmente, foi realizada a inspeção da superfície da pista de rolamento, onde se observou a presença de um recapeamento localizado do concreto nas proximidades da junta de dilatação conforme observado na figura 24, o que indica que essa região apresentava previamente algum nível de degradação. Contudo, em razão do tráfego intenso de veículos e a ausência de passarela, não foi possível obter registros fotográficos mais nítidos e detalhados desse trecho.

Figura 28 – Vista superior da pista próximo à junta de dilatação

Diante disso, é imprescindível que sejam realizadas manutenções periódicas e sistemáticas nesse elemento, tendo em vista que falhas nas juntas de dilatação tendem a ocasionar graves problemas de infiltração de água nos elementos estruturais localizados abaixo da pista de rolamento. Essas infiltrações favorecem a lixiviação do concreto, o surgimento de eflorescências e, principalmente, a corrosão das armaduras, comprometendo a durabilidade e a vida útil da estrutura (HELENE, 1992; DNIT, 2010).

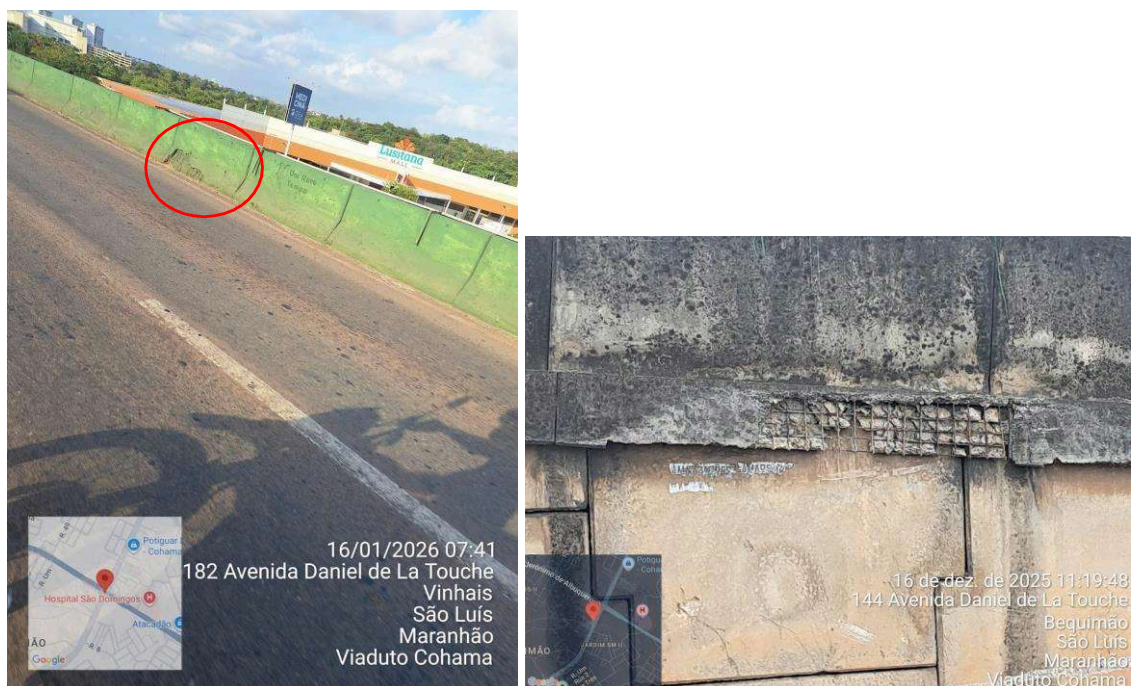
Observou-se, ainda, que as barreiras laterais da pista de rolamento apresentavam manifestações patológicas caracterizadas por deslocamento do concreto, fissuração e indícios de corrosão das armaduras, conforme ilustrado nas figuras 29 e 30.

Figura 29– Deslocamento de concreto da barreira de proteção

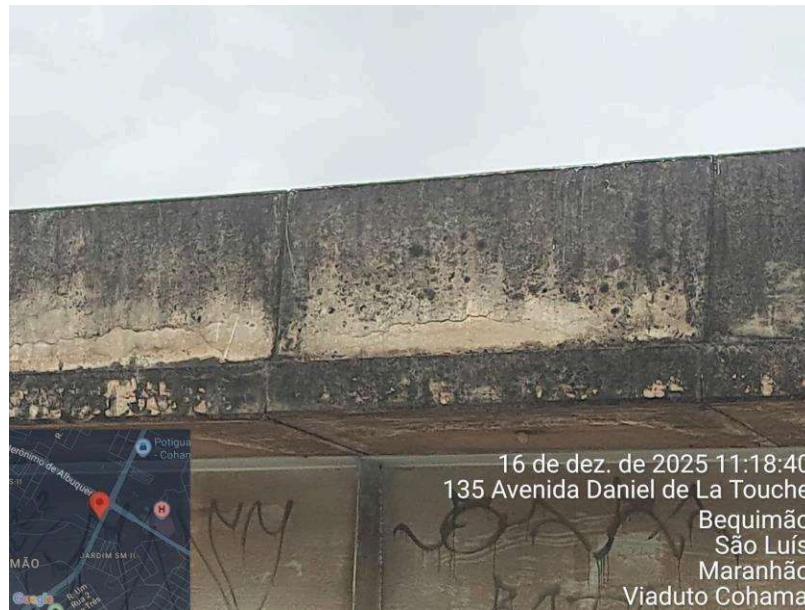
Figura 30 - Fissuração nas barreiras de proteção da pista de rolamento do viaduto
