UNIVERSIDADE FEDERAL DO MARANHÃO  
CENTRO DE CIÊNCIAS EXATAS E TECNOLOGIA  
CURSO DE BACHAREL EM ENGENHARIA CIVIL

PREVENÇÃO DE PATOLOGIAS COMO ELEMENTO FAVORÁVEL À  
DURABILIDADE DE OBRAS DA CONSTRUÇÃO CIVIL

Trabalho de conclusão de curso  
apresentado ao Curso de Bacharelado  
Engenharia Civil da Universidade  
Federal do Maranhão - UFMA, como  
requisito para obtenção do grau de  
Bacharel de Engenheiro Civil.

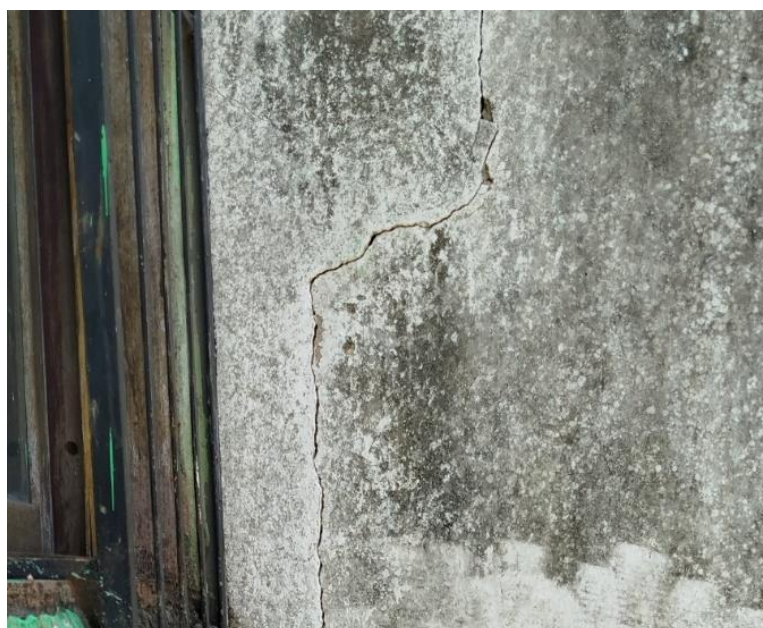
Figura 3: Parede externa com trinca

As trincas representam um estágio intermediário de abertura entre fissuras finas e rachaduras extensas, geralmente indicando que o elemento construtivo está sofrendo esforços superiores aos esperados ou deformações incompatíveis. Segundo Thomaz (2020) elas são descritas como manifestações resultantes de movimentos estruturais, recalques diferenciais, variações higroscópicas ou acomodações do sistema estrutural, apresentando aberturas perceptíveis e padrões bem definidos que permitem inferir a causa mecânica predominante.

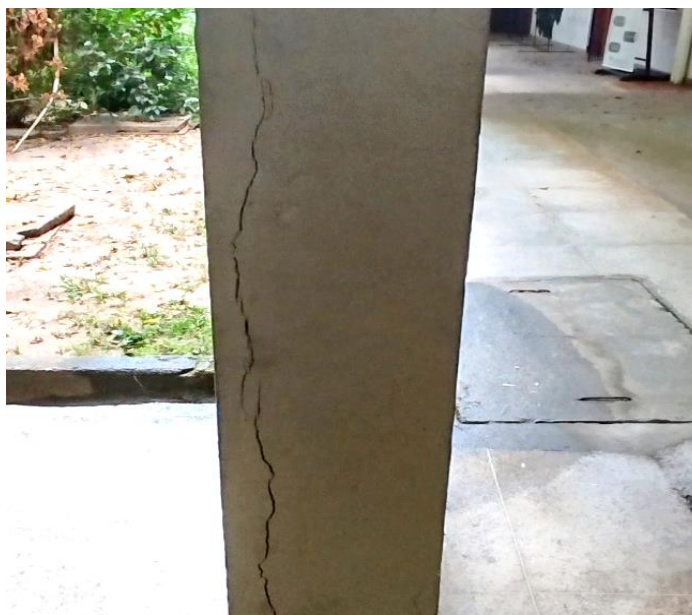
Figura 4: Rachaduras em elemento estrutural

As rachaduras são muito preocupantes, uma vez que quando elas aparecem em alguma estrutura isto significa que existe uma alta probabilidade dela estar comprometida, necessitando de uma investigação e até mesmo uma possível intervenção rápida e eficiente. Caso a rachadura esteja em um pilar, viga ou na laje, a atenção a essa patologia deve ser redobrada. (Koerich, 2024).

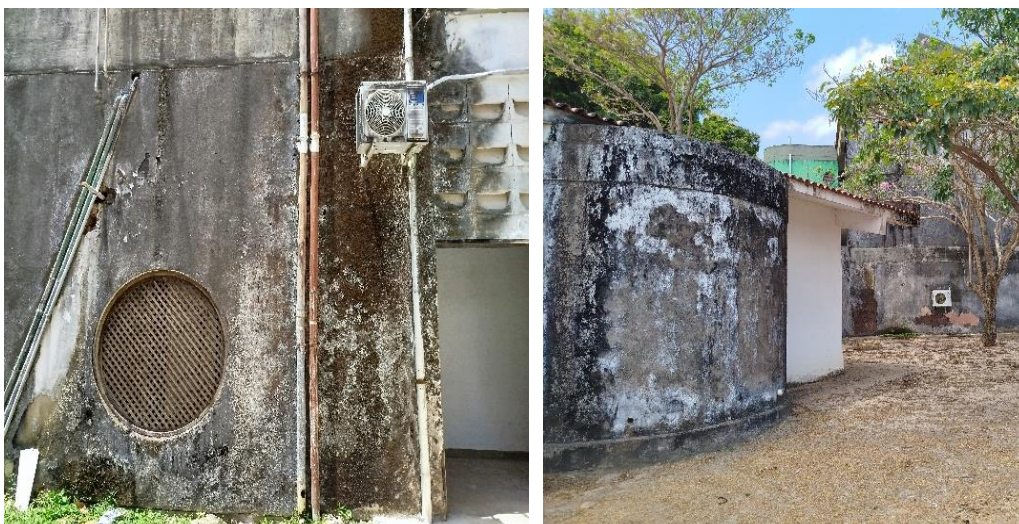
Figuras 6a e 6b: Manchas e bolores em parede de vedação externa

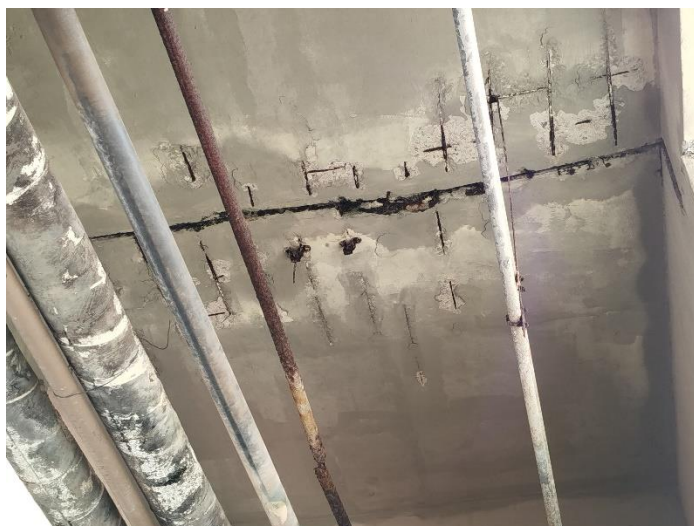
Quando uma região já afetada pela corrosão volta a sofrer reincidência, a zona atingida pode se ampliar em até oito vezes, elevando significativamente o risco de instabilidade do elemento estrutural. Nesses casos, deformações, fissuras profundas e destacamentos tornam-se mais frequentes e aceleram a perda de desempenho da estrutura como é possível identificar na figura 7.

Figura 7: Corrosão nas armaduras de uma laje

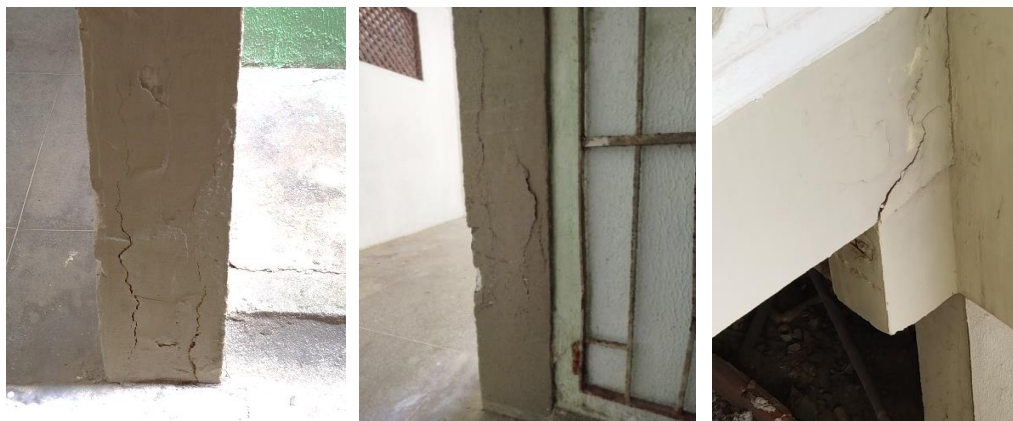
Durante a vistoria, identificaram-se fissuras em pilares, vigas e paredes de concreto, as quais podem ser observadas nas Figuras 10a, 10b e 10c. As fissuras são caracterizadas por aberturas de pequena largura, geralmente superficiais e com orientação predominantemente vertical ou longitudinal. Essas manifestações indicam tensões internas no material, podendo estar associadas a retrações, variações térmicas ou deformações naturais do concreto. Na literatura técnica, Thomaz (2020) descreve essas fissuras como manifestações iniciais do processo patológico, que, embora nem sempre indiquem comprometimento estrutural imediato, funcionam como importantes sinais de alerta para possíveis evoluções futuras.

Figuras 10a, 10b e 10c: fissuras, trincas e rachaduras respectivamente

As trincas por sua vez, apresentam aberturas mais perceptíveis e maior extensão que as fissuras, sendo identificadas em elementos verticais e horizontais da edificação. Em diversos pontos, desenvolvem-se ao longo de grandes trechos estruturais, indicando movimentações diferenciais ou esforços superiores aos previstos em projeto. Segundo Rosa (2023), estão associadas a deformações excessivas, recalques diferenciais ou falhas construtivas, podendo comprometer o desempenho estrutural quando não monitoradas.

Por fim, as rachaduras configuram manifestações de maior gravidade, observadas pontualmente em elementos estruturais, com aberturas significativas e elevada profundidade. Essas ocorrências indicam estágio avançado de deterioração e a superação dos limites admissíveis de deformação do material. Conforme Thomaz (2020), estão relacionadas a falhas estruturais severas, como recalques

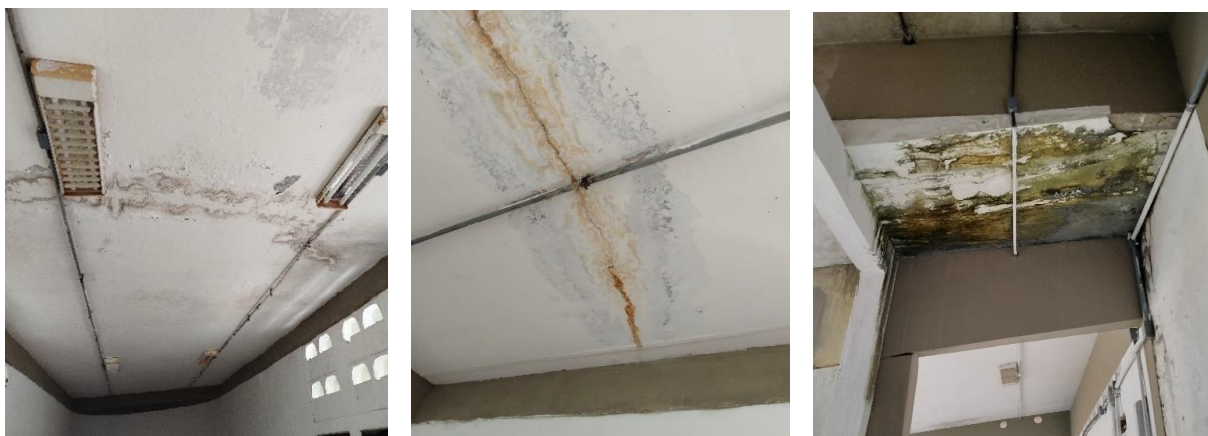
Figuras 11a, 11b e 11c: mancha provocada pela presença de umidade no teto da edificação

Já na figura 11c, observa-se a presença contínua de umidade, manifestada principalmente por manchas escuras, bolores e um pouco de desagregação do revestimento do concreto na região inferior da laje. Observa-se uma extensa área com coloração esverdeada e escurecida, típica do desenvolvimento de

microrganismos. Trata-se neste último caso de uma manifestação patológica decorrente de infiltração de água, possivelmente associada a falhas no sistema de impermeabilização da laje superior.

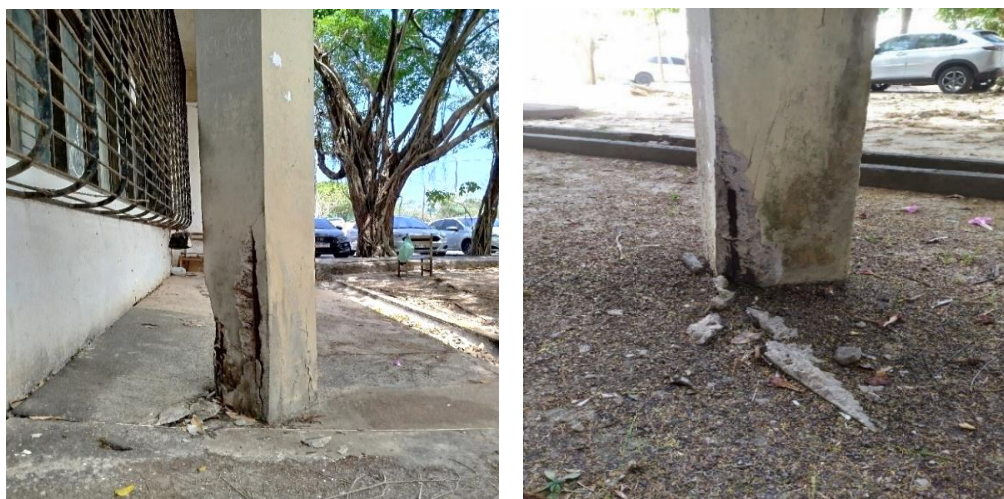
Fissuras longitudinais paralelas às armaduras e posterior deslocamento do concreto são manifestações típicas da corrosão avançada, como observado na figura 12a e 12b no elemento estrutural. É importante ressaltar que quando a armadura se encontra exposta deste modo, a patologia deixa de ser apenas um problema de durabilidade e passa a representar risco estrutural, exigindo intervenção técnica imediata para evitar a progressão dos danos.

Figuras 12a e 12b: Corrosão na armadura em pilar estrutural na parte externa

Sendo assim, a Figura 12 apresenta dois pilares de concreto armado com severa deterioração do cobrimento, caracterizada por deslocamento do concreto, exposição das armaduras e presença de fissuras longitudinais e verticais,

especialmente concentradas na região inferior do elemento. A perda significativa desse cobrimento indica um processo avançado de corrosão, associado à expansão volumétrica dos produtos de corrosão, que gradualmente desprendem o concreto ao redor da armadura. Esse tipo de manifestação compromete diretamente a capacidade resistente do pilar, reduz a aderência entre aço e concreto e permite maior ingresso de agentes agressivos, acelerando ainda mais o processo de deterioração.

Como descreve Thomaz (2020), em situações como esta a corrosão deixa de ser apenas um problema de durabilidade e passa a representar um risco estrutural, pois a redução da seção de aço e da capacidade de ancoragem compromete a estabilidade global do pilar, exigindo intervenção imediata. O autor enfatiza ainda que, quando as armaduras já se encontram expostas e a seção de aço apresenta deterioração visível, o elemento estrutural pode perder parcialmente sua capacidade de resistir aos esforços de compressão e flexão, elevando significativamente o risco de colapso local ou progressivo.

| Manifestação Patológica | Gravidade (G) | Urgência (U) | Tendência (T) | $G \times U \times T$ | Prioridade | Ação Corretiva |
|---|---|---|---|---|---|---|
| Corrosão aparente de armaduras | 5 | 5 | 4 | 100 | 2º | Tratamento corretivo e proteção das armaduras |

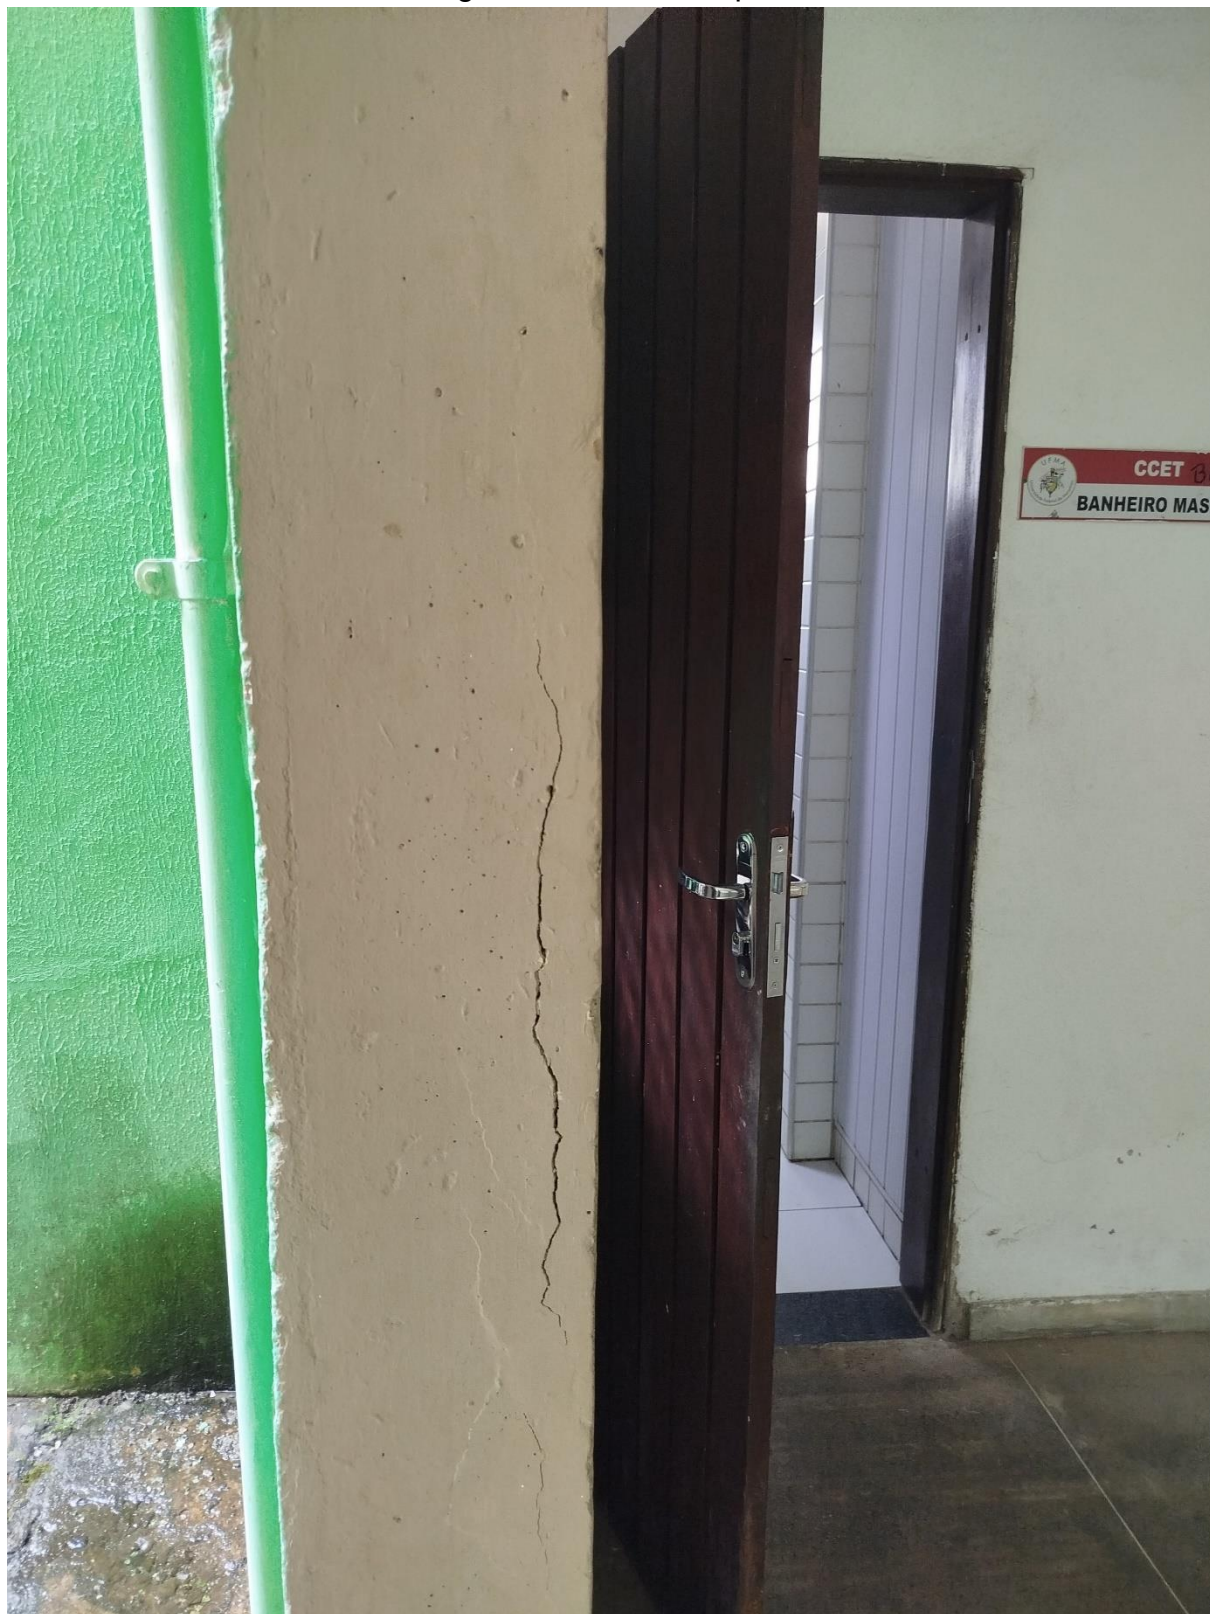
Figura 14: Trinca em pilar

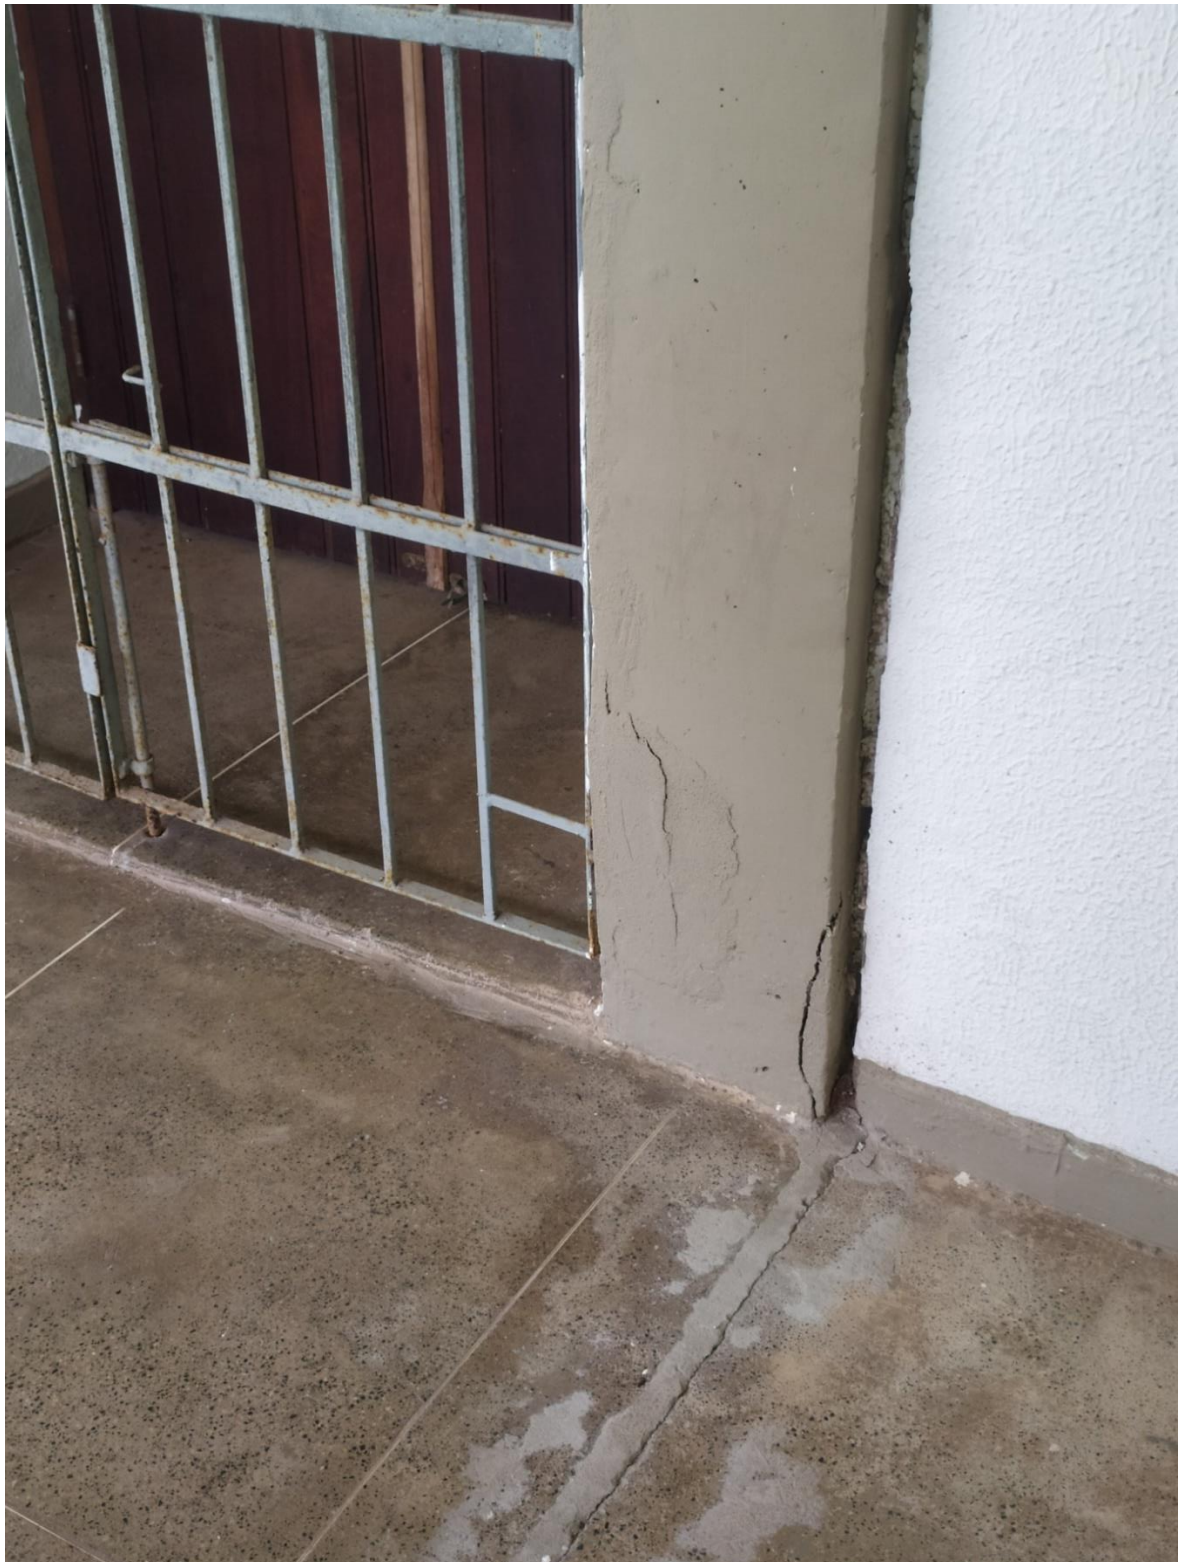
Figura 15: Trinca em pilar

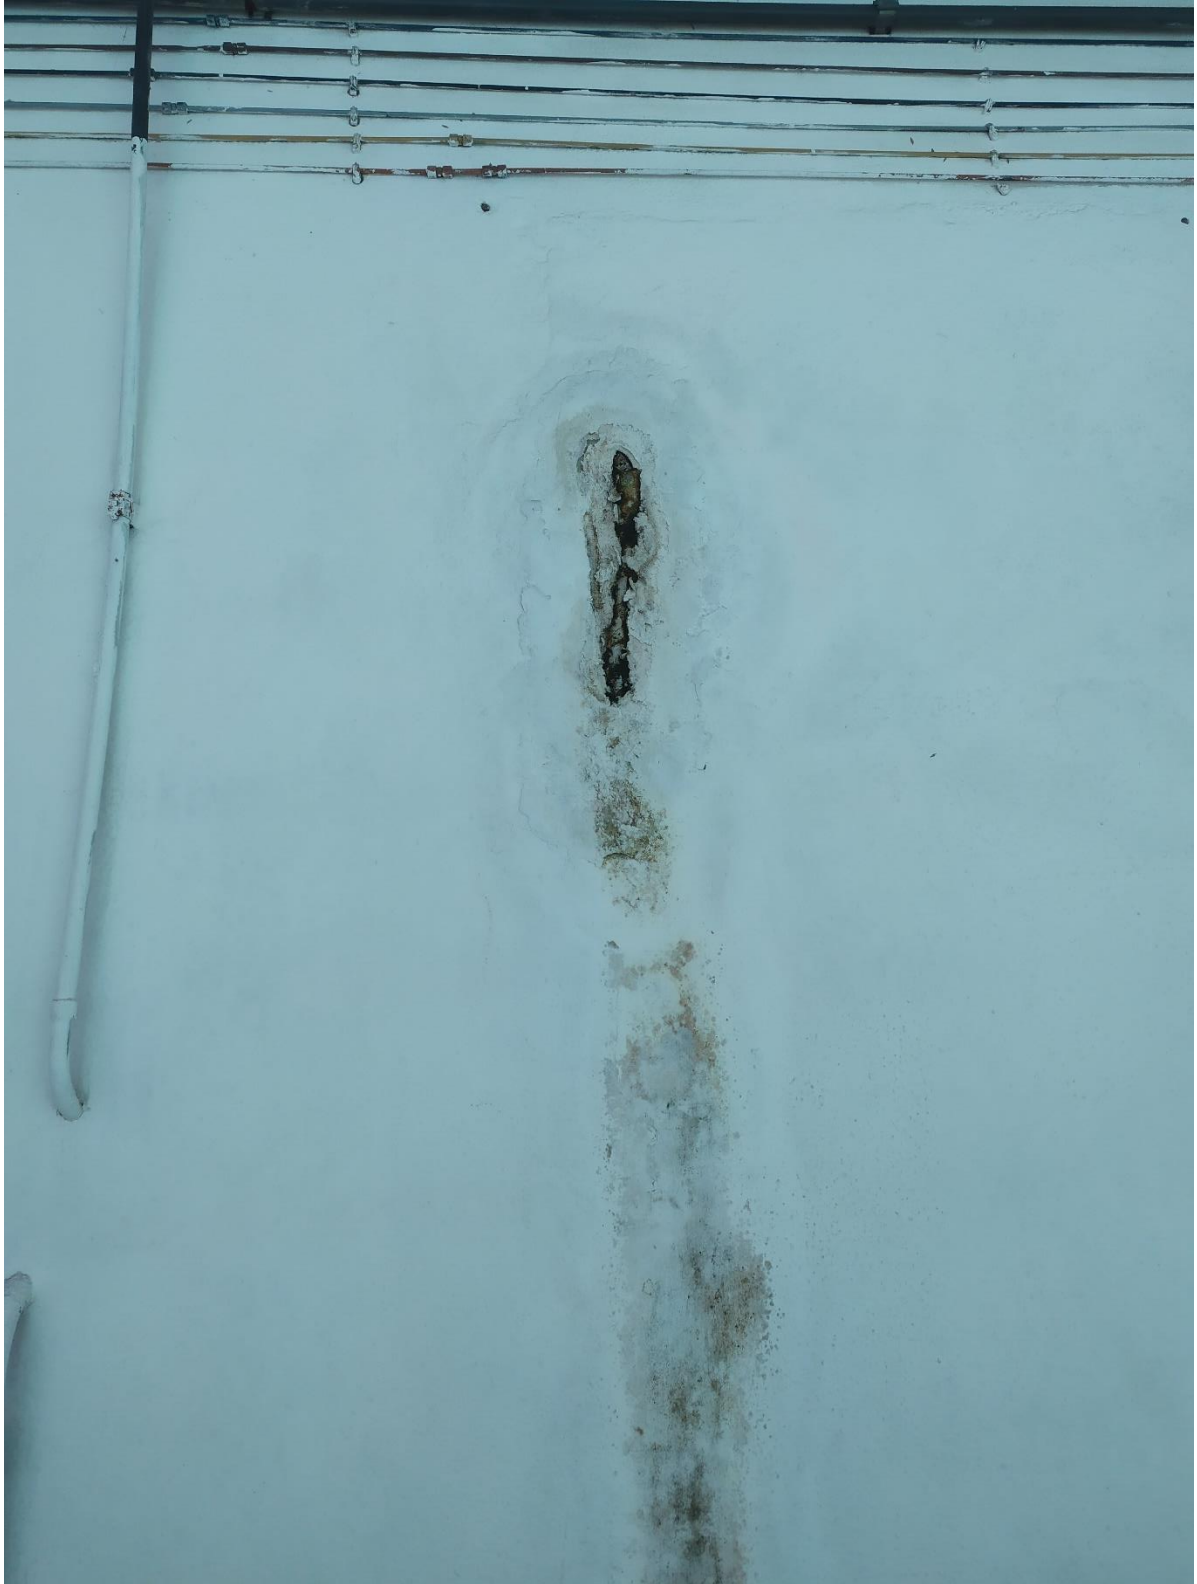
Figura 16: Mancha em parede causada por umidade

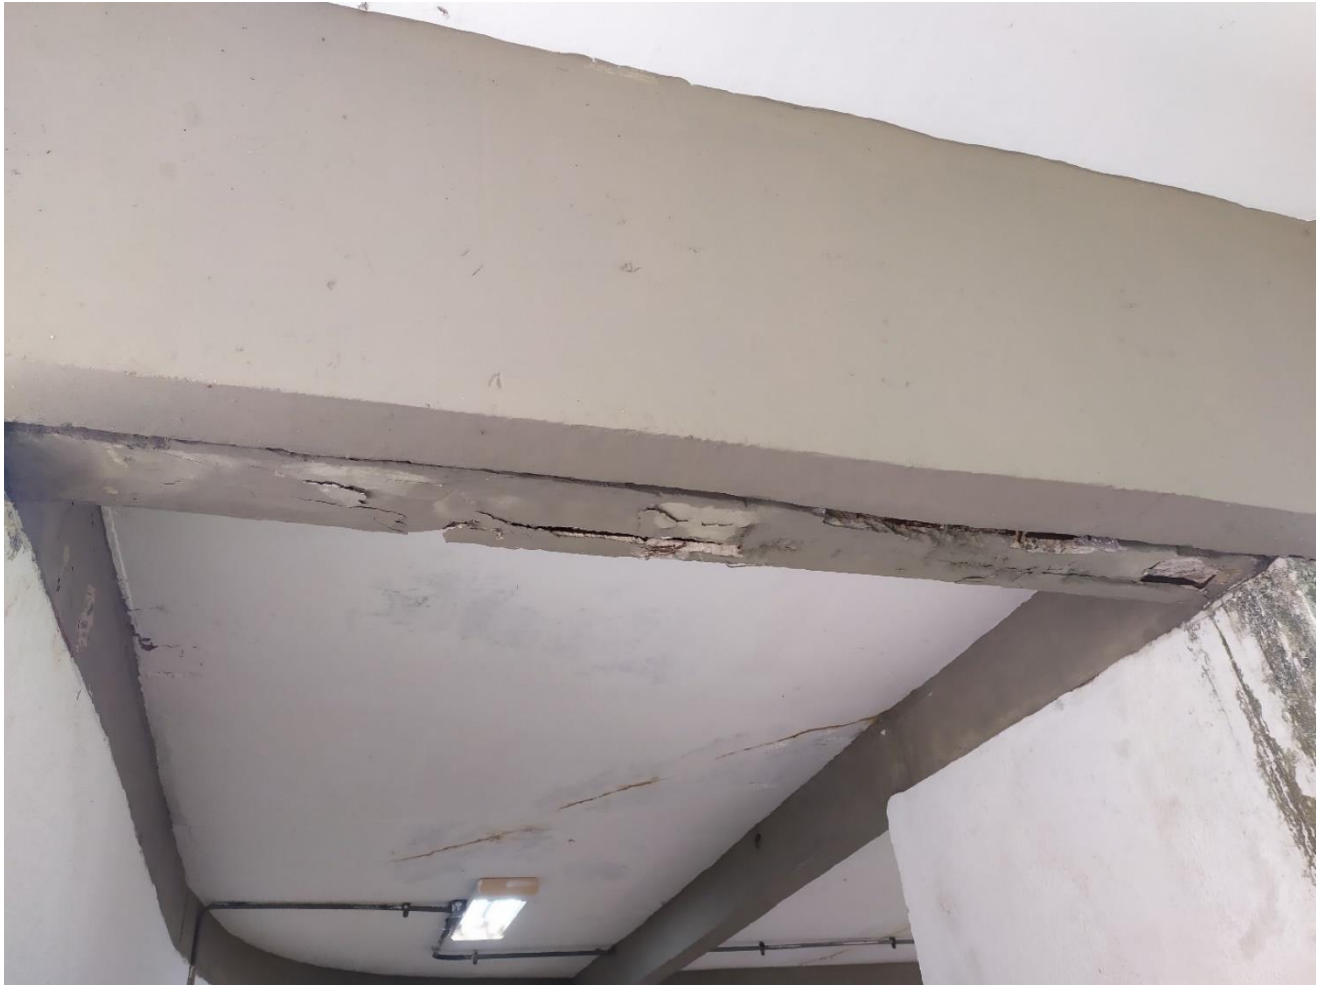
Figura 17: Corrosão de armadura em viga

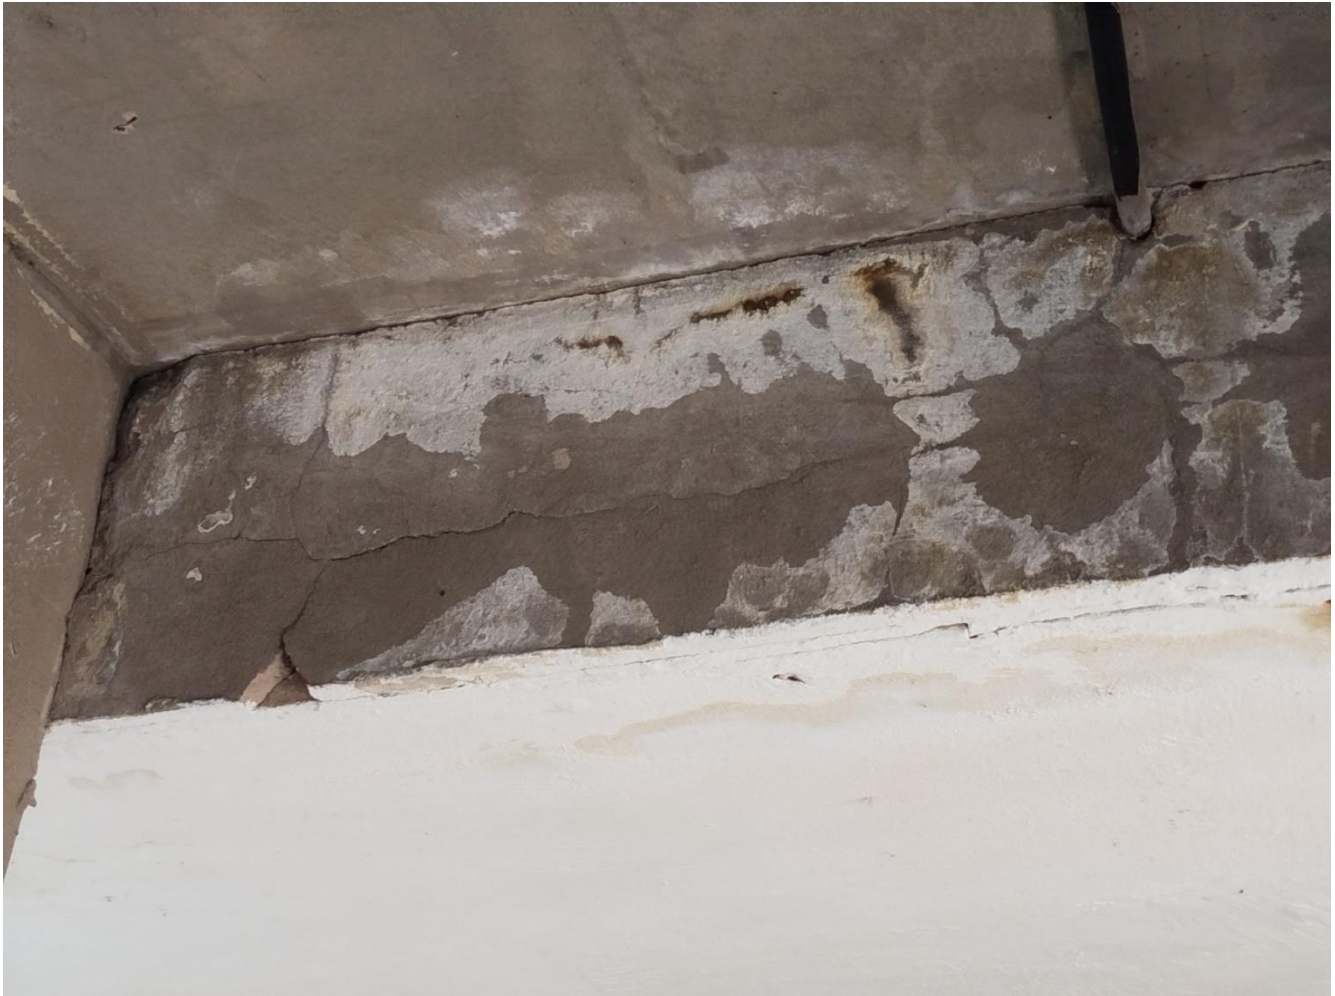
Figura 18: Trincas e eflorescência

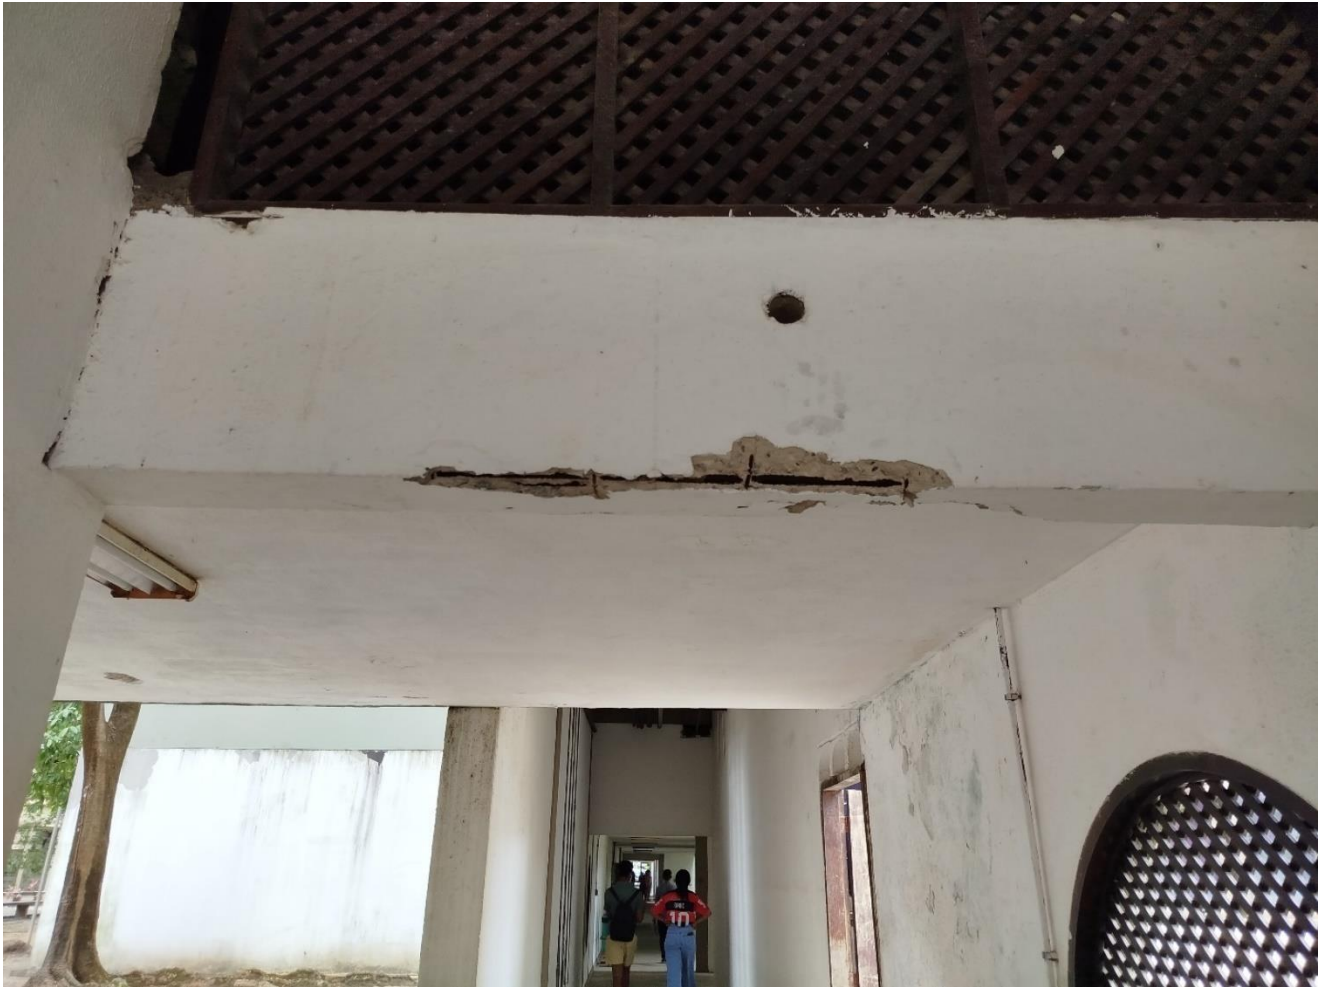
Figura 19: Corrosão de armadura em viga

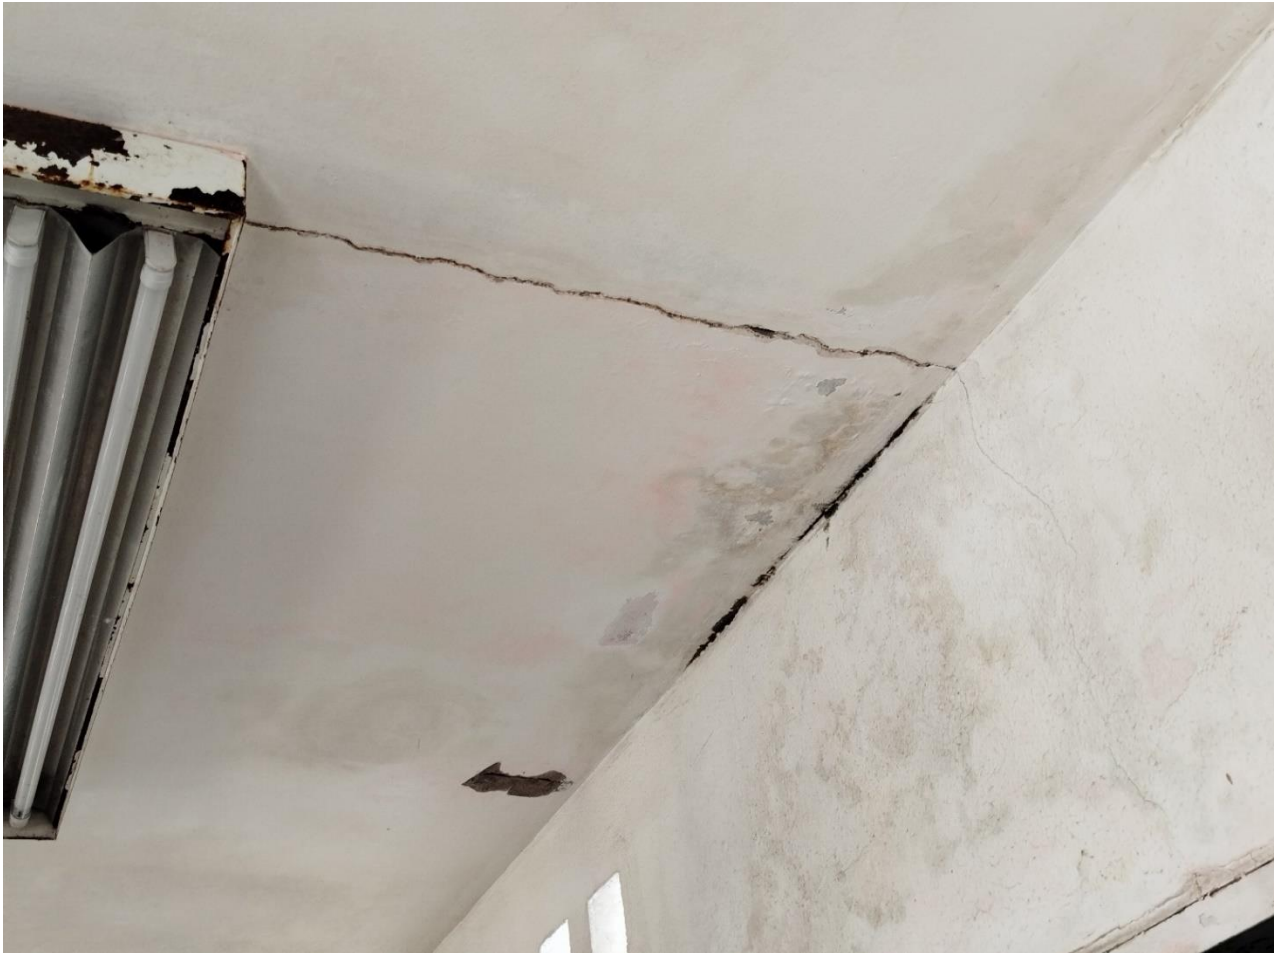
Figura 20: Trinca e umidade na parte inferior da laje

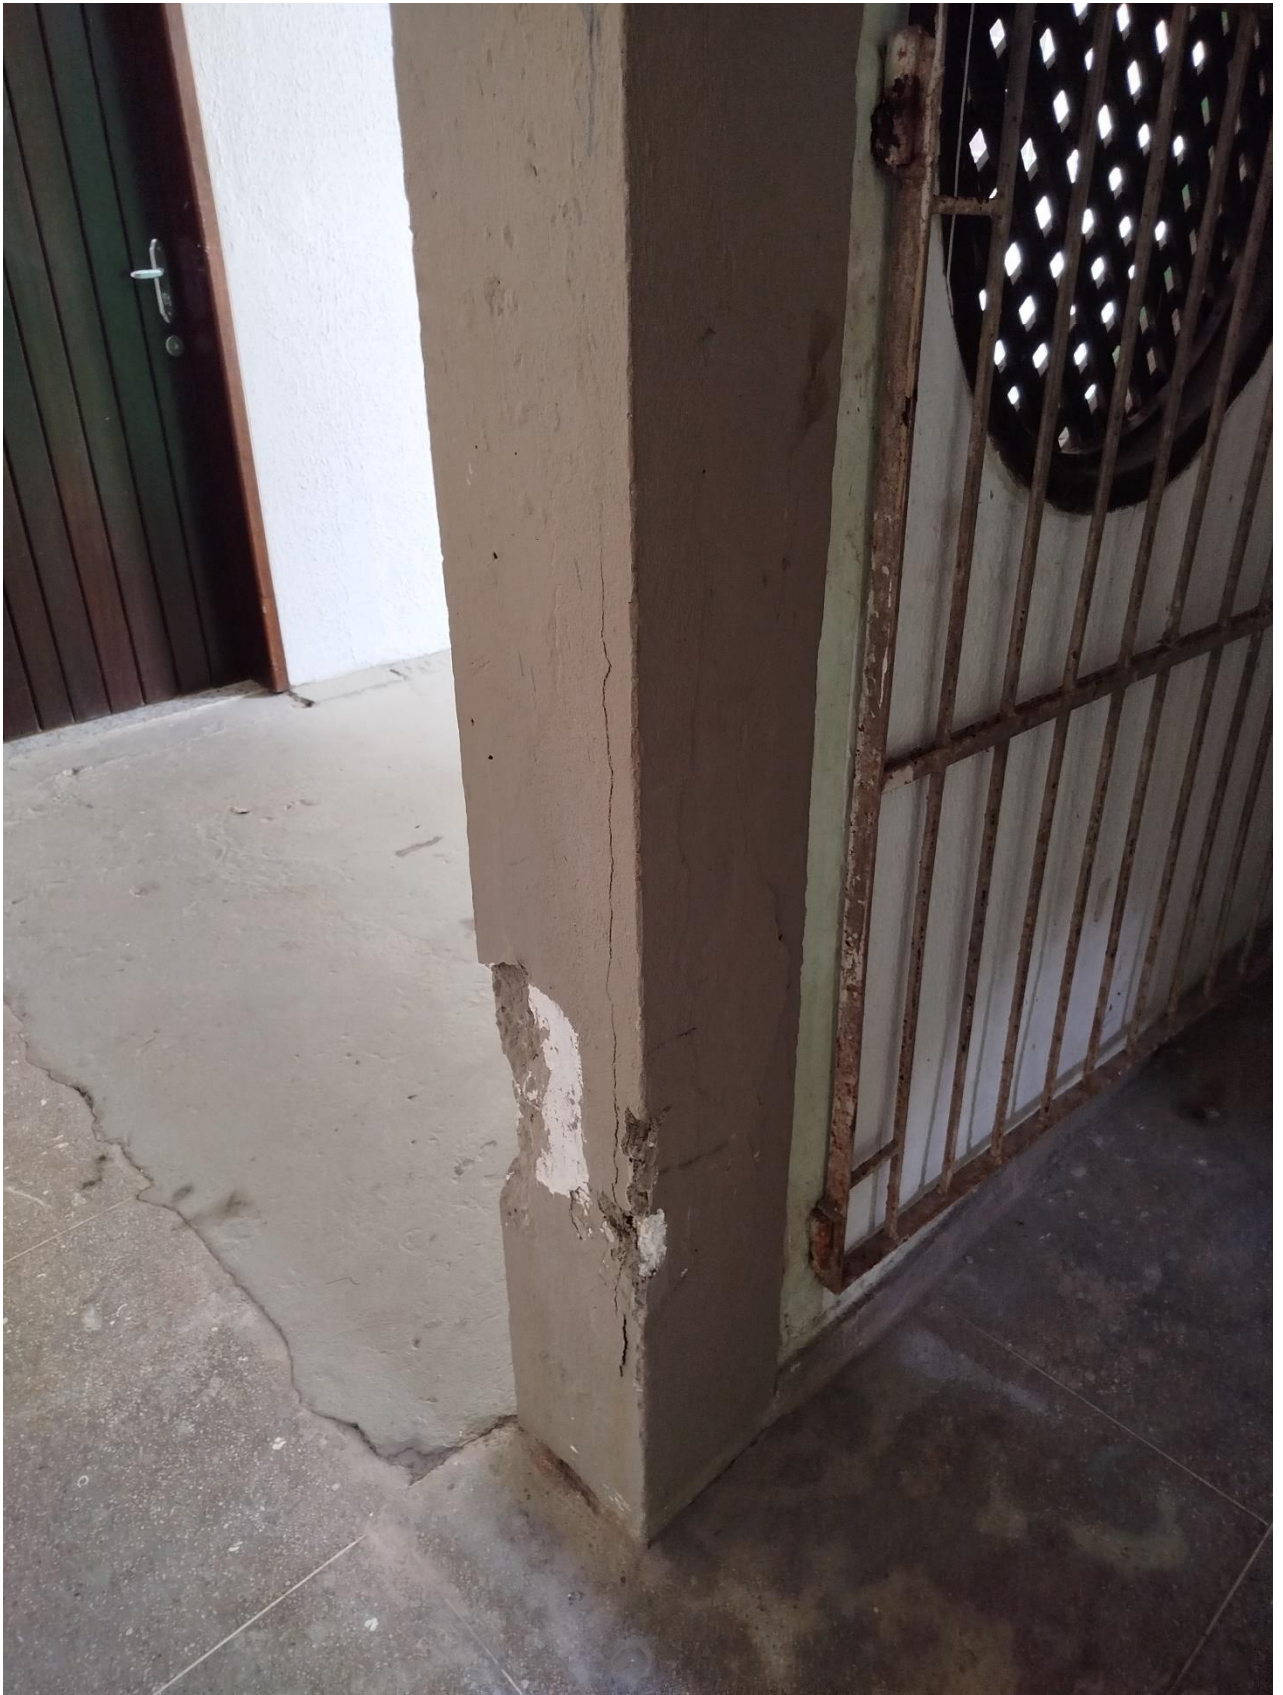
Figura 21: Trinca e deslocamento em pilar de concreto

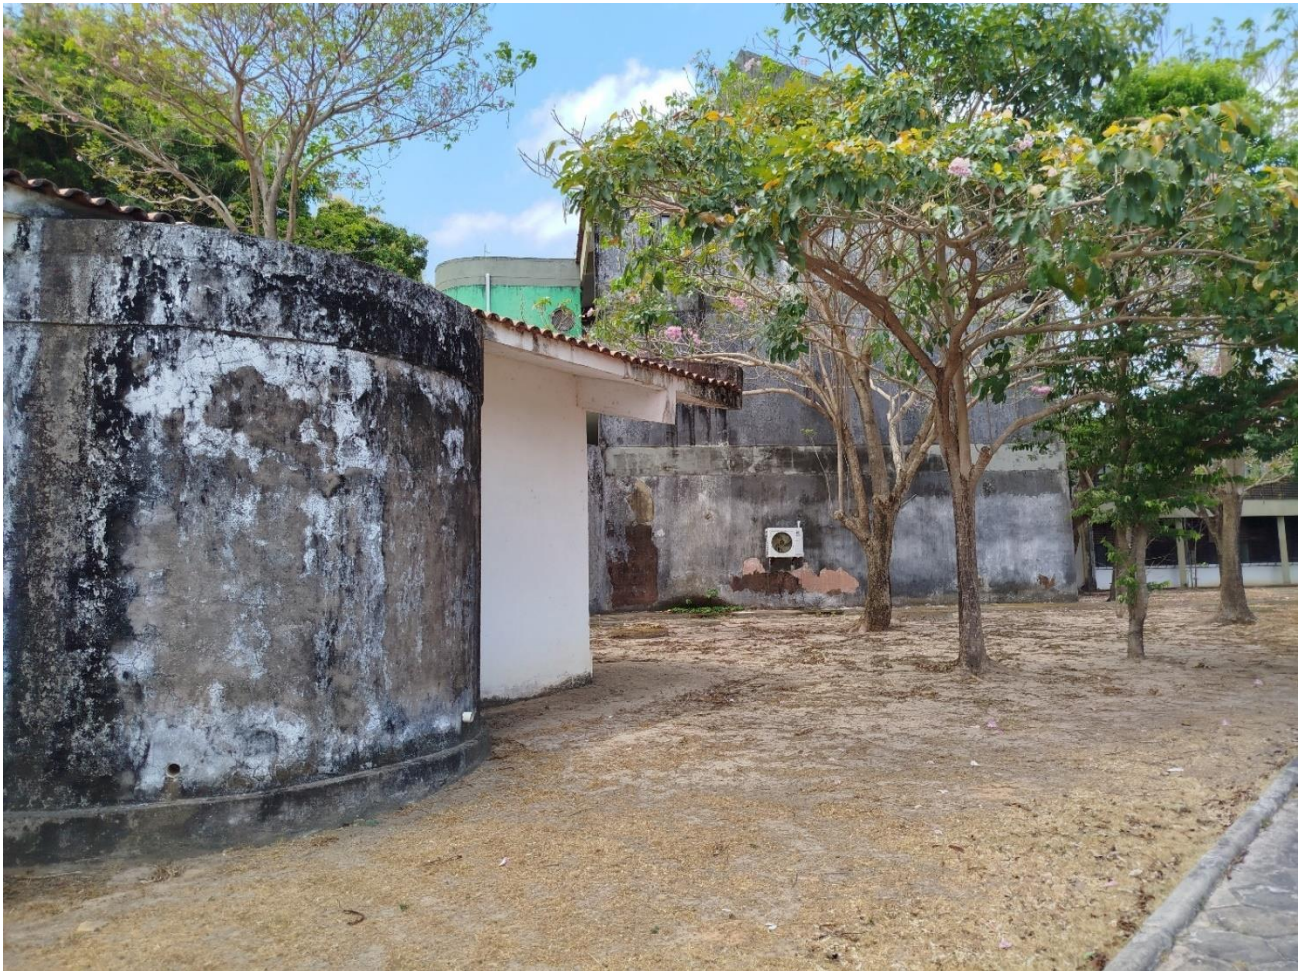
Figura 22: Manchas e bolores em alvenaria externa

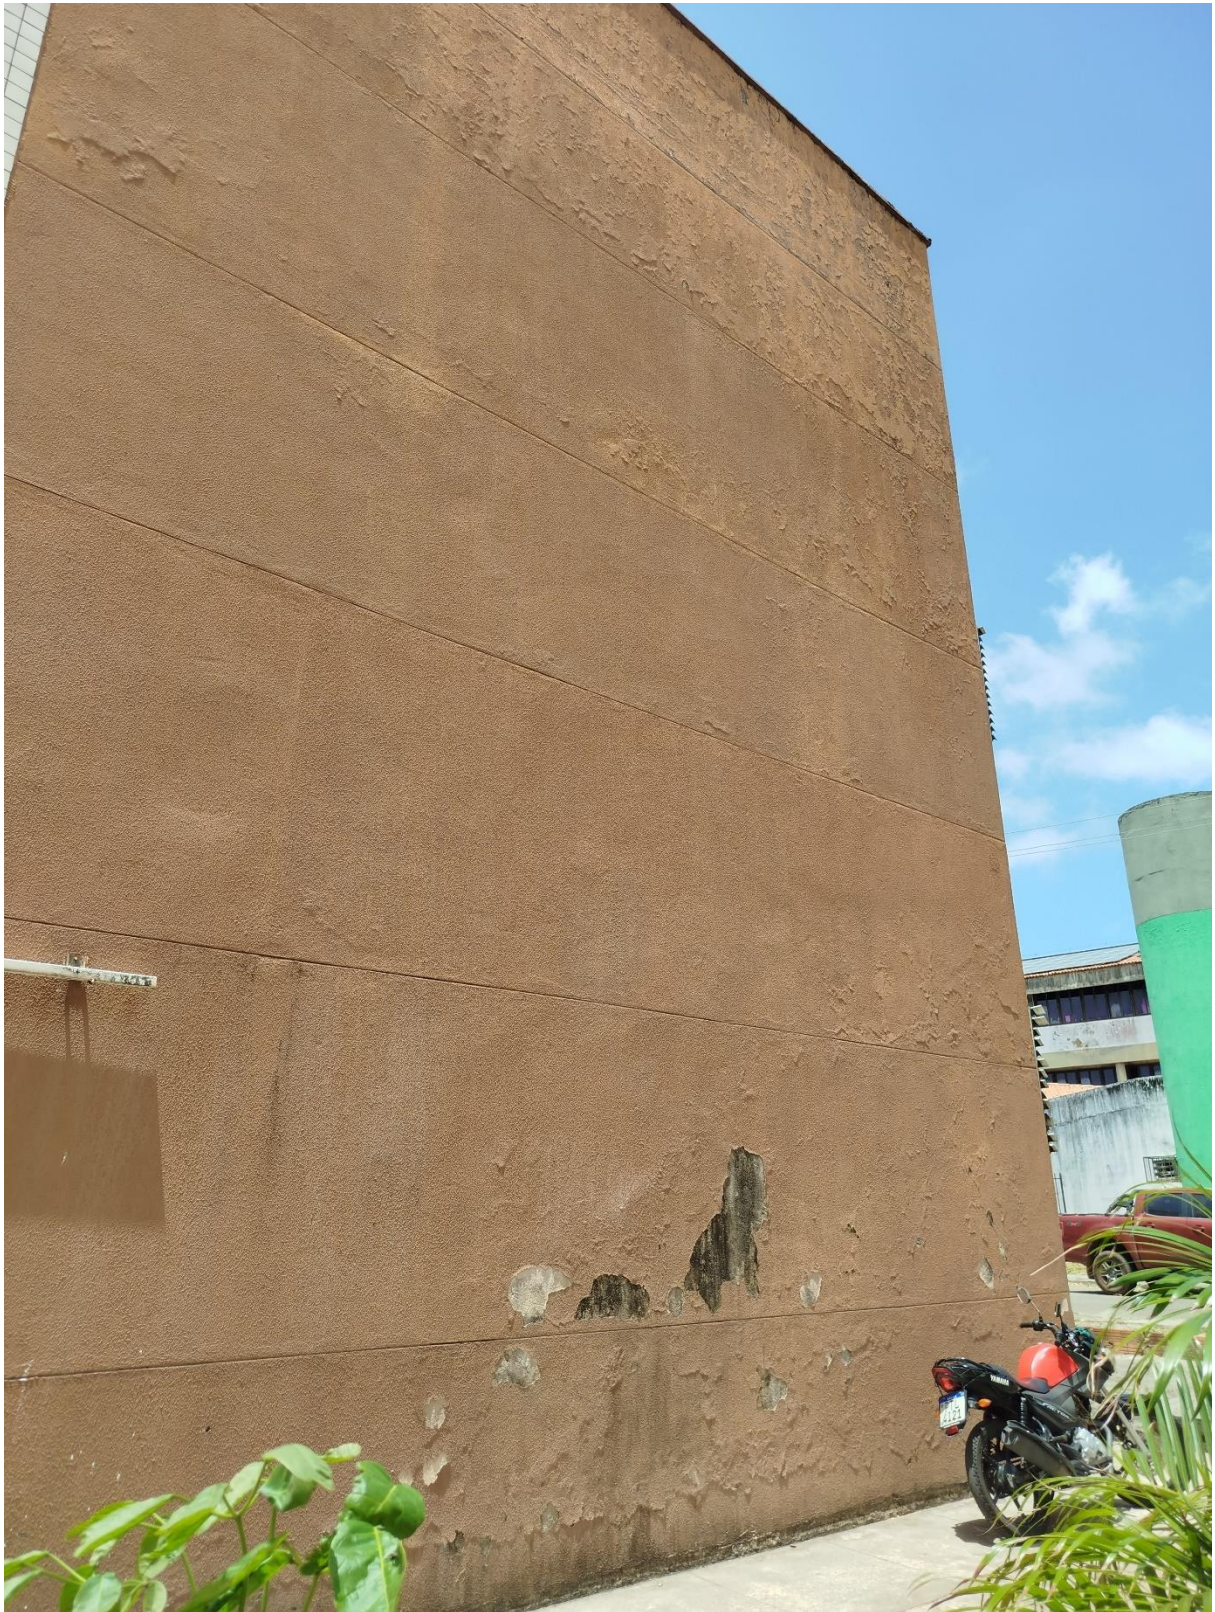
Figura 23: Descascamento de pintura
