UNIVERSIDADE FEDERAL DO MARANHÃO  
CENTRO DE CIÊNCIAS EXATAS E TECNOLOGIA  
CURSO DE BACHAREL EM ENGENHARIA CIVIL

PREVENÇÃO DE PATOLOGIAS COMO ELEMENTO FAVORÁVEL À  
DURABILIDADE DE OBRAS DA CONSTRUÇÃO CIVIL

Trabalho de conclusão de curso  
apresentado ao Curso de Bacharelado  
Engenharia Civil da Universidade  
Federal do Maranhão - UFMA, como  
requisito para obtenção do grau de  
Bacharel de Engenheiro Civil.

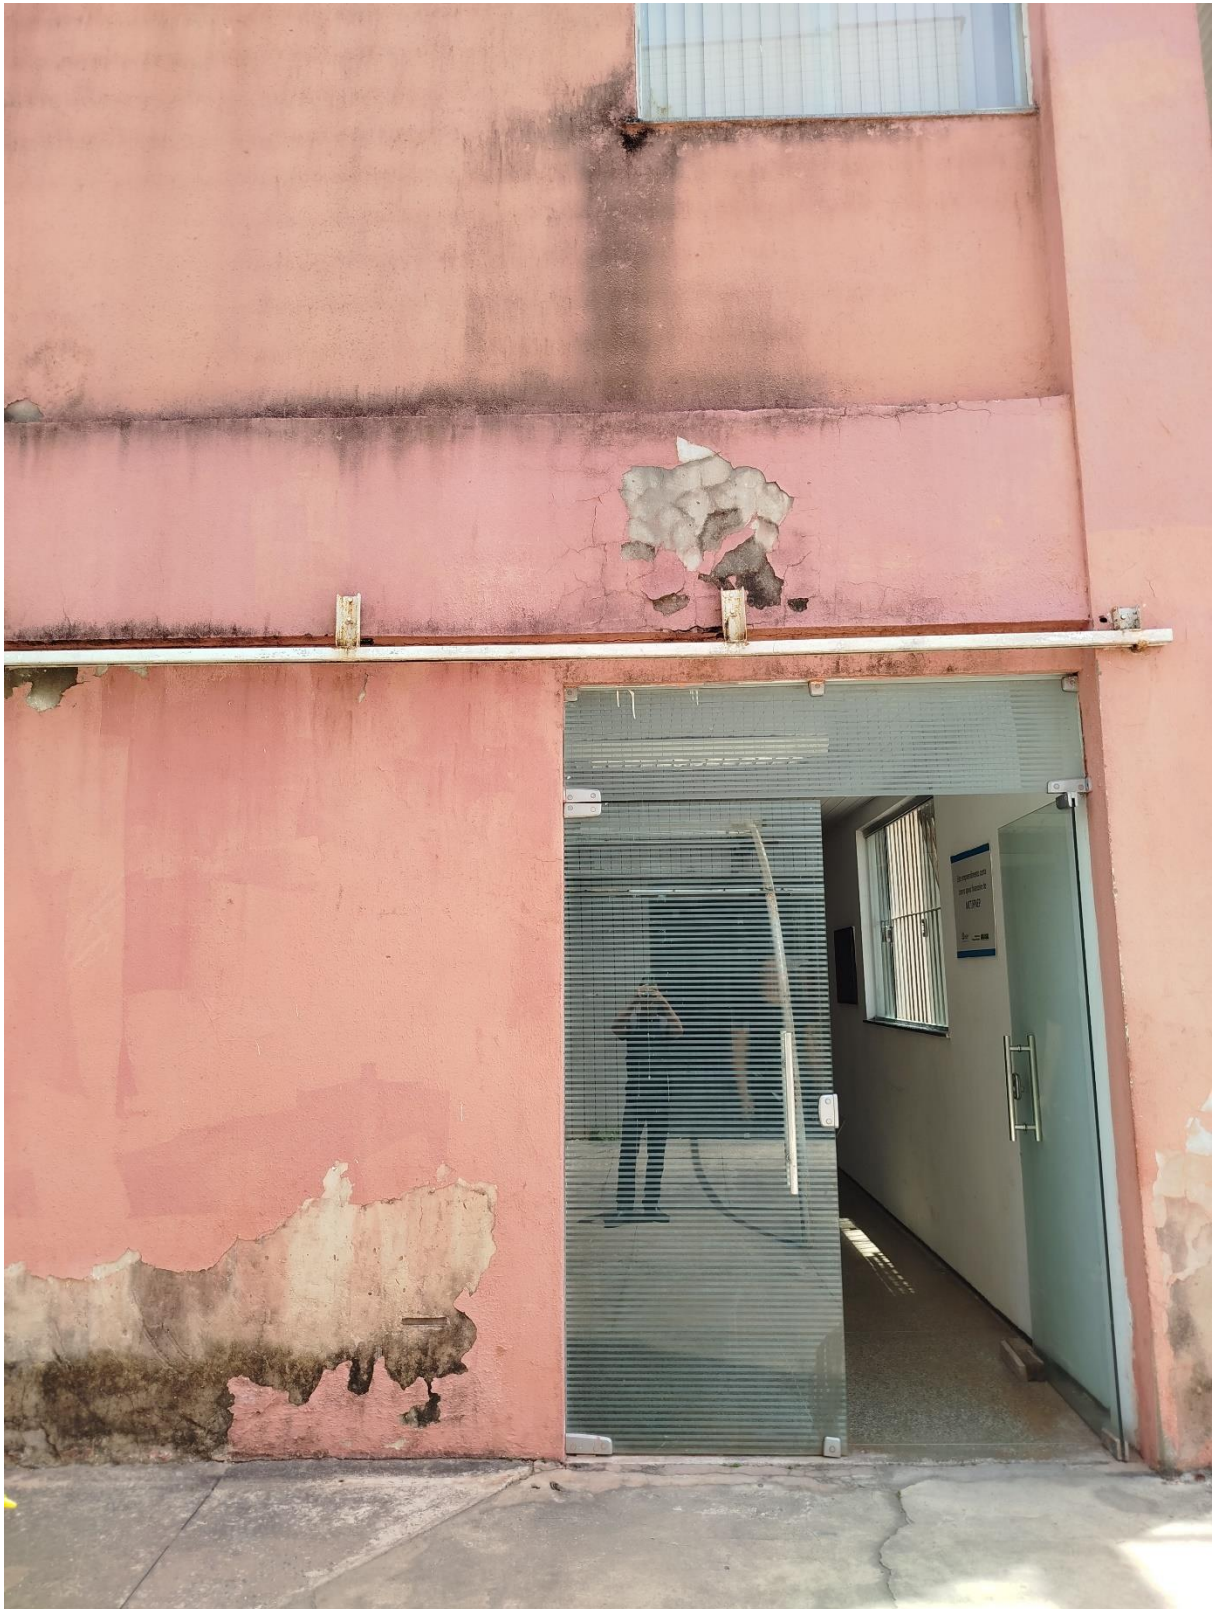
Figura 24: Descascamento de pintura em parede externa

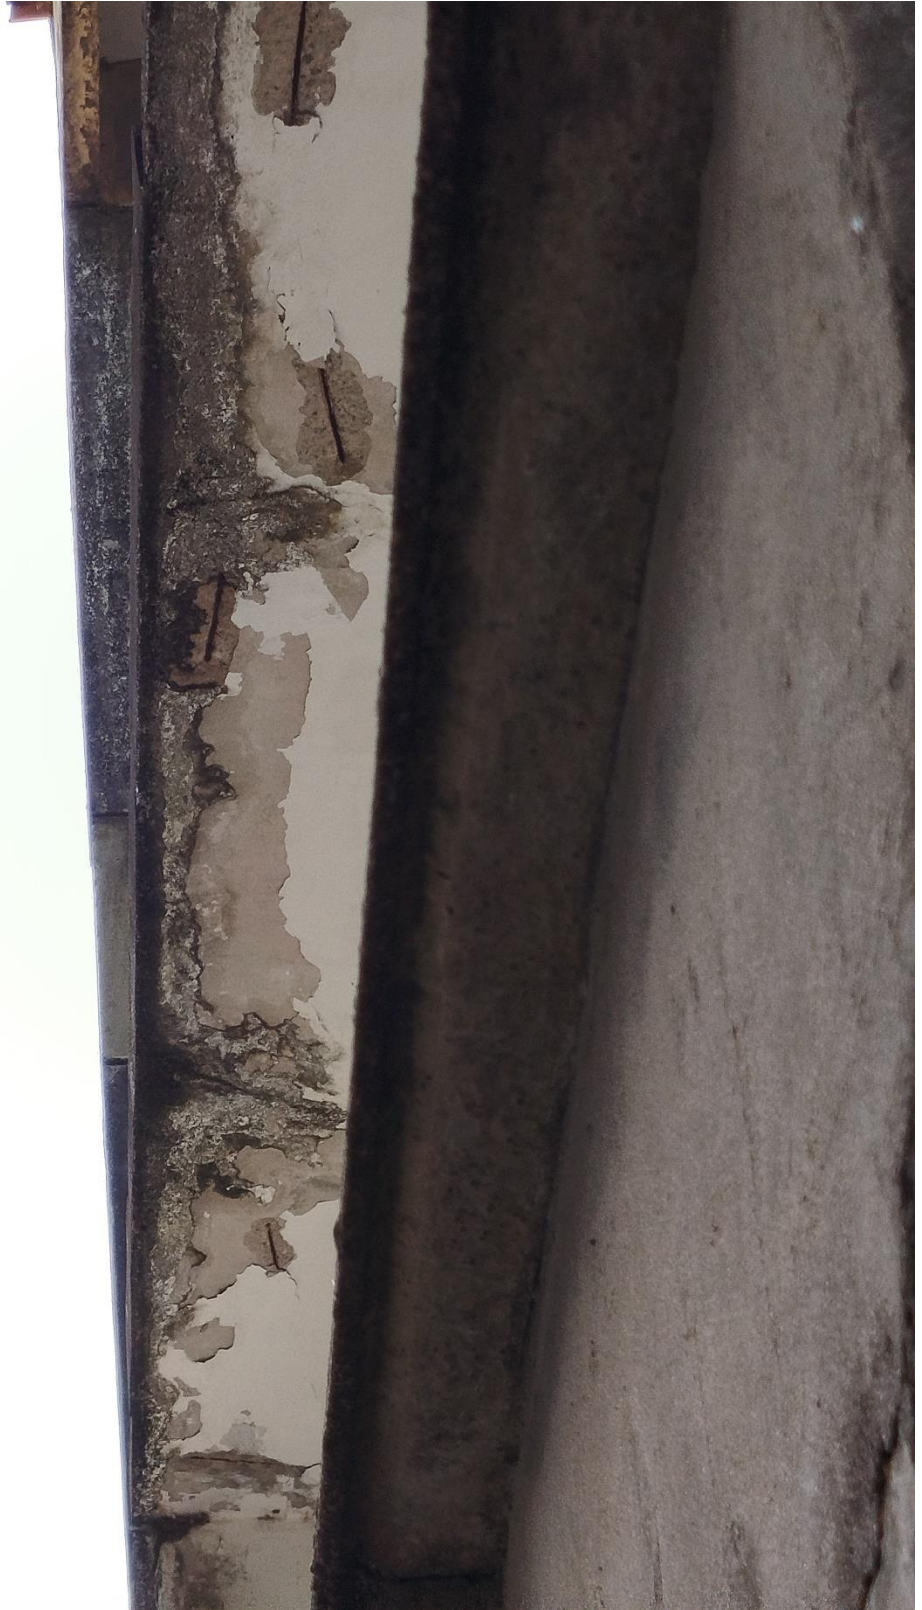
Figura 25: Deslocamento em laje de concreto armado e corrosão de armadura

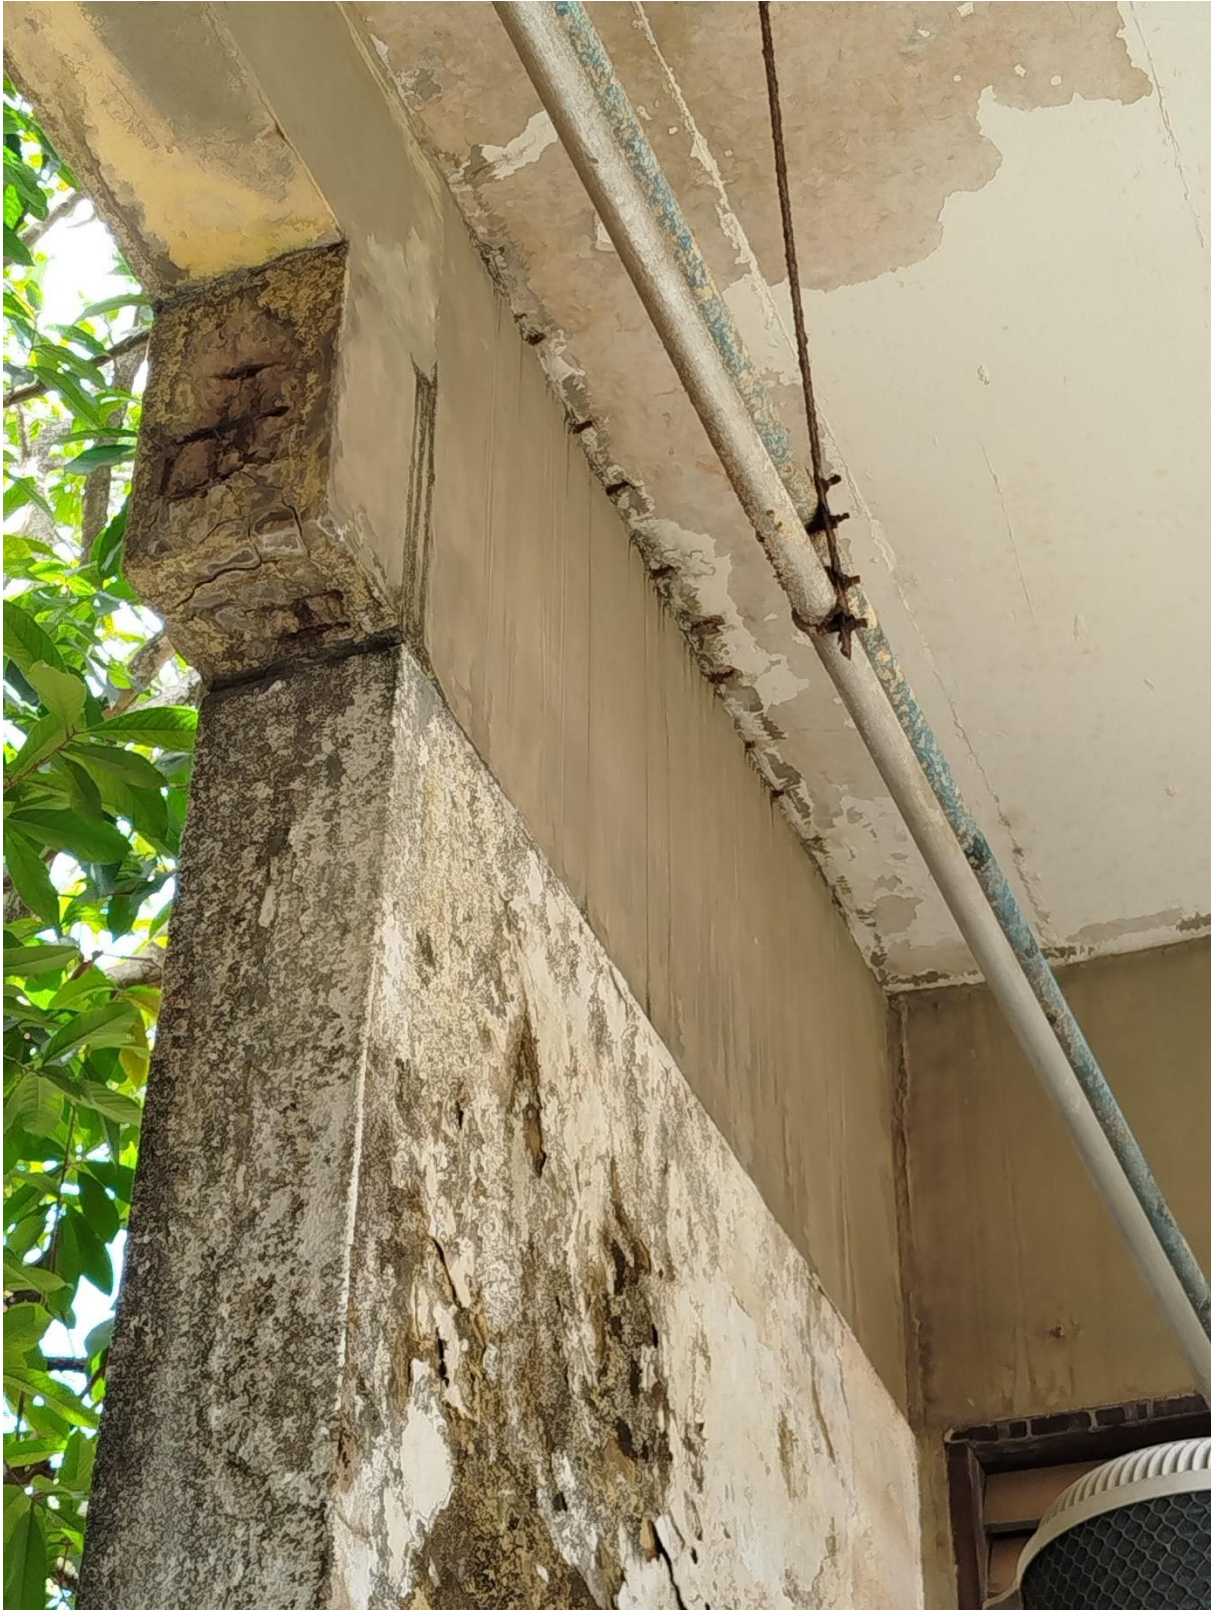
Figura 26: Desplacamento em viga e descascamento de pintura

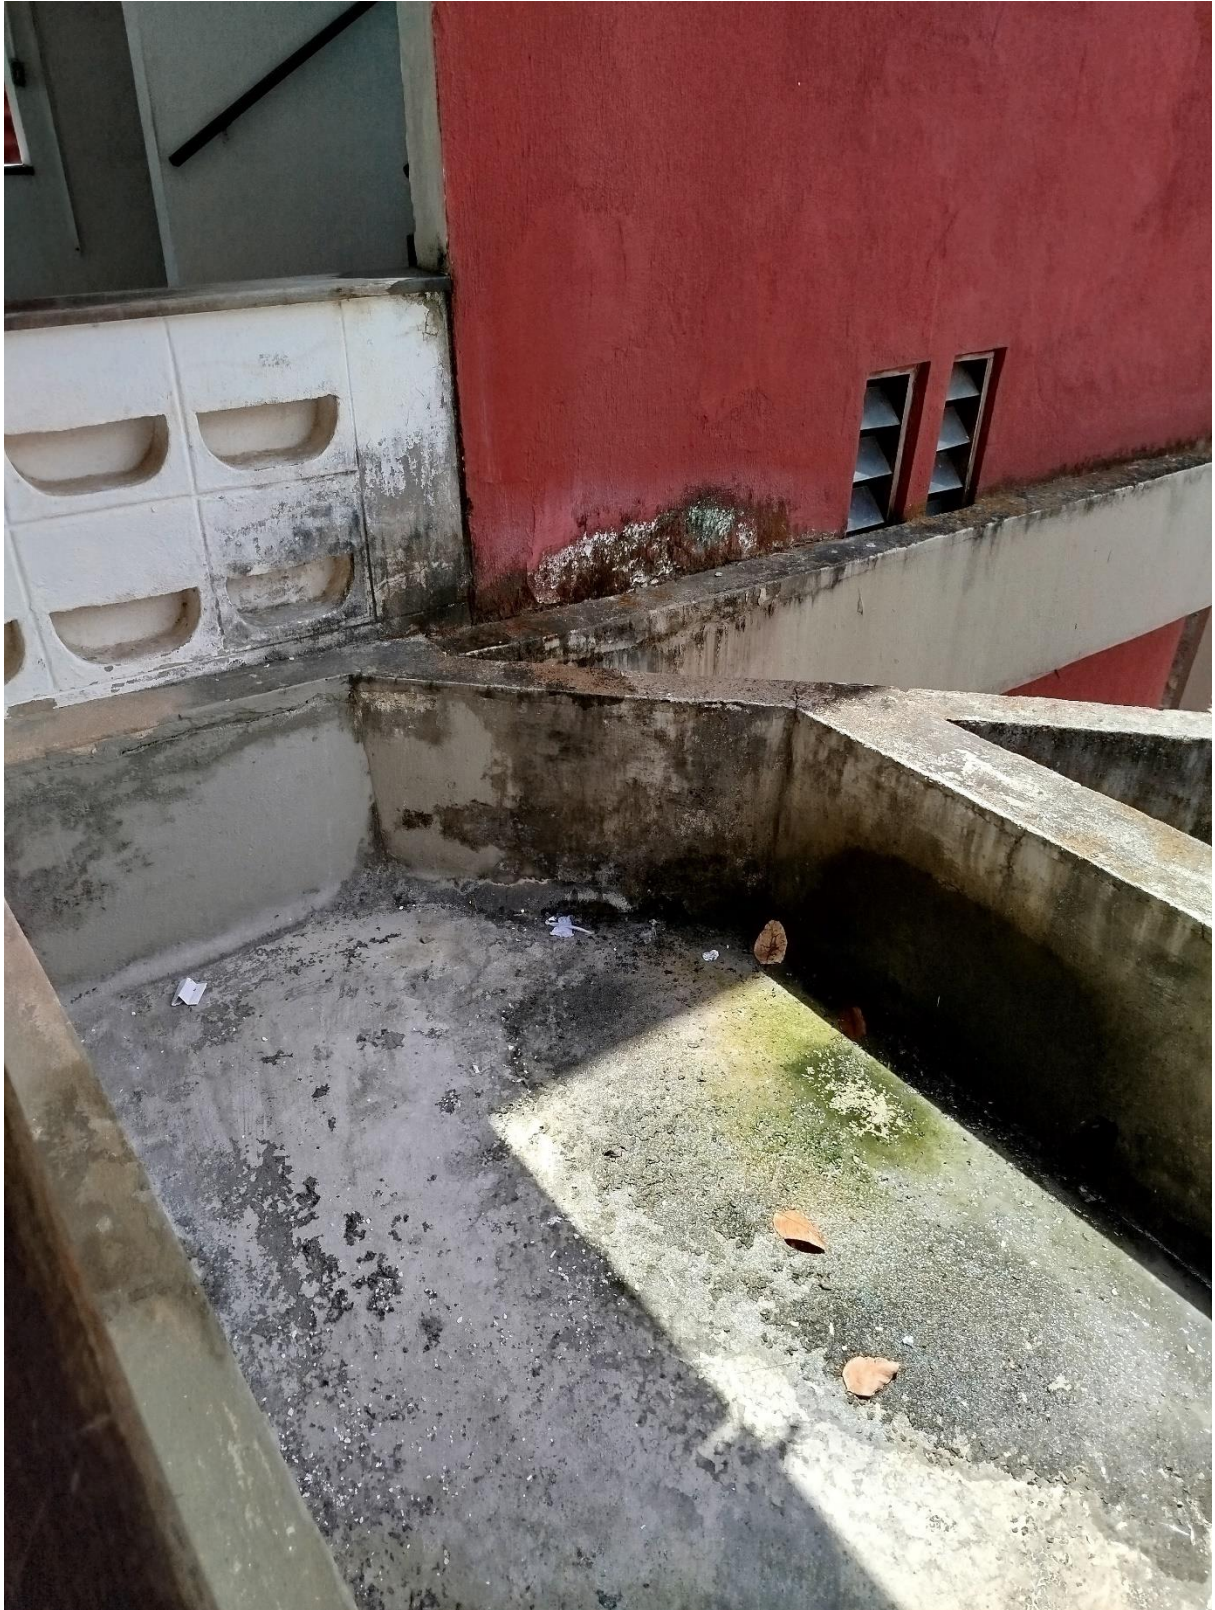
Figura 27: Umidade, manchas e bolor

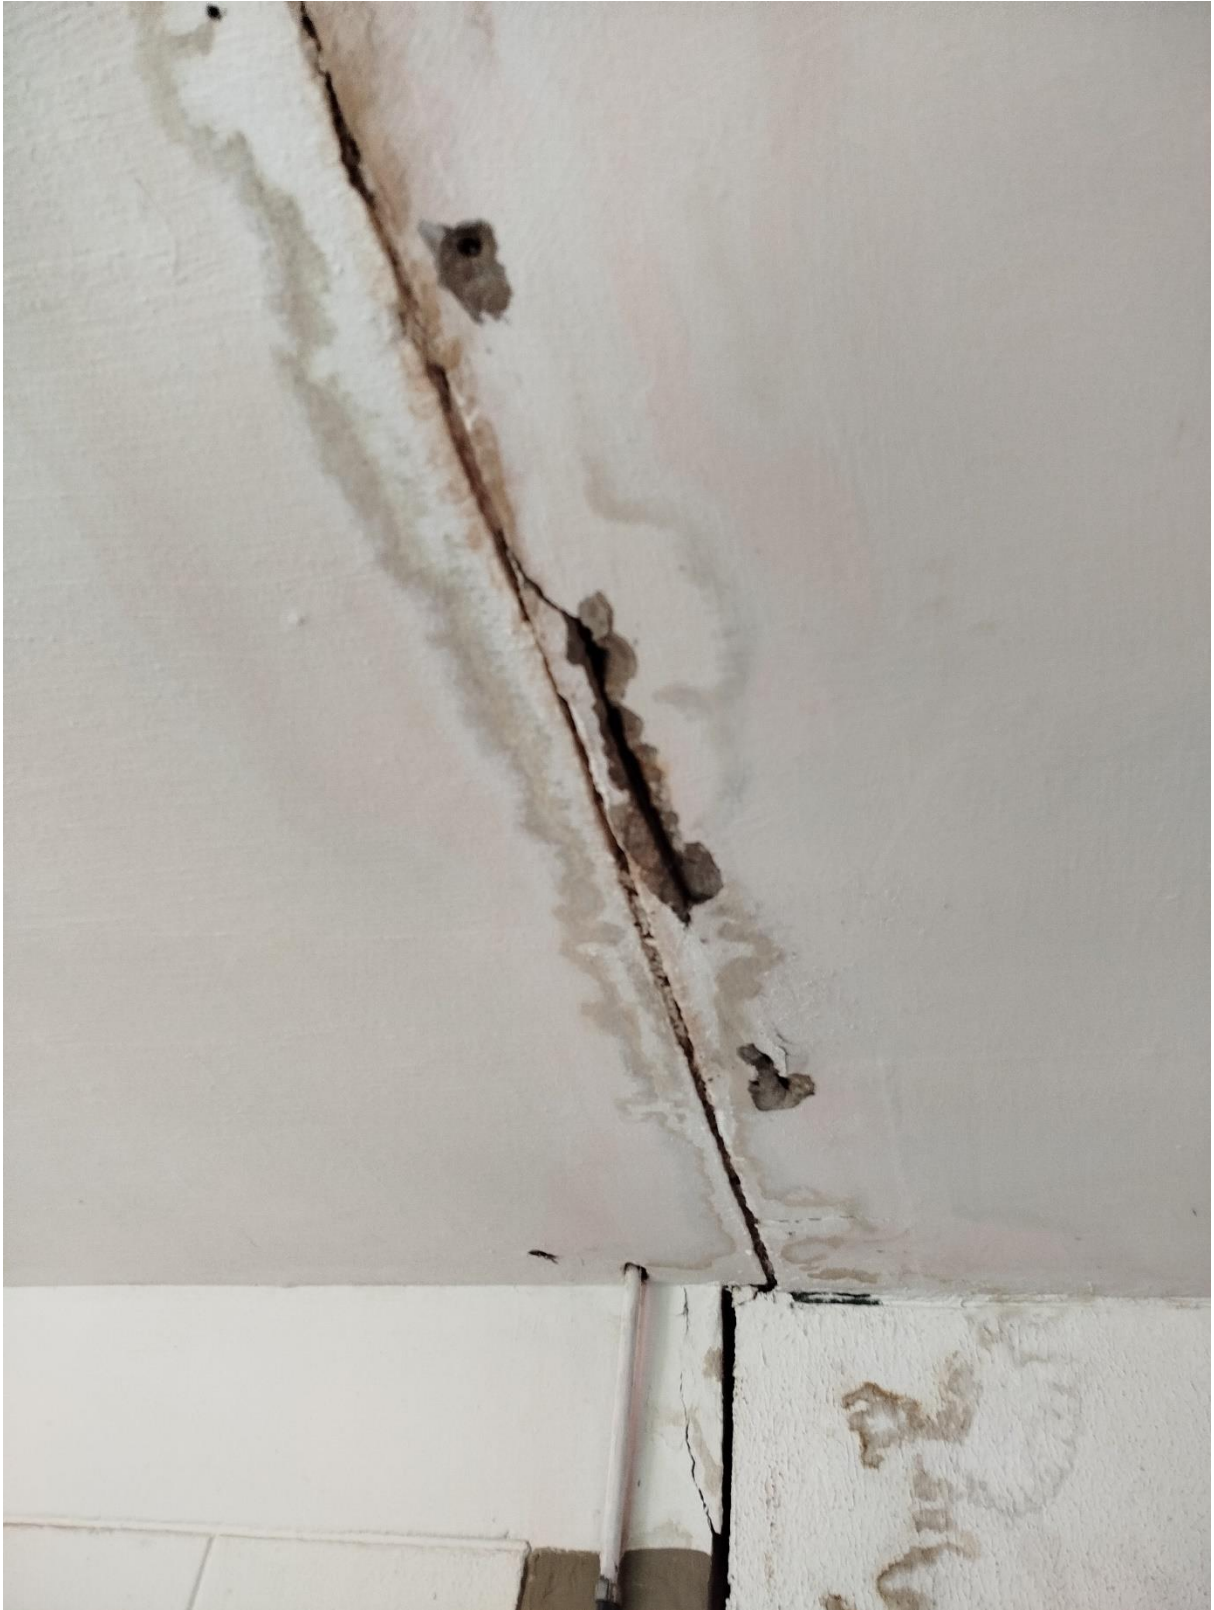
Figura 28: Corrosão de armadura, mancha e umidade

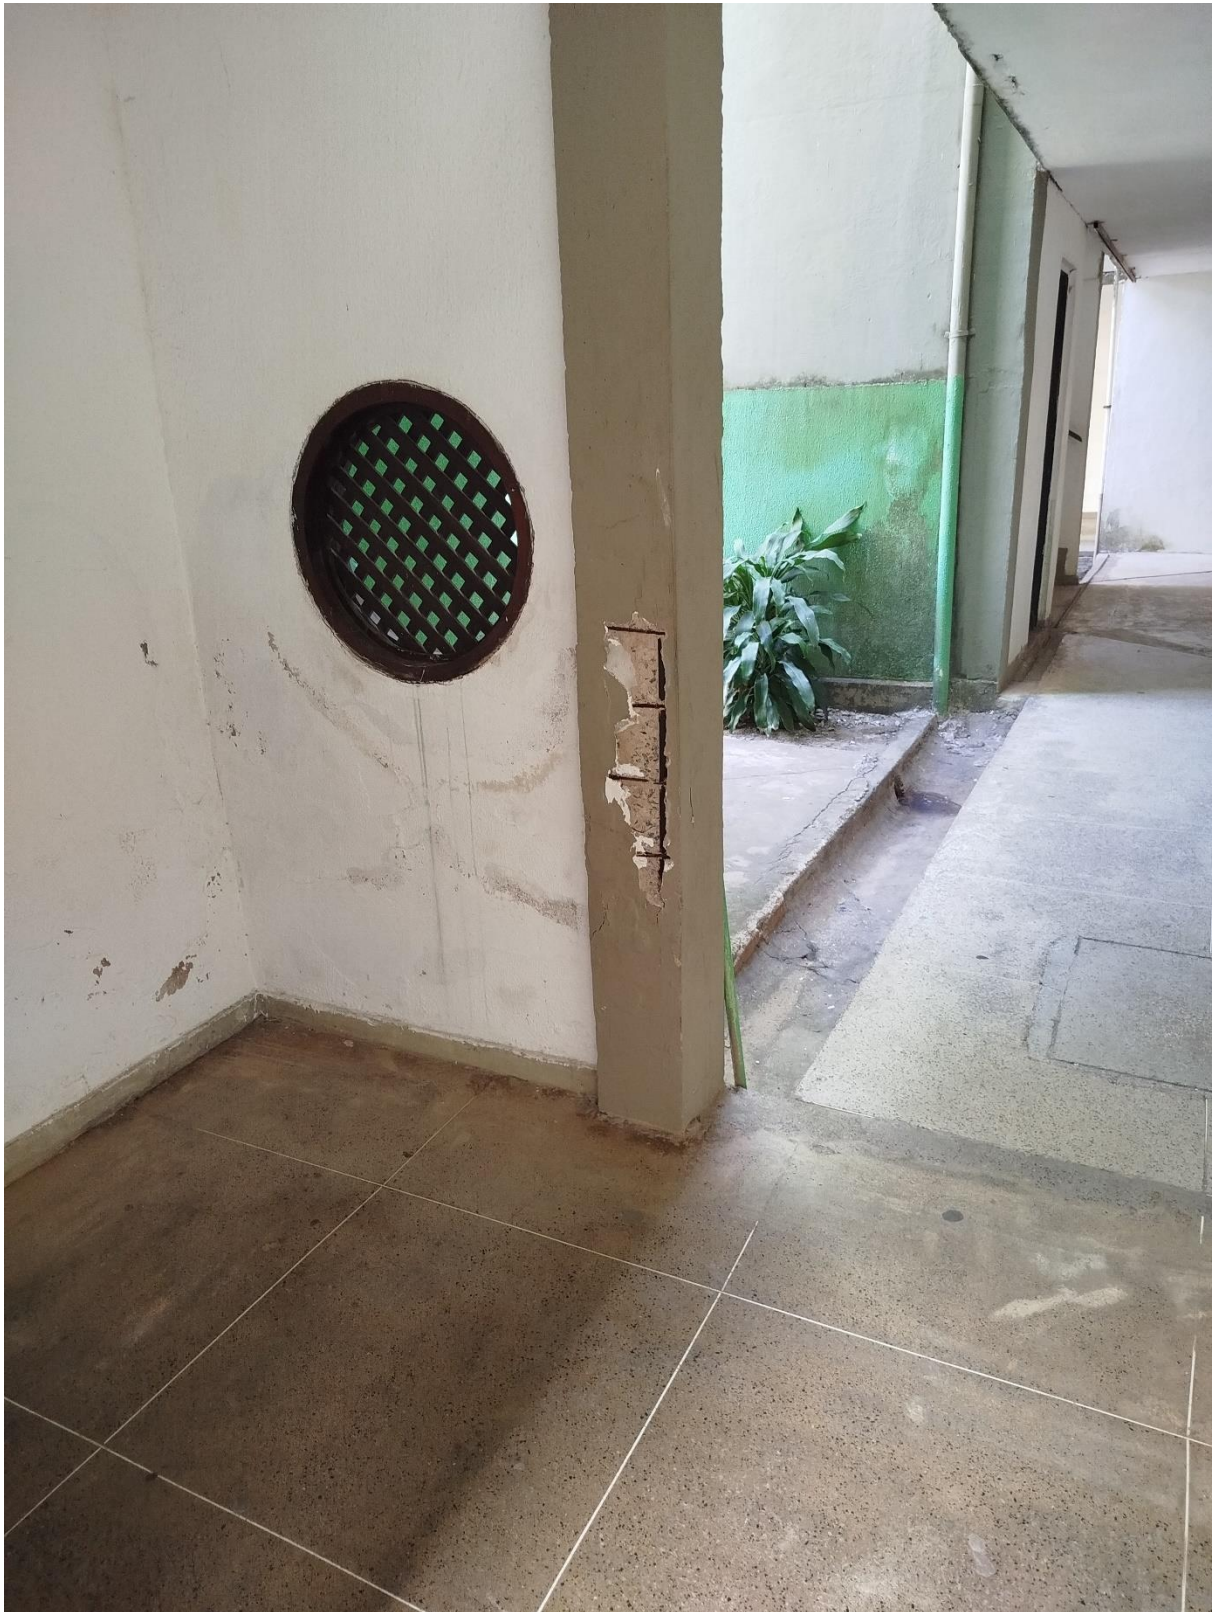
Figura 29: Deslocamento em pilar e corrosão de armadura
