**EXECUÇÃO DE REFORÇO ESTRUTURAL EM VIGAS DE  
CONCRETO ARMADO: ESTUDO DE CASO EM UM GALPÃO  
DE FERTILIZANTES EM SÃO LUÍS-MA**

Trabalho de Conclusão de Curso II (TCC II)  
apresentado para obtenção do título de Bacharel em  
Engenharia Civil, da Universidade Federal do  
Maranhão, Campus Dom Delgado, Vila Bacanga -  
São Luís / MA.

# **EXECUÇÃO DE REFORÇO ESTRUTURAL EM VIGAS DE CONCRETO ARMADO: ESTUDO DE CASO EM UM GALPÃO DE FERTILIZANTES SÃO LUÍS-MA**

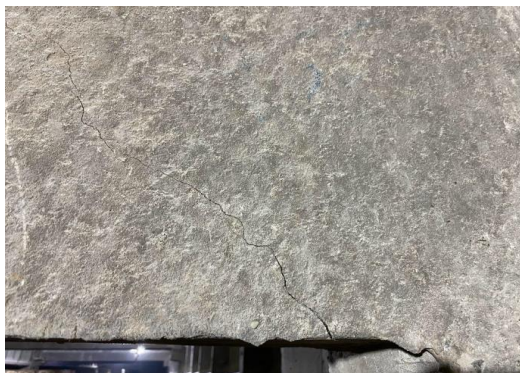
Durante inspeções, foram identificadas na Viga Pórtico 01 a presença de fissuras inclinadas assimétrica, associada a deformações excessivas e ao desaprumo do pilar adjacente. Essas manifestações indicam a atuação de esforços combinados não adequadamente absorvidos pelo sistema estrutural original, conforme ilustrado na Figura 5 (a) e (b).

Figura 5 – (a) Fissuração da Viga Pórtico 01 próximo ao encontro com pilar e (b) Fissuração da Viga Pórtico 01

Assim, definiu-se a reconstrução da Viga Pórtico 01, com redefinição da seção transversal e novo detalhamento de armaduras, incluindo o reforço dos pilares associados a esse pórtico (figura 10), de modo a garantir redistribuição adequada dos esforços e maior segurança estrutural.

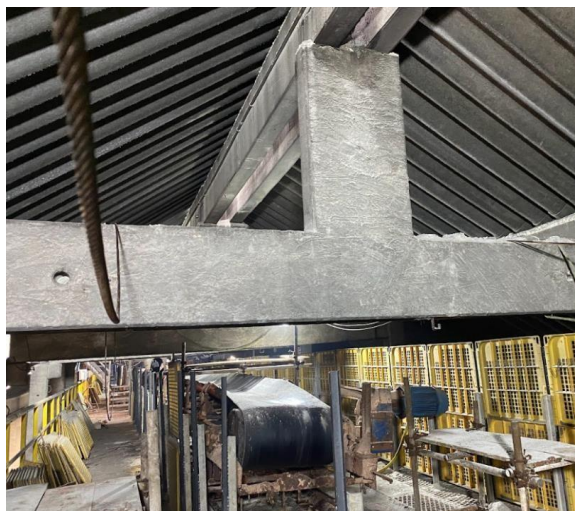
Figura 6 – Condição geral das Vigas Pórtico 02 a 08

As Vigas Pórtico 02 a 08 apresentaram manifestações patológicas de menor severidade, caracterizadas por porosidade do concreto, fissuração moderada e indícios de insuficiência de armadura. Apesar dessas ocorrências, foi identificada a existência de capacidade resistente residual, o que viabilizou a adoção de soluções de reforço estrutural sem necessidade de demolição dos elementos, conforme apresentado na Figura 6.

Para essas vigas, foi executado o reforço estrutural por meio de sistemas compósitos de fibra de carbono (CFRP), conforme a figura 15. Os pilares associados a esses pórticos não receberam reforço estrutural, não por inexistência de necessidade técnica, mas em função de limitações contratuais, ficando essas intervenções previstas para execução posterior sob responsabilidade da empresa contratante, conforme registrado no relatório técnico.

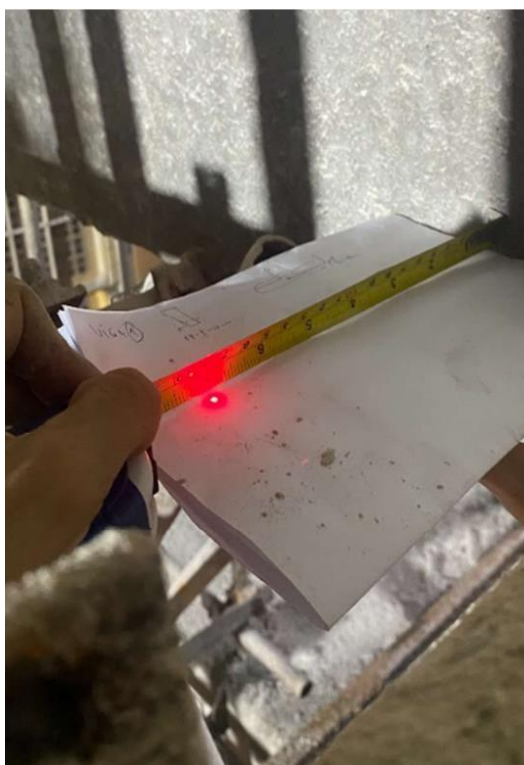
Figura 7 – Medição do desaprumo da Viga Pórtico 01 realizada com equipamento a laser.

A Viga Pórtico 01 apresentou o comportamento estrutural mais crítico entre os elementos analisados, principalmente em função do desaprumo da viga, medido em aproximadamente 12,0 cm, por meio de levantamento realizado em campo com equipamento a laser (Figura 7). Esse valor mostrou-se superior aos limites normativos usualmente recomendados, que relacionam o deslocamento admissível à altura do elemento estrutural, indicando comportamento fora do previsto e comprometimento da rigidez global do pórtico.

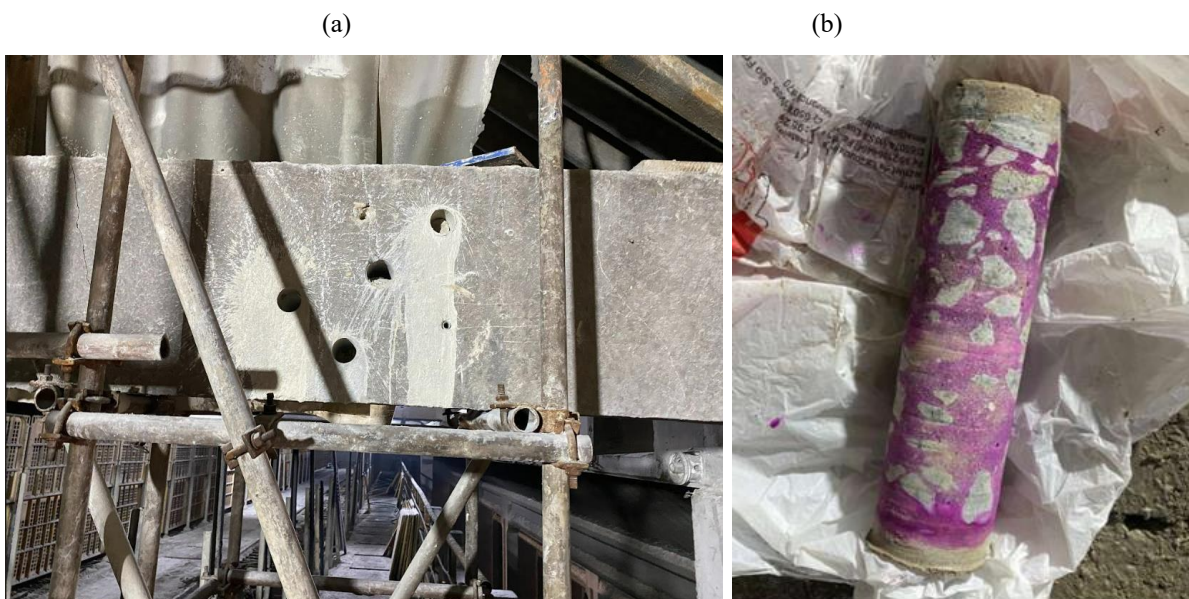
Figura 8 – (a) Furos de extração de testemunhos (b) Corpos de prova utilizados nos ensaios de resistência à compressão do concreto.

Os ensaios de resistência à compressão, realizados a partir de corpos de prova extraídos da estrutura, apresentaram valores entre 17,58 MPa e 26,79 MPa, com resistência média em torno de 22 MPa. Os corpos de prova contemplaram amostras de diferentes pontos da viga, e os resultados indicaram variabilidade do concreto, condição que influenciou a avaliação da capacidade resistente da seção quando analisada em conjunto com o estado de fissuração observado e o comportamento global da estrutura, conforme ilustrado na Figura 8.

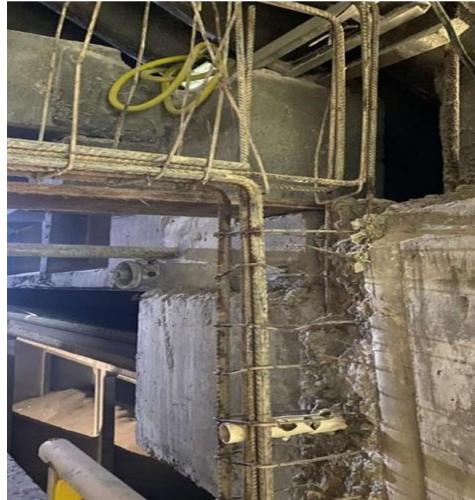
Figura 9 – Armaduras da Viga e pilar Pórtico 01 antes da intervenção.

Durante a demolição controlada, foi possível realizar a inspeção direta da seção existente e do detalhamento real das armaduras (figura 9), evidenciando taxa de armadura inferior à requerida e indícios de transferência inadequada de esforços entre viga e pilares. Essas condições confirmaram a limitação das soluções de reforço localizado e fundamentaram a decisão pela reconstrução integral da viga, como alternativa tecnicamente mais segura e compatível com o comportamento estrutural observado

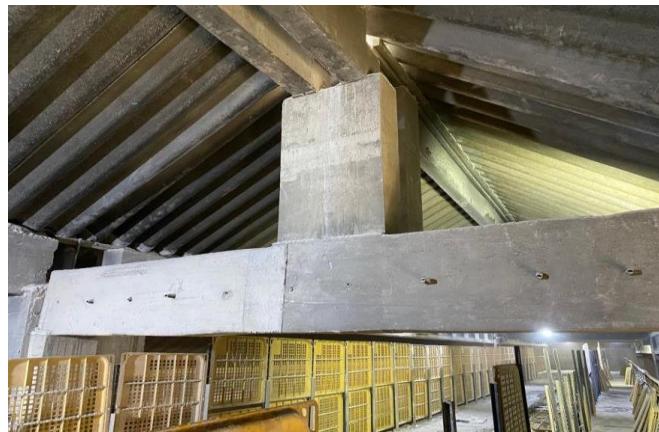
Figura 14 – Aspecto visual da viga pórtico 01 após a reconstrução.

Na Viga Pórtico 01, observam-se irregularidades na face inferior (Figura 14), atribuídas a imperfeições de fôrma durante a concretagem, com caráter predominantemente estético. Verifica-se ainda a presença de elementos tubulares associados ao processo executivo. Na avaliação visual realizada, não foram identificados indícios de comprometimento estrutural.

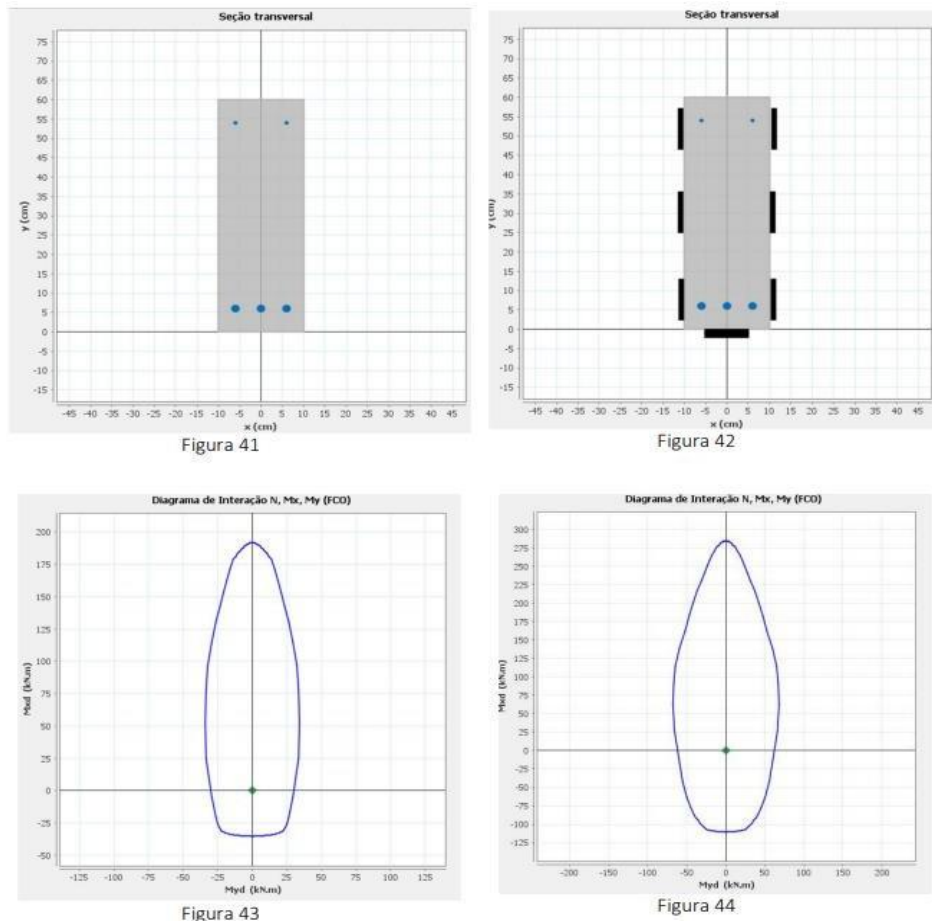
Figura 16 – Diagrama de interação momento fletor antes e após o reforço com CFRP.

Os diagramas de interação indicaram aumento do momento fletor resistente de aproximadamente 192 kN·m para 285 kN·m, representando ganho da ordem de 48%, conforme apresentado na Figura 16, evidenciando a eficácia do reforço adotado.

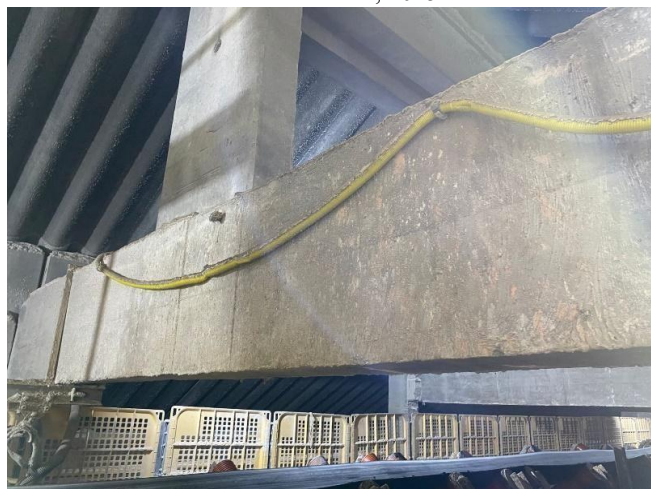
Figura 17 – Vista da viga de concreto após a aplicação do compósito de fibra de carbono (CFRP) e a camada de proteção com argamassa estrutural.

Considerando as condições ambientais da edificação, os ensaios indicaram umidade superficial em torno de 2%, evidenciando maior permeabilidade do concreto e potencial ingresso de agentes agressivos.

Diante desse cenário, definiu-se a aplicação de proteção química superficial após a execução do reforço. Foram avaliadas alternativas como aplicação de resina epóxi e proteção com graute, sendo esta última adotada, conforme figura 17, por apresentar desempenho compatível com as condições de exposição, maior familiaridade operacional da equipe e melhor viabilidade econômica.

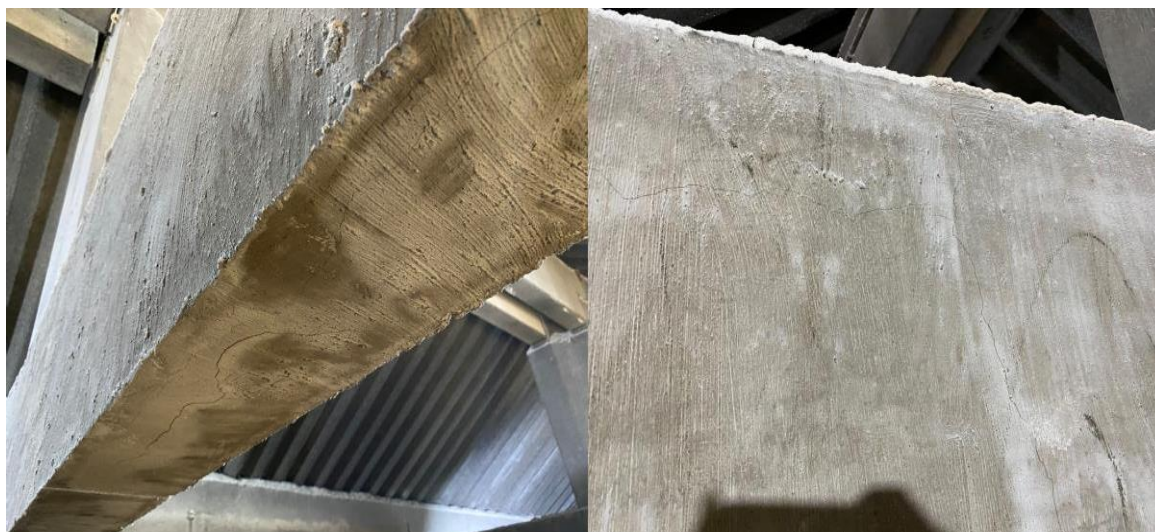
Figura 18 – Vista das Vigas Pórtico 02 a 08, evidenciando fissuras aparentes.

Nas Vigas Pórtico 02 a 08, observam-se fissuras de orientação horizontal e vertical, distribuídas ao longo das faces laterais e na face inferior das vigas (Figura 18), além de regiões com acúmulo de material particulado sobre a superfície, característica do ambiente industrial da edificação.

As fissuras identificadas apresentam, de modo geral, caráter superficial, podendo estar associadas a marcas de fôrma, retração do graute, variações na espessura do revestimento e às condições ambientais, não sendo observados, no período avaliado, indícios visuais de instabilidade global ou deformações excessivas.

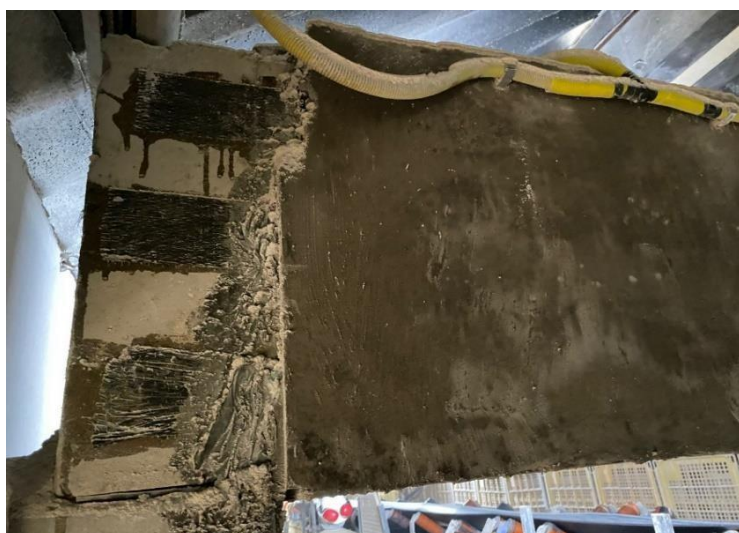
20. Essa condição está relacionada às etapas executivas e às características do revestimento adotado, não configurando falha do sistema de reforço, uma vez que a função resistente principal é desempenhada pela fibra de carbono.

Figura 19 – Vigas Pórtico 02 a 08, evidenciando diferença de acabamento superficial associada à aplicação não uniforme do revestimento em graute
