**MANIFESTAÇÕES PATOLÓGICAS EM ESTRUTURAS DE CONCRETO:** Análise  
das Manifestações Patológicas em Obras de Arte Especiais, Um Estudo de Caso na Ponte do  
Ipase em São Luís - MA

Trabalho de Conclusão de Curso II apresentado  
como requisito parcial à obtenção do título de  
Bacharel em Engenharia Civil da Universidade  
Federal do Maranhão.

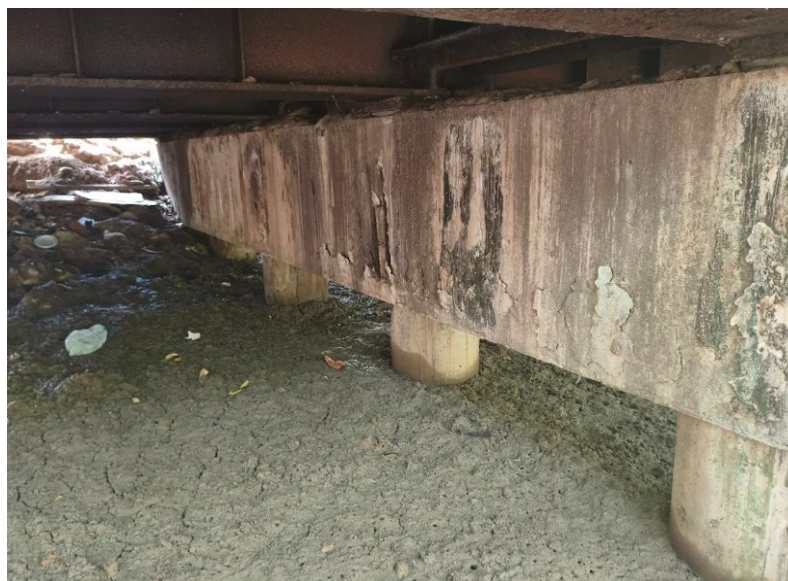
A constatação da manifestações patológica do tipo corrosão é devido a forte presença da oxidação das armaduras que devido a essa reação química entre o aço e o meio ambiente com predominância de sulfatos provenientes de esgotos in natura das edificações próximas. A corrosão das armaduras é apontada como uma das manifestações patológicas mais recorrentes e severas em pontes de concreto armado, sendo frequentemente desencadeada pela lixiviação, carbonatação ou pelo ataque de íons cloretos (Vasconcelos, 2018).

Figura 11 – Manifestações patológicas encontradas na viga de travamento

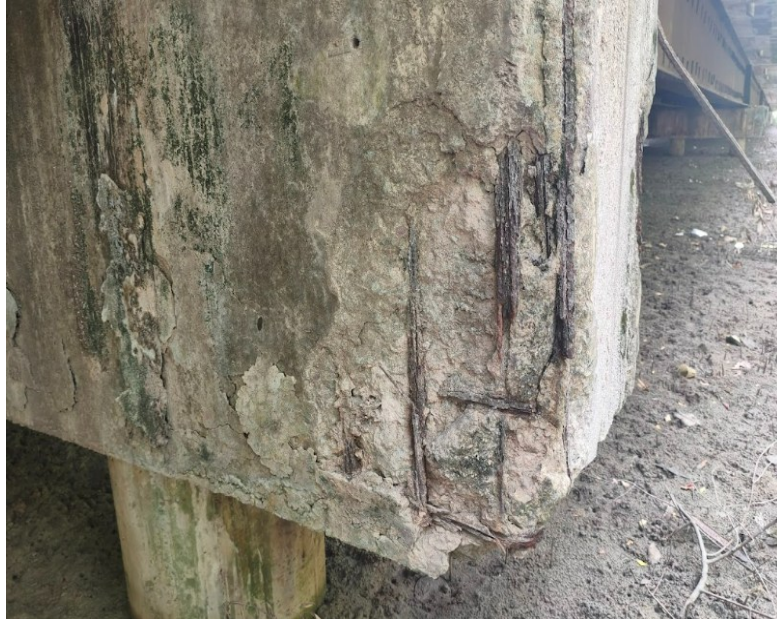
Figura 12 – Corrosão da armadura na viga de travamento.

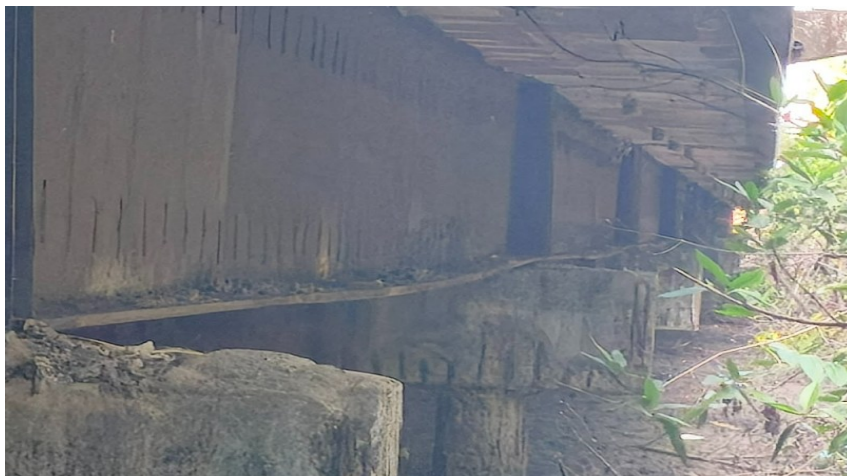
A mesma possui uma seção transversal I que em chapa de aço reforçada. A observação realizada detectou que o grau de agressividade do meio somado com o tempo decorrente sem nenhuma intervenção de manutenção da estrutura resultou em danos estruturais da longarina a alto grau devido ação da corrosão, conforme ilustrado pelas Figuras 13 e 14.

Figura 13 – Corrosão de armadura na viga longarina e viga de travamento

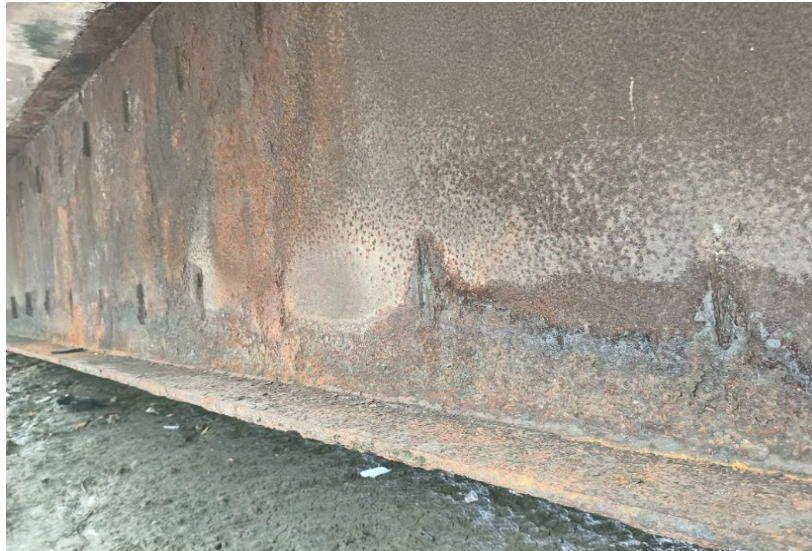
Figura 14 – Corrosão de armadura na viga longitudinal metálica

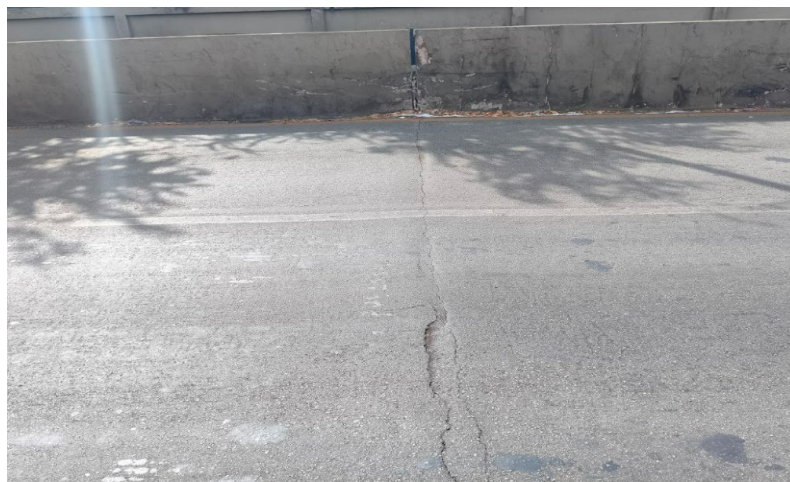
Ademais, a literatura técnica destaca que a compatibilização entre juntas de dilatação e aparelhos de apoio é essencial para evitar a geração de esforços nas longitudinalas, transversinas e vigas travessas durante os ciclos de serviço. Quando essa compatibilização não é alcançada, podem surgir tensões não previstas em projeto, alterando o estado limite de serviço da estrutura e reduzindo o conforto de rolamento (Medeiros et al., 2020; Souza; Ripper, 1998). A Figura 15 ilustra a ocorrência de fissuras no alinhamento da junta de dilatação.

Figura 15 – Fissura no alinhamento da junta de dilatação

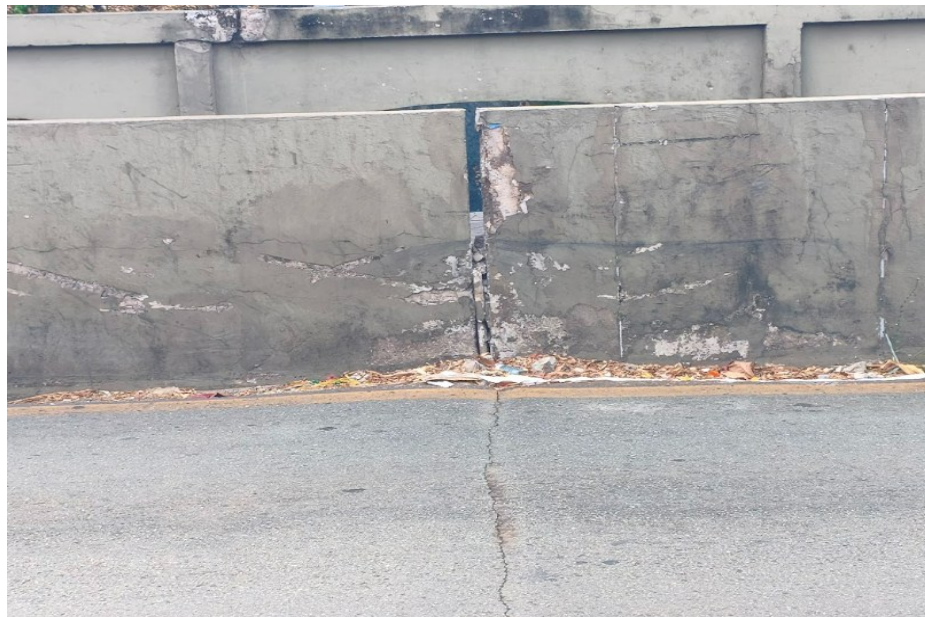
Outro problema frequentemente relatado é a perda de estanqueidade das juntas, que favorece a infiltração de água e o consequente transporte de agentes agressivos como cloretos, carbonatos e sulfatos. Em ambientes urbanos e marinhos, essa condição acelera o processo de corrosão das armaduras e deterioração dos aparelhos de apoio, afetando diretamente a durabilidade da infraestrutura (Meira; Ferreira, 2019). A Figura 16, ilustra ocorrência de manifestações patológicas que comprometem a durabilidade.

Figura 16 – Fissura no alinhamento da junta de dilatação

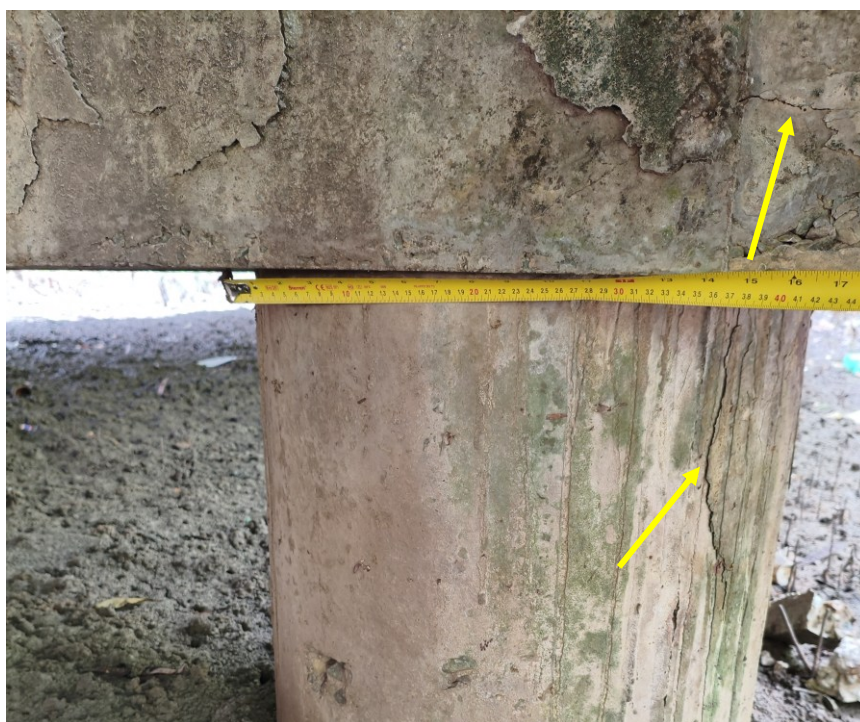
Na data de 15 de novembro de 2025, foi constatada uma série de manifestações patológicas, tais como, fissuras, trincas, rachaduras, corrosão e desprendimento do substrato (concreto), inclusive na região da infraestrutura, o que pode acarretar a redução da capacidade de carga da ponte, podendo ser causados principalmente por falta de manutenção e falhas durante a própria execução da estrutura. Na Figuras 24, observa-se claramente o surgimento de fissuras e rachaduras na viga de travamento e estacas.

Figura 24: Fissuras encontradas na viga de travamento da ponte e estacas.

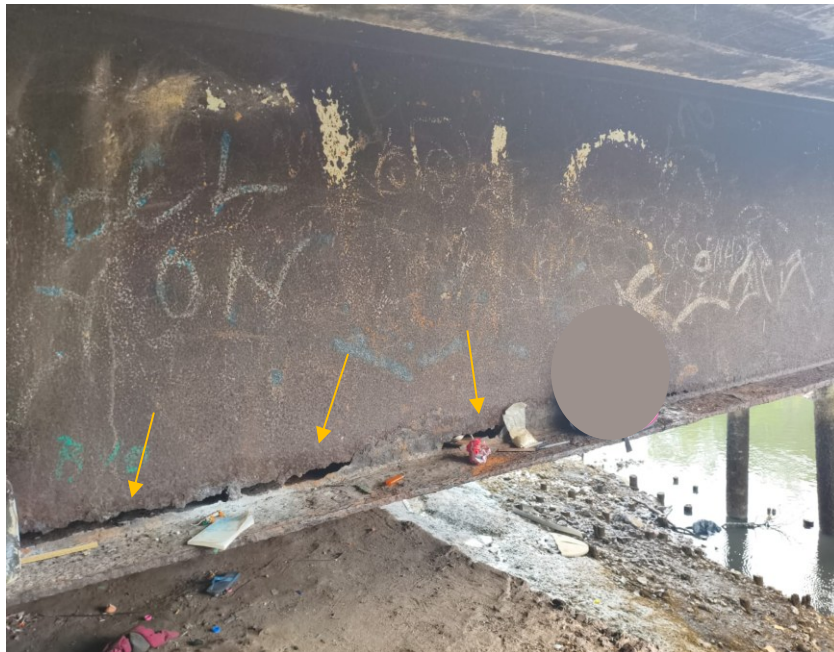
No viaduto, essa manifestação ocorreu predominantemente nas vigas longarinas, conforme ilustrado nas Figuras 25 e 26, o que reforça a necessidade de atenção quanto à manutenção, tendo em vista que essas vigas constituem elementos fundamentais do sistema estrutural, uma vez que os tabuleiros se apoiam diretamente sobre elas.

Figura 25 – Perda de seção por corrosão em longarinas

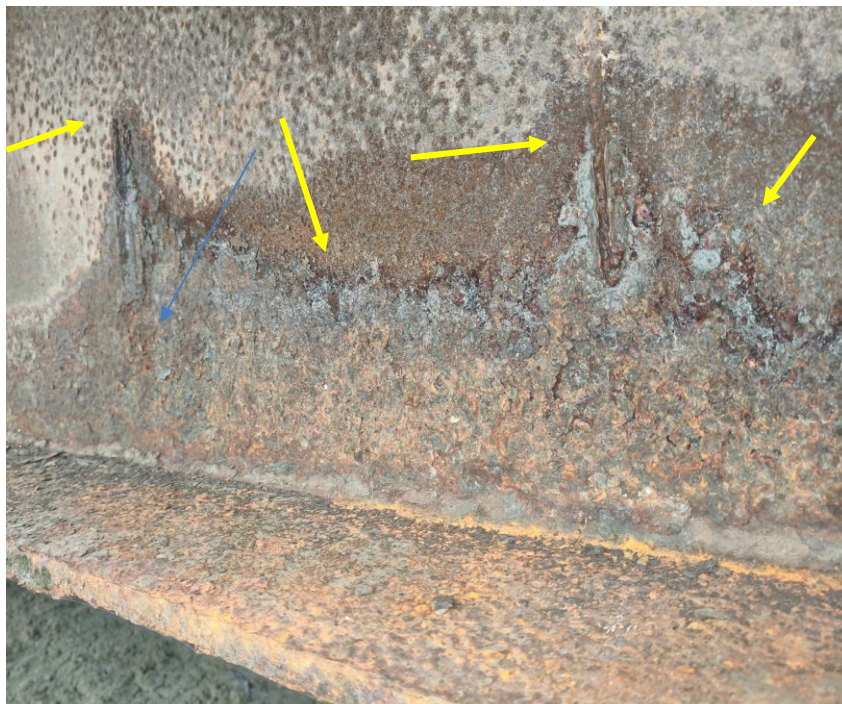
Figura 26 – Processo de corrosão nas vigas longarinas.

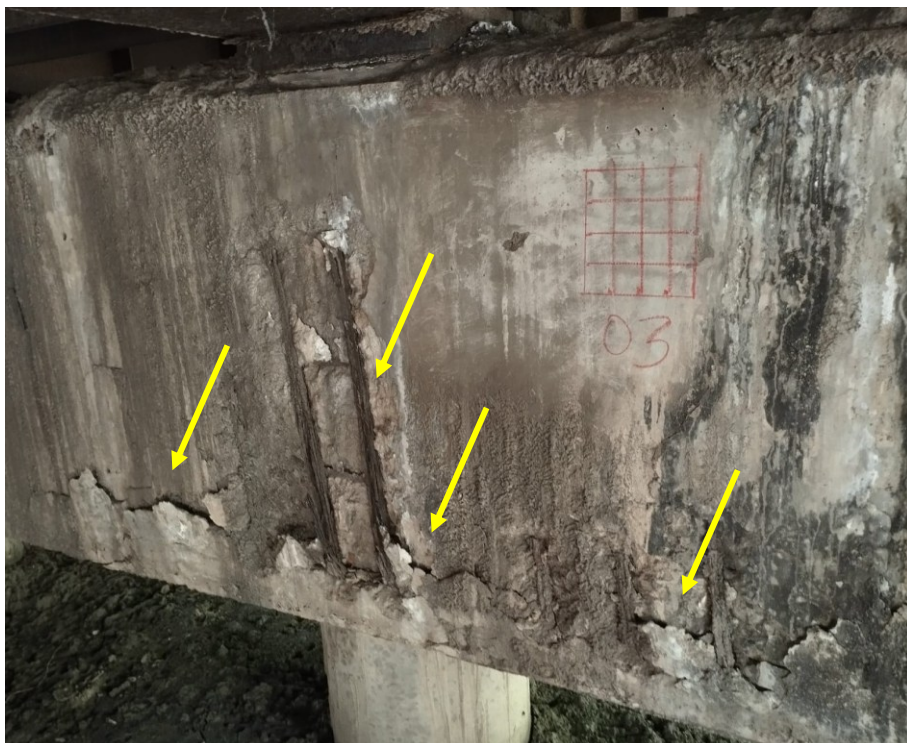
O desprendimento do concreto é, geralmente, o estágio final de um processo de manifestação patológica, com a corrosão das armaduras sendo a causa principal na maioria dos casos, devido a sua expansão quando acometida pelo processo corrosivo. Onde se destaca uma perda muita importante da seção (Figura 27) de concreto fragilizando e diminuindo o desempenho estrutural da peça para qual foi dimensionada. Uma vez ocorrendo este evento, poem-se em risco (a depender do seu grau, de forma eminente) a durabilidade. A NBR 6118 estabelece critérios para evitar esses problemas, principalmente através das seguintes intervenções:

Figura 27 – Perda de seção.

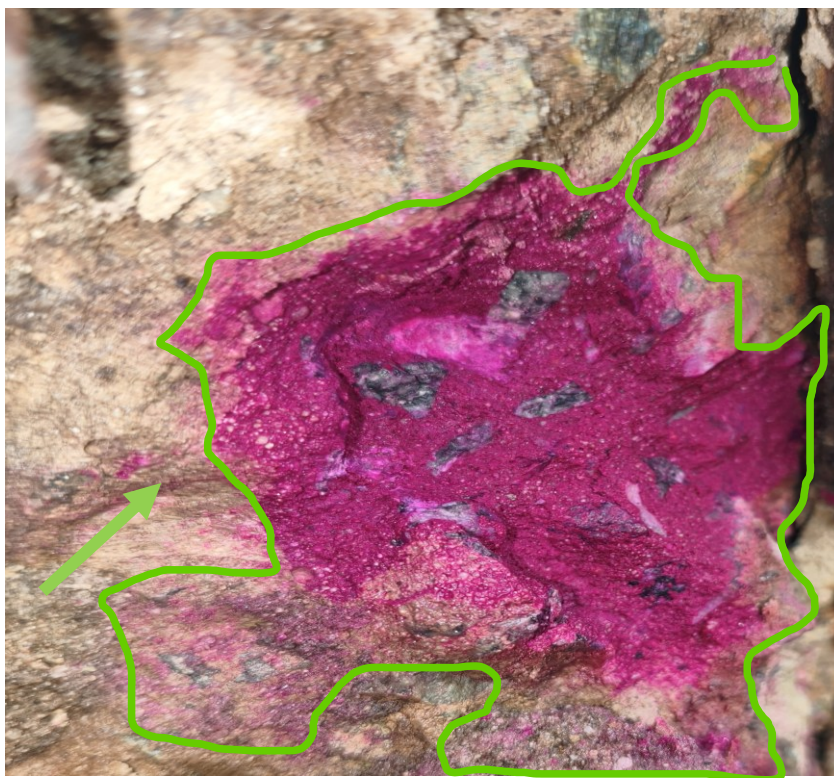
A análise feita através do ensaio, observou-se algumas falhas estruturais como por exemplo, as viga de travamento da pontes, que apresentaram um excesso considerável de corrosão, desprendimento de concreto, fissuras e rachaduras, caracterizando uma região de bastante contato com água salobra/salina proveniente do rio Anil e da corrente marítima. Essa situação indica a significativa gravidade estrutural do mesmo, pois culmina na sua perda de resistência inicial. Pode-se observar nas Figuras 31 e 32 esses acometimentos.

Figura 31 – Ensaio de carbonatação na viga de travamento da ponte.

Após reparar a origem do problema, a correção de uma peça de concreto com carbonatação envolve a remoção do concreto deteriorado, o tratamento das armaduras corroídas e a aplicação de um novo material de reparo. Este é um método simples de executar e tem como principal vantagem a não reabsorção dos sais pelo material poroso.

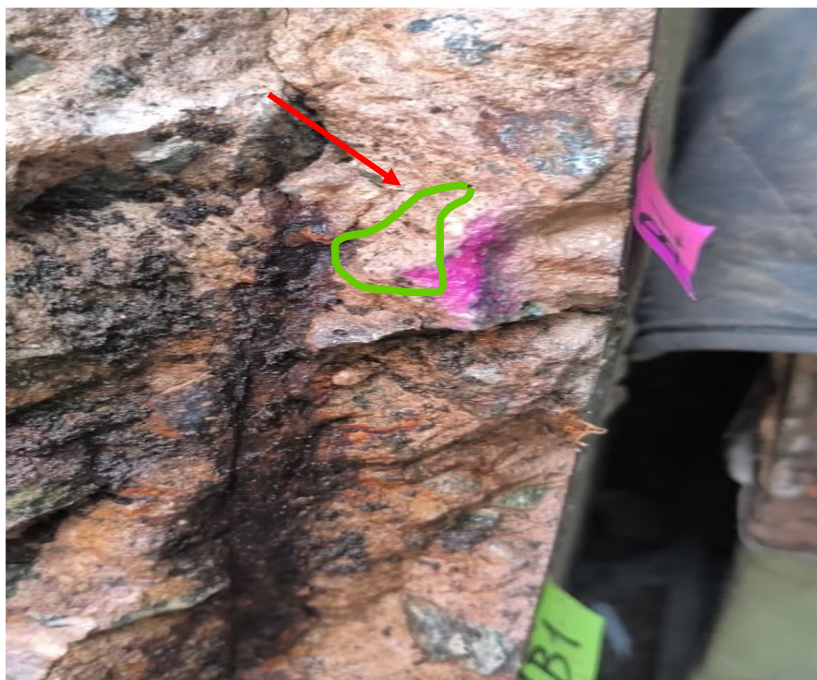
Figura 32 – Indicação de despasse do concreto

Este caso requer um acompanhamento mais rigoroso, pois a manifestação patológica resulta de fissuras e pequenas aberturas (brocas) não gerenciado ainda na fase de execução que surgem frequentemente devido à intensa movimentação de veículos e à exposição às intempéries. Nesse sentido, torna-se crucial a correção dessas anomalias visando evitar o acúmulo excessivo agentes agressivos na estrutura.

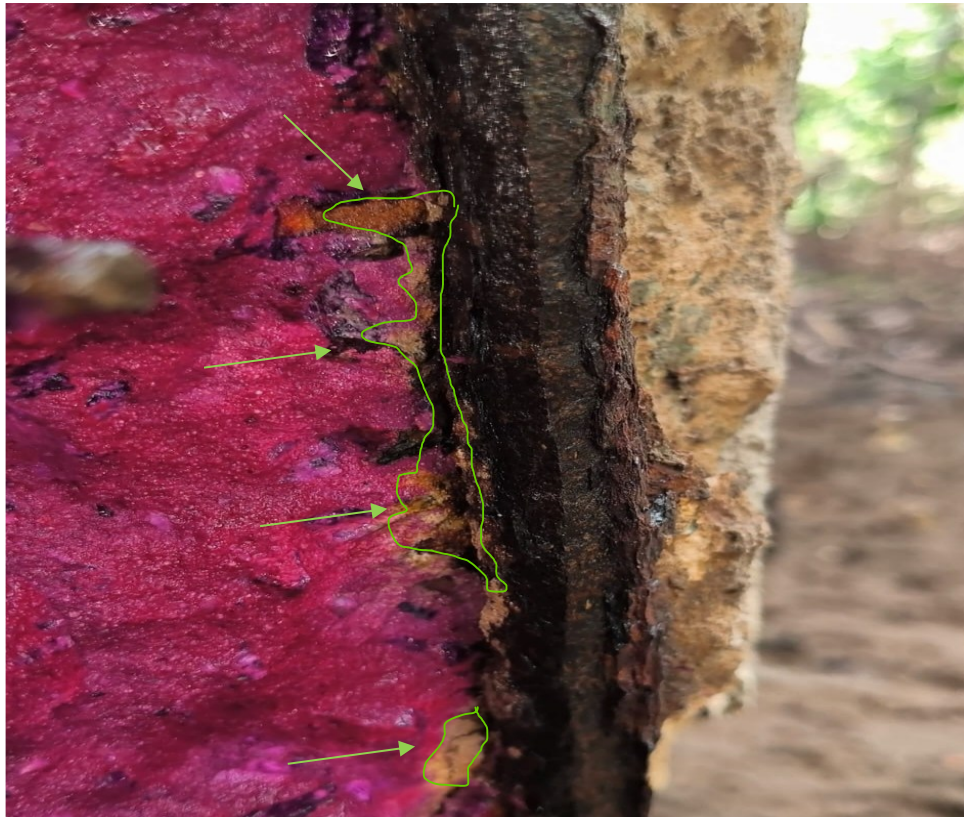
Além disso, impermeabilizar a região que se encontra na infraestrutura é, nesse caso, fundamental, pois ao evitar a passagem de água ou umidade. As Figuras 33 e 34, ilustram a análise do ensaio em área da viga de travamento com armadura exposta em processo de oxidação.

Figura 33 – Ensaio em armadura oxidada.

Pellicer et al. (2016), quanto a recuperação das armaduras, deve-se primeiramente retirar a camada de cobrimento onde o concreto está em mau estado, posteriormente, por jateamento de areia ou água as superfícies da mesma são completamente limpas, sem vestígios de resíduos de concretos ou manchas de corrosão (etapa 1).

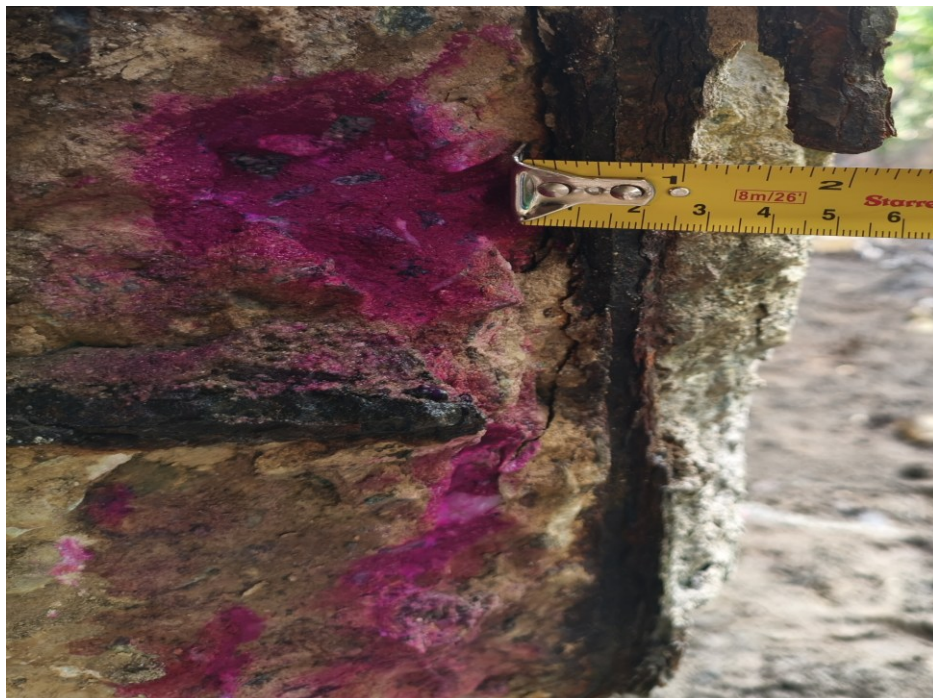
Figura 34 – Ensaio com armadura exposta.
