**ANÁLISE E SOLUÇÕES PARA PATOLOGIAS IDENTIFICADAS EM**  
**PAVIMENTOS DE VIA URBANA DE SÃO LUÍS – MA**

Trabalho de Conclusão de Curso submetido à  
Universidade Federal do Maranhão como parte  
dos requisitos necessários para obtenção do  
Grau de Bacharel em Engenharia Civil, sob a  
orientação da Prof. Dra. Priscila Maria Sousa  
Gonçalves Luz.

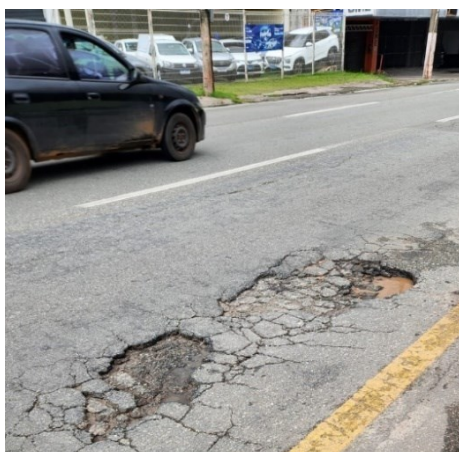
Apresentadas como cavidades, as painelas são frequentes ao longo do trecho estudado na avenida e seu surgimento é possivelmente ocasionado pela ação do tráfego ou intempéries que retira o revestimento em locais onde havia um conjunto de trincas ligadas entre si. Colaborando com a condição precária do revestimento asfáltico da avenida nesses percursos analisados, a presença frequente de remendos ao longo dos segmentos ressalta possíveis causas como uma má qualidade do material originalmente utilizado no pavimento, dosagem incorreta ou erro de projeto. Abaixo estão sendo evidenciados nas figuras 05, 06, 07 e 08, os registros fotográficos referentes as painelas e remendos presentes tanto no segmento 01 quanto no segmento 02 do trecho.

Figura 05: Painelas no segmento 01.

Segundo Bernucci et al. (2022), dentre as soluções para tratar os defeitos de trincas, panelas, exsudação, escorregamento e ondulações, como selagem de trincas onde abre-se a trinca para aplicação de produto selante e aplicação de microrrevestimento asfáltico, por exemplo, a mais recomendada para correção desses defeitos é a realização do processo de fresagem. A fresagem se trata de uma operação de corte da camada, utilizando máquinas específicas (fresadora), do revestimento asfáltico, juntamente com o recapeamento com mistura asfáltica usinada, tendo em vista a péssima condição da superfície do revestimento classificada por meio do método LVC, uma vez que permite a remoção da camada deteriorada e a posterior recomposição do pavimento com material adequadamente dosado.

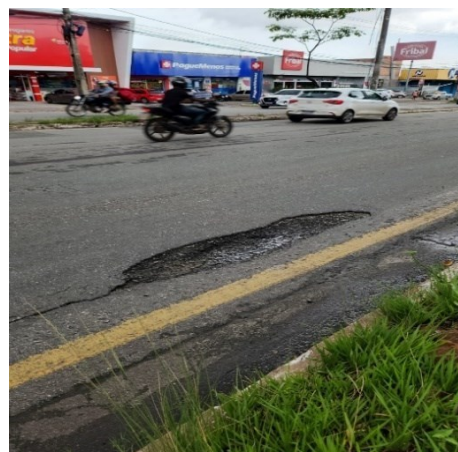
Figura 06: Painelas no segmento 02.

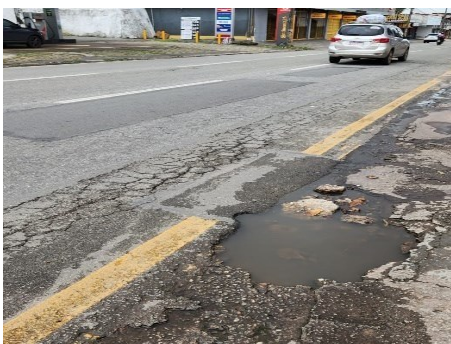
Figura 07: Remendos.

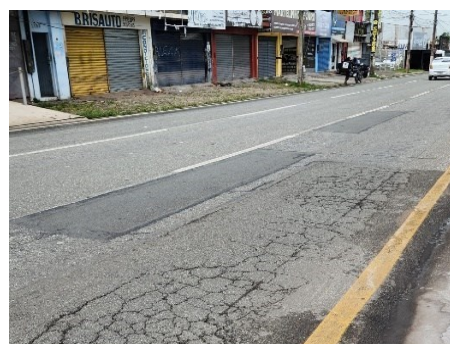
Figura 08: Remendos.

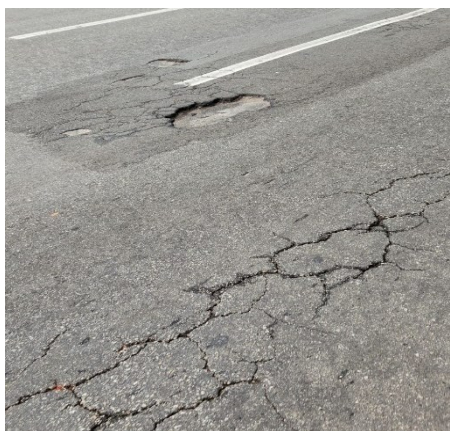
Dentre todas as patologias registradas, as trincas são as que apresentam maiores ocorrências. Trincas couro de jacaré, trincas isoladas, trincas em bloco, trincas longitudinais, trincas transversais presentes em toda a extensão e em estado avançado, algumas já evoluindo para panelas. Tais trincas estão ilustradas nas figuras a seguir, onde: a figura 09 retrata a ocorrência de uma panela no centro da via onde já havia um remendo antigo e ao lado a formação de trincas em bloco no segmento 01, a figura 10 mostra o estado avançado de um conjunto de trincas couro de jacaré que se tornou uma panela no segmento 02. As figuras 11 e 12 representam as trincas em bloco e trincas longitudinais presentes próximas ao acostamento no segmento 02.

Figura 09: Trincas bloco, segmento 01.

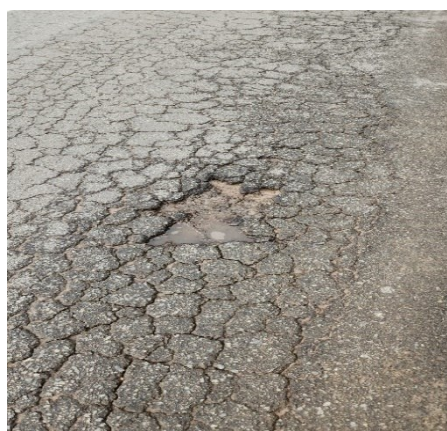
Figura 10: Trincas couro de jacaré, segmento 02.

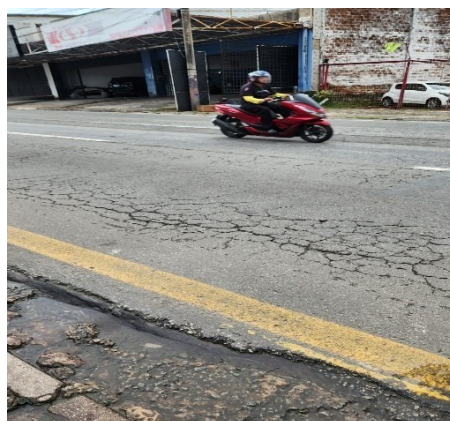
Figura 11: Trincas bloco, segmento 02.

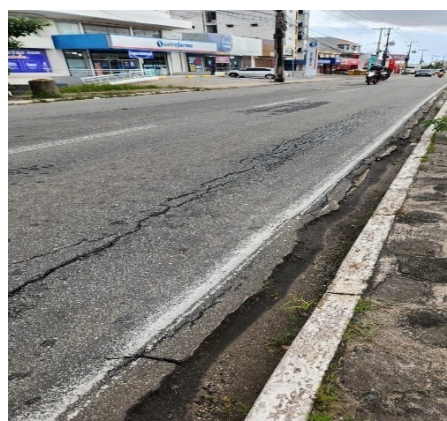
Figura 12: Trincas longitudinais, segmento 02.
