## **PATOLOGIAS NO CENTRO HISTÓRICO DE SÃO LUÍS/MA: UM ESTUDO DE CASO**

Monografia apresentada à Fundação Universidade Federal do Maranhão, como requisito parcial para obtenção do título de graduação em Engenharia Civil, sob a orientação da Prof.<sup>a</sup> Dr.<sup>a</sup> Maria Luiza Lopes de Oliveira Santos.

### 3.1.1. IGREJA NOSSA SENHORA DOS REMÉDIOS

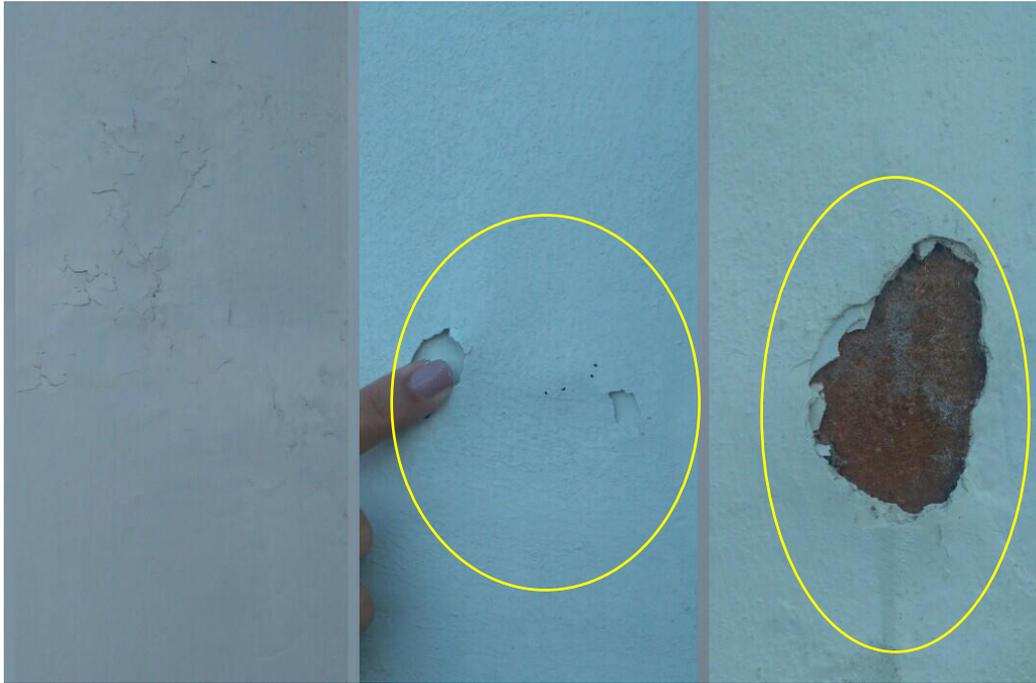
**Figura 14** - Fases do descolamento da pintura

O descolamento do revestimento está presente em várias partes da fachada. A figura 14 ilustra o processo evolutivo da manifestação patológica. Inicialmente, observa-se pequenas fissuras, posteriormente há o empolamento da pintura e por fim o descolamento do revestimento mais externo. Com a superfície exposta a ação do tempo e intempéries pode ocorrer o descolamento do revestimento argamassado, deixando o substrato suscetível a ação de agentes patogênicos.

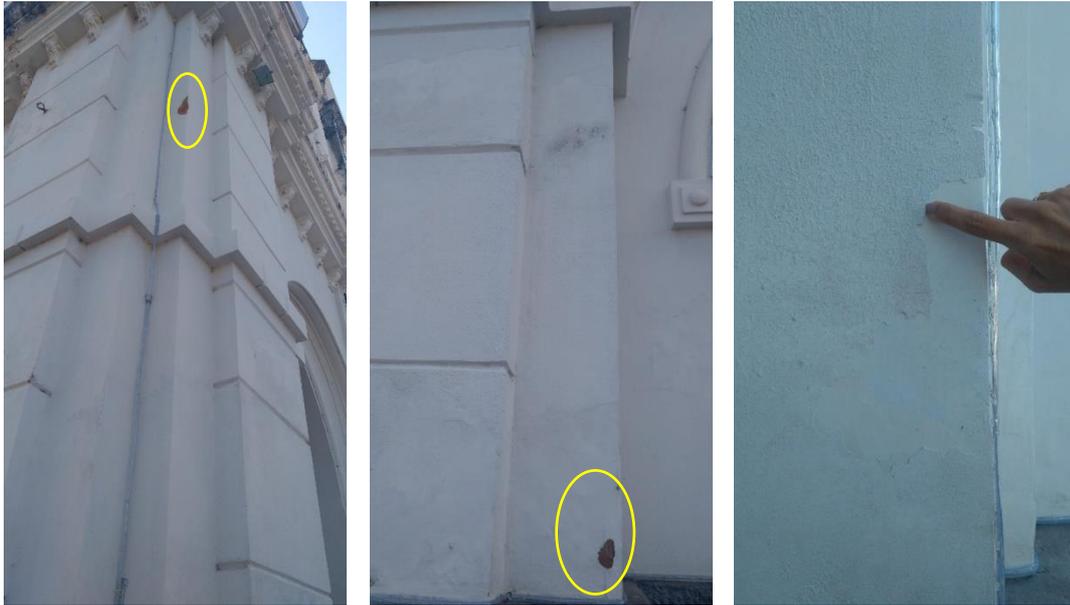
**Figura 15** - Descolamento de pintura da fachada principal

Algo que pode ter contribuído para o aparecimento da manifestação patológica foi a realização da pintura sobreposta a outra, sem a devida preparação do substrato, fazendo com que a nova pintura não tenha adesão suficiente a antiga, como pode ser visualizado na figura 15. A presença de umidade, também é bem visível em toda a fachada, e pode contribuir para o seu surgimento. O descolamento da pintura aparece em pontos isolados geralmente em extremidades de paredes, por serem pontos de maior vulnerabilidade.

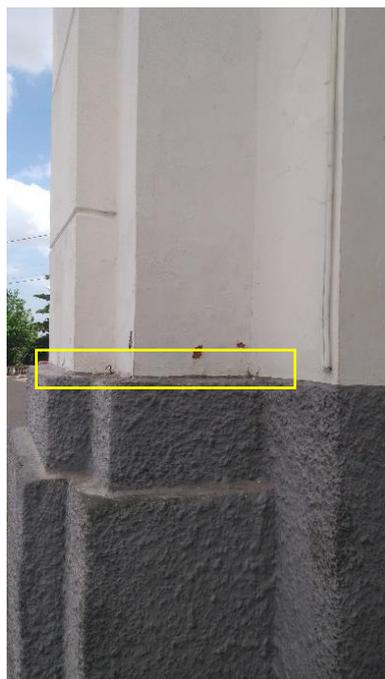
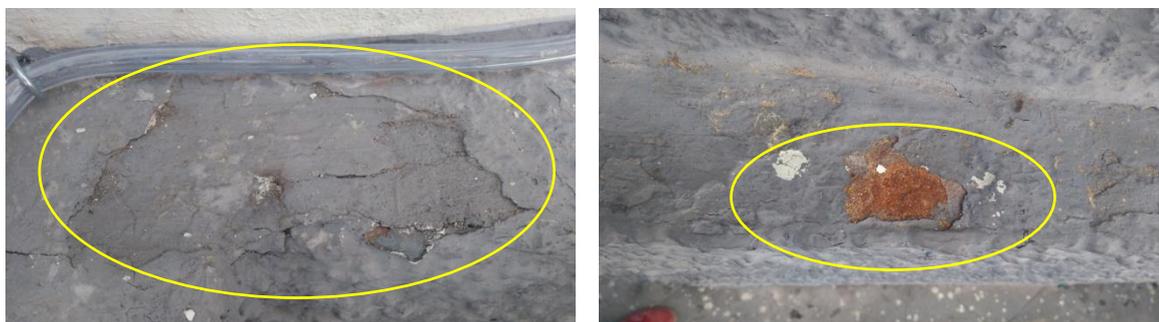
**Figura 17** - Descolamento de revestimento nos detalhes horizontais da fachada

Essa manifestação patológica está presente com uma maior frequência nos detalhes horizontais da alvenaria (figura 16), provavelmente por serem pontos de acúmulo de umidade de precipitação pluviométrica (figura 17), a água infiltra na pintura ocasionando o seu descolamento.

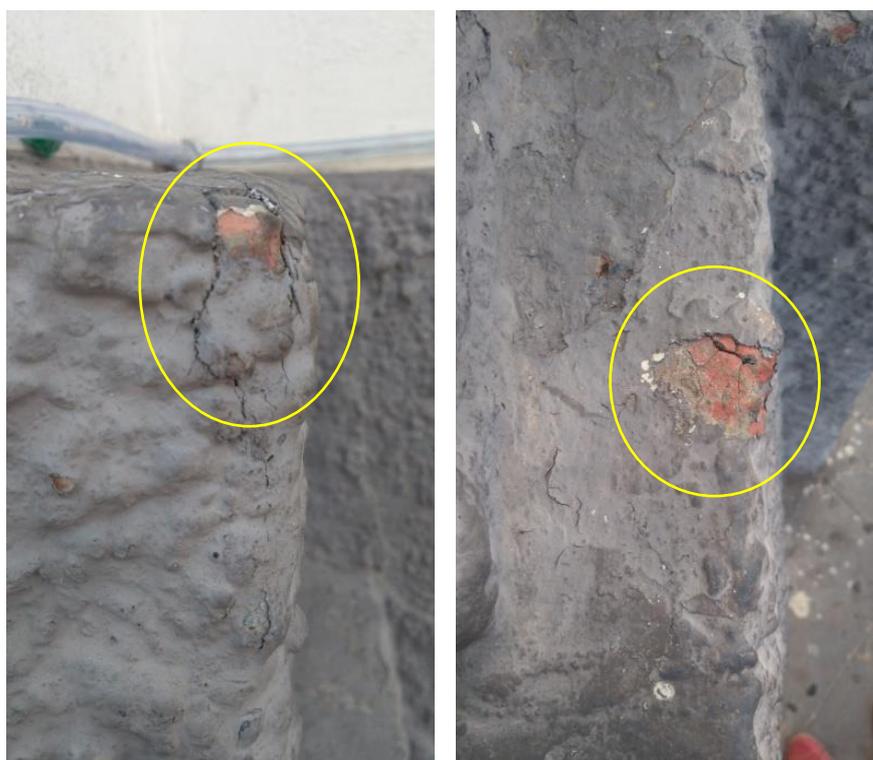
**Figura 18** - Descolamento de pintura nas extremidades das paredes

O descolamento do revestimento é encontrado também em quinas de paredes (regiões que formam a angulação de 90°), vulneráveis ao aparecimento de patologias (figura 18).

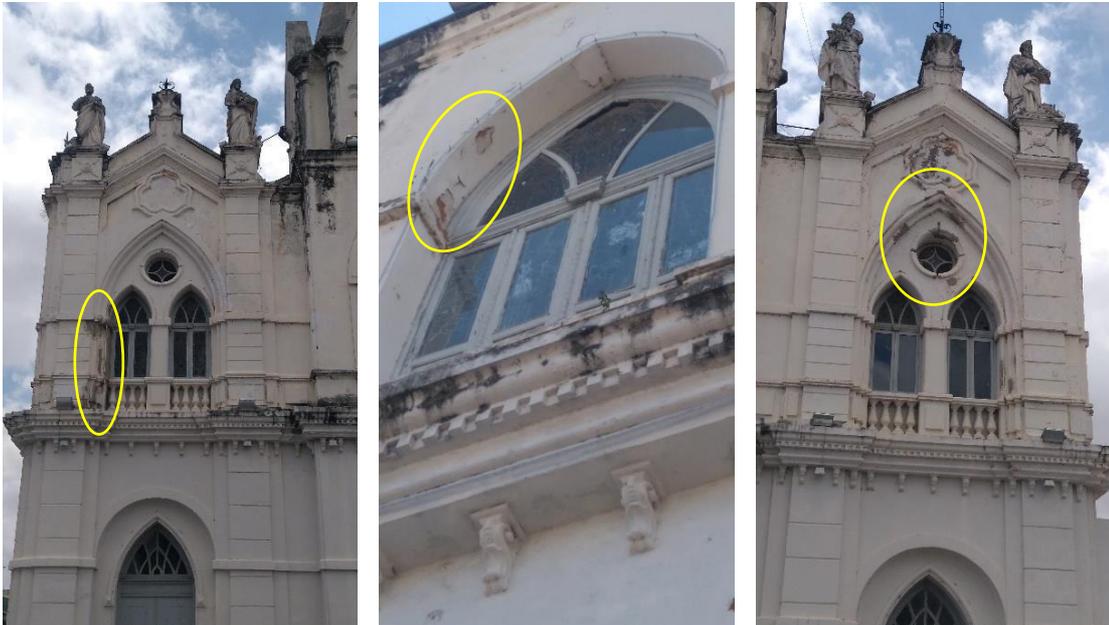
**Figura 19** - Descolamento da pintura nos detalhes das esquadrias

Os capiaços das esquadrias também apresentam essa manifestação patológica, principalmente em sua parte superior, como pode ser visto na figura 19. Pela dificuldade da secagem da água da chuva em função da espessura do capiaço.

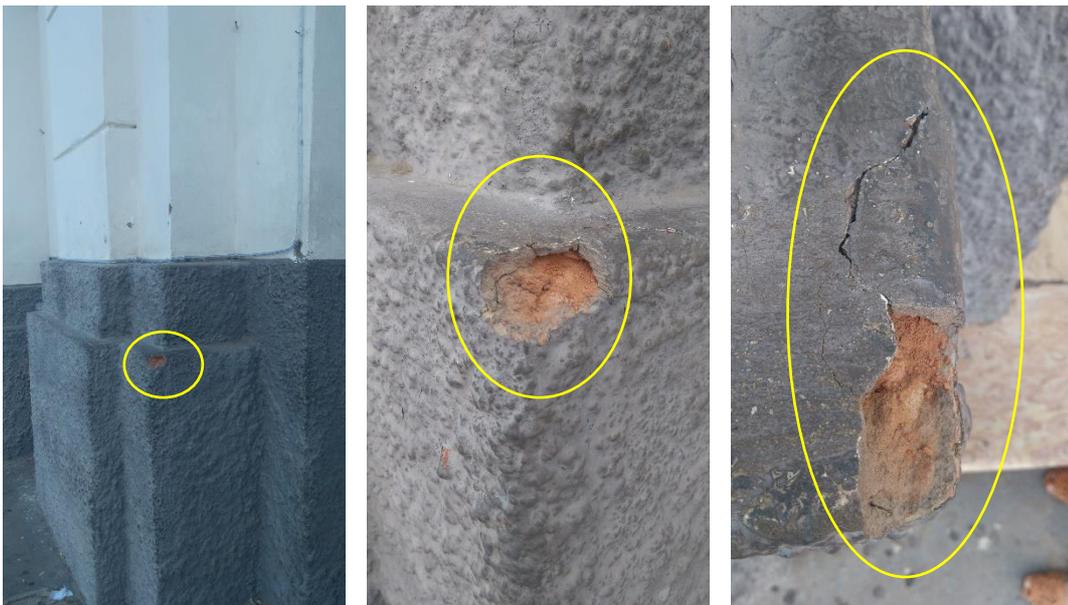
**Figura 20** - Descolamento do revestimento

O descolamento do revestimento argamassado também está presente em alguns pontos da fachada. E se encontram principalmente em quinas de paredes (figura 20), provavelmente pela sua vulnerabilidade, podendo ser ocasionadas por choques e impactos.

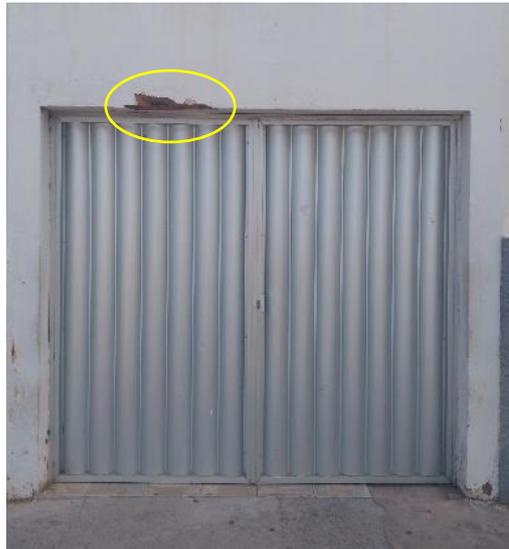
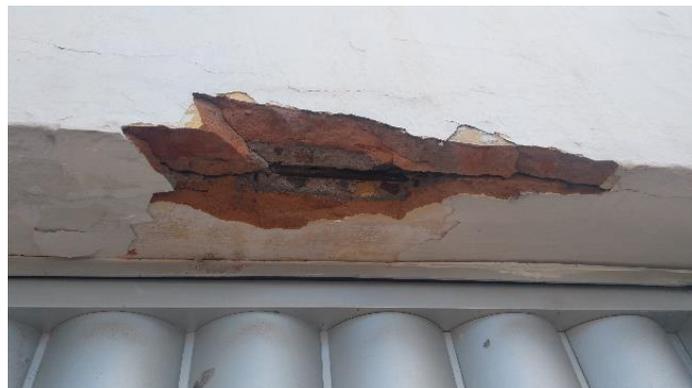
Nas figuras 21 e 22 se pode observar o descolamento do revestimento com armadura exposta, que está em processo de oxidação, que a longo prazo pode comprometer a funcionalidade da estrutura.

**Figura 21** - Descolamento de revestimento com armadura exposta

**Figura 22** – Detalhe da fachada com armadura exposta

No caso do descolamento do revestimento argamassado com armadura exposta, o reparo poderá ser realizado retirando-se o revestimento até encontrar a armadura sã. Primeiramente, realiza-se a limpeza da armadura oxidada com uso de escova com cerdas de aço. Em seguida, se faz a remoção de todo o material particulado decorrente da etapa anterior, através da lavagem do local com água corrente. Após a secagem do local, aplica-se inibidor de corrosão na armadura e executa-se novo revestimento, compatível com o revestimento original.

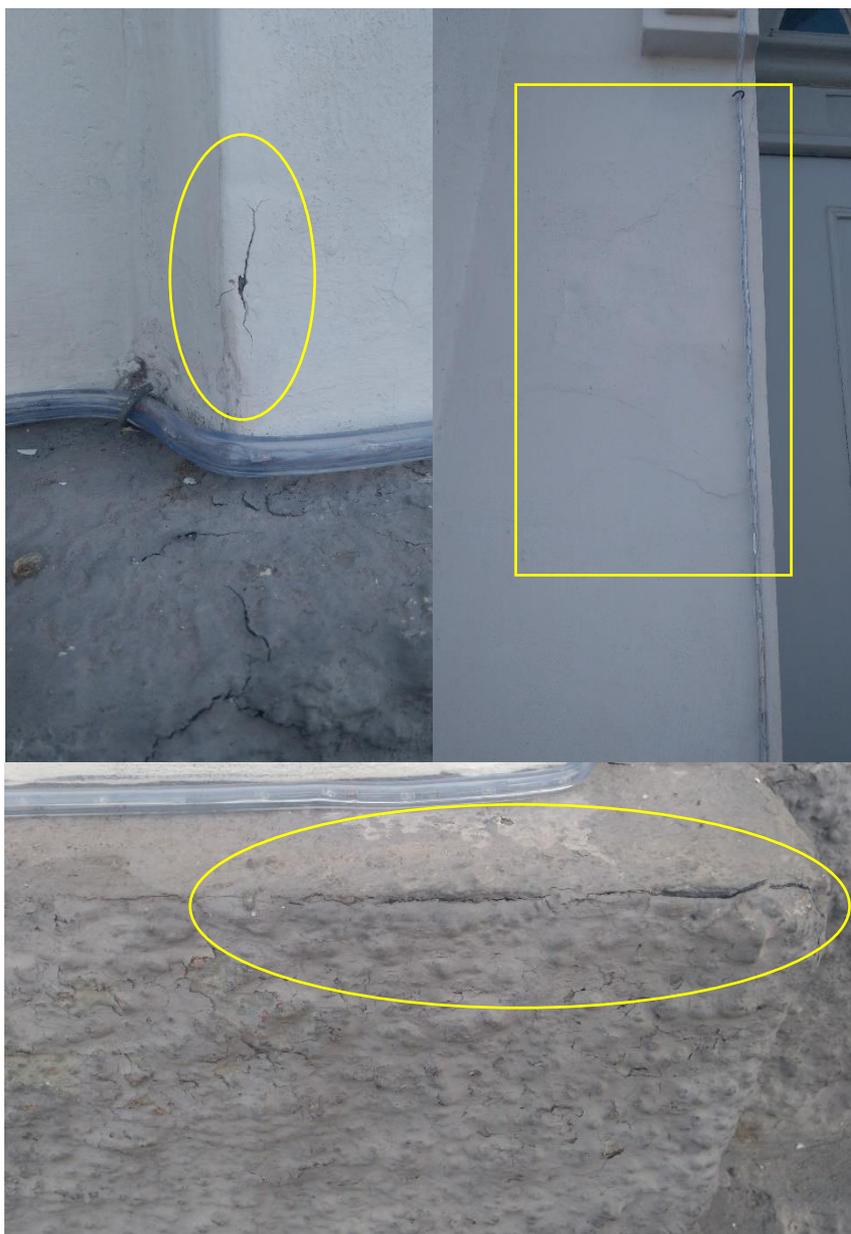
**Figura 23** - Fissuras incidentes na fachada principal

As fissuras estão presentes em diversos pontos da fachada, apresentando-se na forma mapeada ou isolada, conforme ilustrado na figura 23. Provavelmente, o surgimento das mesmas decorreu da retração do revestimento argamassado, através da ocorrência da redução de volume da argamassa utilizada, ou da não aderência do revestimento no substrato.

Por permitirem a passagem de água, as fissuras podem desencadear uma série de manifestações patológicas, tais como: manchas, eflorescências, bolhas e saponificação da pintura, além de possibilitarem a proliferação de bolores e outros fungos, provocadores de doenças alérgicas e respiratórias. Nos casos mais graves, propicia um processo de corrosão das armaduras que se não forem tratadas adequadamente chegam a comprometer a estabilidade estrutural das edificações.

Nos casos das fissuras o aconselhável é a renovação do revestimento. Através da remoção do revestimento na área afetada, utilizando a talhadeira para remover a área da fachada que se encontra danificada, até chegar a parte sã. Em seguida se faz o apicoamento da superfície, que é a criação de um leve relevo para garantir a aderência do novo revestimento. Após essas etapas, deve-se fazer a limpeza do local, retirando os materiais pulverulentos existentes. E, finalmente, aplica-se o novo revestimento argamassado, sucedido pela realização de pintura. Deve-se observar que a composição do novo revestimento argamassado terá que ser compatível com o original.

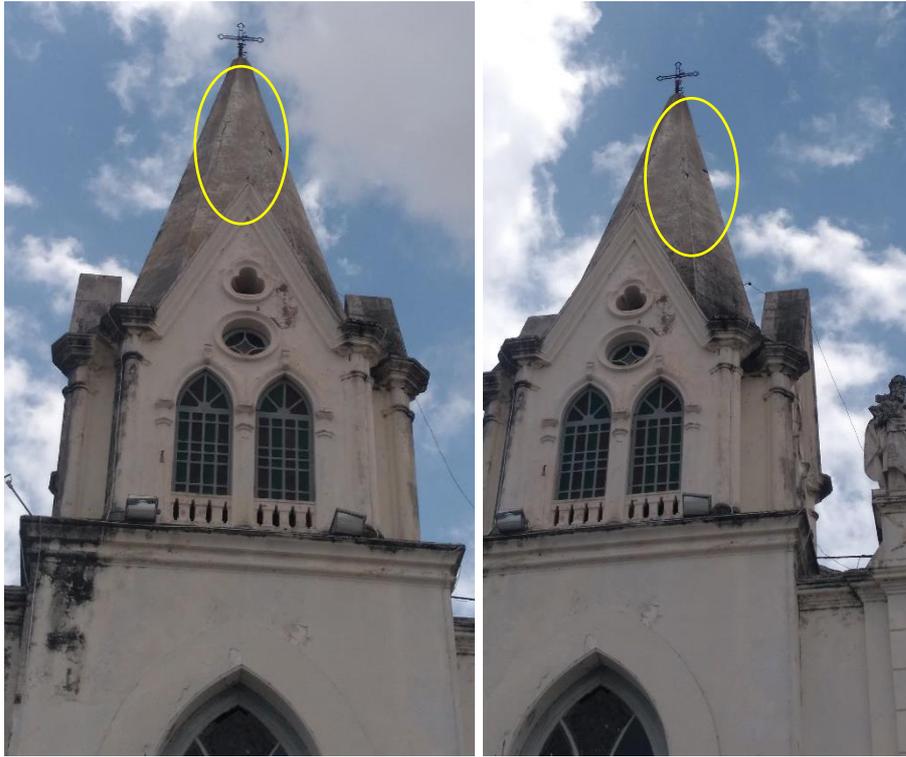
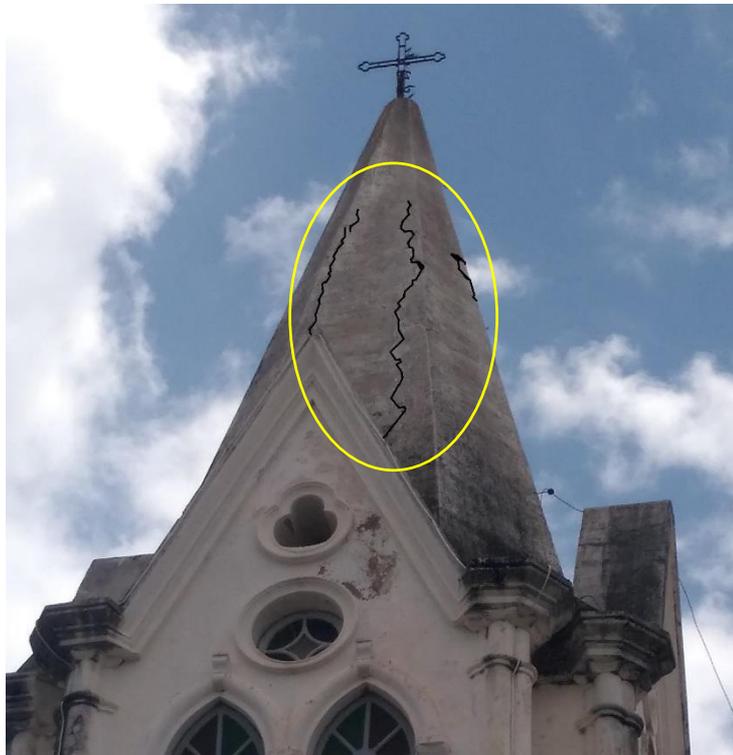
Ainda sobre essa manifestação patológica, o que chama mais atenção na fachada são as fendas presentes na torre da igreja. São três fendas que abrangem verticalmente toda a extensão da cobertura da torre (figuras 24 e 25). Elas existem há pelo menos sete anos, segundo questionário de anamnese respondido pelo pároco responsável pela igreja no período entre 2011 e 2017, e podem apresentar risco eminente a estrutura.

**Figura 24** - Fendas na cobertura da torre

**Figura 25** – Detalhe das fendas

Destaca-se como principais manifestações patológicas presentes nas fachadas: as fissuras e fendas, descolamento de revestimento e manchas de umidade. Algumas delas apresentaram níveis de gravidade mais elevados, necessitando de reparos emergenciais, como as fendas na cobertura da torre.

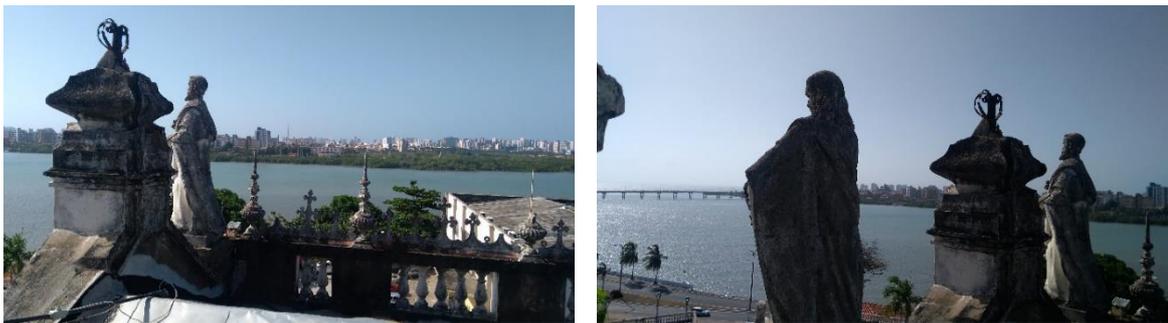
**Figura 27** - Imagens e detalhes arquitetônicos presentes na fachada

Destaca-se que, a parte superior da fachada contém as imagens dos evangelistas, e elas também apresentam essa manifestação patológica (figura 27). Além das imagens, essa área também é composta por vários detalhes arquitetônicos, que propicia a incidência das manchas, por dificultar ou até mesmo impedir o fluxo regular de água proveniente da precipitação de chuvas.

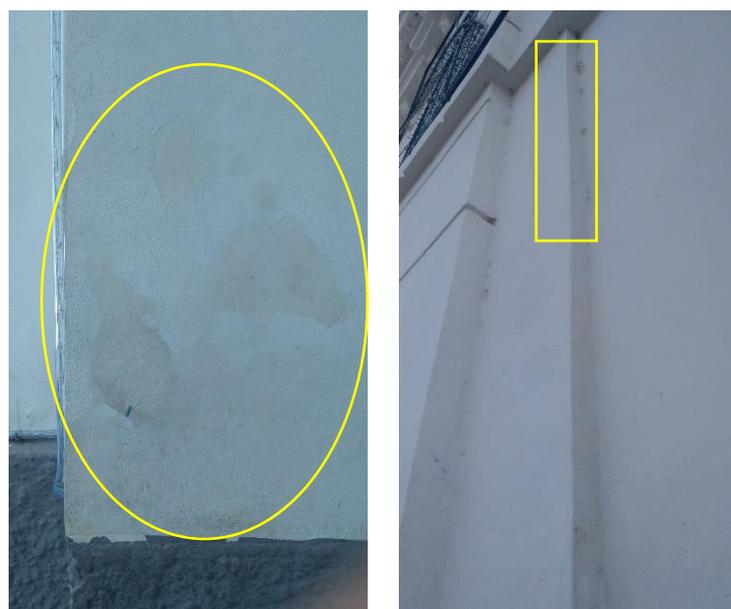
**Figura 28** - Bolor em seu estágio inicial

Na fachada é possível ver todos os estágios da manifestação patológica (figura 28), que se inicia com manchas de umidade, quase imperceptíveis, e vai escurecendo com o passar do tempo, com a evolução do seu desenvolvimento.

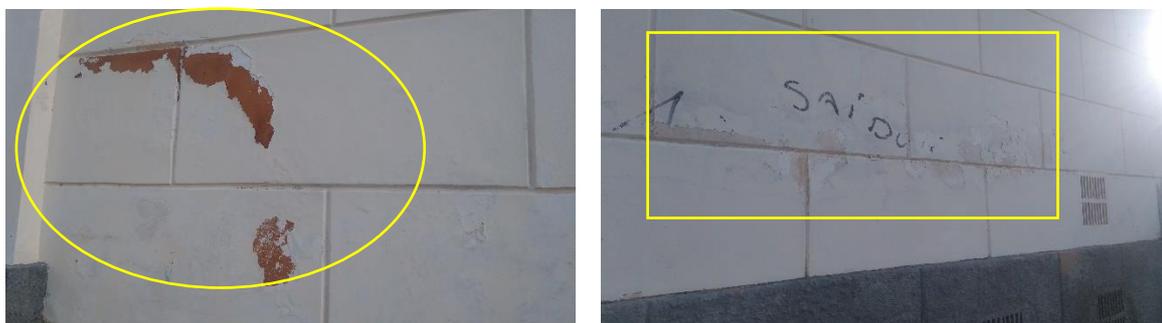
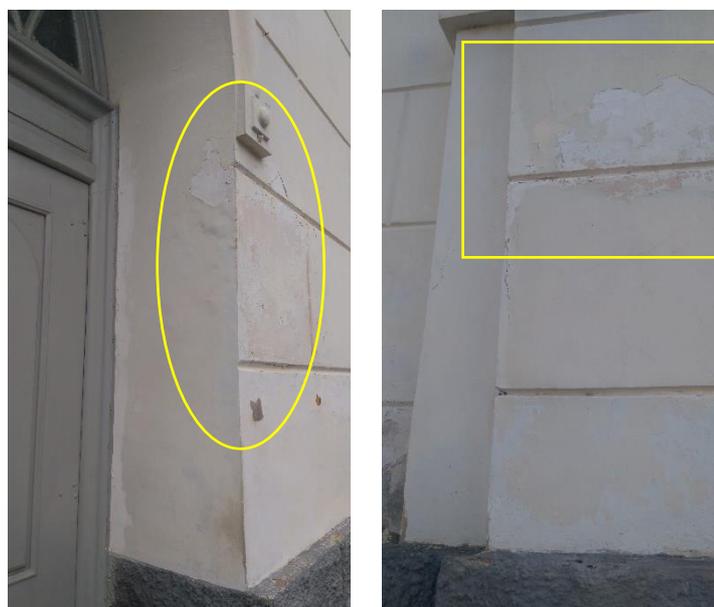
O descolamento da pintura também pôde ser verificado (figuras 32 e 33) na fachada principal. Os mesmos possuem, provavelmente, as mesmas causas mencionadas no descolamento do revestimento argamassado. Além disso, foi observado a presença de pichações, o que faz com que o aspecto visual da igreja seja prejudicado. Essas pichações deverão ser removidas com a maior cautela possível, a fim de não danificar a superfície atingida e não promover o surgimento de manifestações patológicas.

**Figura 32 -** Descolamento da pintura e pichação

**Figura 33 -** Descascamento da pintura.

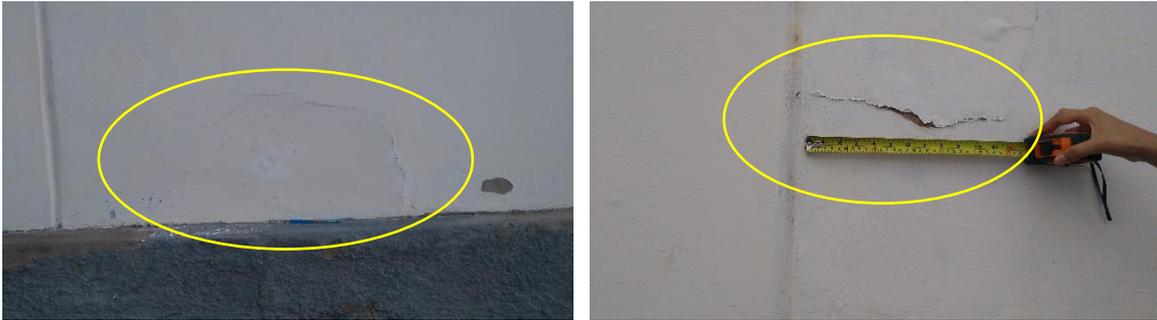
**Figura 34 - Fissuras isoladas**

As fissuras presentes na fachada lateral esquerda são da forma isolada (figura 34). As mesmas podem ter sido causadas pela utilização de argamassa de baixa resistência.

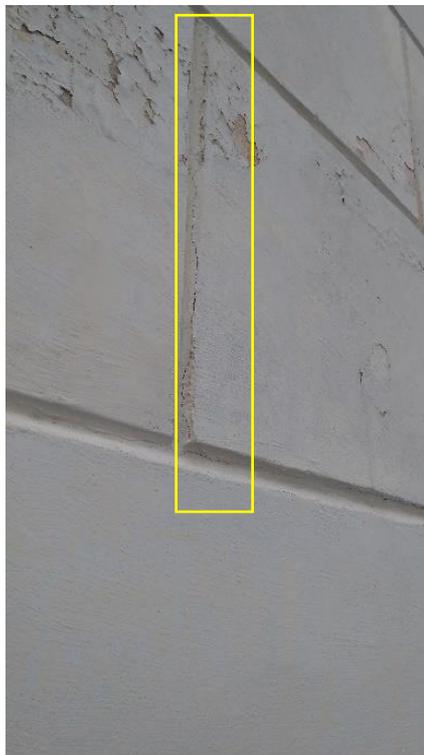
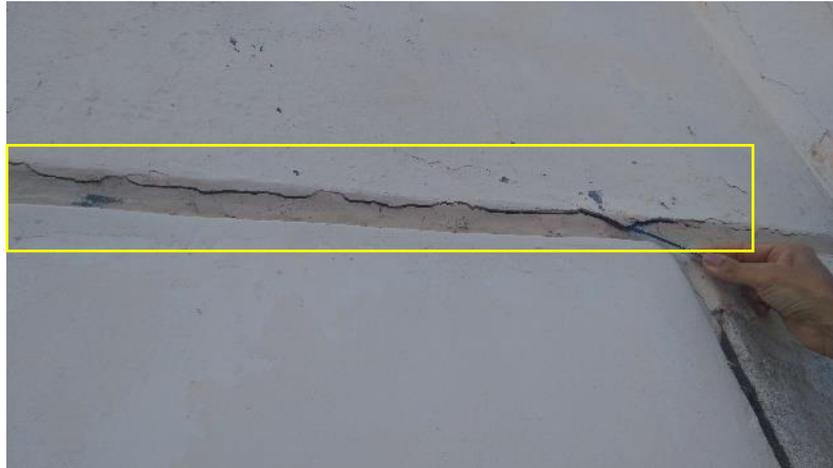
No caso das figuras 35 e 36, a fissura se faz presente nas extremidades do detalhamento arquitetônico, podendo ser ocasionado pela não aderência do revestimento argamassado no substrato. A longo prazo, a fissura pode evoluir ocasionando o descolamento do revestimento de base.

**Figura 35 - Fissura vertical**

**Figura 36 - Fissura horizontal**

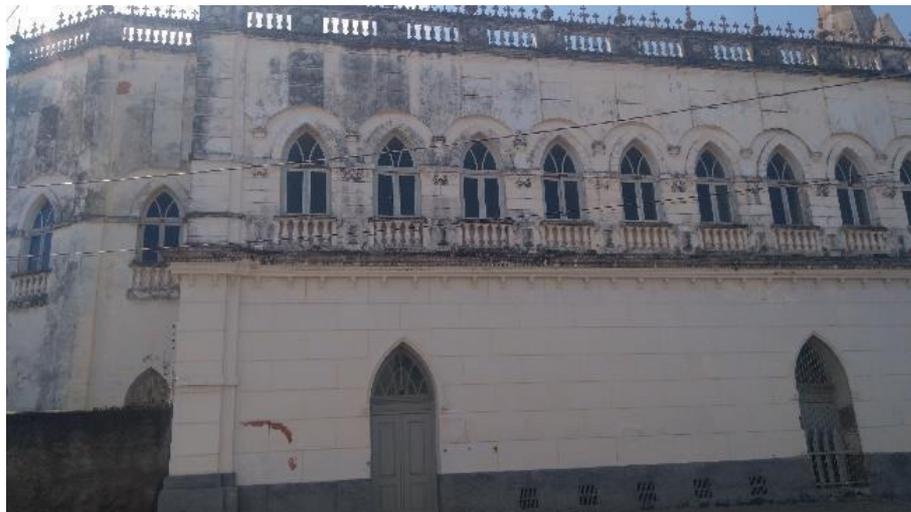
**Figura 38** - Manchas na parte superior da fachada lateral esquerda

A figura 38 ilustra as manchas na parte superior da fachada lateral esquerda. As mesmas se apresentam como manchas da fachada principal. Diante disso, provavelmente, as causas são as mesmas. Nesse caso, a realização da lavagem, escovação e a repintura, assim como na fachada principal, é o suficiente.

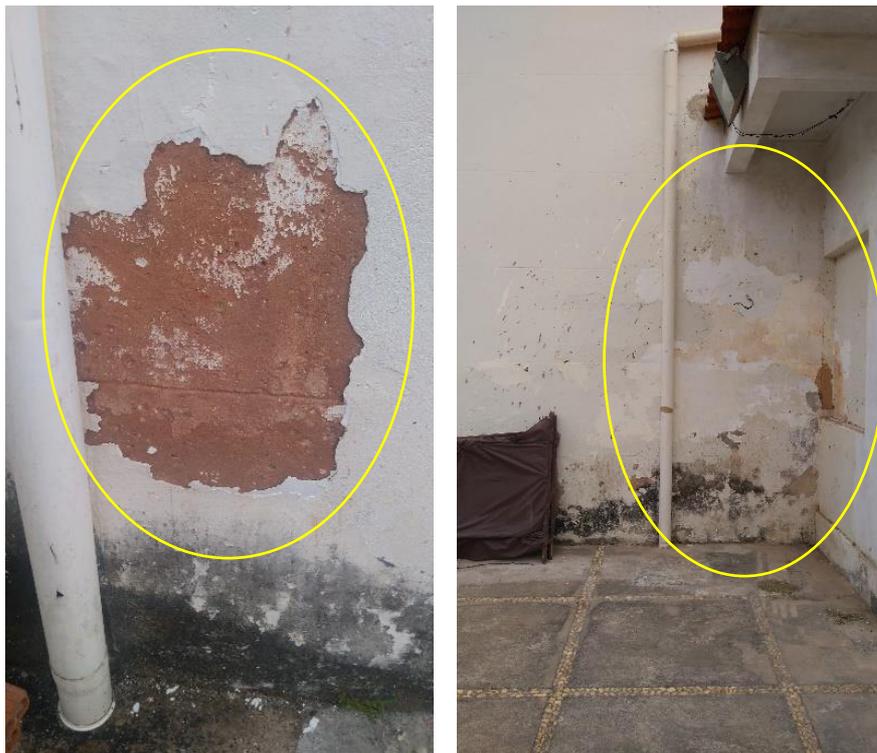
Figura 40 - Descolamento da pintura na fachada lateral direita

O descolamento da camada pintura, ilustrado na figura 40, acontece com frequência nessa fachada, principalmente em decorrência de infiltrações devido a precipitação de águas da chuva e/ou vazamentos da rede de captação de águas pluviais.

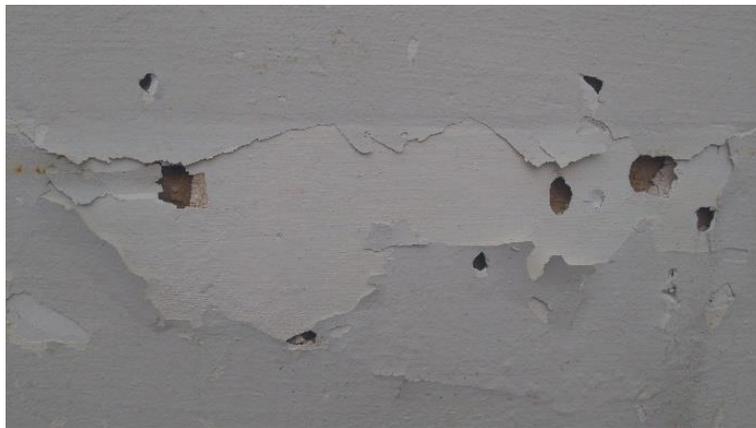
**Figura 41** - Descolamento do revestimento argamassado na fachada lateral direita

O revestimento argamassado da fachada, no primeiro piso (térreo), encontra-se totalmente comprometido, apresentando som cavo em praticamente toda a sua extensão. Tal fato, pode indicar que houve o descolamento do mesmo do substrato. Nas áreas onde o descolamento do revestimento já está visível, apresentando aberturas (figura 41), e se pode visualizar o substrato, é possível observar que o mesmo se encontra com aspecto pulverulento, indicando que a possível causa da manifestação patológica foi a não aderência do revestimento argamassado no substrato.

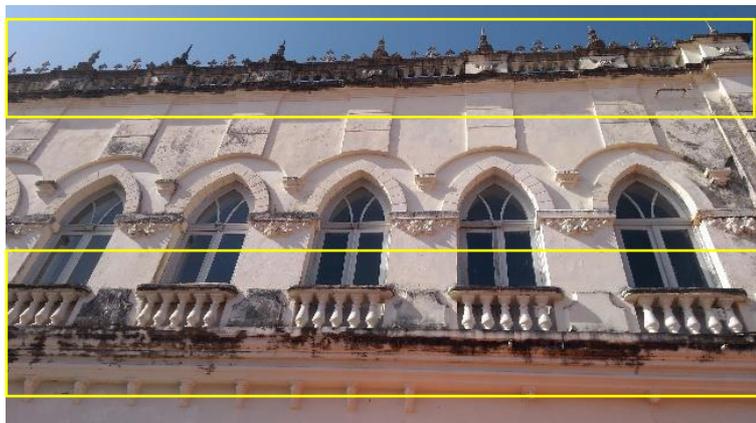
**Figura 43** - Bolor na parte superior da fachada lateral direita

A parte superior da fachada, assim como as das demais fachadas, também apresenta manchas nos detalhes arquitetônicos (figura 43). Diante dos fatos, possivelmente, as causas e terapias para essa manifestação patológica são as mesmas já mencionadas para as demais fachadas da edificação.

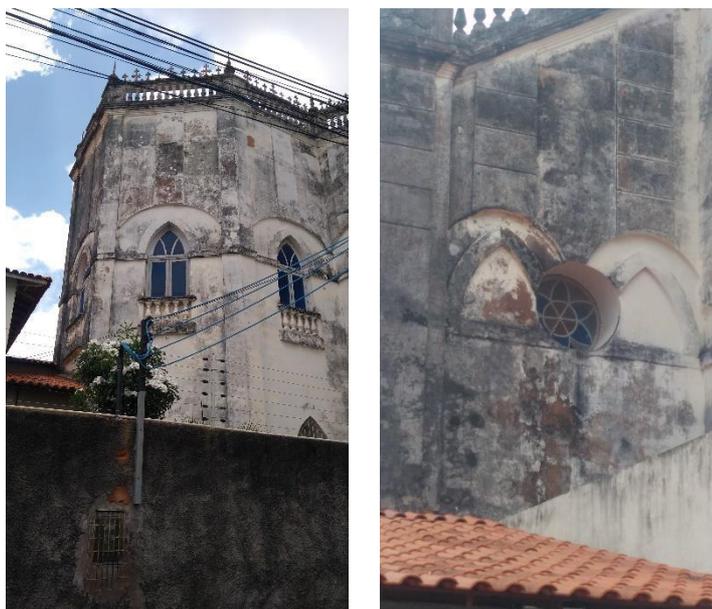
**Figura 45** - Presença de bolor na fachada posterior

Apesar da dificuldade ao acesso, a fachada posterior, dentre as quatro fachadas analisadas, apresenta o maior número de manchas incidentes nas mesmas. Provavelmente, tal fato decorre da mesma está menos exposta ao sol, quando comparada as demais, pois o sol nasce na direção da fachada lateral direita e se põe entre a principal e a lateral esquerda. Sendo assim, a mesma permanece úmida por mais tempo. Durante a inspeção, observou-se que as manchas já comprometeram pintura, ocorrendo em várias áreas a deterioração do mesmo (figura 45).

O tratamento para as manchas é o mesmo das demais fachadas, porém nesse caso necessitará da remoção da pintura e aplicação de uma nova, compatível com o substrato original.

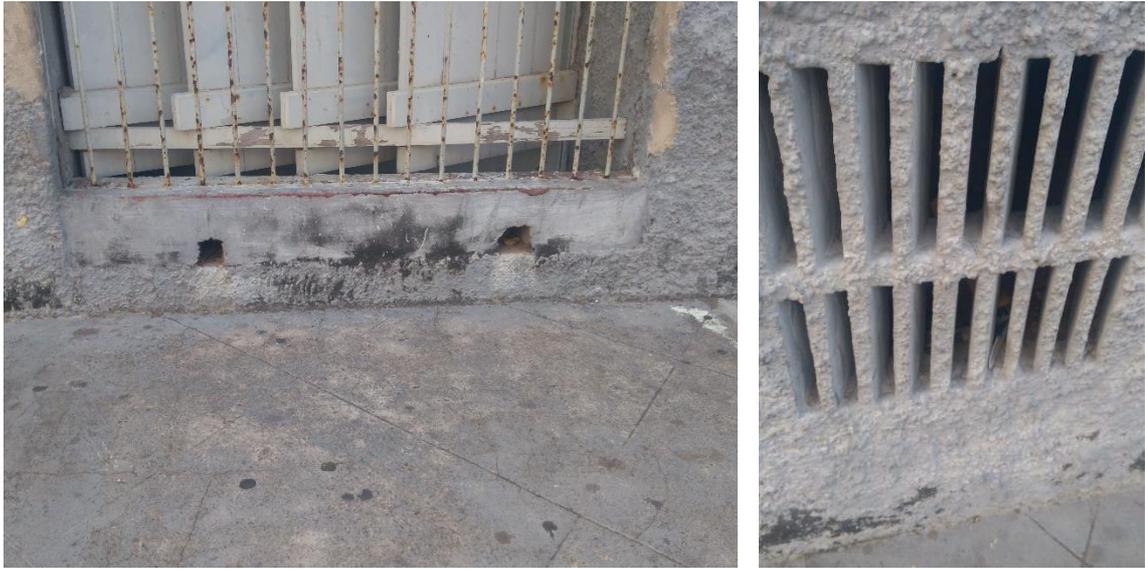
**Figura 48** – Aberturas vulneráveis para o surgimento de patologias

Outra situação vista, foi a presença de aberturas que podem servir como espaços acumuladores de água de chuva e também de lixo (figura 48). As mesmas podem promover o surgimento de patologias em potencial, pois podem ser responsáveis pelo acometimento de manchas nas fachadas onde estão localizadas.

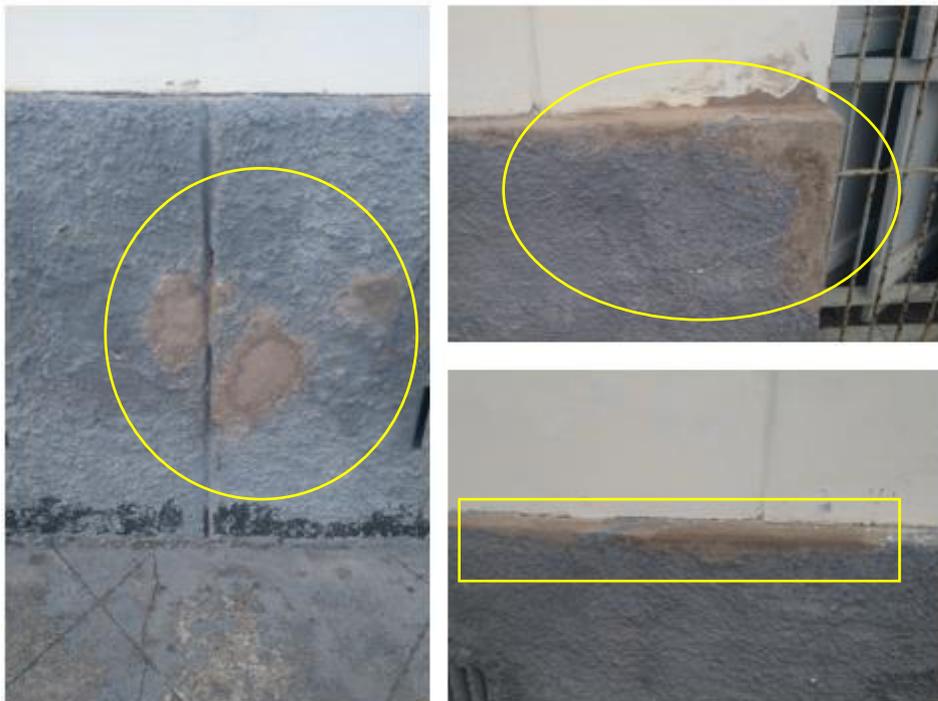
**Figura 49** - Indícios de reparos feitos

Além das situações mencionadas acima, foram identificadas várias áreas com reparos feitos com uso de material cimentício (figura 49). Esse tipo de material, provavelmente, não foi utilizado durante a construção que originou a edificação objeto de estudo. O uso de cimento poderá causar reações e/ou incompatibilidades com os materiais originais, gerando manifestações patológicas.

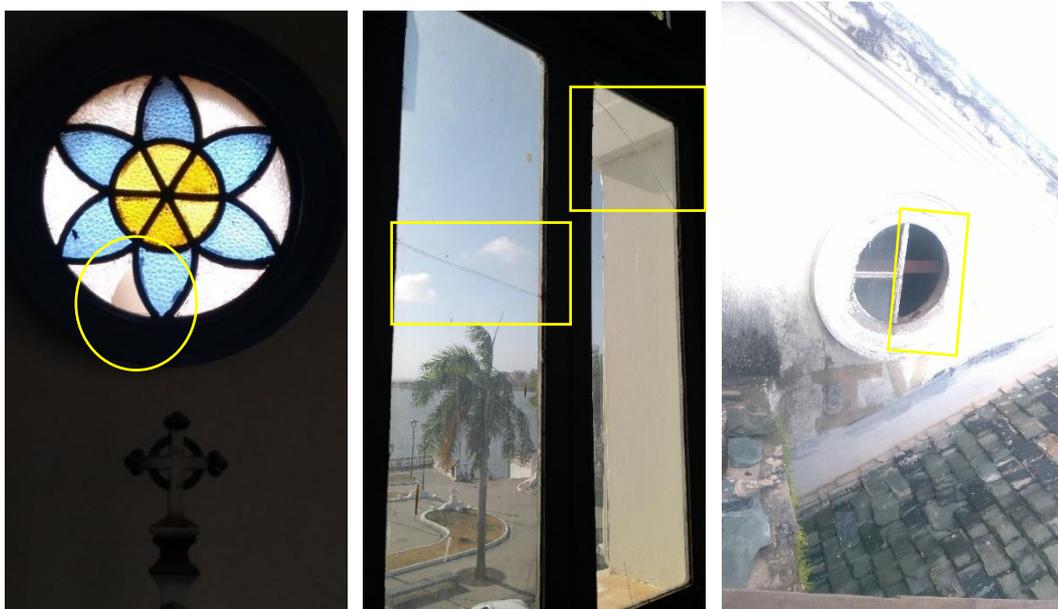
**Figura 51** - Vidros quebrados

Observou-se que parte das janelas e portas externas da igreja contém avarias ou quebras nos vidros que as compõem (figura 51). Tais fatos, podem facilitar a entrada de umidade e água que pode ocasionar manifestações patológicas.

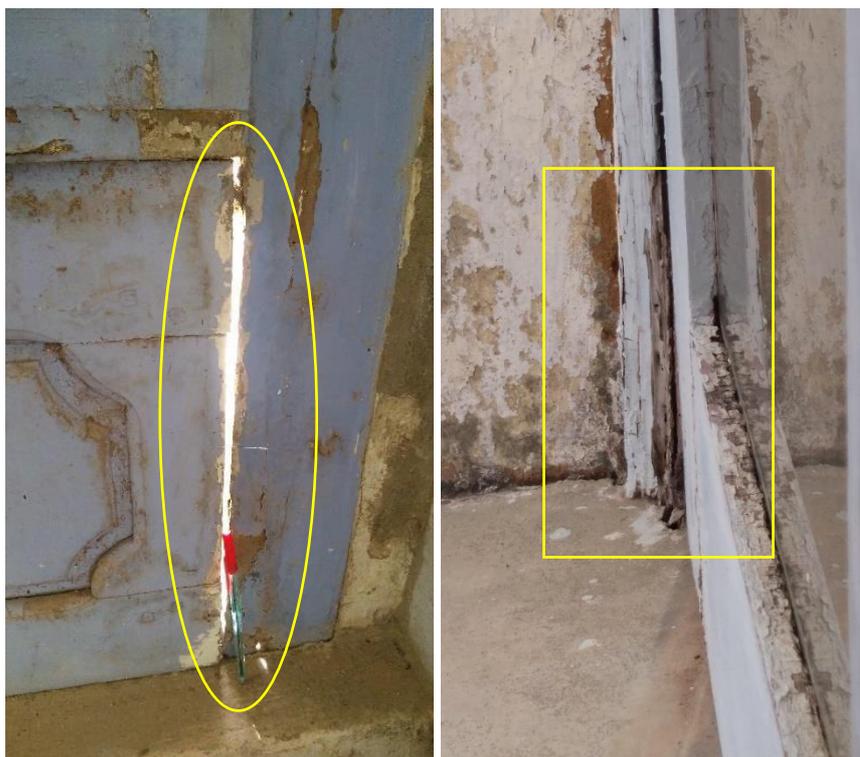
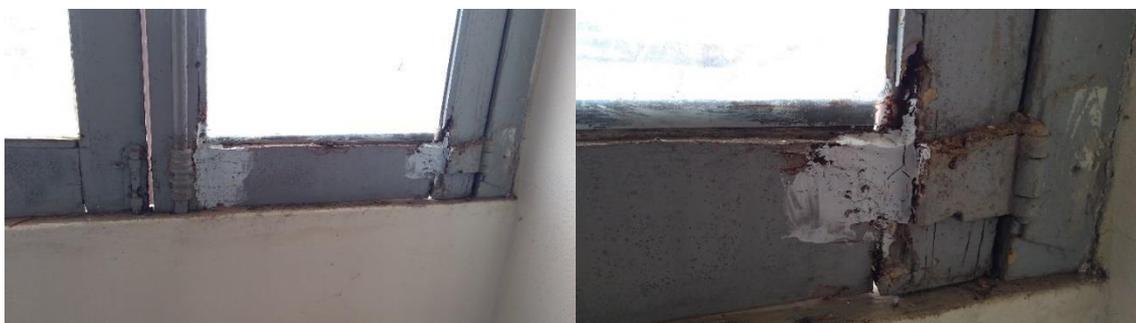
A estrutura da janela apresenta o apodrecimento da madeira em muitos pontos (figura 52). A presença de umidade, a radiação solar e agentes biológicos como fungos e insetos, podem estar atacando os elementos constituintes da madeira, promovendo primeiramente a perda de suas características estéticas e posteriormente sua degradação. Esse problema prejudica a funcionalidade das janelas e portas, é possível observar que foram feitos alguns reparos emergenciais (figura 53), porém de forma incorreta, necessitando de restauração.

**Figura 52** - Esquadria com madeira deteriorada

**Figura 53** - Reparos feitos na esquadria

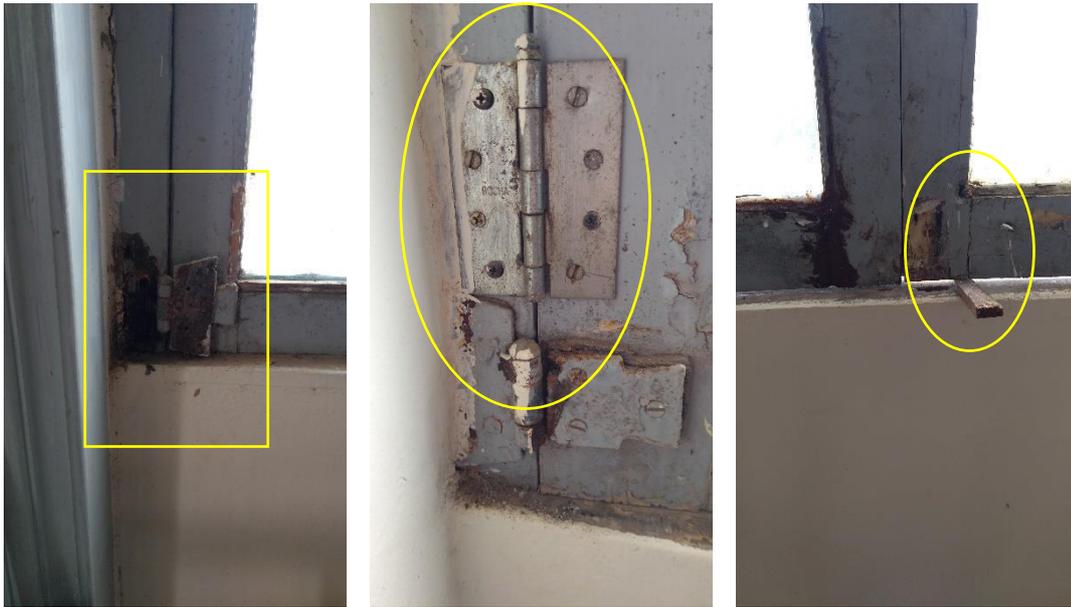
**Figura 54** - Situação de ferrolhos e dobradiças

Observou-se que os ferrolhos e dobradiças apresentam avarias (figura 54), onde a maioria deles já não possuem funcionalidade. Em muitas janelas já não existem ferrolhos, fazendo com que não se garanta a estanqueidade da edificação. As dobradiças estão processo de oxidação. Além disso, devido a deterioração ocorrente na madeira a fixação das dobradiças está comprometida.

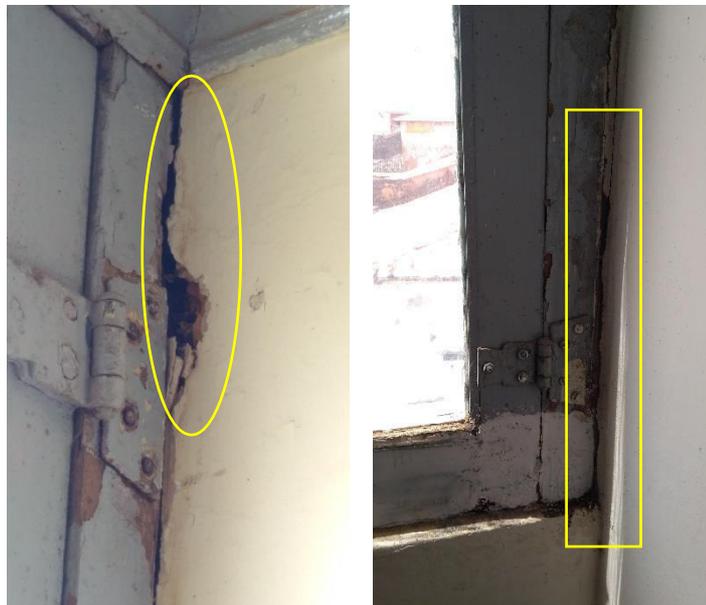
**Figura 55** - Descolamento esquadria/parede

Com a deterioração da madeira, a fixação da janela na alvenaria ficou comprometida (figura 55), podendo gerar problemas de destacamento da esquadria.

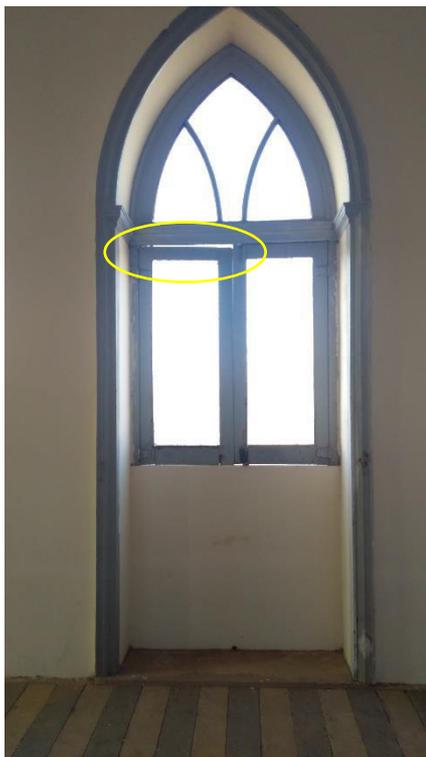
**Figura 56** - Janela apresentando empenos

As folhas das janelas cederam (figura 56), por falta de sustentação, provocando empenos. Fazendo com que sua abertura e/ou fechamento fique comprometido.

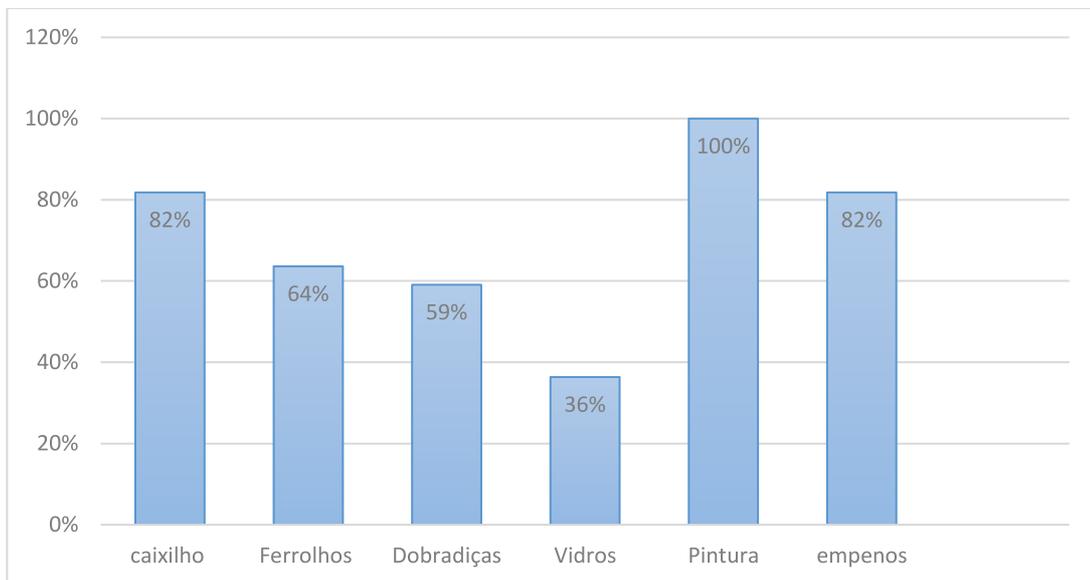
**Gráfico** - Porcentagem de janelas que apresentam anomalias

As janelas, principalmente, necessitam de restauração, a fim de garantir que sua funcionalidade seja garantida e evitar o surgimento de manifestações patológicas na área interna da igreja. Cerca de 82% delas tem alguma anomalia em seus caixilhos. Os ferrolhos apresentam problemas em 64% das janelas, muitos deles já não existem, prejudicando no fechamento da esquadria. As dobradiças não estão fixadas ou se encontram em níveis elevados de corrosão em 59% das janelas, interferindo diretamente nas fixações das folhas da esquadria. Cerca 36% das janelas, apresentam vidros quebrados ou trincados. Todas as janelas necessitam de nova pintura. E os empenos aparecem em 82% das janelas, prejudicando sua abertura e fechamento.
