Identificação de Patologias em Potencial no Processo de Execução de Alvenaria Estrutural: um estudo de caso

Discente: Thiago Henrique Pinheiro Pinto
Orientadora: Prof.^a Dr.^a Maria Luiza Lopes de Oliveira Santos

São Luís – MA
Janeiro de 2018

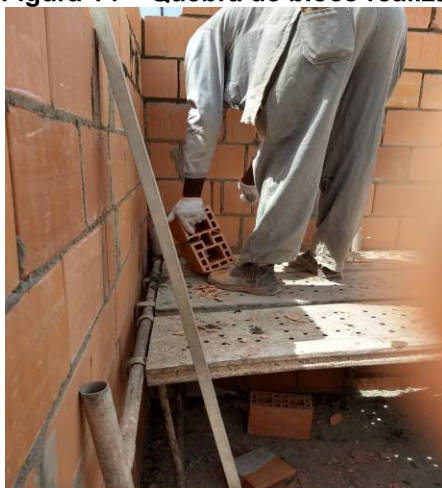
Nesse item foi identificada a quebra de alguns blocos estruturais por parte dos pedreiros, conforme ilustram as Figuras 14 e 15, a fim de serem usados como complementos no painel da alvenaria, quando deveria ser usado o meio bloco estrutural ou o bloco compensador.

Figura 14 – Quebra de bloco realizada pelo pedreiro

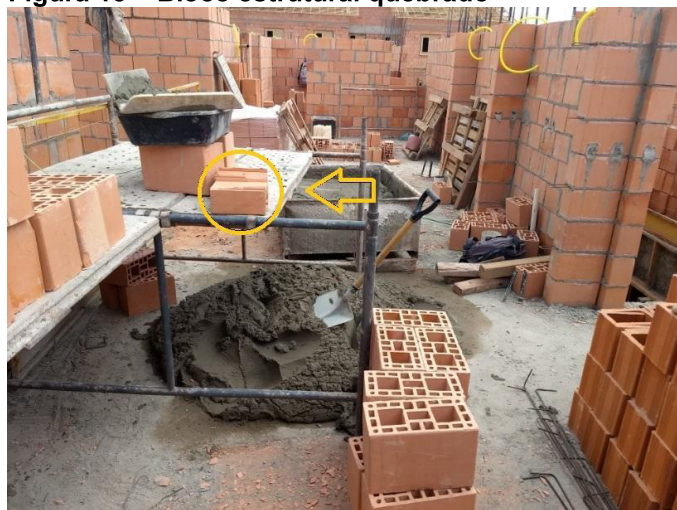
Figura 15 – Bloco estrutural quebrado

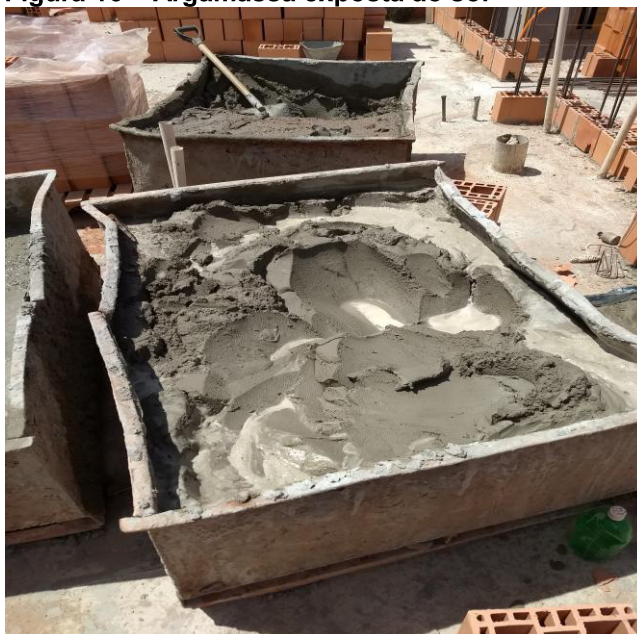
A Figura 16 ilustra o fato da argamassa utilizada para assentamento dos blocos ficava exposta ao sol forte durante várias horas, o que notadamente poderia prejudicar sua trabalhabilidade na hora da aplicação, devido a possível redução do teor de água de amassamento, o que provavelmente a tornaria mais seca.

Figura 16 – Argamassa exposta ao sol

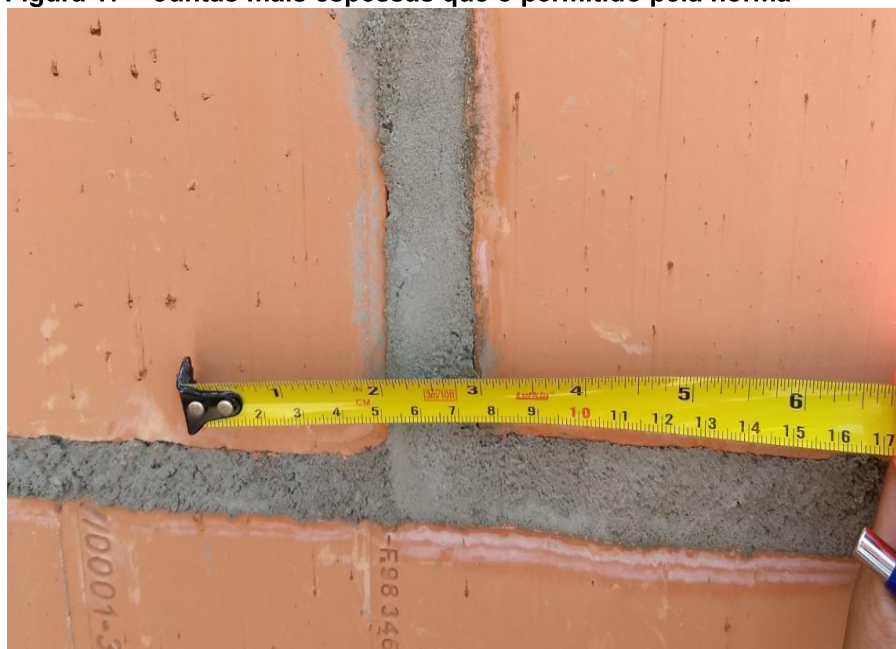
No item 12 foram observadas algumas juntas fora do limite de variação máxima permitido pela norma, como ilustram as Figuras 17 e 18, a seguir.

Figura 17 – Juntas mais espessas que o permitido pela norma

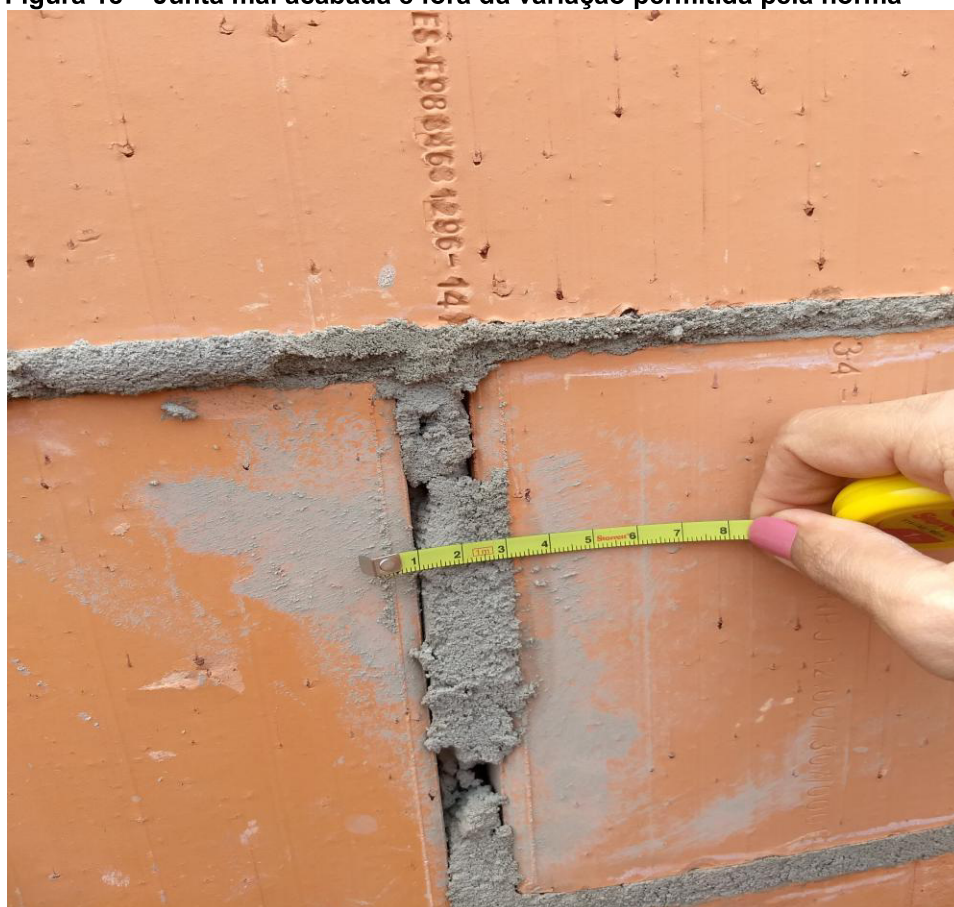
Figura 18 – Junta mal acabada e fora da variação permitida pela norma

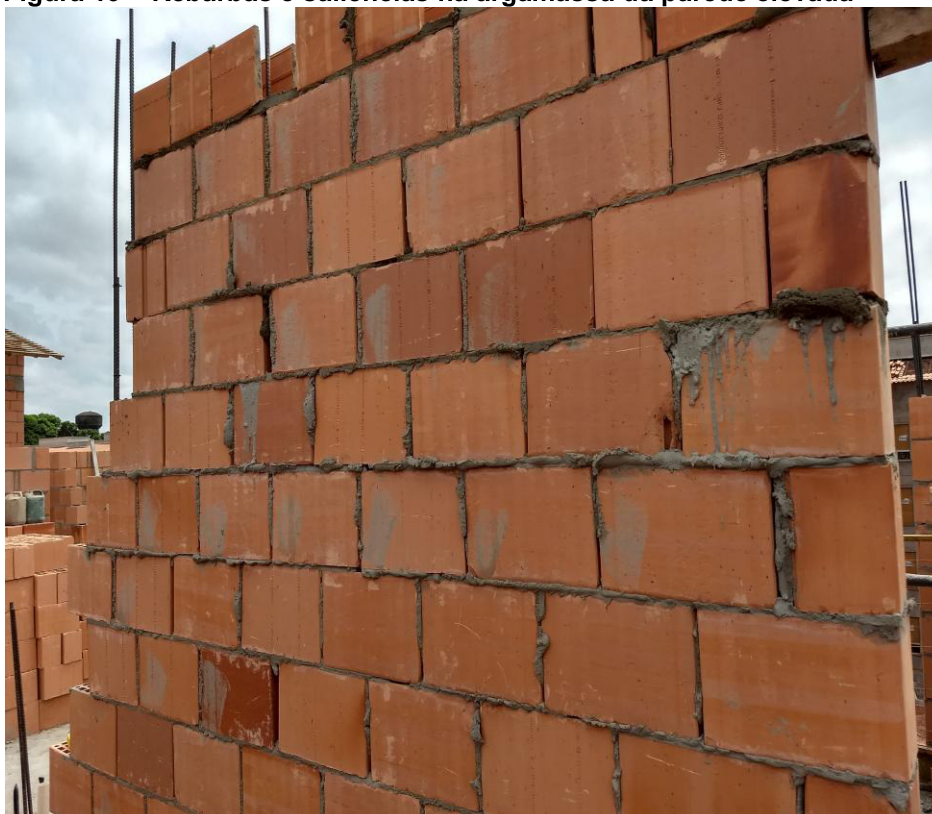
Com relação ao item 13 observou-se que a argamassa não foi corretamente rasada após o assentamento dos blocos, de modo que alguns painéis de alvenaria apresentaram rebarbas, conforme ilustra a Figura 19.

Figura 19 – Rebarbas e saliências na argamassa da parede elevada

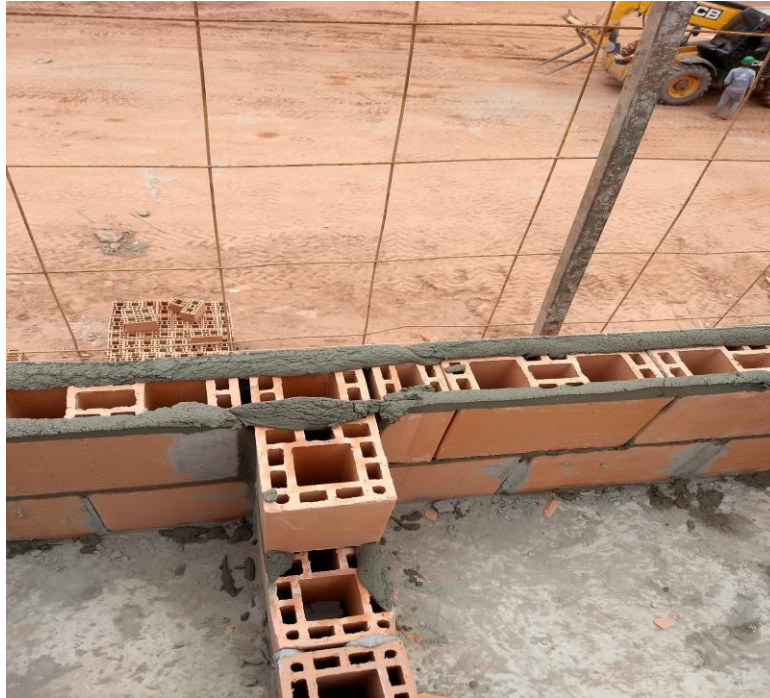
Nesse item a não conformidade provavelmente decorreu do fato da colocação de argamassa nas juntas horizontais dos blocos cerâmicos ser realizada somente nas faces laterais dos blocos, não havendo o preenchimento dos septos transversais (Figuras 20 e 21).

Figura 20 – Argamassa colocada somente nas faces laterais do bloco

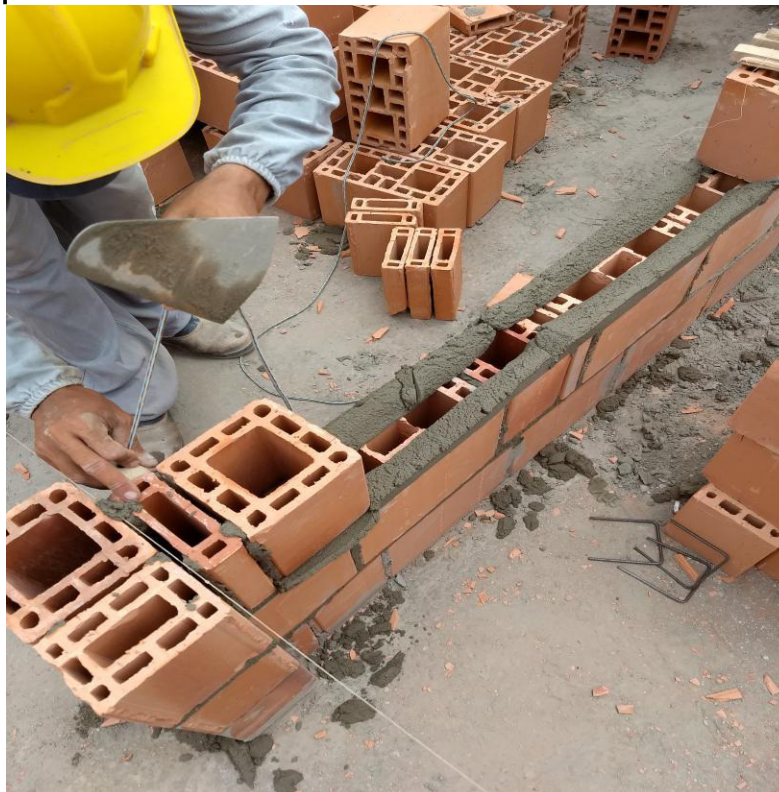
Figura 21 – Blocos sendo assentados sem os septos transversais preenchidos

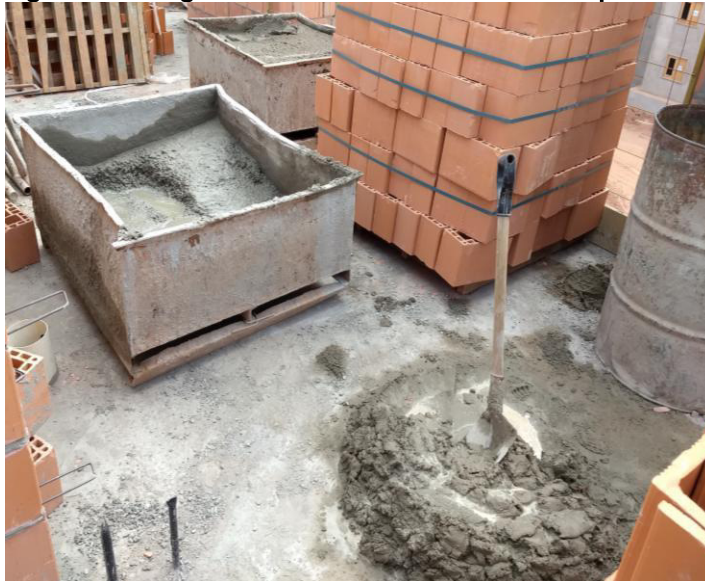
No item 17 observou-se que a argamassa tinha contato frequente com o chão. Este, por sua vez, era usado como masseira, isto é, fazia a função de armazenar a argamassa que seria utilizada posteriormente, podendo contaminá-la com impurezas, conforme ilustram as figuras 22 e 23 a seguir.

Figura 22 – Argamassa em contato com o solo prestes a ser utilizada

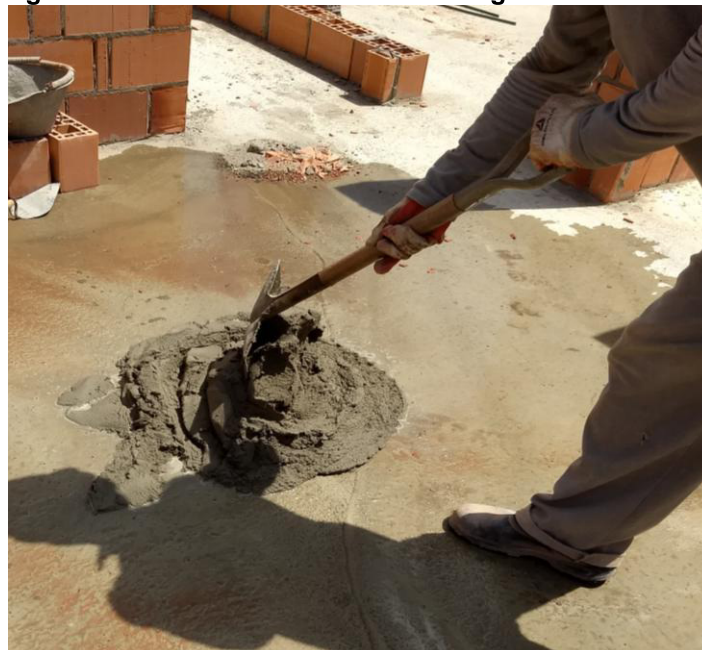
Figura 23 – Trabalhador utilizando a argamassa em contato com o solo

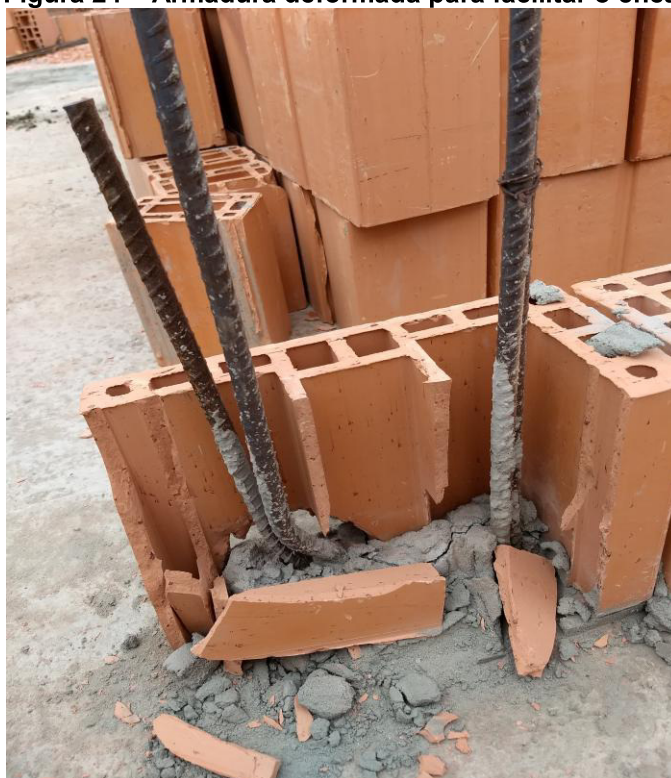
Nesse item foi identificado que as armaduras, por vezes, tinham que sofrer um deslocamento em sua parte inferior a fim de o bloco cerâmico poder ser colocado no devido lugar. Isto causou uma deformação no aço (Figura 24), comprometendo a resistência do mesmo.

Figura 24 – Armadura deformada para facilitar o encaixe do bloco

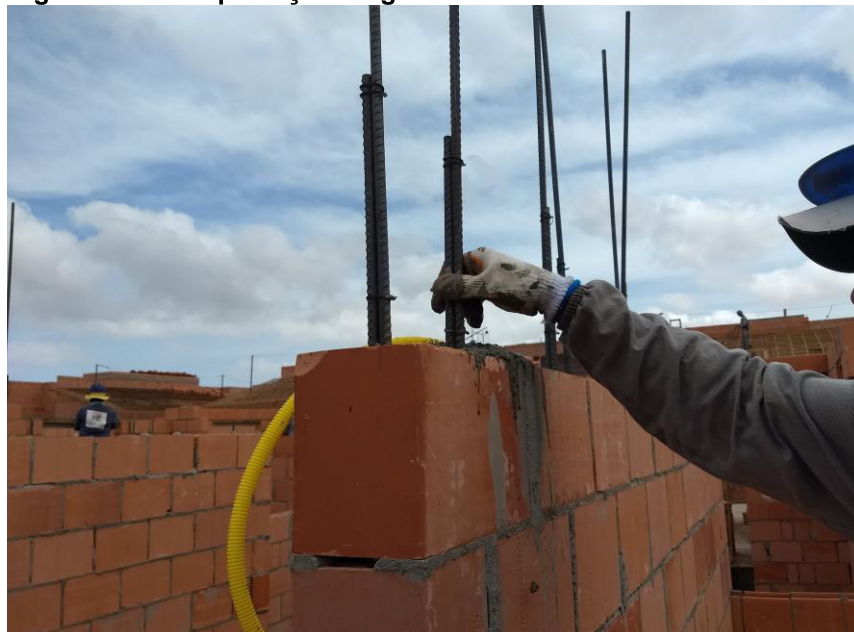
Sobre o item 26, em todos os casos observados os trabalhadores utilizaram a própria armadura como ferramenta de compactação logo após o lançamento do graute, como ilustram as figuras 25 e 26 a seguir.

Figura 25 – Compactação do graute realizada com a armadura

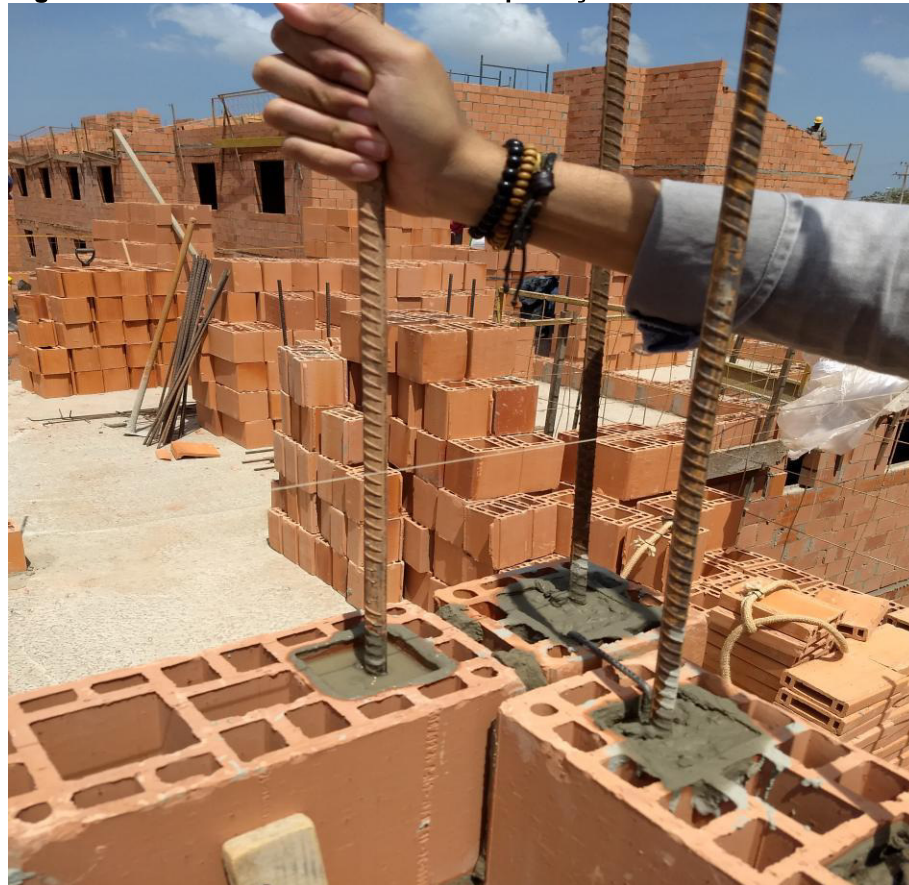
Figura 26 – Trabalhador fazendo a compactação “manualmente”

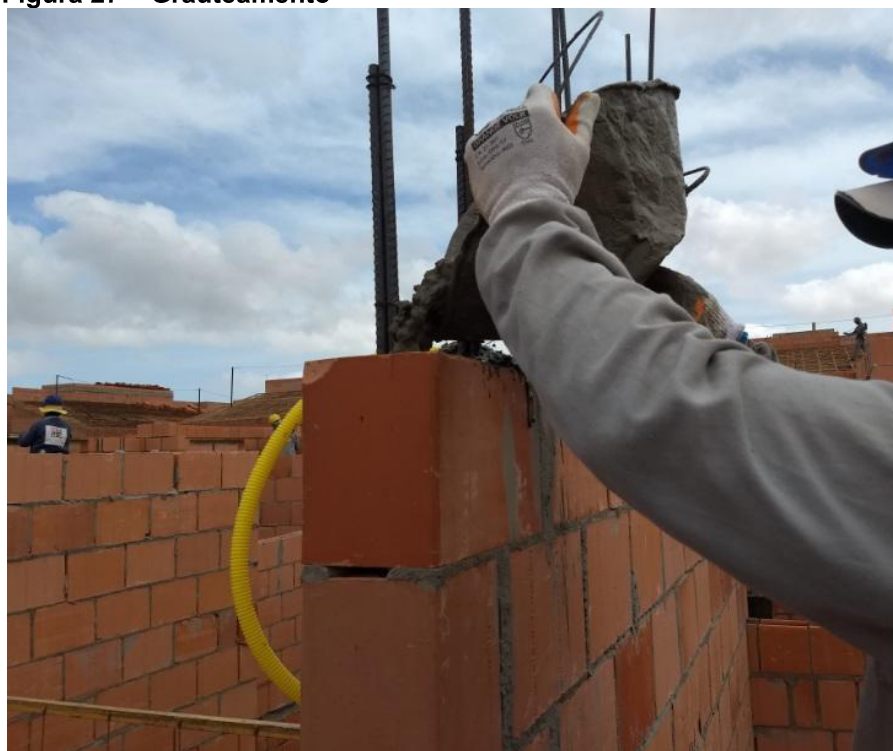
Nesse item foi verificado que o grauteamento ocorria logo após o assentamento dos blocos, não respeitando o prazo normativo de 24 horas, conforme ilustra a Figura 27.

Figura 27 – Grauteamento
