**ESTUDO DAS MANIFESTAÇÕES PATOLÓGICAS PÓS-OCUPAÇÃO  
RELACIONADAS À IMPERMEABILIZAÇÃO DA COBERTURA DO CENTRO  
PEDAGÓGICO PAULO FREIRE – CIDADE UNIVERSITÁRIA DOM DELGADO –  
UFMA**

São Luís – MA  
Junho de 2018

Trabalho de Conclusão de Curso II, apresentado a Coordenação do Curso de Engenharia Civil da Universidade Federal do Maranhão, para obtenção parcial do grau de Bacharel em Engenharia Civil.

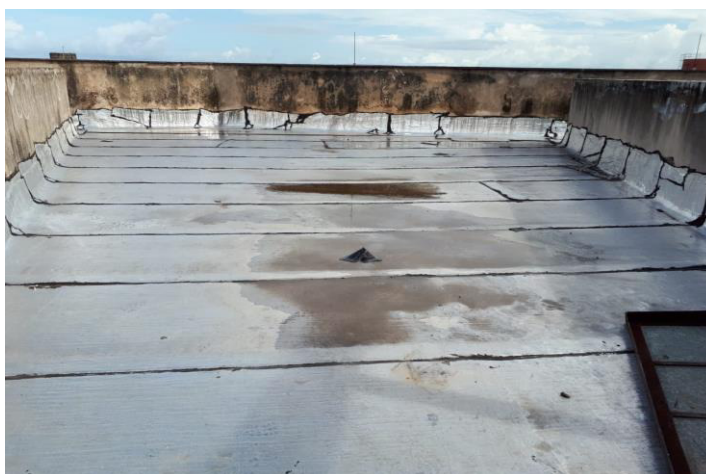
A figura 18 expõe o acúmulo de água das chuvas, problema identificado em diversos pontos da Asa Sul e Região Central, locais onde foi realizada a aplicação da manta asfáltica aluminizada. O acúmulo de água constata a não conformidade referente a inclinação de 1% do substrato em direção aos coletores de água, determinada em projeto, dificultando o escoamento e podendo facilitar a infiltração da água na laje de cobertura da edificação.

Figura 18 – Ausência de drenagem da água das chuvas sobre a impermeabilização.

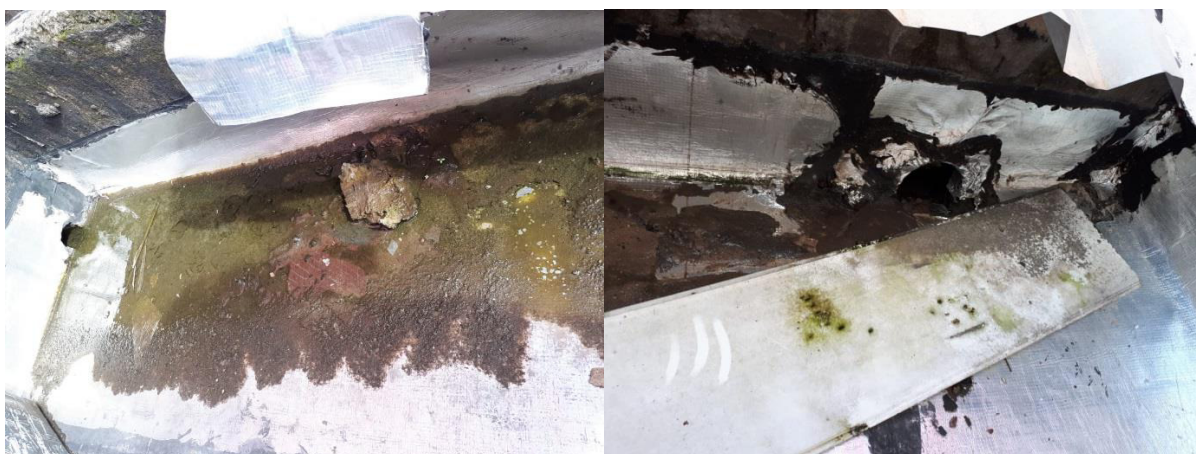
A sujeira e obstrução do caminho de percolação da água, observados na figura 19, assim como os problemas de inclinação do substrato, também geram dificuldades no escoamento da água, facilitando o processo de infiltração. Esses problemas são identificados nas três áreas da laje de cobertura, e se devem, possivelmente, a não remoção dos restos de materiais e não realização de limpeza após finalização da obra.

Figura 19 – Sujeira e obstrução do caminho de percolação da água.

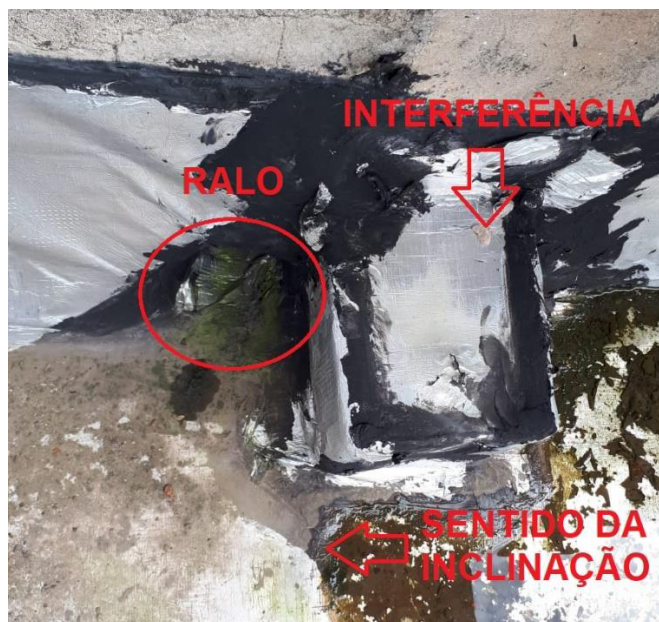
A figura 20 é exemplo da disposição inadequada dos ralos, não levando em consideração a distância mínima de 10 cm de paredes e/ou outras interferências e dificultando a execução correta dos detalhes construtivos destas partes. Com isto, podem ser apresentadas falhas nos arremates dos ralos que possibilitem a infiltração de água na laje de cobertura. Já em relação ao dimensionamento do número de ralos e posicionamento de cada um, foi observada conformidade com o determinado na planta de cobertura da edificação objeto de estudo.

Figura 20 – Disposição inadequada do ralo.

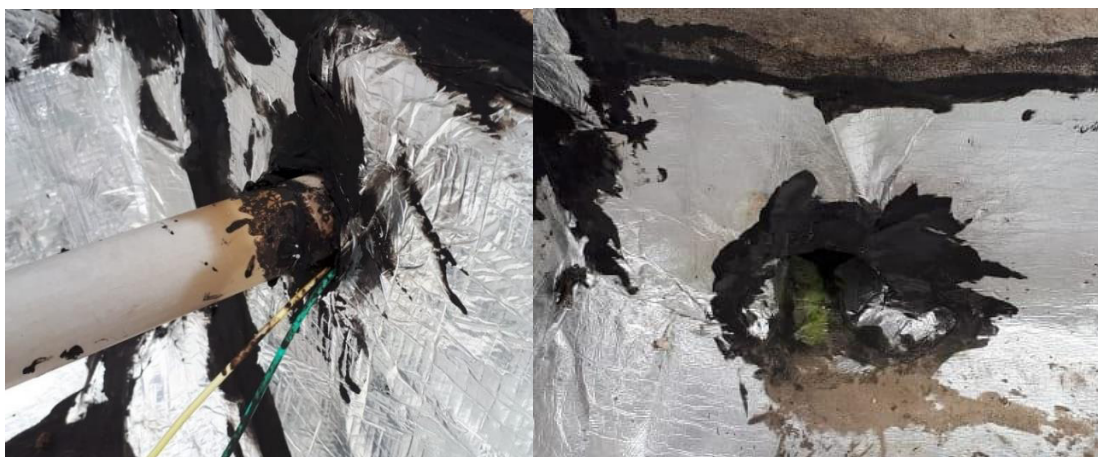
A não conformidade da execução de arremates de tubulações externas e ralos é um problema em potencial verificado em grande quantidade na Asa Sul e Região Central, conforme ilustrado na figura 21 que mostra os arremates inadequados realizados na tubulação externa e ralo posicionados na parede. Em consequência, podem ser apresentadas falhas que possibilitem a percolação de água entre a manta e o substrato e consequente infiltração na laje de cobertura.

Figura 21 – Arremates inadequados de tubulação externa e ralo.

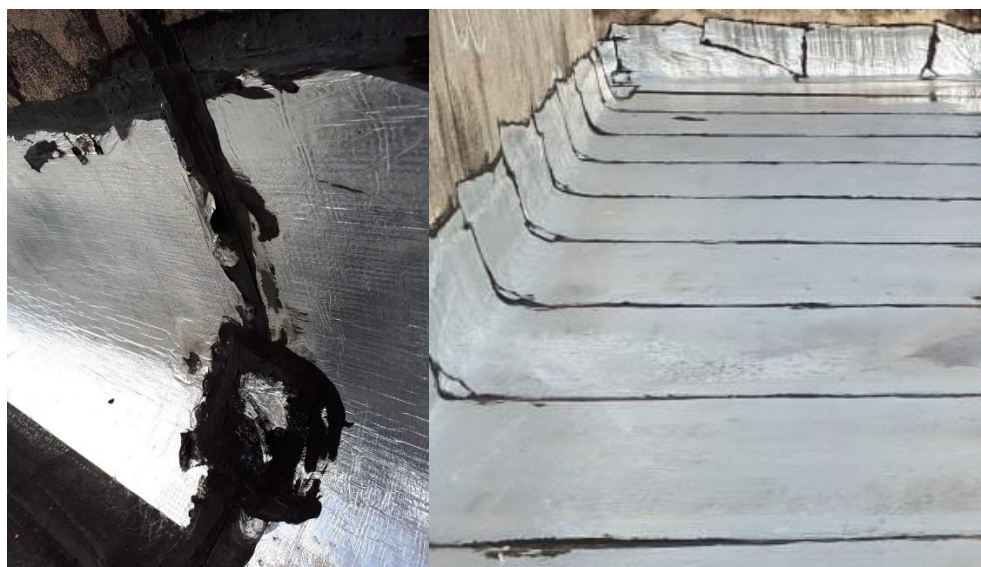
A não conformidade detectada na sobreposição das mantas também é um problema em potencial que pode gerar falhas que possibilitem a infiltração de água, sendo observada a inadequação deste detalhe construtivo e necessidade da utilização de remendos em quase todas as arestas e cantos vivos da extensão da Asa Sul e Região Central, regiões onde foi aplicada a manta asfáltica aluminizada, como ilustrado na figura 22.

Figura 22 – Sobreposição inadequada das mantas.

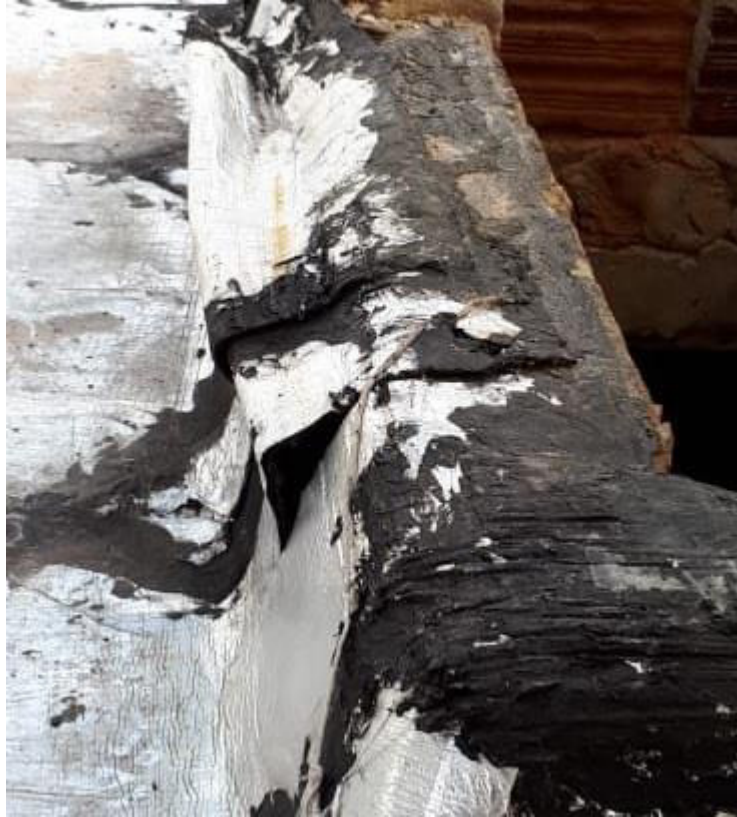
O descolamento entre mantas foi um problema pouco percebido, todavia possui consequência alarmante devido à alta capacidade de percolação de água, promovendo inicialmente infiltrações pontuais, que podem ser facilmente propagadas através dos poros capilares do concreto. A figura 23 ilustra a falta de aderência entre as mantas.

Figura 23 – Problema de aderência entre mantas.

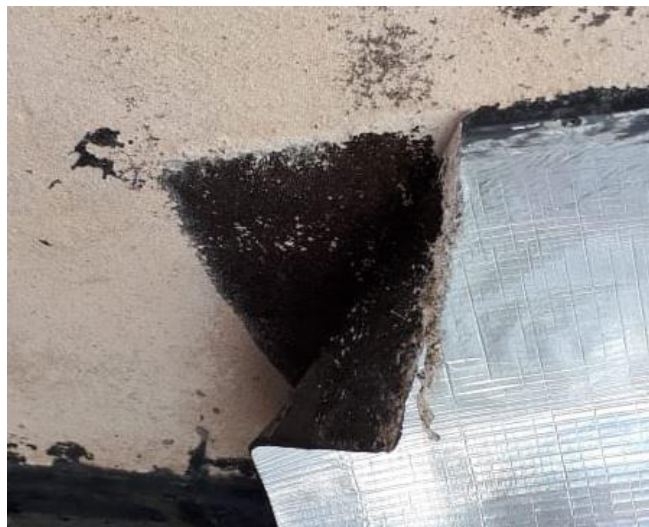
Já o problema de aderência entre a manta e o substrato, conforme se observa na figura 24, é bastante comum na Asa Sul e Região Central, localização do reparo realizado com aplicação da manta asfáltica aluminizada, sendo possível também verificar este problema na Asa Norte, em alguns pontos em que há degradação da proteção mecânica no plano vertical. Notou-se que a maior incidência de descolamentos se dá no plano vertical, possivelmente por conta de outro problema constatado, que é o não embutimento da manta asfáltica na parede, tanto na impermeabilização original quanto na manta de reparo.

Figura 24 – Problema de aderência entre manta e substrato.

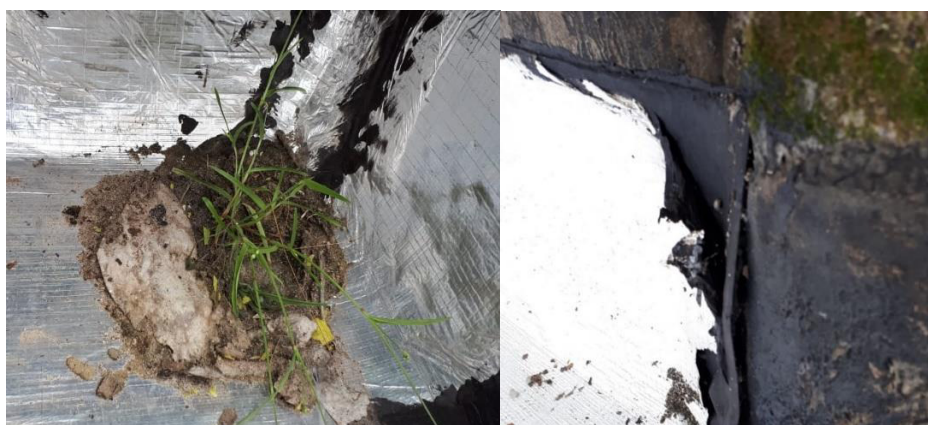
A figura 25 mostra alguns dos problemas na integridade da manta. Pôde-se observar o desenvolvimento pontual de plantas sobre a manta asfáltica aluminizada, indicando falhas graves da sua integridade, possivelmente ocasionado por danos anteriores à impermeabilização. Isto pode permitir a infiltração de água na laje de cobertura, além de possibilitar danos a própria estrutura da laje com o desenvolvimento das raízes das plantas. Também foi verificada a degradação da película de alumínio em diversos pontos, prejudicando a proteção térmica da edificação objeto de estudo.

Figura 25 – Problemas na integridade da manta.

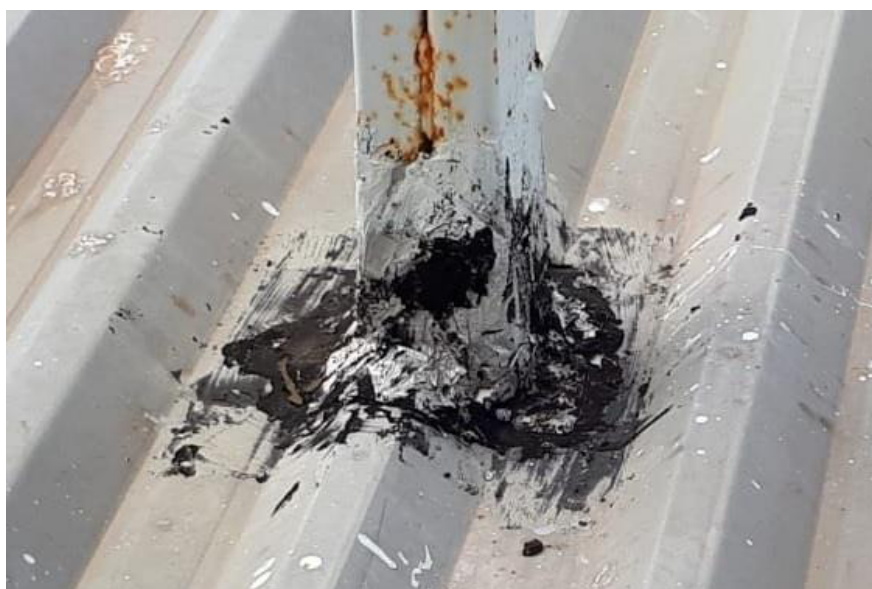
Não foram executados arremates adequados após a instalação da estrutura de cobertura nos vãos abertos das Asas Norte e Sul, como se pode observar na figura 26. Tal fato pode ter possibilitado a percolação de água da chuva através destas falhas, promovendo pontos de infiltração no telhado onde a estrutura foi fixada.

Figura 26 – Arremate inadequado em instalação fixada na estrutura.

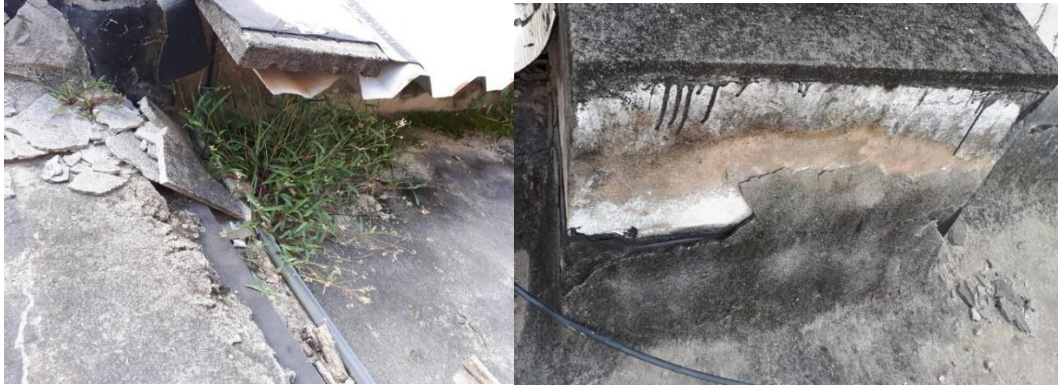
No tocante a integridade da proteção mecânica, pôde-se constatar o comprometimento da mesma em diversos pontos da Asa Norte, ver Figura 27. Foram identificadas fissuras em grande parte de sua extensão, além do descolamento no plano vertical em vários pontos e degradações severas, proporcionando o desenvolvimento de plantas sobre a proteção. Tais fatos podem ter ocorrido devido à ausência de juntas de trabalho na proteção mecânica, a fim de aliviar a carga térmica a qual a laje está submetida. Desta forma, a manta exposta fica sujeita a danos e degradação.

Figura 27 – Problemas na integridade da proteção mecânica.

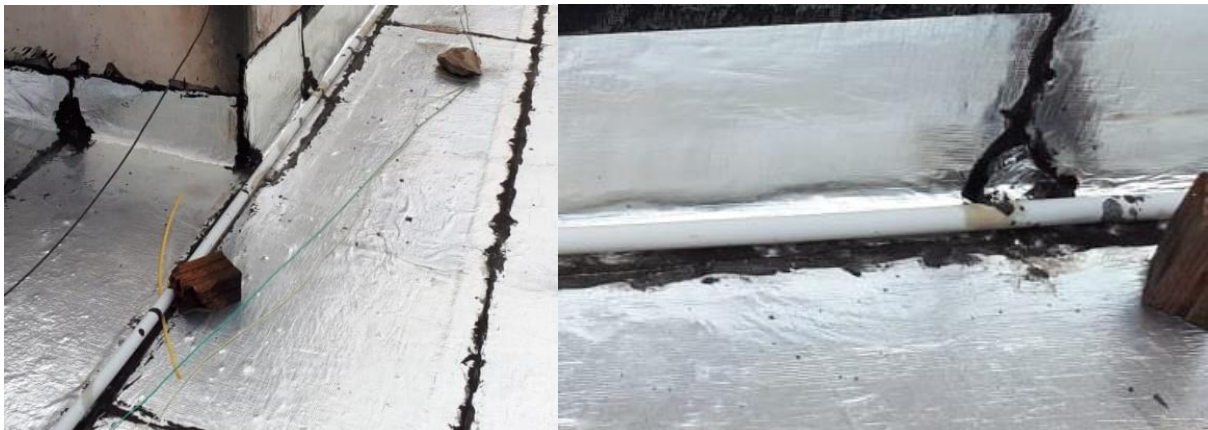
A outra situação observada remete as tubulações aparentes que foram executadas sem elevação mínima estabelecida por norma, conforme se observa na figura 28. Tal situação pode ter dificultado e/ou impossibilitado o escoamento da água das chuvas, e assim facilitando a infiltração na laje de cobertura.

Figura 28 – Tubulação aparente executada sem elevação.

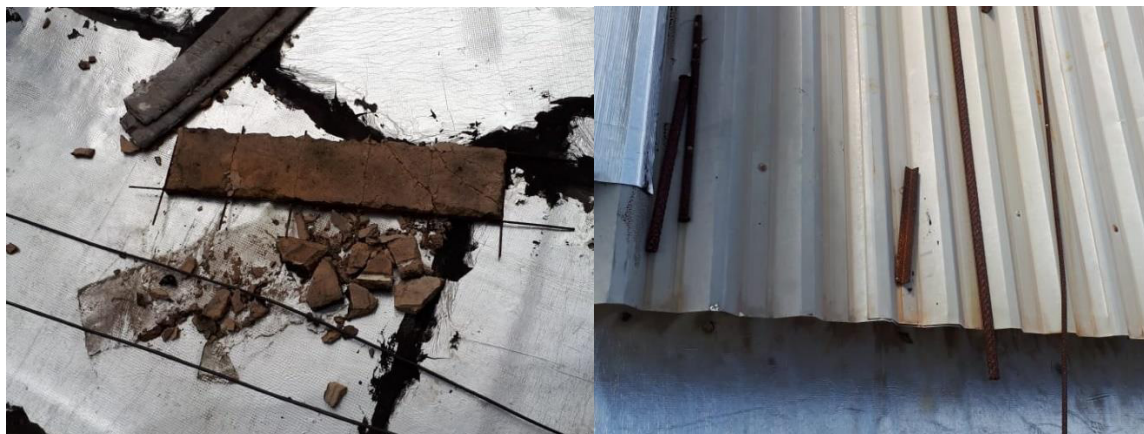
Quanto a exposição da manta a objetos perfurantes, o problema ocorreu na Asa Sul e Região Central, já que estas áreas não possuem proteção mecânica e estão diretamente em contato com tais objetos, como se pode verificar na figura 29. Isto pode causar danos a impermeabilização, possibilitando a infiltração de água devido a avarias na manta.

Figura 29 – Exposição da manta a objetos perfurantes.

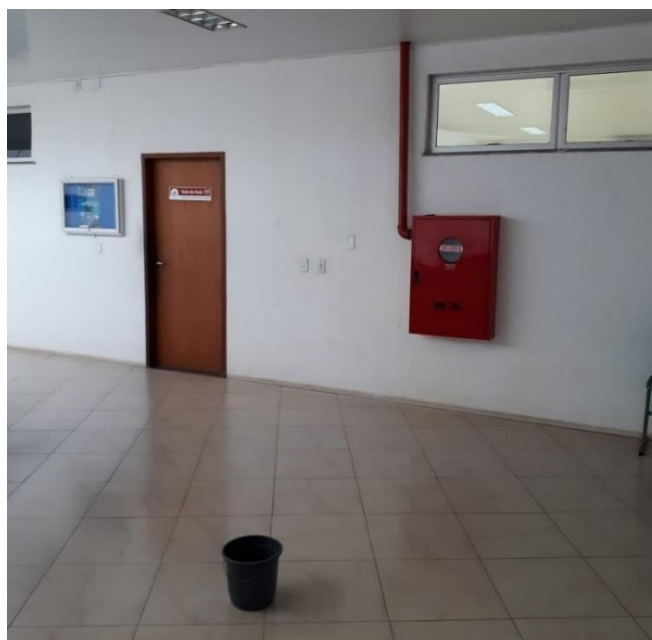
Figura 30 – Gotejamento da laje de cobertura.

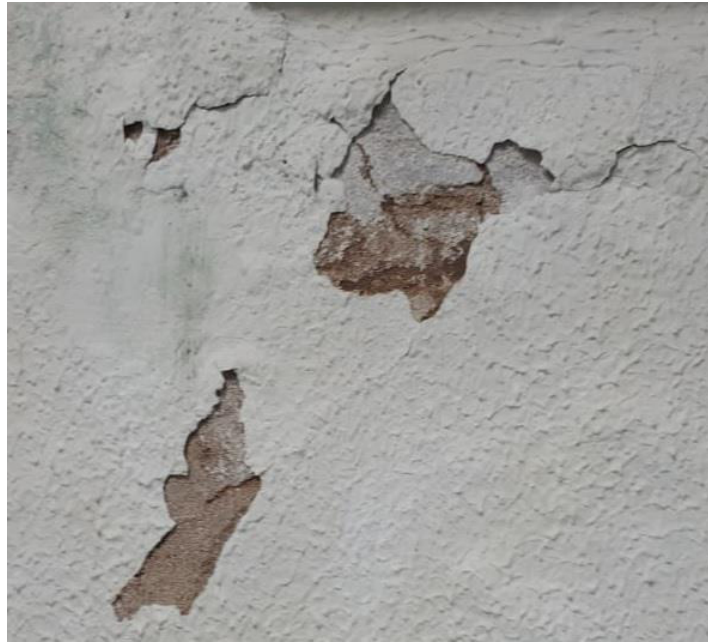
A degradação do reboco da parede, observada na figura 31, é uma das manifestações patológicas menos recorrentes no pavimento inspecionado, sendo apresentadas, em geral, por meio de pequenas fissuras e esfarelamento leve. Todavia, pode desenvolver-se e gerar diversos problemas consequentes, como o comprometimento térmico-acústico dos ambientes estudantis.

Figura 31 – Degradação de reboco da parede.

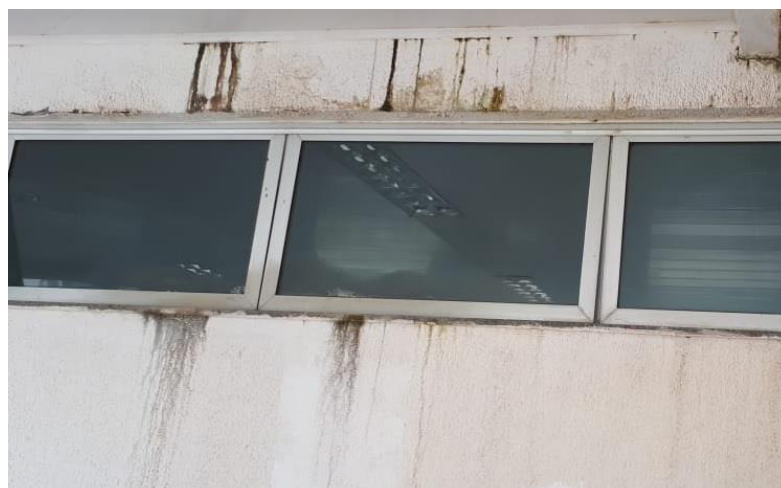
As manchas de umidade expostas na figura 32 geram incômodo visual e são identificadas nas três áreas do pavimento vistoriado, sendo a principal manifestação patológica encontrada. Estas são indicativos de manifestações patológicas em potencial, como a formação de mofo e bolor, decorrente do excesso de umidade na superfície de lajes, paredes, vigas ou pilares.

Figura 32 – Manchas de umidade na parede.

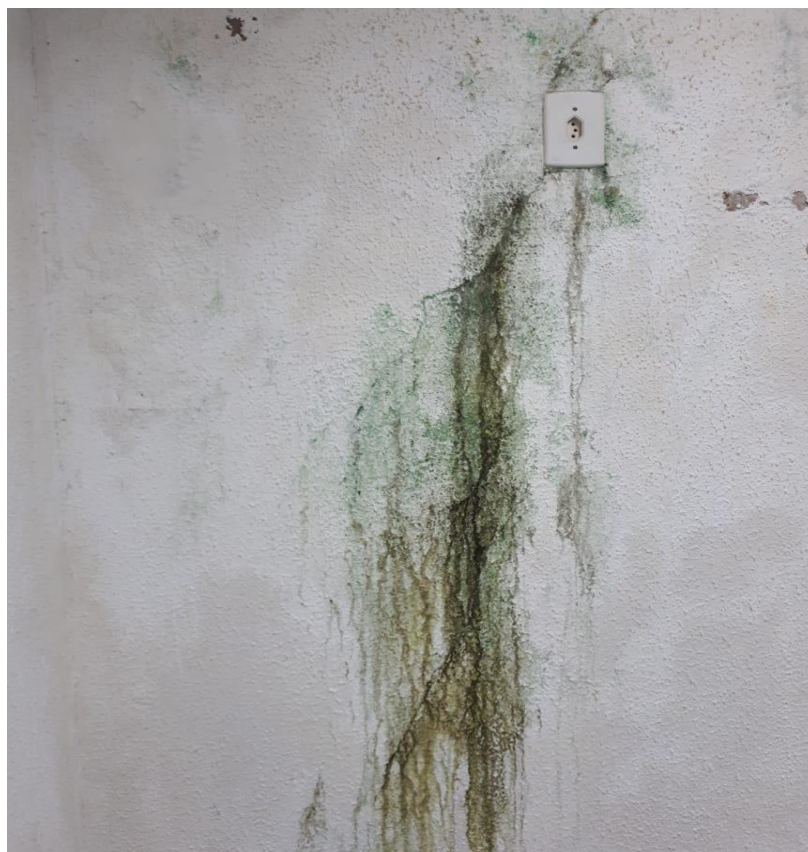
A formação de mofo e bolor, conforme verificada na figura 33, é constatada numerosas vezes nas Asas Norte e Sul do pavimento inspecionado, gerando desconforto visual intenso e ambiente de insalubridade, pois pode ser prejudicial à saúde.

Figura 33 – Formação de mofo e bolor na parede.

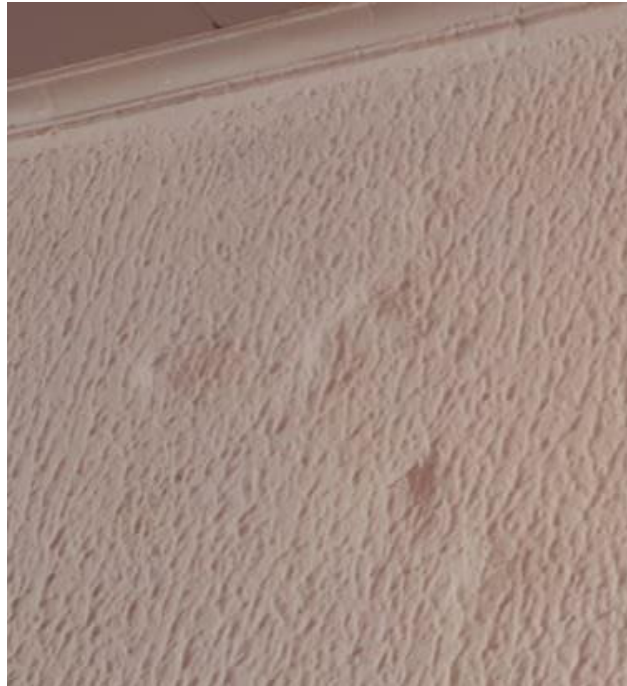
O empolamento e descolamento da pintura, observados, respectivamente, nas figuras 34 e 35, são manifestações patológicas bastante comuns nas Asas Norte e Sul do pavimento inspecionado, causando desconforto visual aos usuários.

Figura 34 – Empolamento da pintura.

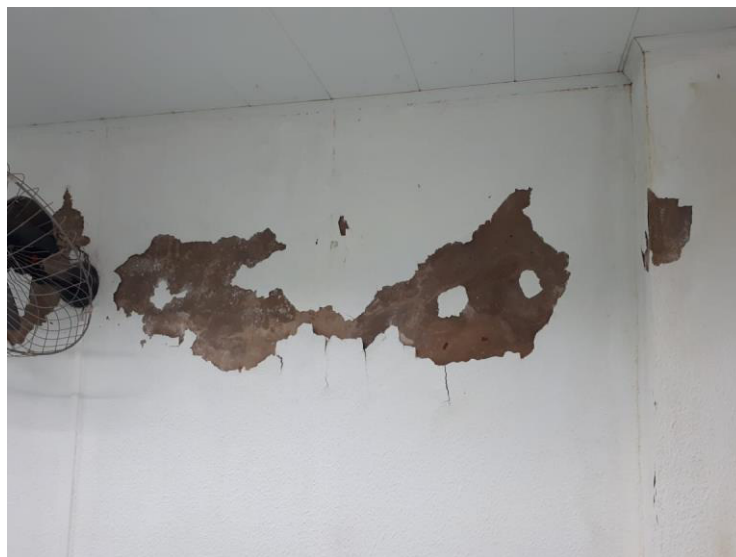
Figura 35 – Descolamento da pintura.

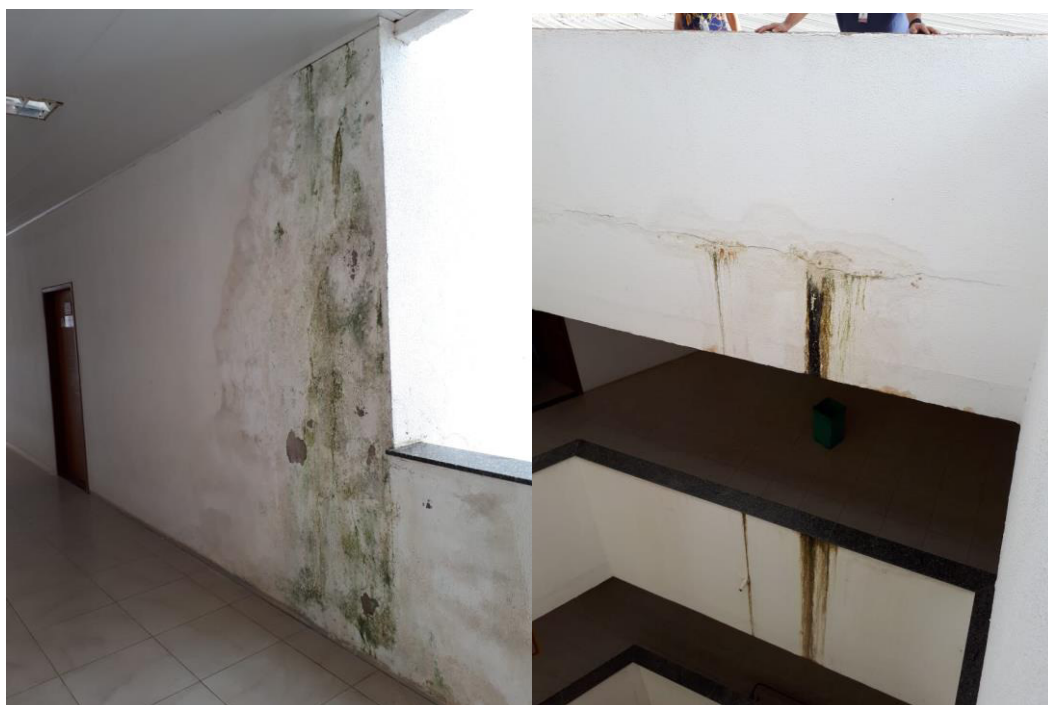
É importante salientar que a provável causa das manifestações patológicas listadas no quadro 4 é a mesma: infiltração de água na laje de cobertura da edificação objeto de estudo. Em muitos casos, as manifestações patológicas decorrentes da

infiltração se instalam em conjunto, como é observado na figura 36 áreas com diversos problemas patológicos, como empolamento, presença mofo e bolor, manchas de umidade, descolamento da pintura e fissuras no revestimento argamassado.

Figura 36 – Áreas afetadas por diversos tipos de manifestações patológicas.
