UNIVERSIDADE FEDERAL DO MARANHÃO – UFMA

CURSO BACHARELADO EM ENGENHARIA CIVIL

**ESTUDO DE CASO SOBRE AVALIAÇÃO FUNCIONAL OBJETIVA DA AVENIDA  
DANIEL DE LA TOUCHE (SENTIDO 1) EM SÃO LUÍS - MA**

2018

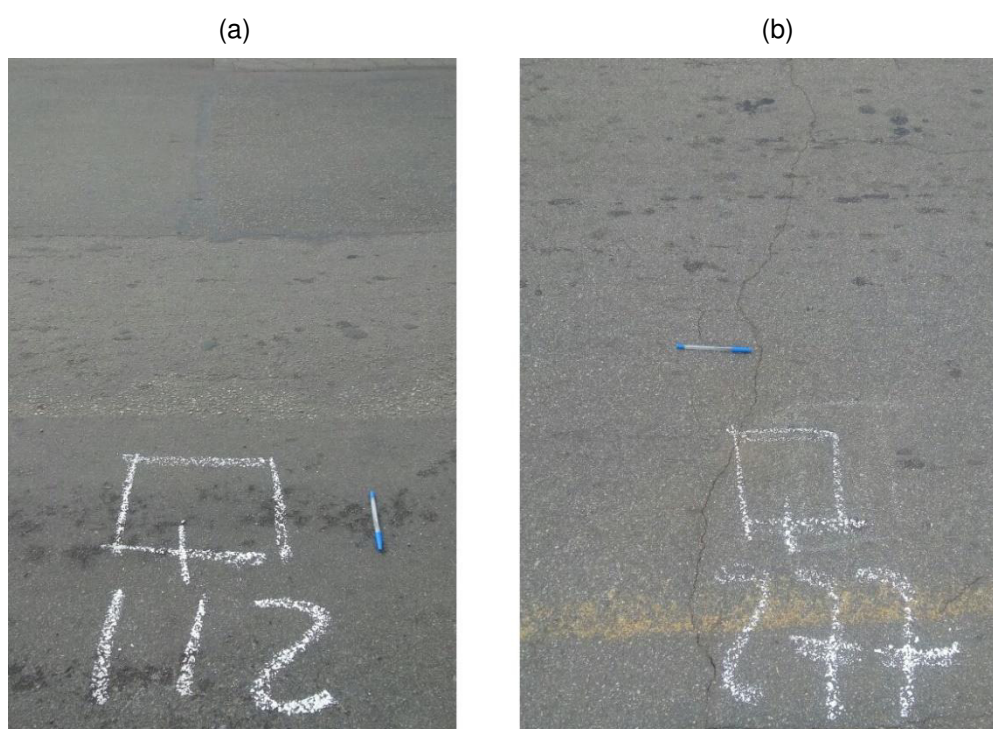
Diante de todos os dados levantados na avaliação das 294 estações do Sentido 1, foi possível observar variados defeitos, em grande parte, de trincas isoladas, desgaste e remendos, conforme apresentado nos inventários do Apêndice A. Ilustre-se na Figura 24 os principais defeitos encontrados.

Figura 24 - (a) Remendos (estação 112) e (b) Trinca isolada (estação 277)

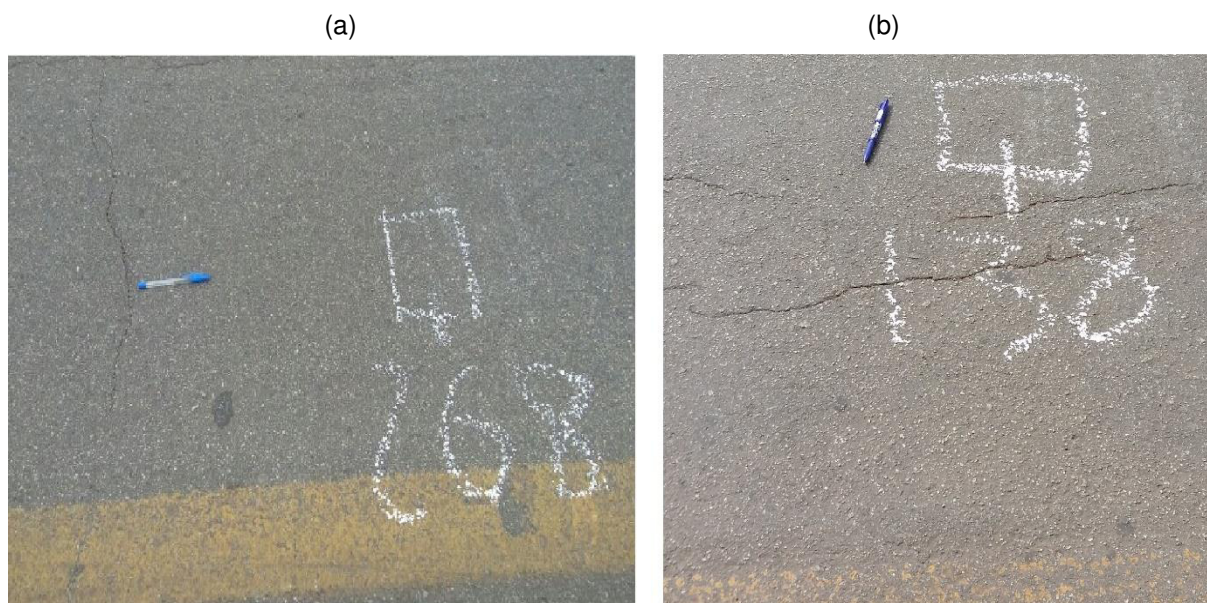
Entre as trincas observadas, as que tiveram mais destaques foram as transversais (Figura 25 (a)) e longitudinais curtas (Figura 25 (b)), totalizando 79,4% de todas as ocorrências de trincas, conforme mostrado no Gráfico 3 e na Tabela 8. O grande número de trincas demonstra um estágio após a fissuração e início de ruptura do revestimento. De acordo com o Gráfico 3, para as trincas interligadas as mais frequentes foram as sem erosão (Figura 26), 15,8% das frequências totais de trincas. Esses defeitos estão relacionados com a má execução, falta de manutenção e demonstram as consequências das diversas ações sofridas pelo pavimento.

Figura 25 - Trincas curtas (a) transversal (estação 268) e (b) longitudinal (estação 138)

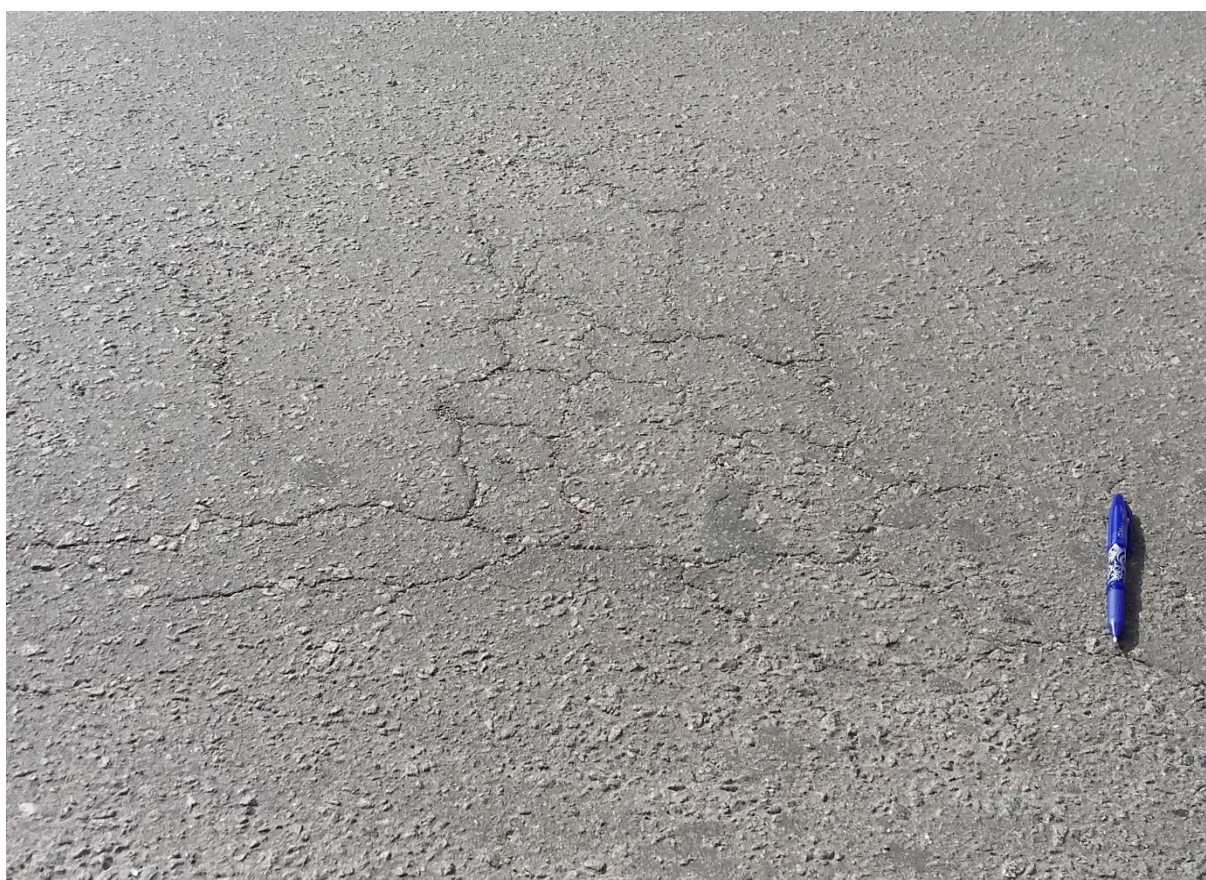
Figura 26 - Trincas interligadas sem erosão

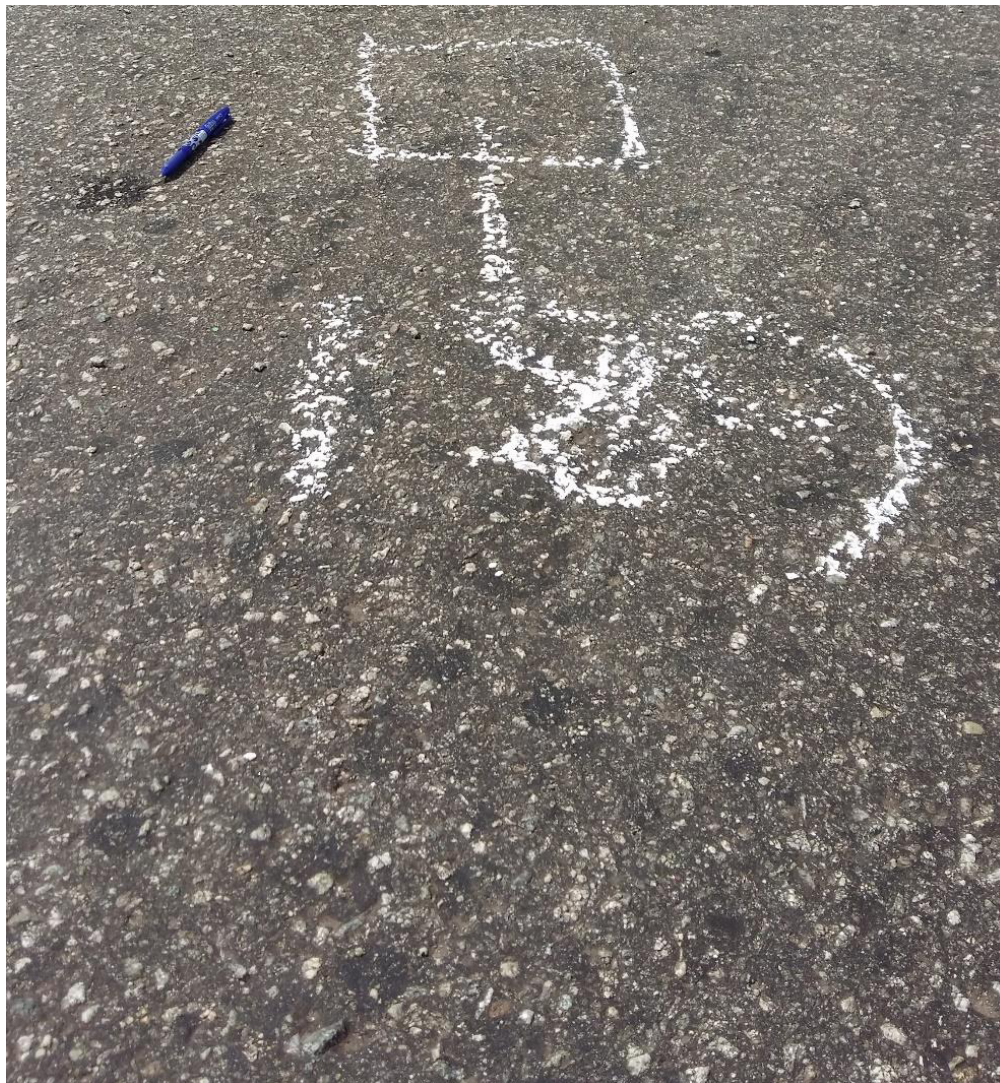
Em todas as estações foi verificado o desgaste, patologia resultante do intemperismo do revestimento, evidenciando rugosidade na superfície por perda de ligante, conforme mostrado na Figura 27. Tal defeito está relacionado pela falta de manutenção da avenida, resultante de um processo natural ocasionado pelo desgaste por atrito e envelhecimento da superfície alifática.

Figura 27: superfície desgastada (estação 189)

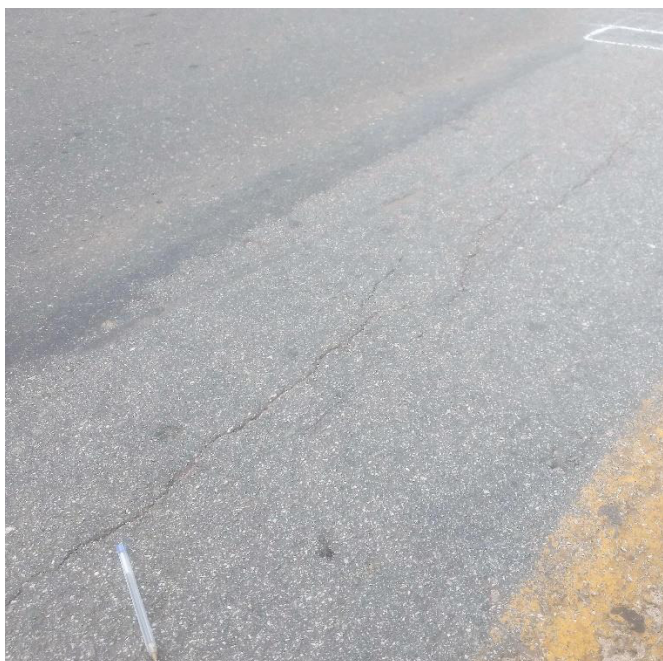
As ondulações, panelas e escorregamento não demonstram tanta ocorrência, uma vez que obtiveram apenas 3,2% do total das frequências absolutas das patologias analisadas como mostrado a Tabela 7. É possível observar uma ondulação no revestimento na Figura 28, mostra-se uma pequena movimentação plástica da mistura asfáltica, resultante do atrito do pneu dos veículos com a superfície.

Figura 28 - Ondulação (estação 143)

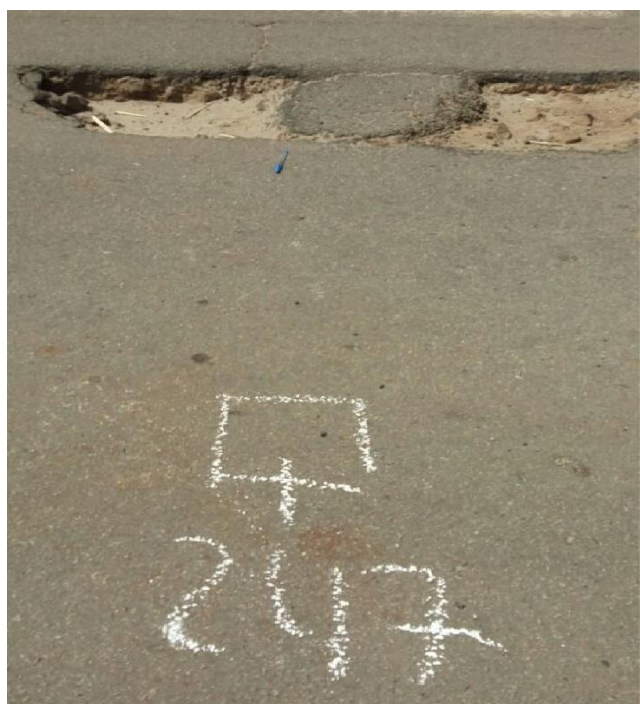
As panelas corresponderam apenas 7 de todas as 871 frequências absolutas obtidas no levantamento, em todas foram evidenciadas ausência de parte do revestimento e exposição das camadas inferiores, conforme ilustrado na Figura 29.

Figura 29 - Panelas (estação 247)

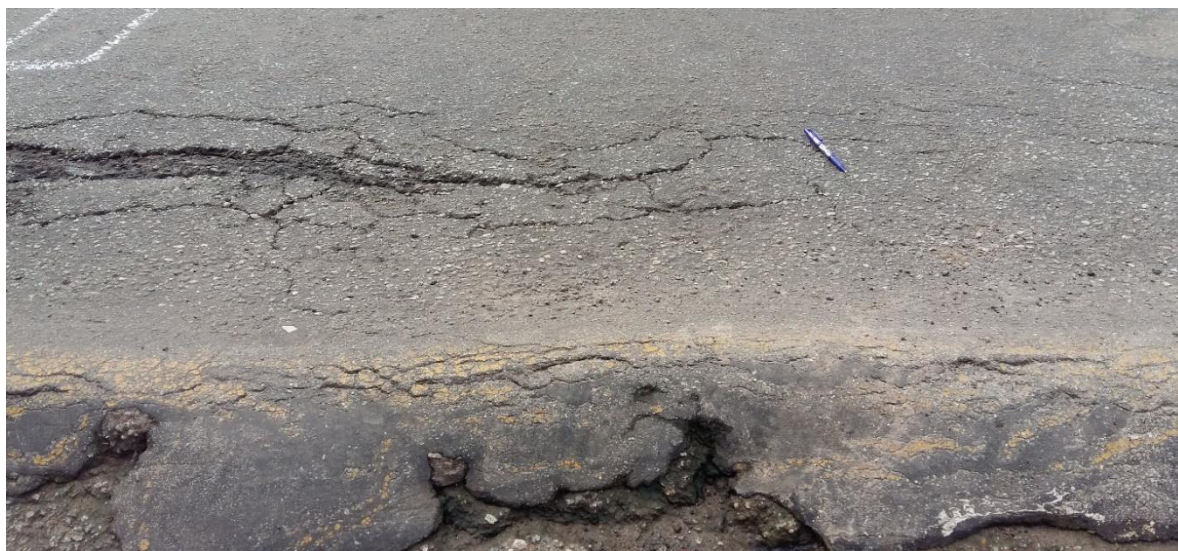
Os escorregamentos foram evidenciados apenas em 4 das 294 estações, seu efeito se resume a deficiência relacionada a fluência do revestimento asfáltico. Todos os escorregamentos foram acompanhados com afundamento de trilha de roda (Figura 30)

Figura 30 - Escorregamento (estação 114)

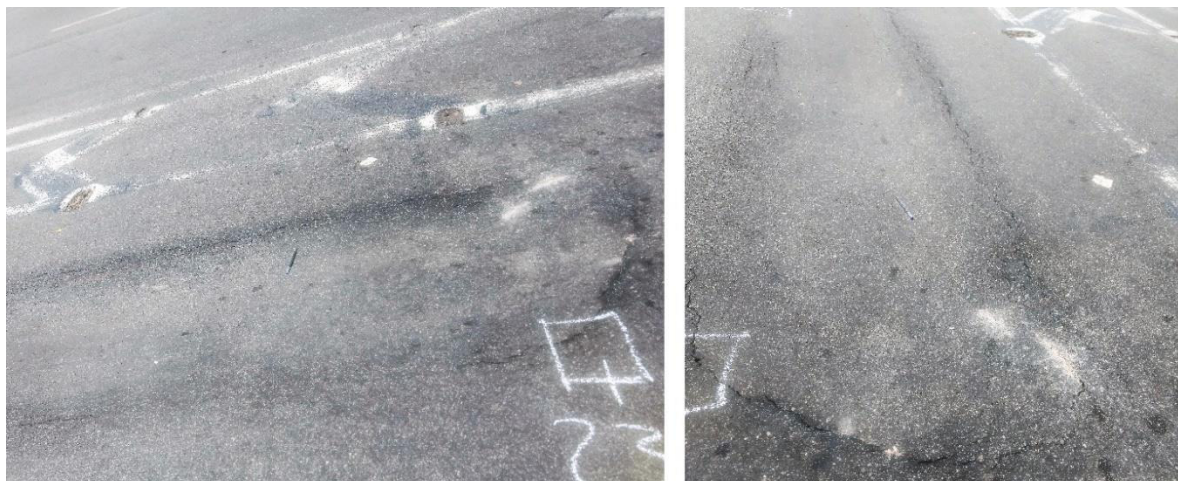
Já as deformações permanentes, mais especificamente os afundamentos plásticos, caracterizados pelos deslocamentos laterais ou elevações das áreas adjacentes do revestimento, foram os mais recorrentes. A Figura 31 ilustra o afundamento plástico de trilha de roda na estação 230 da avenida.

Figura 31 - Afundamento de trilha de roda (estação 230)

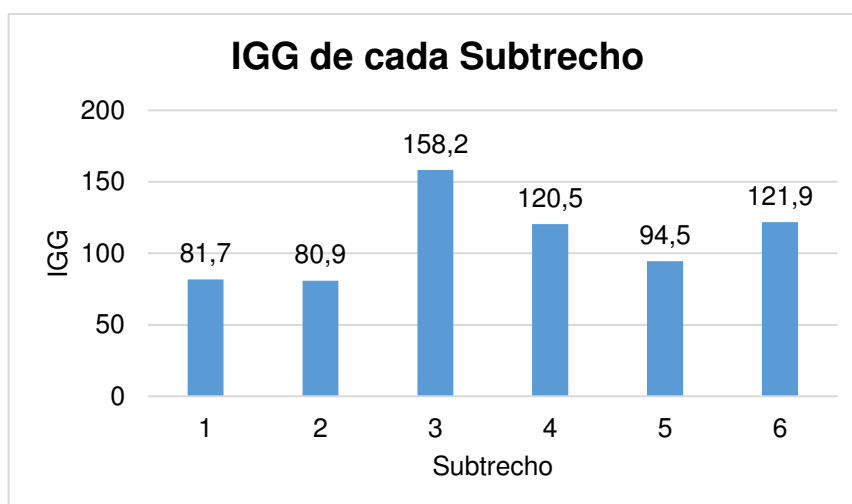
Observa-se na Tabela 10 que todos os subtrechos receberam o conceito "RUIM", isso mostra um elevado grau de deterioração da superfície do pavimento avaliado, causando situações de risco e pouco conforto para os usuários. O Gráfico 5 relaciona os valores dos IGG com os segmentos analisados, nota-se que o segmento com o maior grau de deterioração é o 3, por possuir o maior valor de IGG. Ilustra-se no Gráfico 6 as frequências absolutas consideradas de cada tipo de defeito encontrado no segmento nesse segmento.

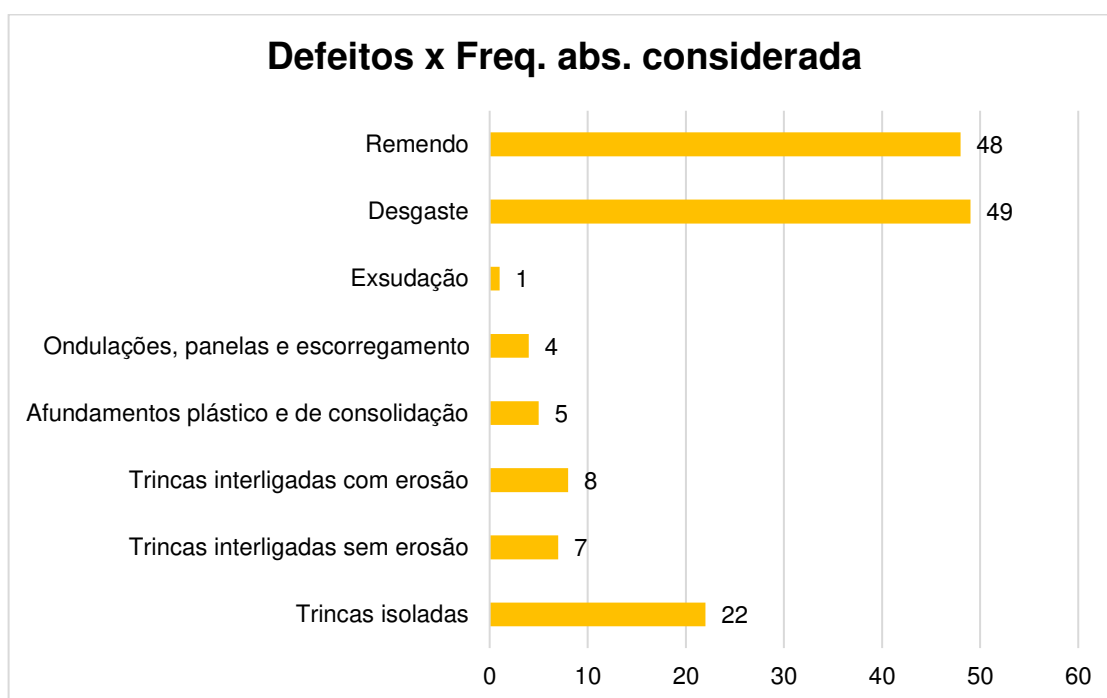
No Subtrecho 3, é observado maior taxa de trincas isoladas, desgaste e remendo, esses foram os defeitos responsáveis pelo alto valor do IGG, de 158,2, justificando as condições superficiais mais desfavoráveis entre os outros segmentos.
