**CONTRIBUIÇÃO AO ESTUDO DE PATOLOGIAS E REFORÇO
ESTRUTURAL EM ESTRUTURAS DE CONCRETO ARMADO: ESTUDO DE
CASO EM UM CONDOMÍNIO RESIDENCIAL EM SÃO LUÍS-MA.**

Trabalho de Conclusão de curso submetido ao Departamento de Engenharia Civil da Universidade Federal do Maranhão, como parte dos requisitos para obtenção do grau de Engenheiro Civil.

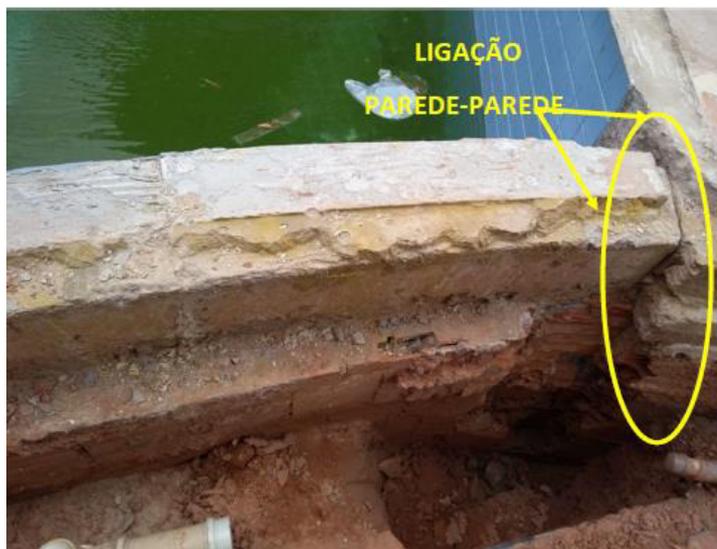
Figura 52: Fissura observada na ligação parede-parede da piscina.

Durante a visita foi realizada uma escavação em torno de sessenta centímetros de profundidade, o que não levou à instabilidade da piscina, pois a mesma estava parcialmente vazia, com o nível d'água em um metro para baixo, não havendo assim empuxo nas laterais da parede da piscina. Ao realizar a escavação, notou-se fissuras trespessante com aberturas consideráveis nas duas piscinas, que provocava vazamento e conseqüentemente infiltração no solo e na casa de bombas.

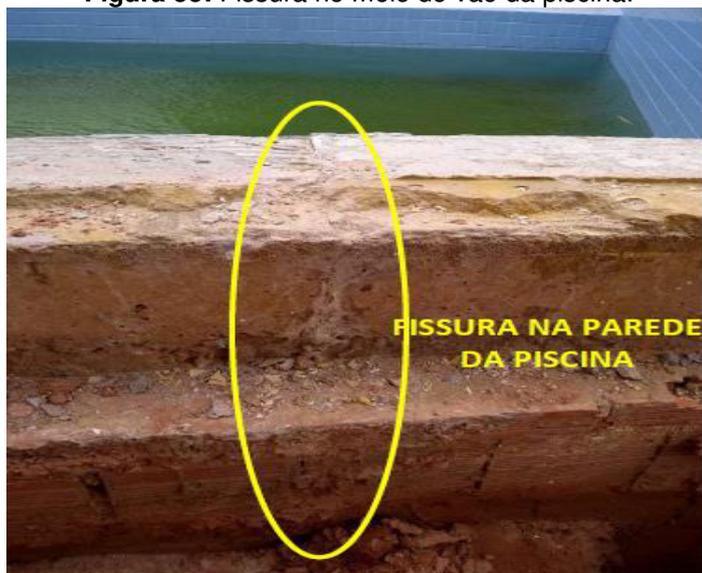
Figura 55: Fissura no meio do vão da piscina.

Figura 67: Aplicação de injeção com resina epóxi na fissura do meio do vão da piscina.

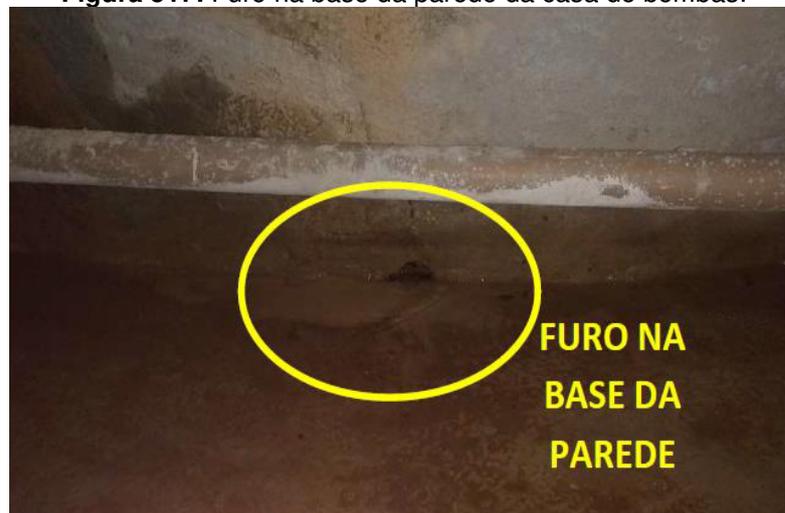
Foi informado por um morador que quando as piscinas estavam cheias para seu uso a água vazava para dentro da casa de bombas devido ao fato da mesma conter um furo na base da parede (figura 57), surgido por um erro de projeto e execução. Com o passar do tempo o diâmetro deste furo aumentava, devido o carregamento de areia da contenção com água advinda do vazando das piscinas.

Figura 517: Furo na base da parede da casa de bombas.

Figura 69: Injeção no furo com Denverpóxi injeção componente A.

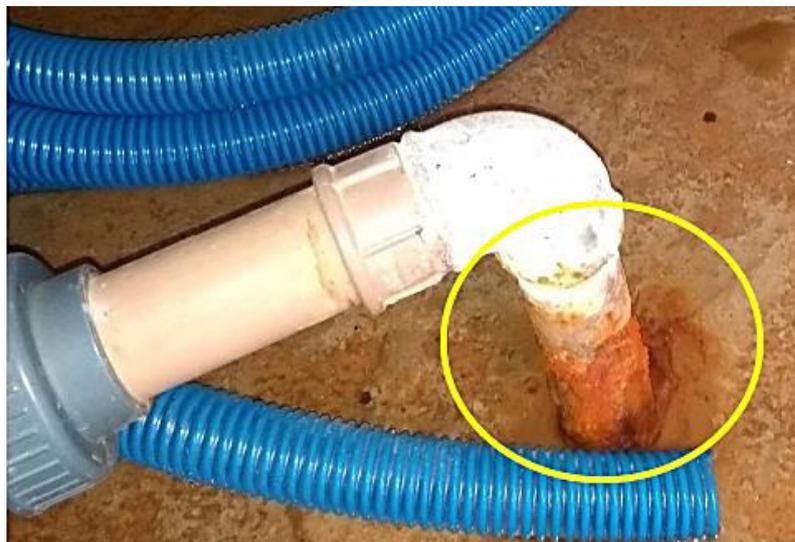
Com a presença de água no piso da casa de bombas, ocasionou outras patologias que afetaram a encanação, devido suas curvas e conexões serem locadas no piso, em contato com umidade, estavam sofrendo corrosão (figura 58). Não houve curto circuito das bombas com a presença de água, pois a rede da mesma não estava energizada a um bom tempo, e a manutenção da troca de água era feita de forma manual pois as tubulações de abastecimento eram inutilizadas.

Figura 58: Curvas e conexões das tubulações da casa de bombas, deterioradas por corrosão.

Depois da realização do reparo, consequentemente o carregamento de areia pela captação de água advindas da infiltração foi resolvido, no entanto as tubulações que estavam no piso em contato com a umidade, ficaram bem deterioradas por conta da corrosão. Por isso, tiveram que ser trocadas por novas peças (figura 70), possibilitando um aumento de vida útil.

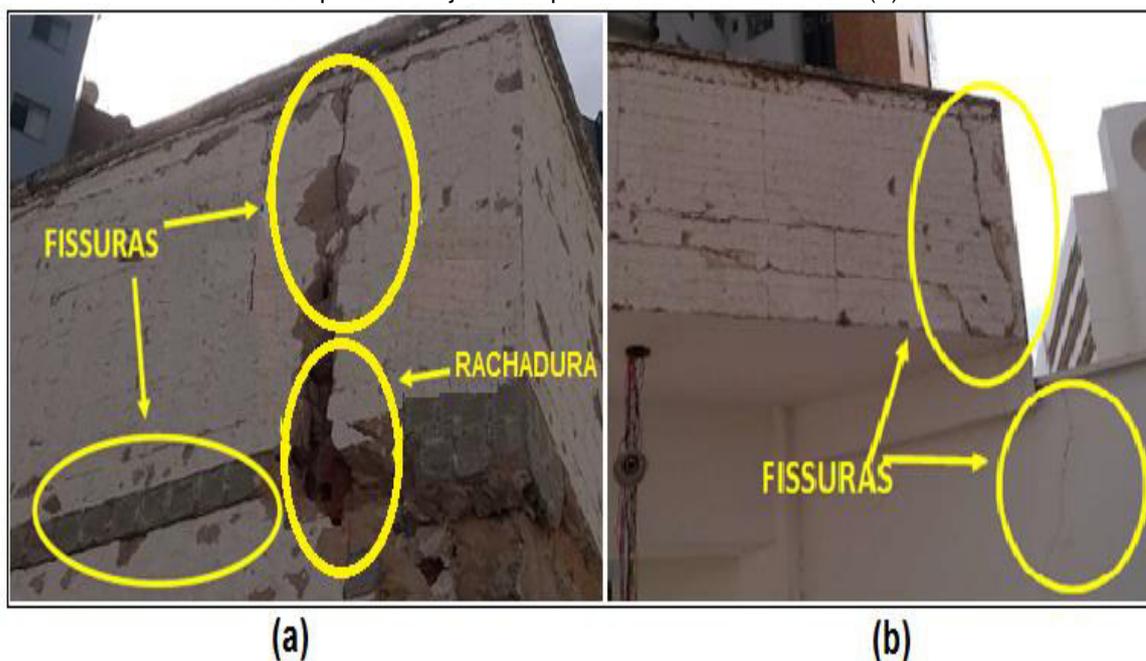
Figura 59: Fissuras horizontais e verticais na extremidade em balanço da laje (a). fissuras inclinadas nos apoios da laje e nas paredes do salão de festa (b).

Outras fissuras oriundas das mesmas causas anteriormente descritas foram detectadas nas paredes de apoio da laje do salão de festa tanto na direção horizontal como inclinadas. Entretanto as fissuras nos apoios da laje tendem a ser inclinadas devido a incidência dos esforços de cisalhamento que são próximos ao esforço máximo cisalhante. Além disso, elas se propagaram para os elementos não-estruturais que estava nas suas adjacências como parede e esquadrias, conforme a figura 59.b.

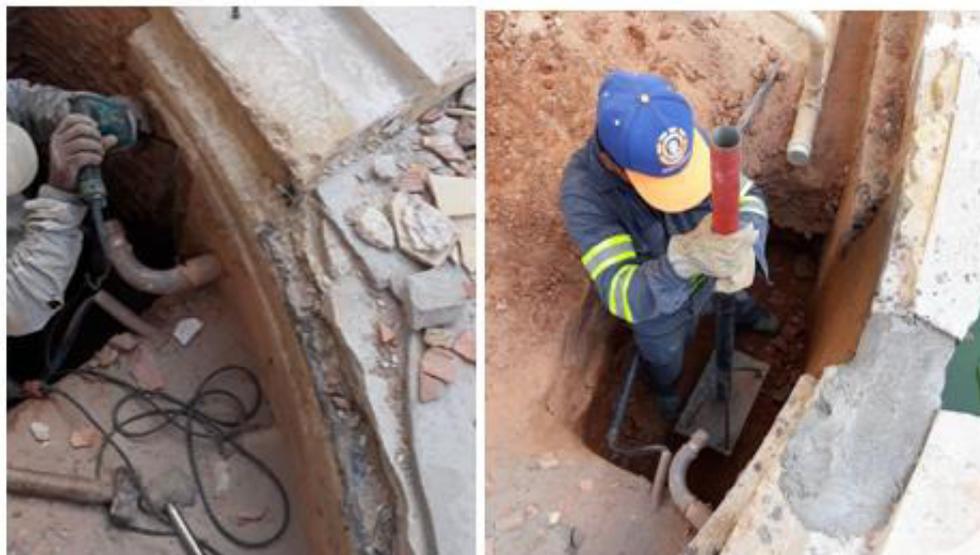
Figura 65: execução do corte na parede da piscina.

- Realizou pares de furos com diâmetro um ponto superior ao das barras de 10 mm, espaçados a cada 10 cm na parede da piscina.
- Usou adesivo epóxi na colagem dos grampos de costura, o que ajudou na diminuição dos números de barras (figura 66.a). Em seguida realizou-se o lançamento do concreto (66.b).

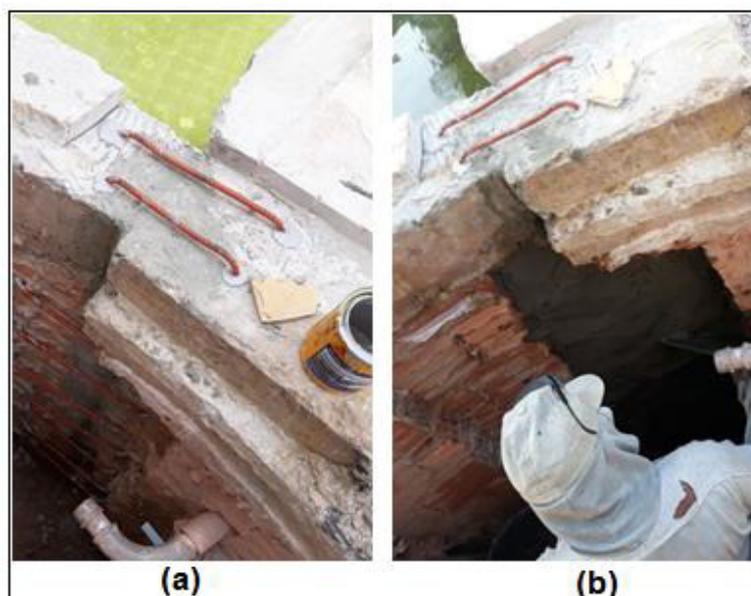
Figura 66: Estrutura reforçada com as barras e grampos de aço (66.a), com cobertura de concreto $\geq 30 * \varnothing$ ($\varnothing = 10$ mm) (66.b).

- Após a desforma do concreto da parede da piscina, realizou a impermeabilização da estrutura com argamassa estrutural 250, por ser impermeável, ter boa resistência e isenta de retração. Outra vantagem é o fato

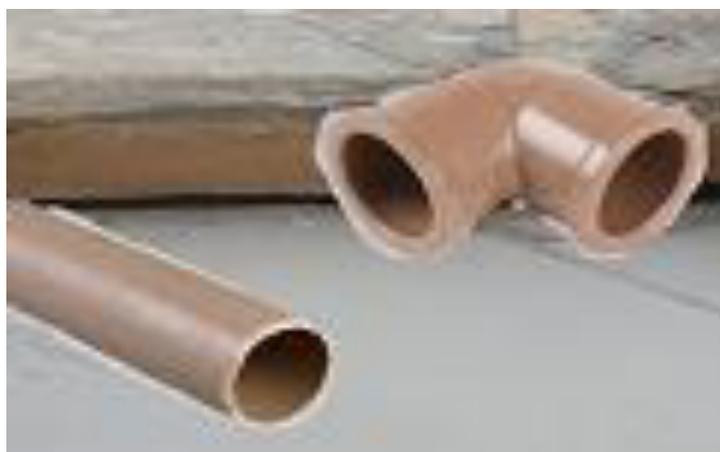
Figura 70: Novas peças para encanação.
