**AVALIAÇÃO DE PATOLOGIAS DAS PONTES DO  
PERÍMETRO URBANO DE BALSAS-MA**

Trabalho de Conclusão de Curso na modalidade Monografia, submetido à Coordenação de Engenharia Civil da Universidade Federal do Maranhão como parte dos requisitos necessários para obtenção do Título de Bacharel em Engenharia Civil.

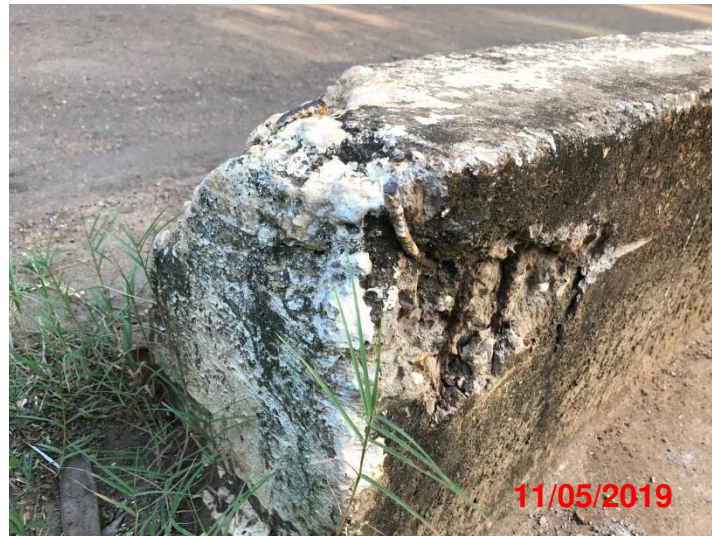
Figura 30 - Guarda rodas com extremidade danificada.

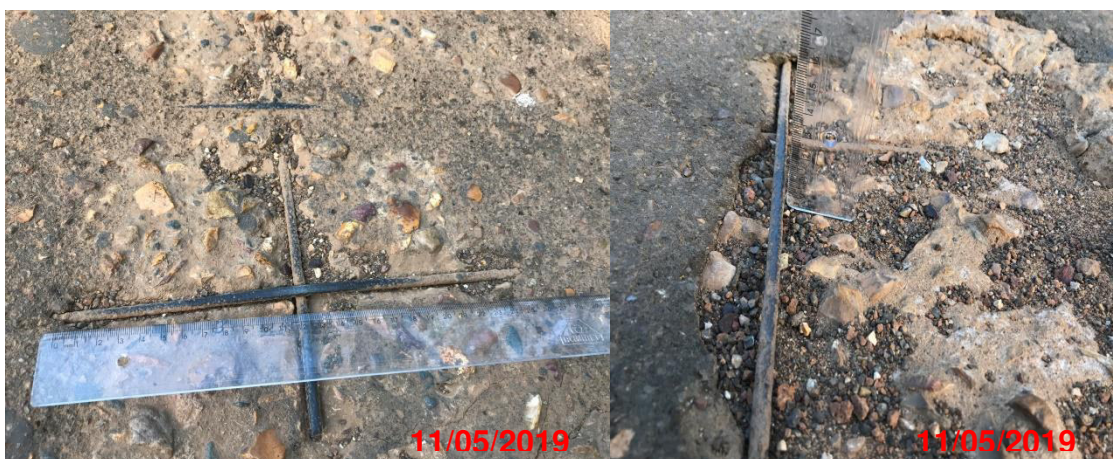
Em relação às manifestações patológicas, verificou-se a ocorrência de buracos no pavimento betuminoso decorrentes da abrasão mecânica dos veículos, bem como a exposição de armaduras das lajes nesses locais por conta de recobrimento de concreto insuficiente (Figura 31).

Figura 31 – Buracos com exposição de armadura na pista de rolamento.

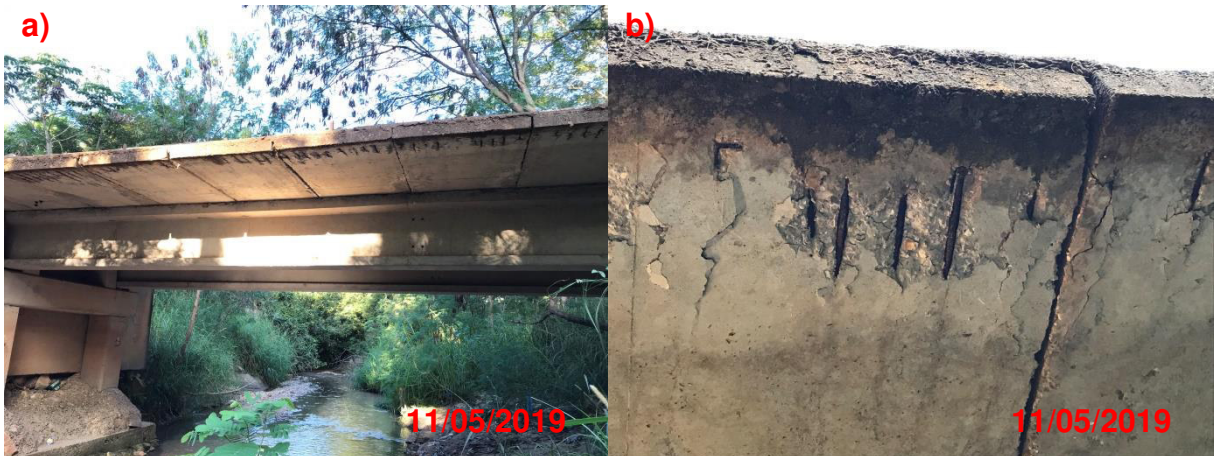
Há ainda uma grande quantidade de armaduras expostas na face inferior da laje, em especial nas bordas do tabuleiro, onde se pode observar um avançado

Figura 32 – a) Vista lateral da laje com armaduras expostas. b) Detalhe da corrosão da armadura e desagregação do concreto.

Por a cidade de Balsas não se tratar de um grande centro urbano e por haver no local dessa ponte baixo fluxo de veículos, é baixa a possibilidade de corrosão por carbonização. Além disso, como não é uma cidade a beira mar, é pouco provável que a manifestação tenha se dado por ataque de cloretos. Deste modo, além do escoamento pluvial as demais causas mais prováveis da patologia são o recobrimento insuficiente da armadura e/ou o mal adensamento do concreto na fase de execução da laje pré-moldada.

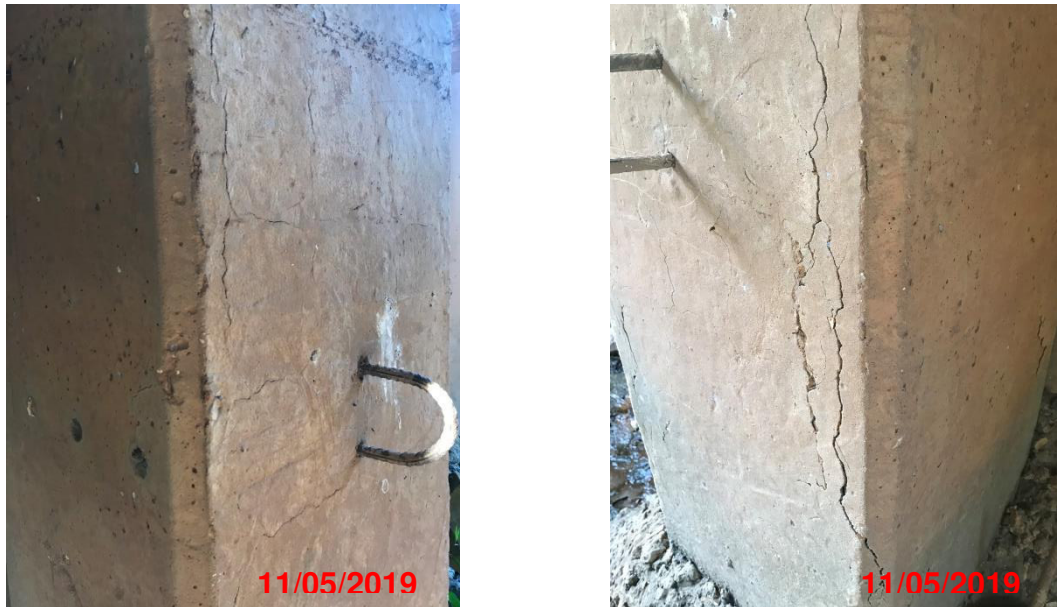
Figura 33 - Fissuras nos pilares.

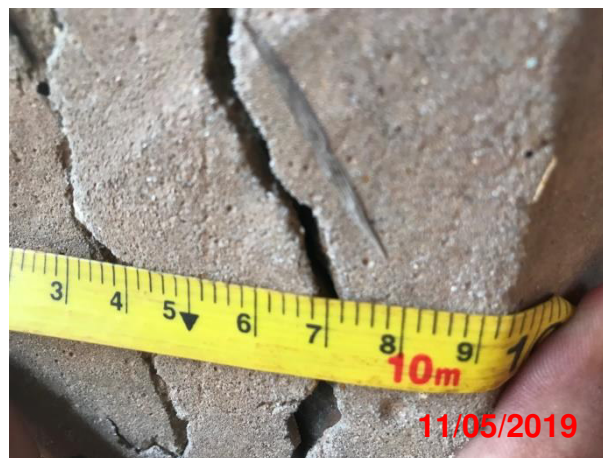
Figura 34 - Detalhe da abertura de fenda na aresta de um dos pilares.

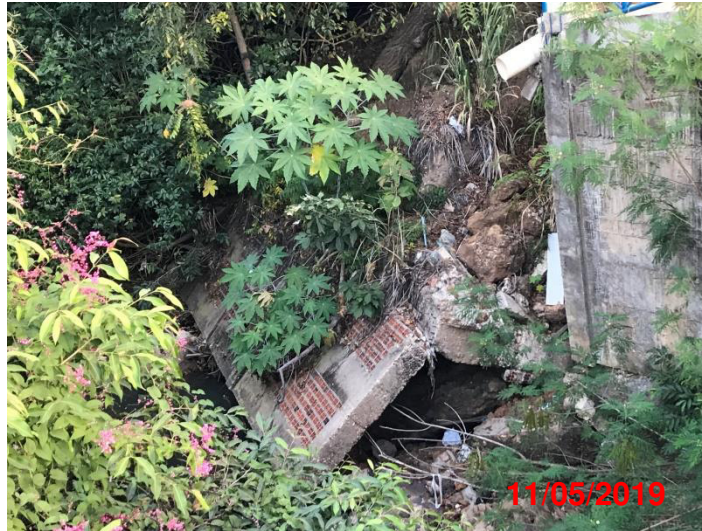
Figura 37 - Antigo muro de arrimo em alvenaria que entrou em colapso.

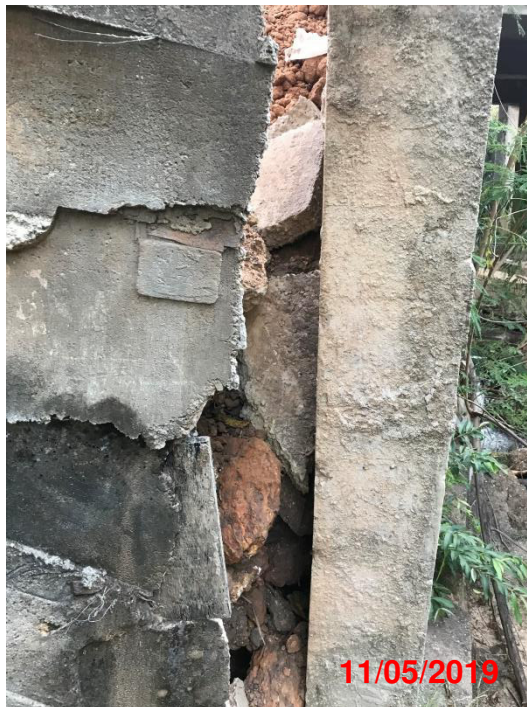
O último muro de arrimo construído em concreto atualmente se encontra com diversas fissuras e parcialmente rompido (Figuras 38 e 39), com recalques nas margens da ponte e com risco de tombamento do muro.

Figura 38 - Rompimento no muro de arrimo.

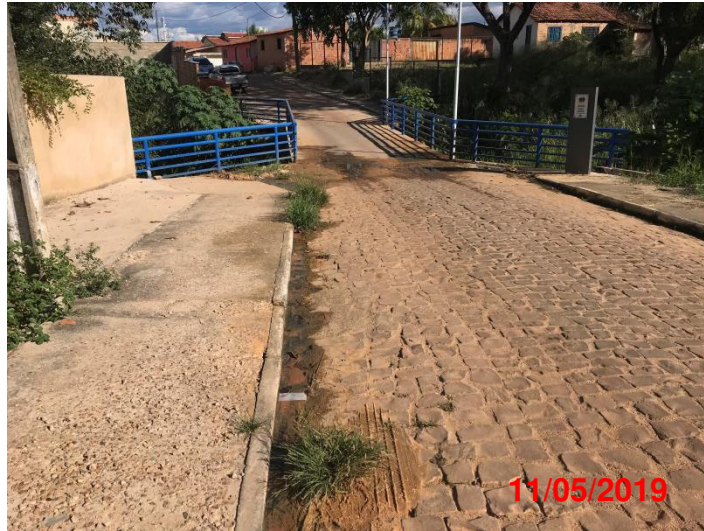
Figura 44 - Escoamento e acúmulo de água oriunda do lençol freático.

Com isso, para esta ponte fazem-se necessárias intervenções no encontro da margem esquerda do sentido do fluxo de água, com a execução de reforço para estabilização da área recalçada, e devem ser realizadas novas obras de drenagem profunda para se evitar o escoamento e acúmulo de água neste encontro e na superfície da ponte.

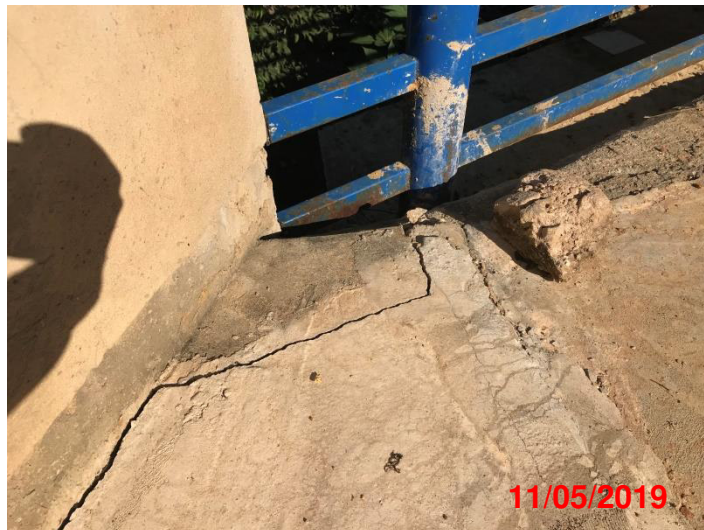
No que tange aos encontros da ponte, na margem esquerda referente ao bairro Centro foi verificada a ocorrência de recalque no solo, onde há a presença de fissuras e fendas tanto no piso da parte superior do encontro, quanto no muro de concreto ciclópico construído no local (Figuras 45, 46 e 47).

Figura 45 - Fenda no piso da parte superior ao encontro da ponte.

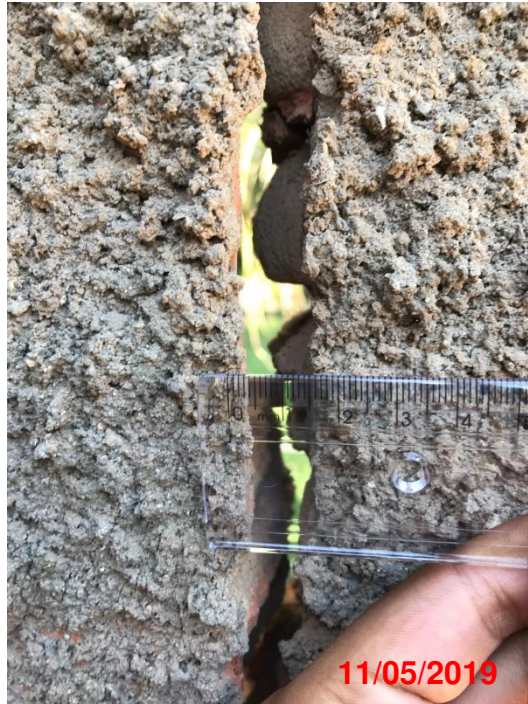
Figura 46 - Abertura de fenda no muro da residência da margem esquerda da ponte.

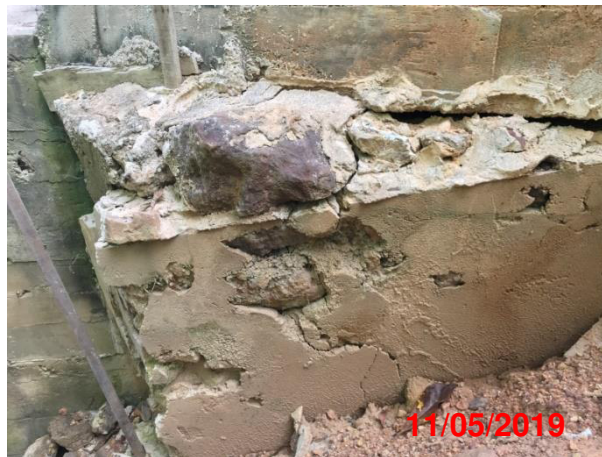
Figura 47 - Recalque e fissuramento no muro de concreto ciclópico.

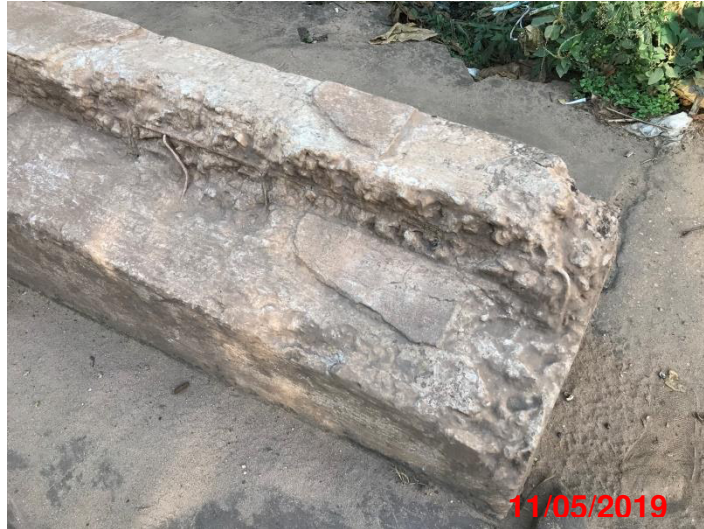
Figura 50 - Desagregação do concreto em guarda rodas da Ponte 04.

Deste modo, para a superestrutura desta ponte são necessárias ações de tratamento das armaduras corroídas no guarda corpo e lajes, tratamento do concreto danificado, limpeza das superfícies para retirada de agentes bióticos, em especial no passeio de pedestres onde está crescendo vegetação, e tratamento de fissuras presentes no pavimento e na laje.

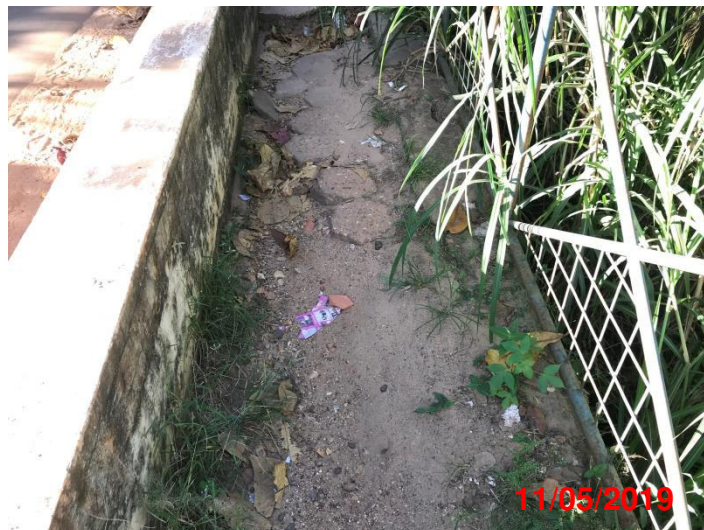
Além disso, os passeios para pedestres se encontram parcialmente danificados, com ocorrência de recalques e crescimento de vegetação (Figura 51), e há a presença de trincas transversais longas no pavimento da pista de rolamento nos locais referentes aos encontros (Figura 52).

Figura 51 - Passeios da Ponte 04 com ocorrência de recalque crescimento de vegetação.

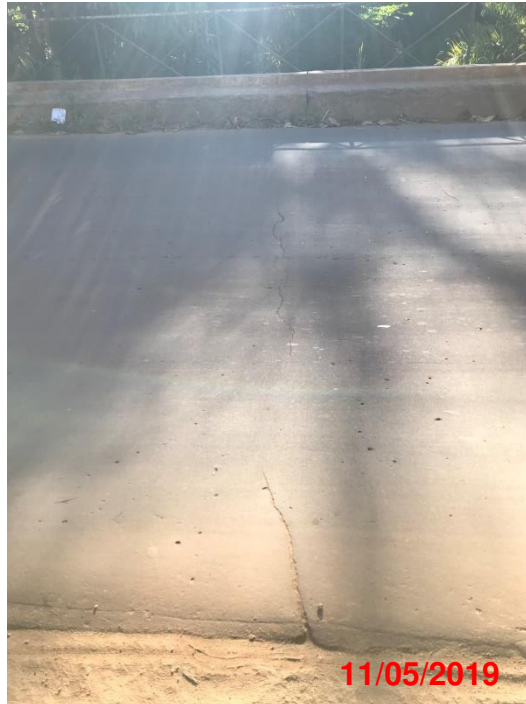
Figura 52 - Trincas transversais longas no pavimento asfáltico.

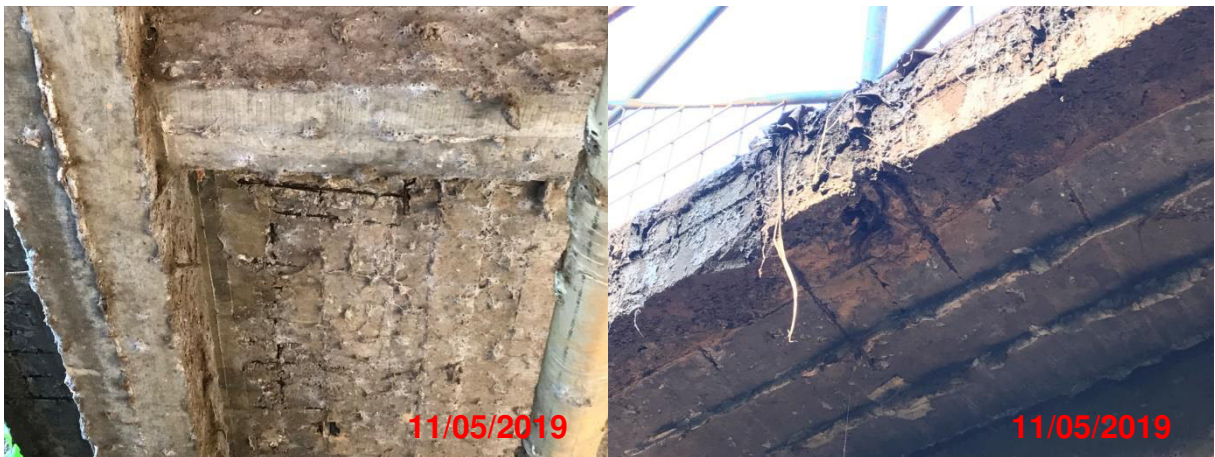
Na face inferior da laje da ponte, foi observado um avançado nível de exposição e corrosão de armaduras nas extremidades da laje e em alguns pontos internos (Figura 53), nichos de concretagem, desagregação do concreto e a ocorrência de eflorescências e manchas causadas pelo crescimento de fungos no local (Figura 54).

Figura 53 - Desagregação do concreto e exposição de armaduras na Ponte 04.

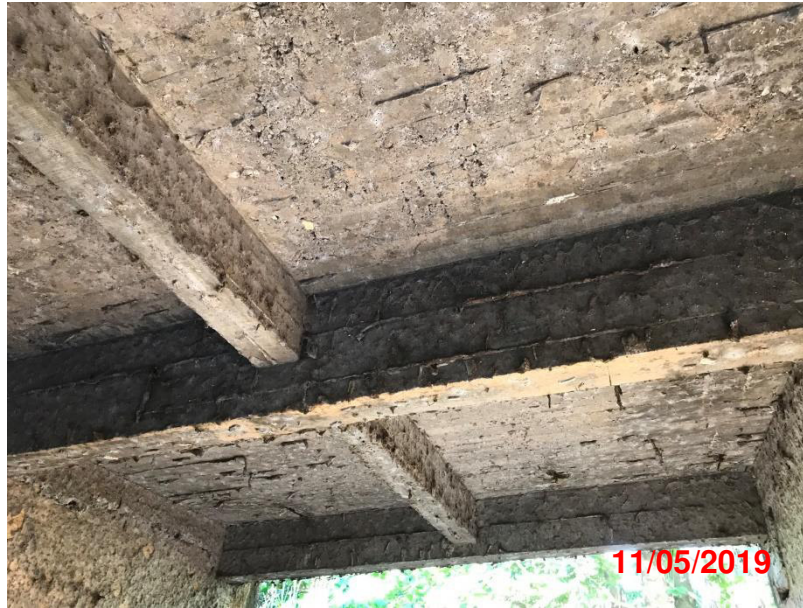
Figura 54 - Eflorescências e manchas causadas por agentes bióticos na Ponte 04.

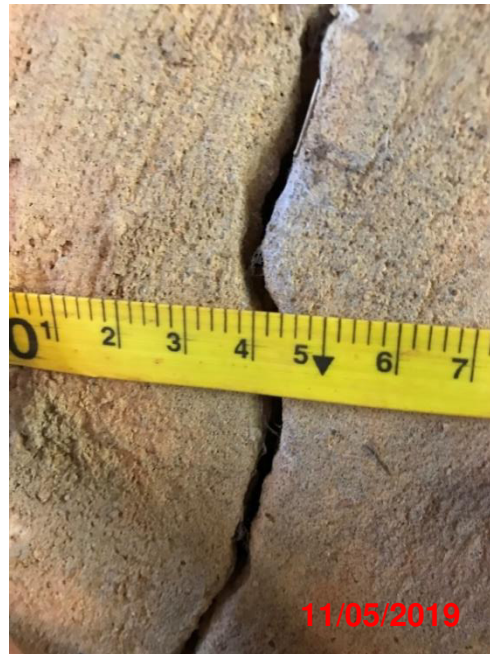
Por fim, foi detectada a ocorrência de processo de erosão sob a fundação do muro de arrimo (Figura 55), e a presença de uma fenda de 2mm na parede de tal estrutura (Figura 56). Por esta fenda está ocorrendo o escoamento de água do lençol freático, visto que o muro possui apenas dois tubos de drenagem.

Figura 56 - Abertura de fenda no muro de arrimo.

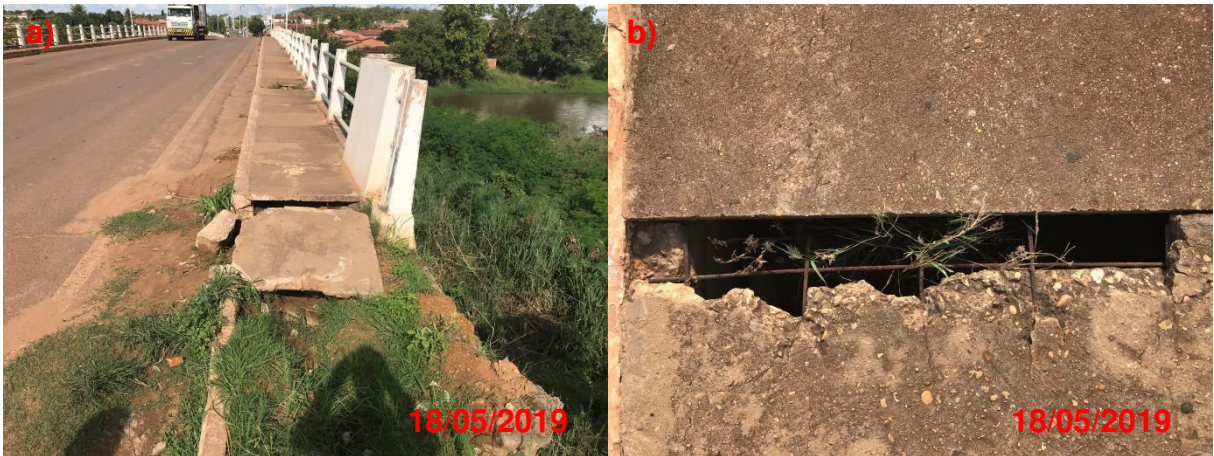
Figura 60 - a) Passeios para pedestres danificados. b) Detalhe de exposição e corrosão de armaduras no passeio.

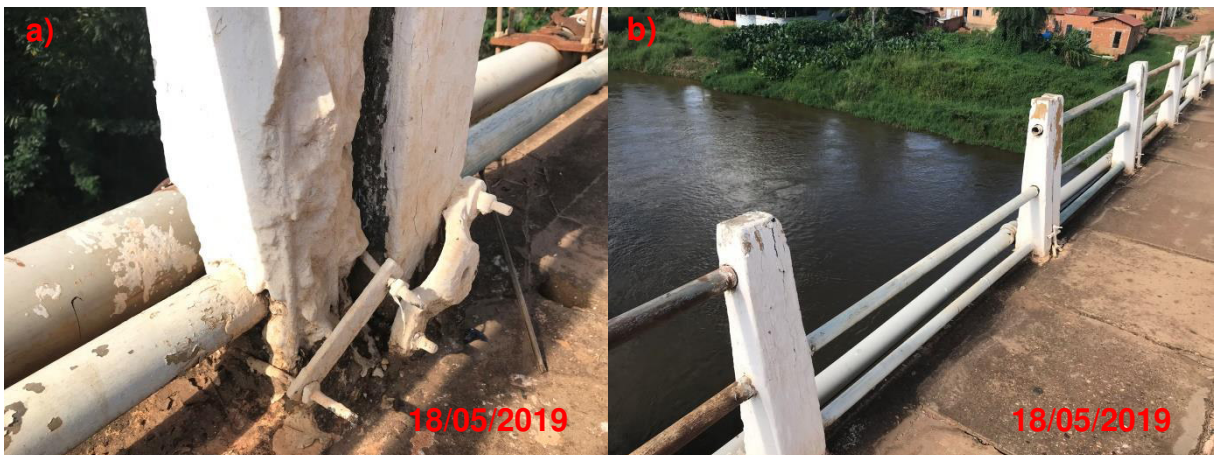
Figura 61 - a) Desagregação do concreto e exposição de armaduras nos pilares do guarda corpo. b) Local com ausência de barra metálica no guarda corpo.

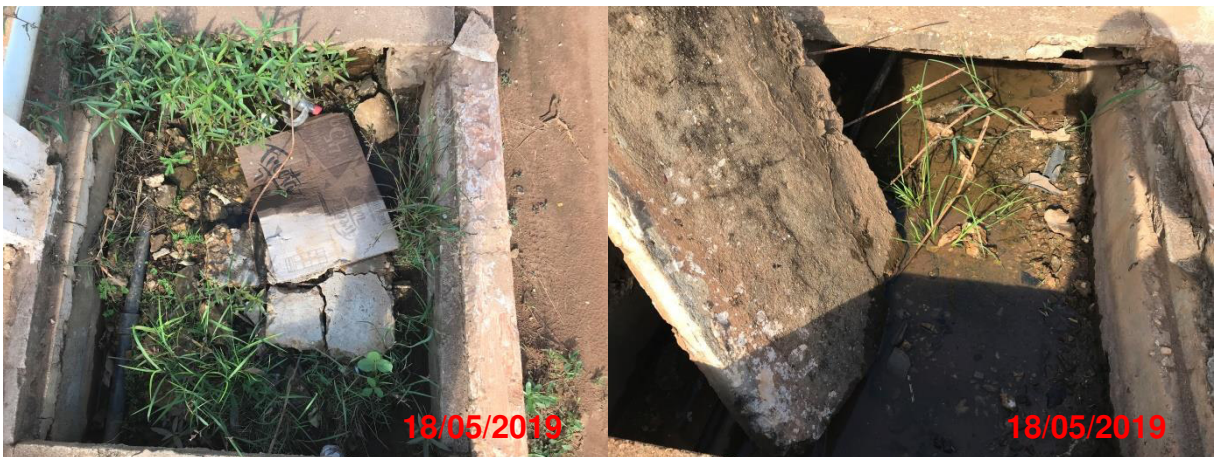
Figura 62 - Acúmulo de água e crescimento de vegetação nos passeios danificados.

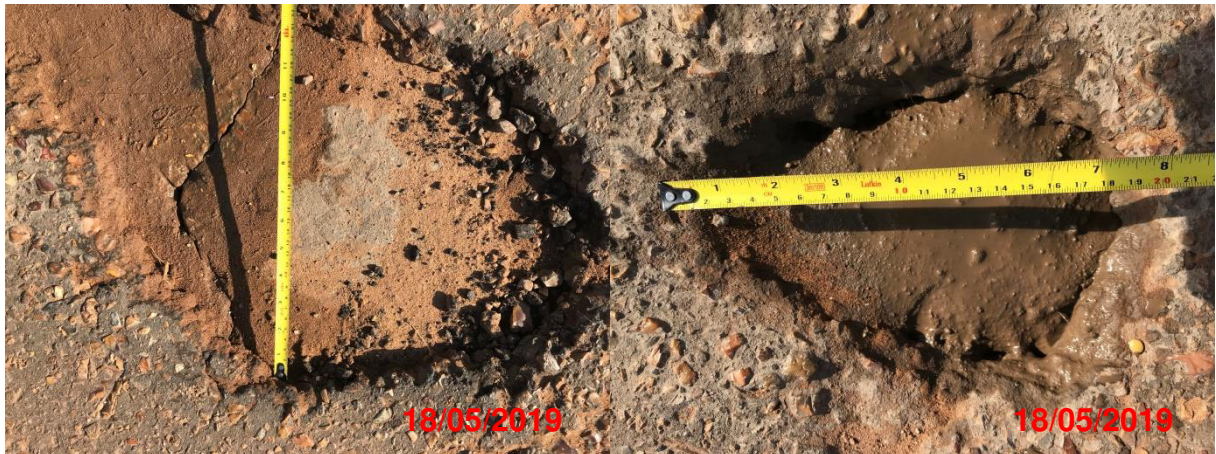
Figura 64 - Buracos no pavimento da Ponte 05.

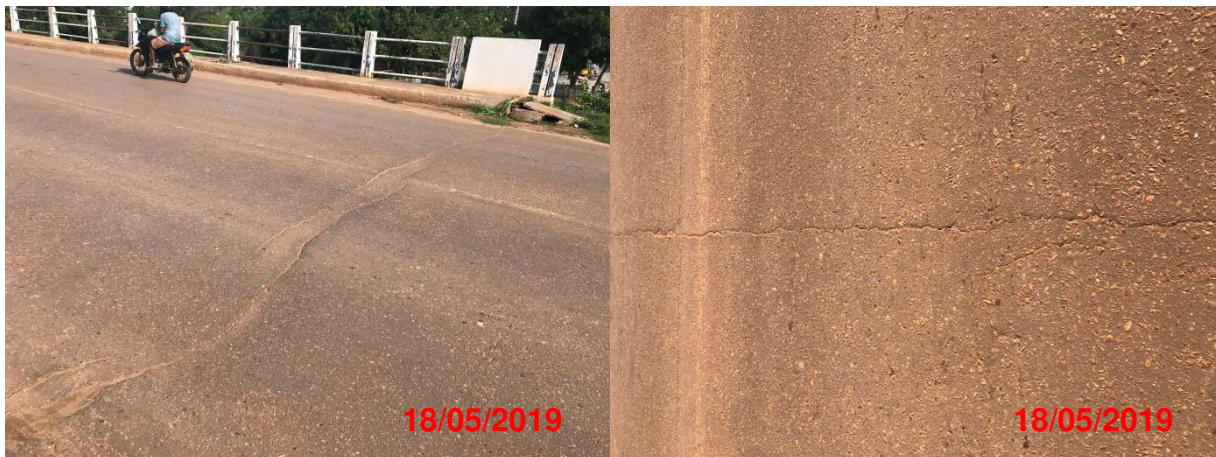
Figura 65 - Fendas no pavimento da Ponte 05.

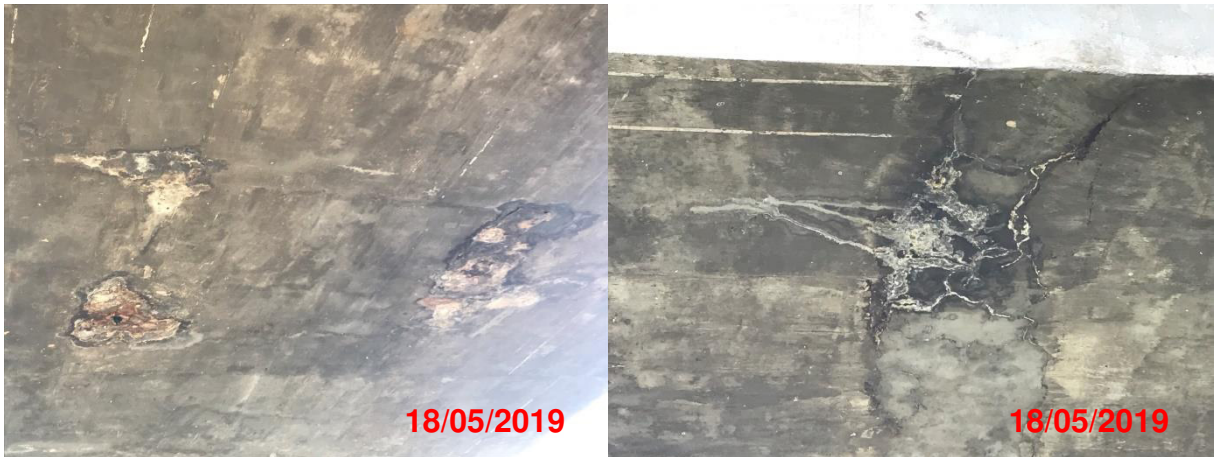
Figura 66 - Eflorescências no estrado celular da Ponte 05.

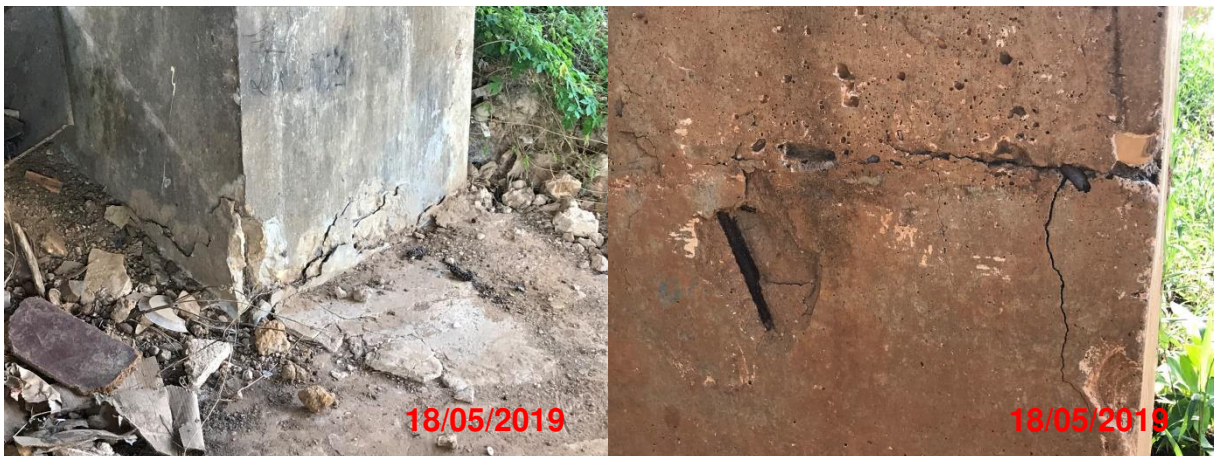
Figura 68 - Desagregação do concreto e exposição de armaduras em pilares da Ponte 05.

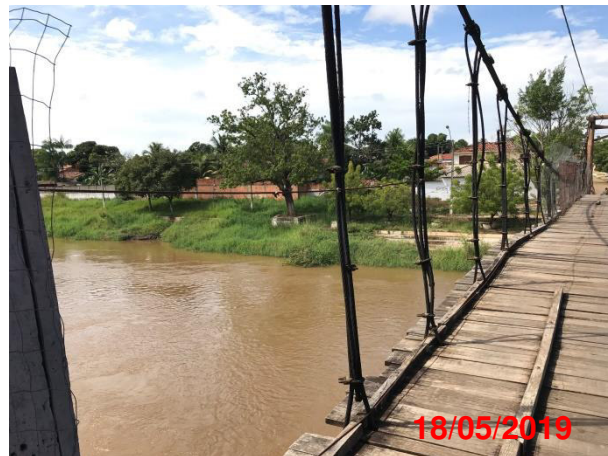
Figura 72 - Falta de grades de proteção.

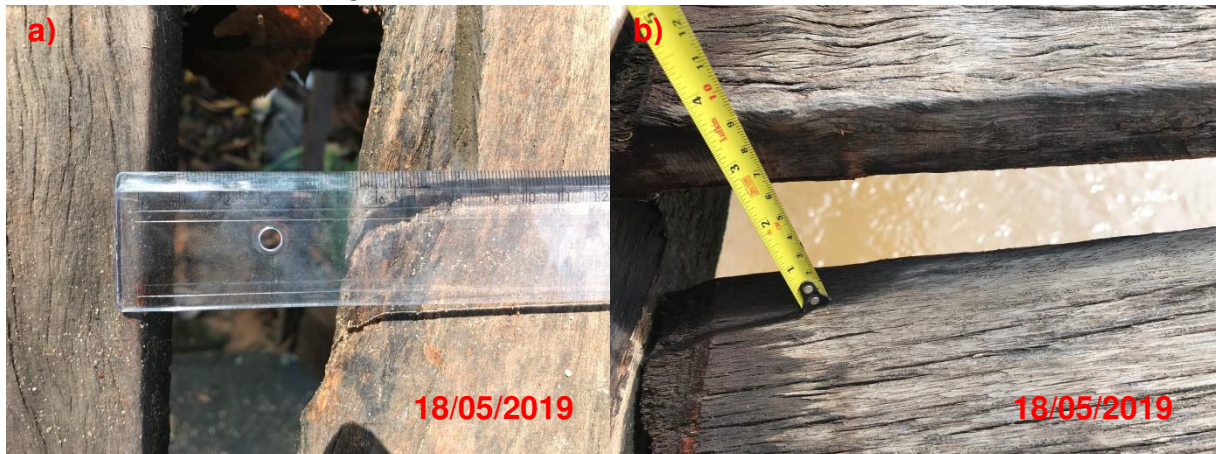
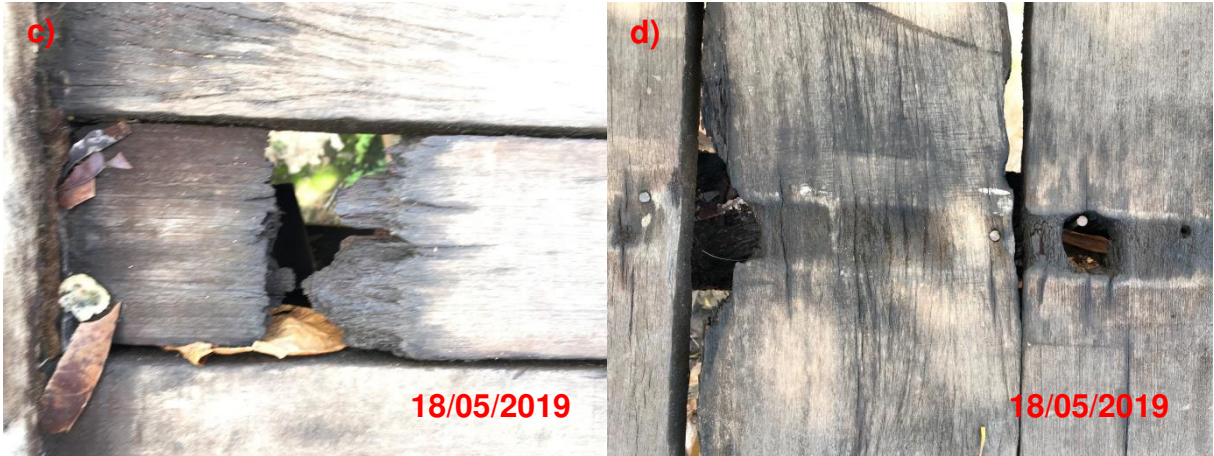
Figura 73 – a), b), c) e d): Defeitos no tabuleiro.

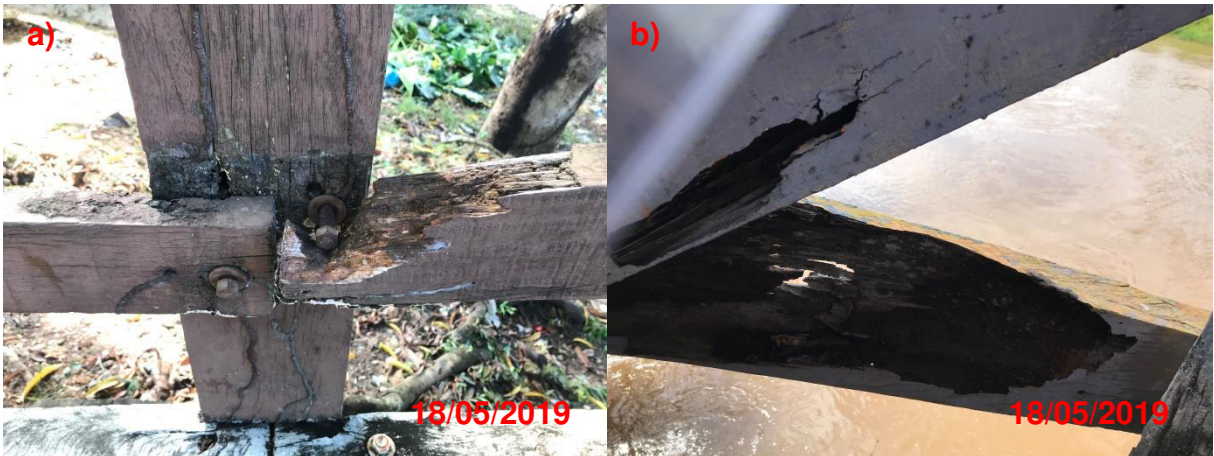
Figura 74 – a) e b) Decomposição por bactérias e cupins.

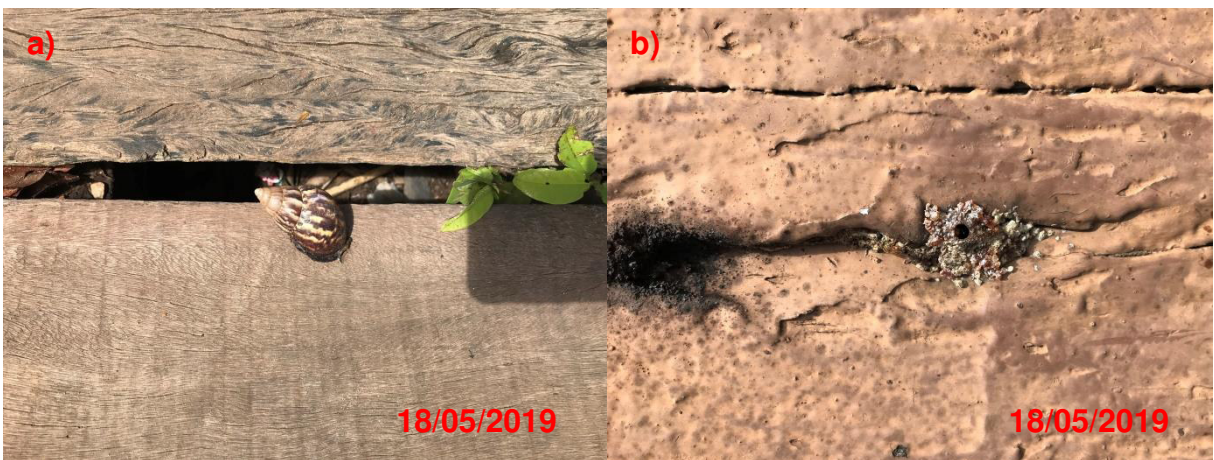
Figura 75 – a) e b): Presença de agentes bióticos.

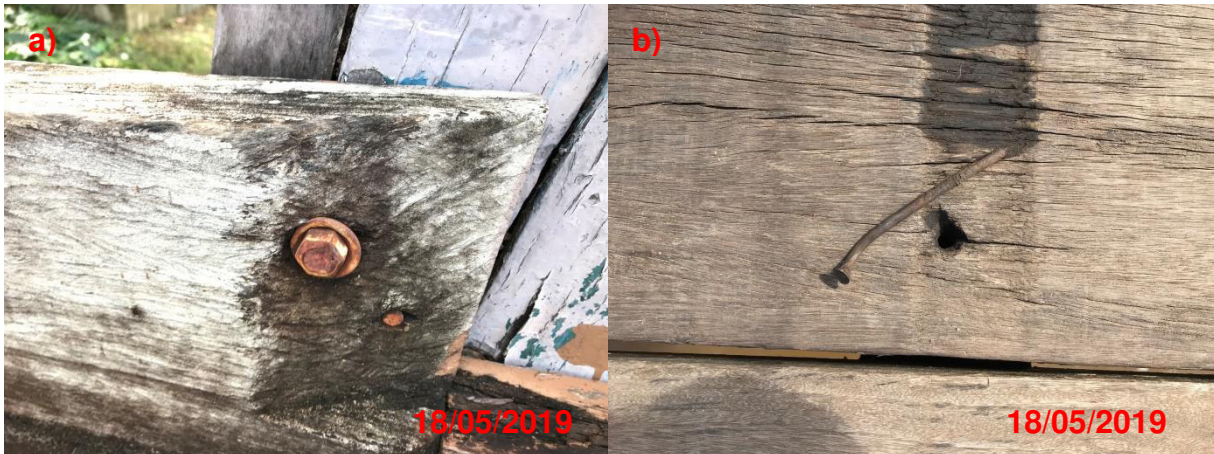
Figura 76 - a) Degradação química em fixador. b) Desprendimento de fixador.

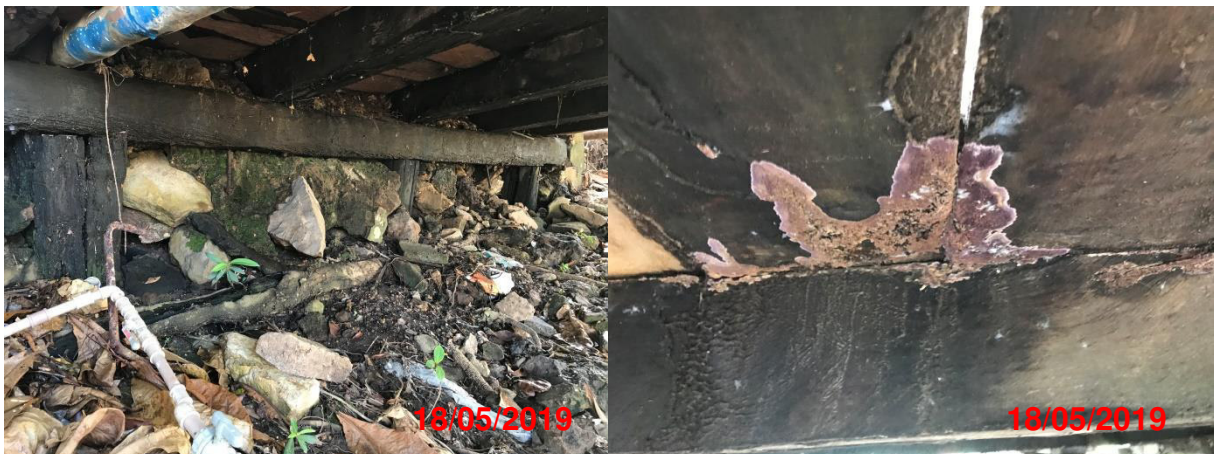
Figura 77 - Crescimento de agentes bióticos: musgo, fungos e insetos na madeira.

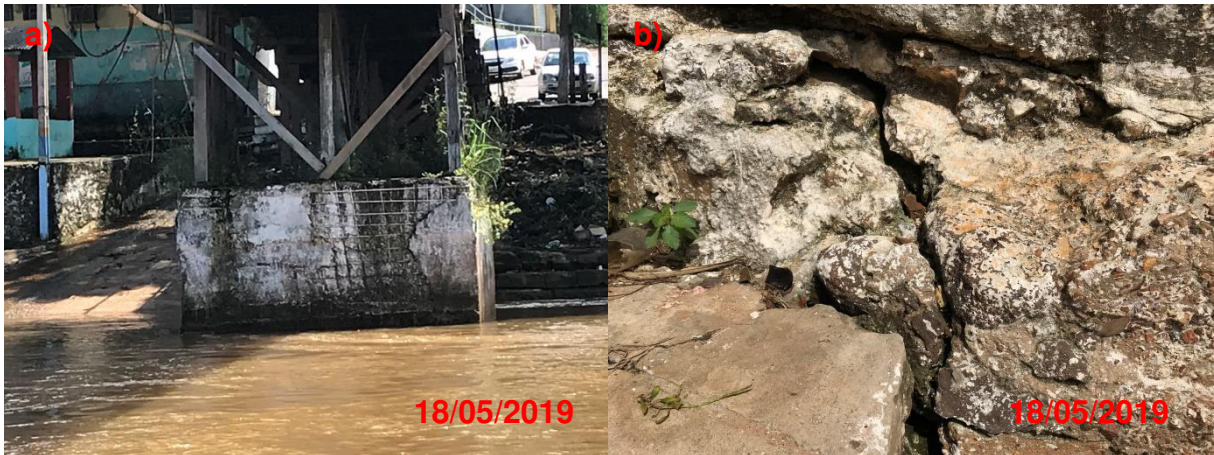
Figura 78 – a) Desagregação do concreto e exposição de armaduras nas fundações. b) Abertura de fenda em bloco de fundação.

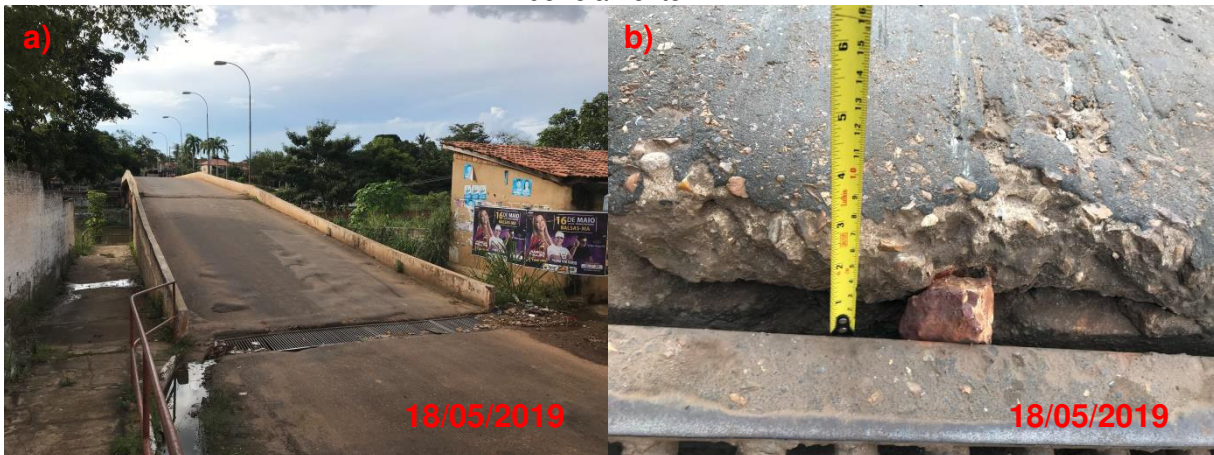
Figura 82 - a) Vala de drenagem superficial. b) Detalhe de diferença de nível entre a grade e a pista de rolamento.

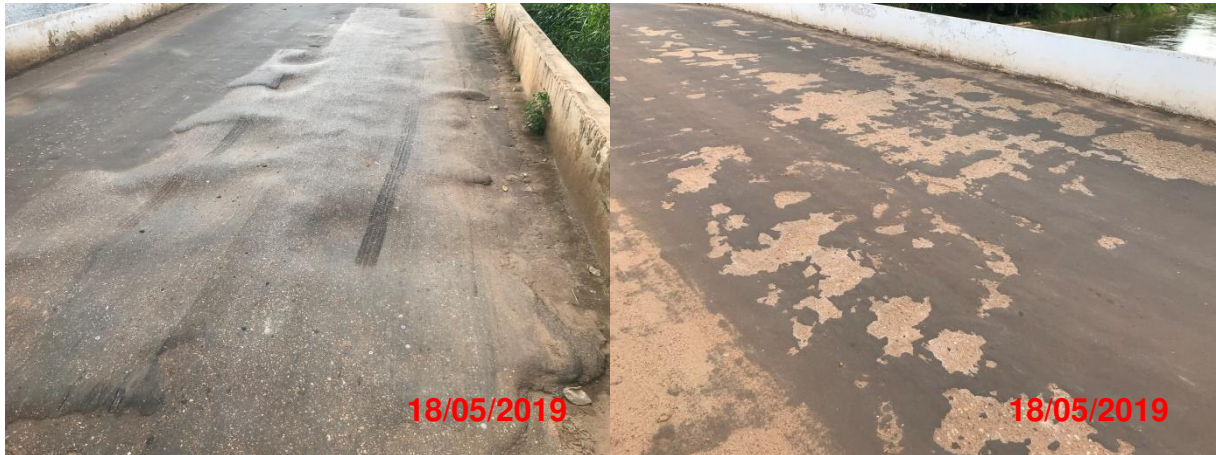
Figura 83 - Defeitos no pavimento.

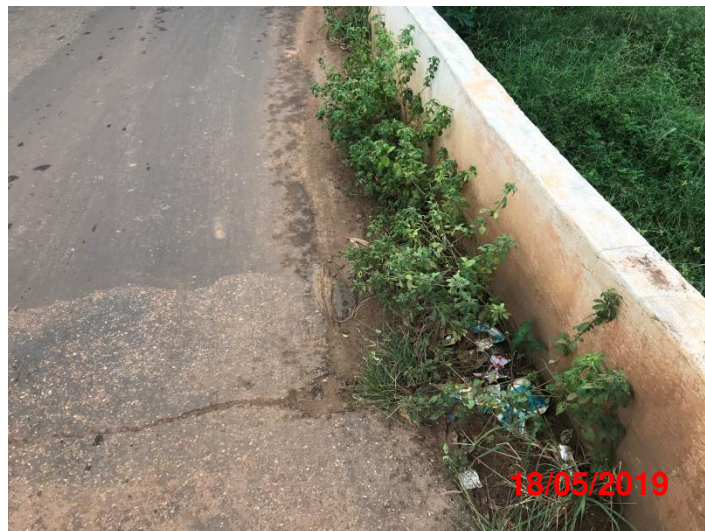
Figura 84 - Trinca no pavimento e crescimento de vegetação na lateral da pista.

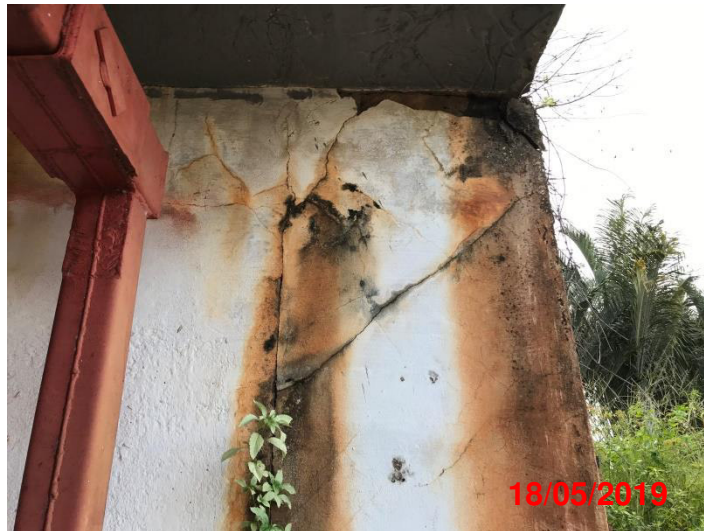
Figura 85 - Fissuramento no muro de arrimo da Ponte 07.

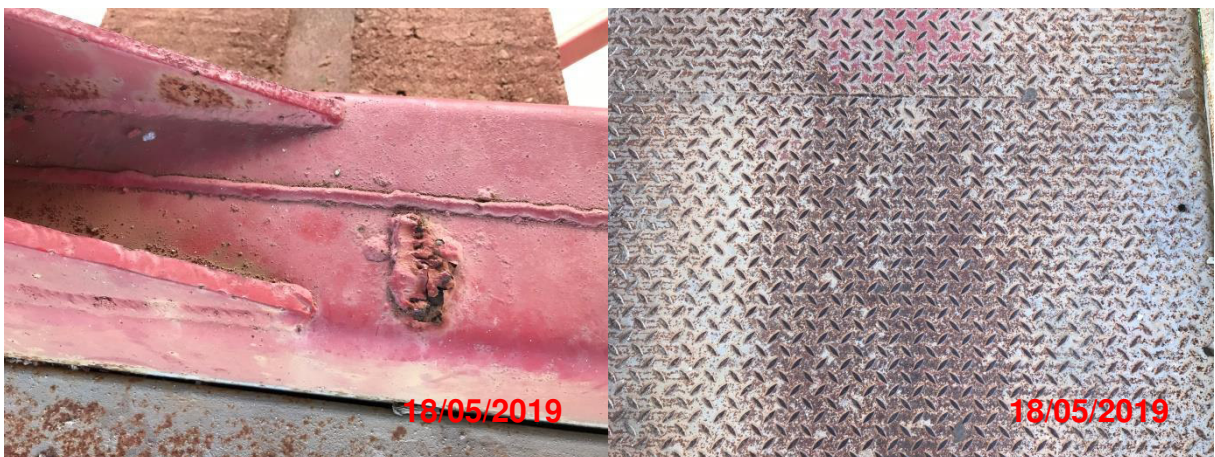
Figura 86 - Processo de oxidação em pontos da estrutura metálica.
