**UNIVERSIDADE FEDERAL DO MARANHÃO
CAMPUS BALSAS
COORDENAÇÃO DO CURSO DE ENGENHARIA CIVIL**

**DIAGNÓSTICO DO SISTEMA VIÁRIO DA AVENIDA
CONTORNO, LOCALIZADA NA CIDADE DE BALSAS,
MARANHÃO**

Trabalho de Conclusão de Curso na modalidade Monografia, submetido à Coordenação de Engenharia Civil da Universidade Federal do Maranhão como parte dos requisitos necessários para obtenção do Título de Bacharel em Engenharia Civil.

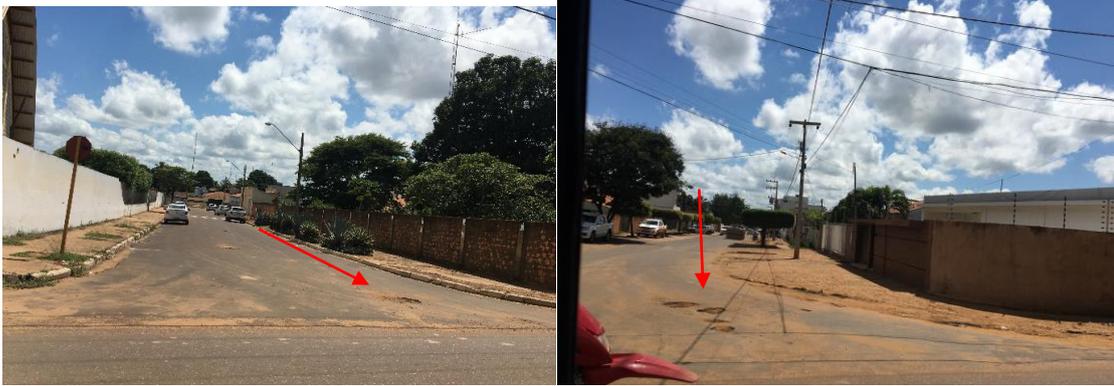
Figura 46-Buracos nos limites das interseções da Av. Contorno com outras ruas no Trecho 01

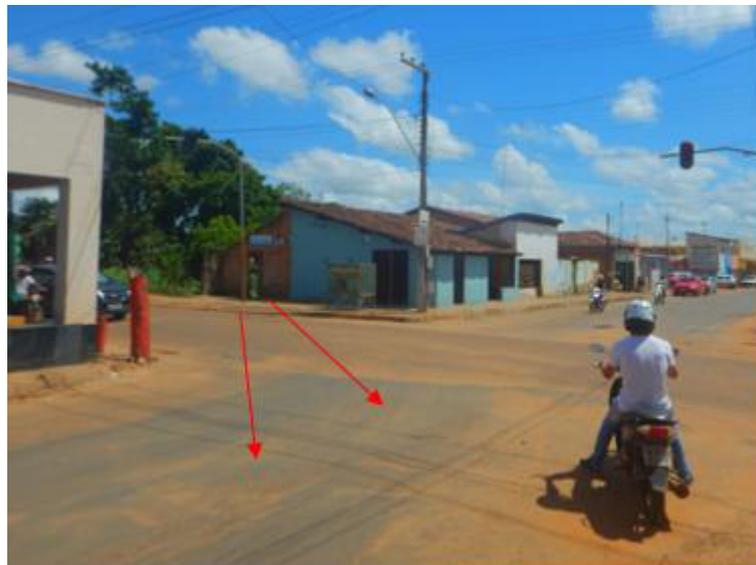
Os pontos mais críticos no pavimento encontram-se na interseção da Av. Contorno com a Rua Luís Gomes, apresentado na Figura 40, onde observa-se várias ondulações devido ao recapeamento e deformação da pavimentação, além de alguns buracos devido às ações de intempéries e veículos pesados.

Figura 47- Deformações e ondulações no pavimento

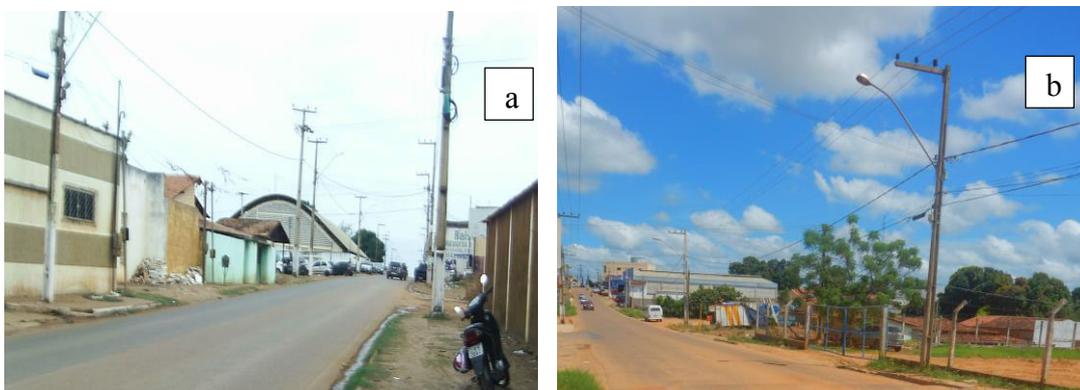
Figura 48- Ausência de placas para orientar o motorista sobre o fluxo permitido

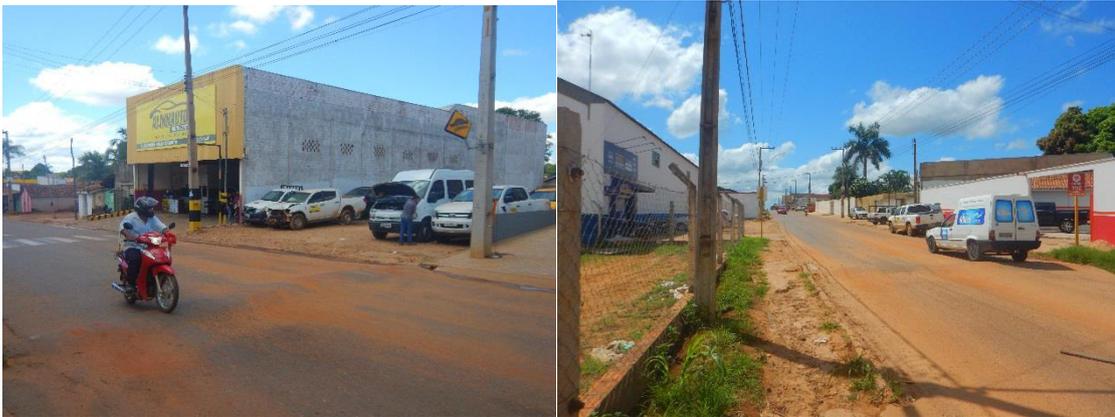
Falta sinalização, também, para advertir sobre a existência de lombadas, pois é necessário que haja sinalização vertical alguns metros que antecedem o dispositivo e a sinalização horizontal é importante para complementar a vertical, com a finalidade de informar a existência do obstáculo e fornecer tempo suficiente para tomada de decisão, evitando frenagens bruscas. A Figura 42 mostra as lombadas existentes com sinalização inadequada: com a placa vertical suspensa no poste e com difícil visualização, além da ausência de sinalização horizontal (pintura na superfície da lombada). Além disso, é importante destacar que as lombadas existentes apresentam dimensões inadequadas, pois a relação comprimento/altura pode causar a perda de controle dos veículos quando o motorista não consegue identificar a presença da ondulação (devido à falta de sinalização), além de problemas mecânicos provocados pelo “quebra-molas”, como é conhecido. Conforme o Contran (2007), a largura das ondulações deve ser igual à da pista e comprimento varia entre 1,50 m e 3,70 m, com altura entre 0,08 m e 0,10 m.

Figura 49-Sinalização inadequada-lombadas

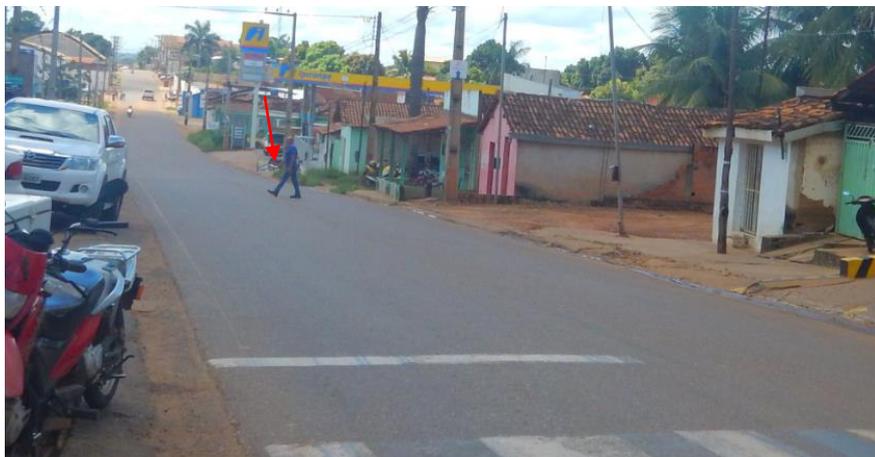
Figura 57- Pedestre atravessando a via fora da faixa e carros estacionados nas calçadas.

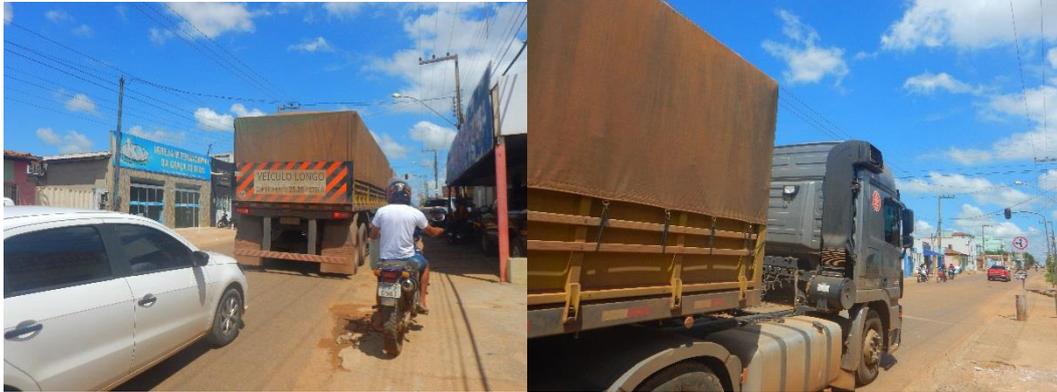
Figura 60- Veículo pesado interfere na visualização do semáforo

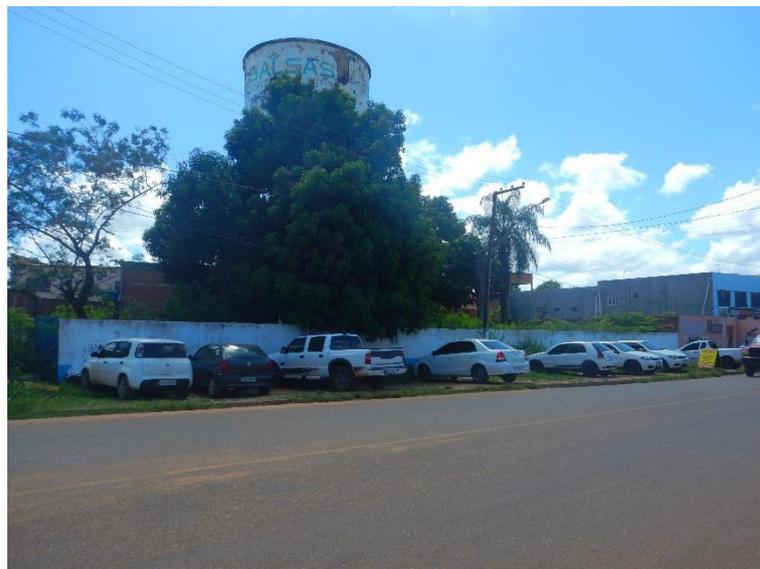
Figura 61- Veículos estacionados nas calçadas

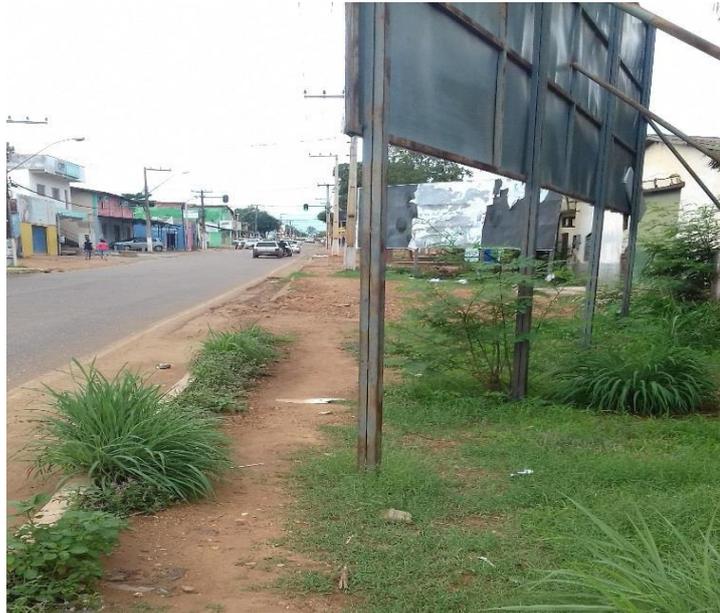
Figura 72- Calçada inexistente-trecho com obstáculos aos pedestres (vegetação e propaganda em outdoor)

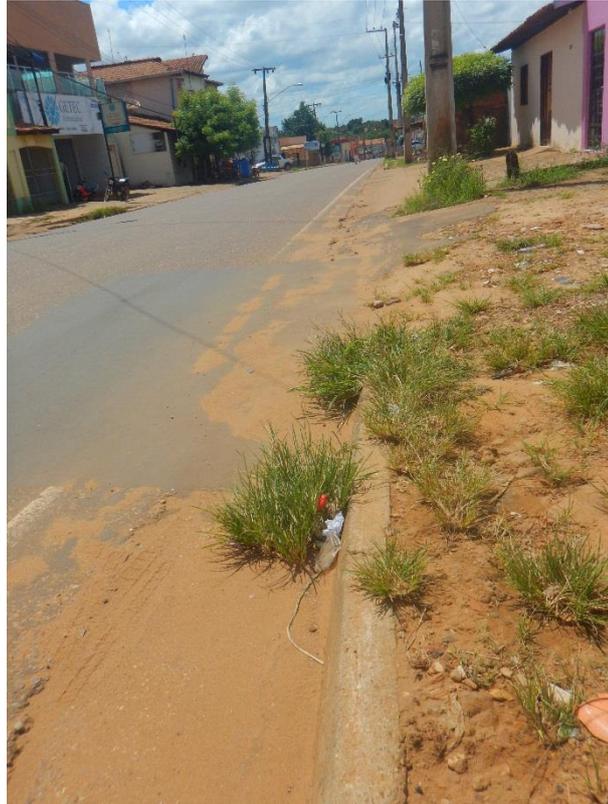
Figura 74-Calçadas com pisos irregulares e dotadas de vegetação rasteira

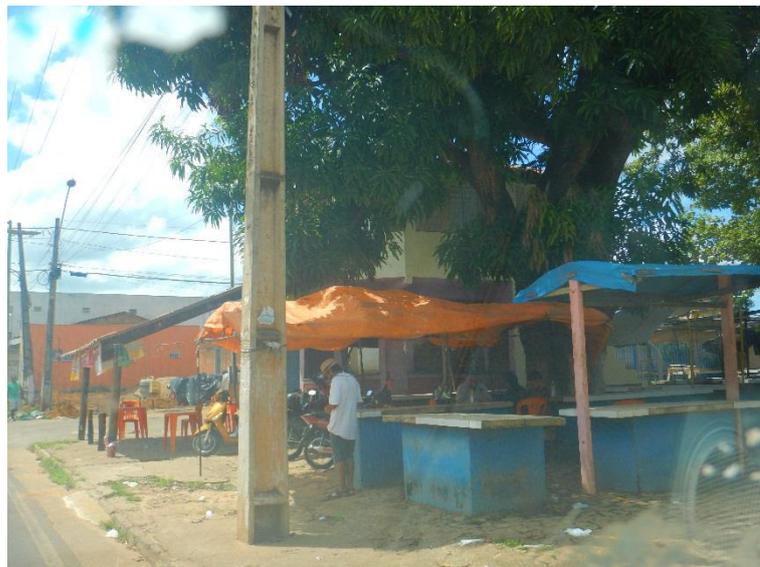
Figura 75- Parte da seção transversal da via (calçada) ocupada por feirantes (Feira do Dedé)

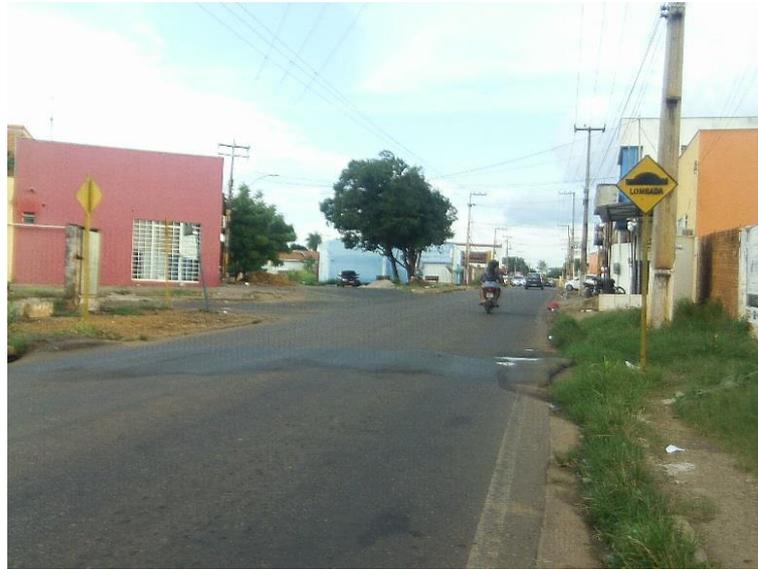
Figura 78- Lombada com pavimentação deformada

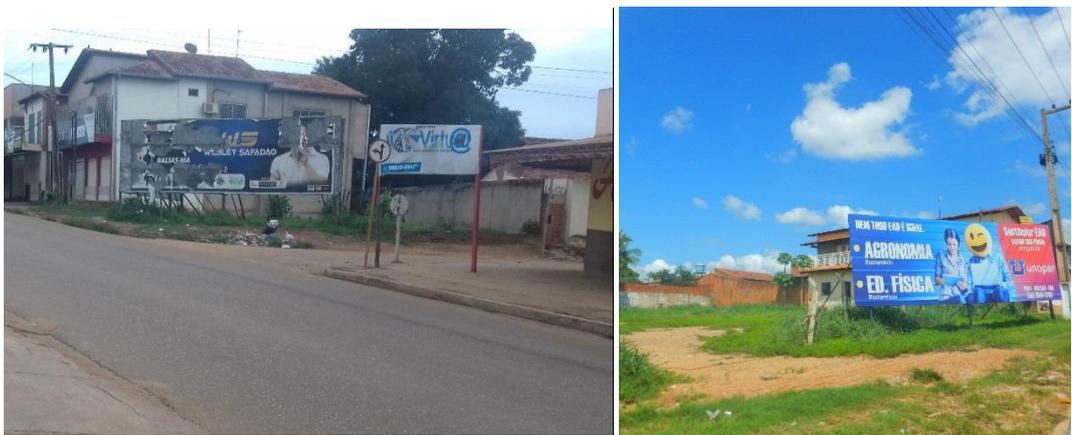
Figura 80- Sinalização horizontal inexistente

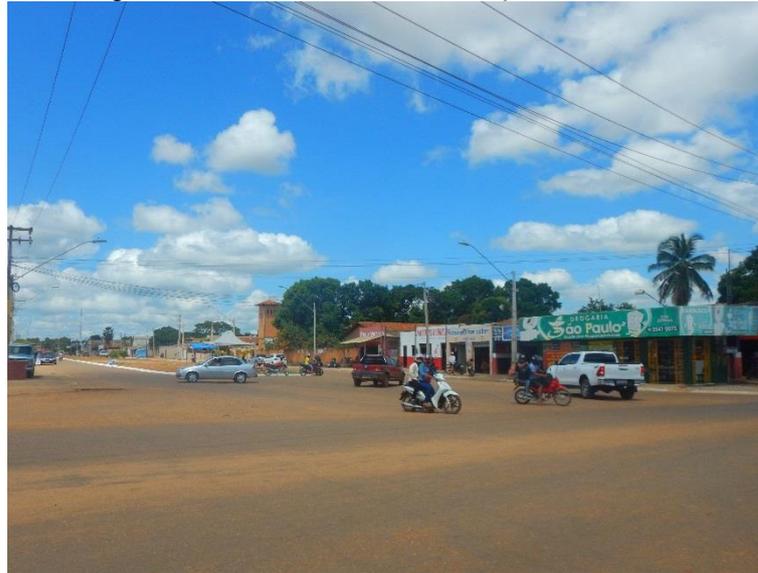
Figura 95 - Conflitos na curva- interseção do Trecho 03

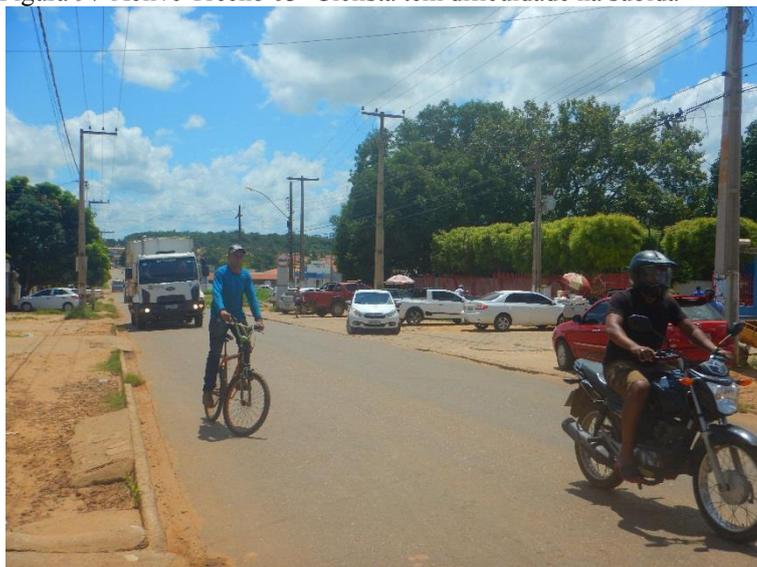
Figura 97-Acive Trecho 03- Ciclista tem dificuldade na subida

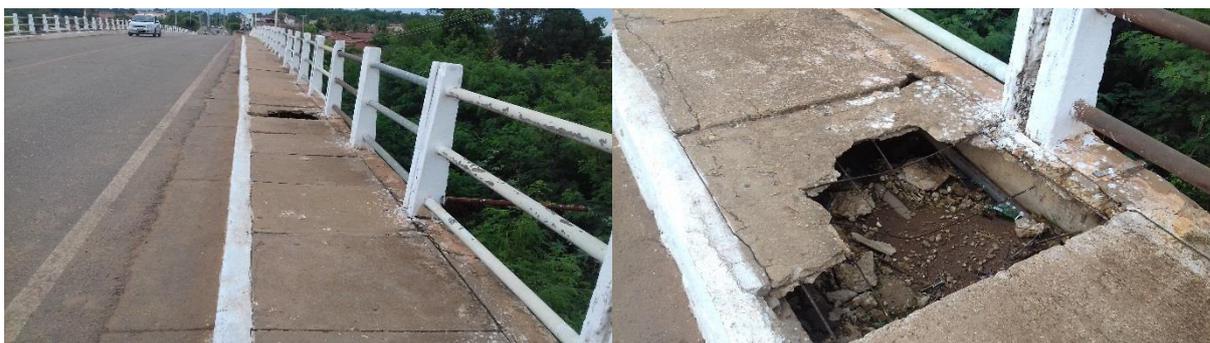
Outro ponto crítico, caracterizado pela construção inadequada e falta de manutenção, encontra-se na ponte de concreto sobre o Rio Balsas. Conforme observado na Figura 95, é notório a ausência de manutenção dos passeios na ponte, pois o piso se encontra deteriorado, com buracos e armadura exposta, que impedem a passagem de pedestres.

Figura 102- Situação do passeio para pedestres na ponte sobre o Rio Balsas

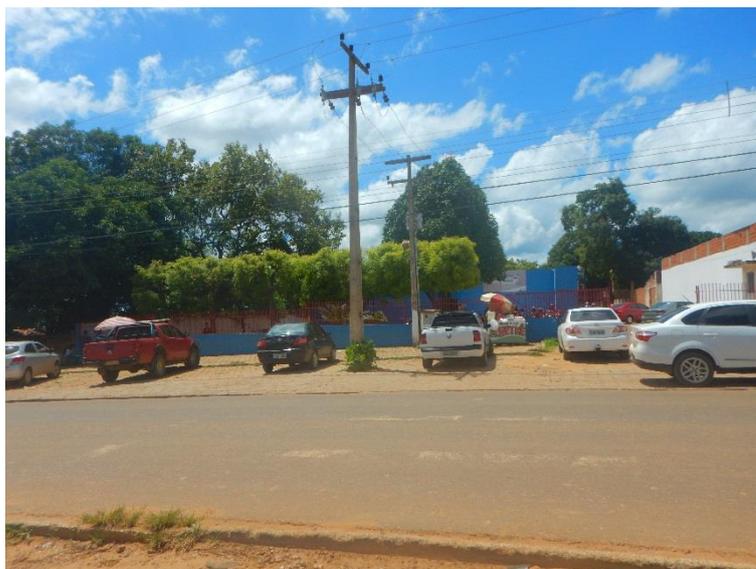
Figura 106-Sinalização horizontal (faixa de pedestres) apagada

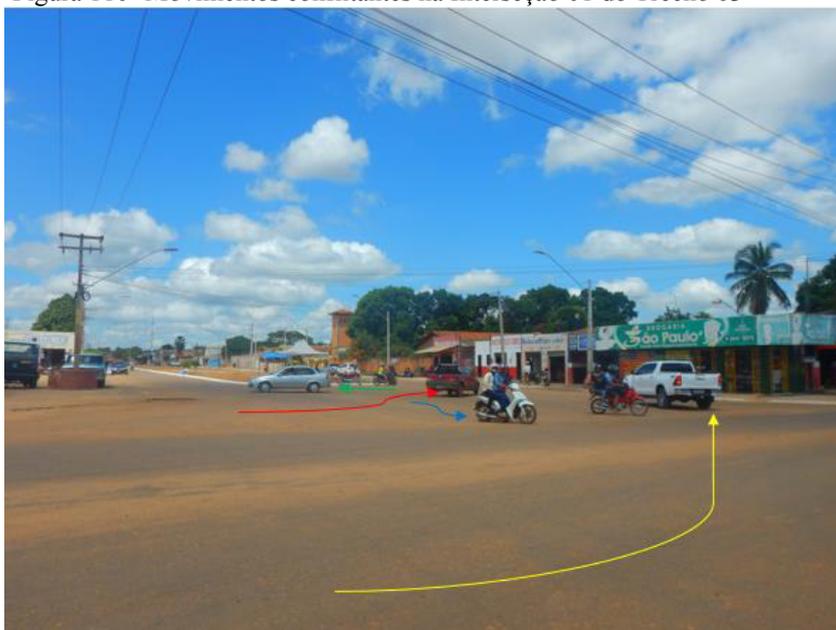
Figura 110- Movimentos conflitantes na Interseção 01 do Trecho 03

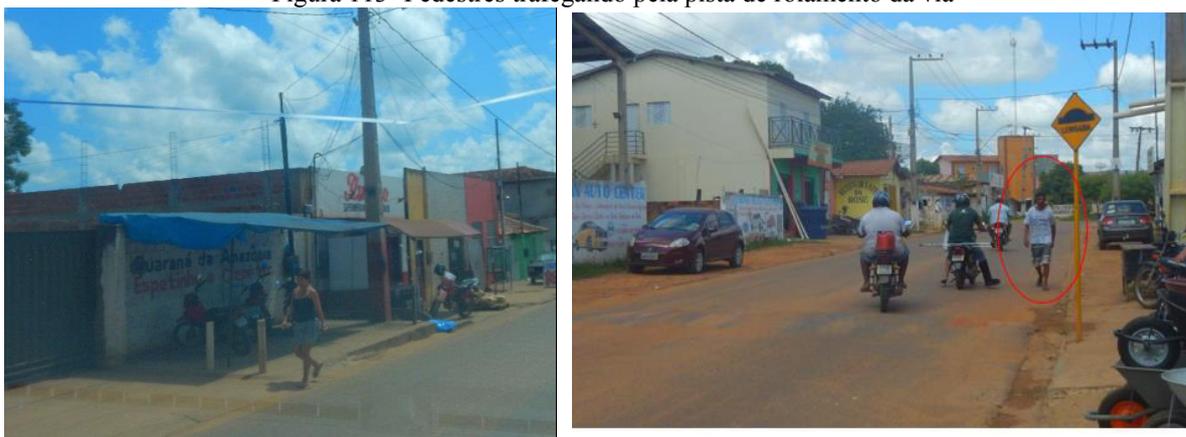
Figura 113- Pedestres trafegando pela pista de rolamento da via
