## **AVALIAÇÃO DA DUREZA SUPERFICIAL E DAS PATOLOGIAS EM PILARES DA BIBLIOTECA CENTRAL DA UNIVERSIDADE FEDERAL DO MARANHÃO: UM ESTUDO DE CASO**

Trabalho de Conclusão de Curso apresentado à Universidade Federal do Maranhão, como requisito para obtenção do título de Bacharel em Engenharia Civil.

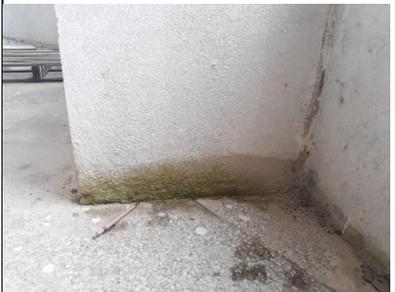
Pilar	Anomalia	IE $\alpha$	Descrição por inspeção visual	Manifestações detectadas	Possíveis Causas	Diagnóstico
1

27,393	Localizada na base do pilar 1 e arestas defeituosas	Manchas de umidade e arestas quebradiças	1)Infiltração, águas de chuva que penetram na edificação 2)Condensação, vapor d'água que se condensa nas superfícies	Manchas de umidade

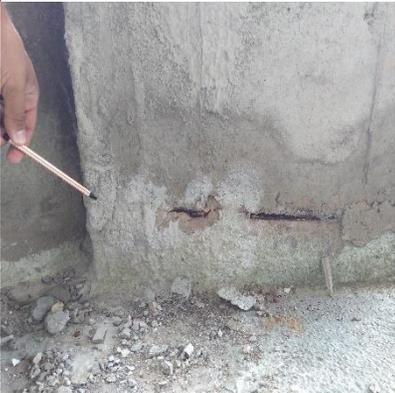
Pilar	Anomalia	IE $\alpha$	Descrição por inspeção visual	Manifestações detectadas	Possíveis Causas	Diagnóstico
2

32,927	Localizada na base do pilar 2	Armadura exposta - Corrosão de armadura	1) Insuficiência de cobertura 2) Segregação dos materiais 3) Carbonatação do concreto	Corrosão da armadura

No gráfico 5, não há presença de armadura exposta em 75% dos pilares, ou seja, 6 pilares não apresentam, com exceção do pilar 02 e pilar 08, que apresenta, próximo a suas bases, armadura aparente, além de aspectos corrosivos.

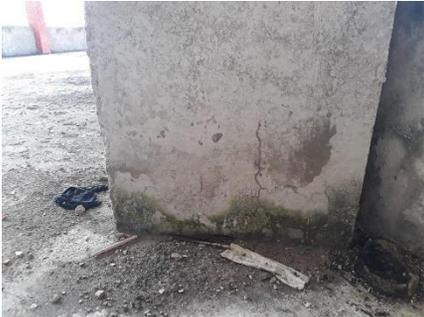
Pilar	Anomalia	IE $\alpha$	Descrição por inspeção visual	Manifestações detectadas	Possíveis Causas	Diagnóstico
3

45,038	Localizada na base do pilar 3	Manchas de umidade, bolor, arestas quebradas.	1) Falha ou ausência na impermeabilização 2) Infiltração, águas de chuva que penetram na edificação	Manchas de umidade e bolor

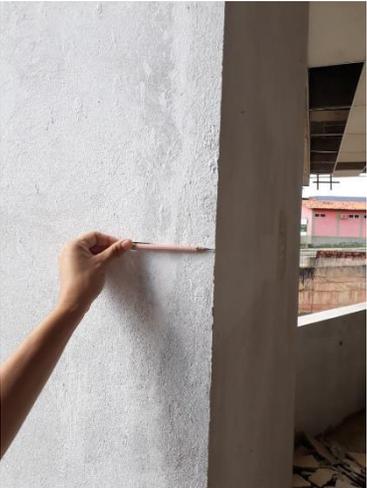
<b>Pilar</b>	<b>Anomalia</b>	<b>IE<math>\alpha</math></b>	<b>Descrição por inspeção visual</b>	<b>Manifestações detectadas</b>	<b>Possíveis Causas</b>	<b>Diagnóstico</b>
4

30,815	Localizada na aresta do pilar 4	Nenhuma, mas passível de manifestação patológica em potencial, como corrosão da armadura	Desgaste	Arestas quebradas

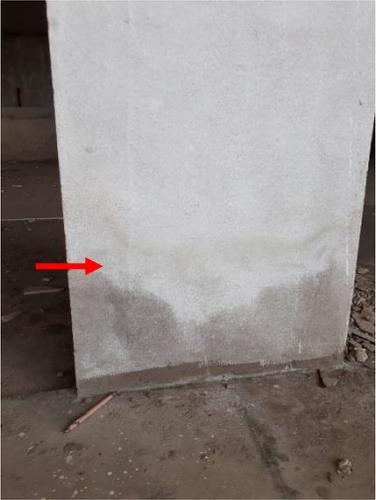
Pilar	Anomalia	IEa	Descrição por inspeção visual	Manifestações detectadas	Possíveis Causas	Diagnóstico
5

37,227	Localizada na base do pilar 5	Manchas de umidade	1) Falha ou ausência na impermeabilização 2) Infiltração, águas de chuva que atingem a edificação	Manchas de umidade

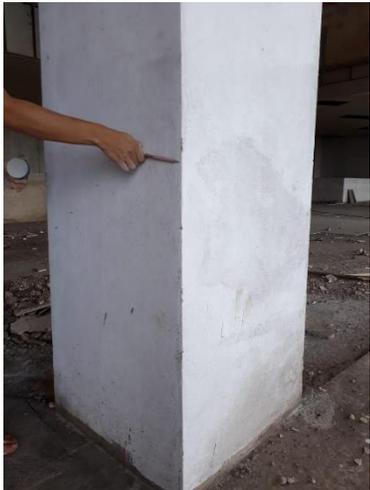
<b>Pilar</b>	<b>Anomalia</b>	<b>IE<math>\alpha</math></b>	<b>Descrição por inspeção visual</b>	<b>Manifestações detectadas</b>	<b>Possíveis Causas</b>	<b>Diagnóstico</b>
6

35,6	Localizada na aresta do pilar	Nenhuma, mas passível de manifestação patológica em potencial, como corrosão da armadura	Desgaste	Arestas quebradas

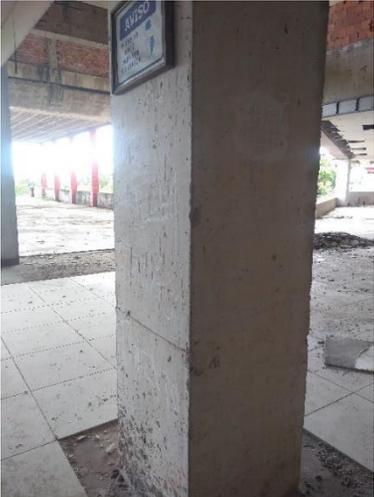
Pilar	Anomalia	IE $\alpha$	Descrição por inspeção visual	Manifestações detectadas	Possíveis Causas	Diagnóstico
7

30,0	Localizada na aresta do pilar 7	Nenhuma, mas passível de manifestação patológica em potencial, como corrosão da armadura	Desgaste	Arestas quebradas

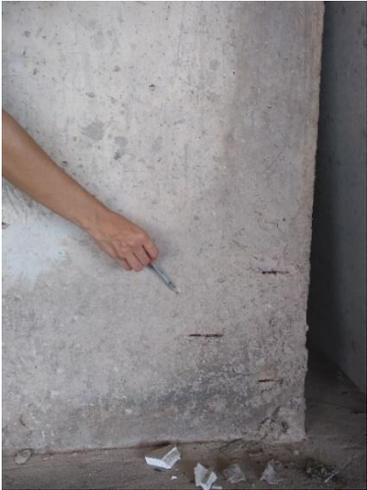
Pilar	Anomalia	IE $\alpha$	Descrição por inspeção visual	Manifestações detectadas	Possíveis Causas	Diagnóstico
8

25,306	Localizada na parte inferior do pilar 8	Armadura exposta - Corrosão de armadura	1) Insuficiência de cobrimento das armaduras pelo concreto 2) Segregação dos materiais 3) Carbonatação do concreto	Corrosão da armadura
