**INCIDÊNCIA DE PATOLOGIAS E AVALIAÇÃO DA DUREZA  
SUPERFICIAL DO CONCRETO NOS POSTES DE ILUMINAÇÃO  
PÚBLICA DA AVENIDA BEIRA MAR EM SÃO LUÍS/MA: UM  
ESTUDO DE CASO**

**SÃO LUÍS/MA  
JULHO/2019**

Trabalho de Conclusão do curso de Engenharia Civil apresentado como requisito parcial para obtenção do título de Bacharel em Engenharia Civil pela Universidade Federal do Maranhão - UFMA

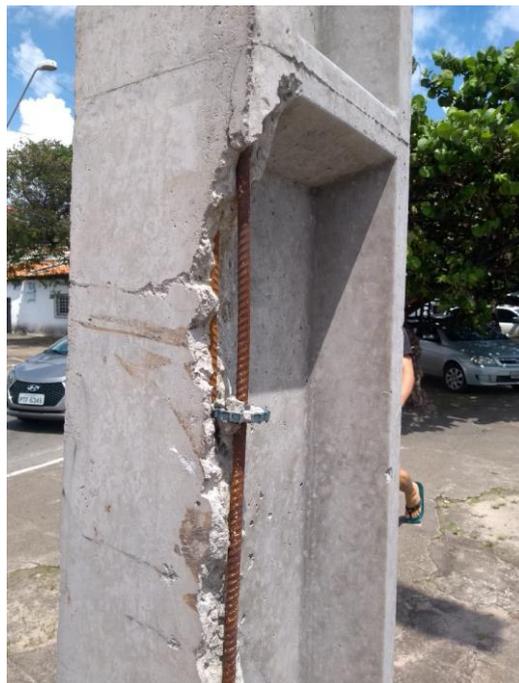
Figura 19 – Armadura exposta em poste analisado

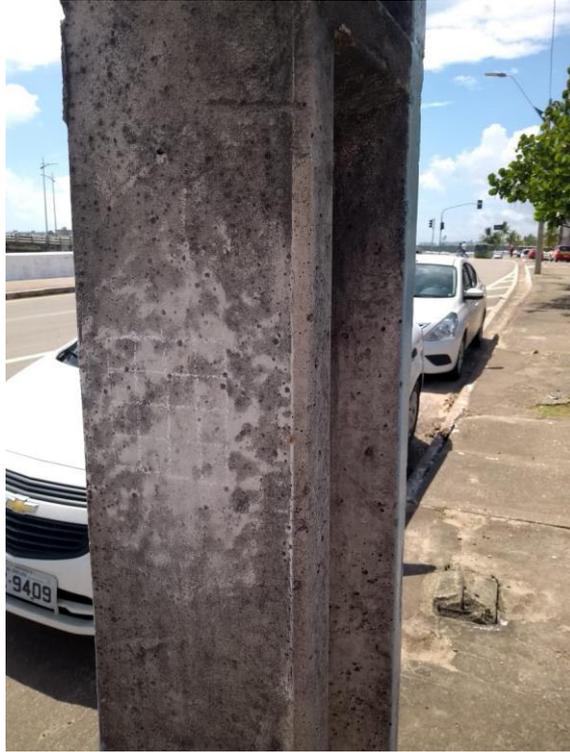
Figura 20 – Porosidade superficial do concreto em um dos postes analisados

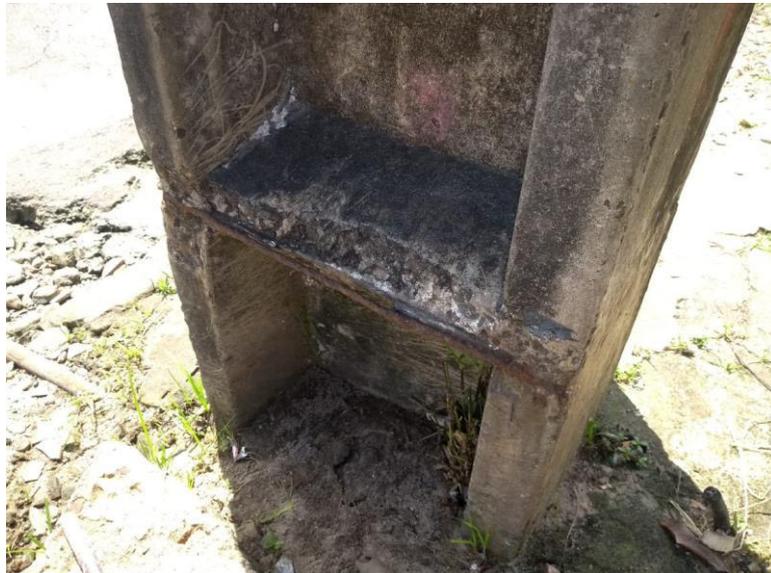
Figura 21 – Armadura exposta e manchas em um dos postes analisados

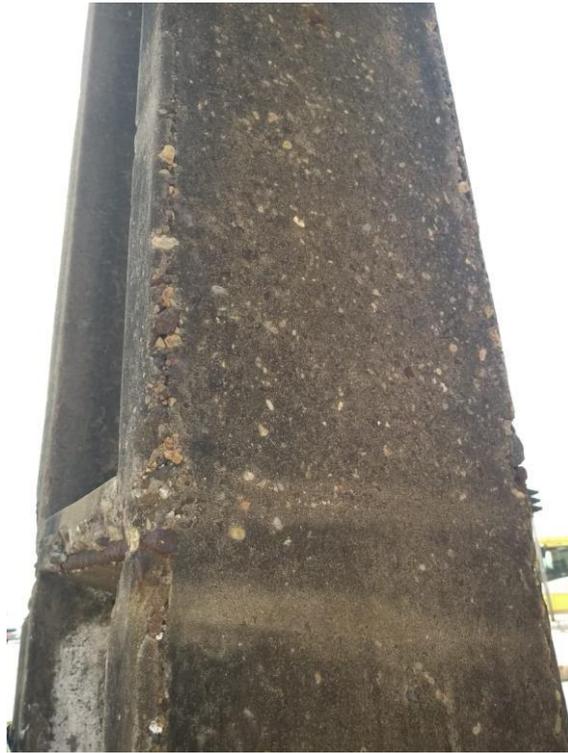
Figura 22 – Segregação e arestas quebradas encontrados em um dos postes analisados

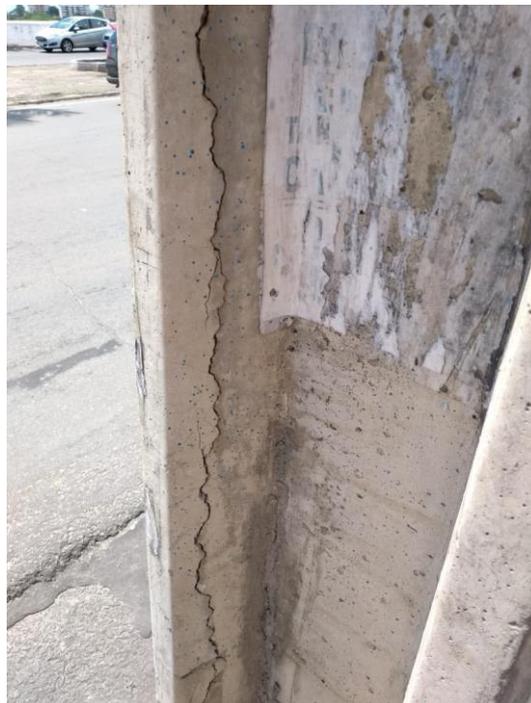
Figura 22 – Trinca vertical com extensão considerável em um dos postes analisados
