**ANÁLISE E TRATAMENTO DE MANIFESTAÇÕES PATOLÓGICAS POR  
INFILTRAÇÃO E UMIDADE EM EDIFICAÇÕES MULTIFAMILIARES DE SÃO LUÍS**

Monografia apresentada ao Curso de Engenharia Civil da Universidade Federal do Maranhão, como requisito para a obtenção do grau de bacharelado.

Diante do exposto, o objetivo deste trabalho é identificar e analisar, com base na bibliografia disponível, o surgimento de patologias de infiltração e umidade, nos apartamentos de um edifício multifamiliar, localizado na Forquilha, na cidade de São Luís e sugerir possíveis soluções.

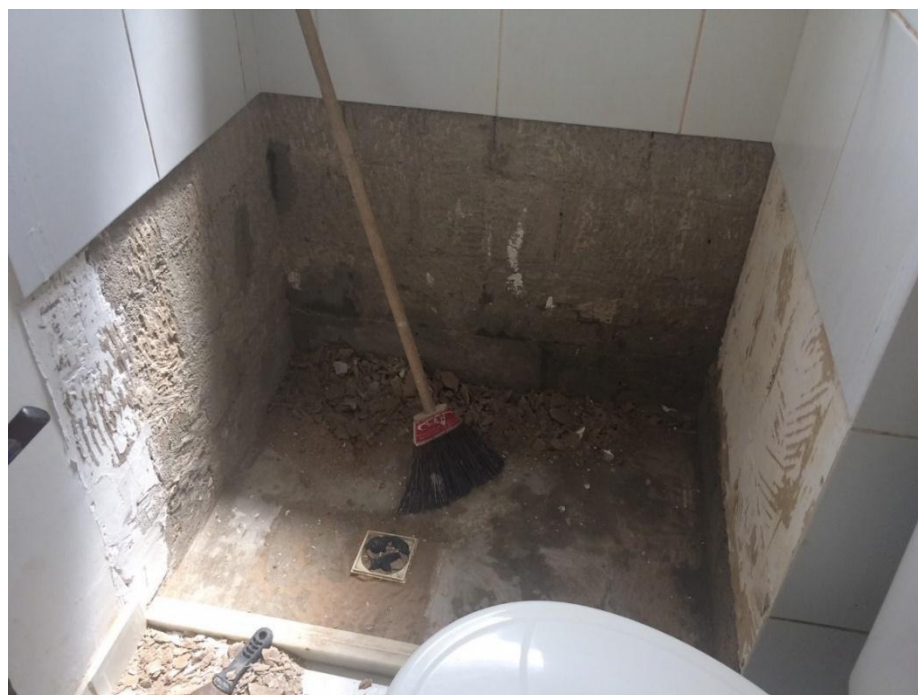
Figura 11 – Retirada da cerâmica, passo 1 e 2

- Local de ocorrência: Banheiro
- Discriminação: Manchas na pintura do forro do banheiro
- Causa provável: Problema na tubulação ou na impermeabilização no banheiro do apartamento de cima ou problema na tubulação do apartamento.

- Possíveis intervenções para a patologia identificada: Será necessário abrir o forro box do banheiro acima, para definir a causa. Com a causa encontrada, se o problema for impermeabilização, deve-se refazer o serviço. Se for tubulação, deve fazer a troca do trecho danificado.
- Problema detectado: Falha de execução na impermeabilização do box, e ralo, em desacordo com as orientações da norma NBR 9574 e NBR 9575, que solicita 20 cm de altura de impermeabilização no rodapé do box e ralo calafetado.
- Correção: Segue descrição do procedimento utilizado para reparo da patologia. Serviço foi feito nos seguintes procedimentos:
  1. Removida a cerâmica do piso e na parede removido somente duas fiadas na altura de 70cm;
  2. Removido o excesso da argamassa;

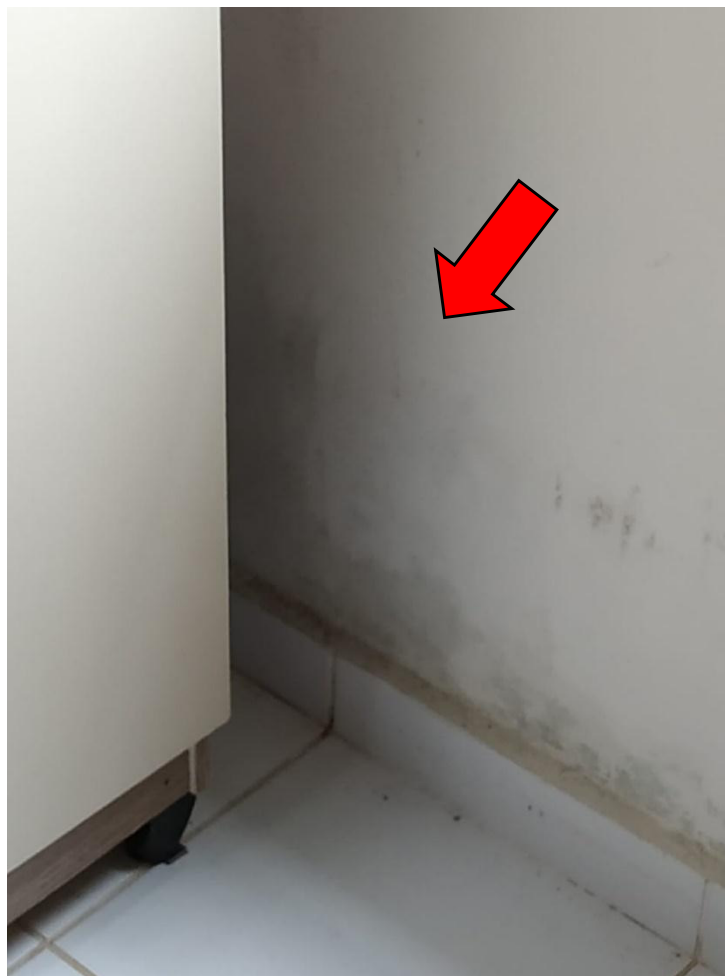
Figura 17 – Mancha de infiltração no quarto

- Local de ocorrência: Cozinha/Banheiro
- Discriminação: Manchas na pintura da parede do rodapé da cozinha/quarto

- Causa provável: Problema impermeabilização no box do banheiro da própria unidade.
- Possíveis intervenções para a patologia identificada: Será necessário quebrar todo o box do banheiro para refazer a impermeabilização.
- Problema detectado: Falha de execução na impermeabilização do box, e ralo, em desacordo com as orientações da norma NBR 9574 e NBR 9575, que solicita 20 cm de altura de impermeabilização no rodapé do box.
- Correção: Procedimentos similares ao Caso 1.

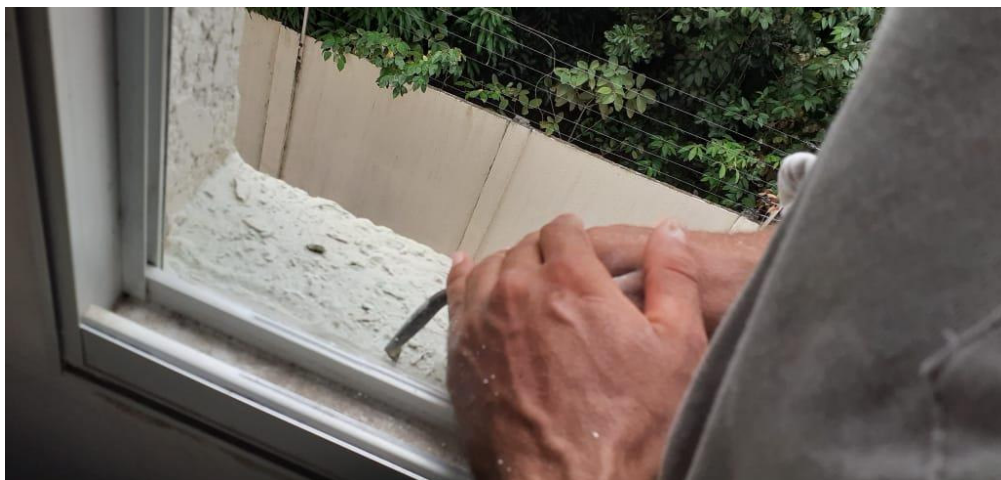
Figura 18 - Retirada do acabamento externo e silicone desgastado

- Local de ocorrência: Paredes dos quartos e cozinha que contenham esquadria.
- Discriminação: Manchas na pintura abaixo da esquadria.
- Causa provável: Problema na vedação na esquadria.
- Possíveis intervenções para a patologia identificada: Será necessário realizar novamente a vedação da janela com material adequado que impeça a entrada de água.
- Problema detectado: Necessário realizar manutenção aonde já apresentava silicone desgastado por intempérie.
- Correção: Segue descrição do procedimento utilizado para reparo da patologia. Serviço foi feito nos seguintes procedimentos:
  1. Retirado o acabamento externo de revestimento próximo a esquadria.
  2. Retirado o silicone desgastado de forma a garantir a limpeza total da esquadria.

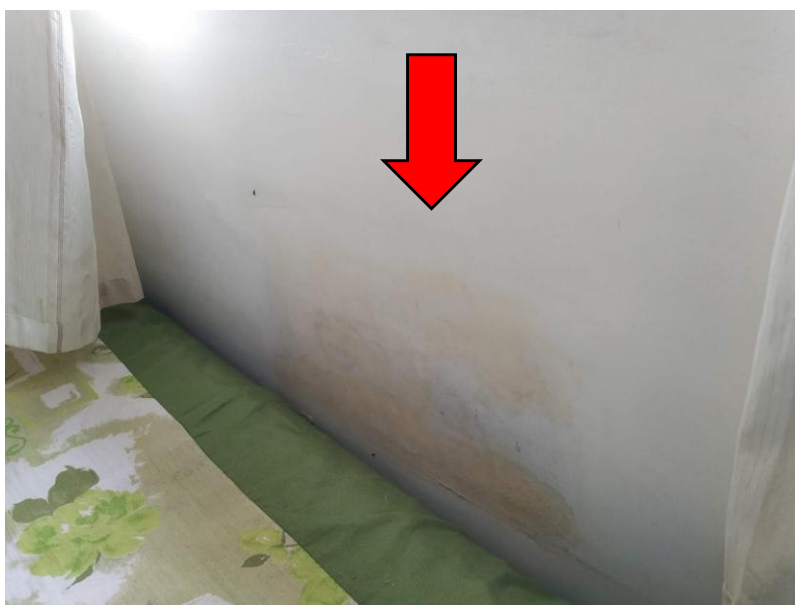
Figura 20 – Mancha infiltração no vão do ar condicionado

- Local de ocorrência: Parede do quarto abaixo ao vão de ar-condicionado.
- Discriminação: Mancha na pintura abaixo da janela.

- Causa provável: Material inadequado no fechamento do vão até que o proprietário viesse a instalar o aparelho.
- Possíveis intervenções para a patologia identificada: Fechar o vão destinado ao ar condicionado com material adequado a resistir a água de chuva.
- Problema detectado: Material inadequado no fechamento do vão até que o proprietário viesse a instalar o aparelho
- Correção: Segue descrição do procedimento utilizado para reparo da patologia. Serviço foi feito nos seguintes procedimentos:
  1. Retirado a placa de gesso que estava fixada no local;

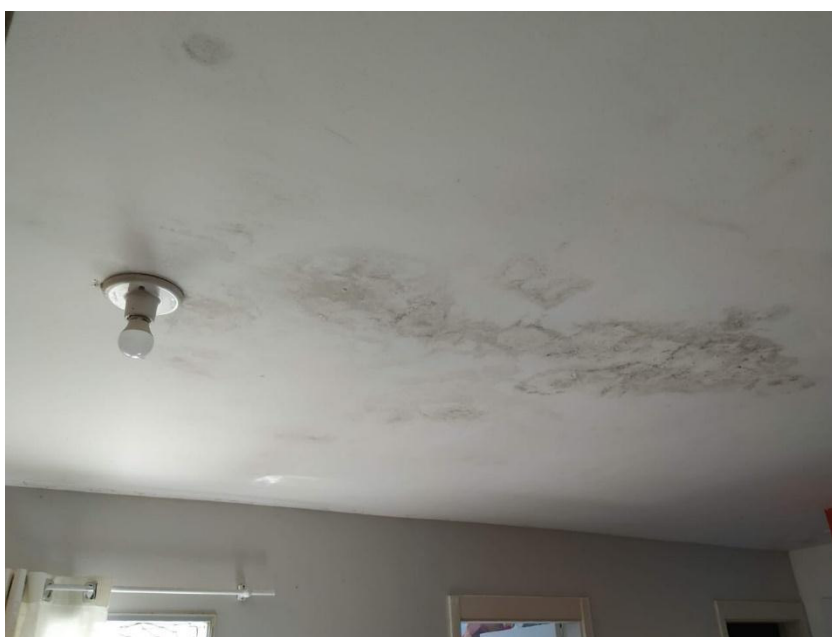
Figura 24 - Mancha teto da sala

- Local de ocorrência: Teto dos apartamentos do 3º pavimento.
- Discriminação: Manchas na pintura no teto dos apartamentos.

- Causa provável: Infiltração decorrente do telhado, da laje devido a falha na manta de impermeabilização ou vazamento em alguma tubulação da caixa d'água.
- Possíveis intervenções para a patologia identificada: Reparo no telhado, reparo da impermeabilização da laje e substituição das tubulações danificadas.
- Problema detectado: Telhas quebradas afetando o desempenho do telhado. Instalação de manta térmica em substituição ao rufo, o que ocasionou desgaste do material em função a intempéries e falha na execução da manta de forma que gerou vazios e entrada de água e falta de rufo sobre a alvenaria da cobertura.

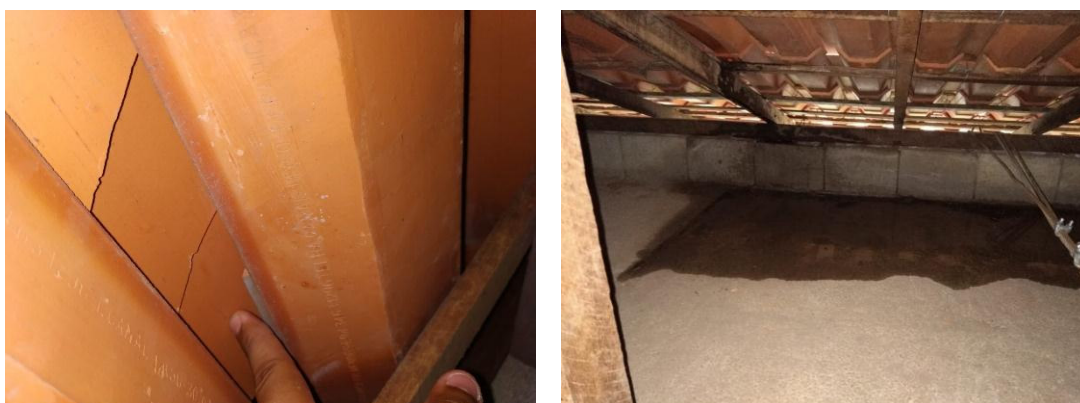
Figura 25 – Água acumulada devido a telha quebrada

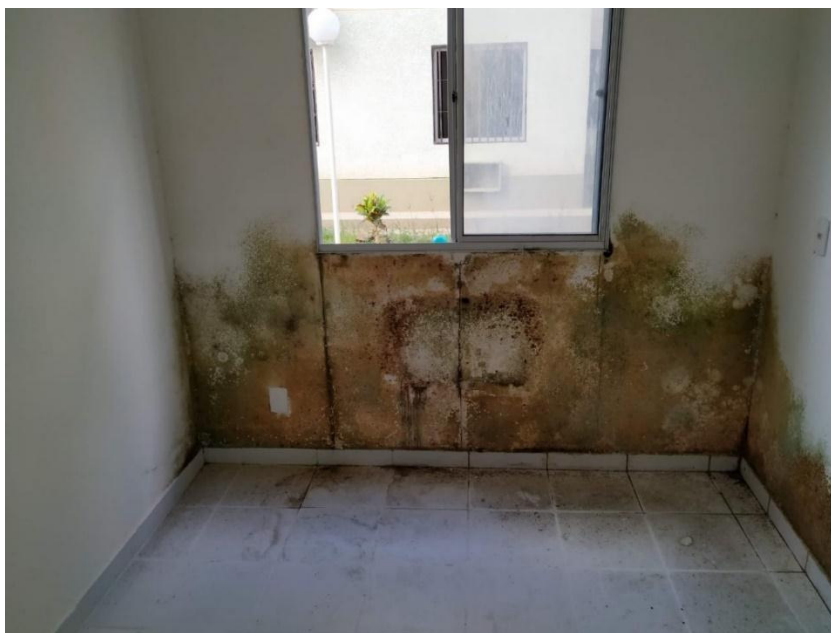
Figura 35 – Bolor e mofo no quarto

- Local de ocorrência: Parede dos apartamentos de bloco do pavimento térreo.
- Discriminação: Mancha e bolores nas paredes.

- Causa provável: Água proveniente da área externa por falha no revestimento externo ou do solo por capilaridade.
- Possíveis intervenções para a patologia identificada: Realizar impermeabilização da área externa em contato com o solo e regularizar o revestimento externo com argamassa e pintura impermeabilizante.
- Problema detectado: Fissuras no revestimento externo ocasionando a entrada de água.
- Correção: Segue descrição do procedimento utilizado para reparo da patologia. Serviço foi feito nos seguintes procedimentos:
  1. Realizado um friso no perímetro do Bloco, na cota da caixa do ar condicionado, e retirado o revestimento externo.
