**DIAGNÓSTICO DA INFRAESTRUTURA DA ESCOLA MUNICIPAL MARIINHA
ROCHA**

Trabalho de Conclusão de Curso submetido à Coordenação do curso de Engenharia Civil, da Universidade Federal do Maranhão, como parte dos requisitos necessários para a obtenção do grau de Bacharel em Engenharia Civil.

Realizar diagnóstico da infraestrutura da Escola Municipal Mariinha Rocha visando apontar as possíveis falhas e patologias pertinentes a área de instalações hidrossanitárias e elétricas existentes no prédio.

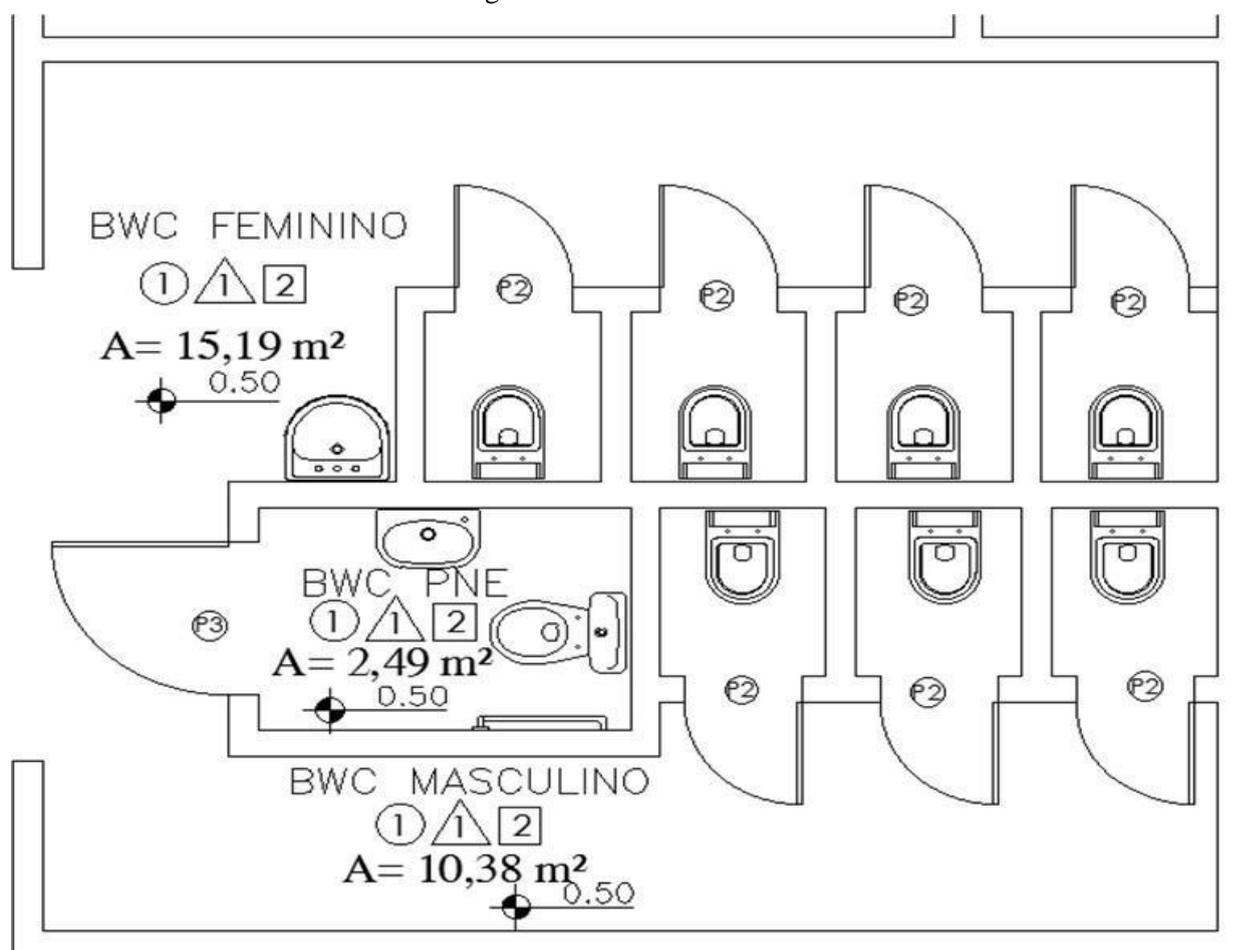
Figura 8 – Banheiros.

possui nenhum tipo de forro, deixando aparente toda à instalação hidráulica e as paredes possuem o mesmo revestimento do chão até cerca de um metro, mostrados na Figura 8.

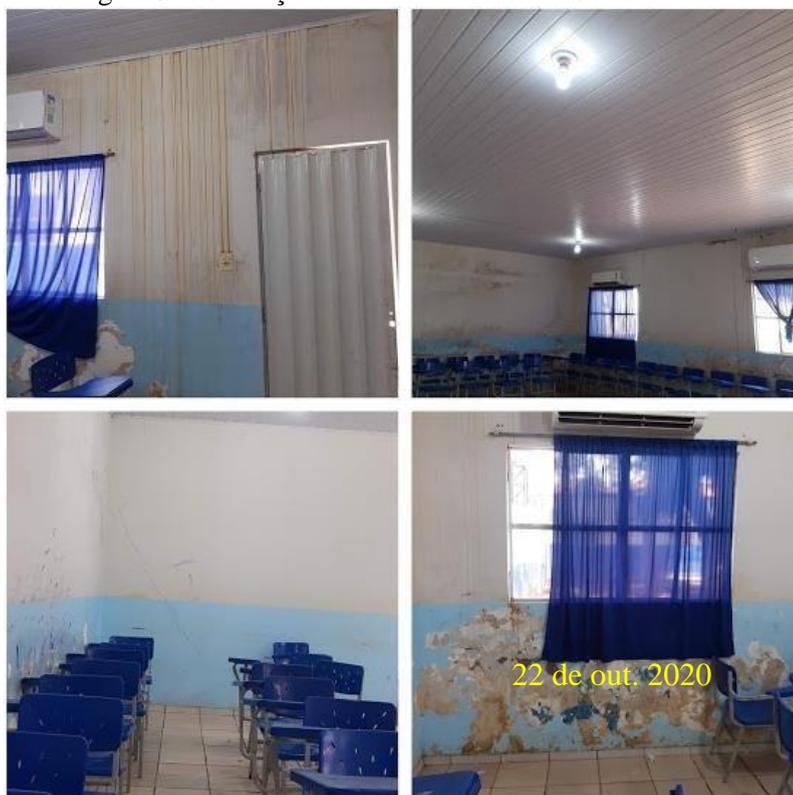
Figura 9 – Condições Físicas Internas das Salas de Aula.

Na figura 9, observa-se que as salas de aula possuem muitas marcas de goteiras, desgaste de pinturas, infiltrações e trincas, essa condição apresenta-se nas nove salas que foram construídas há mais tempo, as salas de um a nove. Na parte externa, nos corredores (Figura 10) percebe-se que o piso se encontra totalmente esburacado, podendo causar acidentes nos transeuntes e impossibilitando qualquer mobilidade de uma pessoa portadora de necessidades especiais e é perceptível também que não existe um nivelamento do piso, tornando quase impossível a tarefa de trabalhar uma atividade de inclusão.

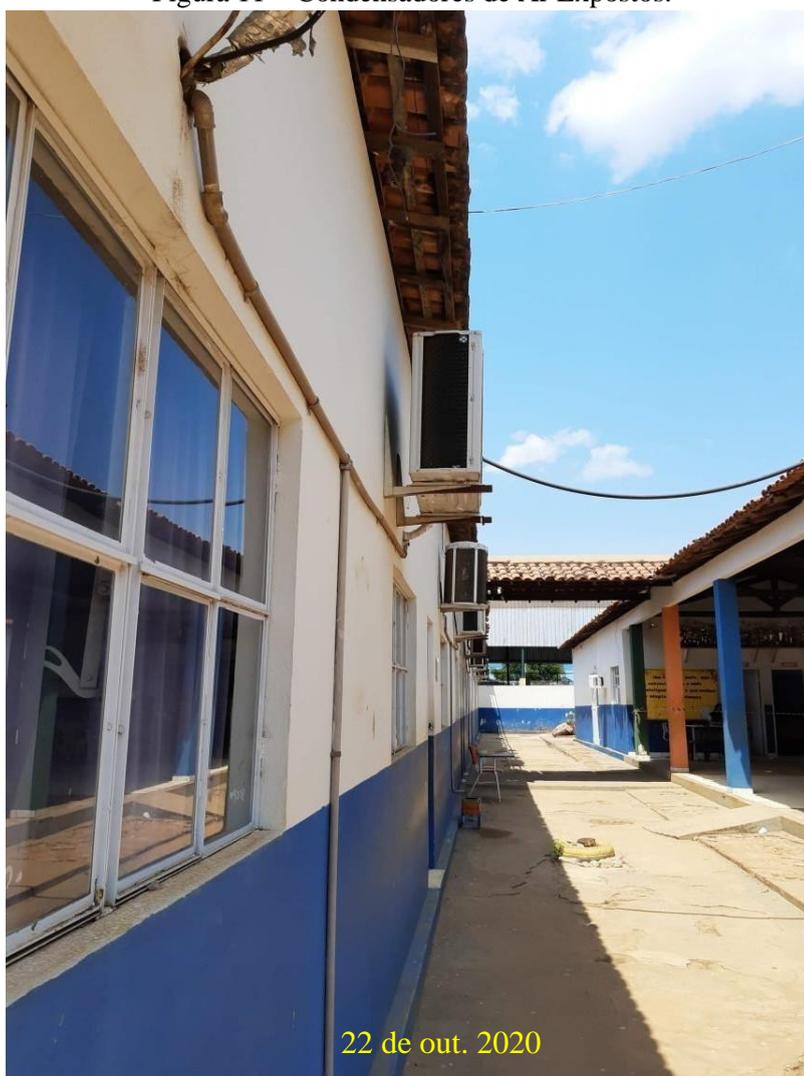
Figura 11 – Condensadores de Ar Expostos.

As climatizações dos ambientes se deram de forma mais tardia sem que houvesse a chance de planejar quais os elementos eram suficientes por ambiente e até mesmo a questão estética do prédio. O que se observa é condensadores de ar (Figura 11) expostos e acessíveis a uma altura relativamente perigosa, e instalação de drenagem aparente.

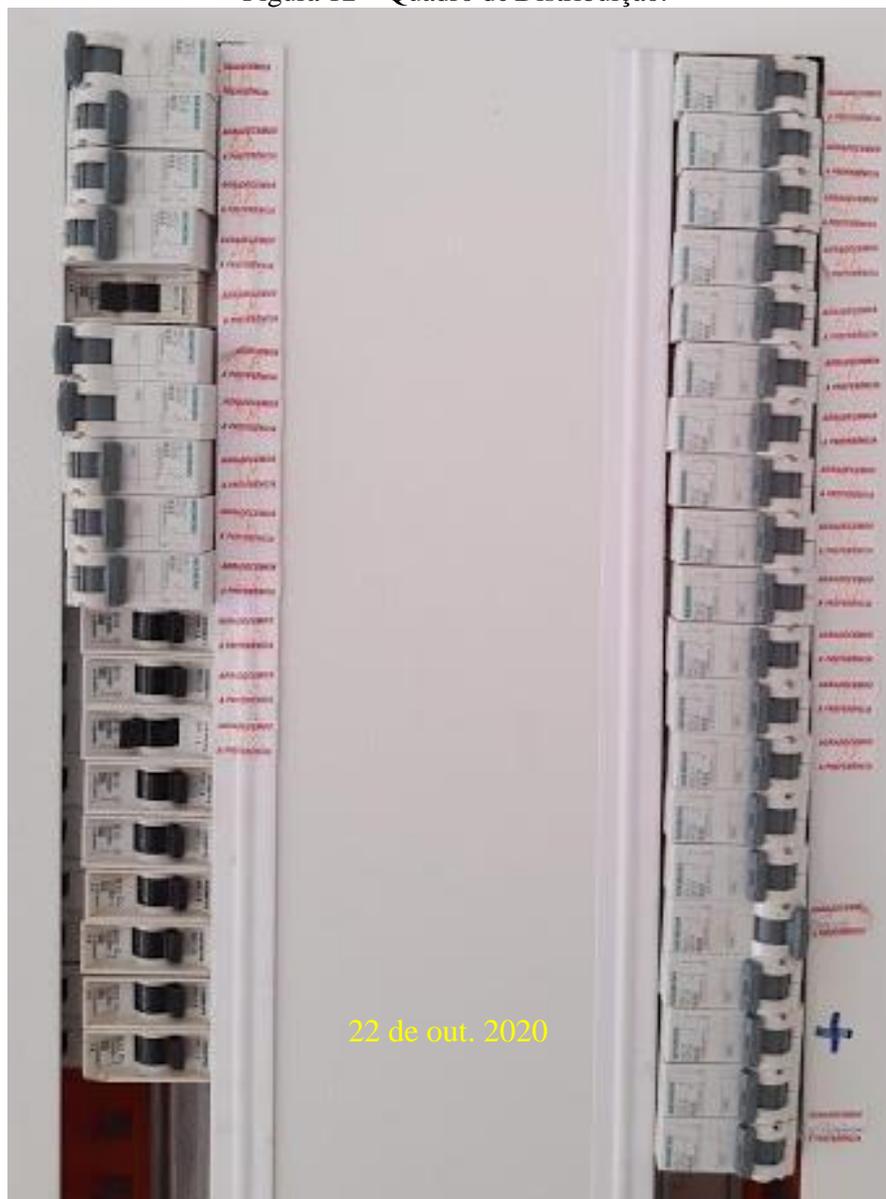
Figura 12 – Quadro de Distribuição.

precária com fiações expostas e a divisão dos circuitos não obedece à norma, sendo eles categorizados por ambientes ao invés de elementos (Figura 12). Ainda foi possível observar que os itens de uso específico, como os ares-condicionados, computadores, geladeiras, freezers, liquidificadores e ventiladores, estavam inseridos no mesmo circuito.

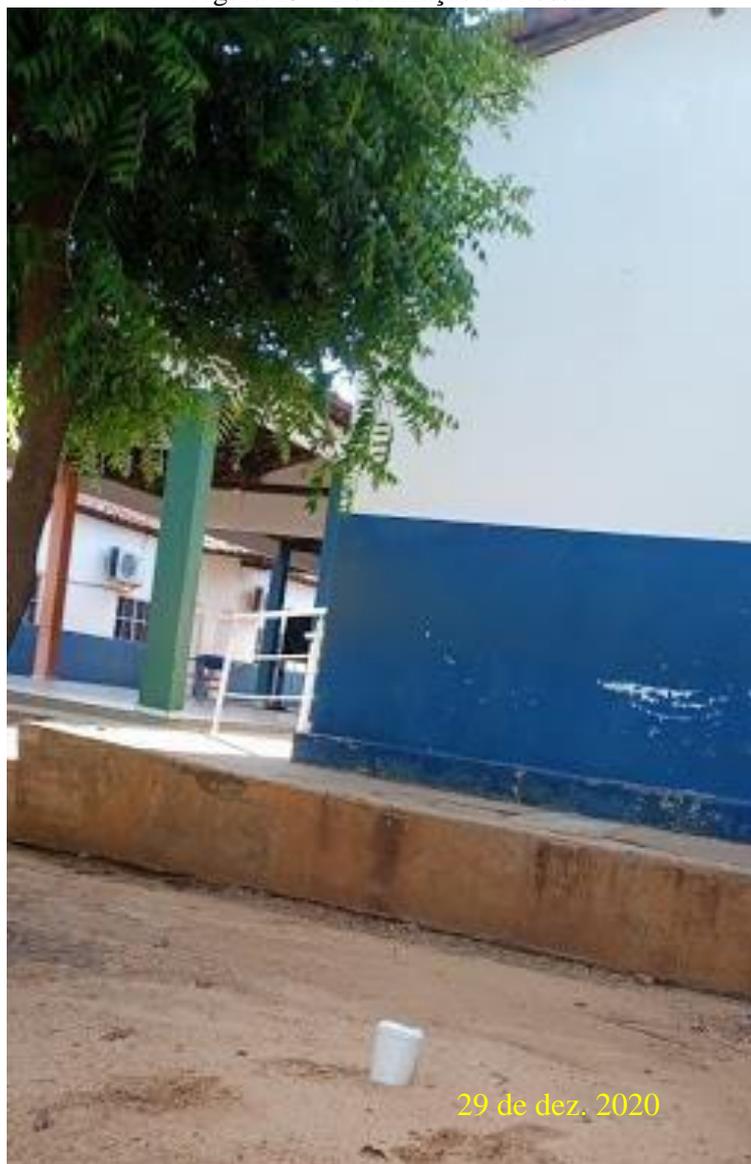
Figura 13 – Localização da Fossa

circulação entre os sanitários e a cozinha, como mostra a figura 13, não há nenhum tipo de caixa de passagem sendo todos os dejetos jogados diretamente na fossa. Não foi possível visualizar qualquer tipo de tubulação sanitária de ventilação.

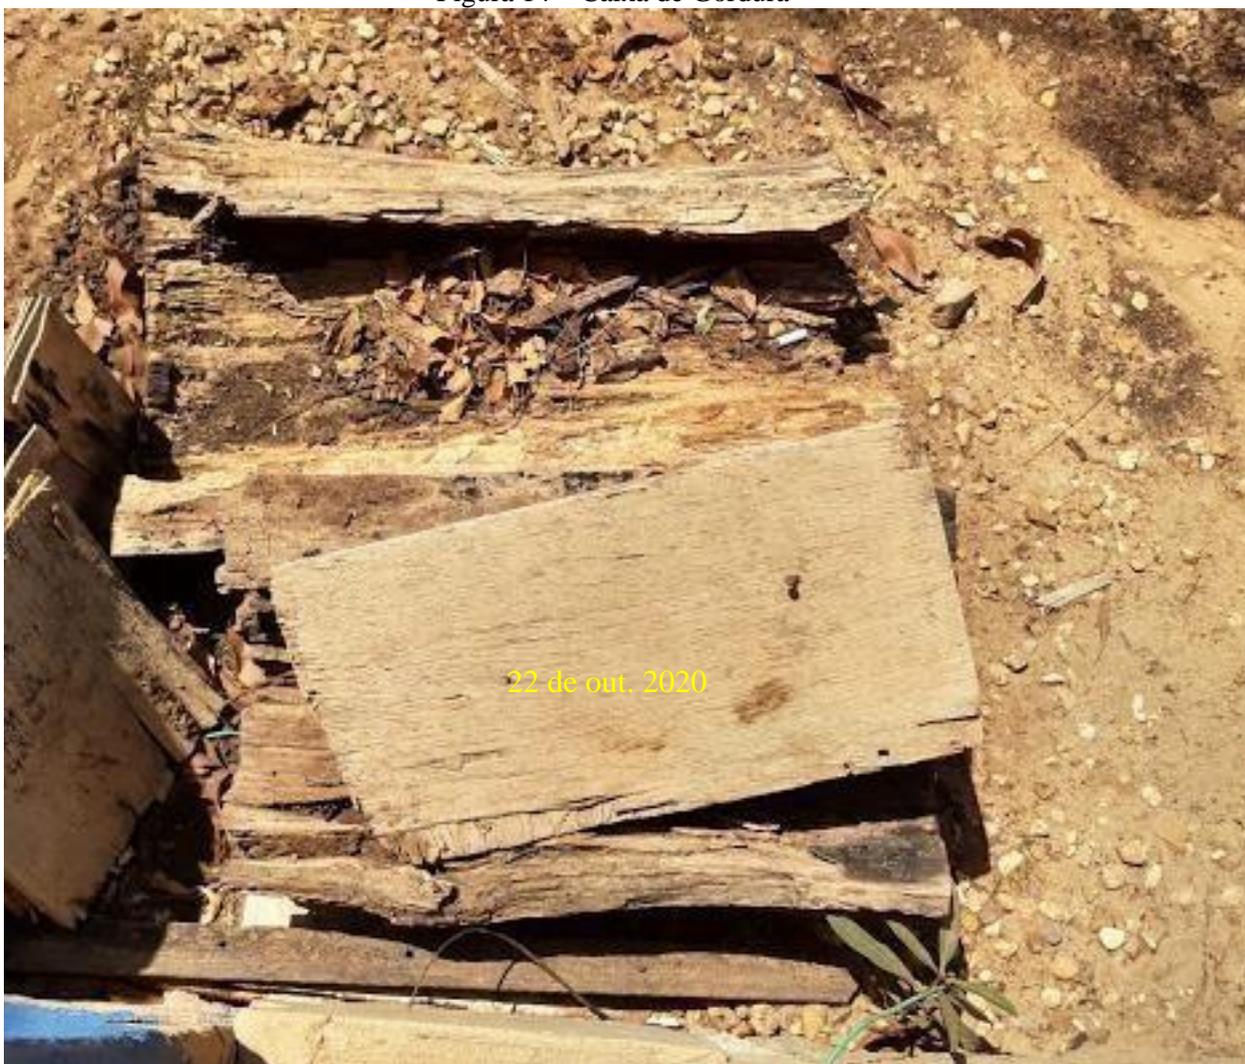
Figura 14 – Caixa de Gordura

Já a instalação sanitária da cozinha segue para uma caixa de gordura inacabada (Figura 14), com uma tampa improvisada com restos de madeira e sem tratamento. Deste ponto em diante a tubulação conduz os despejos para outra fossa semelhante à construída para os sanitários, que está localizada do lado externo da escola.

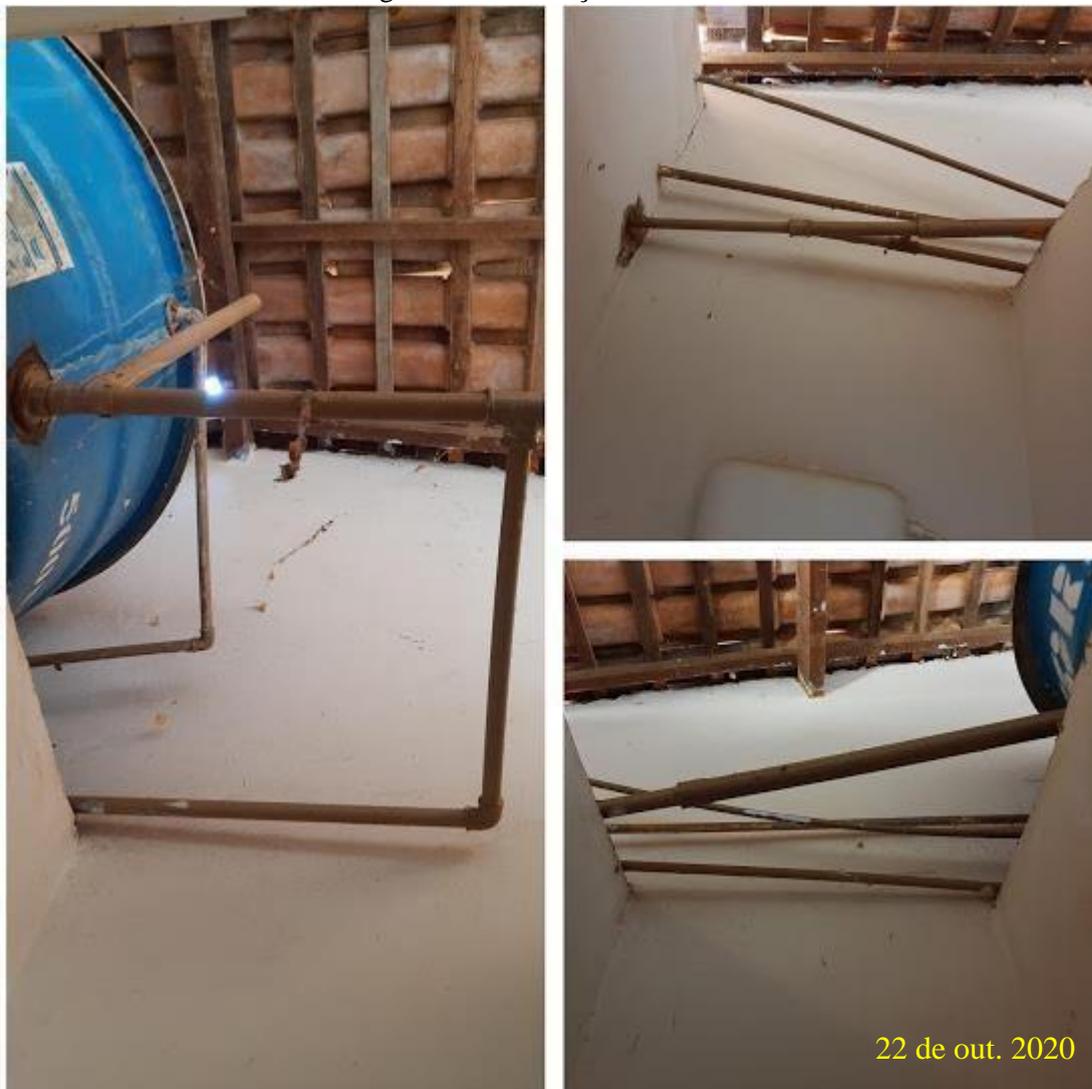
Figura 15 – Instalação Hidráulica.

As instalações hidráulicas se encontram suspensas no banheiro (Figura 15) sem qualquer tipo de segurança ou organização, percebe-se que não há o respeito as instalações pelo que dita à norma NBR 15575-6 (ABNT, 2013) quando a mesma afirma que nas instalações suspensas devem ter suportes ou fixadores e estes devem resistir, sem entrar em colapso, cinco vezes o próprio peso quando cheios. A tubulação está desorganizada e com bastante adaptações. Em todo prédio existe apenas um reservatório de 500 litros que atende os banheiros e a cozinha.
