**PATOLOGIAS NA IMPERMEABILIZAÇÃO: ESTUDO DE  
CASO DE UMA EDIFICAÇÃO COMERCIAL RECÉM-  
INAUGURADA.**

# LAUDO DE INSPEÇÃO PREDIAL

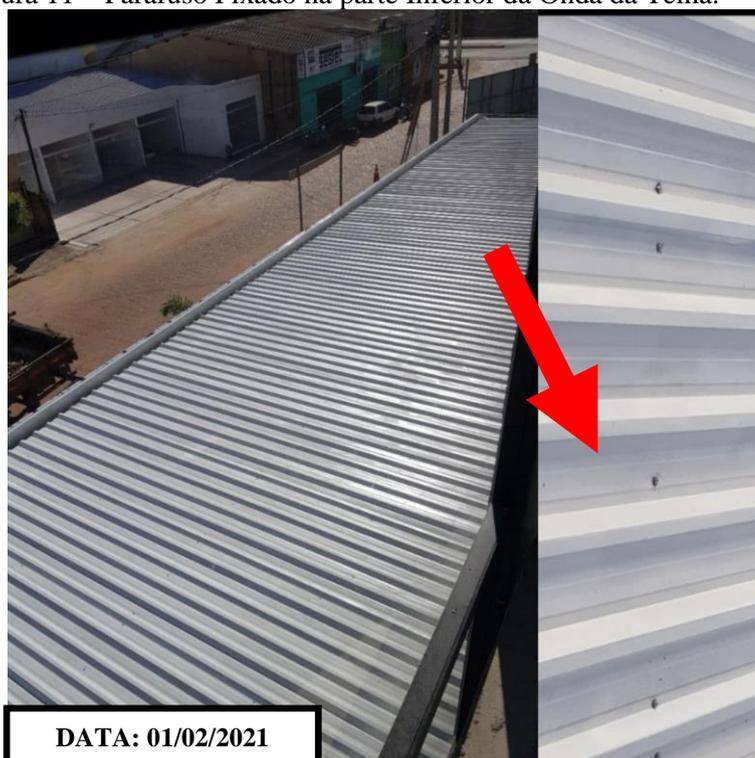
Figura 11 – Parafuso Fixado na parte Inferior da Onda da Telha.

As goteiras nessa estrutura foram identificadas no período de chuva, o que ocasionou a perda de algumas lâmpadas. Ao se analisar a cobertura do *porte-cochère* é possível identificar que alguns parafusos de fixação das telhas foram perfurados na parte inferior da onda da telha (Figura 11 à direita), ou seja, foram executados de maneira incorreta, pois os parafusos devem sempre ser fixados na parte mais alta da onda com a devida vedação, o que evita a passagem da água para o interior da cobertura.

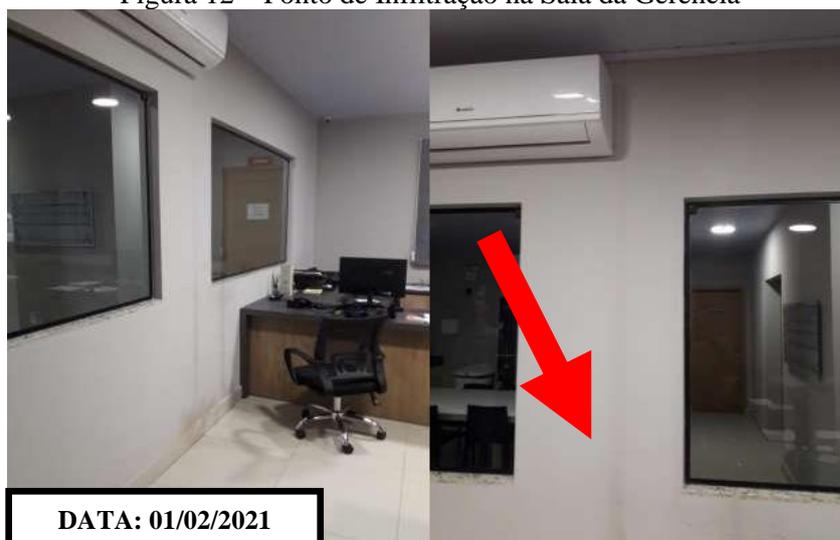
Figura 12 – Ponto de Infiltração na Sala da Gerência

Foi encontrado infiltração na sala da gerência (Figura 12), na cozinha (Figura 13), no estacionamento do térreo (Figura 14) e na lavanderia (Figura 15).

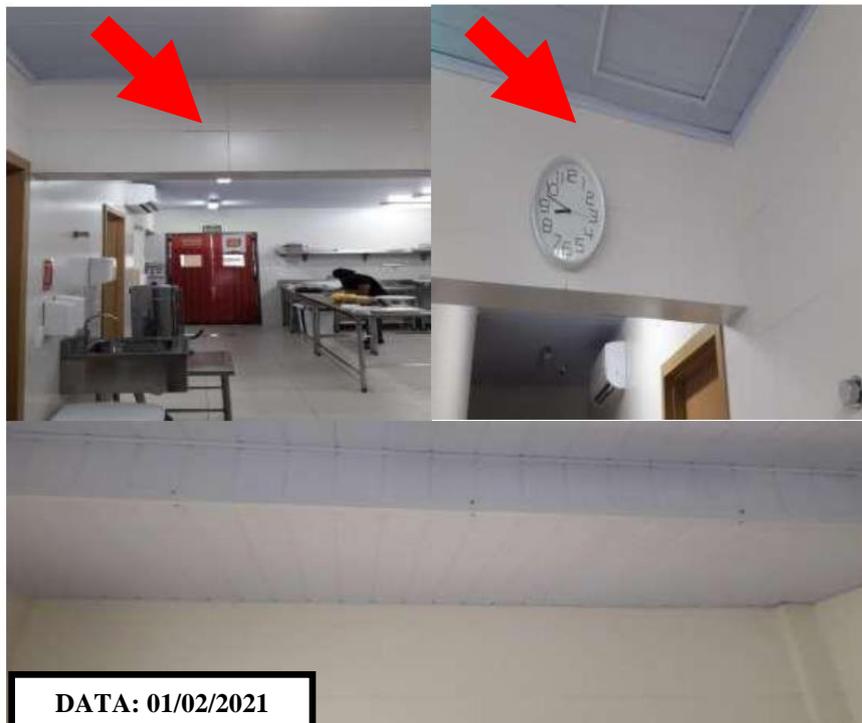
Figura 13 – Pontos de Infiltração na Cozinha

A Figura 13 ilustra uma marca de infiltração no revestimento de uma viga localizada na cozinha que, da mesma forma como mostrado na Figura 12, tem origem da laje do pavimento superior.

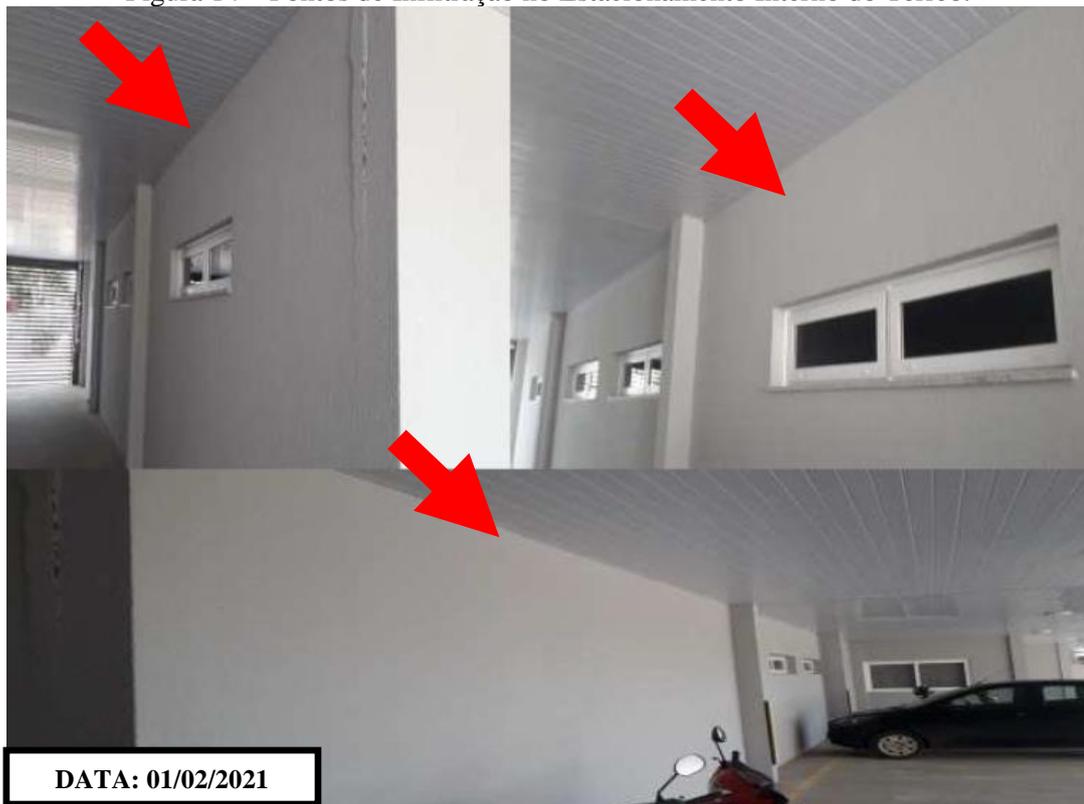
Figura 14 – Pontos de Infiltração no Estacionamento Interno do Térreo.

Os pontos de infiltração ilustrados na Figura 14, estão localizados exatamente abaixo da junta de dilatação do prédio executada no pavimento Pilotis, fato este que reforça a má execução da impermeabilização da junta.

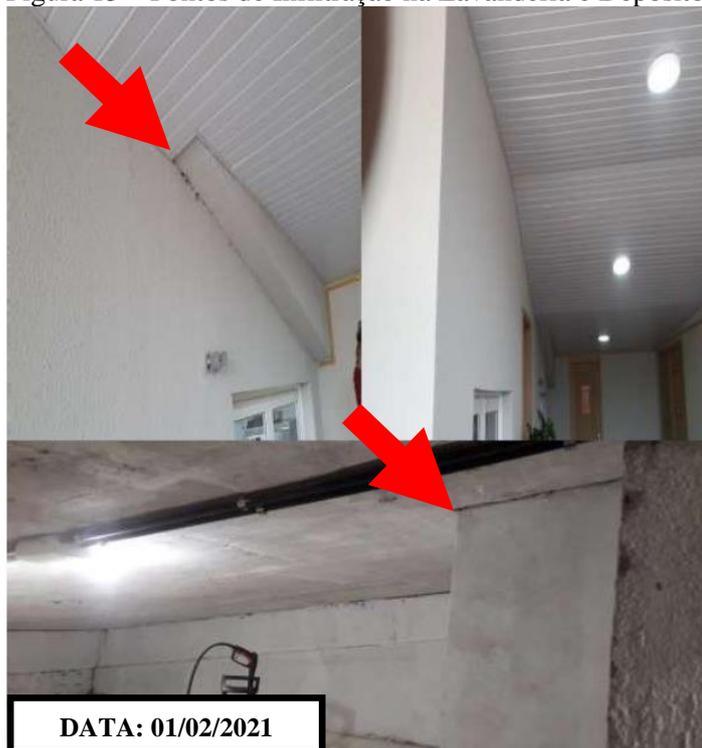
Figura 15 – Pontos de Infiltração na Lavanderia e Depósito.

As infiltrações da Figura 15 também correspondem exatamente abaixo da junta de dilatação do pavimento Pilotis, estas áreas ficam abaixo da rampa que dá acesso ao estacionamento superior.

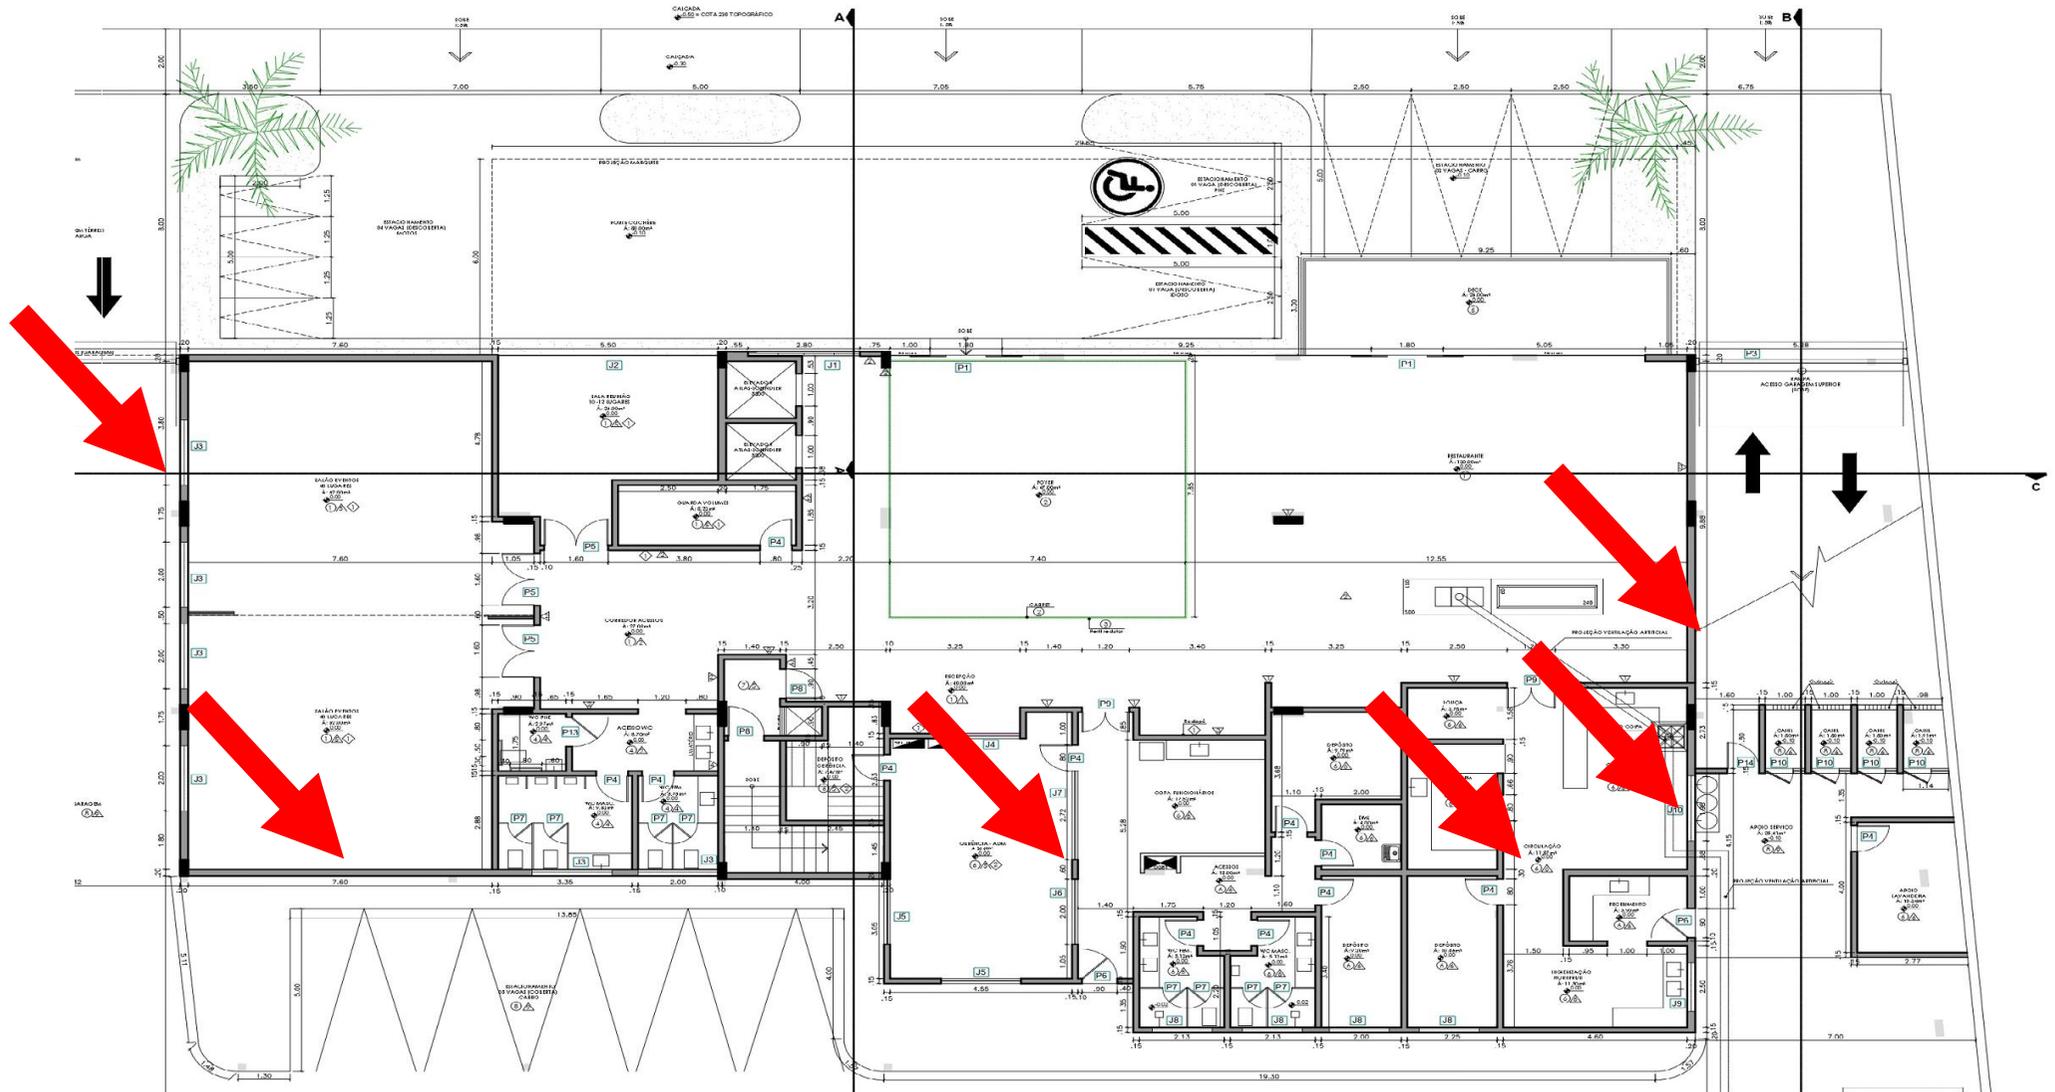
Figura 16 – Planta Baixa Térreo

Na Figura 16 é apresentado a planta baixa do pavimento térreo, sendo que setas em vermelho indicam os locais em que os pontos de infiltração estão dispostos. Por conseguinte, na Figura 17 é mostrada a planta do pavimento pilotis. Neste pavimento há uma junta de dilatação que divide a estrutura da laje do Pilotis com a estrutura do prédio.

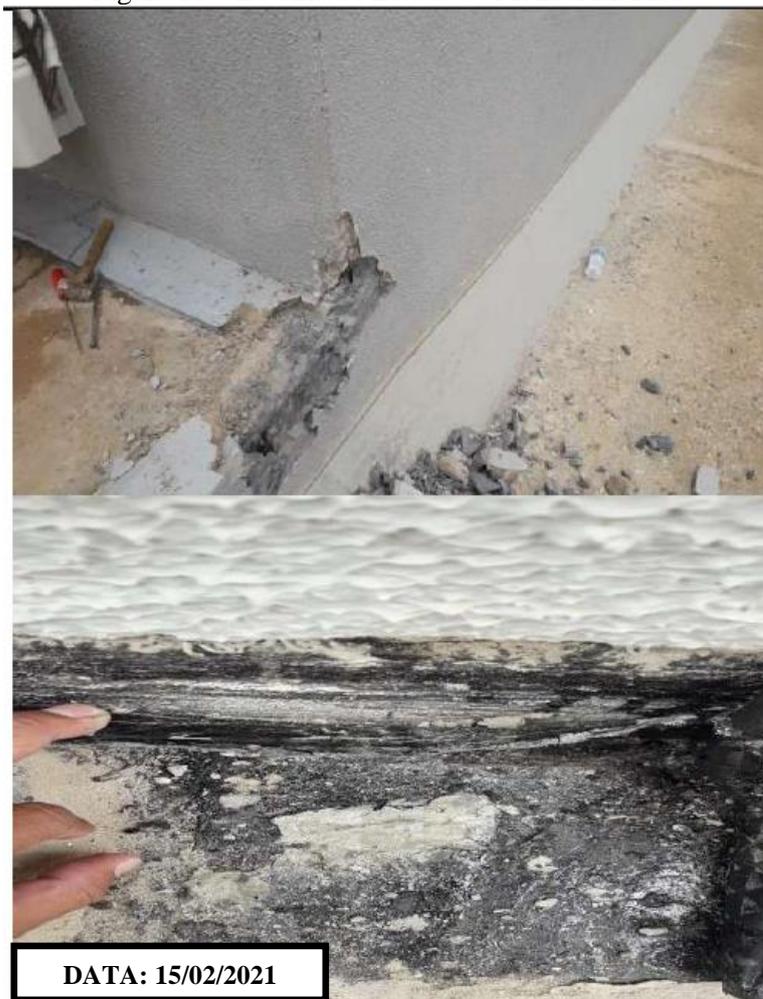
Figura 18 – Detalhe do Estado da Manta Asfáltica

O método de impermeabilização aplicado na laje do Pilotis externo foi com manta asfáltica. Durante a segunda visita técnica foi possível realizar a retirada de um ponto da alvenaria do prédio no pavimento Pilotis para se averiguado estado em que se encontrava a manta asfáltica (Figura 18).

Observa-se na Figura 18 que não foi realizada a execução correta da elevação da manta no rodapé, semelhante aos casos estudados por Siqueira (2018) e Soares (2014). Logo, constata-se que os pontos de infiltração nos cômodos do térreo tinham como origem essa falha na impermeabilização da laje do Pilotis externo, o que ocasionou problemas na pintura, lâmpadas queimadas (Figura 19), gerou riscos aos equipamentos que estavam nestas áreas e atrapalhou o funcionamento do hotel. Como visto na Figura 16, as infiltrações aconteceram em lugares importantes para a administração do prédio, à exemplo da sala da gerência e a cozinha do empreendimento.

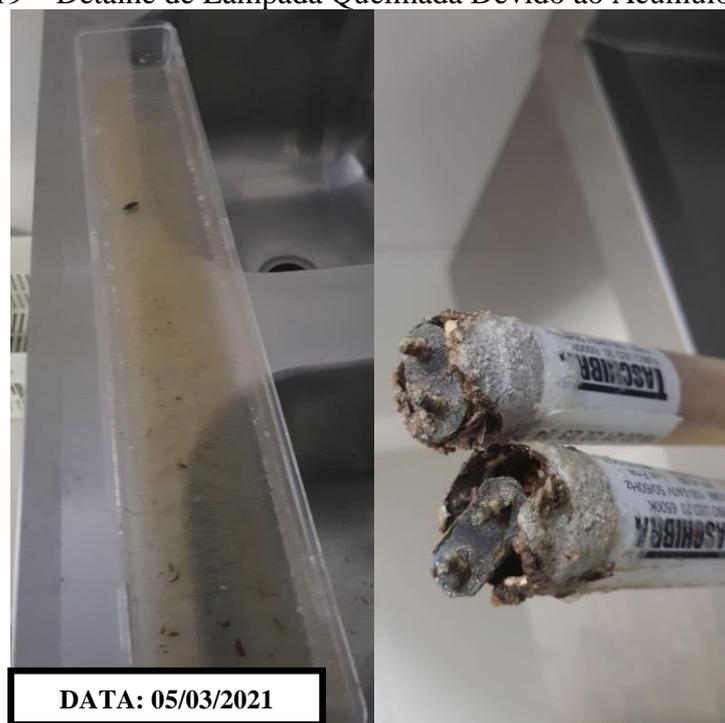
Figura 19 – Detalhe de Lâmpada Queimada Devido ao Acúmulo de Água

Pela Figura 19 é observado uma parte dos danos causados pela má execução da impermeabilização. Com o acúmulo da água da chuva na base da luminária acarretada pelas infiltrações, um curto no circuito de iluminação da cozinha e da área administrativa queimando algumas lâmpadas do hotel.

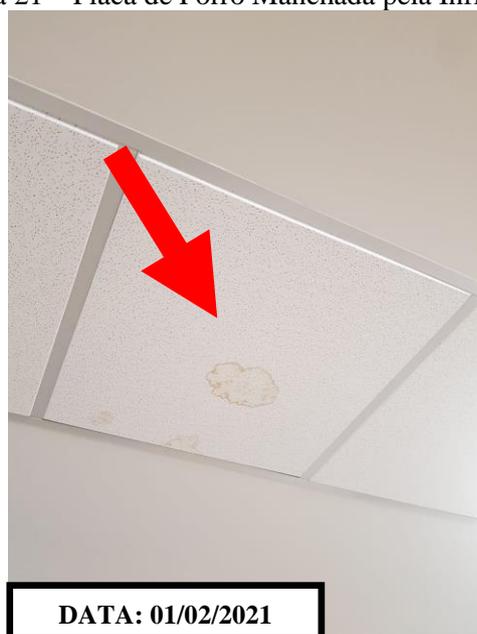
Figura 21 – Placa de Forro Manchada pela Infiltração.

Em relação ao forro da recepção danificado pela infiltração (Figura 21), cujo material é sensível e dificilmente pode ser recuperado, possui um custo elevado e sua aquisição é feita somente comprando a caixa completa. Logo, por só ter sido atingido uma única placa, houve desperdício de recursos.

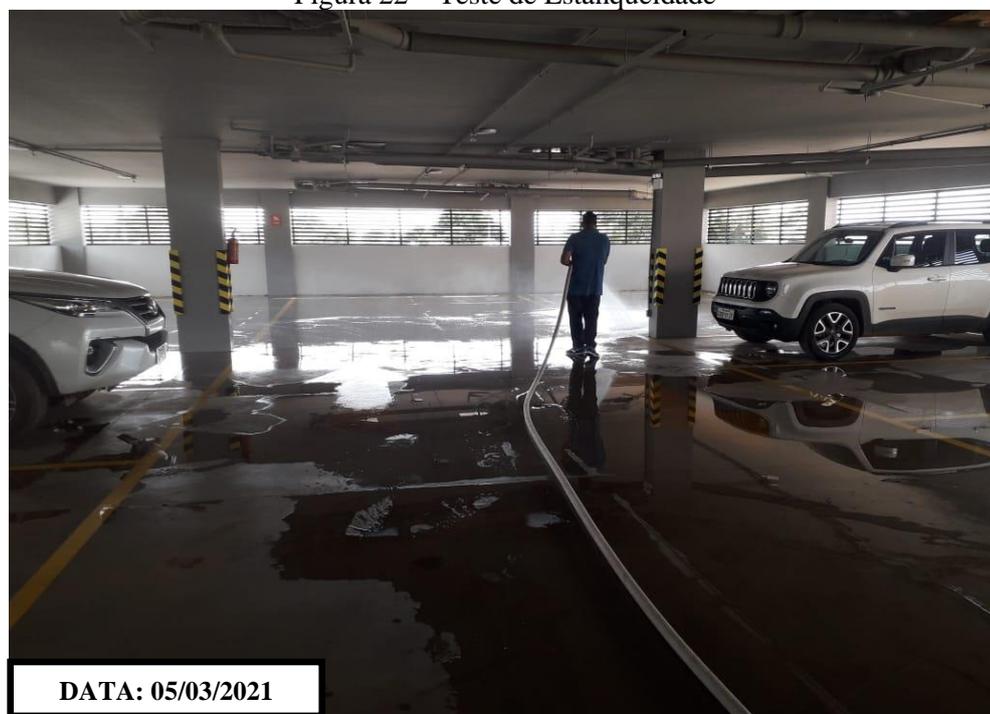
Figura 22 – Teste de Estanqueidade

Vale ressaltar que foi realizado um teste de estanqueidade na laje do estacionamento interno do pavimento pilotis, com a finalidade de observar os pontos em que estavam ocorrendo a infiltração de água para o pavimento inferior (Figura 22).

Por meio desse teste de estanqueidade, foi possível identificar o surgimento de várias “goteiras” no forro do pavimento térreo, nas áreas da recepção e restaurante, o que evidencia como a origem da ocorrência dessas infiltrações tendo em vista as fissuras presentes no piso do estacionamento e a ausência de um produto impermeabilizante nas juntas de dilatação do piso (Figura 20). Logo, como não houve impermeabilização na laje, a água penetrava o piso até o pavimento inferior.

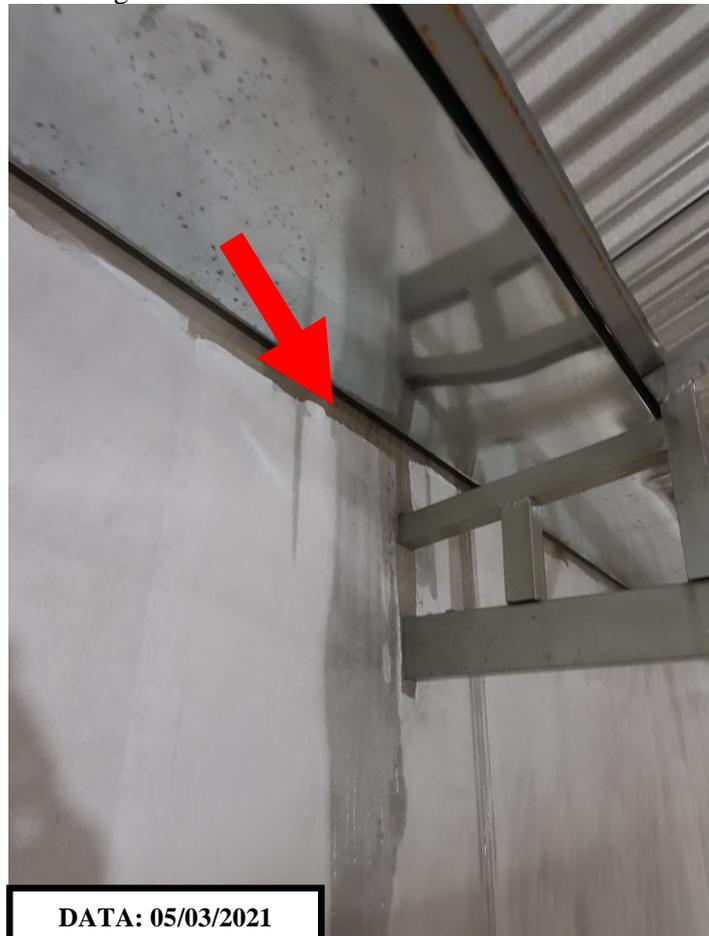
Figura 23 – Ponto de Vazamento na Cobertura

A infiltração em períodos de chuva demonstrada na Figura 23 tem como origem uma falha de execução da calha desse trecho da cobertura. Ao analisar in loco o telhado foi possível constatar que não foi feita a devida inclinação do sistema de escoamento das águas pluviais, o que ocasionou a formação de poças de água sobre uma das emendas da calha, acarretando a infiltração para a parte interna da cobertura. Conforme exposto no Quadro 2, do item 4.5.1, a falta de caimento do escoamento da água se caracteriza como um dos erros mais recorrentes de execução de sistemas pluviais.

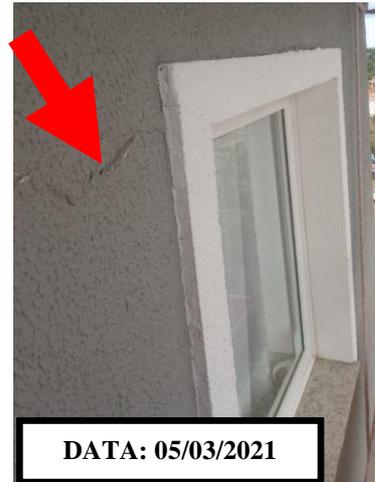
Figura 28 – Fissura na Fachada do Prédio

Na Figura 28 é possível notar que na fachada também há o aparecimento de fissuras, com dimensões variando entre um a cinco milímetros, em pontos em que deveria ter junta de movimentação, conforme recomendado na ABNT NBR 8214 e comentado no item 4.6.2 deste trabalho.

Sendo assim, possivelmente se acentuará o surgimento dessas fissuras, o que irá gerar infiltrações nos apartamentos nos períodos chuvosos.

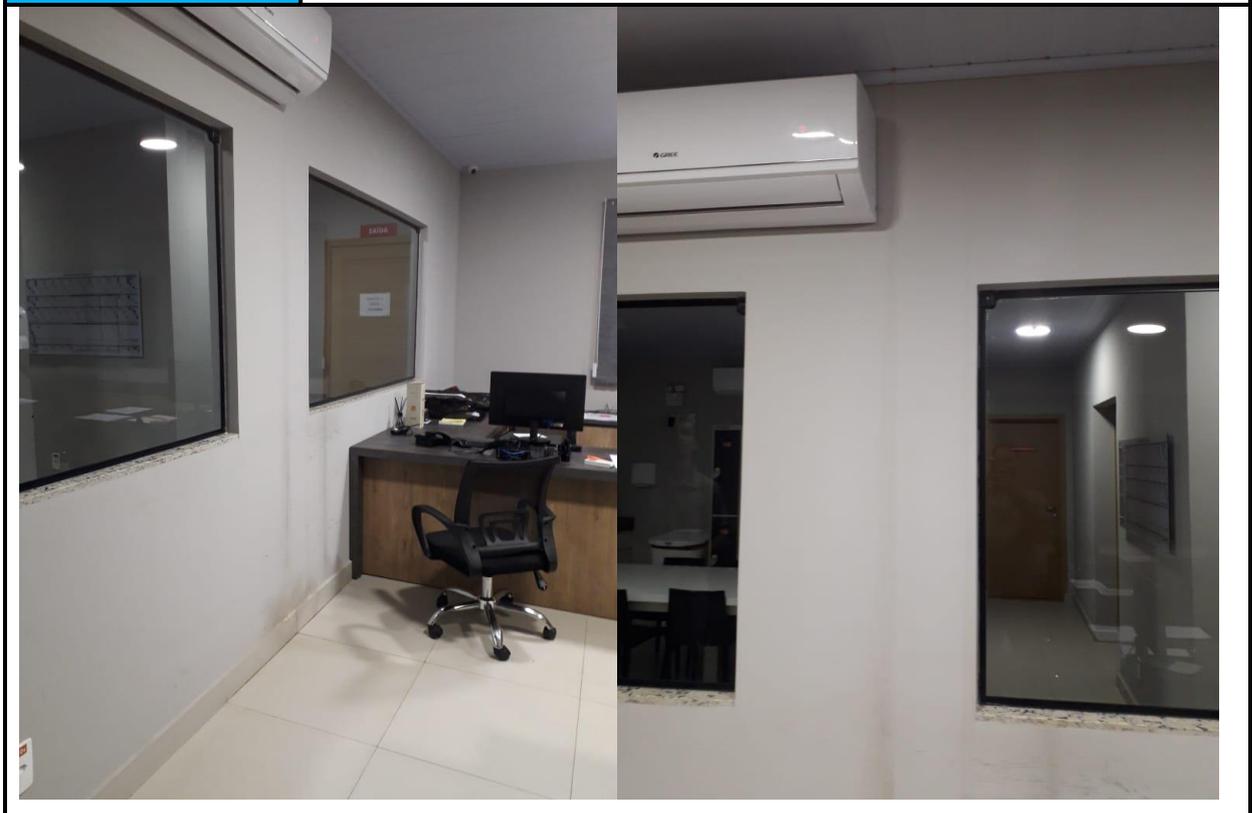
<b>01</b>	<b>PAVIMENTO: TÉRREO</b>	<b>DATA DA FOTO</b>	<b>GRAU DE RISCO</b>
	<b>SALA DA GERÊNCIA</b>	<b>01/02/2021</b>	<b>CRÍTICO</b>
<b>DESCRIÇÃO</b>	Infiltrações nas paredes com origem da falta de impermeabilização da junta de dilatação do prédio, localizada na laje externa do pavimento Pilotis (ABNT, 2010).		
<b>CLASSIFICAÇÃO</b>	Anomalia Endógena: Originaria da própria edificação (Movimentação e acomodação da estrutura).		
<b>ORIENTAÇÃO TÉCNICA</b>	Ausência de impermeabilização e vedação na laje pilotis – estacionamento interno.

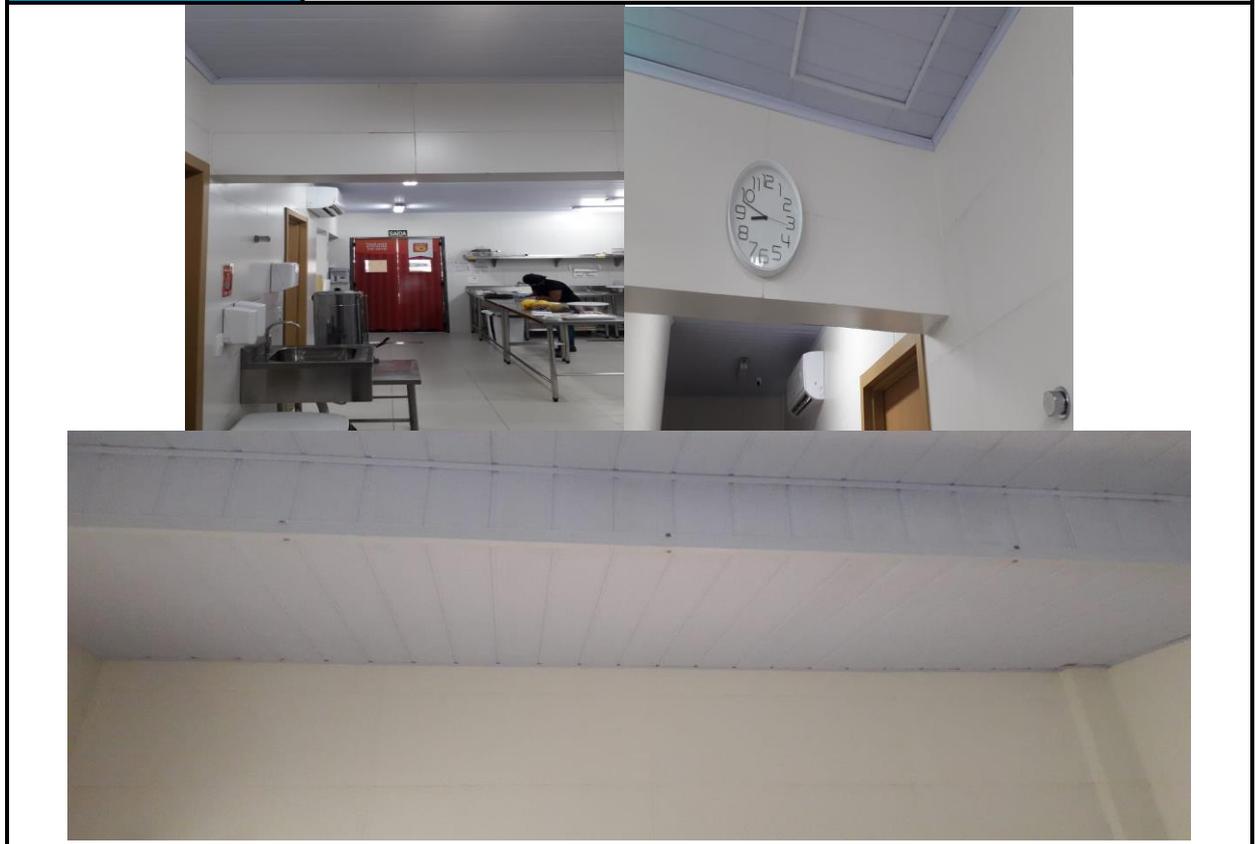
<b>02</b>	<b>PAVIMENTO: TÉRREO</b>	<b>DATA DA FOTO</b>	<b>GRAU DE RISCO</b>
	<b>COZINHA</b>	<b>01/02/2021</b>	<b>CRÍTICO</b>
<b>DESCRIÇÃO</b>	Infiltrações em várias parede e vigas, com origem da laje pilotis passando pelo forro PVC (ABNT, 2008).		
<b>CLASSIFICAÇÃO</b>	Anomalia Endógena: Originária da própria laje da edificação – ABNT NBR 15575.		
<b>ORIENTAÇÃO TÉCNICA</b>	Ausência de impermeabilização e vedação na laje pilotis, realizar aplicação e o tratamento das trincas decorrente da movimentação e acomodação da estrutura

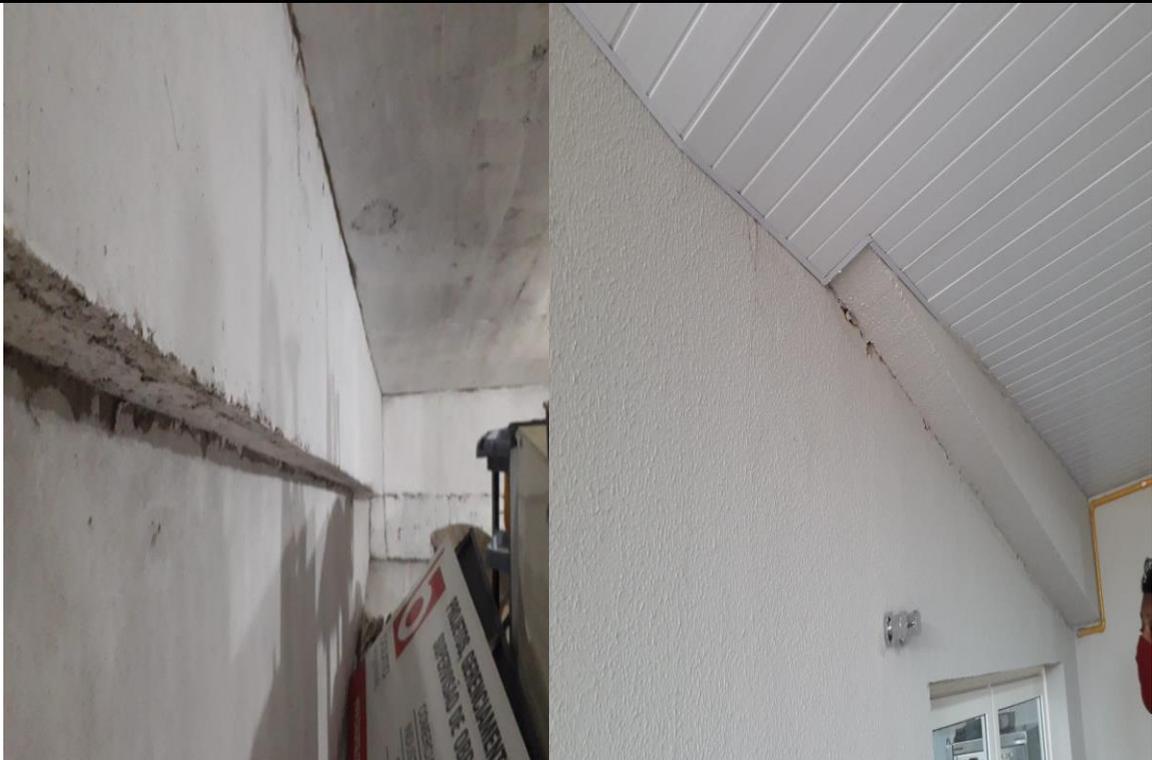
<b>03</b>	<b>PAVIMENTO: TÉRREO</b>	<b>DATA DA FOTO</b>	<b>GRAU DE RISCO</b>
	<b>LAVANDERIA</b>	<b>01/02/2021</b>	<b>CRÍTICO</b>
<b>DESCRIÇÃO</b>	Infiltração originada da rampa de acesso ao Pilotis (ABNT, 2008).		
<b>CLASSIFICAÇÃO</b>	Anomalia Endógena: Originaria da própria laje da edificação – ABNT NBR 15575.		
<b>ORIENTAÇÃO TÉCNICA</b>	Remoção do material existente, aplicação de um sistema impermeabilizante e tratamento da junta na parte superior.

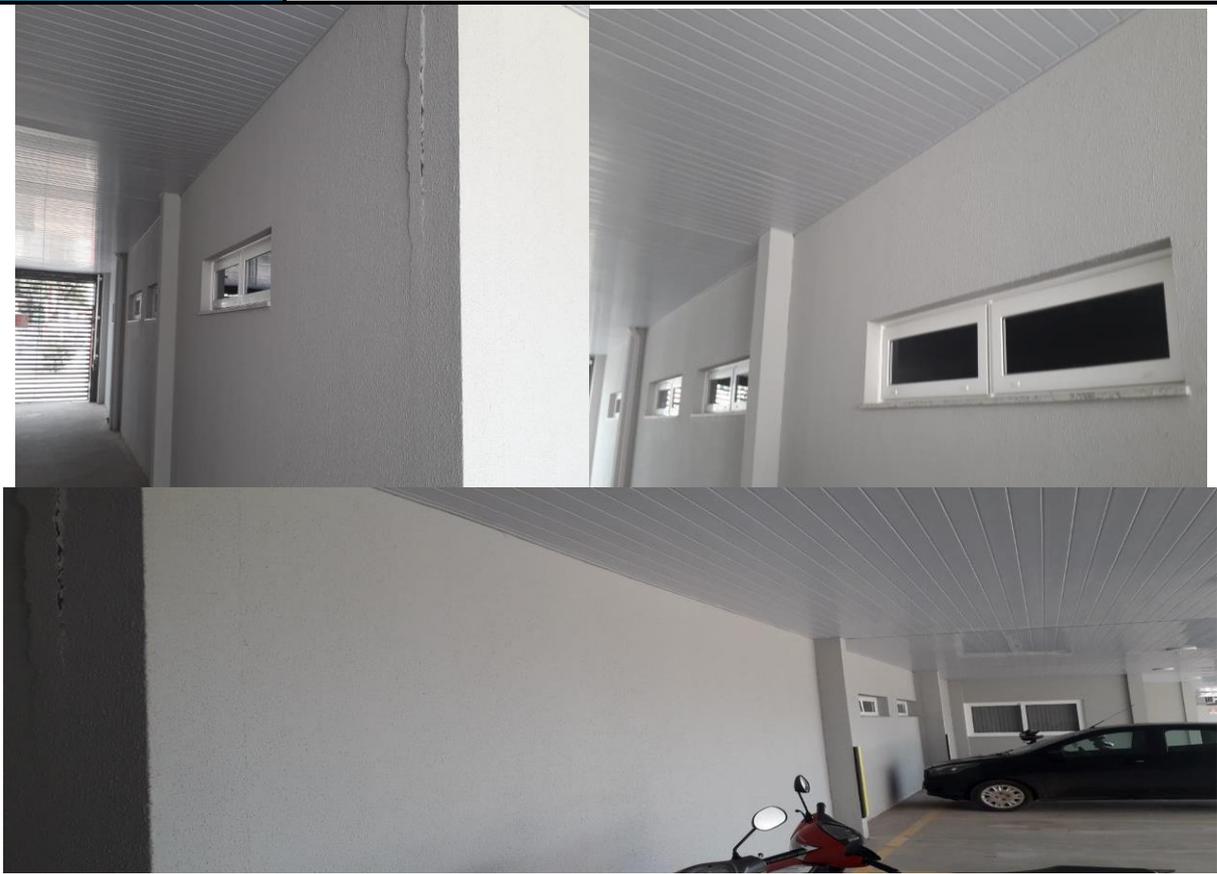
<b>04</b>	<b>PAVIMENTO: TÉRREO</b>	<b>DATA DA FOTO</b>	<b>GRAU DE RISCO</b>
	<b>ESTACIONAMENTO INTERNO</b>	<b>01/02/2021</b>	<b>CRÍTICO</b>
<b>DESCRIÇÃO</b>	Infiltração na entrada do portão que dá acesso ao estacionamento do Térreo (ABNT, 2008).		
<b>CLASSIFICAÇÃO</b>	Anomalia Endógena: Originária da própria laje da edificação – ABNT NBR 15575.		
<b>ORIENTAÇÃO TÉCNICA</b>	Tratamento da impermeabilização na junta, remoção forro PVC e aplicação de um sistema impermeabilizante.

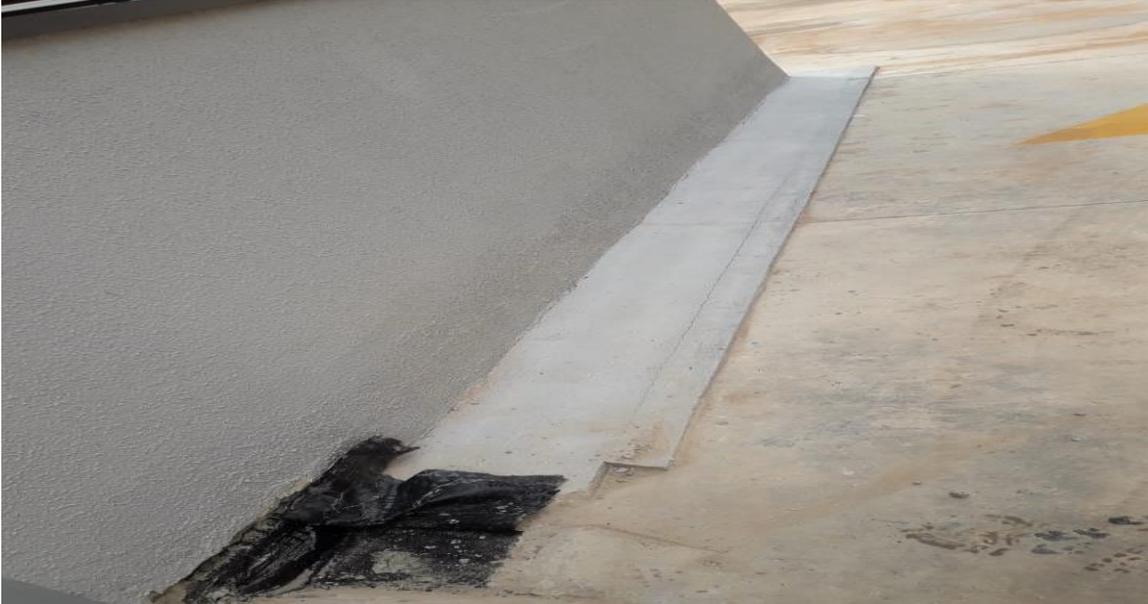
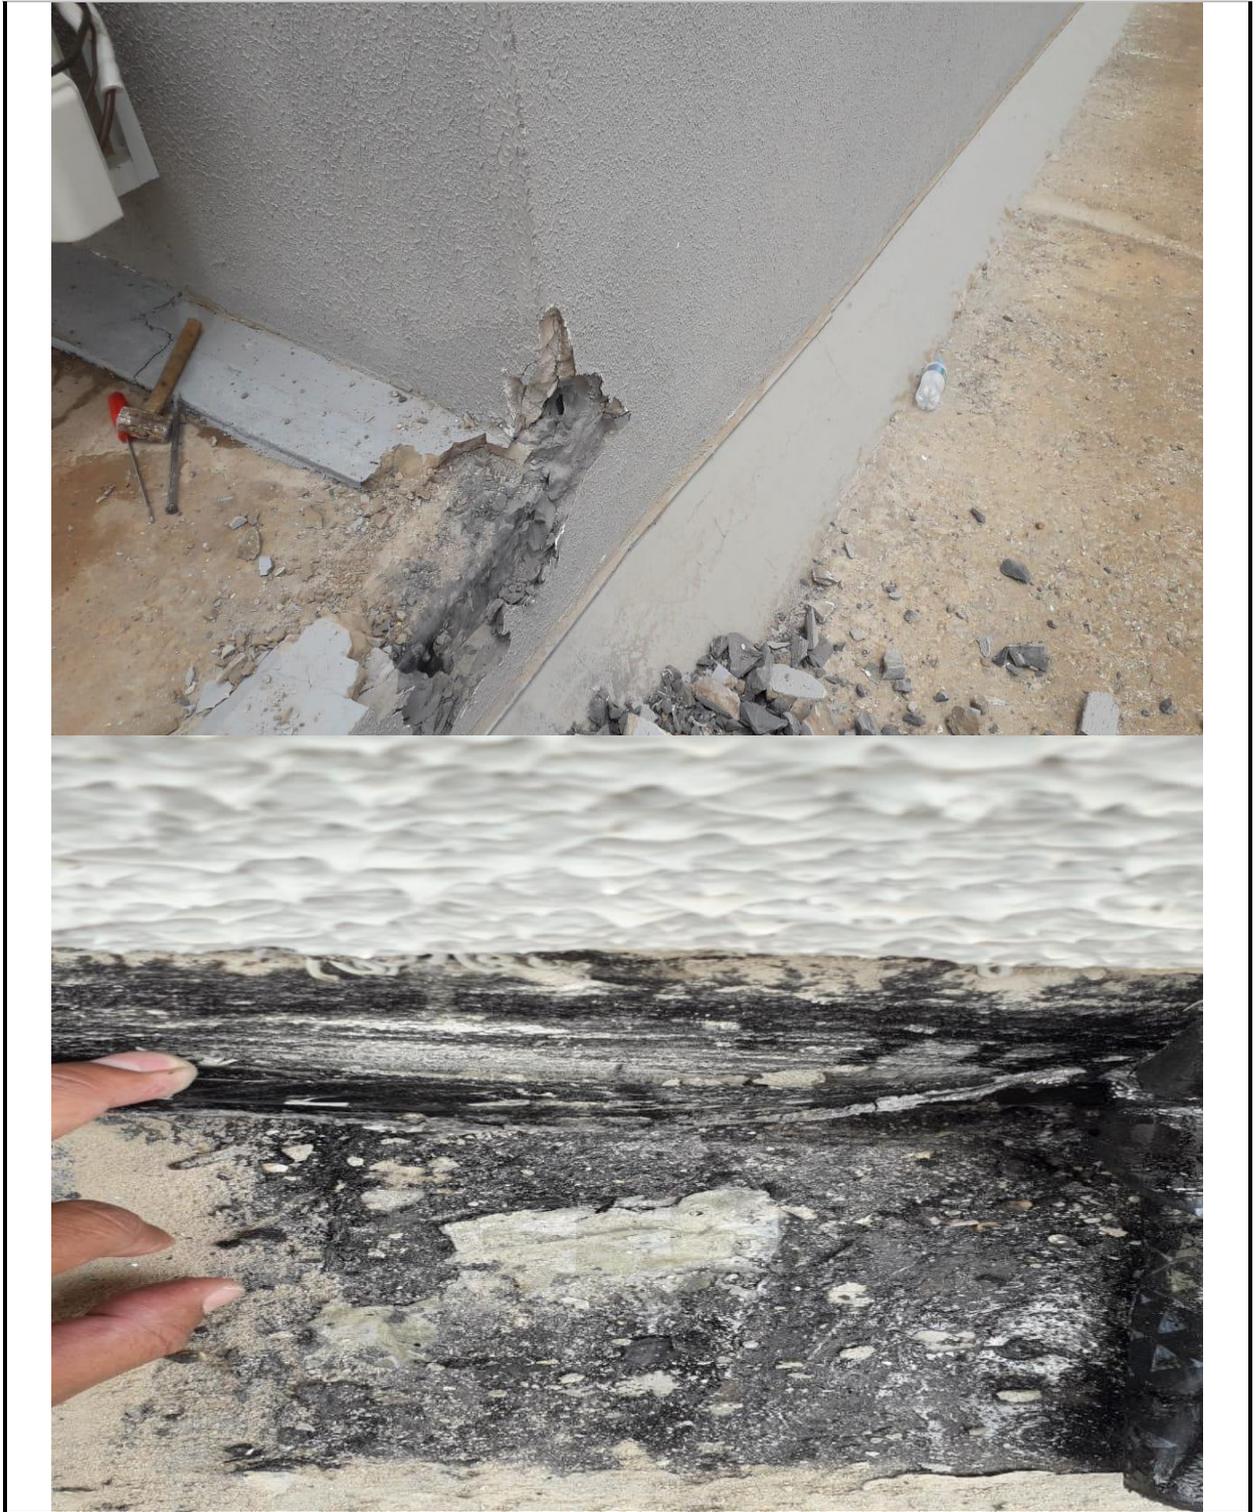
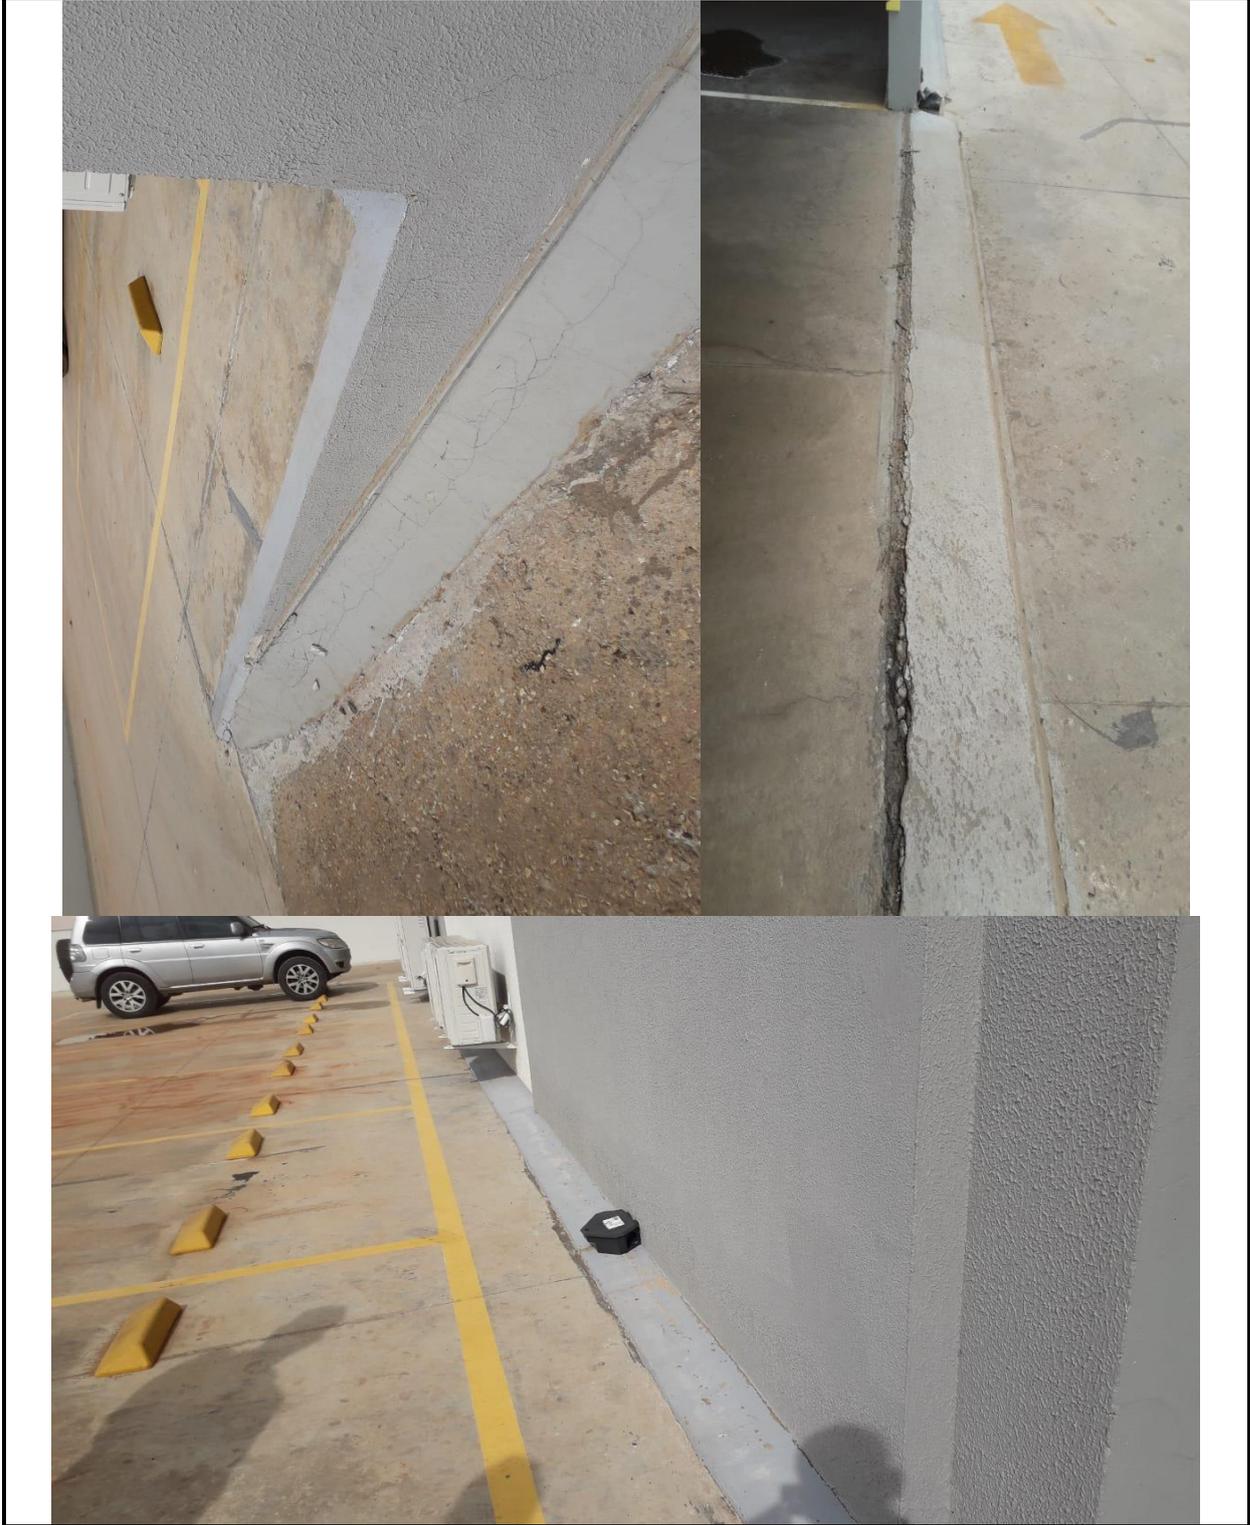
05	PAVIMENTO: TÉRREO/PILOTIS	DATA DA FOTO	GRAU DE RISCO
	RAMPA DE ACESSO AO PILOTIS E GARAGEM EXTERNA	01/02/2021	CRÍTICO
<b>DESCRIÇÃO</b>	Vazamento na junta de dilatação da estrutura do prédio, danificando a sala da gerência, cozinha e recepção (ABNT, 2010).		
<b>CLASSIFICAÇÃO</b>	Anomalia Endógena: Falta de vedação e impermeabilização na junta da estrutura – ABNT NBR 15575.		
<b>ORIENTAÇÃO TÉCNICA</b>	Acompanhar a movimentação da estrutura, remoção da manta asfáltica e tratamento da junta dilatação.

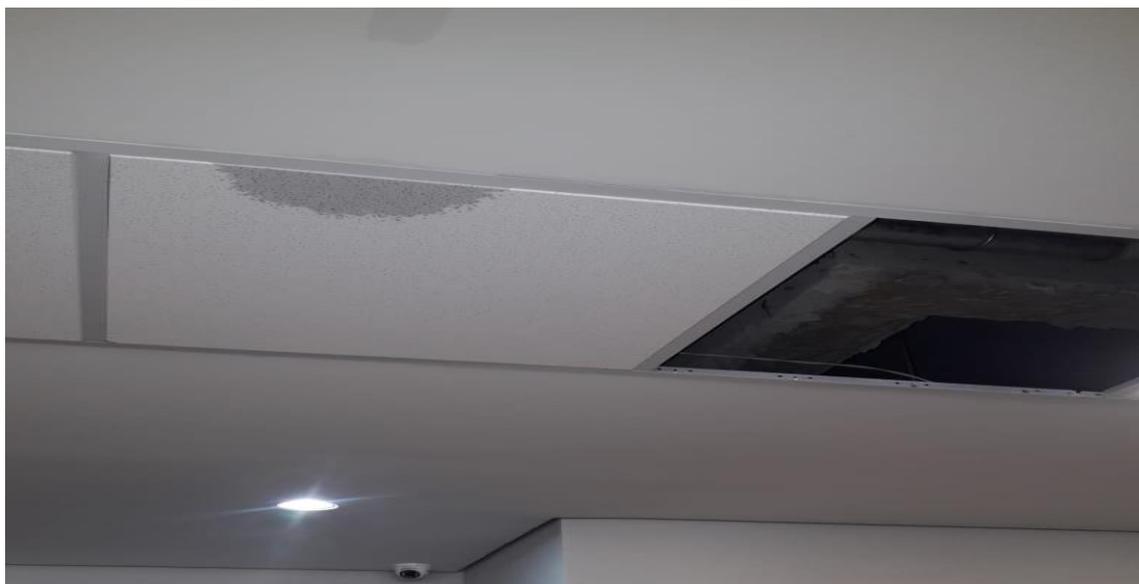
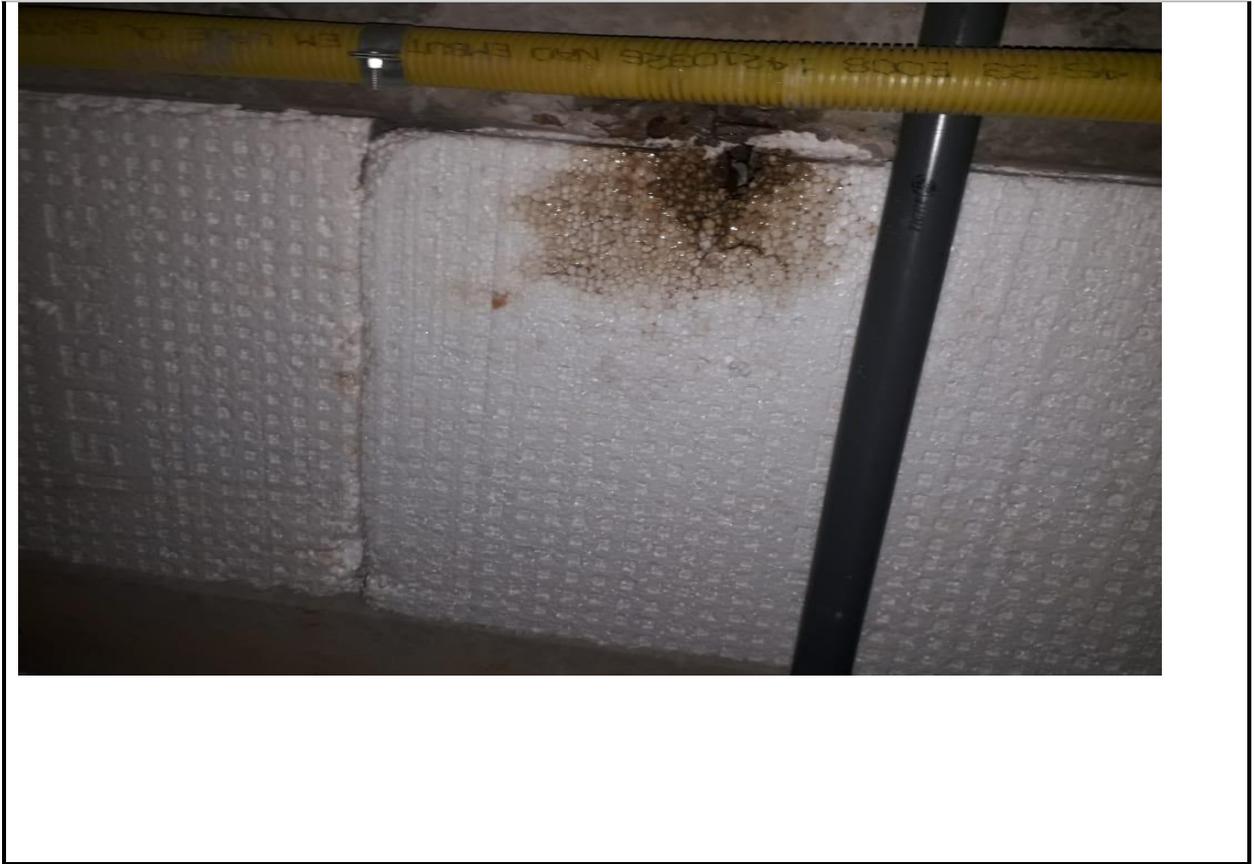
<b>06</b>	<b>PAVIMENTO: TÉRREO</b>	<b>DATA DA FOTO</b>	<b>GRAU DE RISCO</b>
	<b>RECEPÇÃO E RESTAURANTE</b>	<b>01/02/2021</b>	<b>CRÍTICO</b>
<b>DESCRIÇÃO</b>	Vazamento no forro da recepção e restaurante (ABNT, 2010).		
<b>CLASSIFICAÇÃO</b>	Anomalia Endógena: Falta de vedação e impermeabilização na junta de dilatação do piso do pavimento superior – ABNT NBR 15575.		
<b>ORIENTAÇÃO TÉCNICA</b>	Realizar a impermeabilização das fissuras e da junta de dilatação do piso do estacionamento coberto do Pilotis.

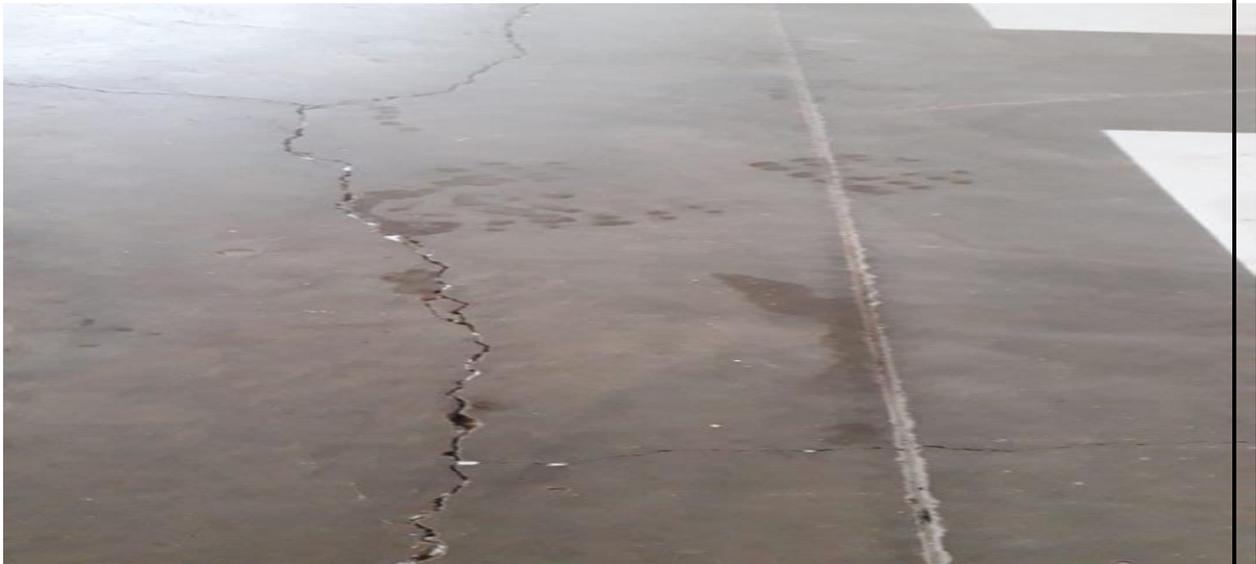
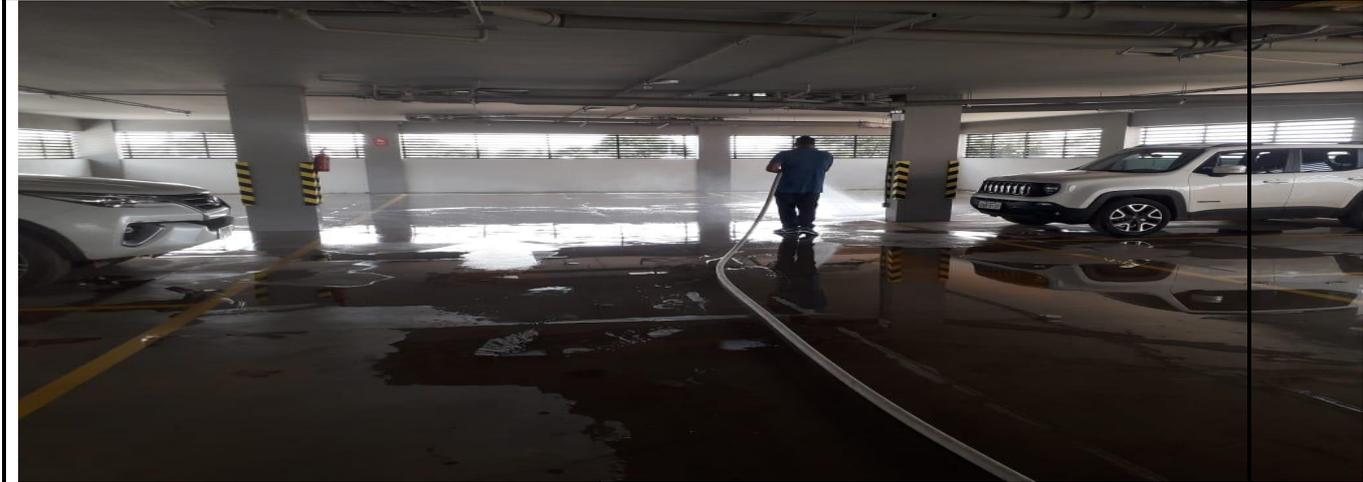
<b>07</b>	<b>PAVIMENTO: PILOTIS</b>	<b>DATA DA FOTO</b>	<b>GRAU DE RISCO</b>
	<b>ESTACIONAMENTO COBERTO</b>	<b>01/02/2021</b>	<b>CRÍTICO</b>
<b>DESCRIÇÃO</b>	Presença de fissuras no piso do estacionamento coberto do Pilotis, potenciais pontos de infiltração no forro da recepção e restaurante do pavimento térreo; Ausência de impermeabilização na junta de dilatação do piso (ABNT, 2010).		
<b>CLASSIFICAÇÃO</b>	Anomalia Endógena: A movimentação e acomodação da estrutura ocasionaram o surgimento das fissuras e a infiltração para o pavimento inferior – ABNT NBR 15575		
<b>ORIENTAÇÃO TÉCNICA</b>	Realizar a impermeabilização das fissuras e da junta de dilatação do piso do estacionamento coberto do Pilotis.
