**PATOLOGIAS NA IMPERMEABILIZAÇÃO: ESTUDO DE  
CASO DE UMA EDIFICAÇÃO COMERCIAL RECÉM-  
INAUGURADA.**

# LAUDO DE INSPEÇÃO PREDIAL

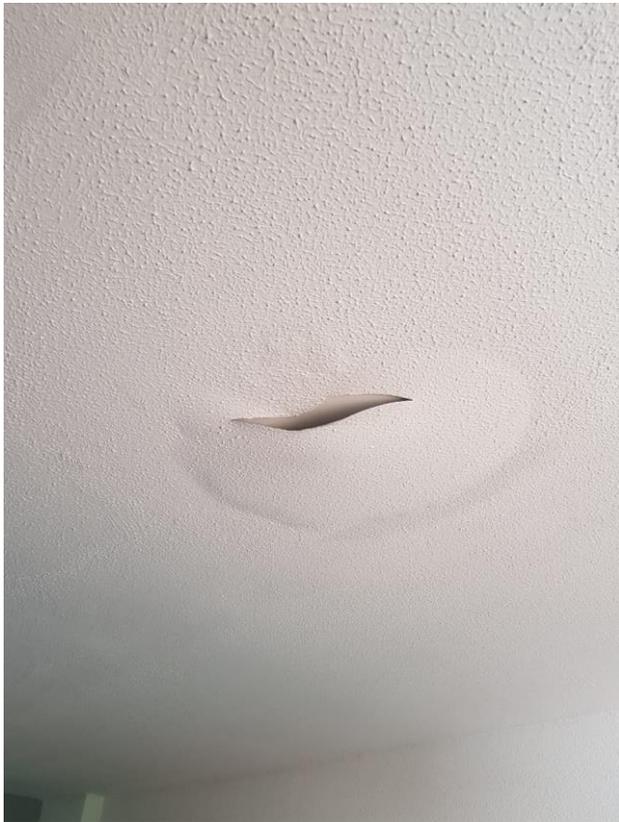
08	PAVIMENTO: QUARTO PAVIMENTO-TIPO	DATA DA FOTO	GRAU DE RISCO
	APARTAMENTO	01/02/2021	CRÍTICO
DESCRIÇÃO	Infiltrações em apartamentos do Quarto Pavimento-tipo, devido à falta de impermeabilização do pavimento superior (ABNT, 2008).		
CLASSIFICAÇÃO	Anomalia Endógena: Infiltrações geradas pela falta de impermeabilização do pavimento superior.		
ORIENTAÇÃO TÉCNICA	Realizar a impermeabilização da parte coberta do pavimento superior e corrigir a impermeabilização das áreas técnicas externas.

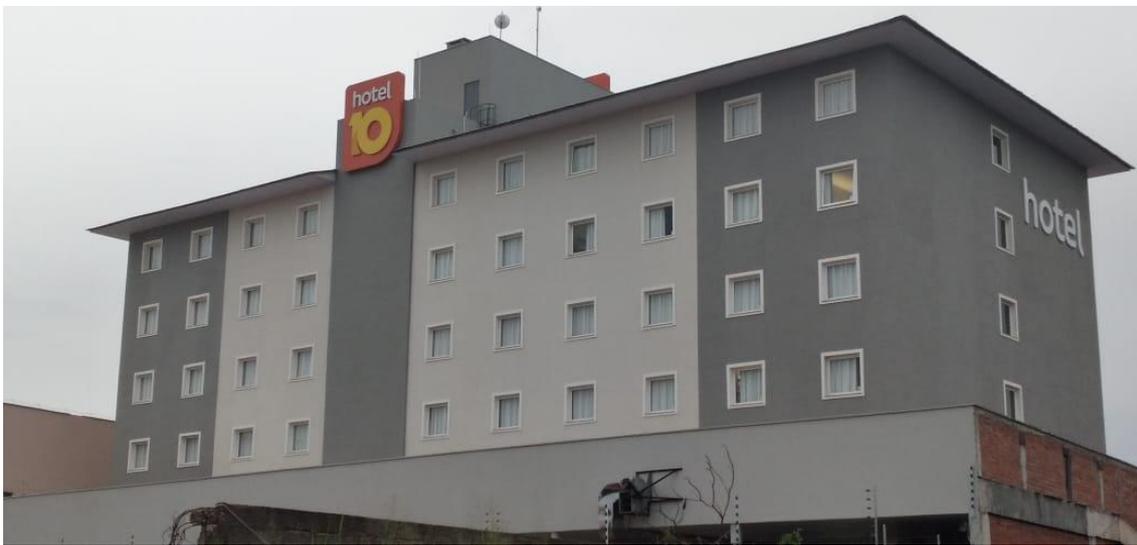
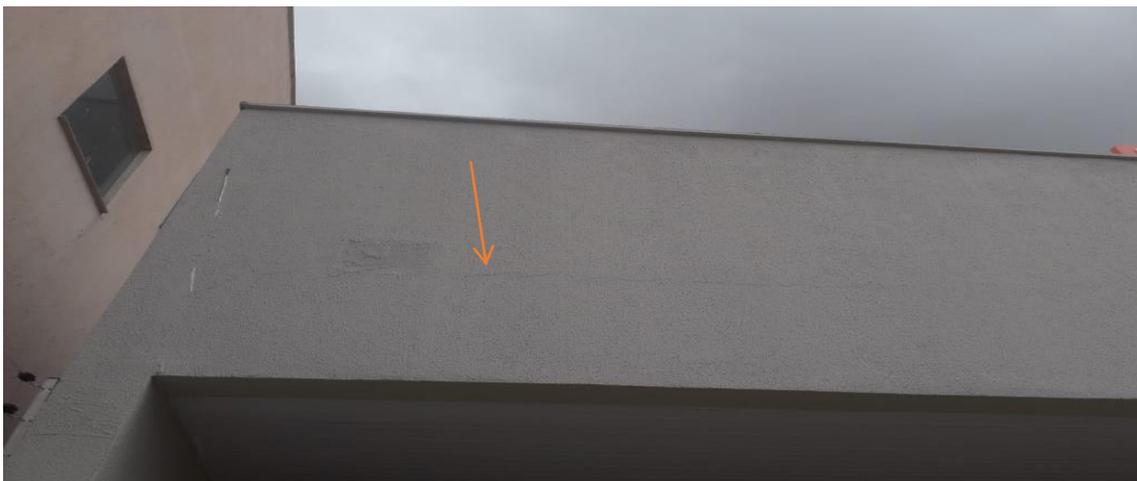
<b>09</b>	<b>FACHADA</b>	<b>DATA DA FOTO</b>	<b>GRAU DE RISCO</b>
			<b>CRÍTICO</b>
<b>DESCRIÇÃO</b>	Ausência de junta de movimentação na fachada do prédio (ABNT, 2021).		
<b>CLASSIFICAÇÃO</b>	Anomalia Endógena: Ausência de junta de movimentação		
<b>ORIENTAÇÃO TÉCNICA</b>	Realizar a junta de movimentação conforme recomendações da ABNT NBR 13755
