Universidade Federal do Maranhão - UFMA
Centro de Ciências Exatas e Tecnologia - CCET
Coordenação do Curso de Engenharia Mecânica - CCEM

**ANÁLISE DE DESGASTE DE BUCHAS DE LIGAS DE BRONZE TM 23 E DE
POLIAMIDA 6 (TCAST T MO BLACK)**

JOÃO MARCOS RODRIGUES DO CARMO

São Luís - MA
2022

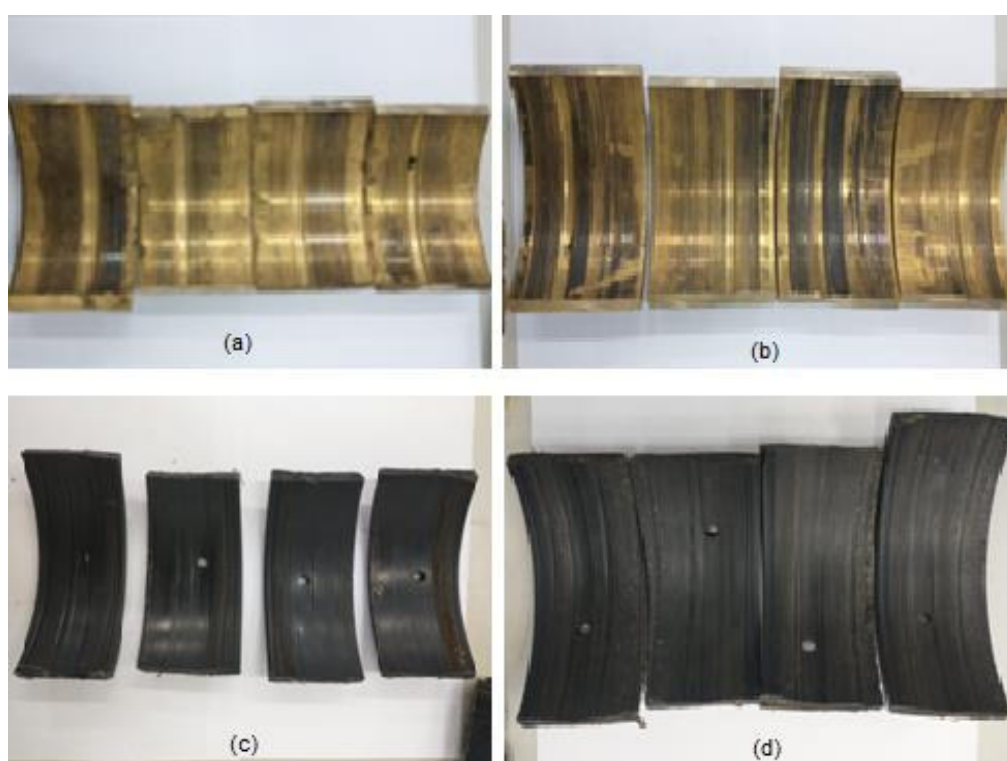
Seguindo a metodologia, na Figura 11 pode ser observada as regiões internas das buchas cortadas em quatro partes. A olho nu, é possível identificar tanto nas buchas de liga de bronze TM 23, Figuras 11(a) e 11(b), quanto nas buchas TCAST T MO BLACK, Figuras 11(c) e 11(d), as linhas de desgastes confirmando que esses componentes, durante o uso, estavam sujeitos ao contato deslizante com o eixo o que levou ao desgaste da superfície de contato. Para uma visualização mais ampliada dessas regiões e uma análise mais detalhada dos fenômenos associados ao desgaste foi empregado o estereoscópio.

Figura 11: Buchas de bronze (a) e (b), buchas poliméricas (c) e (d).

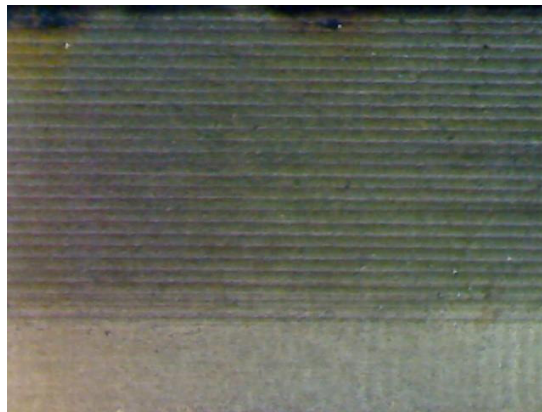
Figura 14: Região de análise 1(bucha de bronze inferior)

A região 1, mostrada na Figura 14, fica localizada em um sulco ou rebaixo situado no centro da parte interna da bucha por onde passa a graxa que é inserida para lubrificação e melhoria no deslizamento durante o movimento de rotação do munck. Pode ser notado nessa região linhas horizontais que são marcas de usinagem e essa é uma região que não entrou em contato com a superfície do eixo do munck onde nota-se que nela não houve desgaste.

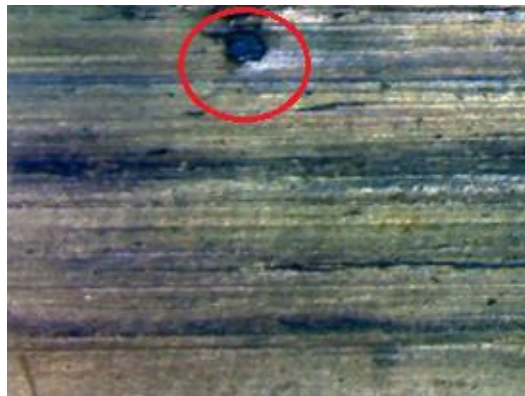
Figura 15: Região de análise 2(bucha de bronze inferior)

Na região 2, é possível observar que já existe marca de desgaste por abrasão caracterizadas pelas listras pretas, tendo retirada mais incisiva de material na região demarcada na Figura 15, que pode ter sido ocasionada por desgaste abrasivo que se caracteriza pela a perda de material pela passagem de partículas duras sobre uma superfície [11].

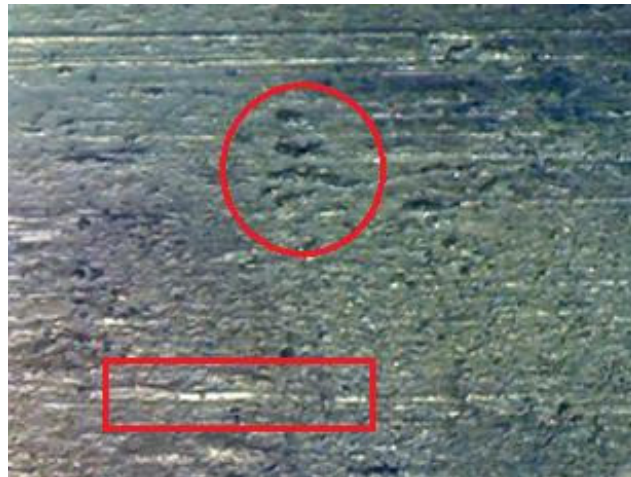
Figura 18: Região d análise 4(bucha de bronze inferior)

Na Figura 18, pode ser visto claramente o desgaste sofrido pela bucha nessa região mais superior do acoplamento, onde tem-se desgaste por fadiga superficial, região do círculo, onde macropits se formam e tem um aumento gradativo de tamanho causando perda de material gerando cavidades. Tem-se também desgaste com 3 corpos [8], que deixou marcas na superfície vista na demarcação retangular.

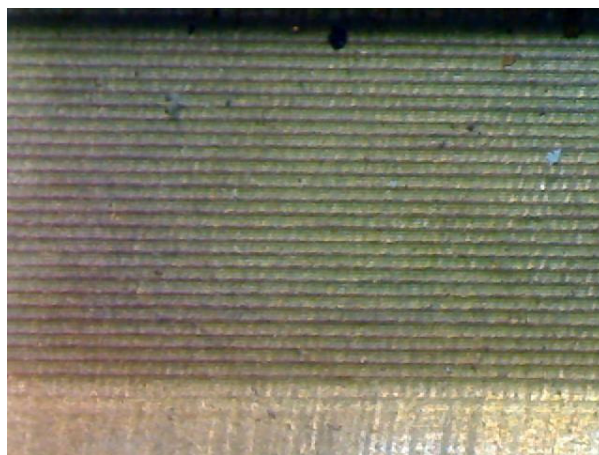
Figura 20: Região de análise 1 (bucha de bronze superior)

Na Figura 20, a região da cavidade para transporte de graxa é visualizada, e assim como na bucha TM 23 da parte inferior, não se nota sinais de desgaste, apenas as marcas de usinagem bem definida. Além disso, a região está bem limpa e sem sinais de corrosão.

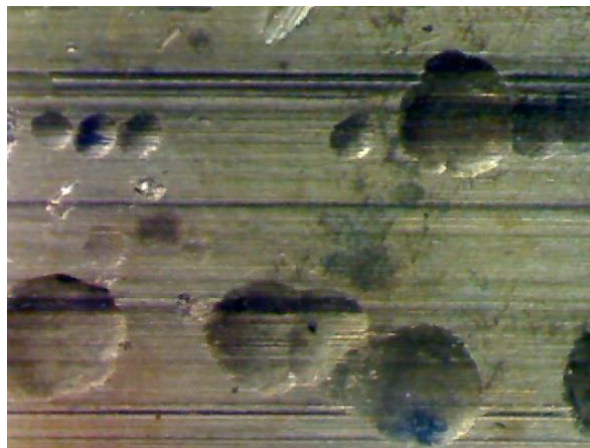
Figura 22: Região de análise 2(bucha de bronze superior)

Quando se analisa a região 2 da bucha TM 23 superior, Figura 22, nota-se claramente que partículas desprendidas de alguma das superfícies deixaram marcas bem nítidas na superfície interna, sinais de deformação plástica, que são idênticas as da Figura 22 estudada pela Motorservice, 2022 [18] permitindo, por comparação, denotar que ela também sofreu danos por indentação gerando sucos na superfície da bucha de bronze. É importante notar que esses particulados não ficaram encrustados na superfície dos mancais, tal comportamento pode ser associado as propriedades do material das buchas, como a dureza.

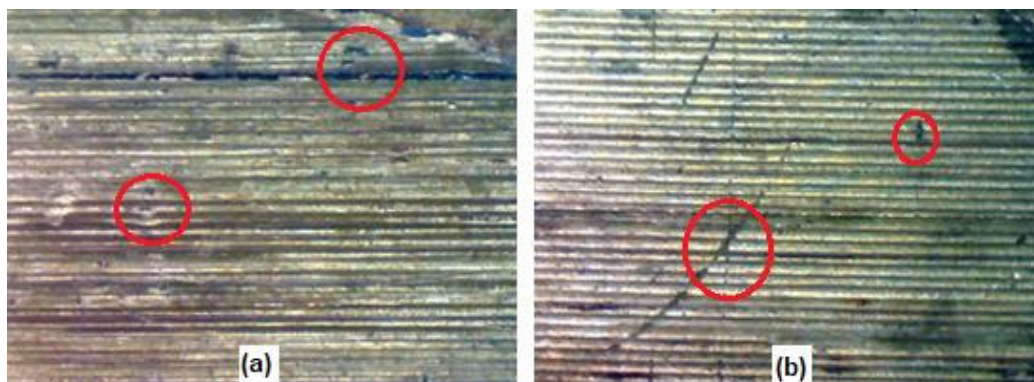
Ao se analisar as regiões 3 e 4 da bucha TM 23 superior, Figura 23, é possível notar que essas duas regiões apresentaram um menor desgaste, quando comparadas com as regiões similares na bucha TM 23 superior. Algumas marcas de desgaste abrasivo podem ser notadas, alguns pontos de desgaste adesivo com marcas na superfície, mas também é possível ver as marcas de usinagem na peça mostrando que nessa região o desgaste foi menos intenso por conta desta bucha está mais próxima do ponto de apoio do eixo do munck.

Figura 23:(a) Região de análise 3 e (b) região de análise 4

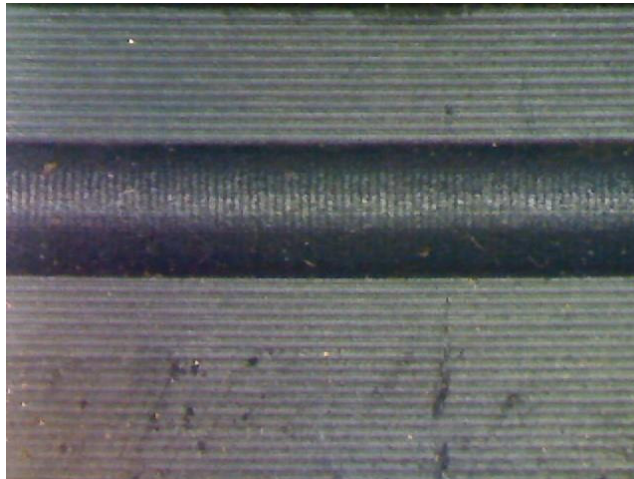
Figura 25: Região de análise 1 (bucha de PA6 inferior)

Na Figura 25, tem-se uma região onde existe um rebaixo e a observação dessa área é onde o desgaste é muito pequeno ou imperceptível serve justamente para comparação com os outros pontos analisados, além disso nota-se listras horizontais próximas a essa região que devem ter sido passadas do molde ao qual estas peças são feitas já que a usinagem não faz parte do processo de fabricação delas.

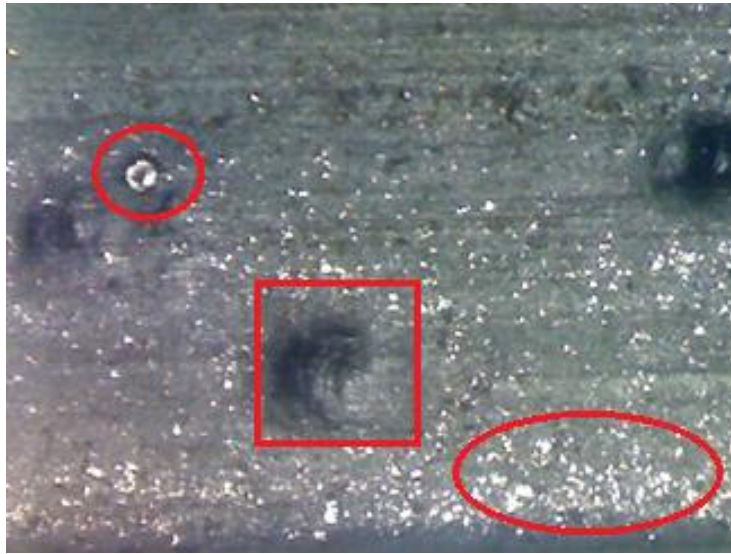
Figura 26: Região de análise 2 (bucha de PA6 inferior)

O comportamento da bucha de Poliamida apresenta alguns aspectos diferentes das de bronze TM 23, a começar pela quantidade de partículas de aço (prateadas) na imagem da Figura 26. Essas partículas parecem ser provenientes do aço do qual é feito o eixo que trabalha em contato com bucha. Desgaste de superfície também pode ser observado na região demarcada com um quadrado, que deve ter sido causado por outras partículas maiores que se colocaram entre as superfícies de contato causando indentações assim como aconteceu com a bucha de bronze (Figura 21) e a bronzina de estudo da Motorservice,2022[18] (Figura 22), só que aqui ocorreu na bucha polimérica que por ter dureza muito inferior aos metais está mais suscetível a essa deformação plástica. Propriedades como a dureza da superfície e a força com que o grão, de maior dureza, passa sobre a superfície mais macia são importantes para o desgaste a três corpo [11] observado na Figura 26.

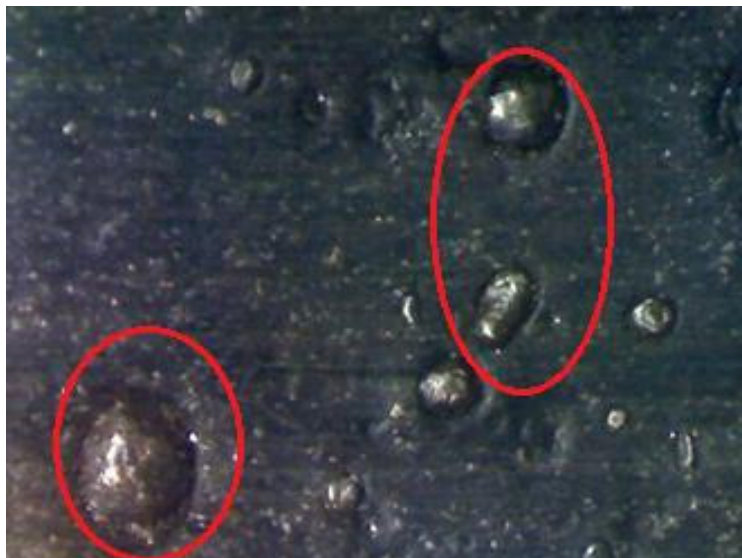
Figura 27: Região de análise 3 (bucha de PA6 inferior)

Na Figura 27, fica mais nítido esses particulados e nota-se que durante o contato das superfícies no instante em que eles ficam prensados entre o eixo e a bucha, essas partículas aderem à superfície da bucha, ficam presas e vão se acumulando cada vez mais, e isso é por conta de o material ter menor dureza e limite de resistência baixo se comparado as buchas de liga de bronze.

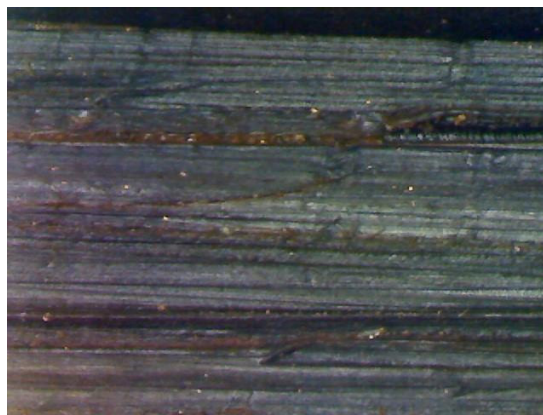
Figura 29: Região de análise 2 (bucha de PA6 superior)

Nota-se algo diferente das demais na Figura 29, que são listras amarronzadas ou fiapos, isso ocorreu por conta do desgaste por abrasão que iniciou a retirada de material da bucha, por conta de ciclos repetidos de contato de partículas abrasivas. No caso, chamada formação de fiapos foi a consequência possível, onde as rugosidades da superfície do eixo de aço ou até partículas incrustadas cortaram a superfície da bucha e removem material deixando fiapos poliméricos [8, 11].

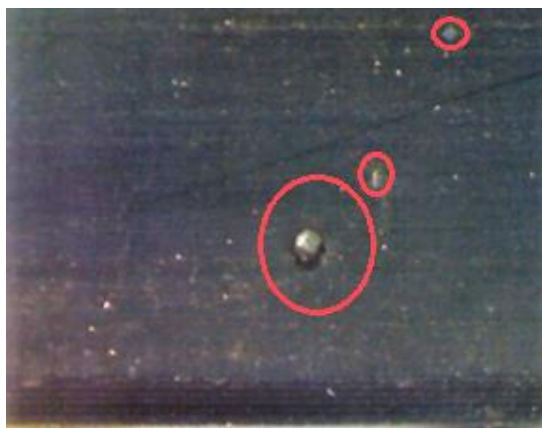
Figura 30: Região de análise 3 (bucha de PA6 superior)

Assim como na bucha de poliamida inferior, a bucha superior também apresenta partículas fixadas em sua superfície interna como mostra a Figura 30, porém, em quantidade muito inferior, algumas áreas da bucha superior sofreram muito menos desgaste que se comparado as mesmas áreas da bucha inferior, isso pode se dar porque esses particulados devem vir do desgaste da superfície da cremalheira e dos dentes de

engrenagem do próprio eixo, pois ambos são feitos de aço e são mais propícios a perderem material por cisalhamento já que estão engrenados para realização do movimento do rotação do equipamento.
