UNIVERSIDADE FEDERAL DO MARANHÃO
CENTRO DE CIÊNCIAS DE BALSAS
COORDENAÇÃO DO CURSO DE ENGENHARIA CIVIL

**ANÁLISE QUANTITATIVA DA DEGRADAÇÃO DE
REVESTIMENTOS DE FACHADAS: ESTUDO DE CASO
EM IGREJA NA CIDADE DE RIACHÃO - MA**

Trabalho de Conclusão de Curso na modalidade Monografia, submetido à Coordenação de Engenharia Civil da Universidade Federal do Maranhão como parte dos requisitos necessários para obtenção do Título de Bacharel em Engenharia Civil.

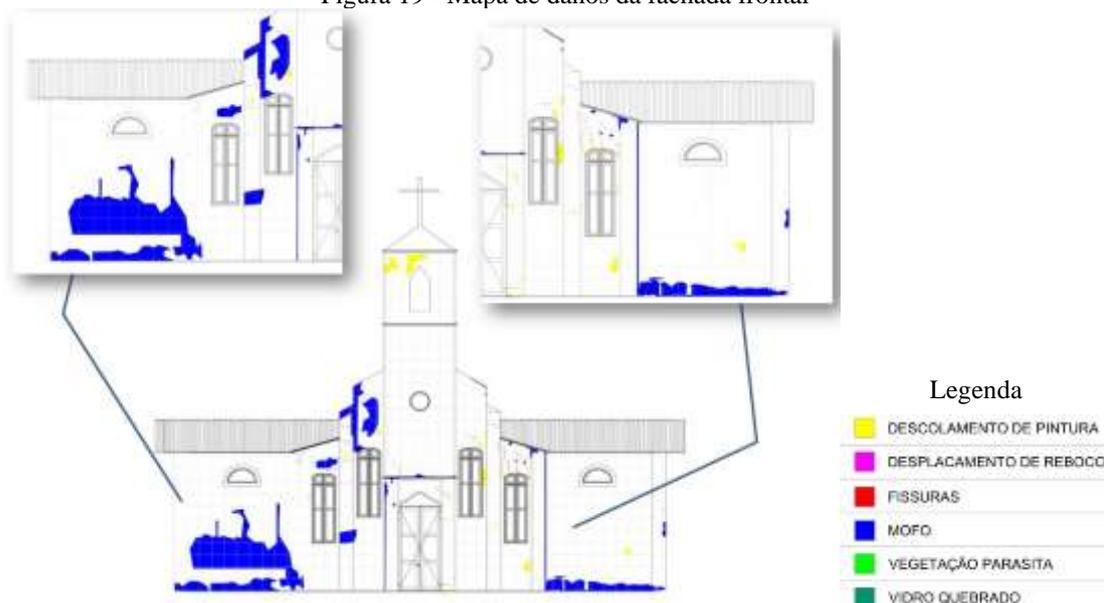
Figura 19 - Mapa de danos da fachada frontal

Conforme demonstrado na figura 11, que contém a representação do mapa de danos da face frontal da igreja (fachada principal) pode-se observar manchas de bolor nas extremidades, que é a manifestação patológica mais evidente, seguido de fissuras mapeadas nos pilares e em alguns pontos da estrutura. Também puderam ser observadas áreas da estrutura com descolamento de pintura (os detalhes do mapa podem ser melhor observados nas imagens contidas no anexo A).

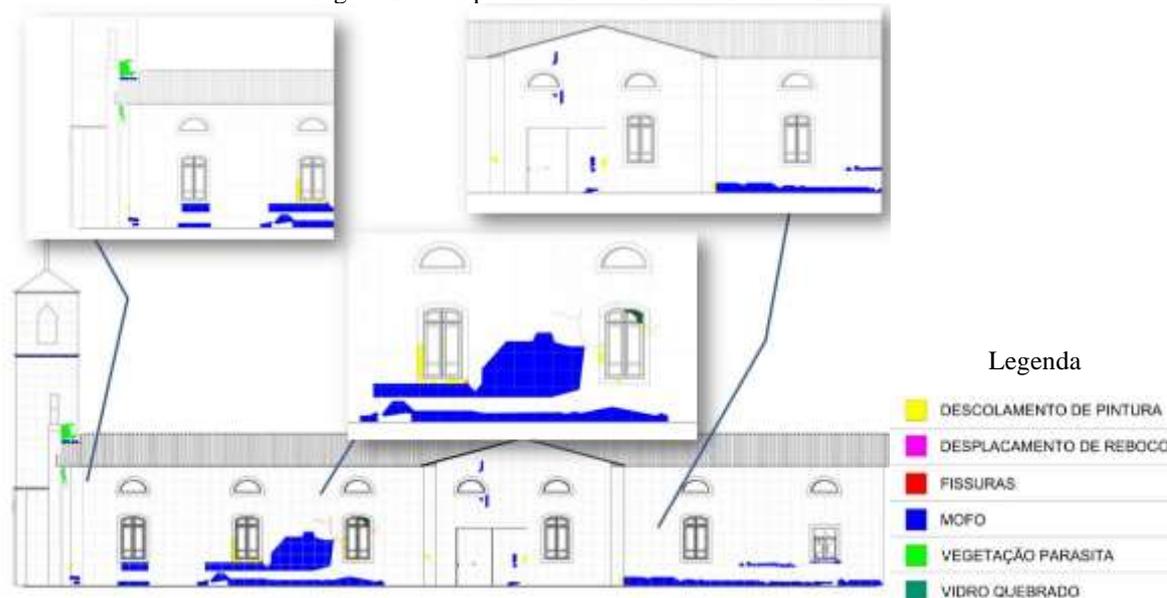
Figura 20 - Mapa de danos da fachada lateral direita

Em baixas proporções, também podem ser visualizados em ambas as fachadas, janelas com vidros quebrados, por atos de vandalismo ou arremesso de objetos durante tempestades, além disso, a fachada lateral direita apresenta em uma das extremidades da janela, descolamento de reboco, bem como, pequena quantidade de vegetação próxima à fachada frontal, sob o telhado. A figura de número 13 permite uma visualização do mapa de danos da fachada lateral direita (os detalhes dos mapas podem ser melhor observados nas imagens contidas no anexo A).

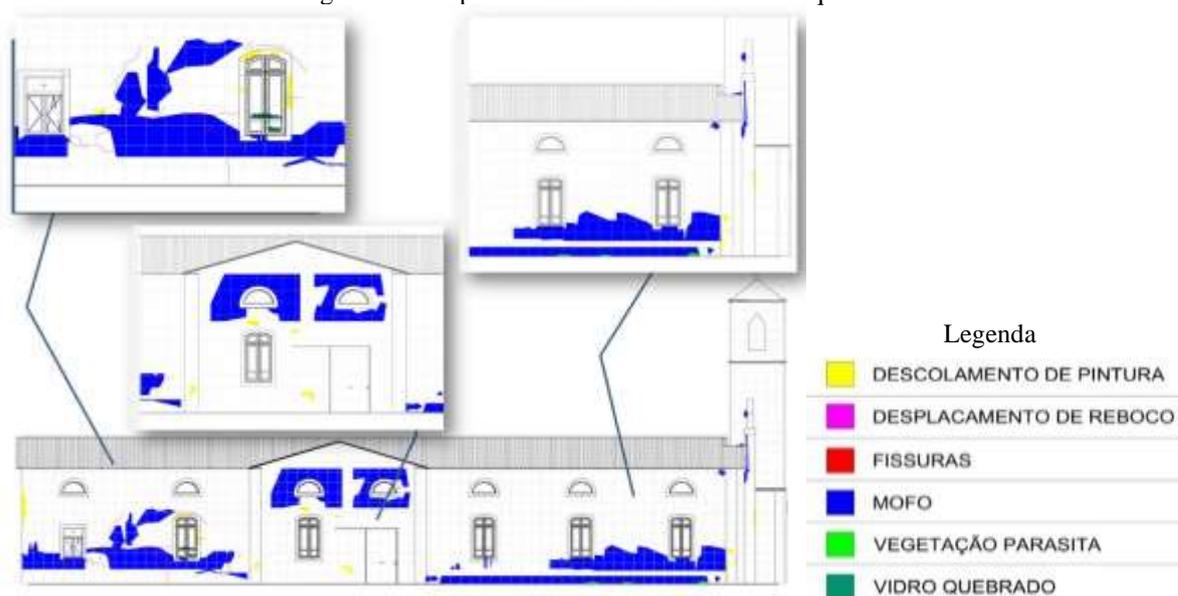
Figura 21 - Mapa de danos da fachada lateral esquerda.

No estudo de Filho (2021, p. 29) foi identificada pouca corrosão de armadura e não foram localizadas fissuras mapeadas, já na fachada direita da igreja foram identificadas fissuras mapeadas e não foram identificadas corrosão, visto que não havia estrutura metálica exposta.

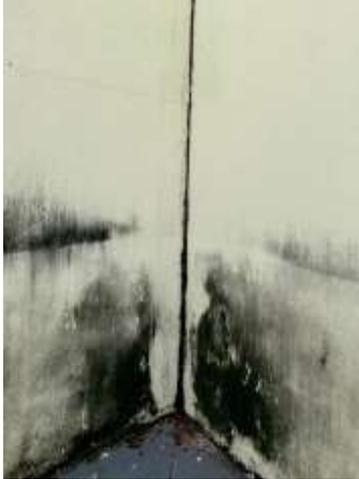
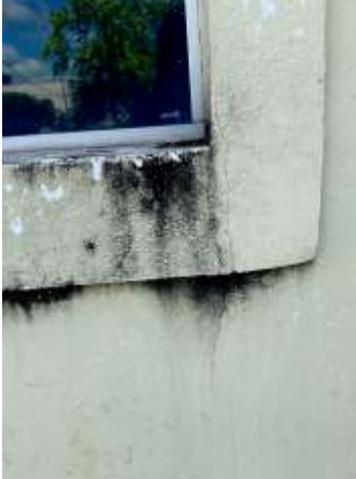
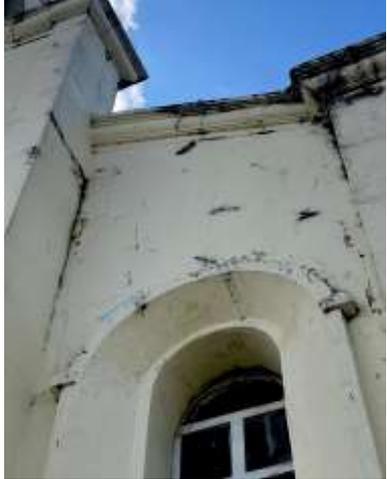
Quadro 6 - Identificação de mofo

Foi localizada, nas três fachadas, a incidência de bolor. No quadro 1 (itens “a”, “b” e “c”), estão demonstradas imagens da manifestação patológica em algumas áreas das fachadas. O quadro também contém informações sobre o grau do dano, bem como possíveis causas do seu surgimento e medidas reparadoras.

a) mofo na parte inferior da fachada lateral direita	b) mofo na moldura argamassada de janelas	c) mofo na fachada principal da igreja		
Origem	Risco	G	U	T
Natural	Médio	3	3	6
Pontos = 54				
Anomalia	Possíveis causas			
<ul style="list-style-type: none"> ○ Paredes com aspecto manchado e sujo; 	<ul style="list-style-type: none"> ○ Proliferação de fungos; ○ Infiltração; ○ Incidência de intempéries em períodos chuvosos; 			
Medida Reparadora				
<ul style="list-style-type: none"> ○ Limpeza das áreas afetadas com solução de hipoclorito e escovação; ○ Aplicação de nova pintura;

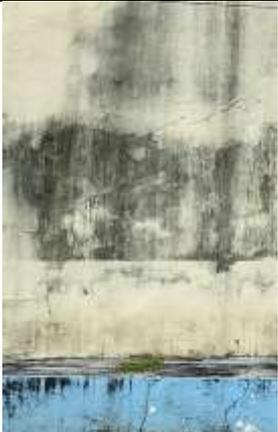
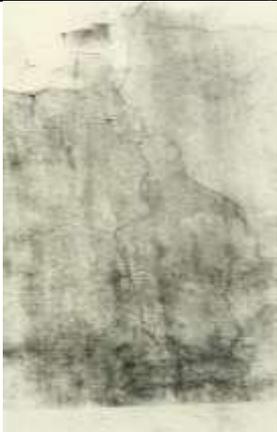
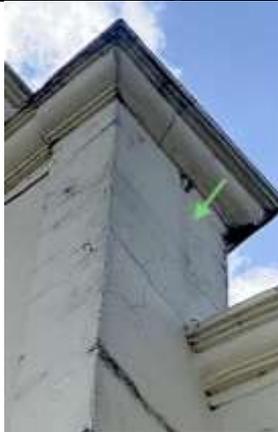
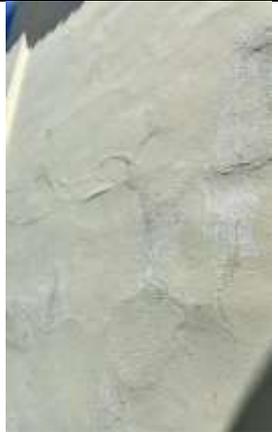
Quadro 7 - Identificação de fissuras mapeadas

Foi localizada, nas três fachadas, a presença de fissuras do tipo mapeadas. No quadro 2, estão demonstradas (itens “a”, “b”, “c” e “d”) imagens de algumas áreas com presença das manifestações patológicas, bem como informações sobre a incidência da manifestação patológica, possíveis causas do seu surgimento e medidas reparadoras.

a) fissuras na fachada lateral esquerda;	b) fissuras na fachada lateral direita;	c) fissuras na fachada principal;	d) manifestação patológica de fissuras tratadas;		
Origem		Risco	G	U	T
Endógena		Médio	6	6	6
Pontos = 216					
Anomalia			Possíveis causas		
<ul style="list-style-type: none"> ○ Aberturas de pequena espessura, em formato de mapa; 			<ul style="list-style-type: none"> ○ Retração do revestimento argamassado; ○ Absorção de água da chuva e infiltrações; ○ Incidência de raios solares; ○ Medidas reparadoras executadas de forma incorreta; 		
Medida Reparadora					
<ul style="list-style-type: none"> ○ Remoção das áreas afetadas; ○ Construção de relevos para aderência do novo revestimento argamassado; ○ Limpeza da área onde foi removido o revestimento argamassado; ○ Aplicação de novo revestimento argamassado;

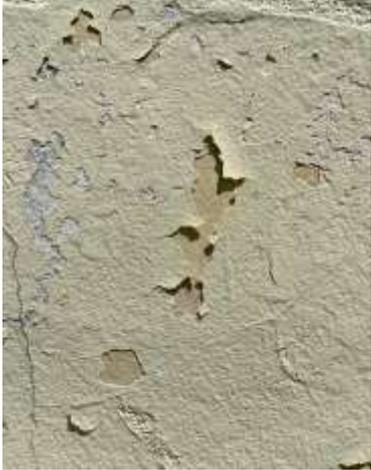
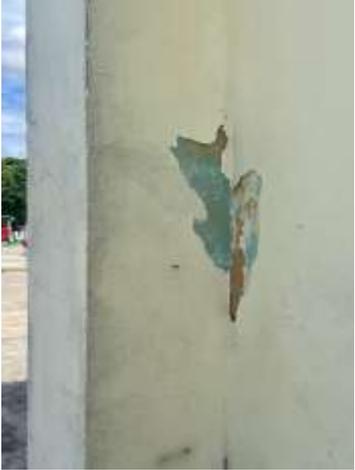
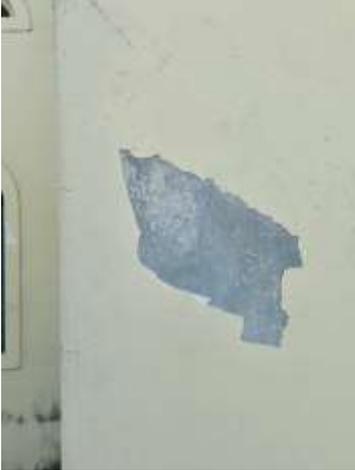
Quadro 8 - Identificação de descolamento de pintura

Foi localizada, nas três fachadas, a presença de descolamento de pintura. No quadro 3, estão demonstradas (itens “a”, “b” e “c”) imagens de algumas manifestações patológicas, bem como possíveis causas do seu surgimento e medidas reparadoras.

a) descolamento de pintura fachada principal;	a) descolamento de pintura fachada principal;	c) descolamento de pintura fachada lateral direita;		
Origem	Risco	G	U	T
Endógena	Mínimo	3	3	6
Pontos = 54				
Anomalia	Possíveis causas			
<ul style="list-style-type: none"> ○ Placas de tintas que se desprendem da parede (descascamento). 	<ul style="list-style-type: none"> ○ Evolução de fissuras e empolamento de pintura; ○ Incidência de intempéries; ○ Execução e materiais inadequados durante a execução da pintura; 			
Medida Reparadora				
<ul style="list-style-type: none"> ○ Remoção dos revestimentos com danos; ○ Limpeza da área onde foram removidos os danos para remoção de materiais pulverulentos; ○ Reaplicação da pintura com materiais adequados;

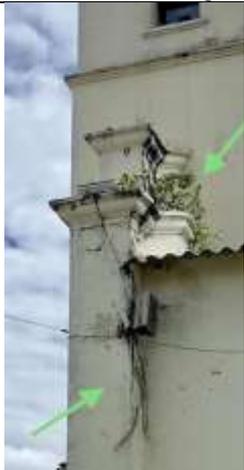
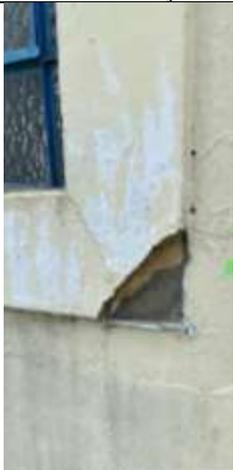
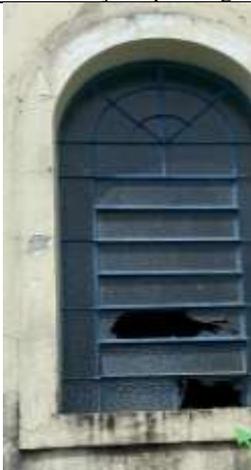
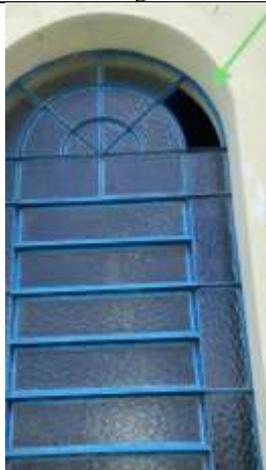
Quadro 8 - Identificação de manifestações patológicas em menor grau

Além disso, outros fatores podem ser observados, tais como o deslocamento de reboco, principalmente, nas extremidades de algumas janelas, tanto da lateral esquerda quanto da direita, como exemplificado no quadro 4, (item “b”), e janelas com alguns vidros quebrados, provavelmente por atos de vandalismo ou por objetos que podem ter sido lançados durante ventanias e tempestades, como também podem ser observados no quadro 4 (itens “c” e “d”).

a) vegetação parasita;	b) deslocamento de reboco;	c) vidro quebrado janela lateral esquerda;	d) vidro quebrado janela lateral direita;		
Origem		Risco	G	U	T
Vegetação Natural			3	3	6
Deslocamento de reboco Endógena		Mínimo			
Vidro quebrado Exógena					
Anomalia		Possíveis causas			
<ul style="list-style-type: none"> ○ Presença de vegetação e raízes na estrutura; ○ Reboco exposto (sem pintura); ○ Vidro incompleto; 		<ul style="list-style-type: none"> ○ Acúmulo de sementes por meio de intempéries e aves; ○ Execução incorreta do reboco; ○ Vandalismo ou objetos lançados durante tempestade; 			
Medida Reparadora					
<ul style="list-style-type: none"> ○ Remoção da vegetação; ○ Aplicar chapisco e realizar nova aplicação do reboco; ○ Instalação de novos vidros;

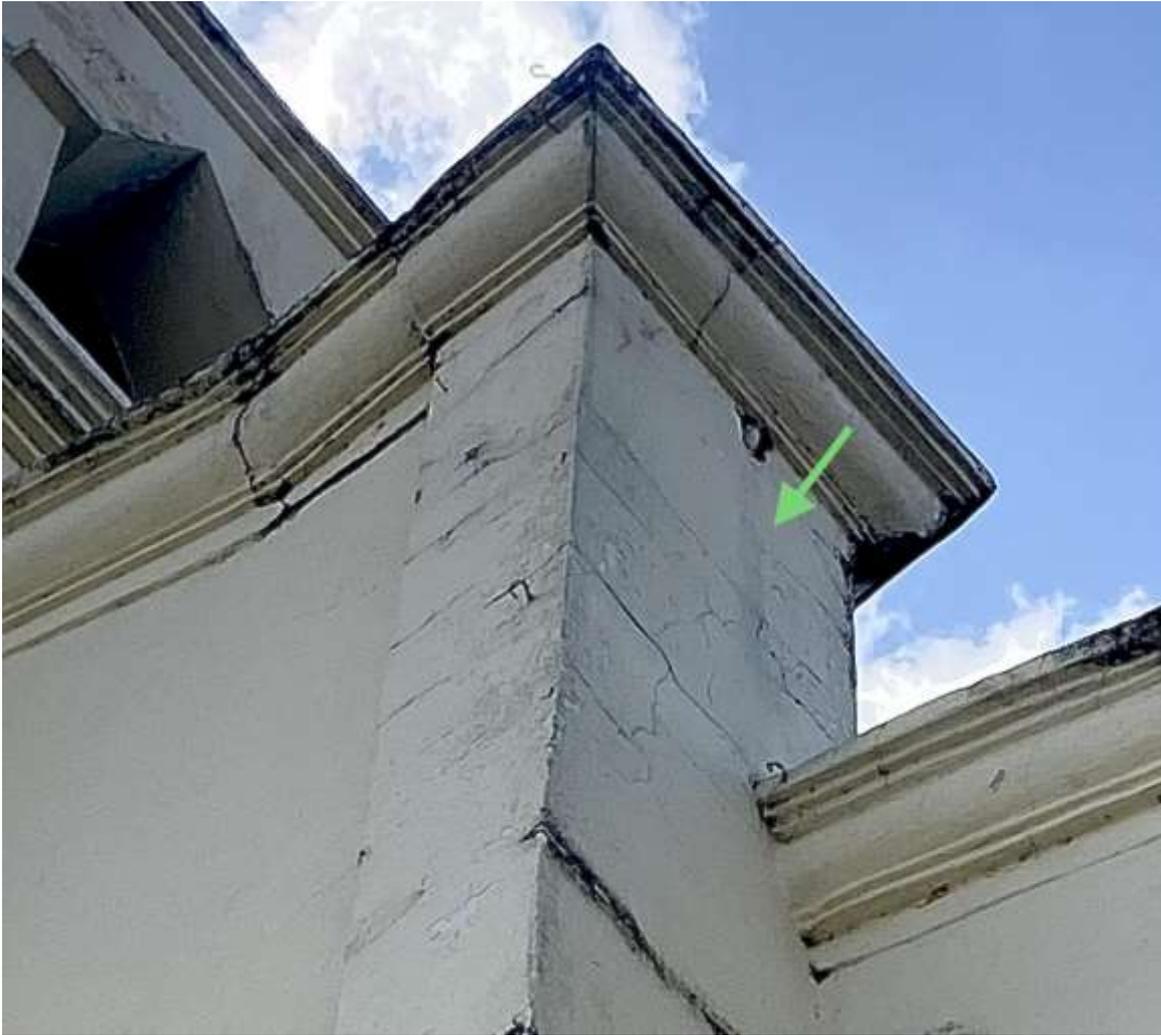
Fissuras mapeadas

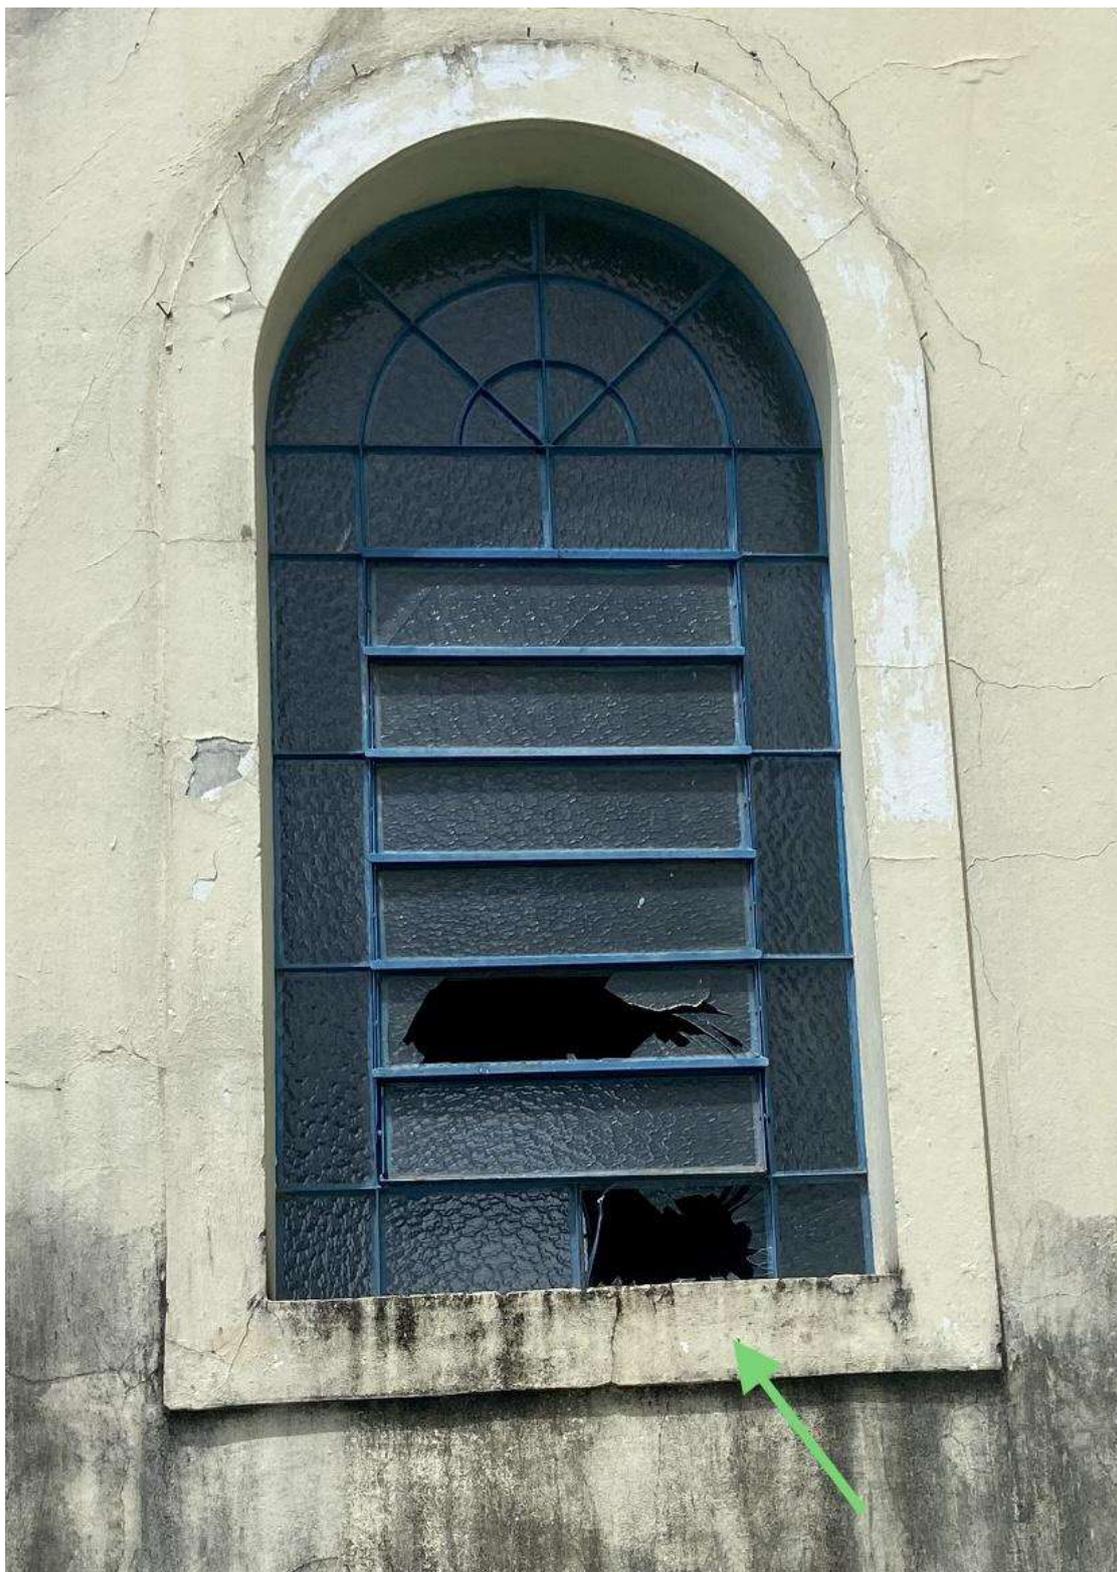
Vidro quebrado

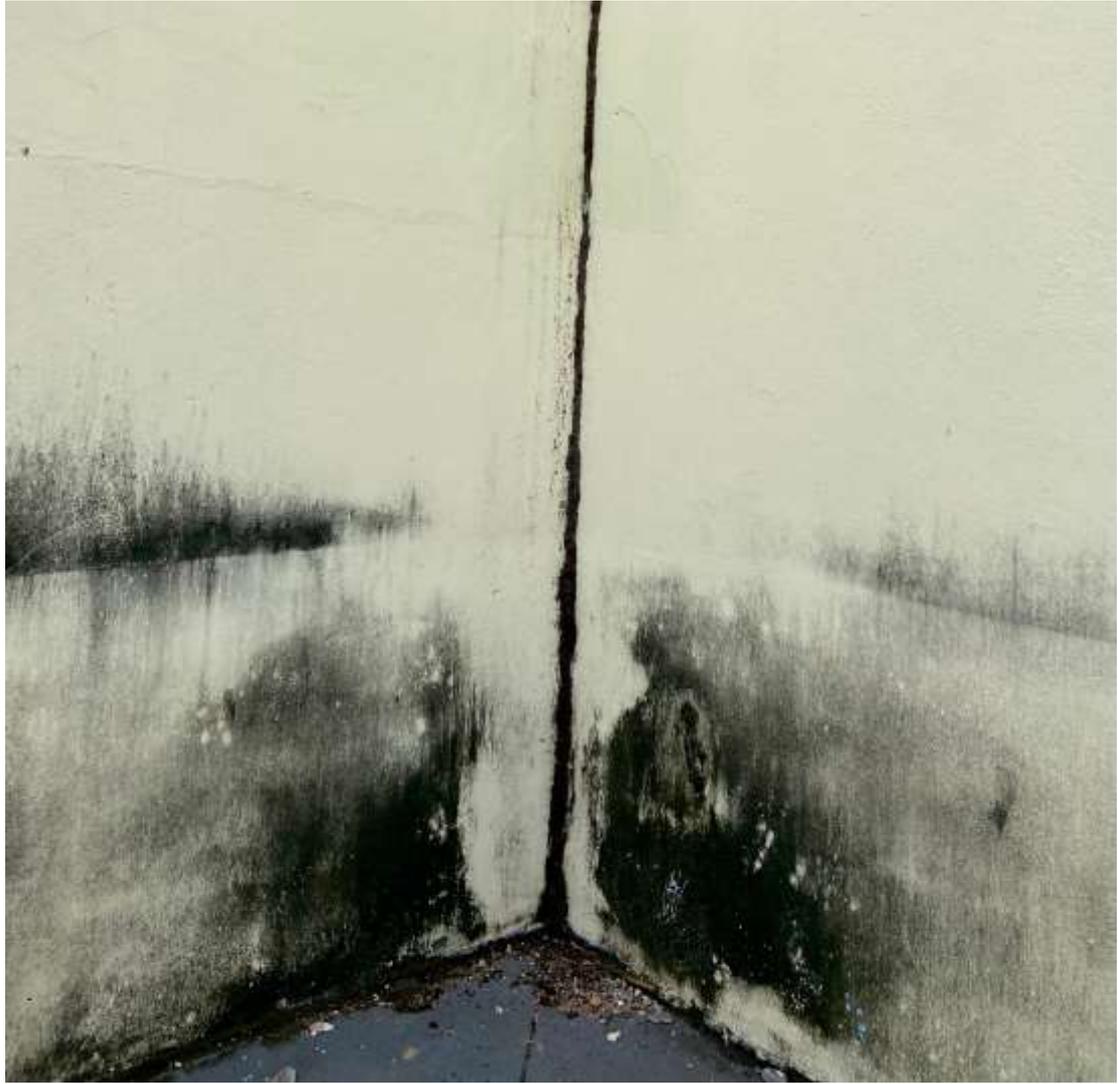
Manchas de bolor

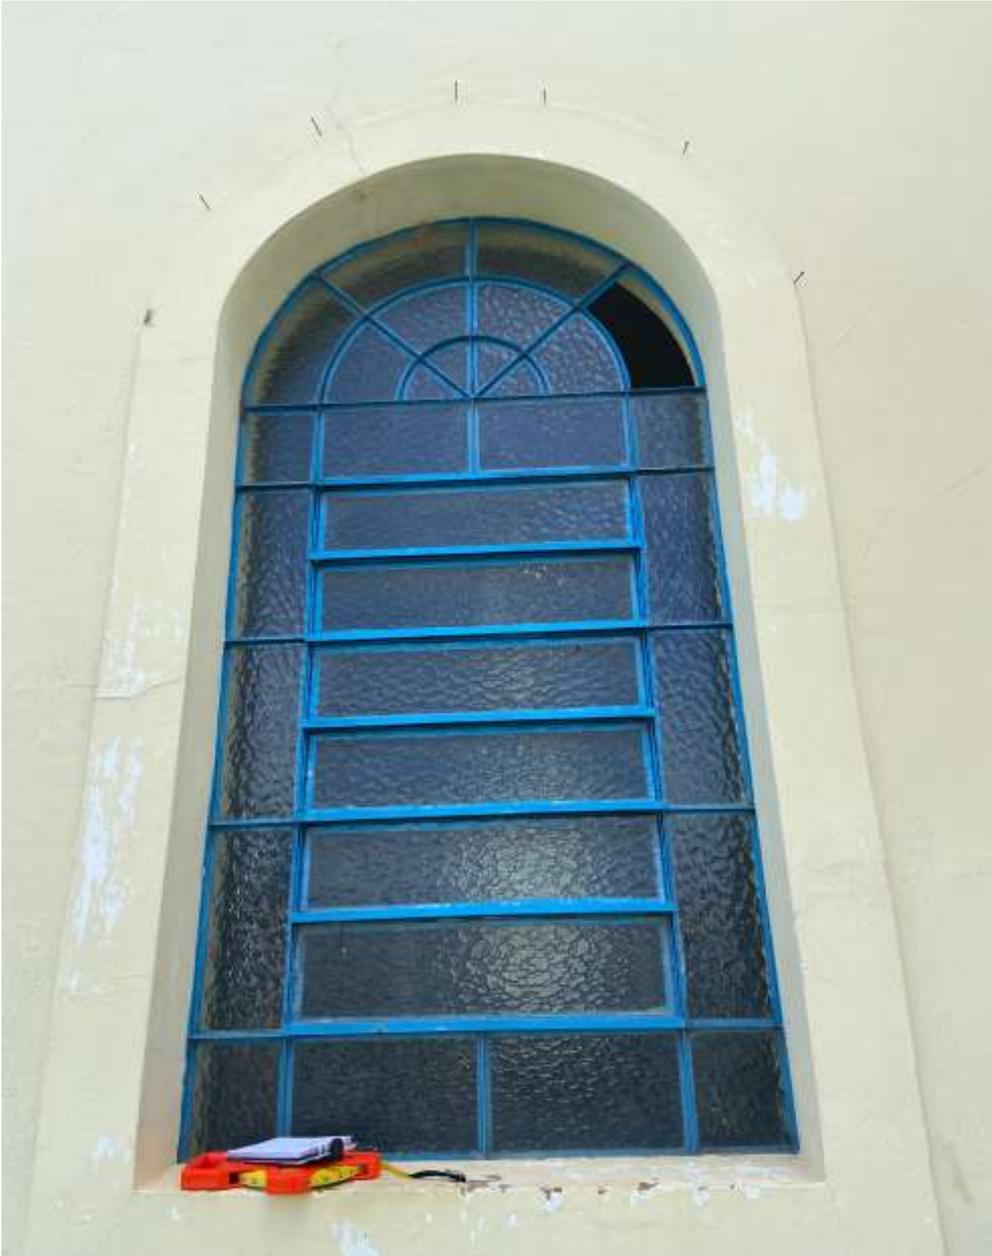
Vidro quebrado

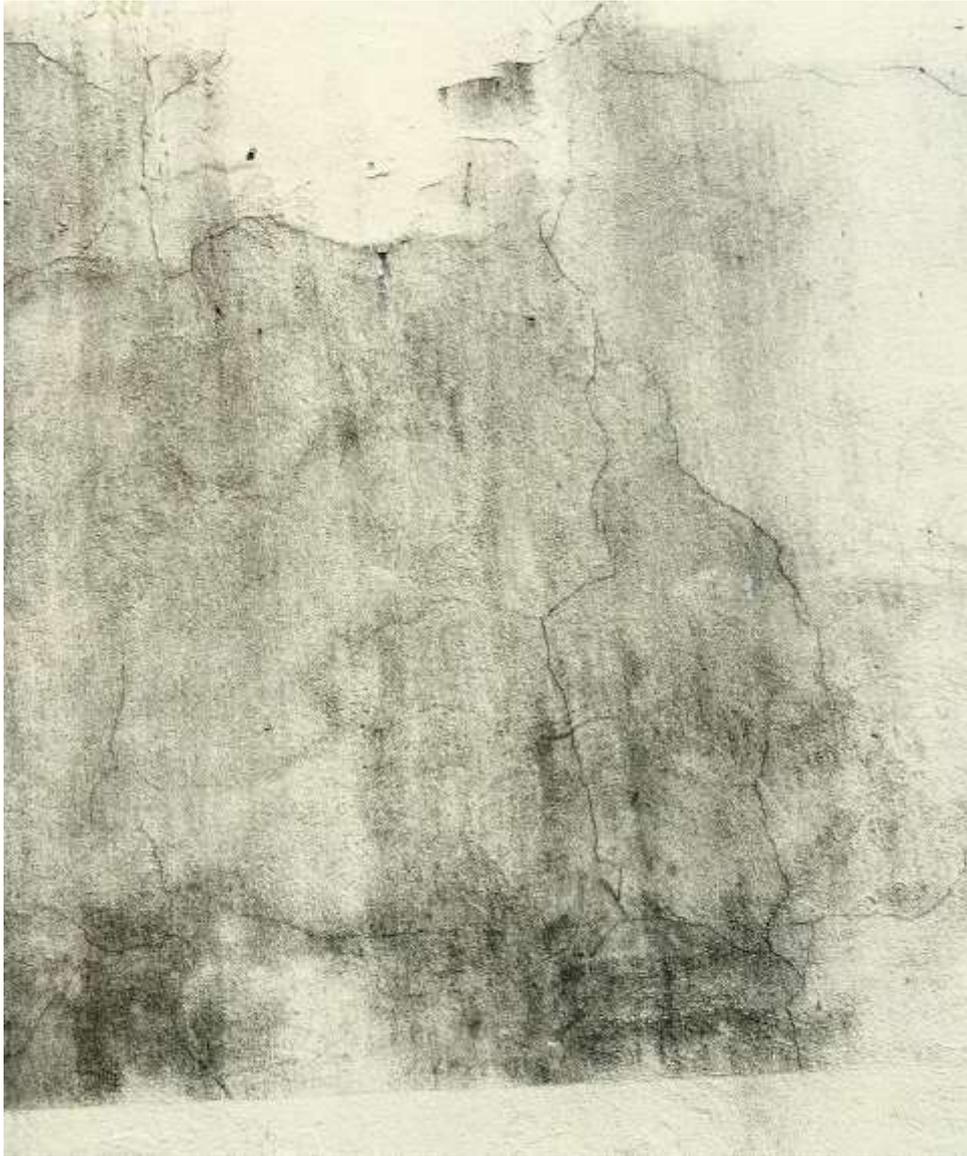
Fissuras mapeadas

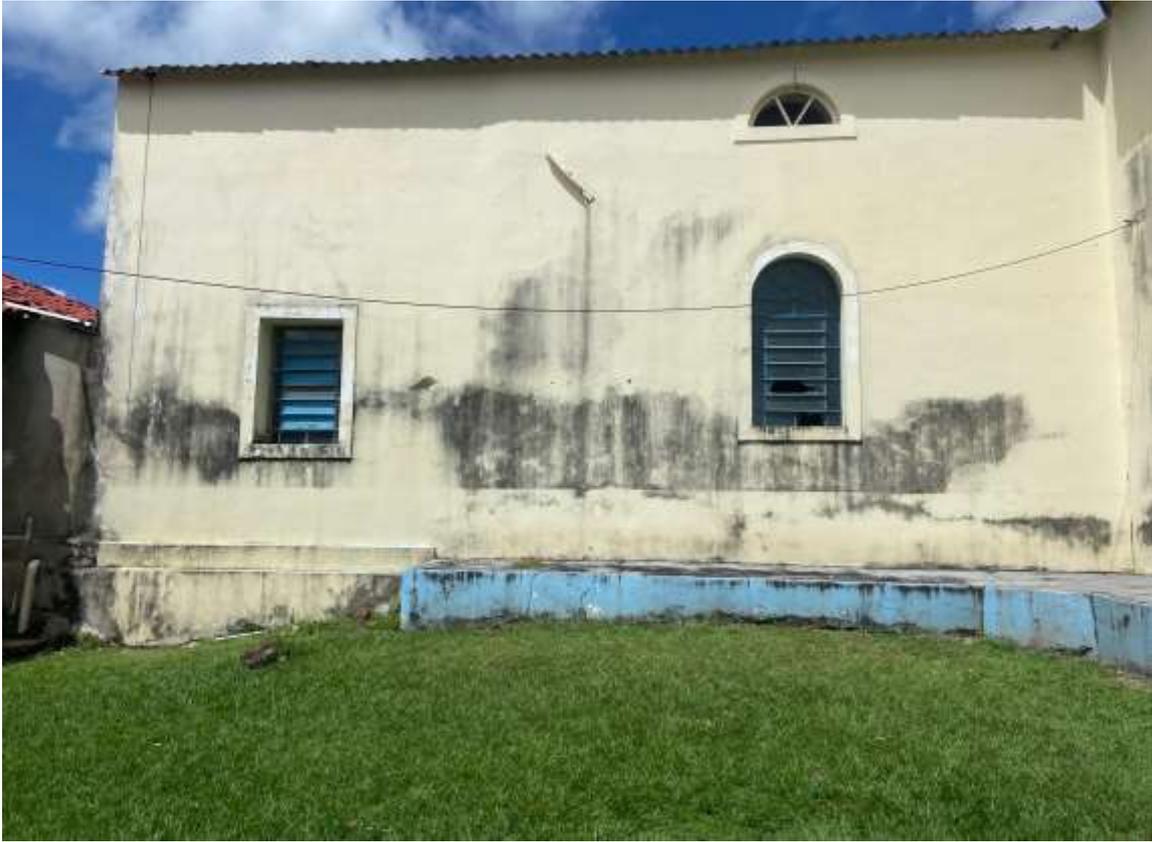
Manchas de bolor

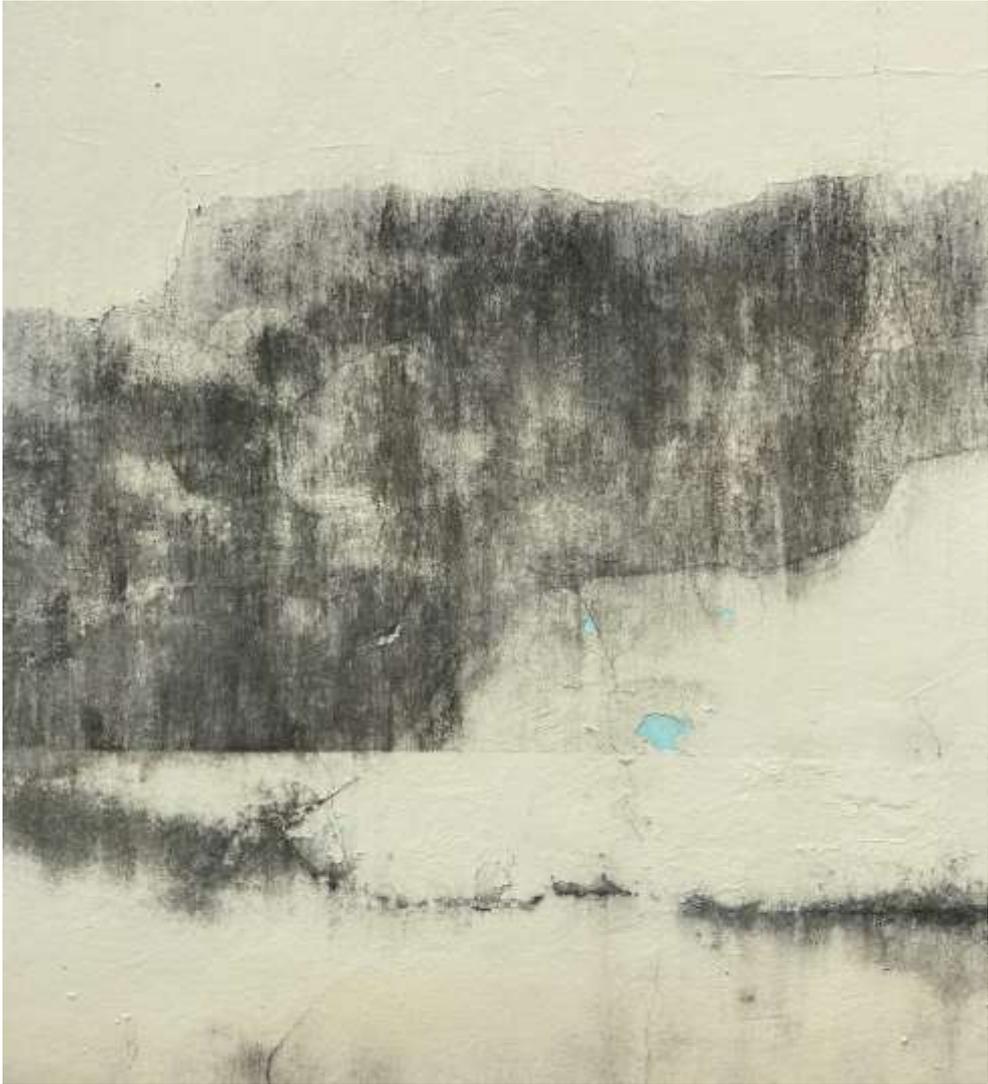
Manchas de bolor e descolamento de pintura

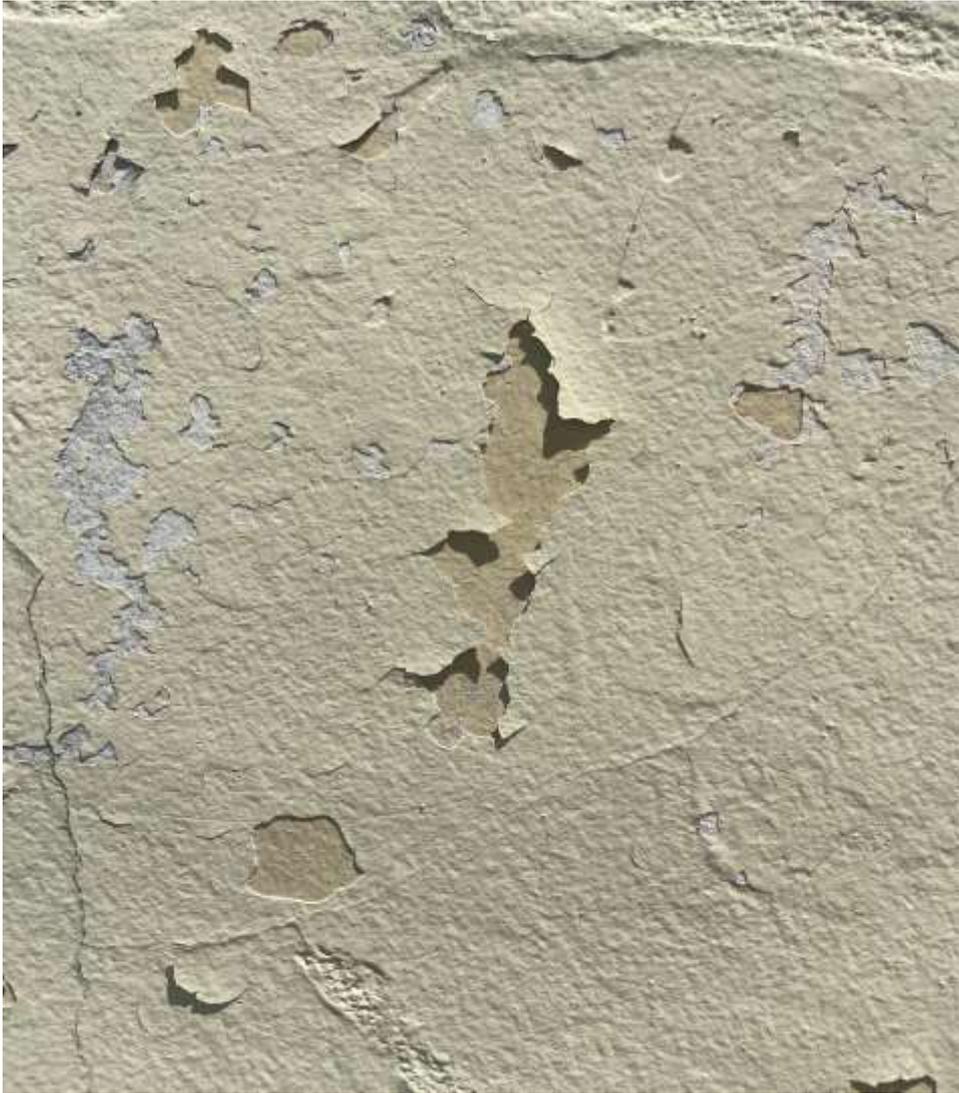
Descolamento de pintura

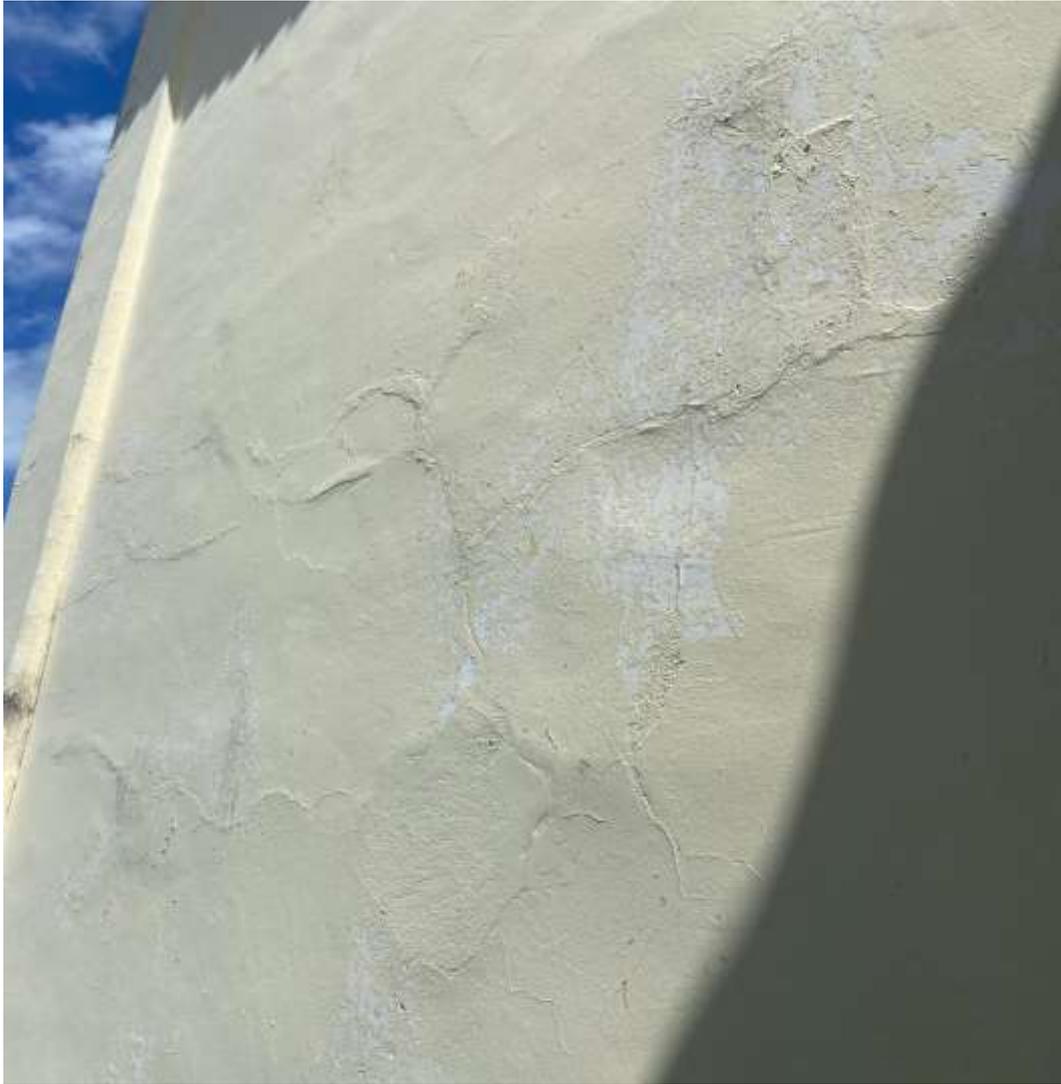
Reincidência fissuras mapeadas

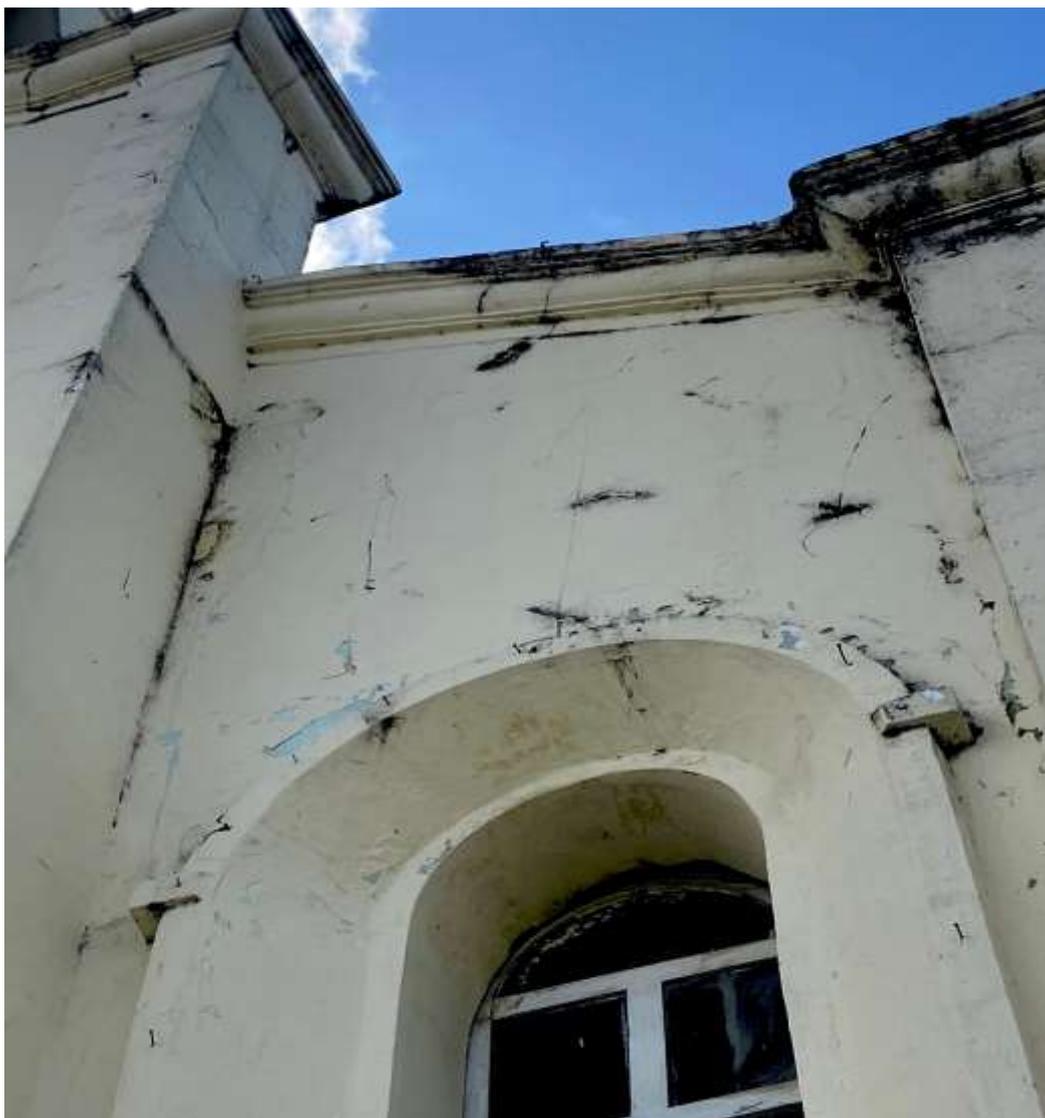
Manchas de bolor fachada frontal

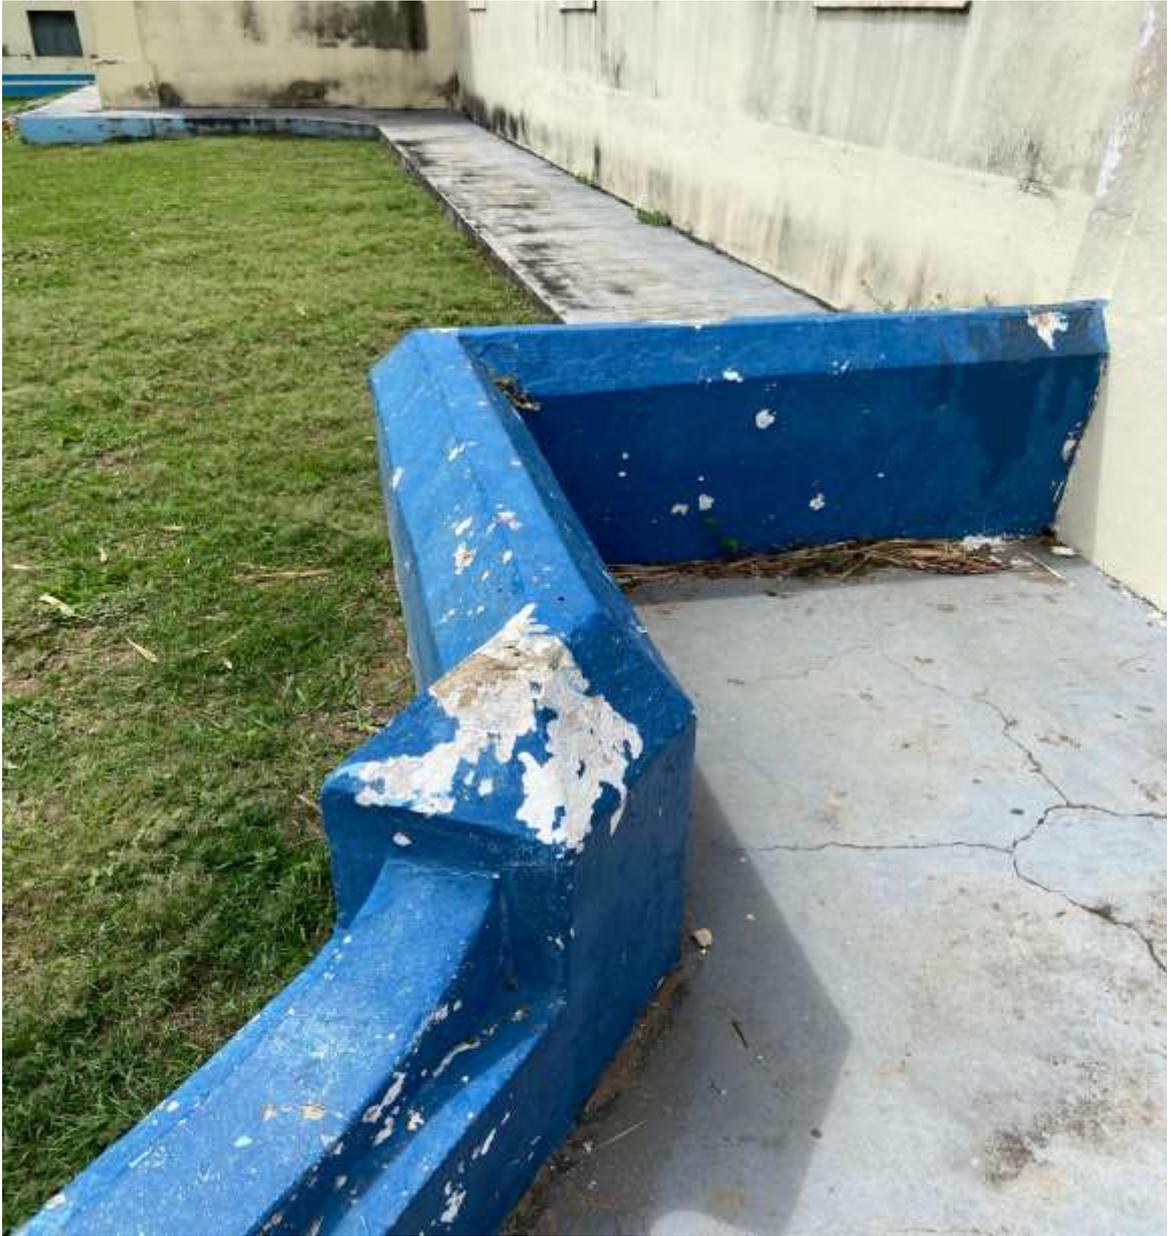
Descolamento de pintura

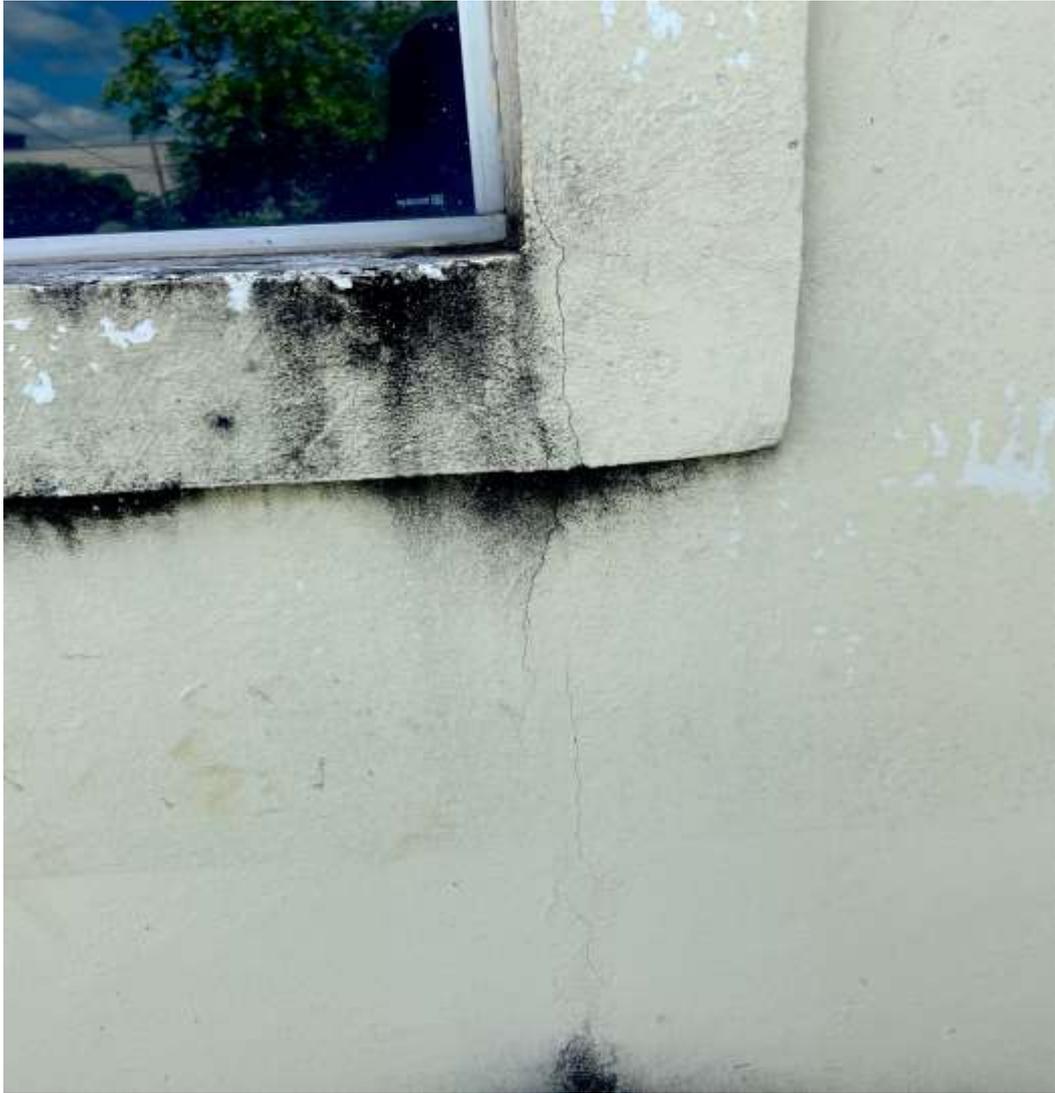
Descolamento de pintura
