**INSPEÇÃO PREDIAL: UM ESTUDO DE CASO EM UMA EDIFICAÇÃO ESCOLAR
NO MUNICÍPIO DE BALSAS - MA**

Inspeção predial: Um estudo de caso em uma edificação escolar no município de
Balsas - MA

Trabalho de conclusão de curso (TCC) na modalidade monografia, apresentado à coordenação do curso de Engenharia Civil da Universidade Federal do Maranhão, como parte dos requisitos para obtenção do título de bacharel.

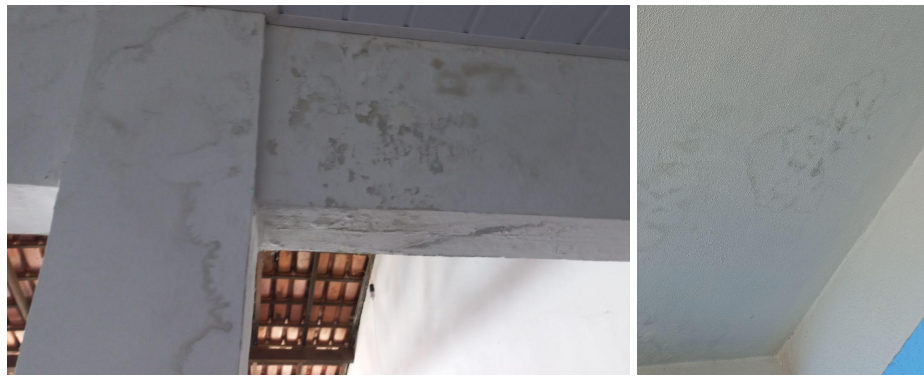
Tabela 2 - Revestimento comprometido.

Devido a infiltrações as paredes são danificadas, surgem manchas, podendo provocar mofo e eflorescências como nas imagens da figura 5 e 6.

Revestimento das paredes comprometido por infiltrações	
Imagens:

Classificação do problema:	Falha.
Localização:	Viga próxima ao refeitório e teto na entrada da escola, as outras manchas causadas pela infiltração da Figura 5 são encontradas em vários locais da edificação.

Possível causa:	Infiltração de água da chuva devido ao comprometimento da cobertura.		
Indicação de intervenção:	Após a correção do problema da cobertura, as paredes precisam passar por processo de limpeza, e pintadas novamente.		
Grau de risco:	Mínimo.		
Classificação GUT:			
Gravidade	Urgência	Tendência	Pontos
3	10	6	180

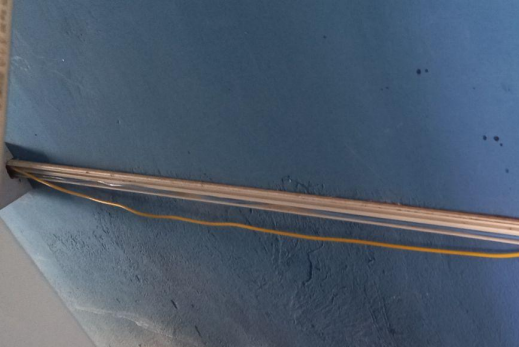
Tabela 4 - Fiação aparente.

Fiação aparente			
Imagens:

Classificação do problema:	Falha.		
Localização:	Instalação de luz do corredor, e fios que levam a tomada utilizada pelo bebedouro, no refeitório.		
Possível causa:	Instalação incorreta.		
Indicação de intervenção:	Substituir a canaleta de PVC e fixar a base da lâmpada ao forro.		
Grau de risco:	Mínimo.		
Classificação GUT:			
Gravidade	Urgência	Tendência	Pontos
1	10	1	10

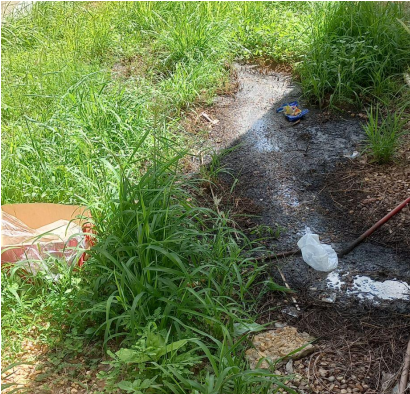
Tabela 5 - Caixa de gordura sobrecarregada.

Caixa de gordura sobrecarregada			
Imagens:

Classificação do problema:		Falha.	
Localização:		Área externa, atrás da parede da cozinha.	
Possível causa:		Ausência de sumidouro ou fossa para destinação do esgoto.	
Indicação de intervenção:		Construção de um sumidouro.	
Grau de risco:		Regular.	
Classificação GUT:			
Gravidade	Urgência	Tendência	Pontos
6	10	3	180

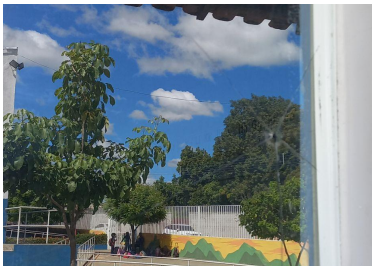
Tabela 6 - Vidro danificado.

Vidro danificado			
Imagens:

Classificação do problema:		Anomalia exógena.	
Localização:		Janela de uma das salas de aula.	
Possível causa:		Quebra acidental.	
Indicação de intervenção:		Retirar vidro quebrado e colocar um novo vidro para o bom funcionamento da janela.	
Grau de risco:		Mínimo.	
Classificação GUT:

Gravidade	Urgência	Tendência	Pontos
1	10	3	30

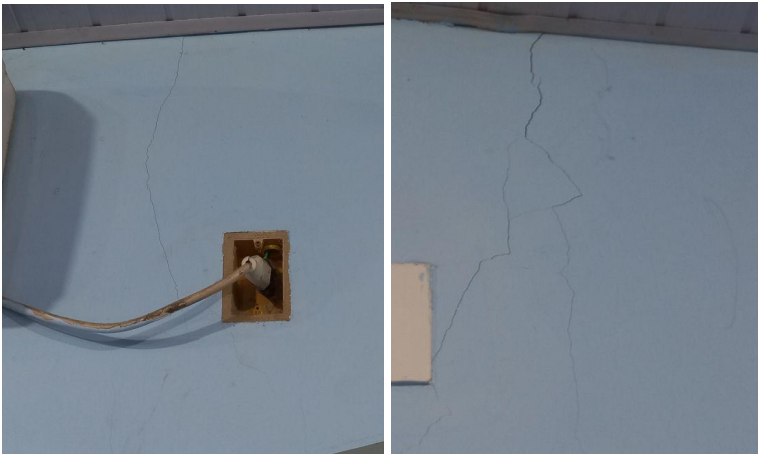
Tabela 8 - Fissuras.

Fissuras			
Imagens:

Classificação do problema:		Anomalia endógena.	
Localização:		Encontrado em duas salas de aula.	
Possível causa:		Sobrecargas na estrutura, dilatação térmica.

Indicação de intervenção:	Lixar, emassar a parede e pintar novamente.		
Grau de risco:	Mínimo.		
Classificação GUT:			
Gravidade	Urgência	Tendência	Pontos
1	10	3	30

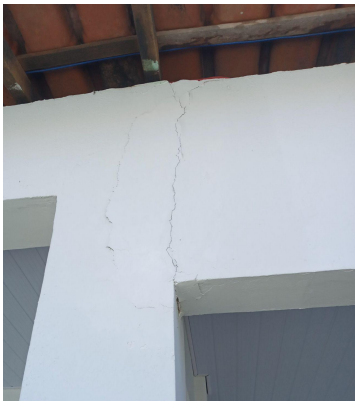
Tabela 9 - Rachadura.

Rachadura			
Imagens:

Classificação do problema:	Anomalia endógena.		
Localização:	Ligação viga-pilar no corredor.		
Possível causa:	Sobrecargas na estrutura.		
Indicação de intervenção:	Deve-se realizar a amarração para promover rigidez entre a ligação viga-pilar, pois provavelmente essa rachadura foi causada devido aos esforços de tração que não estão sendo completamente resistidos pela estrutura, assim uma amarração com aço poderá evitar que ocorra novamente, após realizar a amarração, emassar e pintar novamente.		
Grau de risco:	Regular.		
Classificação GUT:			
Gravidade	Urgência	Tendência	Pontos
6	10	3	180

Para Helene (1992) a existência de sobrecargas não previstas, armadura insuficiente ou ancoragem insuficiente, e também posicionamento inadequado desses elementos, podem provocar fissuras na alvenaria. Para solucionar esse tipo de manifestação patológica indica que seja realizado uma limpeza criteriosa da

fissura, posterior recuperação do monolitismo com injeção de resina epóxi, a viga pode ser reforçada também com a colocação de nova armadura e reconcretagem, assim como a utilização de chapas metálicas aderidas com epóxi, outra alternativa que também pode ser utilizada nesses casos é a colocação de novos estribos e reconcretagem.

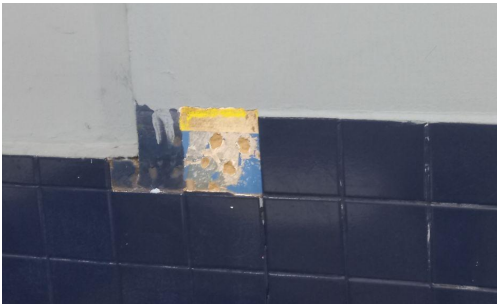
Tabela 10 - Azulejos danificados.

Azulejos danificados			
Imagens:

Classificação do problema:	Anomalia exógena.		
Localização:	Sala de aula.		
Possível causa:	Descolamento da argamassa de assentamento, provavelmente pela limpeza ineficiente do local de aplicação.		
Indicação de intervenção:	Aplicação de novas peças de azulejos.		
Grau de risco:	Mínimo.		
Classificação GUT:			
Gravidade	Urgência	Tendência	Pontos
3	10	1	30

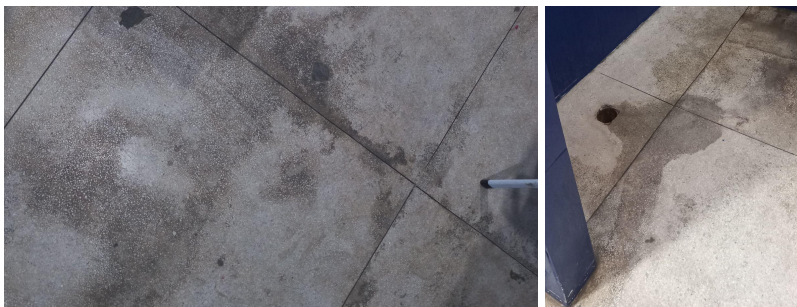
Tabela 12 - Manchas no piso.

Manchas no piso			
Imagens:

Classificação do problema:	Anomalia exógena.		
Localização:	Sala de aulas, banheiros.		
Possível causa:	Sujidades e infiltrações no piso.		
Indicação de intervenção:	Troca das peças.		
Grau de risco:	Mínimo.		
Classificação GUT:			
Gravidade	Urgência	Tendência	Pontos
3	10	1	30

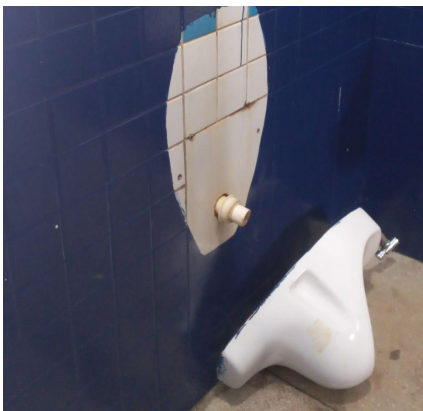
Tabela 14 - Instalação do banheiro masculino incompleta.

Instalação do banheiro incompleta			
Imagens:

Classificação do problema:	Falha.		
Localização:	Banheiro masculino.		
Possível causa:	Não foi realizada a instalação da peça.		
Indicação de intervenção:	Instalação do mictório.		
Grau de risco:	Regular.		
Classificação GUT:			
Gravidade	Urgência	Tendência	Pontos
3	10	1	30

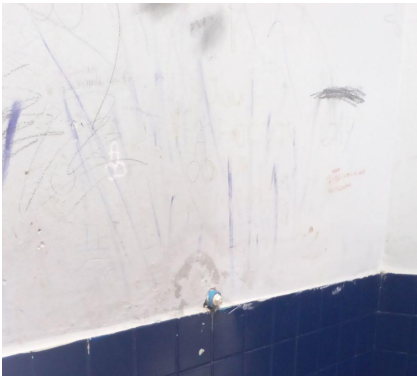
Tabela 15 - Pintura danificada.

Pintura danificada			
Imagens:

Classificação do problema:		Anomalia exógena.	
Localização:		Banheiro masculino.	
Possível causa:		Vandalismo.	
Indicação de intervenção:		Lixar, emassar e pintar novamente.	
Grau de risco:		Mínimo.	
Classificação GUT:			
Gravidade	Urgência	Tendência	Pontos
3	10	1	30

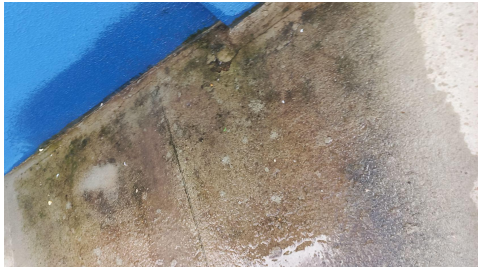
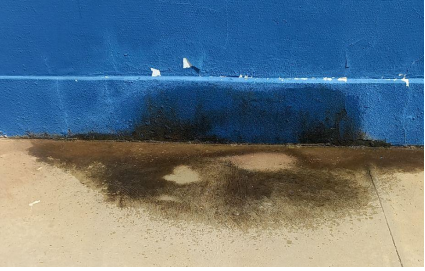
Tabela 16 - Lodo.

Lodo			
Imagens:

Classificação do problema:		Falha.	
Localização:		Área externa.	
Possível causa:		Dreno do ar condicionado exposto.	
Indicação de intervenção:		Fazer tubulação adequada para a água do dreno do ar-condicionado. Posterior limpeza do local e refazer a pintura da parte danificada pelo lodo.	
Grau de risco:		Mínimo.	
Classificação GUT:			
Gravidade	Urgência	Tendência	Pontos
1	10	1	10

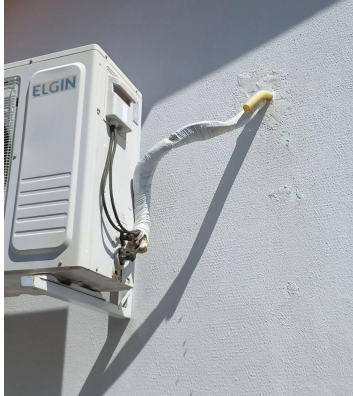
Tabela 17 - Dreno do ar-condicionado exposto.

Dreno do ar condicionado exposto			
Imagens:

Classificação do problema:		Falha.	
Localização:		Área externa.	
Possível causa:		Instalação incorreta.	
Indicação de intervenção:		Remover a tubulação de ar condicionado, fechar o buraco na alvenaria e pintar novamente.	
Grau de risco:		Regular.	
Classificação GUT:			
Gravidade	Urgência	Tendência	Pontos
3	10	1	30

Para Haddad e Bahia (2020) os drenos do ar condicionado devem estar interligados ao sistema de tubulação hidrossanitária, para prevenção dos escoamentos das águas para locais inadequados, como o entorno da edificação ou sobre elementos desprotegidos. Para que isso não ocorra uma padronização das instalações de ar condicionado e dos drenos pode ser adequada, podendo ajudar a prevenir manifestações patológicas como a deterioração de revestimentos, infiltrações na estrutura, entre outros.
