**MÉTODO GUT PARA PRIORIZAÇÃO NA RESOLUÇÃO DAS  
MANIFESTAÇÕES PATOLÓGICAS – ESTUDO DE CASO NA  
CIDADE DE BALSAS -MA**

Trabalho de Conclusão de Curso na modalidade Monografia, submetido à Coordenação de Engenharia Civil da Universidade Federal do Maranhão como parte dos requisitos necessários para obtenção do Título de Bacharel em Engenharia Civil.

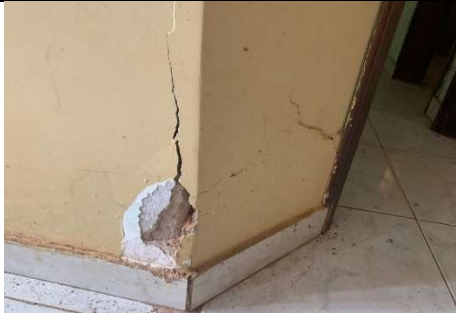
Item	Problema patológico	Descrição por inspeção visual	Manifestações detectadas	Possíveis causas	Diagnóstico	Terapêutica adequada
1

Manifestação localizada na parede da sala	Rachadura	- Sobrecarga na parede; -Recalque diferencial da sua fundação - Ausência de pilar	Rachadura vertical na alvenaria	- Remover e limpar bem o reboco segregado - Aplicar uma tela de poliéster - Aplicação de um novo reboco com um traço correto - Aplicação de massa corrida

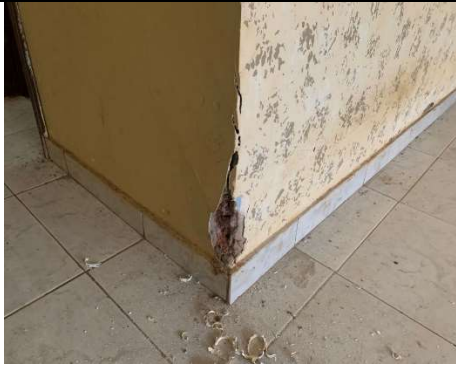
Item	Problema patológico	Descrição por inspeção visual	Manifestações detectadas	Possíveis causas	Diagnóstico	Terapêutica adequada
2

Manifestação localizada na parede da sala	Rachadura	-Ausência de pilar no encontro das duas paredes - Sobrecarga na parede -Recalque diferencial	Rachadura vertical na alvenaria	- Remover e limpar bem o reboco segregado - Aplicar uma tela de poliéster - Aplicação de um novo reboco com um traço correto -Aplicação de massa corrida - Acréscimo de pilar

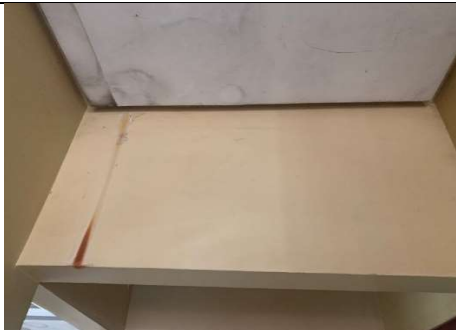
Item	Problema patológico	Descrição por inspeção visual	Manifestações detectadas	Possíveis causas	Diagnóstico	Terapêutica adequada
3

Manifestação localizada na sala	Infiltração	- Falhas na cobertura - Problemas na calha - Falta de impermeabilização	Manchas de umidade na parede	Reparo em toda cobertura assim como nas telhas e calhas

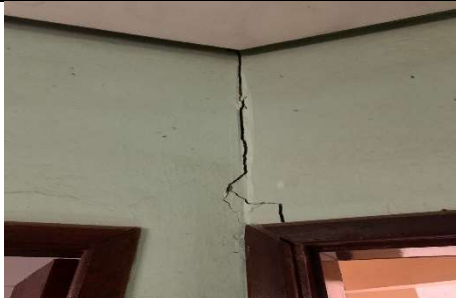
Item	Problema patológico	Descrição por inspeção visual	Manifestações detectadas	Possíveis causas	Diagnóstico	Terapêutica adequada
4

Manifestação localizada na parede da suíte	Trinca	- Ausência da verga da porta - Expansão nas paredes de alvenaria - Sobrecarga	Trinca na direção vertical da alvenaria	- Reparo estrutural - Abertura da trinca e limpeza - Aplicação de resina epóxi plástica

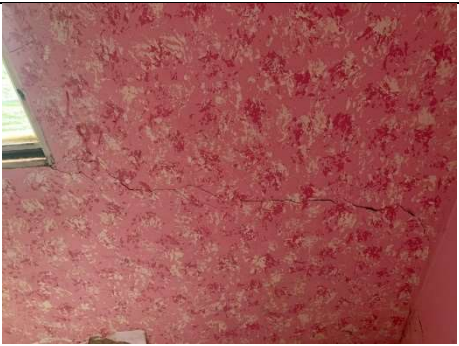
Item	Problema patológico	Descrição por inspeção visual	Manifestações detectadas	Possíveis causas	Diagnóstico	Terapêutica adequada
5

Manifestação localizada na parede do quarto 1	Fissura	- Ausência da contraverga da janela - Movimentação higroscópica (variação de umidade)	Fissura na quina da esquadria	- Instalação de verga - Abertura da fissura, limpeza e aplicação de resina epóxi plástica

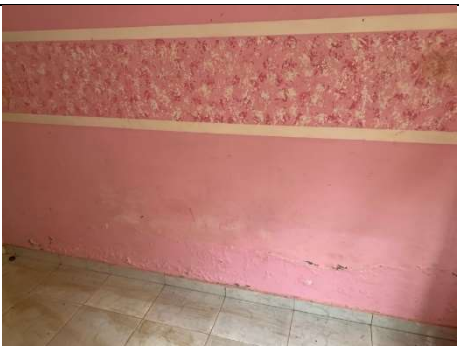
Item	Problema patológico	Descrição por inspeção visual	Manifestações detectadas	Possíveis causas	Diagnóstico	Terapêutica adequada
6

Manifestação localizada na parede do quarto 1	Infiltração	Falta de impermeabilização na viga baldrame	Infiltração por capilaridade	- Retirar o reboco danificado e esperar secar - Aplicação de produto impermeabilizante - Aplicação de um novo reboco

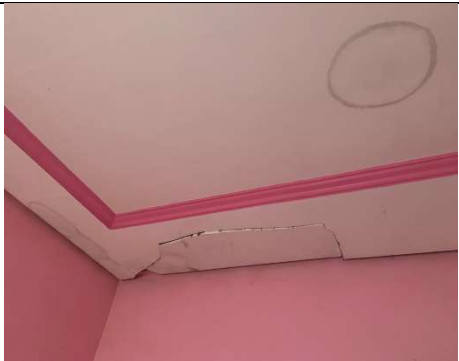
Item	Problema patológico	Descrição por inspeção visual	Manifestações detectadas	Possíveis causas	Diagnóstico	Terapêutica adequada
7

Manifestação localizada na parede do quarto 1	Desplacamento	- Variação térmica no forro de gesso - Umidade no forro devido a infiltrações na cobertura	Desplacamento do forro de gesso	- Resolver os possíveis problemas de infiltração na cobertura - Troca das placas de gesso

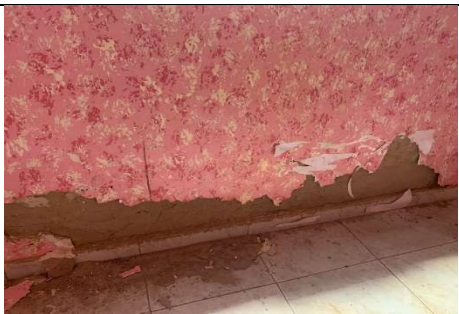
Item	Problema patológico	Descrição por inspeção visual	Manifestações detectadas	Possíveis causas	Diagnóstico	Terapêutica adequada
8

Manifestação localizada na parede do quarto 1	Infiltração	Falta de impermeabilização na viga baldrame	Infiltração por capilaridade	- Retirar o reboco danificado e esperar secar - Aplicação de produto impermeabilizante - Aplicação de um novo reboco

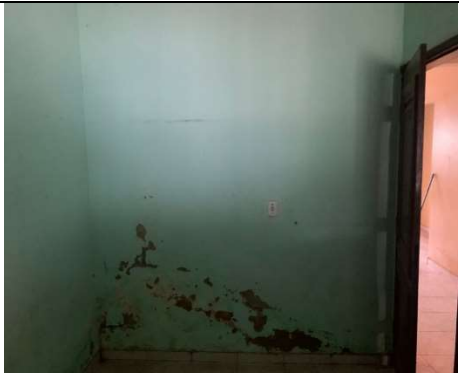
Item	Problema patológico	Descrição por inspeção visual	Manifestações detectadas	Possíveis causas	Diagnóstico	Terapêutica adequada
9

Manifestação localizada na parede do quarto 2	Bolor	<ul style="list-style-type: none"> <li>- Umidade em excesso</li> <li>- Altas temperaturas</li> <li>- Falta de ventilação</li> <li>- Falta de impermeabilização na viga baldrame</li> </ul>	<ul style="list-style-type: none"> <li>- Manchas por toda parede</li> <li>- Provocadas por fungos/bactérias</li> </ul>	<ul style="list-style-type: none"> <li>- Retirar a parte danificada</li> <li>- Utilizar uma solução de água sanitária e água potável deixando-a agir por aproximadamente 4hrs</li> <li>- Lavar toda a solução na parede</li> <li>- Repetir isso até a eliminação do fungo/bactéria</li> </ul>

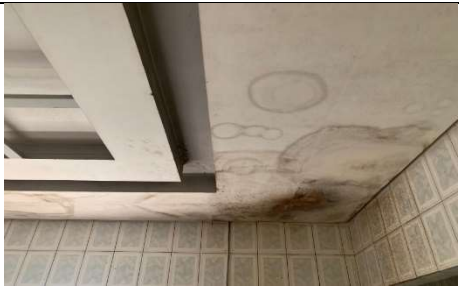
Item	Problema patológico	Descrição por inspeção visual	Manifestações detectadas	Possíveis causas	Diagnóstico	Terapêutica adequada
10

Manifestação localizada no forro da cozinha	<ul style="list-style-type: none"> <li>- Infiltração</li> <li>- Bolor</li> </ul>	<ul style="list-style-type: none"> <li>- Falta de ventilação</li> <li>- Infiltração pela cobertura</li> <li>- Excesso de umidade</li> </ul>	Manchas de umidade e manchas de bolor	<ul style="list-style-type: none"> <li>- Reparo das infiltrações na cobertura</li> <li>- Retirada do bolor</li> <li>- Secagem do forro</li> <li>- Aplicação de novas demãos de selador, massa e pintura</li> </ul>

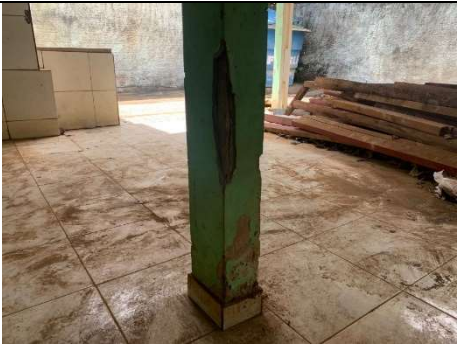
Item	Problema patológico	Descrição por inspeção visual	Manifestações detectadas	Possíveis causas	Diagnóstico	Terapêutica adequada
11

Manifestação localizada no pilar da área externa	Corrosão da armadura	-Insuficiência de cobrimento da armadura - Qualidade do concreto (alta porosidade)	Fissuras na direção da armadura principal do pilar, causando degradação acentuada do concreto	- Remoção do concreto afetado e os produtos da corrosão - Reconstituir a seção original da armadura - Aumentar o cobrimento da armadura - Aplicar revestimento de proteção

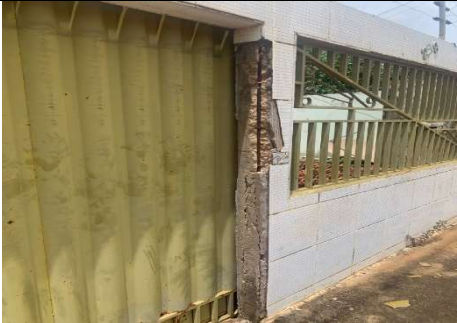
Item	Problema patológico	Descrição por inspeção visual	Manifestações detectadas	Possíveis causas	Diagnóstico	Terapêutica adequada
12

Manifestação localizada no pilar da área externa da fachada	- Corrosão da armadura	-Insuficiência de cobrimento da armadura - Qualidade do concreto (alta porosidade)	Fissuras na direção da armadura principal do pilar, causando degradação acentuada do concreto	- Remoção do concreto afetado e os produtos da corrosão - Reconstituir a seção original da armadura - Aumentar o cobrimento da armadura - Aplicar revestimento de proteção

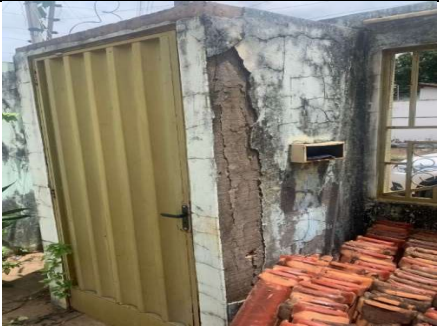
Item	Problema patológico	Descrição por inspeção visual	Manifestações detectadas	Possíveis causas	Diagnóstico	Terapêutica adequada
13

Manifestação localizada na área externa	Desplacamento	<ul style="list-style-type: none"> <li>- Baixa retenção de água do reboco</li> <li>- Sujeiras no substrato</li> <li>- Execução do reboco em alta temperatura</li> <li>- Variação de temperatura</li> <li>- Traço errado do reboco</li> </ul>	Desplacamento do reboco	<ul style="list-style-type: none"> <li>- Utilização de um traço correto para execução desse reboco</li> <li>- Seguir corretamente o tempo de cura desse reboco</li> <li>- Boa aderência entre chapisco e reboco</li> <li>- Utilização de um novo reboco aditivado de Vedalit (Trabalhabilidade)</li> </ul>

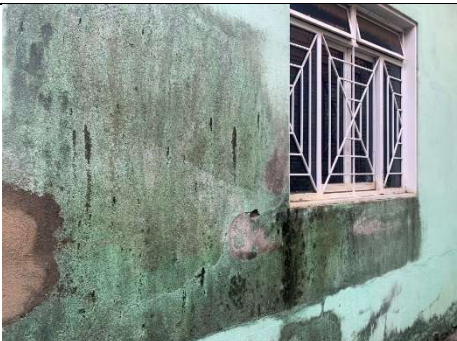
Item	Problema patológico	Descrição por inspeção visual	Manifestações detectadas	Possíveis causas	Diagnóstico	Terapêutica adequada
14

Manifestação localizada na parede da área externa	Bolor	<ul style="list-style-type: none"> <li>- Umidade em excesso</li> <li>- Altas temperaturas</li> <li>- Falta de ventilação</li> </ul>	- Manchas por toda parede provocadas por fungos/bactérias	<ul style="list-style-type: none"> <li>- Retirar a parte danificada</li> <li>- Utilizar uma solução de água sanitária e água potável deixando-a agir por aproximadamente 4hrs</li> <li>- Lavar toda a solução na parede</li> <li>- Repetir isso até a eliminação do fungo/bactéria/ Nova pintura</li> </ul>

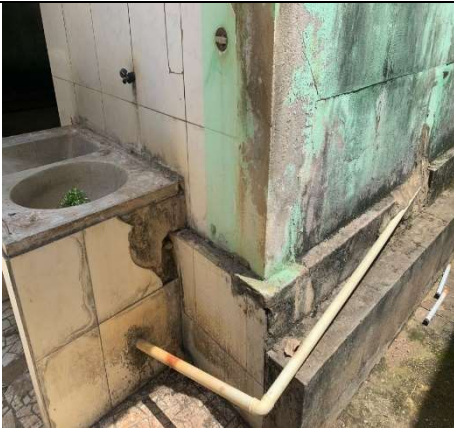
Item	Problema patológico	Descrição por inspeção visual	Manifestações detectadas	Possíveis causas	Diagnóstico	Terapêutica adequada
15

Manifestação localizada na área de serviço	Deslocamento	<ul style="list-style-type: none"> <li>- Ausência ou insuficiência de juntas de dilatação</li> <li>- Ausência de colagem dupla</li> <li>- Retração</li> <li>- Argamassa com deficiências de dosagem</li> <li>- Assentamento incorreto do revestimento</li> </ul>	Deslocamento cerâmico	<ul style="list-style-type: none"> <li>- Retirada das placas danificadas</li> <li>- Utilização de argamassa de acordo com as necessidades da cerâmica</li> <li>- Assentamento das novas peças com colagem dupla</li> </ul>
