**UNIVERSIDADE FEDERAL DO MARANHÃO
CENTRO DE CIÊNCIAS DE BALSAS
COORDENAÇÃO DO CURSO DE ENGENHARIA CIVIL**

**AVALIAÇÃO ESTRUTURAL E ECONÔMICA DE
PAVIMENTOS ASFÁLTICOS DIMENSIONADOS PELOS
MÉTODOS DNIT E MEDINA**

**BALSAS-MA
2023**

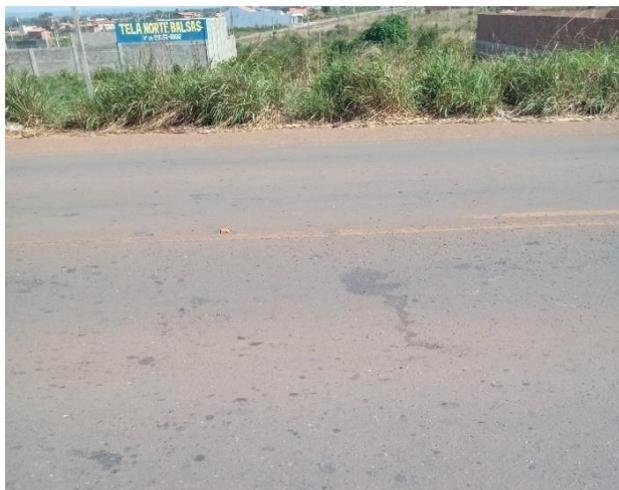
Figura 32 – Desgaste da Seção 2.

- Desgaste com área de 7,5 m², severidade média. Tendo densidade de 2,14% e valor de dedução de 11. A Figura 11 apresenta tal degradação.

O VTD para a seção 2 foi de 16, corrigido para um valor de VDC igual a 8, o PCI, portanto, totalizando 92, sendo considerado a condição do pavimento como “Excelente”.

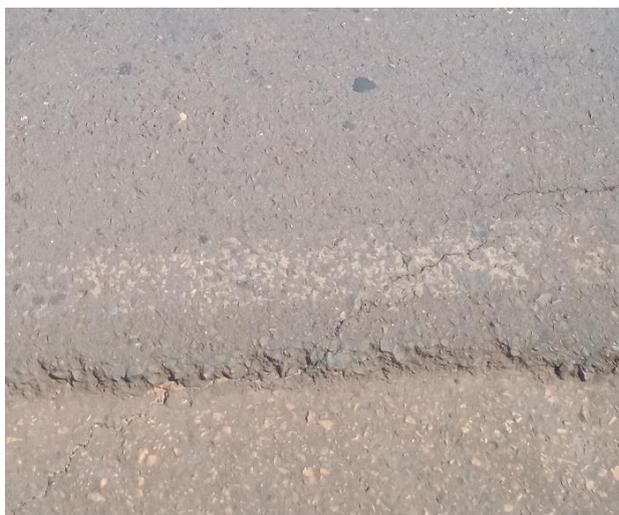
Figura 33 – Fissuras Longitudinais.

- Fissuras Longitudinais com comprimento de 2 m e com severidade baixa, como apresenta a Figura 33. A densidade neste caso é dada em relação ao comprimento total (100 m) da seção, sendo igual a 2% e o valor de dedução de 6.

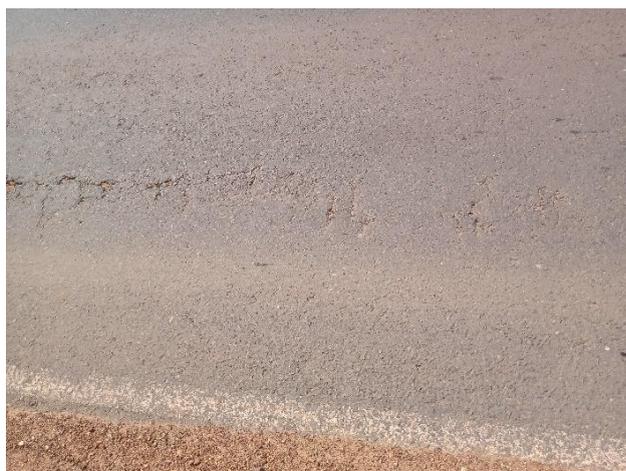
Figura 34 – Couro de jacaré na Seção 3.

- Couro de Jacaré, possuindo uma área de 0,5 m² e severidade baixa. A densidade da deformação foi de 0,14% e valor de dedução de 5. A Figura 34 apresenta a deformação por couro de jacaré.

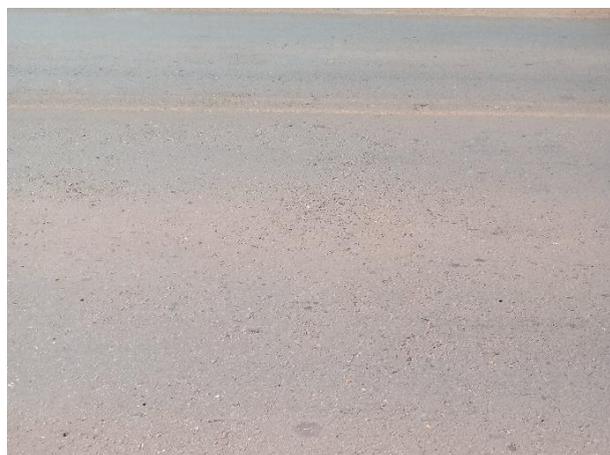
Figura 35 – Desgaste da Seção 3.

- Desgaste com área de 22,5 m² e severidade média, como apresenta a Figura 14. A densidade foi de 6,43% e valor de dedução de 35.

Assim, o VTD foi de 26, sendo o corrigido para um VDC de 14, com isso, o valor de PCI foi igual a 86, classificando a seção 03 como “Excelente”.

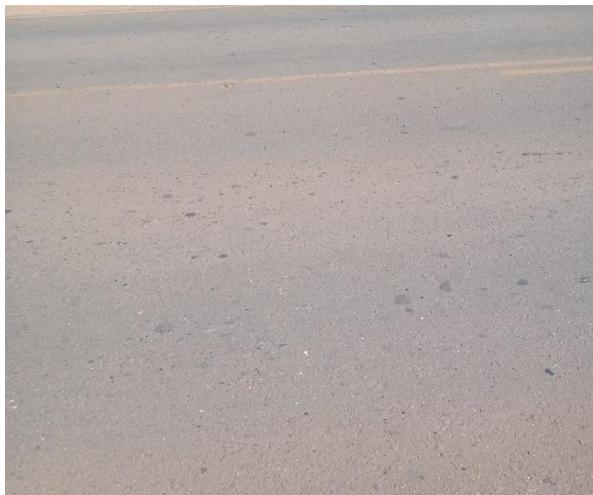
Figura 36 – Desgaste da Seção 04.

A seção teve VTD de 21, sendo corrigida para também 11 de VDC, assim, o valor de PCI foi igual a 89, tornando-a classificada como “Excelente”.

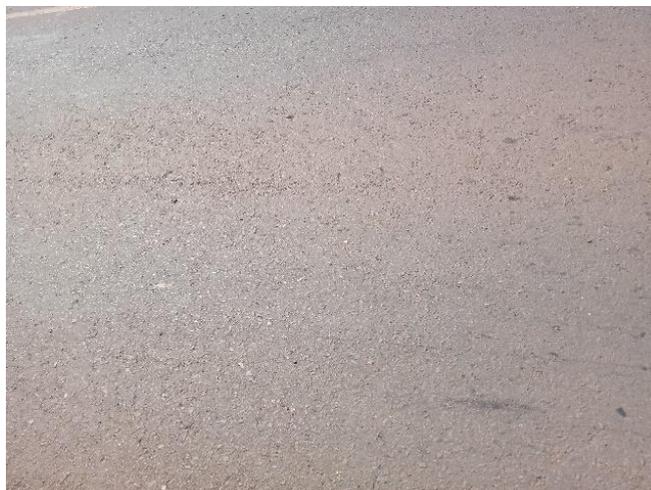
Figura 37 – Desgaste da Seção 5.

O VTD foi de 48, sendo ajustado para 36 em função do número de manifestações. Assim, o valor de PCI foi de 64, classificando a Seção 5 como “Razoável”.

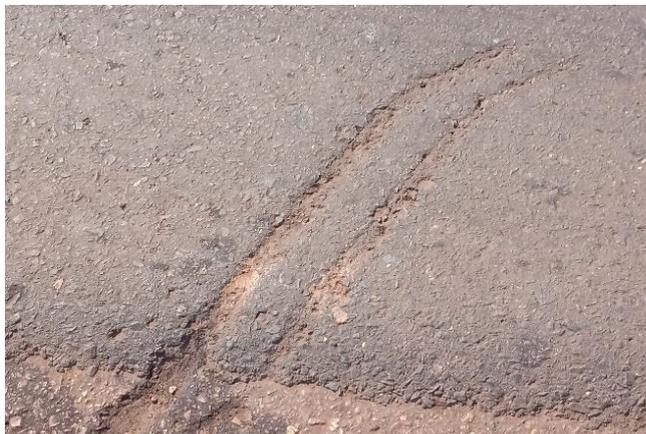
Figura 39 – Afundamento localizado da Seção 6.

- Afundamento localizado com área de 0,75 m² e severidade média. Tendo, portanto, densidade de 0,2% e valor de dedução equivalente a 11. A Figura 39

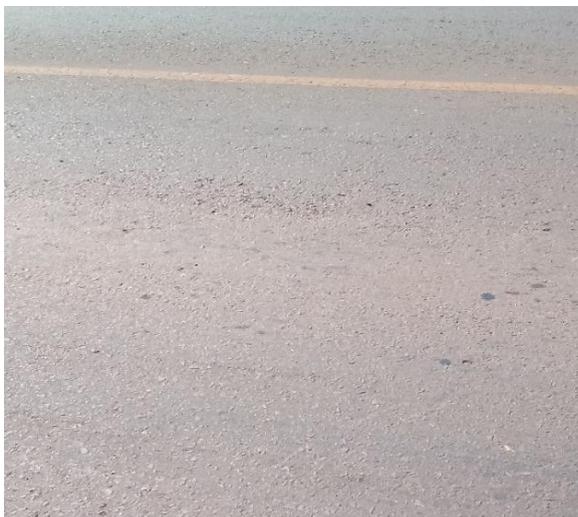
Figura 40 – Desgaste da Seção 8.

Deste modo, o VTD para a seção 8 foi de 7, sendo também 7 para o VDC, sendo o valor de PCI de 93 e classificando a seção como “Excelente”.

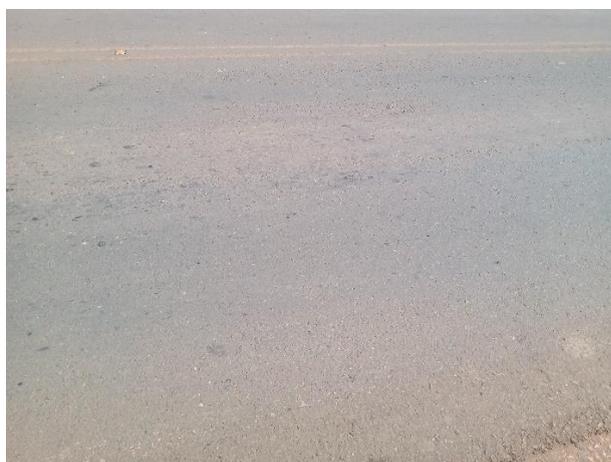
Figura 43 – Desgaste na Seção 10.

- Desgaste com área total de 135 m², considerado com severidade baixa. A densidade foi de 38,57% e valor de dedução de 11. A Figura 43 apresenta o defeito por desgaste.

A Seção 10 apresentou, portanto, VTD de 28, sendo o mesmo valor para VDC em função de um único defeito associado à seção. Assim, o valor de PCI foi de 72, classificando a seção como “Bom”.

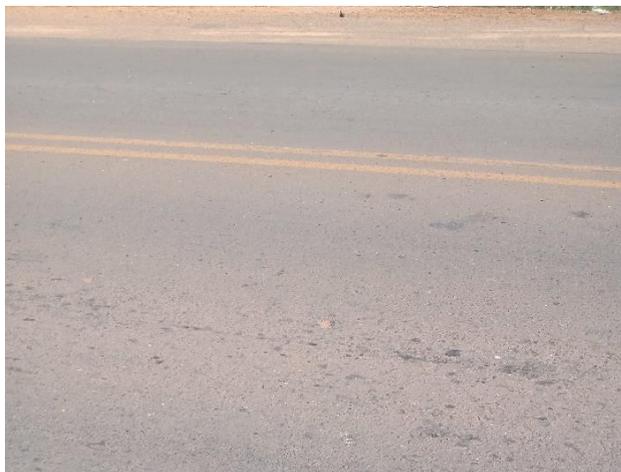
Figura 44 – Desgaste na Seção 11.

Deste modo, a seção obteve valor de VTD de 26, sendo corrigido para um VDC de 11, caracterizando a seção como “Excelente” por um valor de PCI igual a 89.

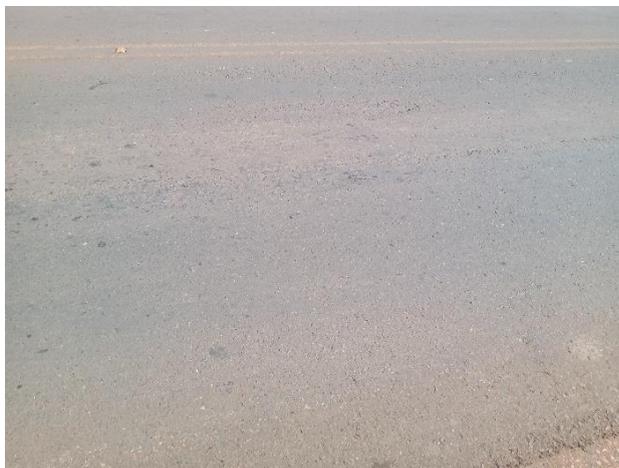
Figura 45 – Desgaste da Seção 12.

A Seção 12 obteve um VTD de 8, sendo o mesmo valor para a correção VDC. Deste modo, o valor de PCI atribuído foi de 92, considerando a seção como “Excelente”

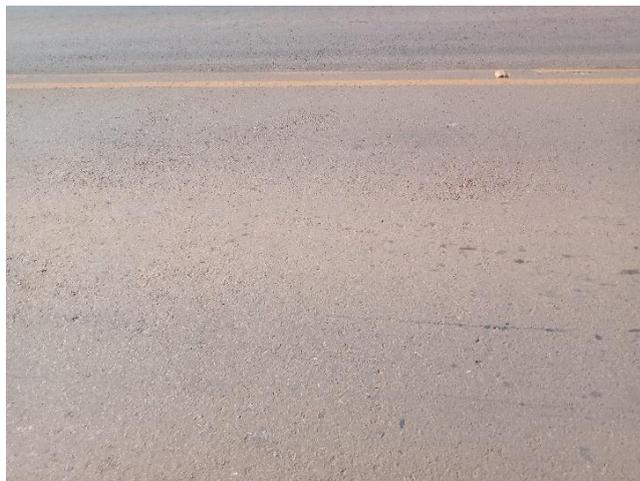
Figura 47 – Desgaste da Seção 13.

- Foram identificados duas áreas com desgaste, sendo o primeiro com área de 8 m² e severidade baixa, sua densidade foi de 2,29% e valor de dedução de 2. O

A Seção 13 obteve um valor de VTD igual a 68, o qual foi corrigido para um VDC de 42 devido ao número de diferentes defeitos encontrados. Assim, o valor de PCI foi de 58, classificando a seção como “Razoável”.

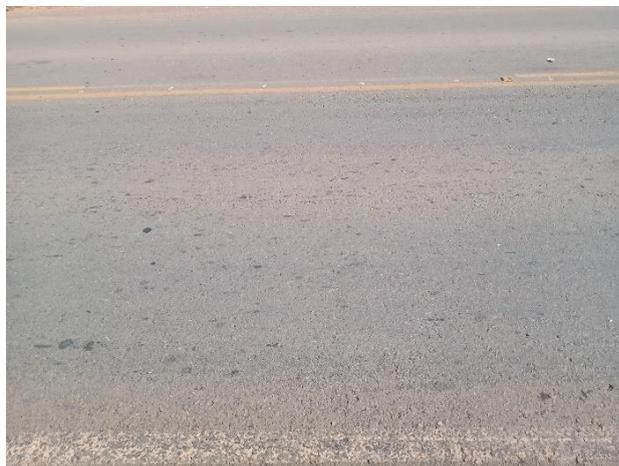
Figura 48 – Desgaste da Seção 14.

A Seção 14 teve portanto um valor de 4 para VTD, sendo o mesmo valor para VDC, assim, o valor de PCI foi de 96, sendo a seção classificada como “Excelente”.

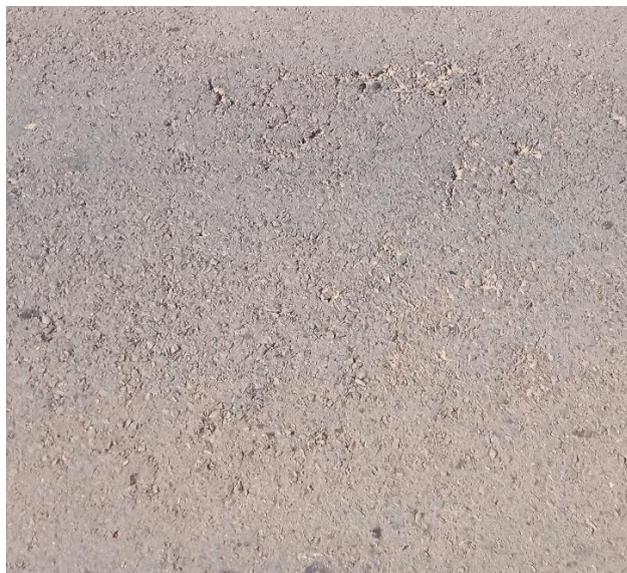
Figura 51 – Couro de jacaré da Seção 17.

A seção teve, assim, VTD de 12, sendo o mesmo valor para VDC, e PCI de 88, classificando a seção como “Excelente”.

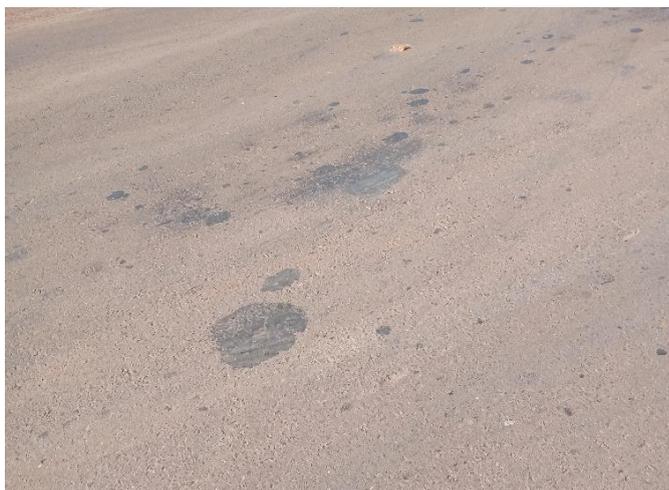
Figura 53 – Derramamento de óleo da seção 21.

Nesta seção, o VTD foi de 60, sendo o VDC corrigido para 40, o que resulta em um PCI de 60 e classificando a seção como “Razoável”.
