## **A IMPORTÂNCIA DO ESTUDO DAS PATOLOGIAS E TERAPIAS DAS CONSTRUÇÕES NA CIDADE DE PRESIDENTE JUSCELINO - MA**

### **RESUMO**

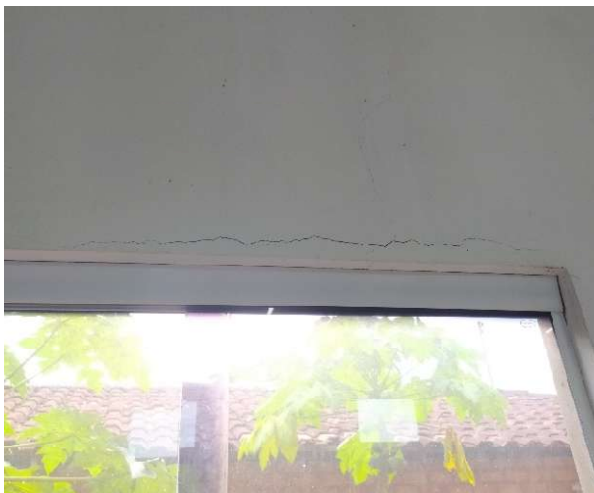
Nas figuras 1 e 2 é possível observar claramente que há a ocorrência de fissuras próximo às esquadrias, um fato interessante e que vale aqui ser destacado é que essa patologia se manifestou em todas as aberturas de janela do edifício aqui estudado.

Figura 1 - fissura horizontal em janela

Para a correção das fissuras nas esquadrias faz-se necessário prestar atenção nesses detalhes desde o planejamento do projeto, porém quando já se tem esse problema na estrutura, uma das possíveis correções é o uso de telas no local, e se possível executar as vergas ou contravergas ausentes (caso seja o vetor do problema). Para as fissuras na laje é necessário abri-las para que seja feita uma limpeza por toda a sua espessura, retirando todos os resíduos que ali se encontram, e logo após aplicar os produtos que servirão para o reparo da mesma.

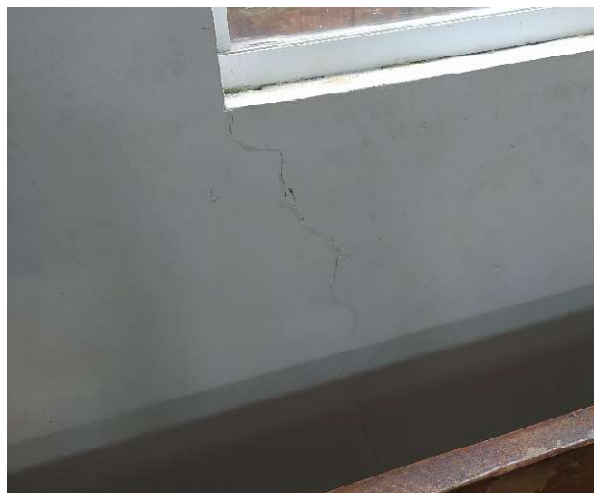
Figura 2 - fissura vertical em janela

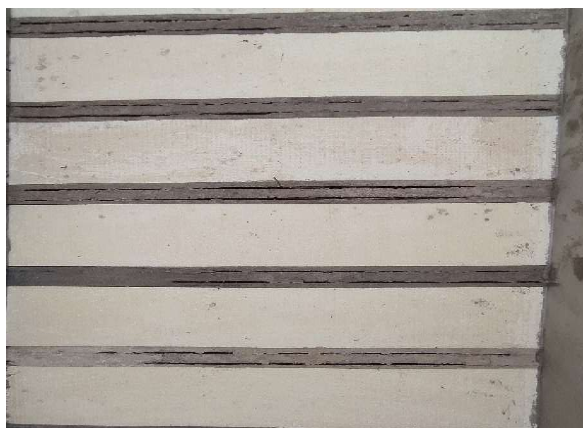
Figura 3 – fissuras e trincas em laje pré-moldada

Ainda falando sobre este tipo de patologia, a figura de número 3 mostra a incidência de fissuras e trincas na estrutura da laje pré-moldada, que conseqüentemente abriram caminho para oxidação do aço presente na estrutura do concreto, e infiltrações em alguns lugares da laje.

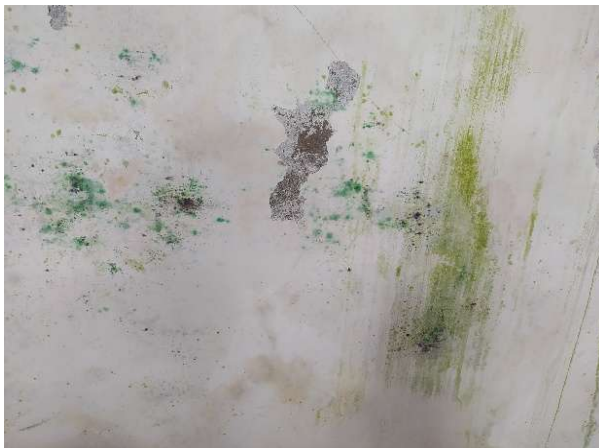
A presença de mofo e bolor em estruturas de alvenaria onde há a presença constante de excesso de umidade é bastante recorrente, e quando não há o tratamento de forma imediata esse quadro chega a se agravar bastante. Dito isto, é possível observar na figura 4 e 5 um quadro aparente de mofo e bolor na alvenaria, sendo que a figura de número 5 apresenta um estágio mais avançado do mofo, em que a cor esverdeada é se manifesta de maneira mais nítida.

Figura 4 – mofo e bolor em parede

Uma das principais terapias a ser realizada para que o quadro das patologias referentes à umidade não se agrave nesse edifício é, justamente, adicionar pelo menos as camadas de emboço e reboco às paredes externas do prédio, que no momento são os maiores “vilões” causadores desses aparentes problemas.

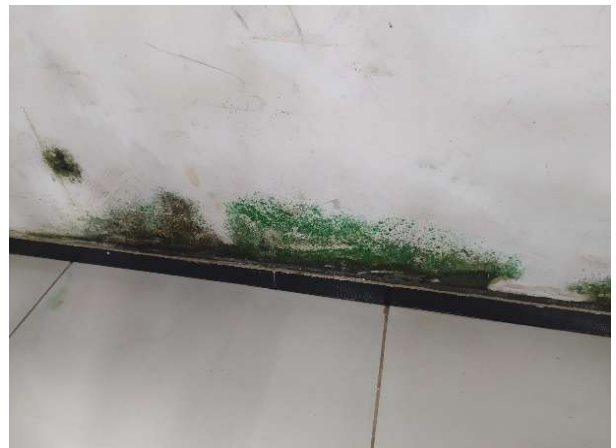
Figura 5 – mofo em estágio avançado

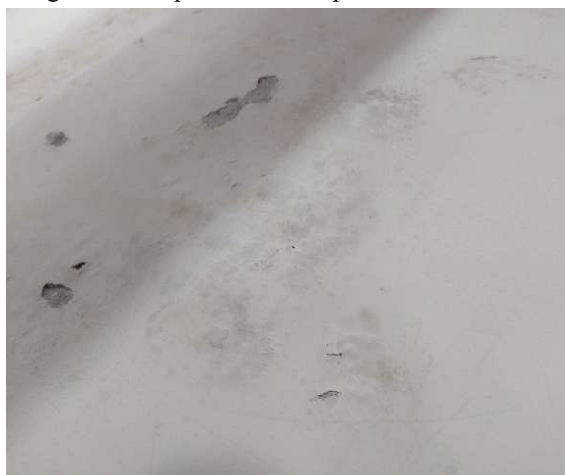
Figura 6 – empolamento em parede de alvenaria.

Na figura acima de número 6 pode-se dizer que há a presença da patologia conhecida como pulverulência, onde parte do substrato começa a perder partículas que compõe a base do substrato, tornado o material afetado em um material pulverulento de fácil desintegração.

Em relação ao descolamento com pulverulência no reboco é necessário aplicar uma nova camada de reboco no local afetado. É interessante fazer um polimento, lixamento ali no local afetado, para que haja a remoção de todo aquele excesso de poeira e material desintegrado.

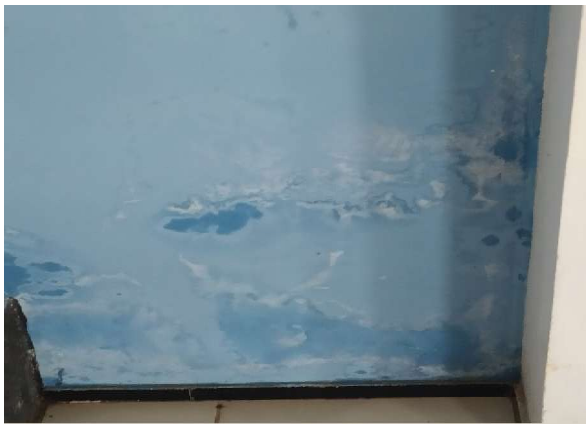
Nas figuras 7 e 8 foi identificado e registrado durante a vistoria a presença de manchas nas paredes, onde foi possível observar a predominância da presença de eflorescência na estrutura da alvenaria, por meio da exibição de manchas esbranquiçadas aparentes nas imagens.

Figura 7 – eflorescência em alvenaria.

Para mitigação da eflorescência na alvenaria é necessário realizar algumas correções além da adição das camadas de substratos citadas acima. Uma forma bastante eficiente é retirar toda a camada de reboco até o aparecimento da alvenaria, deixar secar, e logo após vim com uma aplicação de impermeabilizante no local, depois disso refazer o reboco e passar uma pintura por cima. O mesmo se aplica para o mofo e bolor, repetir o mesmo procedimento anterior, deve ser a melhor solução.

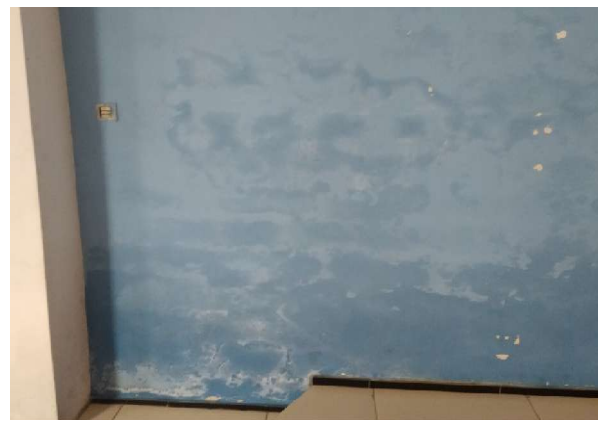
Figura 8 – eflorescência em alvenaria.

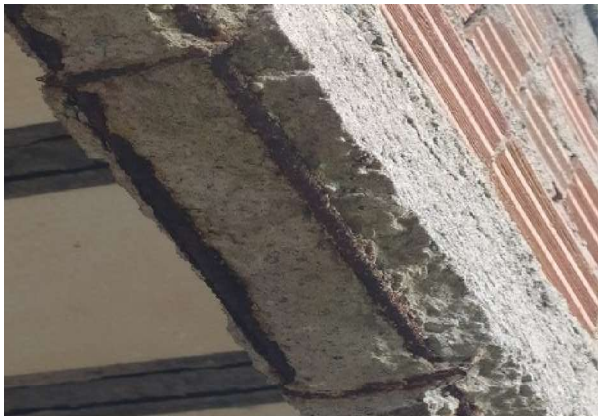
Nas figuras 9 e 10 são apresentadas as patologias de corrosão de armaduras. Nesse objeto de estudo, foi possível registrar sua presença em algumas vigas e na laje pré-moldada, como destacado nas imagens 9 e 10 respectivamente. Essa patologia ocorreu basicamente em toda extensão da estrutura dos trilhos da laje, e nas ferragens da viga.

Figura 9 – corrosão de armadura.

Para a corrosão de armadura também é preciso realizar a limpeza da armadura, retirando todo o material oxidado e todo o concreto solto que tiver ali, logo após a limpeza da armadura faz-se então uma pintura nela, com um material específico que inibirá o aparecimento de novas patologias e depois o cobrimento do local com uma nova argamassa que servirá de reparo para aquele local. Um material que fará bastante diferença nesse serviço é a aplicação de sílica ativa no concreto, que ajudará a minimizar as ocorrências de tal patologia.

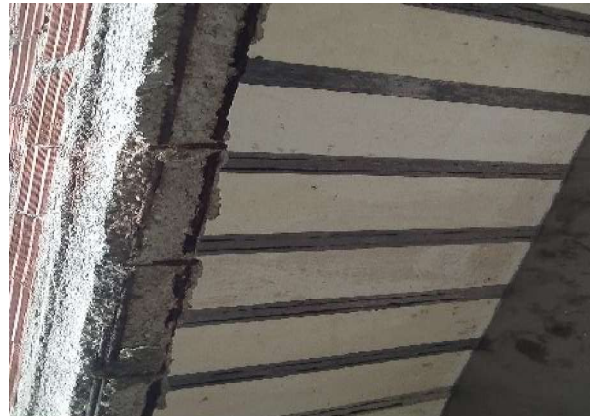
Figura 10 – corrosão de armadura.
