ESTUDO DE CASO DE UMA EDIFICAÇÃO HISTÓRICA EM SÃO LUÍS – MA

RESUMO: *Este artigo descreve um estudo de caso a respeito das patologias estruturais do Casarão Arquivo Público do Maranhão, um edifício muito importante e com muitas histórias e cultura para a região. Através de um exame minucioso e de registros fotográficos, foram identificadas diferentes manifestações patológicas, como trincas, fissuras, rachaduras, infiltrações, deslocamento e deslocamento de revestimentos, desbotamentos e bolores. O objetivo desta pesquisa é identificar as possíveis causas destes problemas, assim como, citar algumas instruções práticas para a proteção do casarão. Além de contribuir para o desenvolvimento de políticas públicas externas para a conservação e restauração dos bens culturais.*

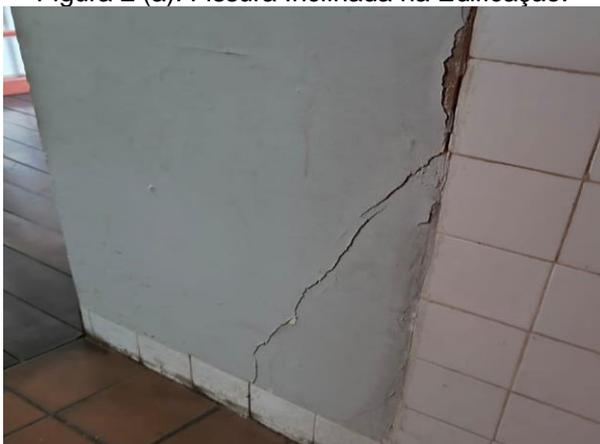
Nas figuras 1(a) e 1(b), nota-se que as rachaduras nas paredes do casarão histórico seguem padrões lineares e ramificados, sinalizando possíveis alterações ou tensões na estrutura com o passar do tempo. Essas marcas, além de prejudicarem a estética do prédio, destacam a necessidade de ações para assegurar a estabilidade e a conservação do patrimônio.

Figura 2 (a): Fissura Inclinada na Edificação.

Por conseguinte, fica sucinta a necessidade de implementar programas de inspeção periódica e acompanhamento devido de profissionais qualificados, objetivando o asseguramento de uma maior segurança nas instalações prediais, evitando assim problemas futuros à integridade dos presentes.

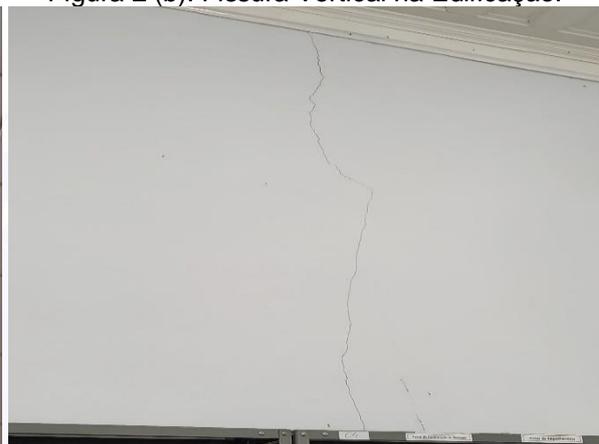
Figura 2 (b): Fissura Vertical na Edificação.

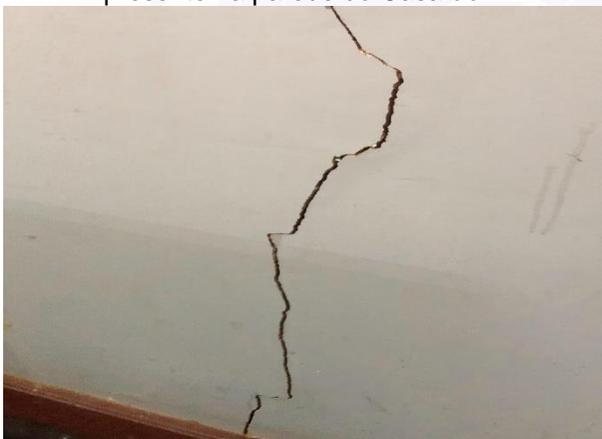
Nas figuras 2(a) e 2(B), é possível notar fissuras em revestimentos cerâmicos e de paredes, destacando a severidade desses sintomas patológicos. Essas aberturas prejudicam a funcionalidade dos revestimentos e sinalizam potenciais dificuldades estruturais ou de mobilidade da construção. As imagens demonstram a propagação irregular das rachaduras, ressaltando a urgência de ações imediatas

Figura 3 (a): Rachadura em cerâmica presente na parede do Casarão.

avaliações especializadas para uma interferência direta corretiva. A solução para mitigar este problema inclui uma análise detalhada do local, podendo ser avaliada por um profissional especializado na área - engenheiro estrutural - para assim identificar os riscos que a estrutura transmite, bem como a monitoração das rachaduras, a fim de descobrir se são de origem ativa e suscetíveis à evolução. Assim, sabendo-se as origens e razões será possível a feição de reparos adequados, em alguns casos exigindo reforços mais significativos como a implementação de grampos de aço, reforço de vigas ou lajes adicionais, fazendo de grande importância a manutenção preventiva e o acompanhamento regular.

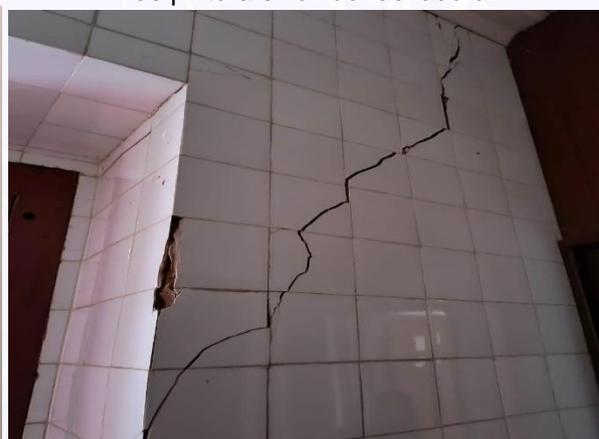
Figura 3 (b): Parede com revestimento de pintura exibindo rachadura.

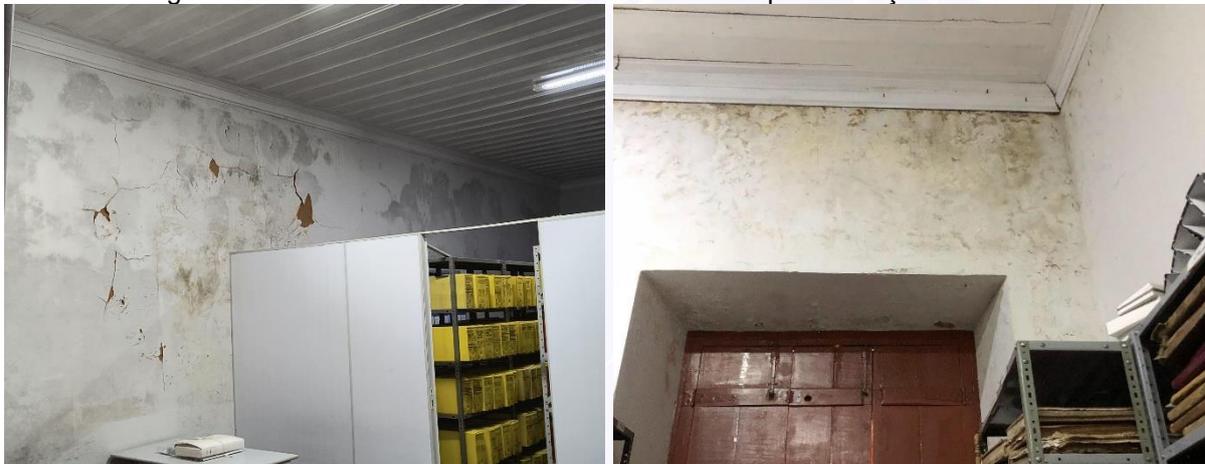
Na figura 3 pode-se visualizar melhor e com mais detalhes como as consequências da infiltração podem ser aparentes e bem visíveis em superfícies, como é o caso dessa parede presente na biblioteca do Casarão do Arquivo Público.

Notam-se manchas de umidade bem acentuadas e escuras, seguidas da formação de bolores e descolamento do revestimento de pintura no local.

Figura 4: Manchas de umidade e bolor ocasionadas por infiltração no Casarão.

Para uma melhor identificação dessas manifestações patológicas, faz-se de extrema importância o monitoramento e vistoriamento frequente das edificações, uma vez que os itens mencionados estão suscetíveis a atingir quaisquer construções. Segundo Silva (2009) as placas cerâmicas, argamassa e blocos dispõem de vazios em seu interior, cavidades, bolhas, poros abertos e fechados, fazendo com que seja mais fácil a permeação de fluidos danosos à estrutura. Sabendo disso, cerca de 18% do surgimento de manifestações patológicas são causadas a partir de mazelas na elaboração do projeto, bem como 51% dos casos em sua execução e etapa construtiva segundo Silva e Jonov (2014), apenas evidenciando a importância da utilização de materiais adequados e menos propensos a causas patológicas, como infiltração, e sua execução corretiva. Assim, um dos métodos mais usados a fim de evitar a infiltração frequente é a impermeabilização preventiva, com mantas asfálticas e a implementação de sistema de drenagem eficaz.

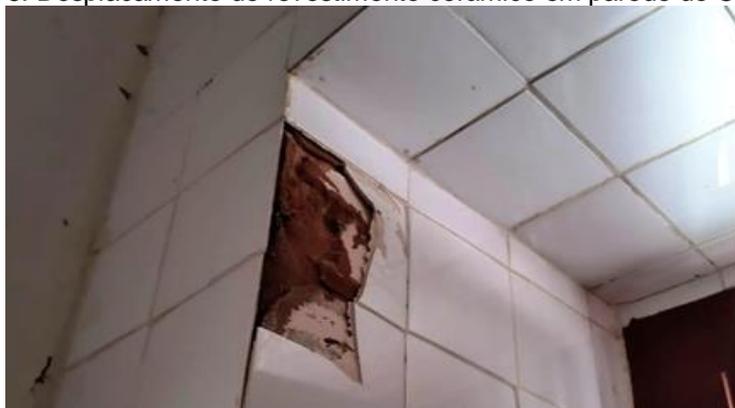
Na figura 4, nota-se o deslocamento no revestimento cerâmico da parede, onde as placas estão separadas do substrato, demonstrando a perda de coesão entre as camadas de revestimento. Esta falha expõe a superfície abaixo dele a potenciais infiltrações e umidade, intensificando ainda mais a questão. A figura destaca a relevância de uma aplicação adequada dos materiais e de um substrato devidamente preparado, enfatizando a exigência de métodos apropriados e verificações regulares para prevenir o deslocamento e assegurar a longevidade do revestimento. A percepção desses danos atua como um aviso para a implementação de medidas preventivas e corretivas que garantam a integridade do edifício.

Figura 5: Deslocamento de revestimento cerâmico em parede do Casarão.

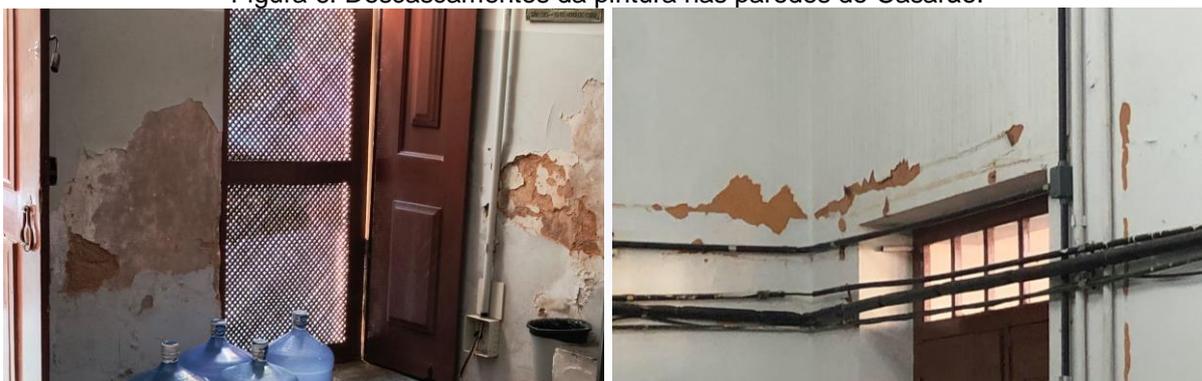
Na Figura 5, nota-se o descascamento do revestimento em algumas partes da parede devido a possíveis causas de umidade por infiltração. A superfície mostra a desintegração da pintura e do reboco, com o substrato exposto. Essa patologia, além de provocar uma exposição da superfície a agentes estrangeiros, também gera efeitos superficiais esteticamente desagradáveis.

Figura 6: Descascamentos da pintura nas paredes do Casarão.

De forma análoga, a infiltração é uma causa preponderante para o surgimento de deslocamento em revestimentos, devendo-se tal ação à penetração de fluidos capazes de gerar umidade na região afetada, reduzindo a adesão do revestimento ao substrato gradativamente, desagregando-o e evidenciando a desintegração ou descascamento. Além dos efeitos na durabilidade da estrutura por tornar a superfície vulnerável a danos mais graves e agentes externos. Essa anomalia também resulta em riscos à segurança e custos de manutenção, através dos frequentes reparos necessários, se fazendo necessária medidas restauradoras, como o uso de materiais adequados ao local e a condição analisada, manutenções regulares da superfície e/ou revisão da argamassa.
