**UNIVERSIDADE FEDERAL DO MARANHÃO  
CENTRO DE CIÊNCIAS EXATAS E TECNOLOGIA  
COORDENAÇÃO DO CURSO DE ENGENHARIA CIVIL**

**AVALIAÇÃO DA INTEGRIDADE PATRIMONIAL DE UM EDIFÍCIO  
HISTÓRICO INDUSTRIAL: INSPEÇÃO DO PRÉDIO DA COMPANHIA  
PROGRESSO MARANHENSE – ESTUDO DE CASO**

**São Luís  
2025**

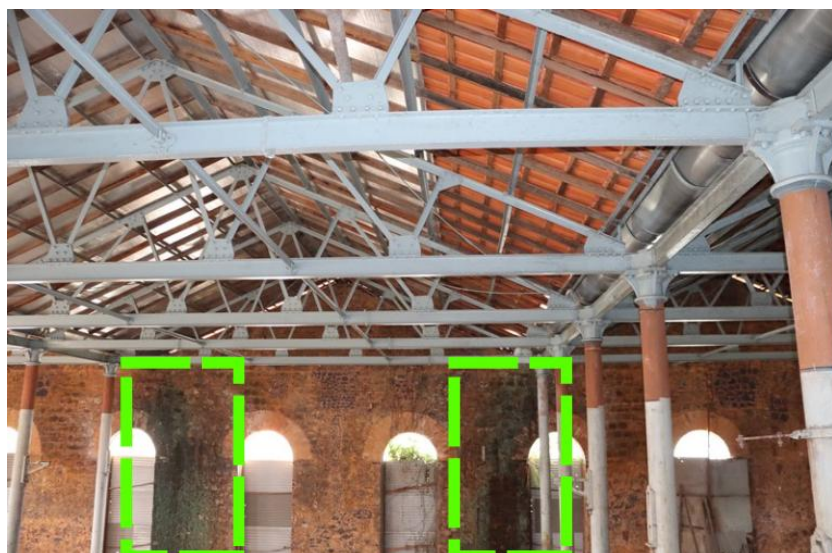
Nas paredes internas do edifício foram identificadas diversas manifestações patológicas associadas à umidade. A Figura 29 mostra manchas de bolor localizadas abaixo das calhas da cobertura, o que demonstra que a anomalia surgiu devido à vazamentos na rede pluvial do edifício.

Figura 29 - Manchas de bolor – Ambiente 01

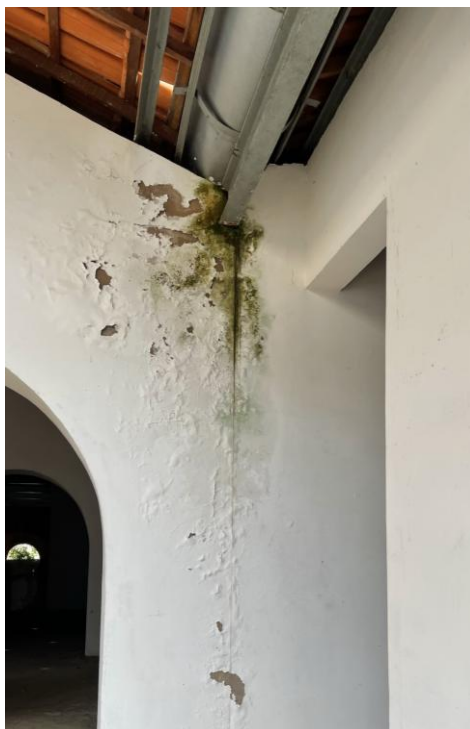
As manchas de bolor causadas por anomalias se repetem por ambientes expostos, inclusive no ambiente 03, onde novamente aparecem próximos a uma das calhas, causando danos em uma parede original (Figura 30).

Figura 30 - Bolor em parede causado por vazamento na calha

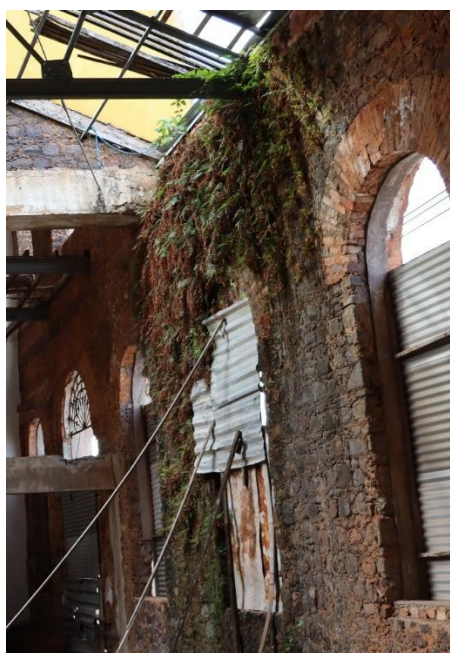
Além das manchas de bolor, em algumas paredes, sobretudo na Figura 31, notou-se o desenvolvimento de vegetação, possivelmente, devido à ausência de manutenção durante a desocupação e ao fato de a área apresentada na imagem ser descoberta, facilitando o transporte de matéria orgânica para esses pontos.

Figura 31 - Vegetação em parede do ambiente 01

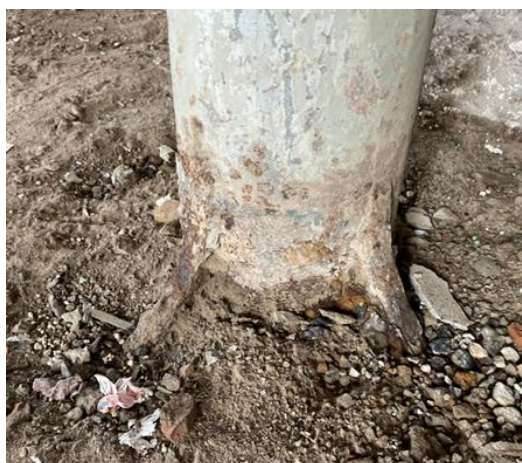
Apesar de não terem sido identificadas manifestações patológicas nas vigas e elementos originais da estrutura da cobertura, foram encontrados sinais de oxidação na base dos pilares, como o mostrado na Figura 32, localizado no ambiente 3. Este elemento, em específico, está localizado em uma área descoberta, o que torna o piso úmido e contribui para que a reação ocorra

Figura 32 - Pilar apresentando oxidação na base

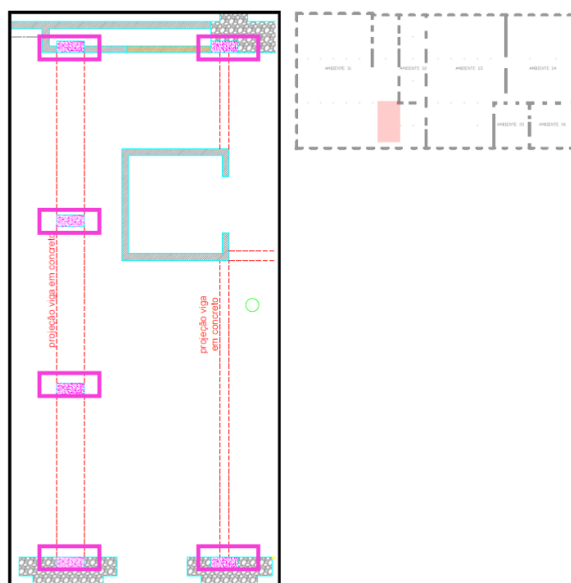
Figura 38 - Novos pilares de concreto – Ambiente 01

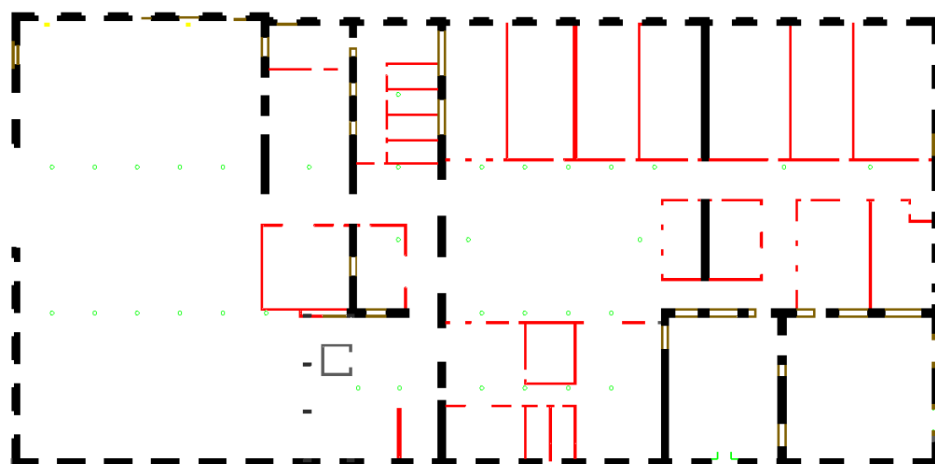
Figura 39 - Acréscimo de paredes em bloco de concreto

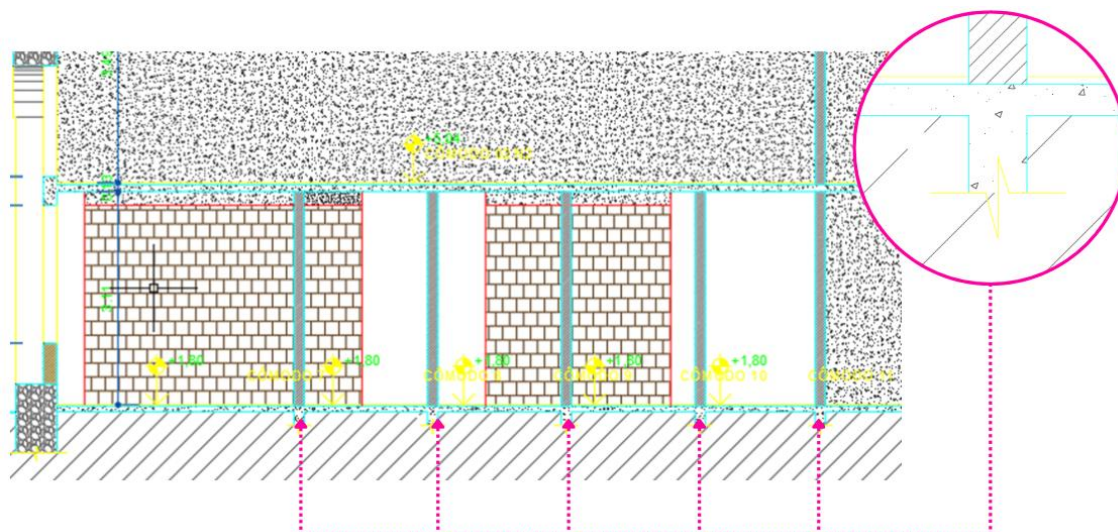
Figura 40 - Fundações de paredes em bloco de concreto

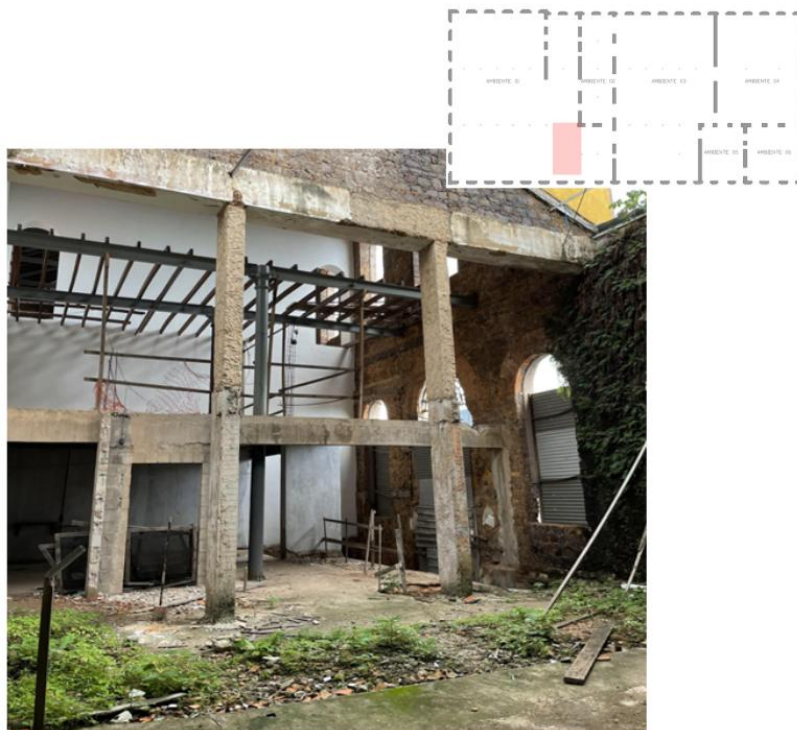
Figura 41 - Pilares e vigas de concreto armado no ambiente 01

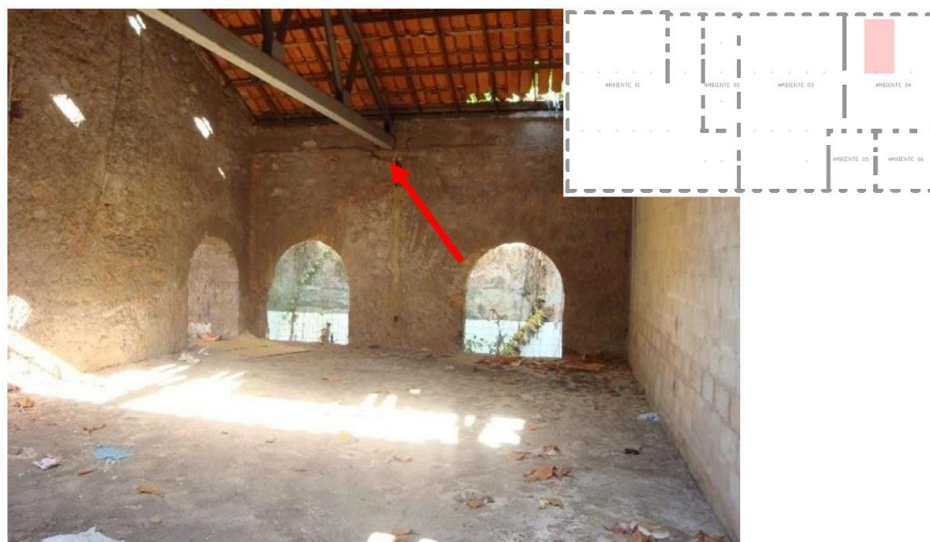
Figura 42 - Viga metálica de perfil diferente das demais – Ambiente 04

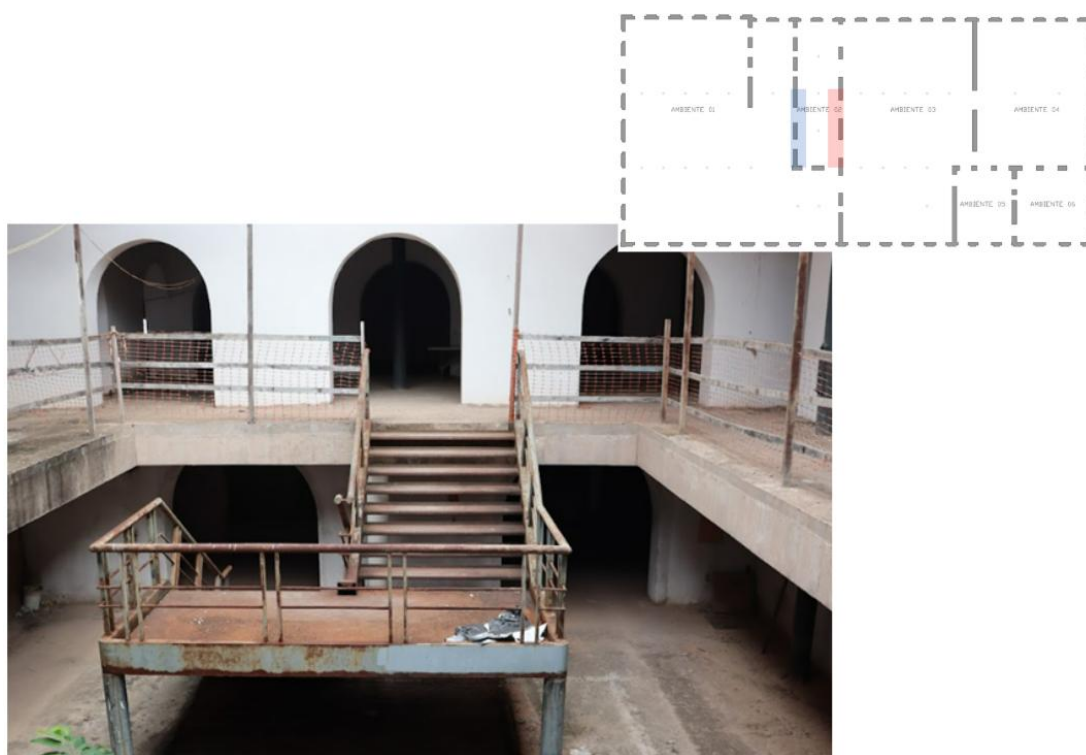
Figura 43 - Indício de abertura de vãos em parede entre ambientes 02 e 03

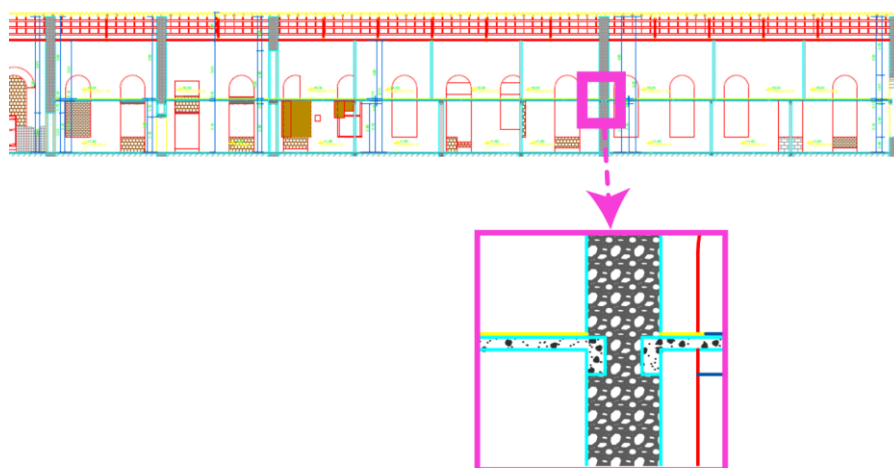
Figura 45 - Embutimento de laje paredes estruturais do edifício

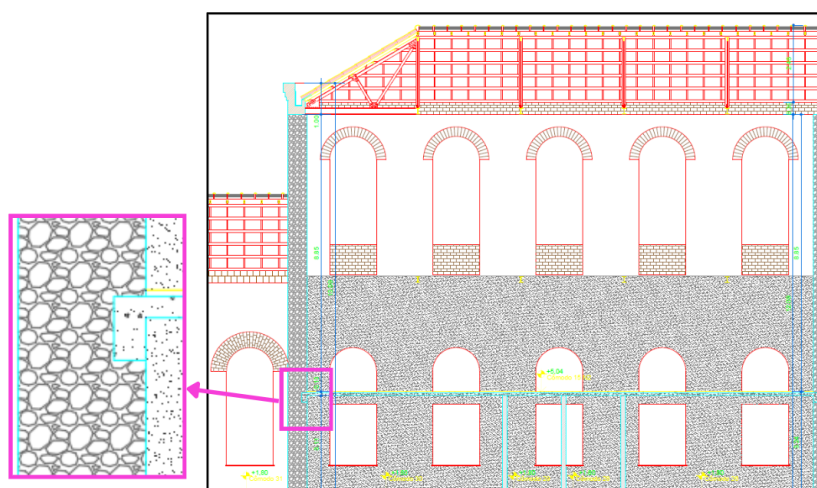
Figura 46 - Laje interceptando paredes do mirante e do ambiente 05

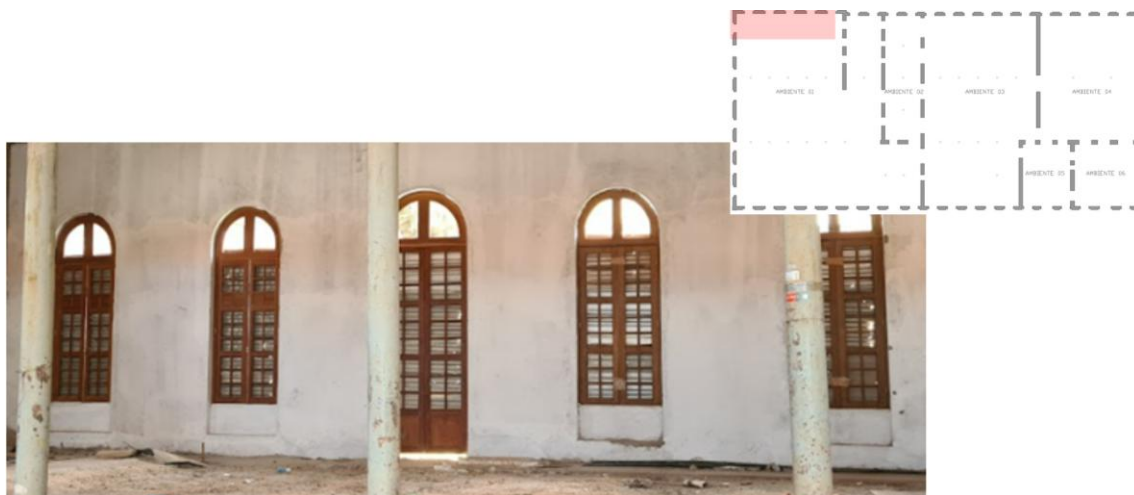
Nos demais ambientes, foi considerado que as esquadrias originais foram degradadas pelo tempo e outros fatores, além de terem sido substituídas em reformas anteriores e, até mesmo, subtraídas durante os períodos de abandono enfrentados pelo edifício. Desse modo, foi necessário que estes elementos fossem substituídos por novos, de madeira diferente da utilizada anteriormente, conforme exemplifica a Figura 47.

Figura 47 - Novas esquadrias instaladas no ambiente 01

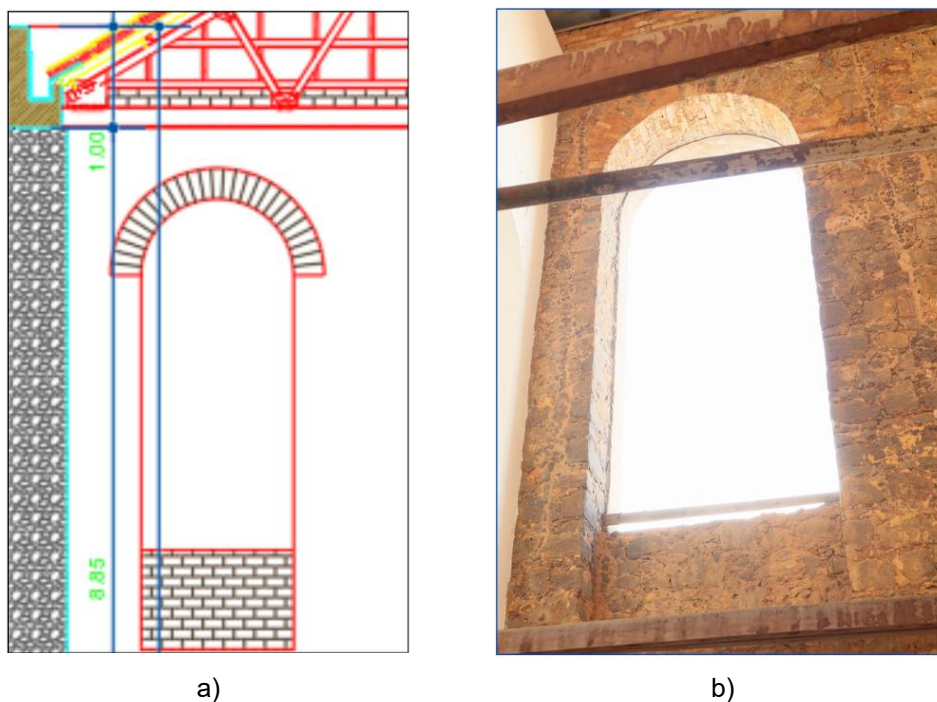
Figura 48 - Fechamento de aberturas no mirante

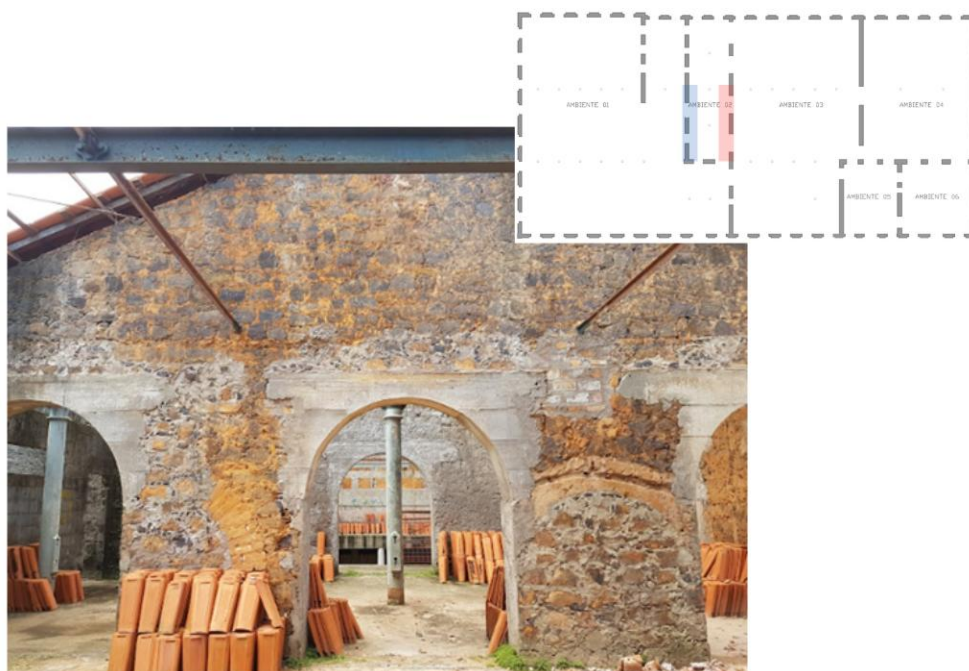
Figura 49 - Fechamento de vãos entre ambientes 01 e 02

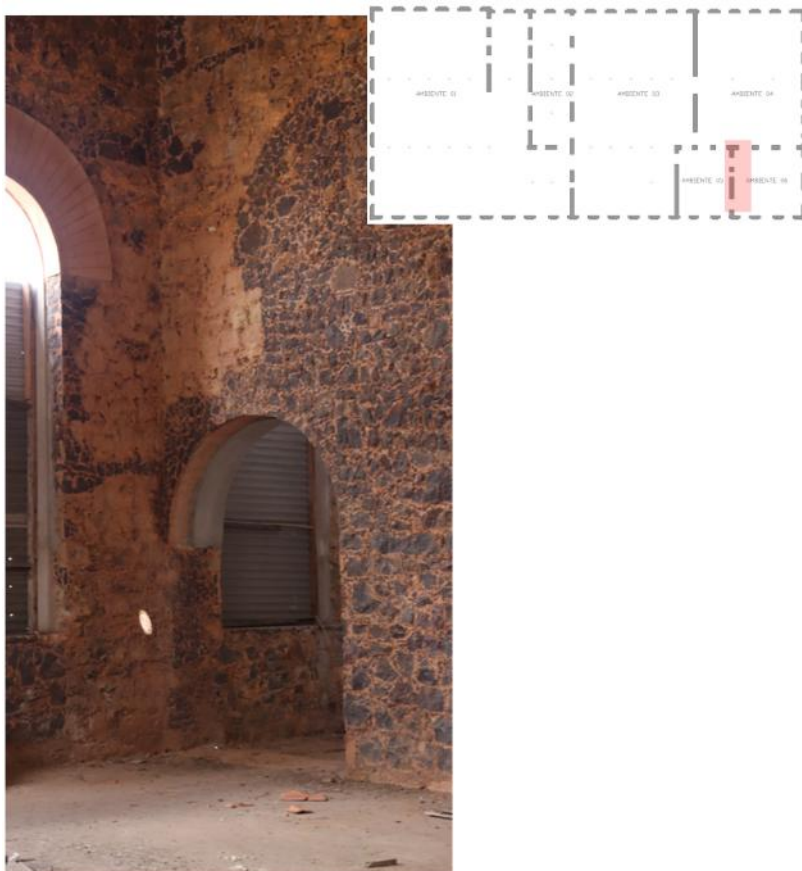
Figura 50 - Fechamento de abertura entre os ambientes 05 e 06

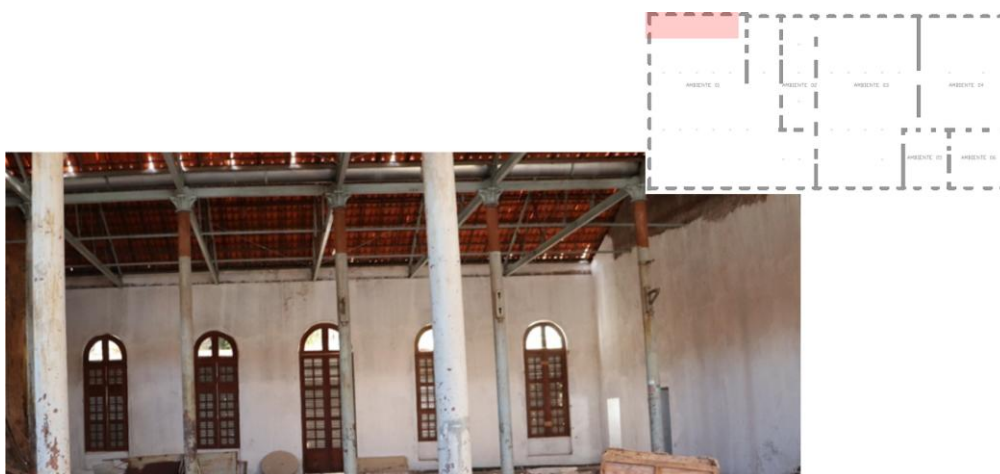
Figura 51 - Revestimento cimentício em parede do ambiente 01

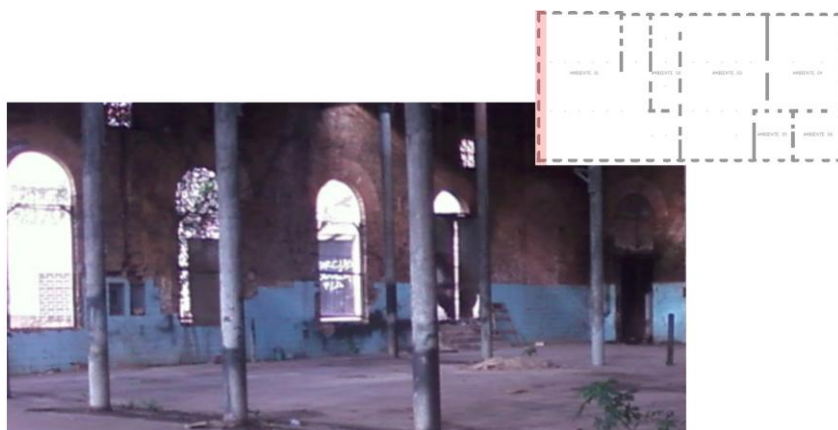
Figura 52 - Barrado de revestimento cerâmico azul - Ambiente 01

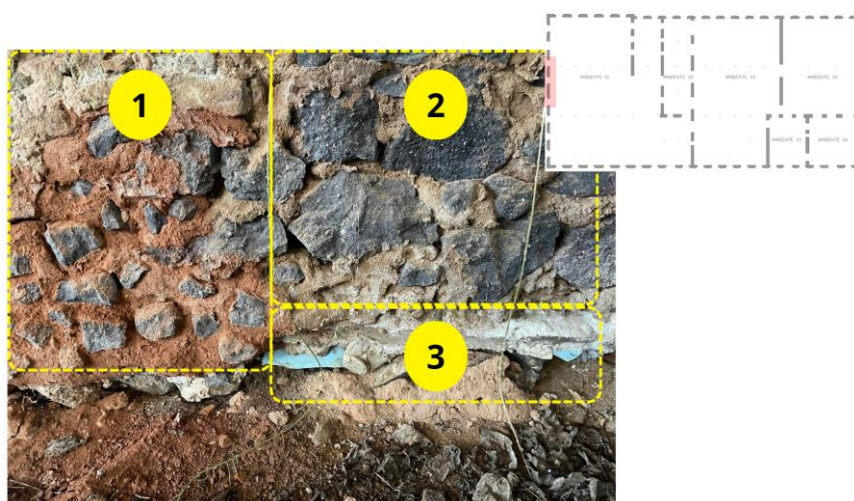
Figura 53 - Revestimento imitando alvenaria de pedra sobrepondo revestimento cerâmico

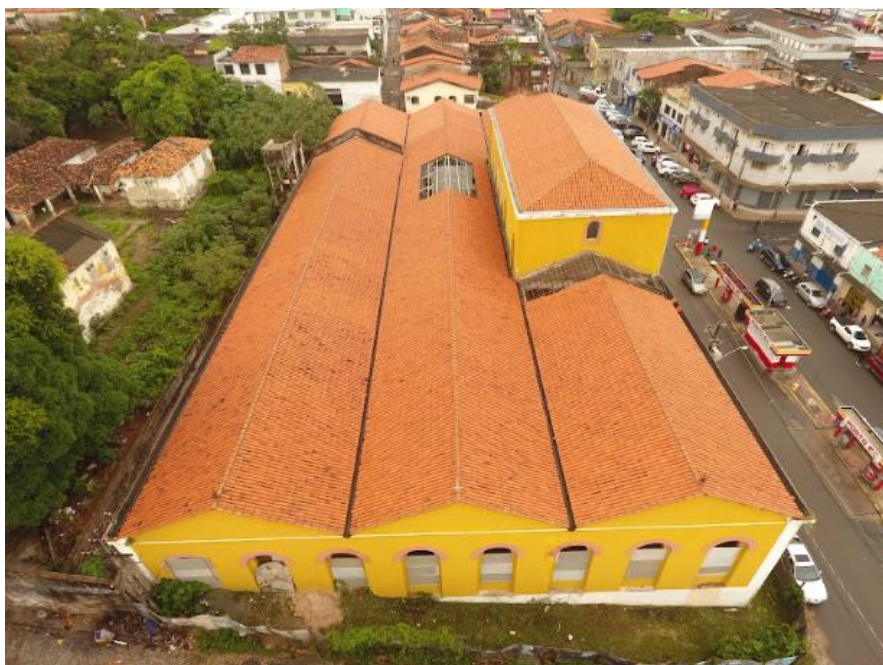
Figura 54 - Ambientes sem telhas na cobertura
