UNIVERSIDADE FEDERAL DO MARANHÃO  
CAMPUS UNIVERSITÁRIO DE SÃO LUÍS  
CURSO DE BACHARELADO EM ENGENHARIA CIVIL

**ANÁLISE DAS MANIFESTAÇÕES PATOLÓGICAS EM EDIFICAÇÕES  
HISTÓRICAS: UM ESTUDO DE CASO EM CASARÃO DO CENTRO HISTÓRICO  
DE SÃO LUÍS – MA**

Trabalho de Conclusão de Curso  
apresentado ao Curso de Bacharelado em  
Engenharia Civil da Universidade Federal  
do Maranhão Campus São Luís, como  
requisito parcial para obtenção do grau de  
Bacharel em Engenharia Civil.

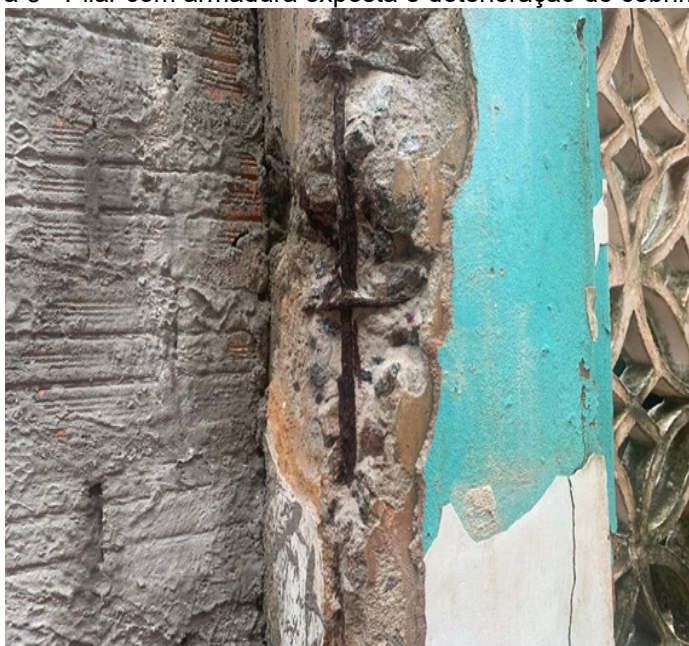
A Figura 3 ilustra um pilar da edificação antiga com armadura exposta e evidente deterioração do cobrimento, exemplo típico de manifestação patológica avançada causada por desagregação.

Figura 3 - Pilar com armadura exposta e deterioração do cobrimento.

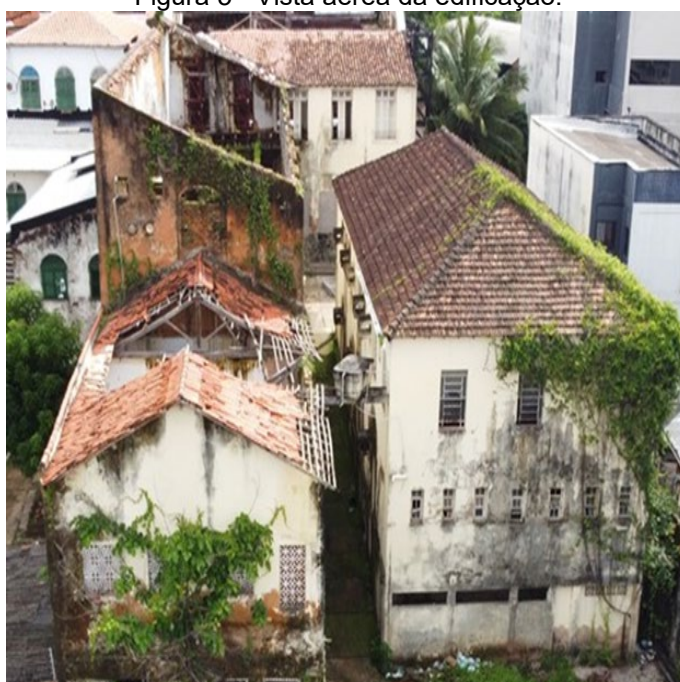
A Figura 5 apresenta uma vista aérea da edificação, evidenciando o colapso estrutural da cobertura principal, o que demonstra o avançado estado de degradação do imóvel e reforça a urgência de intervenções.

Figura 5 - Vista aérea da edificação.

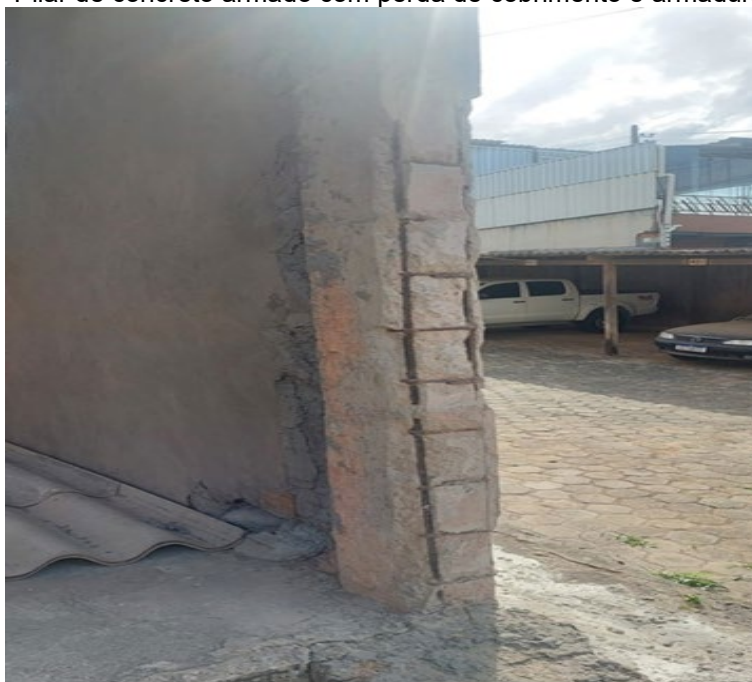
A análise visual do elemento estrutural apresentado nas Figuras 7 e 8 evidenciam perda significativa de cobrimento e armadura exposta, acompanhada de processo avançado de corrosão, resultado direto da não conformidade com os parâmetros normativos e da ação prolongada de agentes agressivos. Essas condições comprometem a capacidade resistente do pilar e reforçam a urgência de intervenções corretivas para restabelecer a integridade estrutural e prolongar a vida útil da edificação.

Figura 7 - Pilar de concreto armado com perda de cobrimento e armadura exposta.

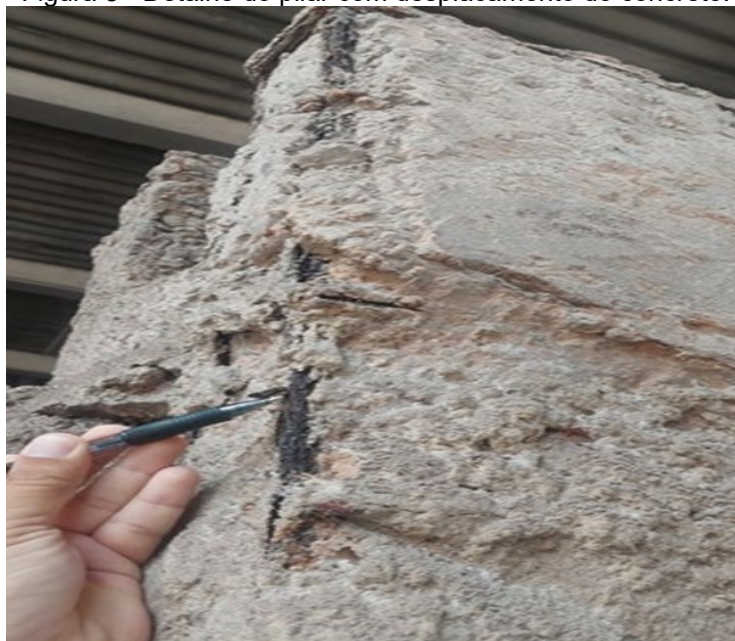
Figura 8 - Detalhe do pilar com deslocamento do concreto.

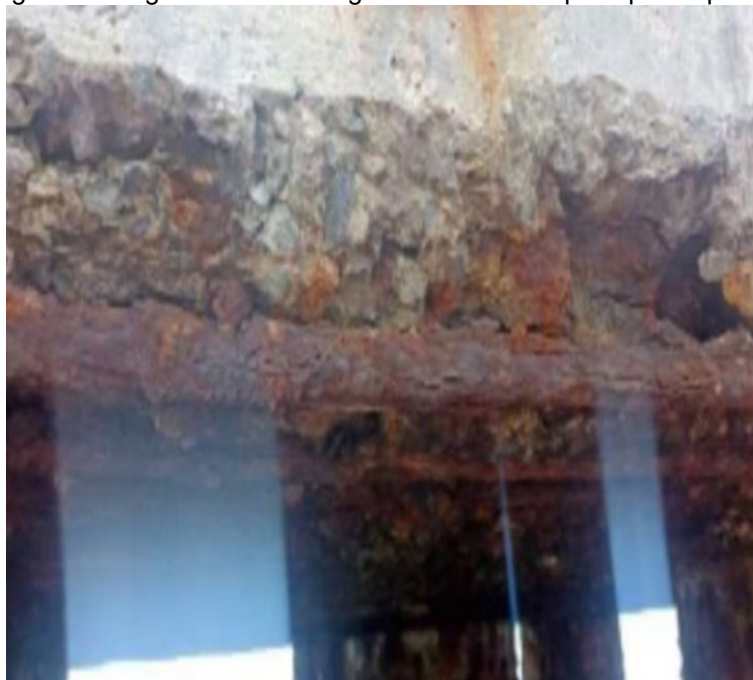
O levantamento dimensional indicou que as seções médias das vigas são de aproximadamente 20 cm x 60 cm. A não observância dos limites de fissuração compromete a durabilidade das estruturas, podendo evoluir para colapsos locais caso não sejam realizadas intervenções corretivas adequadas. Conforme evidenciado na Figura 9, a região inferior de uma das vigas apresenta armadura principal totalmente exposta e severamente oxidada, o que reduz significativamente a capacidade resistente do elemento e acelera o processo de deterioração. A presença de corrosão avançada neste nível indica falhas graves no cobrimento e na proteção da armadura,

Figura 9 - Região inferior de viga com armadura principal exposta.

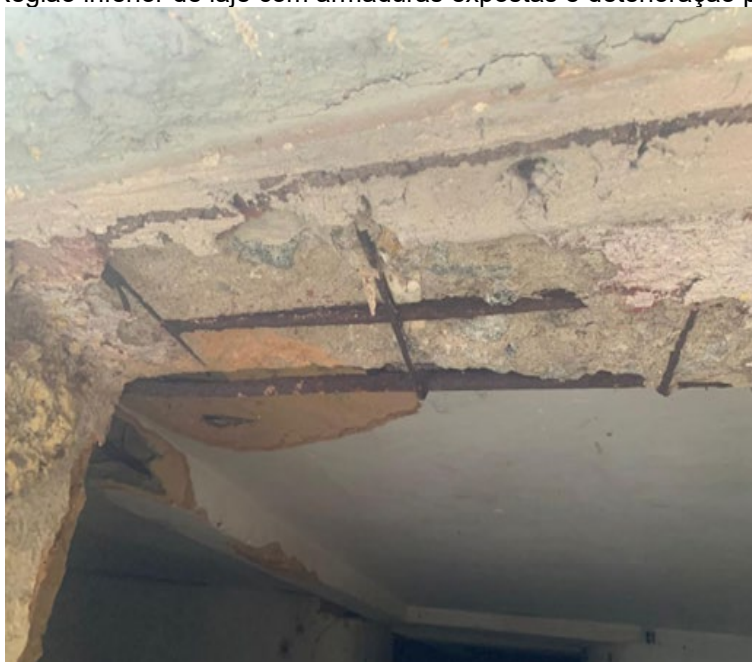
Esse requisito, no entanto, não foi atendido em diversas áreas, como evidenciado na Figura 10, onde se observa a região inferior da laje com armaduras expostas e avançado processo de deterioração causado por infiltração, especialmente no subsolo da edificação nova. Essa condição compromete a durabilidade e a integridade estrutural, exigindo intervenções corretivas urgentes para evitar o agravamento do quadro patológico.

Figura 10– Região inferior de laje com armaduras expostas e deterioração por infiltração.

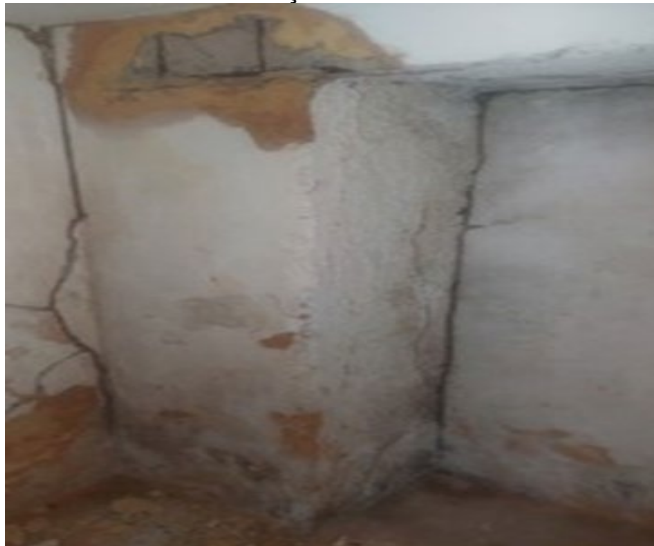
As figuras 12 e 13 evidenciam o estado crítico de deterioração dos elementos estruturais do subsolo da edificação nova, caracterizado por manifestações patológicas severas. Na Figura 13, observa-se um pilar com fissuração vertical, manchas de umidade e presença de barro no revestimento, indicando processos de carbonatação e infiltração decorrentes da ausência de manutenção preventiva. Já a Figura 14 apresenta o detalhe de uma viga com armadura oxidada e concreto delaminado, localizada em ambiente sem ventilação, o que potencializa o avanço da corrosão e a perda da capacidade resistente da estrutura.

Figura 12 - Pilar com fissuração vertical e manchas de umidade.

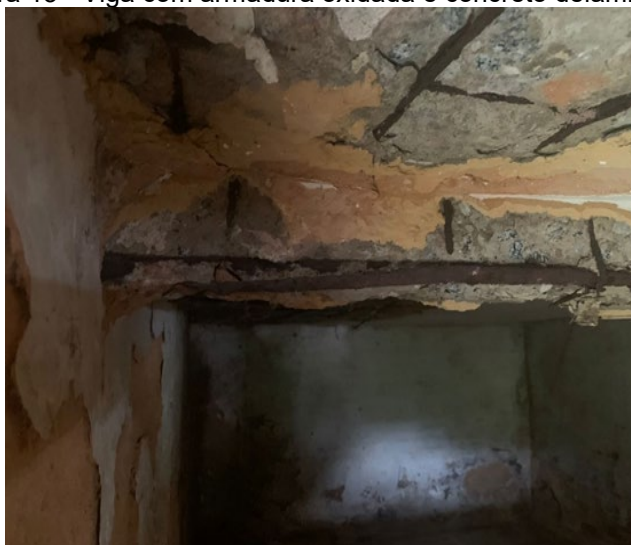
Figura 13 - Viga com armadura oxidada e concreto delaminado.

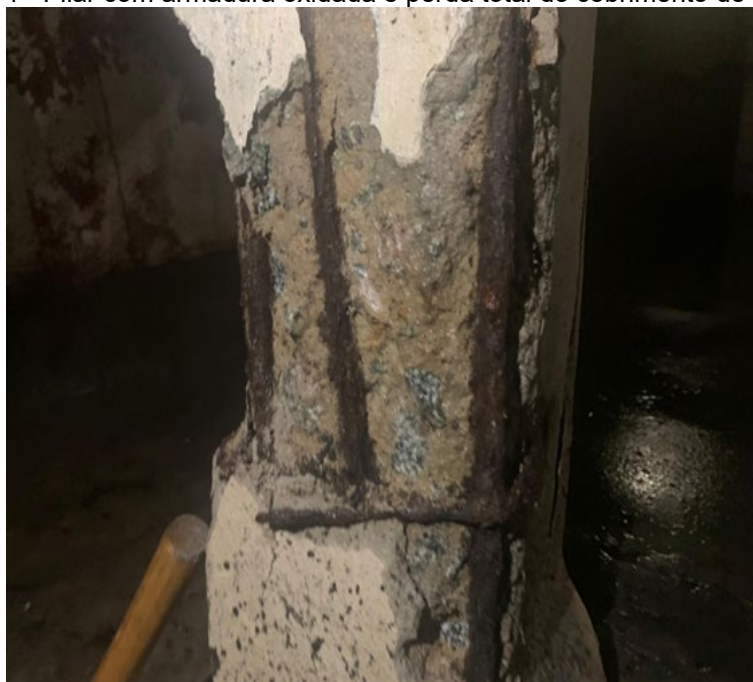
Figura 14 - Pilar com armadura oxidada e perda total do cobrimento de concreto.

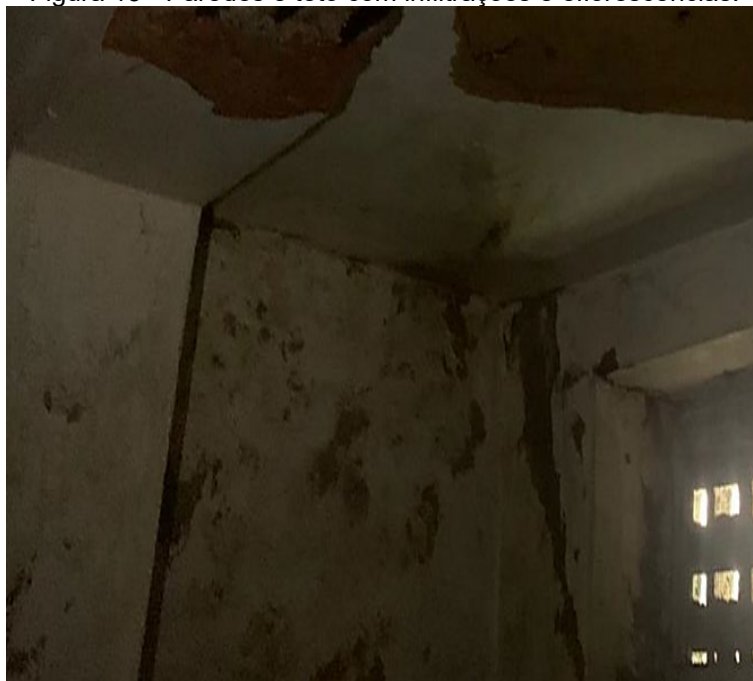
Figura 15 - Paredes e teto com infiltrações e eflorescências.

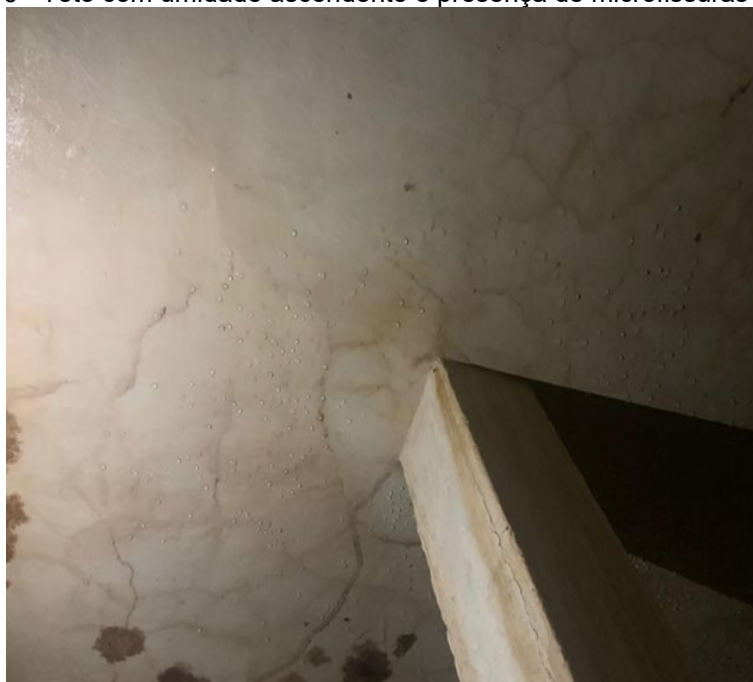
Figura 16 - Teto com umidade ascendente e presença de microfissuras e bolhas.

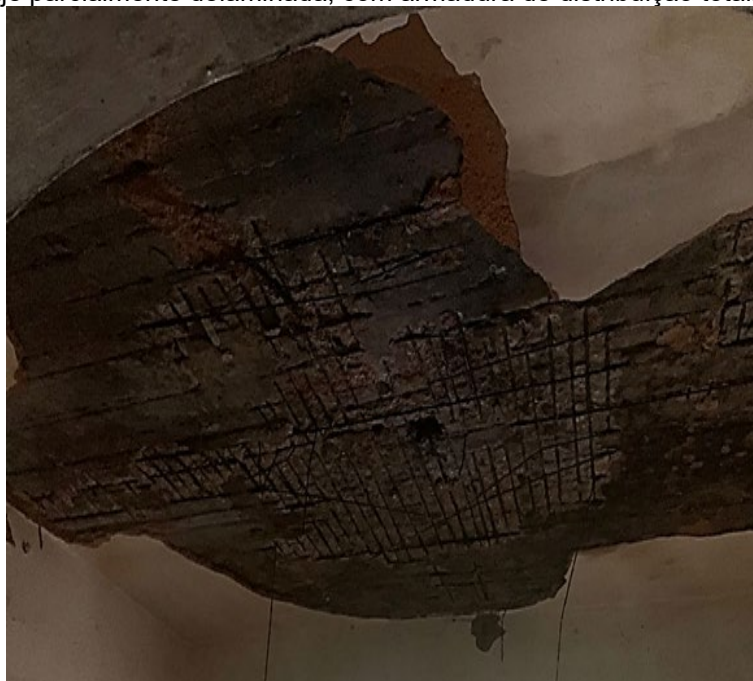
Figura 17 - Laje parcialmente delaminada, com armadura de distribuição totalmente exposta.

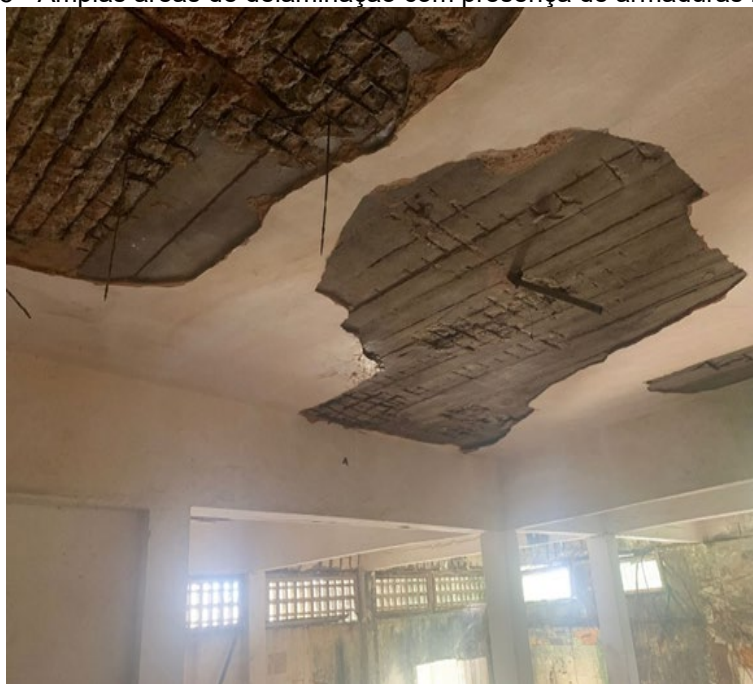
Figura 18 - Amplas áreas de delaminação com presença de armaduras rompidas.

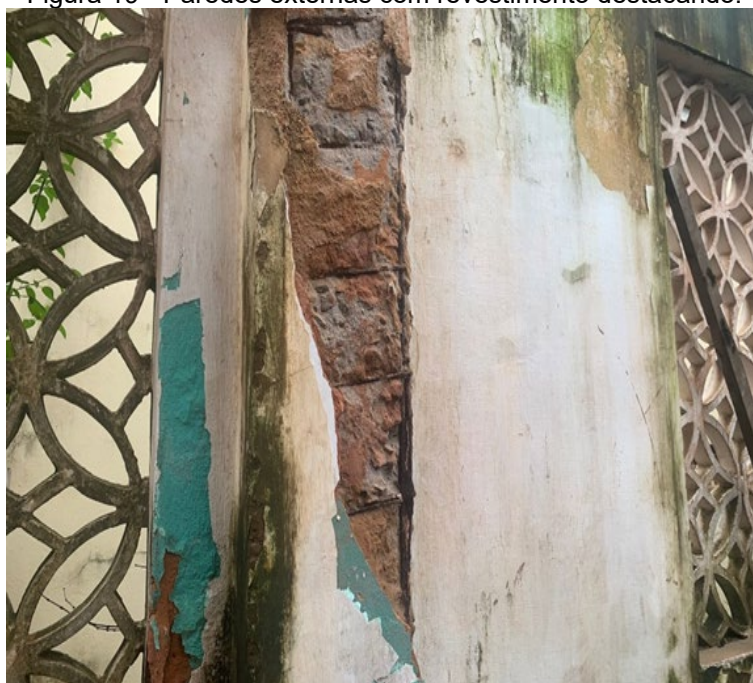
Figura 19 - Paredes externas com revestimento destacando.

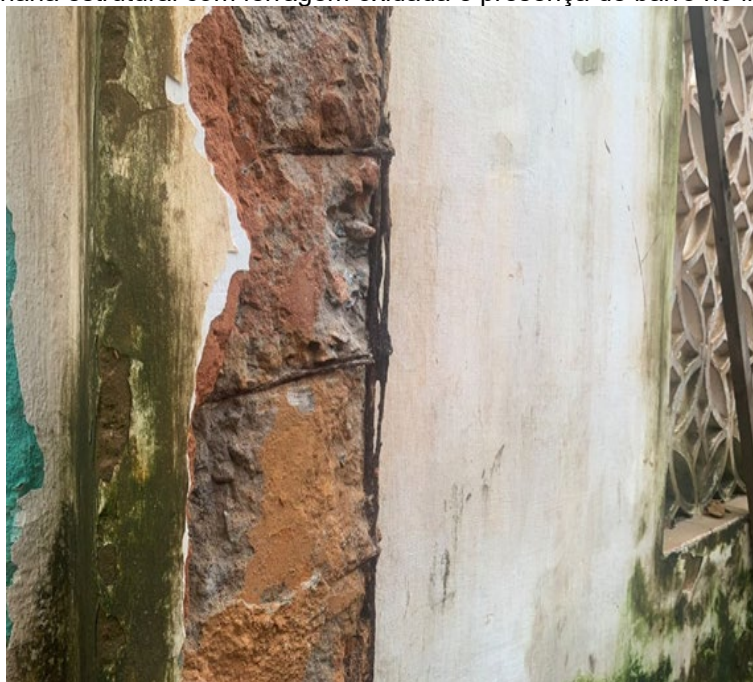
Figura 20 - Alvenaria estrutural com ferragem oxidada e presença de barro no interior da parede.

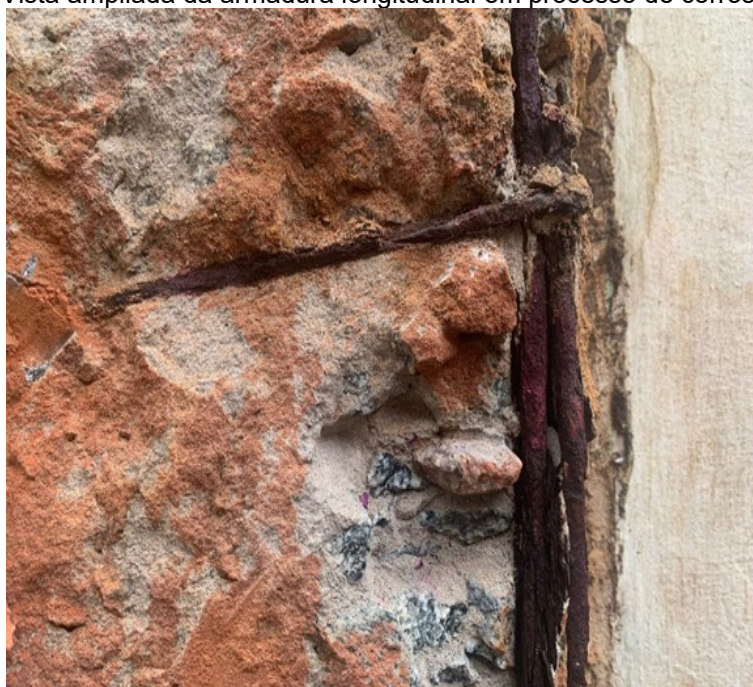
Figura 21 - Vista ampliada da armadura longitudinal em processo de corrosão profunda.

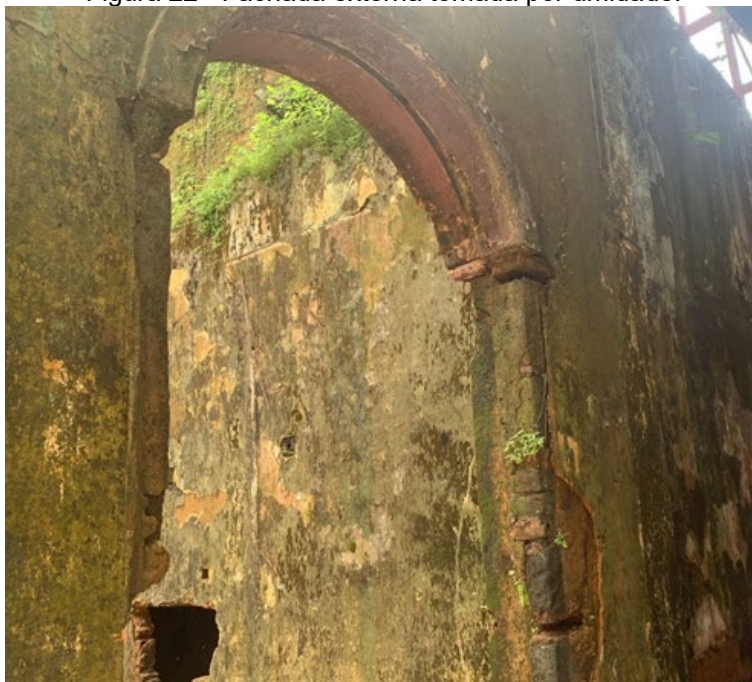
Figura 22 - Fachada externa tomada por umidade.

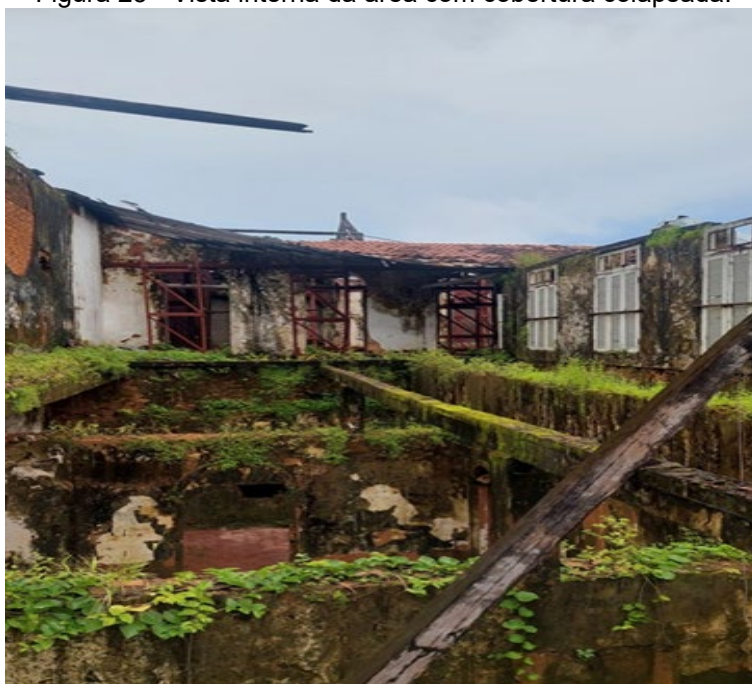
Figura 23 - Vista interna da área com cobertura colapsada.

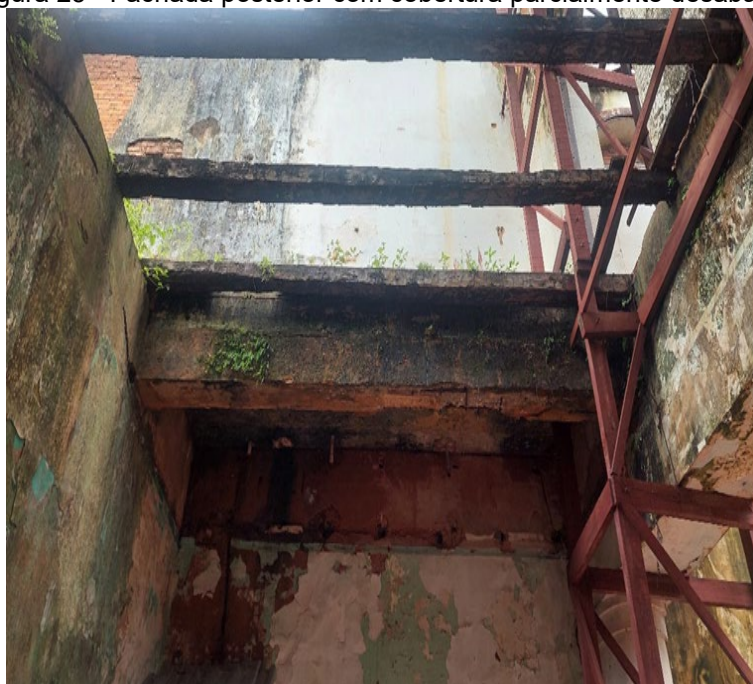
Figura 25 - Fachada posterior com cobertura parcialmente desabada.

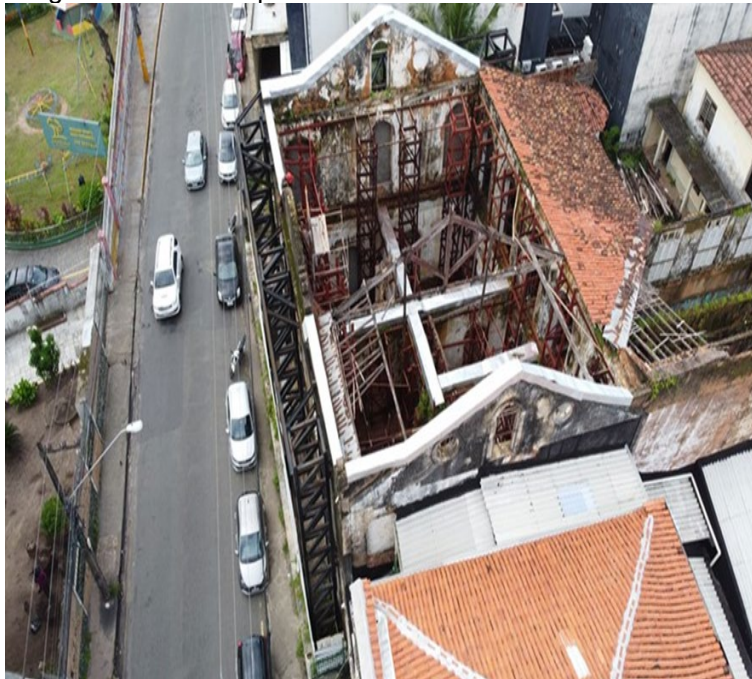
Figura 26 - Vista superior da cobertura totalmente destruída.
