**SEGURANÇA CONTRA INCÊNDIOS EM EDIFICAÇÕES PÚBLICAS: ANÁLISE DO
SISTEMA DE PREVENÇÃO DO CENTRO DE CIÊNCIA E TECNOLOGIA DA UFMA
CAMPUS BALSAS/MA**

Trabalho de Conclusão de Curso na modalidade Monografia, submetido à Coordenação de Engenharia Civil da Universidade Federal do Maranhão como parte dos requisitos necessários para obtenção do Título de Bacharel em Engenharia Civil.

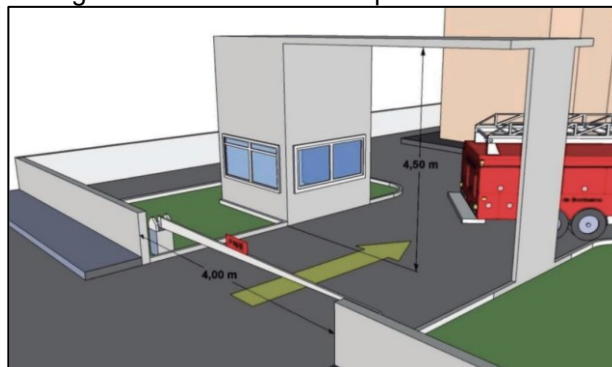
Figura 3 – Largura e altura mínimas do portão de acesso à edificação

A norma diz ainda que a via de acesso deve apresentar características adequadas, o que inclui largura mínima de 6 metros, altura livre mínima de 4,5 metros e resistência estrutural suficiente para suportar viaturas de até 25 toneladas (Figuras 3 e 4). Também determina limites de inclinação, permitindo no máximo 5% de desnível (Figuras 5 e 6), com intuito de assegurar a estabilidade durante o deslocamento dos veículos pesados. Além disso, caso haja portões ou dispositivos de controle de acesso, estes devem respeitar dimensões mínimas que não comprometam o livre fluxo das viaturas (Maranhão, 2021c).

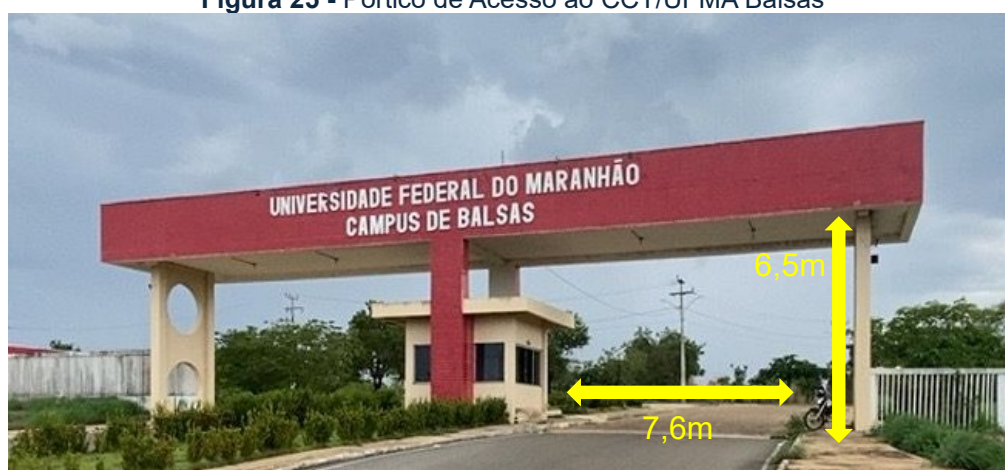
Figura 25 - Pórtico de Acesso ao CCT/UFMA Balsas

A entrada para a área em que se localiza as edificações é feita pela MA 140, e possui pórtico com 6,5m de altura e 7,60m de largura, atendendo aos requisitos mínimos de acesso inicial (Figura 25). A via é pavimentada com blocos hexagonais em concreto, e leva apenas aos fundos dos prédios administrativo e pedagógico, enquanto o acesso às fachadas requer o uso de estrada de chão com 6m de largura, margeada por árvores, que comprometem a livre circulação. Não existem áreas de estacionamento para viaturas ou retorno próximos às fachadas desses prédios, nem espaço livre entre eles, tornando impossível a manobra de viaturas e o acesso a todo o contorno dos prédios. O prédio de laboratórios apresenta situação semelhante, em que a via de acesso possui largura pouco superior a 6 m, sem espaço delimitado para estacionamento ou retorno, e a proximidade das árvores restringe ainda mais a circulação no entorno da edificação (Figura 26).

A análise do acesso de viaturas ao CCT/UFMA Balsas apresenta que as condições existentes não atendem aos requisitos da NT 06 do CBMMA (2021c). Embora o pórtico e a via de acesso de entrada possuam dimensões adequadas, as vias internas para chegar às fachadas não garantem continuidade da circulação, áreas de aproximação ou espaços de manobra junto às fachadas dos prédios. A presença de estradas estreitas, obstáculos naturais e ausência de áreas destinadas ao posicionamento das viaturas evidencia que a infraestrutura atual não suporta a intervenção externa do Corpo de Bombeiros em caso de incêndio. Ono (2019), destaca que, mesmo quando a viatura alcança o limite do lote, as vias internas quando mal planejadas podem impedir o acesso até a edificação, reduzindo a eficiência das ações externas de combate a incêndio e emergências. No caso estudado, o avanço das viaturas até as fachadas é limitado pela vegetação e pela falta de espaços para retorno ou estacionamento, reproduzindo um cenário crítico.

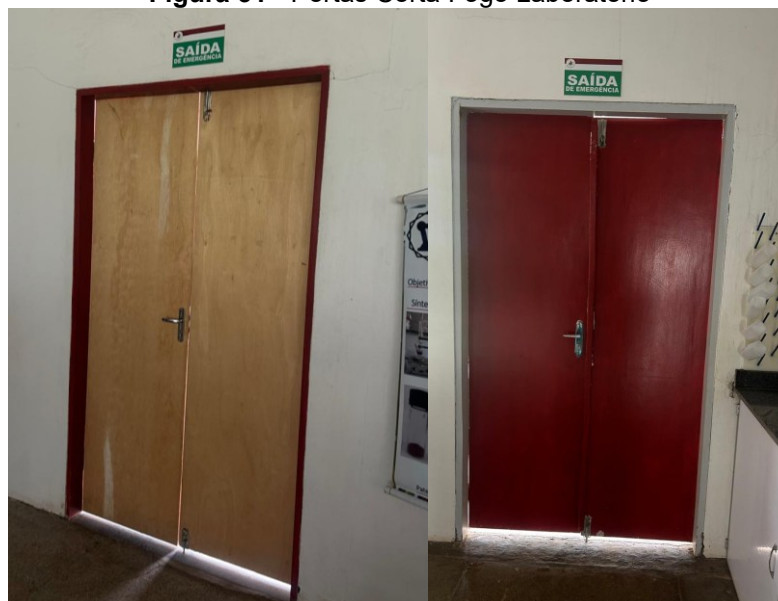
Figura 31 - Portas Corta Fogo Laboratório

não conformidades identificadas comprometem a eficiência das rotas de fuga e intensificam o risco em emergências.

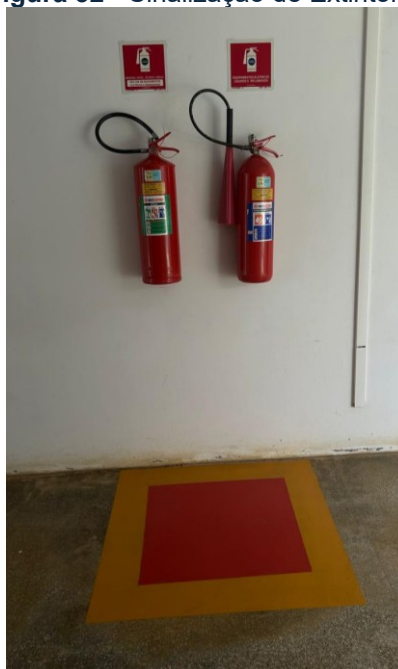
Figura 32 - Sinalização de Extintores

Diferente das falhas observadas na sinalização e iluminação, todos os extintores presentes nos três blocos estavam devidamente identificados, o que facilita sua localização e manuseio em caso de necessidade (Figura 32). Essa identificação adequada representa um ponto positivo dentro do conjunto de elementos de proteção, embora não seja suficiente quando comparado com as demais não conformidades observadas.

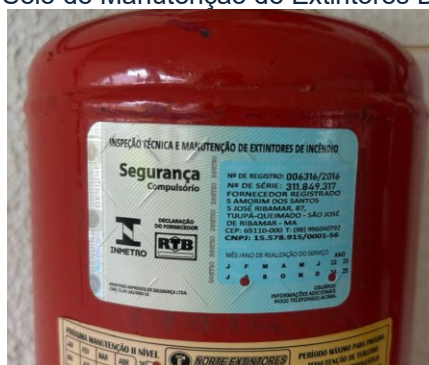
Figura 33 - Selo de Manutenção de Extintores Desatualizado

No bloco Pedagógico, o projeto estipula que haja 32 equipamentos distribuídos entre extintores de água, CO₂ e pó químico seco. Contudo, foram identificados apenas 18 extintores instalados, todos do tipo pó ABC, com carga de 6 kg. Embora estivessem posicionados em locais de fácil acesso e com distância aproximada de 20m entre si, nenhum deles se encontrava com manutenção em dia (Figura 33), onde a data de última manutenção é de agosto de 2024, evidenciado ainda pela cor do lacre que não é compatível com a cor do ano vigente (2025 = púrpura).

Segundo Carvalho e Falcão (2016), a manutenção dos extintores consiste essencialmente em conferir o prazo de validade de cada unidade e realizar verificações periódicas da pressão interna de cada aparelho. Ainda há quem desconheça a relevância desses equipamentos e, por falta de conscientização, acabam negligenciando seu uso correto. Por esse motivo, recomenda-se que cada extintor seja inspecionado de forma regular, para evitar garantir que os extintores funcionem adequadamente se necessário seu uso.

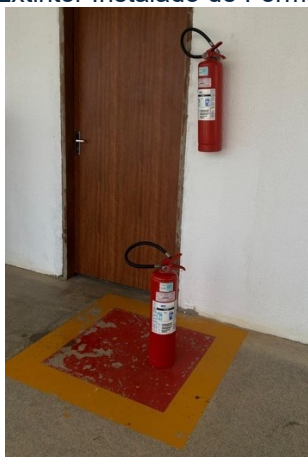
Figura 34 - Extintor Instalado de Forma Inadequada

Além disso, foram localizados extintores instalados de forma inadequada, estando em contato direto com o solo (Figura 34), e no manômetro de indicação de pressão desse extintor, mostrava despressurização do mesmo (Figura 35), o que compromete a segurança de que funcionaria de forma adequada em caso de necessidade de uso, o que compromete sua confiabilidade em caso de emergência.

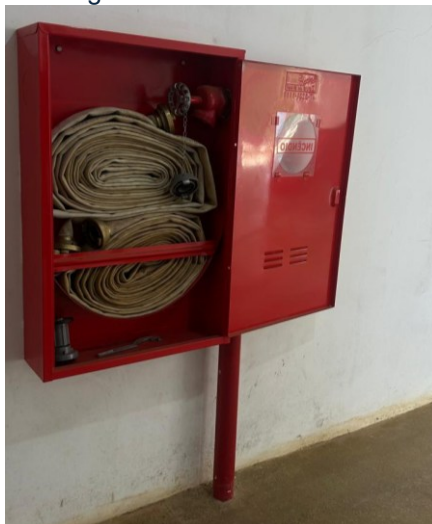
Figura 36 - Abrigo de Hidrante no Bloco Administrativo

A análise do sistema de hidrantes e mangotinhos revelou divergências importantes entre o previsto no projeto de prevenção e o que foi efetivamente encontrado nos três blocos da edificação. No bloco administrativo, o projeto indicava a instalação de quatro hidrantes, cada um com mangueiras de 15 metros. Mas, o documento não apresentava informações essenciais (ANEXOS 4 a 6), como a capacidade da reserva técnica de incêndio e os dados da bomba hidráulica, ambos indispensáveis para verificar o desempenho do sistema conforme a NT 22 do CBMMA. Durante a vistoria, foram localizados quatro abrigos de hidrantes, cada um contendo duas mangueiras de 15 metros, um esguicho regulável e uma chave Storz (Figuras 36). No entanto, não foram encontrados a reserva técnica de incêndio, casa de bombas ou qualquer infraestrutura hidráulica capaz de pressurizar o sistema, o que compromete sua funcionalidade.

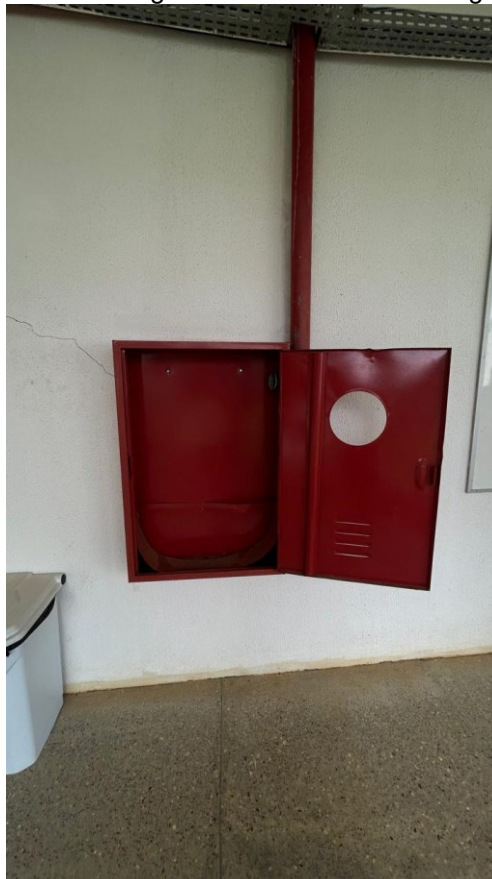
Figura 37 - Abrigo de Hidrante Bloco Pedagógico

Situação similar observou-se no bloco pedagógico, onde o projeto dimensionava que fosse instalado cinco hidrantes, mas novamente sem detalhamento sobre comprimento de mangueiras, reserva técnica ou bomba de incêndio. Na vistoria *in loco*, apenas dois abrigos foram identificados, sem nenhum item em seu interior (Figura 37), número inferior ao previsto e insuficiente para cobertura adequada da edificação. Assim como no bloco administrativo, não foram identificados sinais de
