**PATOLOGIAS EM ESTRUTURAS DE CONCRETO ARMADO: Estudo de  
caso em um pavimento rígido de um complexo de fertilizantes no distrito  
industrial de São Luís/MA.**

Trabalho de conclusão de curso II apresentado ao curso de Engenharia Civil, do Centro de Ciências e Tecnologia, da Universidade Federal do Maranhão, como requisito parcial à obtenção do grau de Bacharel em Engenharia Civil.

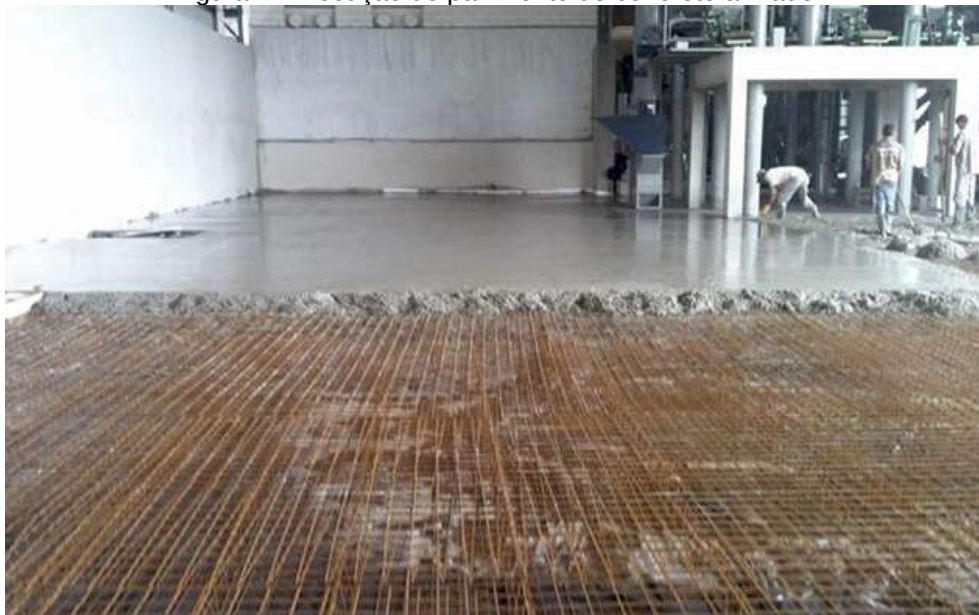
Figura 2: Execução de pavimento de concreto armado.

Quando aplicado em pavimentos rígidos, esse sistema permite maior resistência às cargas concentradas, o que minimiza deformações permanentes e conseqüentemente, o aumento da durabilidade da via.

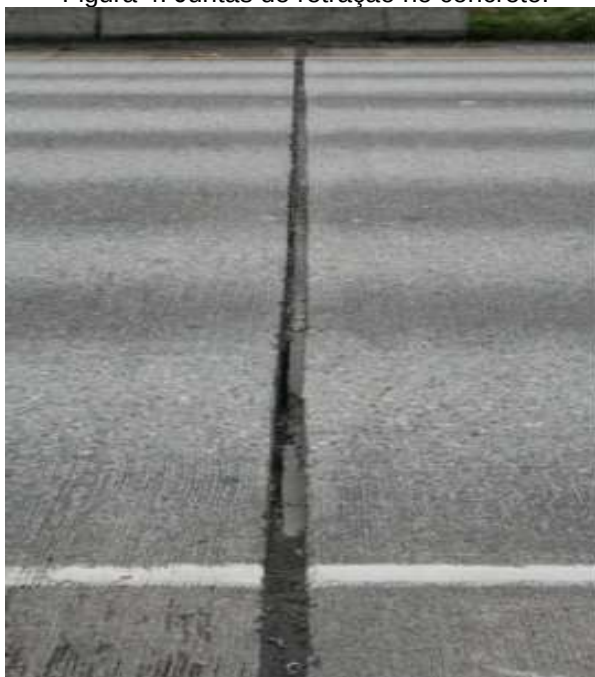
Figura 4: Juntas de retração no concreto.

As juntas de retração nos pavimentos, permitem que o concreto contraia sem que haja fissuras aleatórias, o que garante a integridade estrutural e a durabilidade do pavimento. Segundo Mehta e Monteiro (2014) a retração é um fenômeno natural do concreto endurecido, que está diretamente associado à perda de água e ao encolhimento do cimento hidratado, e deve ser controlada por meio de técnicas como a execução correta das juntas.

A ausência ou a execução inadequada dessas juntas pode acarretar diversas consequências, entre as quais se destacam a infiltração de água, a redução da vida útil da estrutura e a necessidade de manutenções mais frequentes. A Figura 4 apresenta um exemplo de junta de retração em pavimento de concreto.

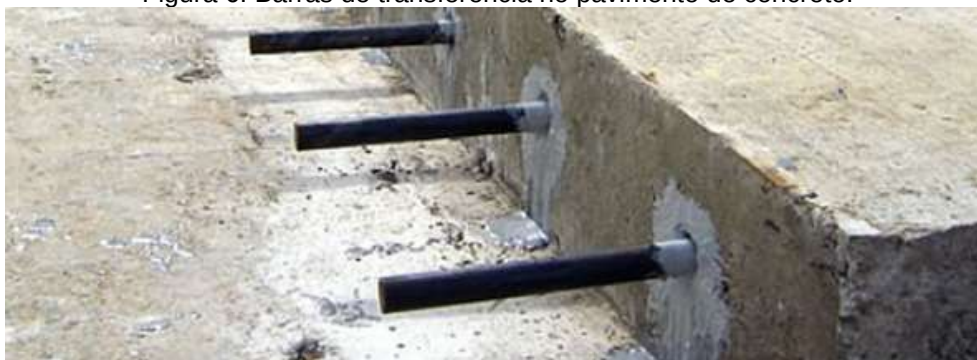
Figura 6: Barras de transferência no pavimento de concreto.

Nos pavimentos rígidos dotados de barras de transferência, como exemplificado na Figura 6, a adequada transferência de cargas entre as placas de concreto é fundamental para o desempenho estrutural do pavimento. De acordo com Yoder e Witczak (1975), quando as cargas aplicadas sobre a borda de uma placa não são transferidas de forma eficiente para a placa adjacente, podem ocorrer deformações diferenciais, favorecendo o surgimento de trincas, a deterioração das juntas e outras manifestações patológicas que comprometem a durabilidade e a funcionalidade da estrutura.

As barras de transferência são elementos metálicos, geralmente constituídos por aço liso ou nervurado que são embutidos transversalmente nas juntas de concretagem ou dilatação onde proporcionam um melhor equilíbrio entre os esforços, melhorando o desempenho estrutural do pavimento. A figura 7 representa o esquema de instalação das barras de transferência.

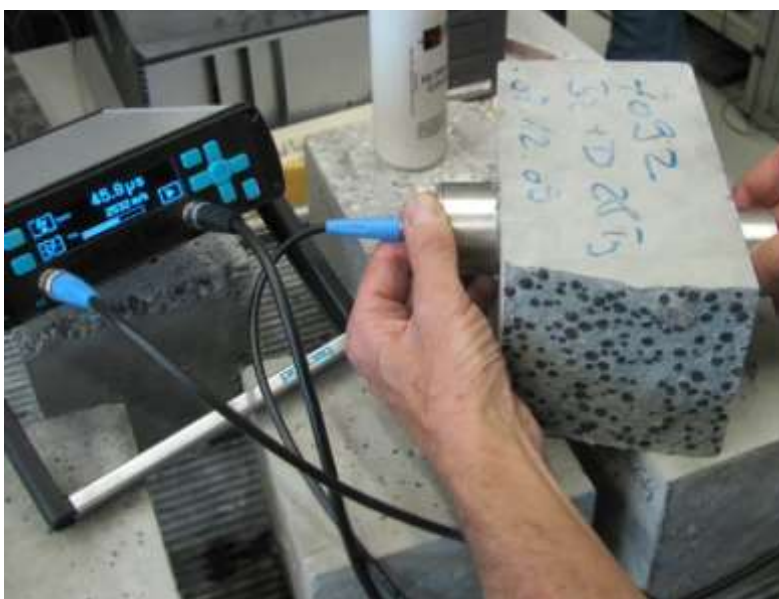
Figura 12: Medidor de velocidade de pulso ultrassônico.

Na pavimentação rígida, o ensaio apresenta grande relevância para o controle tecnológico, diagnóstico de patologias e avaliação das condições estruturais do pavimento ao longo de sua vida útil. A figura 12, demonstra o aparelho utilizado nos ensaios.

O UPV (Ultrasonic Pulse Velocity), ou velocidade de pulso ultrassônico, consiste em um ensaio não destrutivo utilizado para avaliar a qualidade e a integridade do concreto por meio da medição da velocidade de propagação de ondas ultrassônicas através do material.

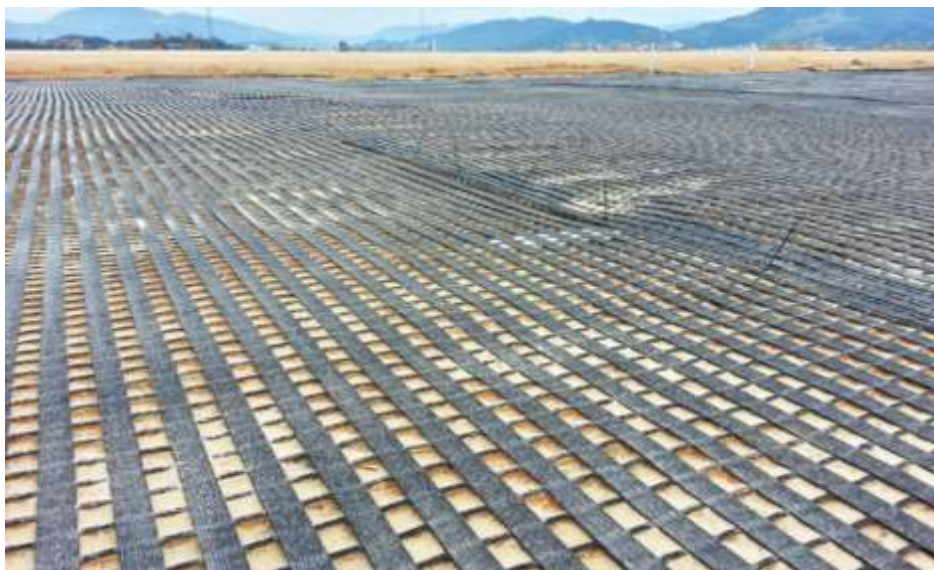
Figura 15: Reforço com geossintéticos ou fibras poliméricas.

Conforme ilustrado na Figura 15, a execução do sistema inicia-se com a preparação e regularização do subleito ou da sub-base, garantindo adequadas condições de compactação e nivelamento. Em seguida, realiza-se o posicionamento do geossintético sobre a camada preparada, observando-se o alinhamento e as sobreposições especificadas em projeto, seguido da fixação do material para evitar deslocamentos durante as etapas construtivas subsequentes.

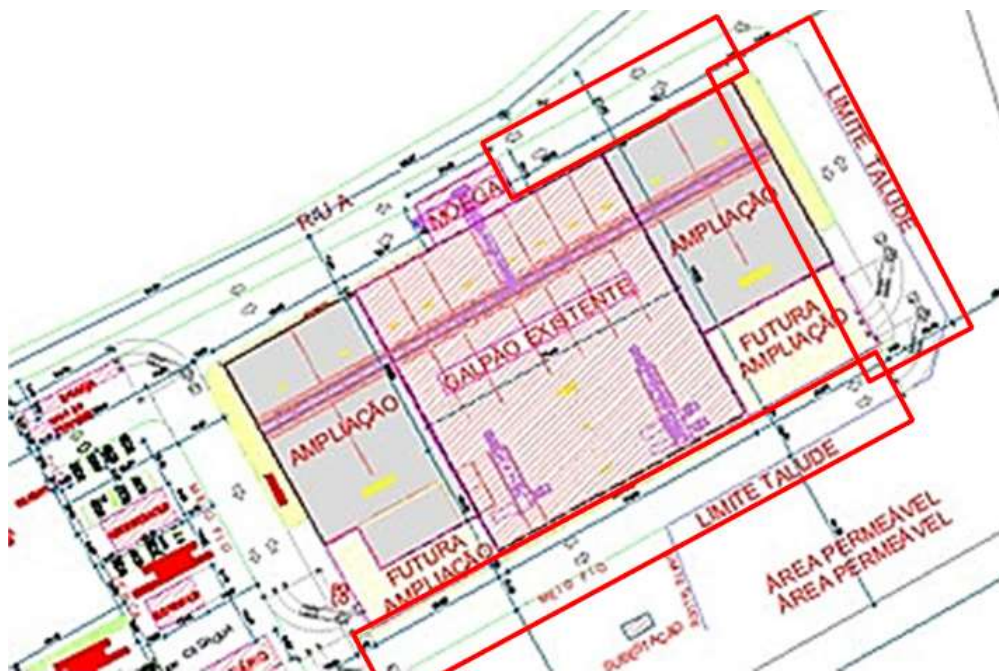
Figura 16: Layout de implantação do galpão com a projeção do piso do pátio de circulação de caminhões e maquinários em evidência (vermelho).

Foram disponibilizados apenas os projetos arquitetônicos da edificação, não sendo fornecidos os projetos estruturais do pavimento, o que impossibilitou a verificação do detalhamento da armadura, das juntas e dos critérios de dimensionamento estrutural.

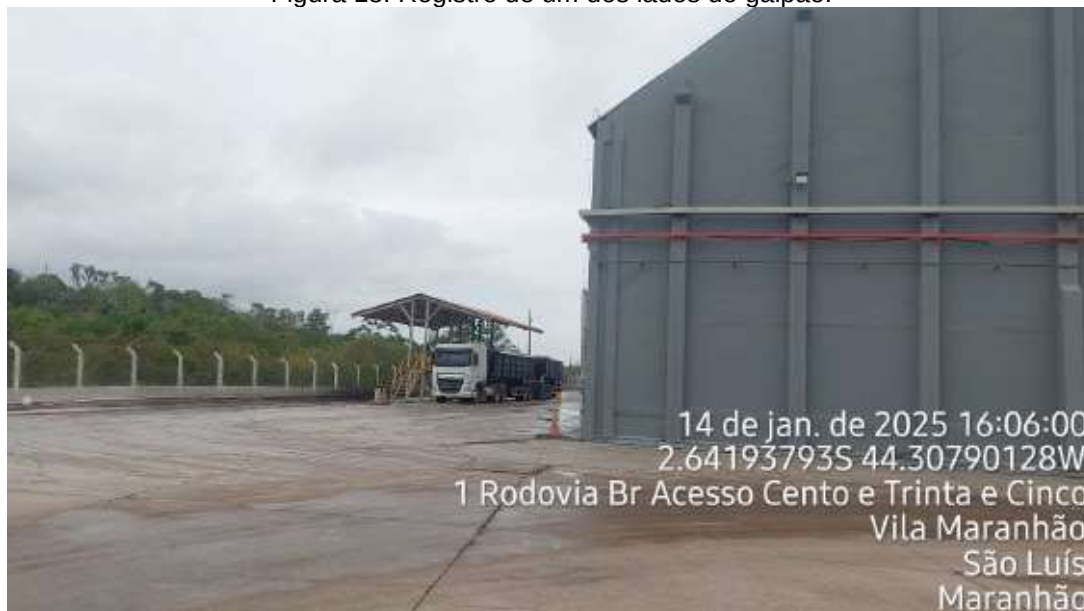
Figura 18: Registro de um dos lados do galpão.

A coleta de dados foi realizada por meio de inspeções visuais *in loco*, complementadas por registros fotográficos e análise dos documentos disponibilizados pela empresa. As vistorias ocorreram nos dias 14 e 17 de janeiro de 2025, com acompanhamento da equipe de manutenção do complexo industrial. Durante as inspeções foram registrados os diferentes tipos de manifestações patológicas observadas no pavimento, conforme ilustrado na Figura 18.

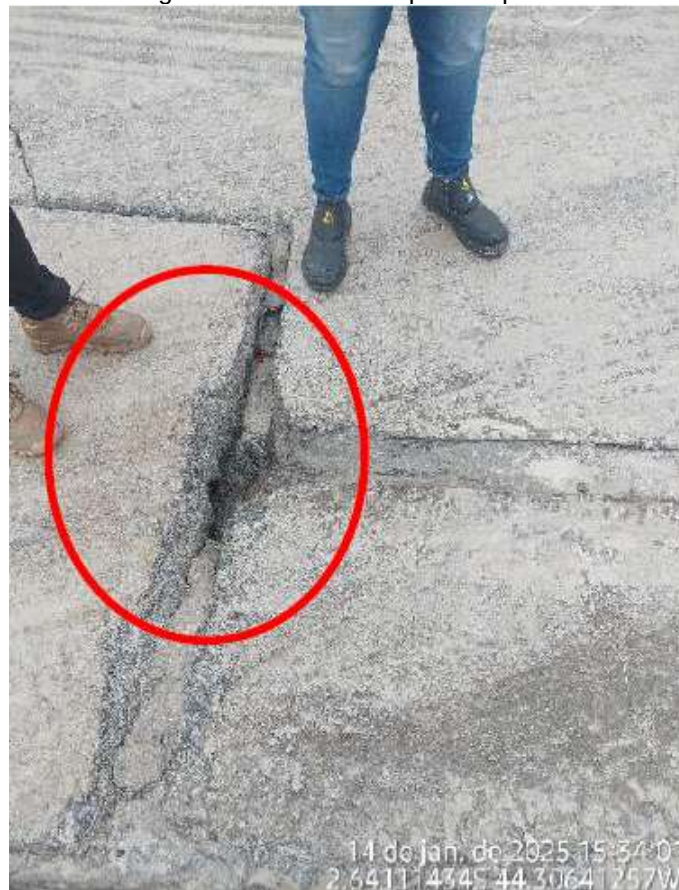
Figura 21: Fissuras no piso do pátio.

- Ausência ou deficiência das juntas de dilatação:

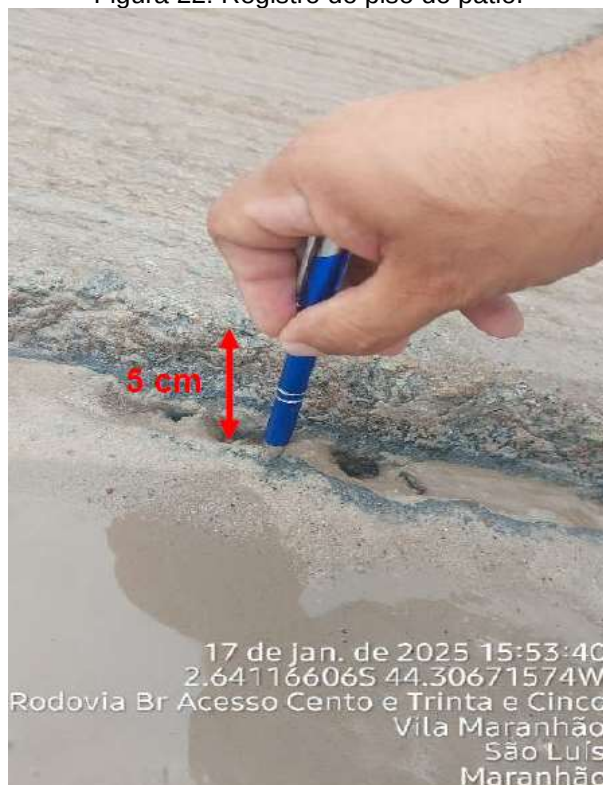
Figura 22: Registro do piso do pátio.

A presença desse tipo de irregularidade em pavimentos rígidos está associada ao fenômeno conhecido como faulting, caracterizado pela diferença de elevação entre placas adjacentes em juntas ou fissuras. Segundo Yu Chen e Robert Lytton (2019), o faulting constitui uma das principais manifestações patológicas em pavimentos de concreto, sendo responsável pelo aumento da irregularidade superficial e pela redução da qualidade funcional do pavimento. Esse mecanismo geralmente ocorre devido à ação combinada de carregamentos repetitivos, infiltração de água, perda de suporte da fundação e processos erosivos nas camadas subjacentes do pavimento.

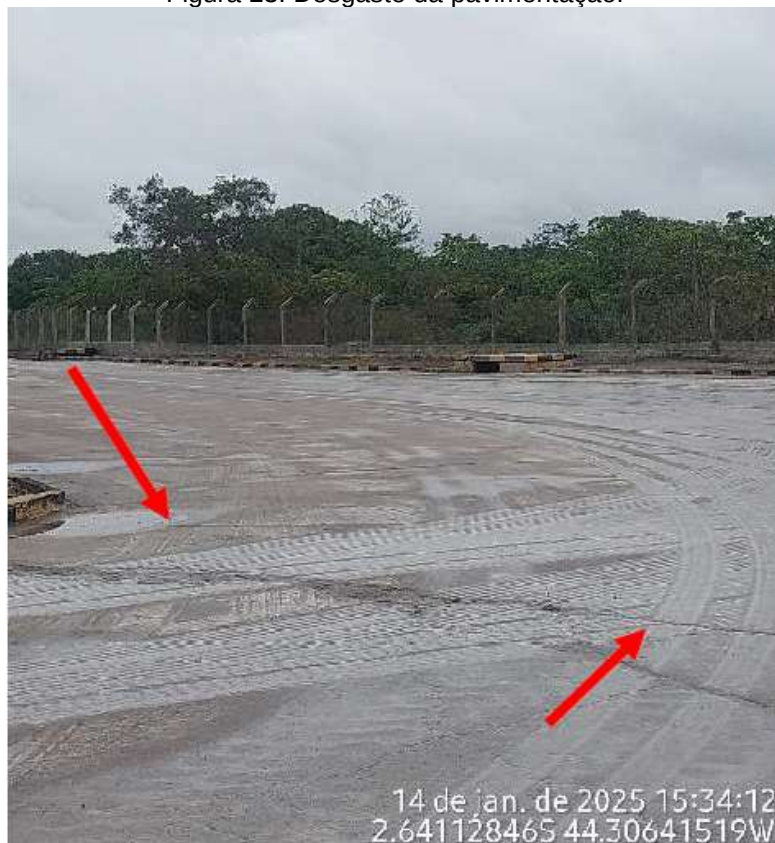
Figura 23: Desgaste da pavimentação.

Conforme observado na Figura 25, o desgaste superficial identificado na pavimentação evidencia um processo de deterioração associado à atuação simultânea de esforços mecânicos e fatores ambientais. O tráfego contínuo de veículos pesados submete as placas de concreto a ciclos repetitivos de carregamento, provocando tensões de compressão, tração e cisalhamento que contribuem para a degradação progressiva da superfície do pavimento.

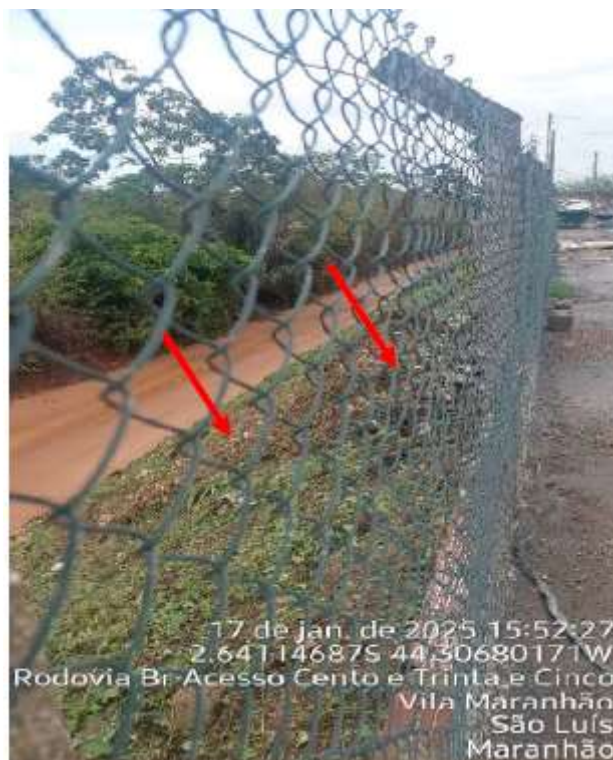
Figura 24: Talude presente no local de estudo.

Conforme a ABNT NBR 11682:2009, a análise da estabilidade de taludes deve considerar fatores como características geotécnicas do solo, condições de drenagem, geometria da encosta e cargas atuantes, de modo a garantir condições adequadas de segurança e desempenho ao longo da vida útil da estrutura. Assim a precoce identificação dessas patologias é fundamental para a definição de medidas corretivas com o objetivo de evitar a progressão e a dificuldade de resolução do problema

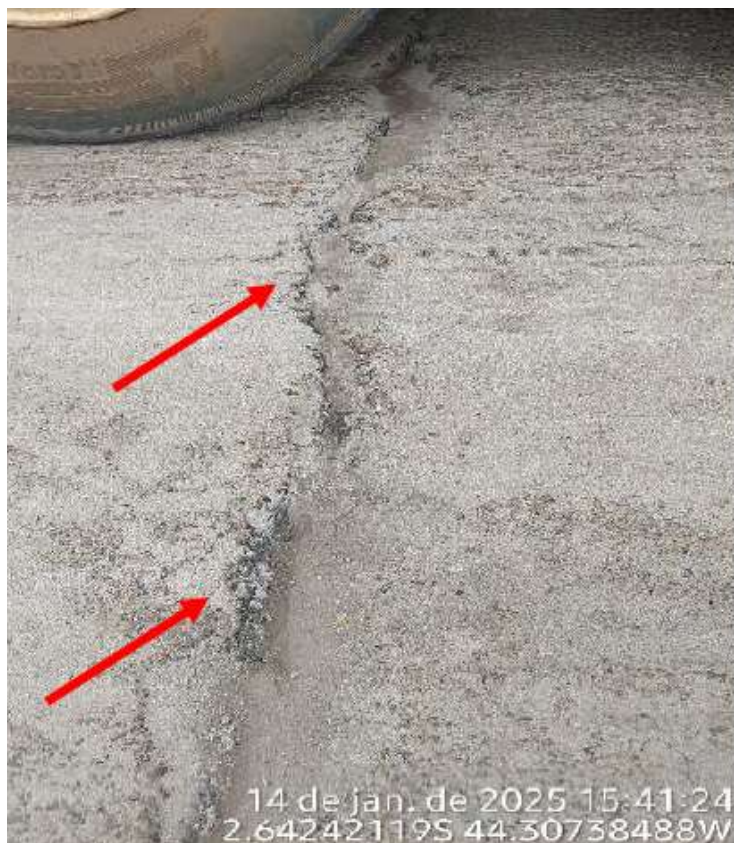
Figura 25: Deformações em decorrência do deslocamento entre placas.

Na figura 27 é possível verificar pontos de deformação o que indica possível movimentação do solo, onde faz-se necessário um estudo sobre estabilidade de taludes. A instabilidade do talude é uma consequência direta da falta de contenção lateral eficaz e da inexistência ou deficiência dos sistemas de drenagem superficial e profunda.
