**CAUSAS DE PREVALÊNCIA DE PATOLOGIAS EM PRÉDIOS HISTÓRICOS DE  
ALCÂNTARA-MA: Um estudo de caso no prédio da Secretaria Municipal de  
Infraestrutura.**

Trabalho de Conclusão e Integração de  
Curso (TCC II) apresentado à  
Universidade Federal do Maranhão,  
como requisito para obtenção do grau de  
Bacharel de Engenheiro Civil.

## 5.2 Caracterização do edifício da Secretaria Municipal de Infraestrutura.

### 5.3 Patologias Verificadas

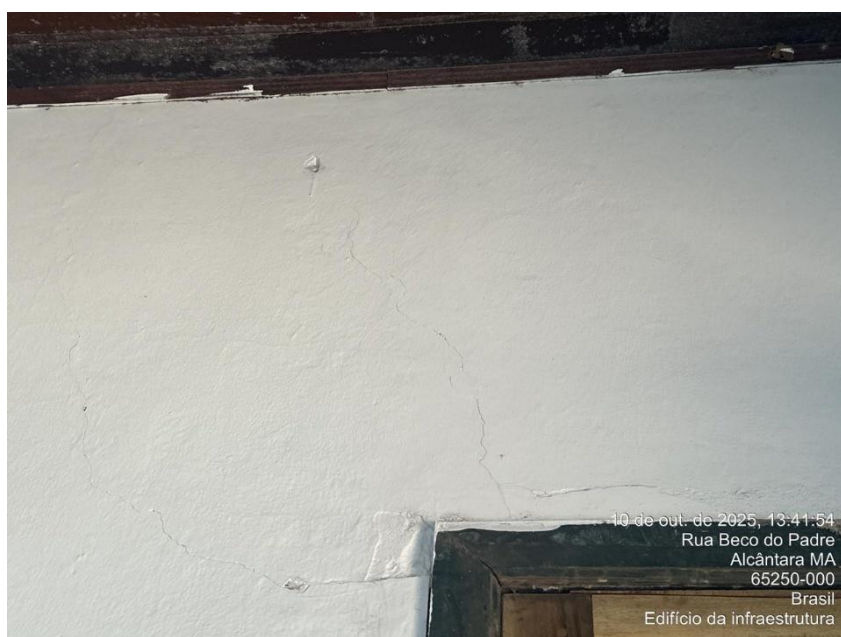
Figura 2: Fissuras na parede da parte interna

A Figura 2 apresenta fissuras localizadas acima da porta na parede interna do edifício da Secretaria Municipal de Infraestrutura de Alcântara, construção histórica integrante do conjunto urbano tombado e erguida com técnicas tradicionais, como alvenaria de pedra e argamassa de cal. As fissuras apresentam traçado predominantemente vertical, com ocorrências pontuais de traçados horizontais, caracterizando-se por aberturas estreitas e contínuas, que atravessam o revestimento pintado da alvenaria, evidenciando a perda de aderência entre o reboco e a base. A coloração em alguns trechos sugere infiltração de umidade, acelerando a degradação do revestimento. Conforme Souza e Ripper (1998), fissuras são a manifestação patológica mais recorrente

nas edificações e sua análise deve considerar origem, intensidade e evolução, pois podem indicar tanto movimentações estruturais quanto degradação progressiva dos materiais.

De acordo com a ABNT NBR 16747:2020 – Inspeção predial, a identificação e o registro de fissuras constituem etapas fundamentais da inspeção predial, permitindo avaliar o estado de conservação da edificação e subsidiar ações de manutenção e recuperação adequadas. A localização da fissura, na interface entre a alvenaria e a esquadria de madeira, evidencia um ponto naturalmente frágil, resultado da incompatibilidade física entre os materiais. A dilatação térmica e as variações dimensionais da madeira associadas à umidade intensificam as tensões nesse encontro. Segundo Vidal e Máximo (2025), fissuras em edificações históricas estão frequentemente ligadas a variações ambientais e à ausência de detalhamento construtivo adequado.

Somam-se a esses fatores a idade da construção e a falta de manutenção regular, que tornam a argamassa de cal mais porosa e menos resistente, favorecendo o surgimento de fissuras superficiais que evoluem com o tempo. De acordo com Medeiros, Andrade e Helene (2011), o envelhecimento natural dos materiais aliado à ação da umidade compromete a durabilidade e aumenta a incidência de manifestações patológicas.

As fissuras superficiais devem ser rigorosamente analisadas quanto à sua origem, intensidade e evolução latente, mapeando-se o quadro patológico para determinar se representam apenas uma degradação natural do revestimento isolado ou se configuram indícios de movimentações estruturais mais graves e profundas. Souza e Ripper (1998) ressaltam que o tratamento adequado e eficaz depende intrinsecamente da correta identificação da causa raiz do problema, sendo imperativo realizar o monitoramento contínuo das aberturas ao longo do tempo (por meio de fissurômetros ou testemunhos de gesso) para verificar se a fissura é ativa (está em movimento) ou passiva (estabilizada). A negligência nessa fase de diagnóstico pode levar a intervenções paliativas que apenas ocultam o sintoma, permitindo que a falha estrutural continue a evoluir silenciosamente.

Quando as manifestações patológicas estão relacionadas à incompatibilidade deformacional entre materiais distintos, como a interface entre elementos de madeira e alvenaria estrutural, a correção exige um cuidado minucioso. O processo envolve a remoção cuidadosa das camadas comprometidas e a recomposição do revestimento com argamassa de cal compatível em módulo de elasticidade, além do preenchimento e selagem das fissuras com materiais de boa aderência e flexibilidade para absorver pequenas movimentações térmicas e mecânicas. Indo ao encontro dessa premissa, Vidal e Máximo (2025) destacam que, em edificações inseridas no contexto histórico, a escolha de materiais estritamente compatíveis com o sistema construtivo original, tanto em termos químicos quanto mecânicos é essencial para evitar a concentração de novas tensões internas e, conseqüentemente, preservar a integridade física e o valor patrimonial do imóvel.

Além disso, as fissuras diretamente associadas à ação deletéria da umidade (seja por capilaridade, infiltração ou condensação) exigem ações

corretivas que vão além da estética. O protocolo técnico dita que a correção deve ser iniciada pela eliminação da fonte de umidade, seguida da remoção completa das partes soltas, pulverulentas ou disgregadas, e posterior recomposição do reboco com traços apropriados que garantam maior coesão, porosidade adequada e durabilidade. Medeiros, Andrade e Helene (2011) corroboram essa visão ao afirmarem que o envelhecimento natural dos materiais, inevitavelmente aliado à agressividade dos agentes climáticos e da umidade, exige intervenções de manutenção periódicas e preditivas para restabelecer a resistência mecânica e evitar a progressão de patologias mais severas. Portanto, torna-se fundamental respeitar as técnicas construtivas tradicionais e os materiais de época para assegurar, de forma simultânea, a estabilidade perene da estrutura e a salvaguarda da memória histórica.

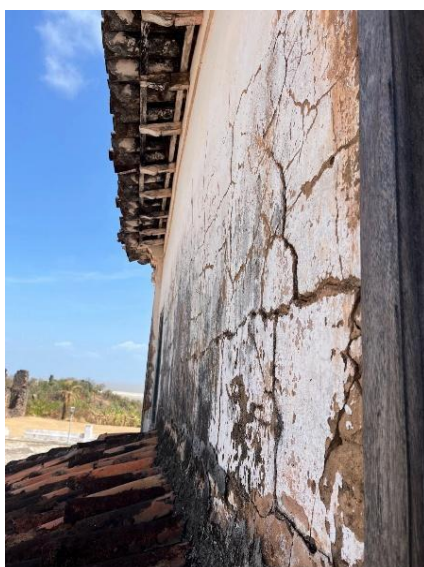
Figura 3: Parede com trincas finas e ramificadas

A figura 3 apresenta uma parede com trincas finas e ramificadas, com traçado irregular e distribuição superficial, acompanhadas de descascamento da pintura e degradação do revestimento. Essas trincas se concentram em áreas expostas à ação direta do sol e da chuva, sugerindo influência de variações térmicas e umidade. A textura do substrato indica que se trata de uma técnica construtiva tradicional caracterizada pela alvenaria de pedra com argamassa de cal, comum em edificações históricas. Conforme Souza e Ripper (1998), trincas superficiais são manifestações patológicas recorrentes em sistemas construtivos antigos e devem ser analisadas quanto à origem, intensidade e evolução para que se define o tratamento adequado.

Uma das causas mais prováveis dessas trincas é a dilatação térmica dos materiais, agravada pela ausência de juntas de dilatação nas construções coloniais. A exposição prolongada ao sol provoca expansão do revestimento, enquanto a queda de temperatura gera retração, resultando em tensões internas que se manifestam como trincas. Segundo Helene (1992), variações térmicas são agentes importantes na geração de fissuras em revestimentos, especialmente quando não há previsão de juntas ou flexibilidade nos materiais utilizados.

Outro fator relevante é a ação da umidade, tanto por infiltração direta quanto por capilaridade ascendente. A parede apresenta sinais de degradação da pintura e do reboco, o que pode indicar absorção de água pelo substrato. Em construções antigas, sem impermeabilização na base, a umidade do solo pode ser absorvida pela alvenaria, provocando expansão dos materiais e perda de coesão. De acordo com Medeiros, Andrade e Helene (2011), a presença contínua de umidade compromete a durabilidade dos materiais e favorece o surgimento de trincas e deslocamentos.

A idade da construção também contribui para o quadro patológico. Com o passar dos anos, os materiais originais perdem resistência e tornam-se mais frágeis. A argamassa de cal, por exemplo, pode se tornar porosa e menos aderente, facilitando o surgimento de trincas superficiais. A falta de manutenção periódica acelera esse processo, especialmente em ambientes úmidos e com alta incidência solar. Segundo Vidal e Máximo (2025), o envelhecimento natural dos componentes construtivos, aliado à ausência de conservação, é um dos principais

fatores de degradação em edificações históricas. Embora a edificação analisada não se enquadre na categoria de edificação habitacional, a ABNT NBR 15575-4:2025- Edificações Habitacionais - Desempenho pode ser utilizada como referência complementar para a avaliação do desempenho dos sistemas construtivos. A norma estabelece requisitos relacionados à durabilidade, estanqueidade e funcionalidade das vedações verticais, parâmetros que são aplicáveis à análise das manifestações patológicas observadas. Nesse contexto, a presença de trincas e da degradação do revestimento indica uma redução do desempenho da vedação, especialmente quanto à proteção contra a umidade e à capacidade de absorver movimentações decorrentes de variações térmicas e higroscópicas, comprometendo a conservação da edificação ao longo do tempo.

Por fim, é importante considerar a interação entre materiais distintos, como madeira, cal e terra crua, que possuem diferentes comportamentos frente à umidade e temperatura. Essa incompatibilidade gera tensões nas interfaces, favorecendo o surgimento de trincas. Além disso, vibrações ocasionais, como movimentação de pessoas ou veículos próximos, podem intensificar o quadro. Souza e Ripper (1998) destacam que o encontro entre materiais com propriedades físicas distintas é um ponto crítico para o surgimento de manifestações patológicas, exigindo atenção especial no diagnóstico.

As trincas superficiais, frequentemente caracterizadas por um traçado irregular, mapeado e ramificado no revestimento, requerem uma avaliação criteriosa e multidimensional quanto à sua origem, profundidade e evolução temporal para que se possa definir o tratamento definitivo adequado. Souza e Ripper (1998) ressaltam exaustivamente que o simples preenchimento cosmético dessas aberturas não é suficiente se a causa geradora subjacente não for devidamente identificada e sanada. Torna-se imperativo, portanto, a realização de um diagnóstico prévio minucioso que diferencie fissuras passivas de trincas ativas induzidas por tensões mecânicas ou recalques, evitando o desperdício de recursos em intervenções superficiais que voltarão a falhar a curto prazo.

tornando absolutamente essencial o uso de materiais historicamente compatíveis que possuam plasticidade suficiente para acomodar e dissipar essas pequenas movimentações térmicas sem fissurar.

Nos casos em que as trincas estão intimamente associadas à ação da umidade (seja ela ascendente por capilaridade ou decorrente de infiltrações diretas), o procedimento de restauro deve ser ainda mais radical, incluindo a retirada completa do reboco deteriorado, pulverulento ou contaminado por sais, seguido da aplicação de um novo revestimento altamente poroso. Essa nova camada deve obrigatoriamente garantir a permeabilidade ao vapor, a chamada "respiração" da parede, permitindo a evaporação gradual e natural da água e evitando o acúmulo perigoso de umidade líquida no substrato, que fatalmente causaria a degradação interna dos blocos ou pedras. Sobre esse aspecto, Medeiros, Andrade e Helene (2011) reforçam que o controle rigoroso da umidade e a estanqueidade da edificação são pilares fundamentais para reduzir o aparecimento de novas trincas e deslocamentos de reboco, enquanto Vidal e Máximo (2025) enfatizam que a longevidade e a conservação adequada do patrimônio edificado dependem da estrita compatibilidade físico-química entre os materiais contemporâneos empregados e o sistema construtivo tradicional pré-existente.

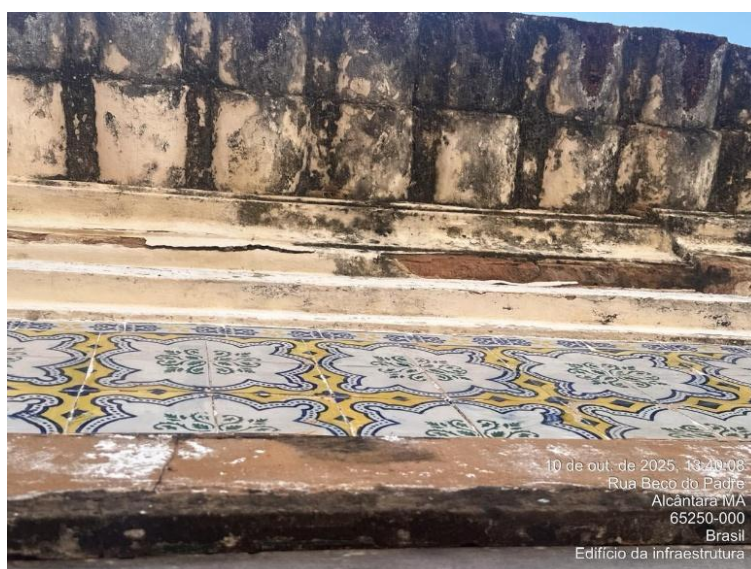
Figura 4: Fachada do prédio histórico com manifestações patológicas

A Figura 4 apresenta uma parede externa com manchas escuras, descascamento do reboco e sinais evidentes de colonização biológica, como bolor, resultantes da ação contínua da umidade. A faixa superior da parede, localizada logo abaixo da cobertura, concentra os danos mais intensos, o que sugere infiltração pluvial recorrente. A ausência de impermeabilização adequada favorece a retenção de água no substrato, comprometendo a coesão da argamassa de cal e acelerando a degradação superficial. Essa condição é comum em edificações históricas, que não dispõem de sistemas modernos de proteção contra intempéries. De acordo com Medeiros, Andrade e Helene (2011), a presença constante de umidade compromete a durabilidade dos materiais e favorece o surgimento de trincas, deslocamentos e colonização fúngica.

A origem da umidade pode estar relacionada tanto à infiltração direta da água da chuva quanto à capilaridade ascendente, típica de construções antigas sem impermeabilização na base. A argamassa de cal, embora porosa e respirável, perde eficiência com o tempo e sem manutenção, tornando-se mais suscetível à absorção de água. O escurecimento da superfície e o aspecto pulverulento indicam colonização fúngica ativa, que se alimenta de compostos orgânicos presentes na pintura e no reboco. Souza e Ripper (1998) ressaltam que infiltrações recorrentes comprometem a integridade dos revestimentos e aceleram o aparecimento de manifestações patológicas como bolor e eflorescência.

Além disso, a falta de ventilação adequada agrava o problema, já que ambientes úmidos e pouco arejados favorecem a proliferação de fungos e bactérias. Essa condição não apenas compromete a estética da edificação, mas também representa risco à saúde dos usuários, devido à presença de micro-organismos nocivos. A degradação observada na Figura 4 evidencia a ação persistente da umidade sobre o reboco e a pintura, intensificando o processo de colonização biológica. Helene (1992) destaca que manifestações patológicas relacionadas à umidade e agentes biológicos comprometem a durabilidade das estruturas e exigem atenção especial no diagnóstico. Ademais, a ABNT NBR 5674:2024 destaca que a realização de manutenções periódicas é fundamental para preservar a vida útil e o desempenho das edificações. A ausência dessas intervenções favorece o agravamento de problemas relacionados à umidade,

como infiltrações, degradação dos revestimentos e proliferação de microrganismos, comprometendo a conservação dos elementos construtivos e aumentando os custos de recuperação.

A presença crônica de manchas escuras, o descascamento acentuado do reboco e a colonização biológica exuberante, manifestada principalmente através de bolor, mofo, algas e líquens, configuram sintomas clássicos resultantes da ação contínua e deletéria da umidade sobre as superfícies das paredes. Conforme aponta Helene (1992), a água atua como o principal agente acelerador da degradação das construções, disparando mecanismos que comprometem a vida útil dos componentes. Essas manifestações, portanto, não representam apenas um problema estético, mas sim um processo ativo de biodegradação, onde os micro-organismos secretam ácidos orgânicos que atacam quimicamente à matriz da argamassa. A correção eficaz desta patologia deve obrigatoriamente iniciar pela identificação e eliminação definitiva das fontes geradoras de infiltração, sejam elas de origem pluvial (decorrentes de falhas em calhas, rufos ou fissuras na fachada) ou por capilaridade ascendente (quando a água

subterrânea sobe pelas fundações devido à falta de impermeabilização). Somente após essa estanqueidade garantida é que se deve proceder com a remoção mecânica das partes deterioradas, seguida de uma rigorosa limpeza química e desinfecção das áreas afetadas por fungos, utilizando soluções biocidas adequadas para eliminar os esporos profundos.

Complementarmente às intervenções físicas na estrutura, a adoção de medidas projetuais ou operacionais que favoreçam a ventilação cruzada e a iluminação natural dos ambientes internos contribui de forma significativa para alterar o microclima local, minimizando as condições de alta umidade relativa do ar que propiciam a proliferação desses micro-organismos nocivos. Em uma análise macro das consequências, Souza e Ripper (1998) destacam que as infiltrações recorrentes e não tratadas comprometem de forma severa a integridade estrutural e a coesão dos revestimentos ao longo do tempo. Na mesma linha de raciocínio, Helene (1992) aponta enfaticamente que a umidade atua como o principal agente acelerador da degradação em construções antigas. Ela atua como um vetor que transporta sais solúveis (causando eflorescências) e favorece tanto a perda progressiva de resistência mecânica dos materiais por
