**Habitação popular no Brasil: Avaliação de patologias no Residencial Jomar  
Moraes em São Luís – MA**

São Luís – MA  
Junho de 2018

Trabalho de Conclusão de Curso,  
submetido à Coordenação do Curso  
Engenharia Civil da Universidade Federal  
do Maranhão, para obtenção do grau de  
Bacharel em Engenharia Civil.

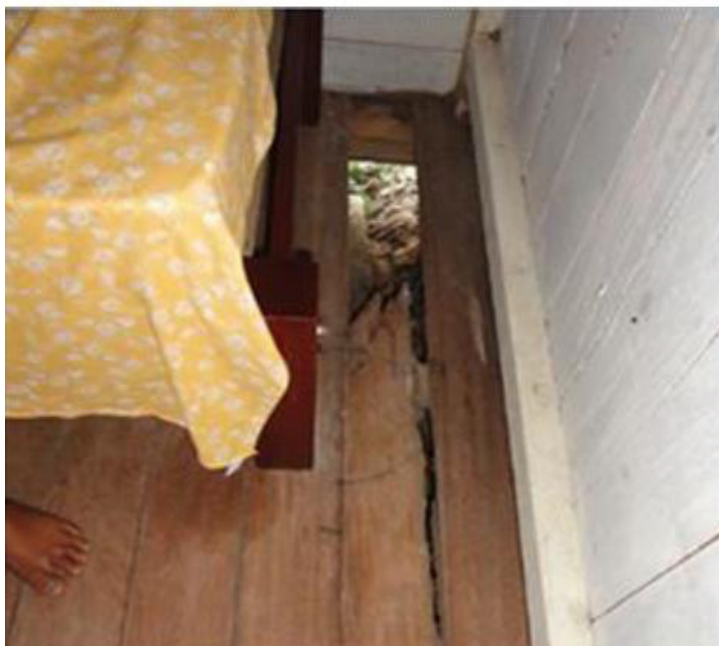
**Figura 1 – Falha no Piso**

O defeito no piso observado na Figura 1, segundo relatos obtidos na reportagem, sobreveio em decorrência do material utilizado. Os moradores afirmavam que a madeira utilizada, conhecida como “madeira branca”, é adequada somente para uso como apoio na construção dos pilares de concreto.

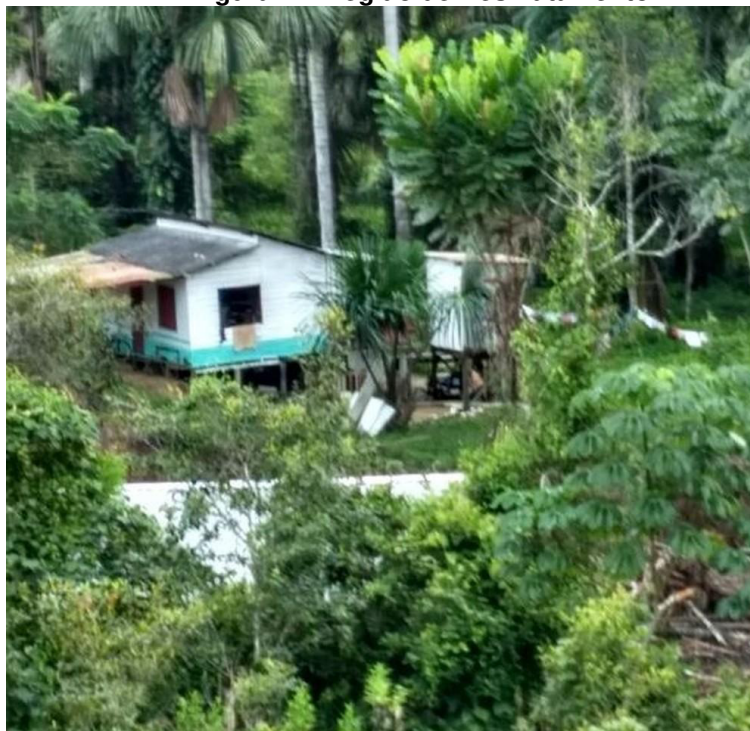
**Figura 2 – Região de Desmatamento**

A Figura 2 apresenta um fato comum da questão habitacional no Brasil. A autoconstrução em subcondições motivada por inúmeros fatores de ordem social.

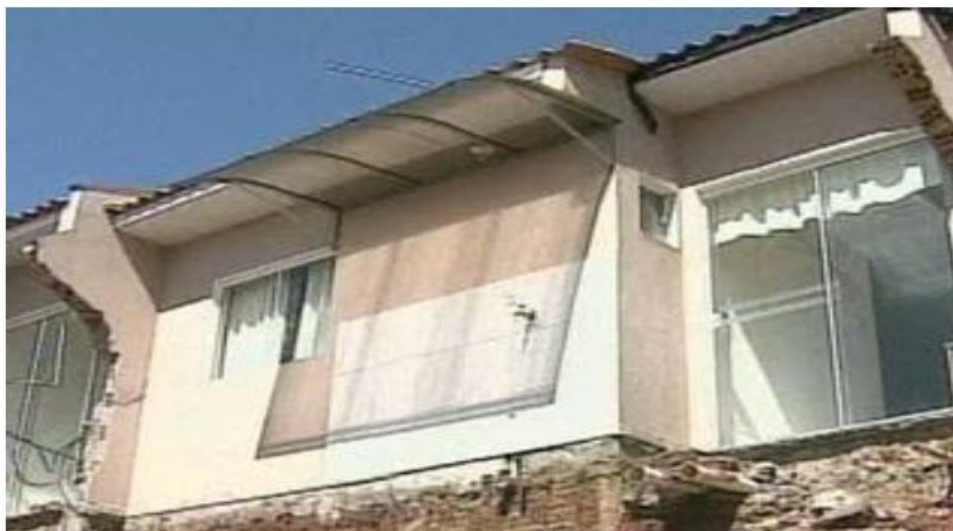
**Figura 3 – Alicerce Comprometido**

Como o problema exibido na Figura 3 comprometia o alicerce, algumas das casas foram demolidas como medida de prevenção de maiores riscos. Isso configura ineficiência construtiva, uma vez que as residências em comento faziam parte de um empreendimento consideravelmente novo.

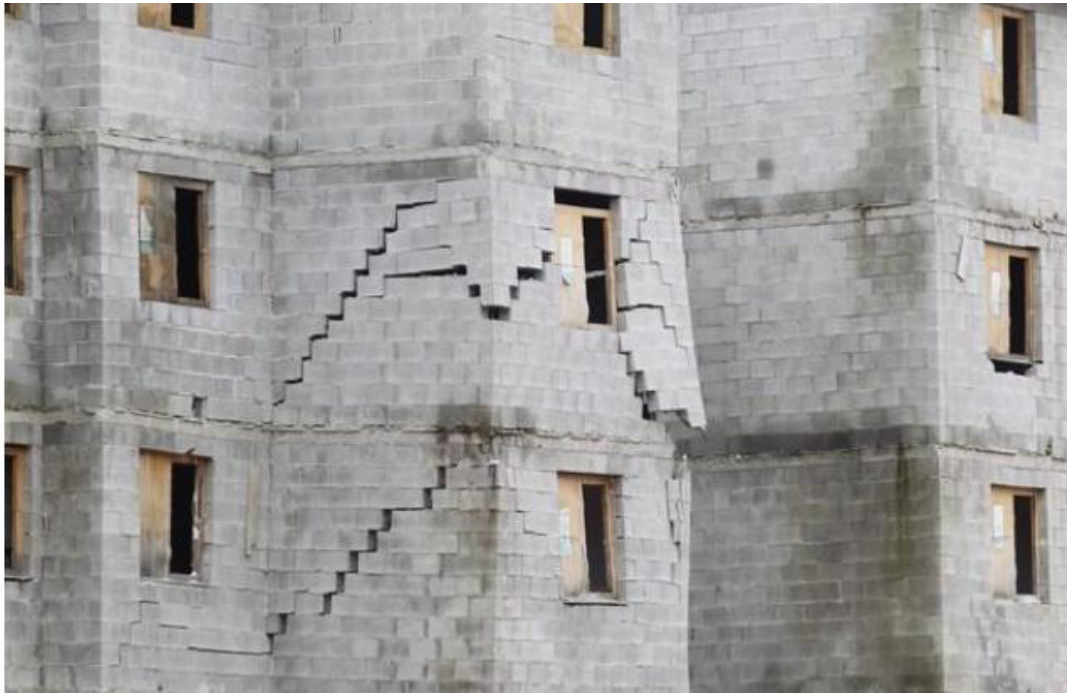
**Figura 4 – Alvenaria Estrutural Comprometida**

Na Figura 4 fica claro o comprometimento da estrutura. Pelo menos dois dos blocos do residencial precisaram ser demolidos e reerguidos. Cada bloco possuía 40 unidades habitacionais, isso representa, além de grande prejuízo para a obra em questão, um atraso na entrega aos moradores.

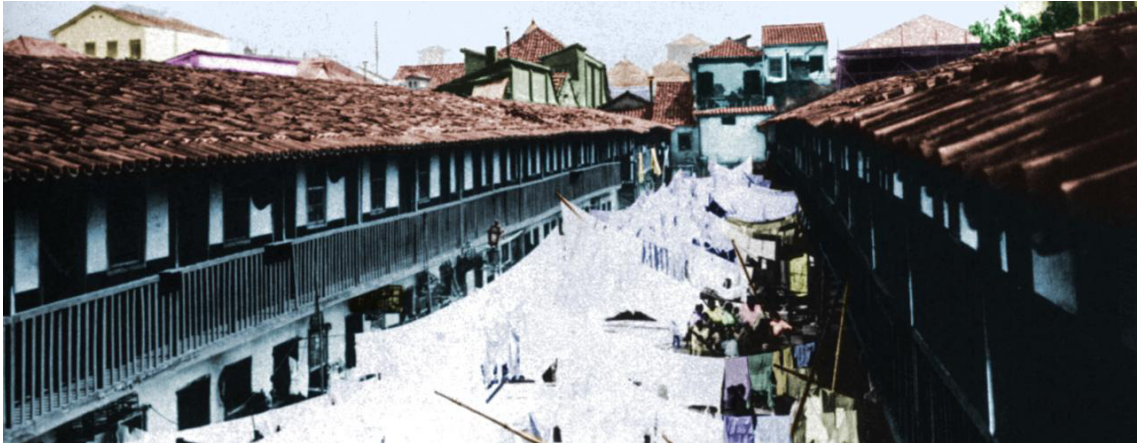
**Figura 5 – Cortiços**

O tipo predominante de moradias coletivas eram os chamados cortiços, agrupamento de pequenos recintos que abrigavam em média cinco pessoas em um espaço de aproximadamente 15m<sup>2</sup> (Figura 5).

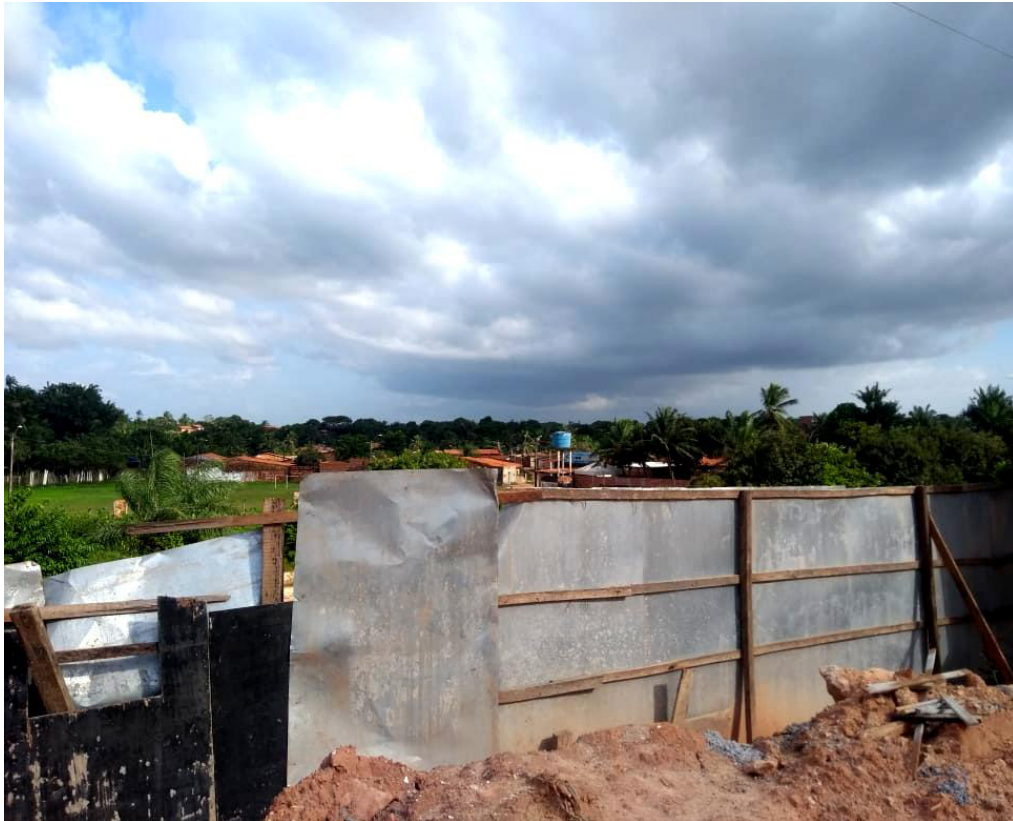
**Figura 18 – Área de Tentativa de Invasão**  
Fonte: Autora, 2018.

A Figura 18 exhibe a área que sofreu tentativa de invasão. Mesmo estando fora dos tapumes de isolamento, faz parte do projeto de integração social, onde serão implantados locais próprios para esporte.

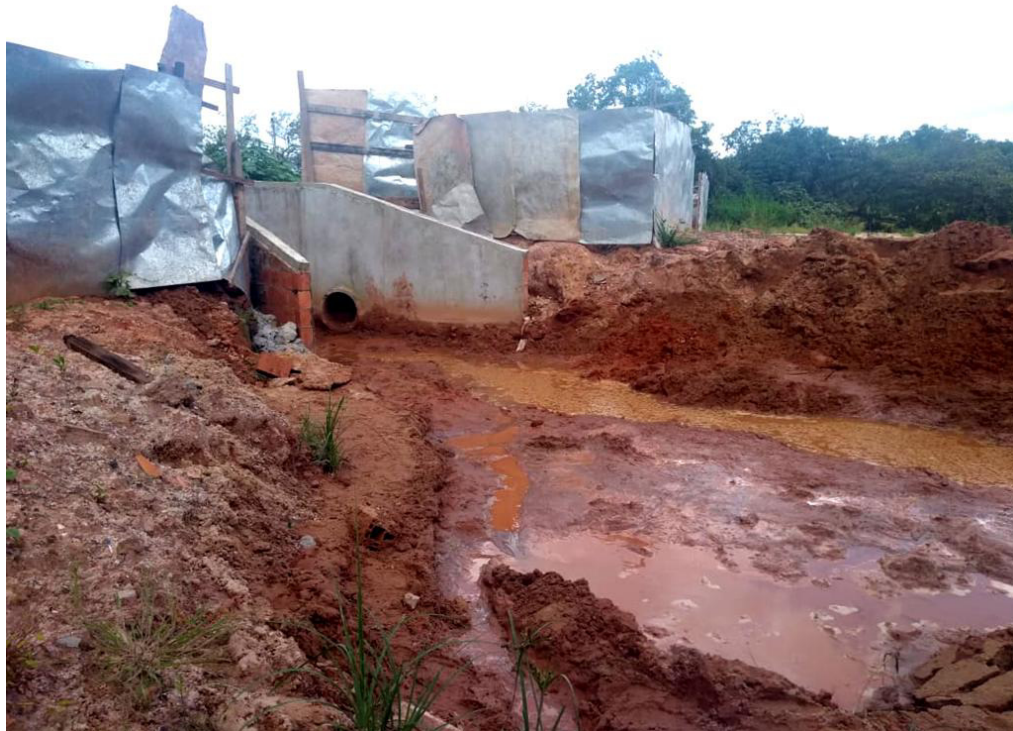
**Figura 20 – Dissipador de Energia**  
Fonte: Autora, 2018.

Durante a visita, observou-se que foi executado um desvio para escoamento de águas pluviais em direção ao Sítio Piranhenga. A empresa teve a preocupação de instalar um dissipador de energia (Figura 21), elemento de drenagem superficial utilizado para reduzir o fluxo e a velocidade da água, com o intuito minimizar os efeitos de erosão do solo e desgastes dos demais elementos de drenagem.

A Figura 20 traz a imagem do sistema de drenagem para águas pluviais. Como mencionado anteriormente, foi feito um desvio no terreno para que a água escoasse para esse ponto. Como podem ser observados, os tapumes delimitam a propriedade da obra, mas a água que corre em direção ao Rio Bacanga (receptor final) percorre área do sítio. O desvio foi feito para evitar problemas com outra propriedade vizinha, que em uma das chuvas durante a construção sofreu alagamento, e o trajeto do curso de água precisou ser alterado (Figura 21).

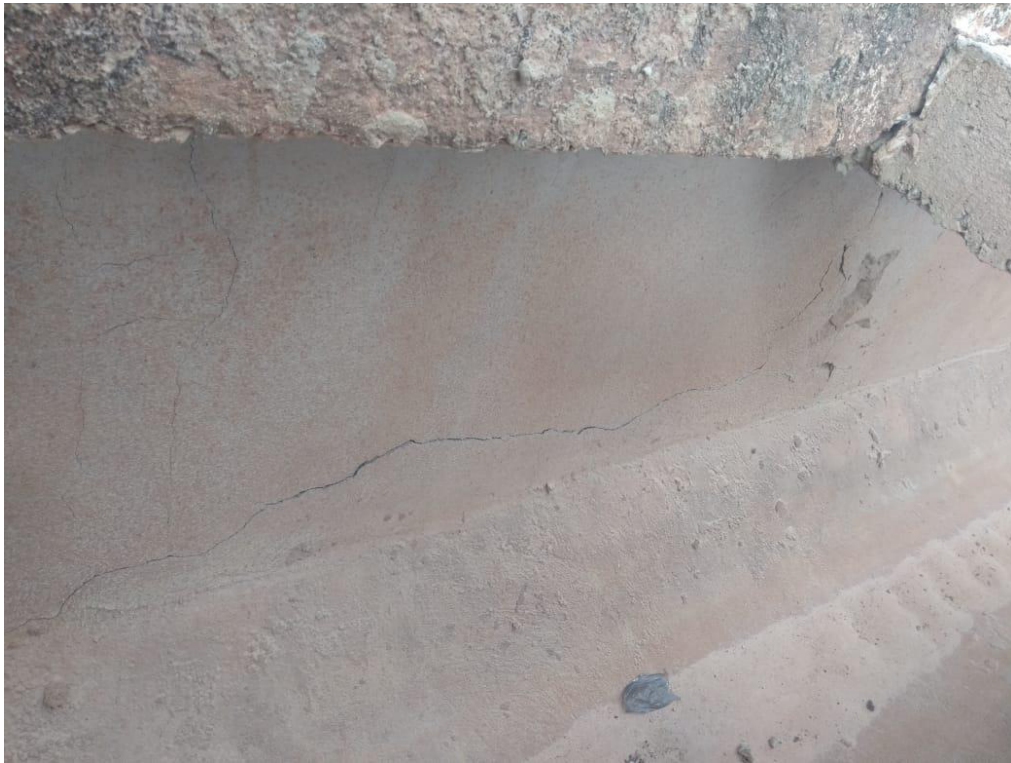
**Figura 22 – Trinca**  
Fonte: Autora, 2018.

A Figura 22 mostra a presença de trinca (abertura superior a 0,6 mm) em muro que faz a delimitação entre o residencial e o Sítio Piranhenga.
