**UNIVERSIDADE FEDERAL DO MARANHÃO
CAMPUS BALSAS
COORDENAÇÃO DO CURSO DE ENGENHARIA CIVIL**

**IMPLANTAÇÃO DE UNIDADE DE ARMAZENAMENTO DE
GRÃOS: UM ESTUDO DE CASO SOBRE AS FUNDAÇÕES
DE SILOS**

Trabalho de Conclusão de Curso na modalidade Monografia, submetido à Coordenação de Engenharia Civil da Universidade Federal do Maranhão como parte dos requisitos necessários para obtenção do Título de Bacharel em Engenharia Civil.

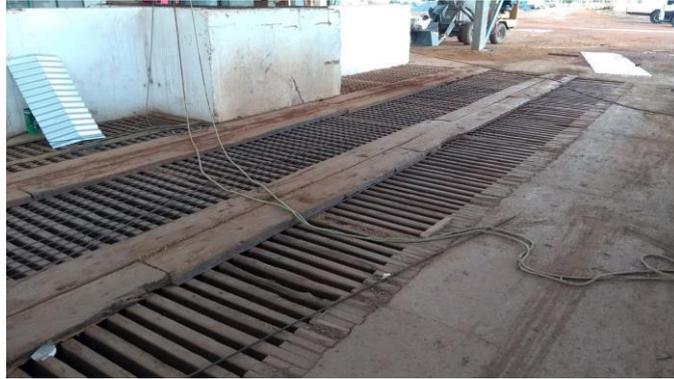
Figura 4 - Moega

A primeira etapa de uma unidade coletora de armazenamento de grãos é o recebimento do produto, através da moega (Figura 4). Ela é a parte responsável por receber o produto que, geralmente, chega em caminhões e são descarregados diretamente em sua estrutura, na qual, no seu fundo, existem esteiras automatizadas que transportam os grãos para as demais etapas.

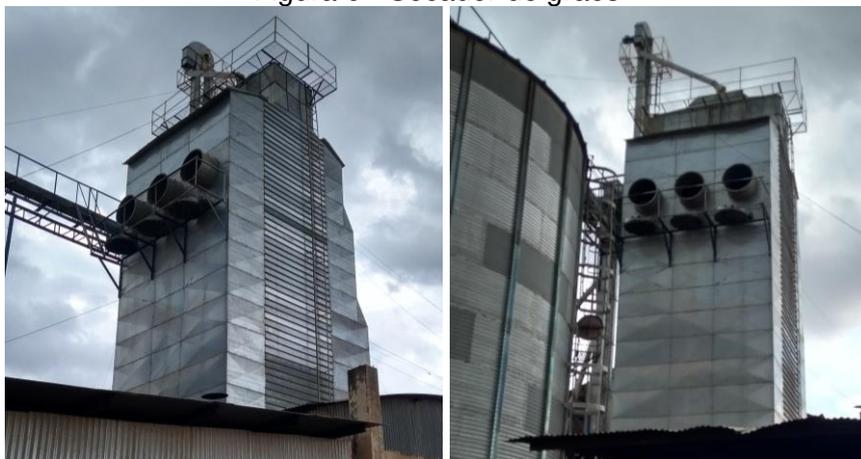
Figura 6 - Secador de grãos

Com o intuito de retirar a umidade dos grãos, a secagem é um tratamento térmico que torna o produto próprio para ser armazenado por um maior período de tempo. A composição do sistema de secagem (Figura 6) se dá pela presença de um secador de coluna de secagem, difusores de ar metálicos, exaustores axiais ou centrífugos, fornalhas, ciclone e transportadores de carga e descarga do secador. A fornalha é a responsável por fornecer calor ao sistema e retirar a umidade e, geralmente, são construídas em alvenaria, tijolos refratários e mantas cerâmicas (Figura 7).

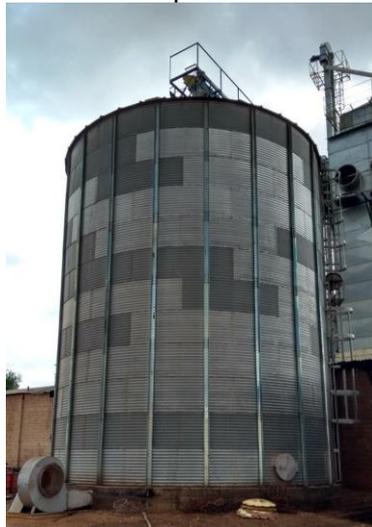
Figura 8 - Silos metálicos para armazenagem de grãos

Depois de passar por todas as etapas anteriores, os grãos são armazenados nos silos (Figura 8), onde os mesmos são depositados neles pela parte superior, através de correias transportadoras. Armazenar compreende, basicamente, a acomodação dos grãos em locais livres de umidade, protegidos de chuvas e intempéries e que, normalmente, ficam estocados por certo período de tempo, que varia conforme o mercado, através da lei da oferta e da procura, sofrendo grandes influências do mercado externo (DEMBOGURSKI, 2012).

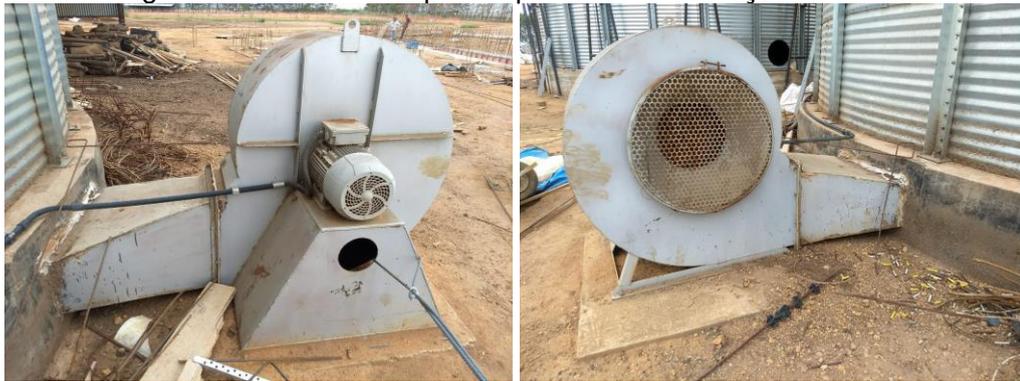
Figura 9 - Ventiladores para o processo de aeração dos silos

Os grãos armazenados nessas estruturas permitem que haja o abastecimento durante todo o ano. Essa situação de conservação é alcançada devido, dentre outros fatores, pela presença dos ventiladores (Figura 9) que fazem com que haja a

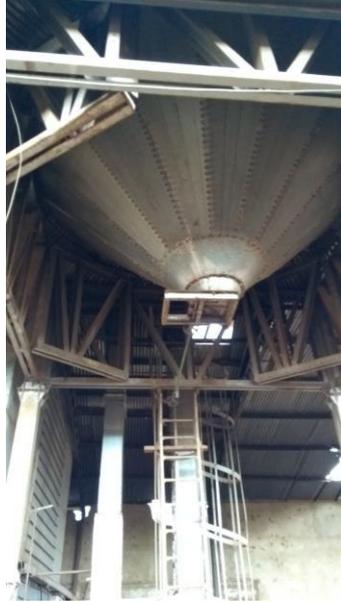
Figura 10 - Silo de expedição

Encerrando as etapas dos elementos de uma unidade coletora de armazenamento, por último tem-se a expedição (Figura 10), na qual consiste na retirada dos grãos das unidades armazenadoras, através das correias transportadoras e elevadores de canecas, até serem expedidas nos caminhões, a fim de serem transportados.

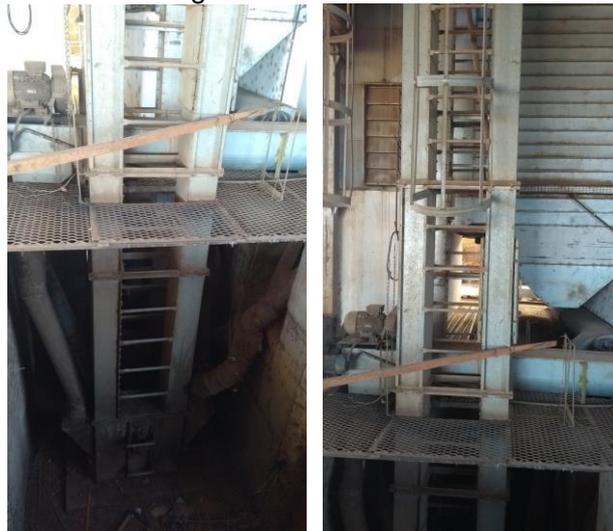
Figura 11 - Elevadores

Percebe-se que a funcionalidade do sistema depende dos elevadores e das correias transportadoras, que mecanizam todo o processo, facilitando em todas as etapas (Figura 11).

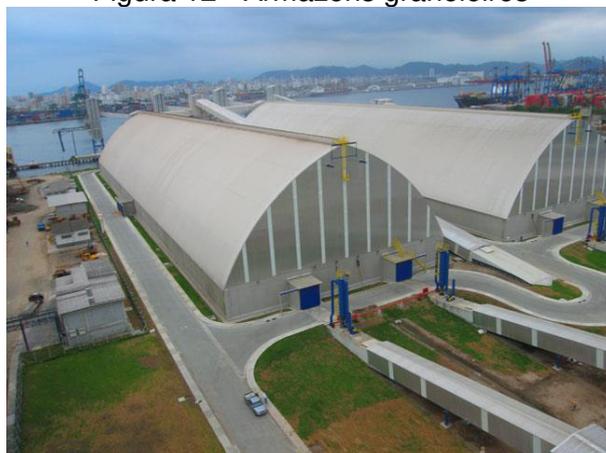
Figura 12 - Armazéns graneleiros

Caracterizam-se por possuírem amplos compartimentos para armazenamento, feito de concreto ou alvenaria, podendo vir a ser com fundo plano, semi-plano, em forma de “V” ou em forma de “W” (Figura 12). A procura por esse tipo de estrutura de armazenagem tem aumentado, visto que, possui baixo custo se comparado aos silos elevados e são construídos de forma mais rápida. Apresentam algumas desvantagens, como a maior dificuldade em conservar o teor de umidade da massa dos grãos, uso constante da aeração mecânica, gerando maiores custos, e complicações na descarga do produto.

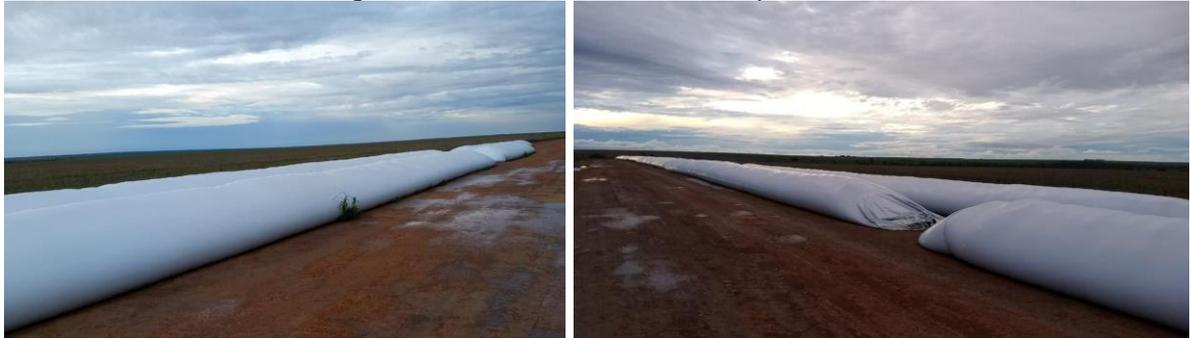
Figura 13 - Silos herméticos do tipo bolsa

São conhecidos pelo fato de manterem os produtos armazenados livres de insetos, impedindo o aumento da presença dos fungos e consiste em reduzir a taxa de oxigênio o mais baixo possível, fazendo com que os insetos fiquem inativos, impedindo que esses organismos proliferem, causando a morte dos mesmos, não prejudicando o produto armazenado. Existem alguns modelos no mercado, porém, o mais usado é o silo bolsa (Figura 13), na qual é inserido de modo direto no chão, não requer um investimento inicial alto, possibilita um retorno rápido, possui poucos custos operacionais e não necessita de investimentos com obras civis.

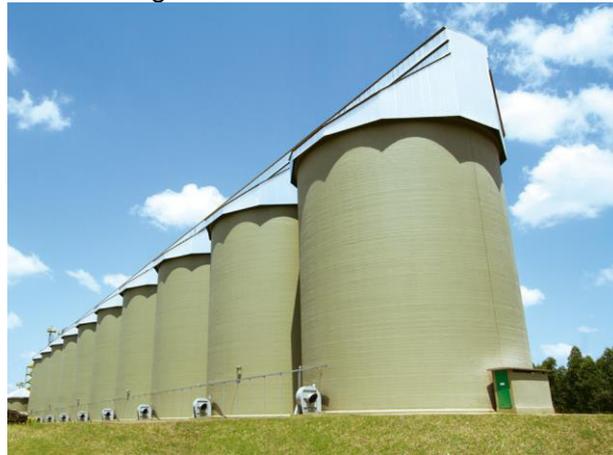
Figura 14 - Silos de concreto

Como o próprio nome já evidencia, são silos construídos de concreto e devidamente armado, possuem paredes espessas evitando, assim, com que se transmita calor de fora para os grãos armazenados no seu interior, possibilitando que os mesmos fiquem por um período de tempo maior estocados (Figura 14).

É composto de dois elementos básicos: torre e conjunto de células e entre células. Na torre ficam instalados os elevadores, exaustores, máquinas de limpeza, distribuidores, secadores e outros. Já as células e entre células são de grande altura, na qual o fundo encontra-se na forma de cone, facilitando na hora da descarga dos grãos. Esse tipo de silo exige um investimento alto na sua implantação e requer um período maior de tempo para ser construído.

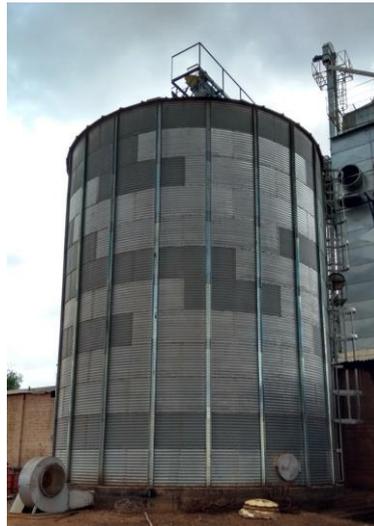
Figura 15 - Silos metálicos cilíndricos de fundo plano

É o tipo de silo mais utilizado atualmente, podendo ser de pequena, média ou grande capacidade. Os mesmos são executados utilizando chapas lisas ou corrugadas de alumínio ou ferro galvanizado, fabricados em série, com fundo plano, cônico ou elevado e montados sobre uma base de concreto armado. O tipo de estrutura de armazenamento mais utilizado no cenário agrícola brasileiro são os silos metálicos cilíndricos de fundo plano (Figura 15) (BIANCHIN, 2013).

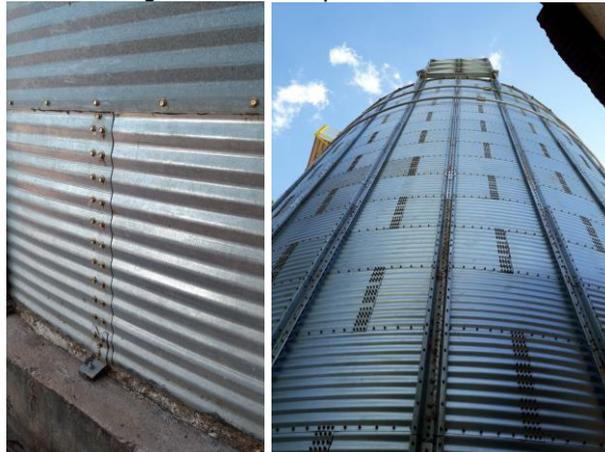
Figura 16 - Chapas metálicas

As partes integrantes do corpo do silo metálicos são as chapas (Figura 16), os montantes (Figura 17) e anéis de reforço (Figura 18). Envoltos nas paredes estão as chapas de perfil ondulado e na cobertura são instalados os perfis trapezoidais. As chapas metálicas, depois de montadas, formam os anéis, na qual, variam de espessura em virtude da carga que deverão aguentar. Já os montantes, também conhecidos como colunas, que são montados na parte de dentro ou de fora do silo, dependendo do projeto, apresentam em todas as peças o mesmo perfil, assegurando assim, uma melhor estética visual após montada. Os anéis de reforço possuem a finalidade de tornar a estrutura mais enrijecida, principalmente contra as pressões causadas pelo vento e que não são atenuados unicamente pelas chapas laterais e pelos montantes (SCALABRIN, 2008).

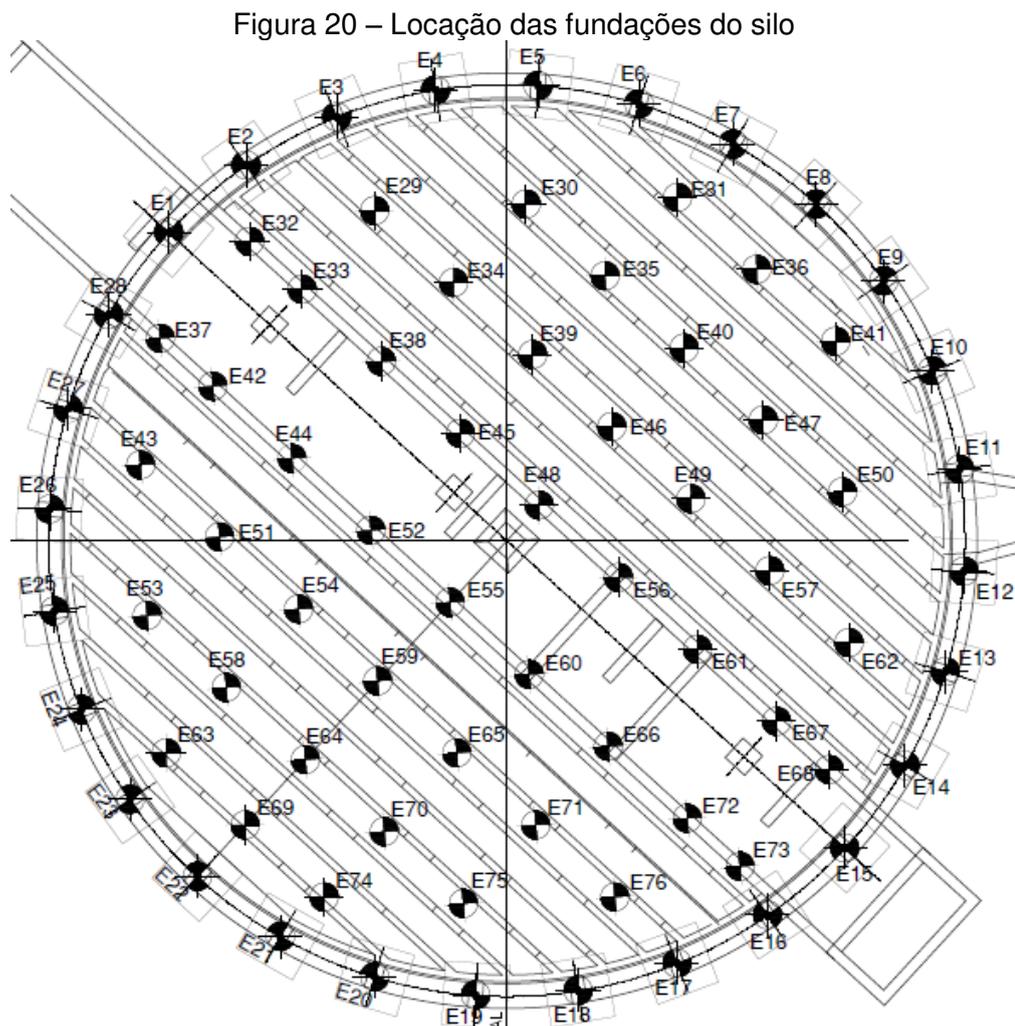
Segundo projeto estrutural desenvolvido pelo engenheiro técnico responsável pela obra, a fundação utilizada foi do tipo estaca escavada mecanicamente moldada *in loco*, com o auxílio de uma perfuratriz, contendo como elemento de ligação os blocos de coroamento, em consonância com o projeto apresentado (Figura 20). O equipamento contém uma torre metálica com um trado helicoidal, unida a um caminhão ou esteira, possibilitando a ele uma multifuncionalidade e uma maior mobilidade na escavação do solo. O diâmetro das estacas escavadas na obra foi de 40 cm, com profundidades dos furos variadas, conforme apresentado no anexo D, chegando ao todo, a uma quantidade de 76 estacas escavadas para sustentação do silo. Foram utilizados para armação longitudinal 8 ferros, com diâmetro de 12.5 mm e estribos com ferro de diâmetro 6.3 mm, a cada 15 cm um do outro.

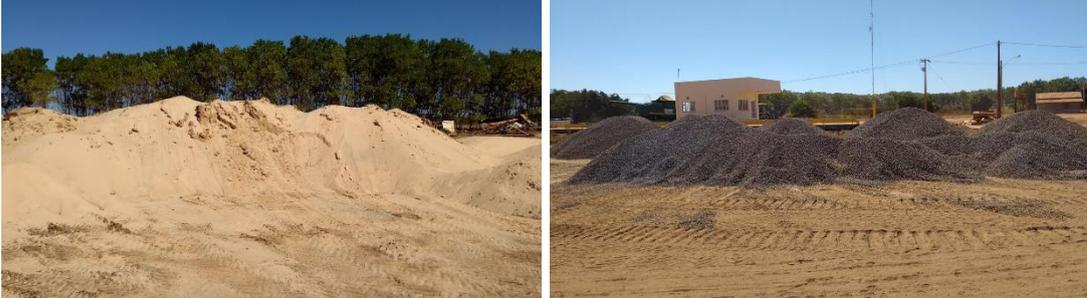
Figura 23 - Local destinado aos agregados miúdos e graúdos da obra

Os agregados graúdos e miúdos utilizados nessa obra foram a areia lavada e a brita 01, na qual, ficaram armazenados a céu aberto, em contato direto com o solo, conforme visto na figura 23. Cabe evidenciar que, essa é uma prática comum por parte dos trabalhadores do ramo da construção civil, mas que deveria ser evitada, pois, a fim de se preservar o material de contaminação ou a inutilização do mesmo, o recomendado é não depositar diretamente no solo, mas sim sobre uma lona, com o propósito de realizar a devida proteção contra as intempéries, tais como a chuva, que pode ser prejudicial para a garantia de que o concreto alcance a resistência adequada.

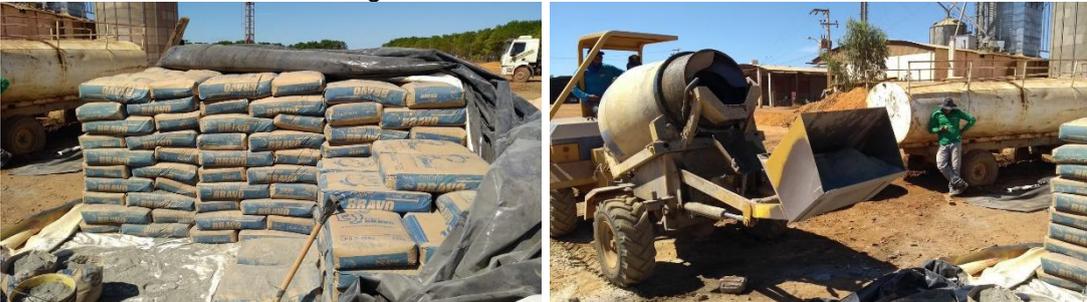
Figura 24 - Central de concreto

Faz-se então necessário essas observações a respeito da conservação dos sacos de cimento da forma correta para que, os processos construtivos que dependam desse material, dentro de uma obra, sejam executados com os mesmos em boa qualidade, garantido, assim, a segurança da estrutura. No estudo de caso percebeu-se que esse fator não afetou diretamente na qualidade de execução, pois a obra se deu em uma época em que não há ocorrências de chuvas na região e a lona de proteção colocada sobre os mesmos foram suficientes para garantir a armazenagem segura, visto que, os sacos estavam, também, sobre estruturas de madeira, impedindo seu contato direto com o solo e a umidade (Figura 24).

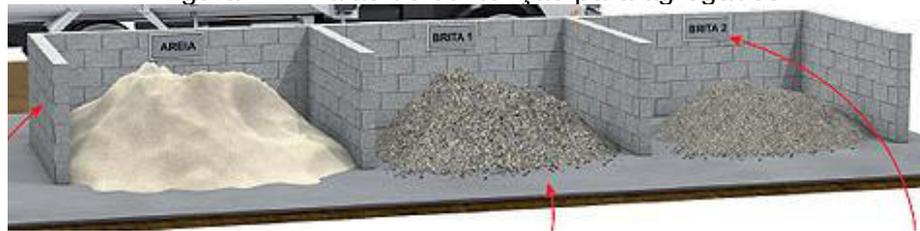
Figura 27 - Baias de contenção para agregados

Mesmo que o período de execução da obra tenha sido em época de pouca ou quase nenhuma chuva na região, é importante se precaver em relação a isso. Se o material estiver sem a proteção devida é recomendado que os primeiros 5 cm do agregado, em relação ao chão, sejam desconsiderados na hora de utilizá-lo (MOTA, 2009). O mais seguro e ideal é a construção de baias para o depósito desses agregados. De acordo com Mota (2009), quando o armazenamento dos mesmos se dá em baias de contenção, conforme figura 27, diminui-se o desperdício de material devido a espalhamento ou até mesmo a mistura dos agregados.

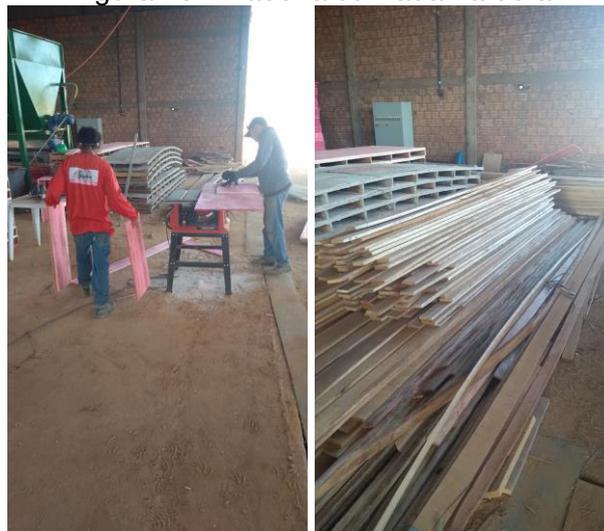
Figura 28 - Madeira utilizada na obra

galpão, próxima a central de carpintaria (Figura 28). O destaque está no acerto que a obra obteve por respeitar instruções quanto a estocagem da madeira, tais como, estarem armazenadas em local coberto, seguro, com ventilação, evitando o contato com água ou umidade, próxima do local de preparo, atentando também para o reaproveitamento de pedaços ou recortes que sobram em outras situações dentro da própria construção.

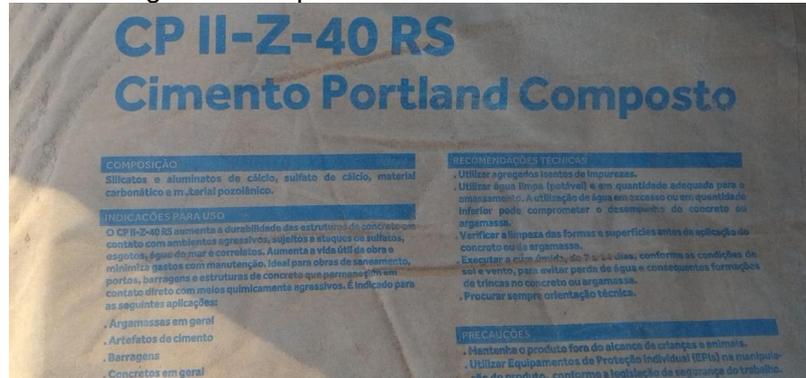
Figura 29 - Tipo de cimento utilizado na obra

Para esse ponto analisado, tem-se como positivo a escolha correta do cimento para a obra, principalmente, pelas características que ele possui e pela alta resistência que o mesmo consegue adquirir, dando assim, uma maior segurança para a estrutura.

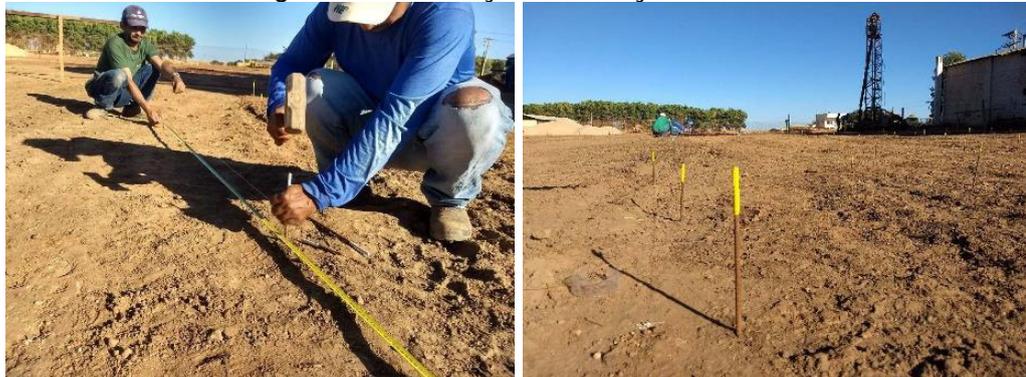
Figura 30 - Execução da locação da obra

O processo construtivo da base de silo iniciou-se com a locação das fundações do silo no terreno. Para a obra em questão utilizou-se métodos convencionais de locação, através de gabaritos de madeira, estacas, pontaletes, linha, prumo de centro, trena e etc., seguindo as especificações presentes no projeto estrutural, conforme registro abaixo (Figura 30).

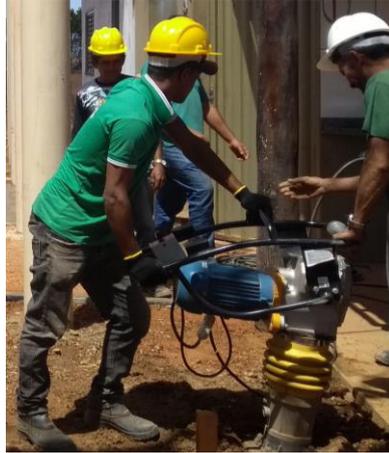
Figura 31 - Processo de compactação utilizando um compactador mecânico

Segundo Silva, Nogueira e Roberto (2005), o terreno deve estar o mais plano possível para a locação da obra, com boa drenagem, limpo, de preferência longe de árvores ou objetos de grandes alturas. Eles reiteram que em todos os locais que a estrutura estiver em contato direto com o solo, o mesmo deve ser bem compactado, tendo o cuidado para que, também, receba a impermeabilização necessária. Outro ponto positivo e de destaque é que o terreno para locação da estrutura do silo estava devidamente limpo, plano, não possuindo árvores perto do local, com o processo de compactação executado conforme apresentado na figura 31, facilitando os inícios dos trabalhos e seguindo as recomendações.

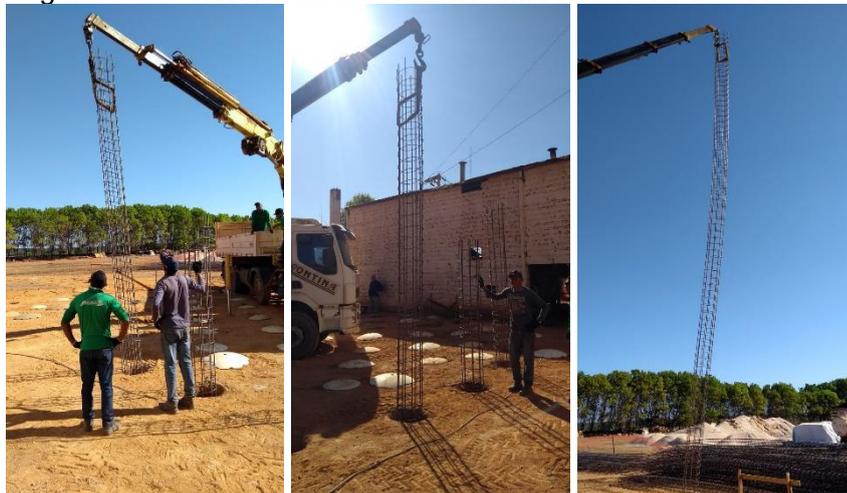
Figura 35 - Posicionamento da armadura nos furos das estacas

A norma recomenda que, em situações nas quais as estacas não estão submetidas a tração ou flexão, a armadura colocada é somente a de arranque, não possuindo função estrutural, podendo ser dispostas consecutivamente após a concretagem, de uma a uma, sem precisar de estribos, apenas deixando a espera para fora. Caso contrário, havendo função estrutural, a fim de resistir a esforços de

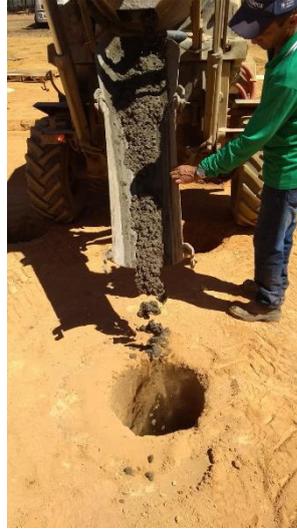
Figura 37 - Concretagem das estacas

figura 37, que demonstrou ser um dos pontos para ser melhorado dentro da execução dessas obras.

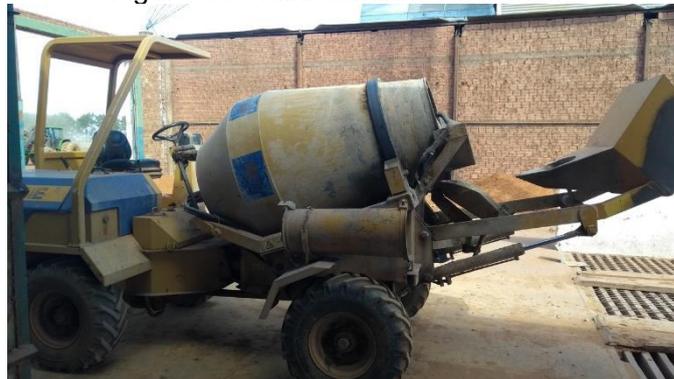
Figura 38 - Mini caminhão betoneira

Algo positivo e que colaborou para a rapidez da concretagem foi a presença de um mini caminhão betoneira, agilizando todo o processo de fabricação do concreto e o seu transporte até o local em que seria utilizado (Figura 38).

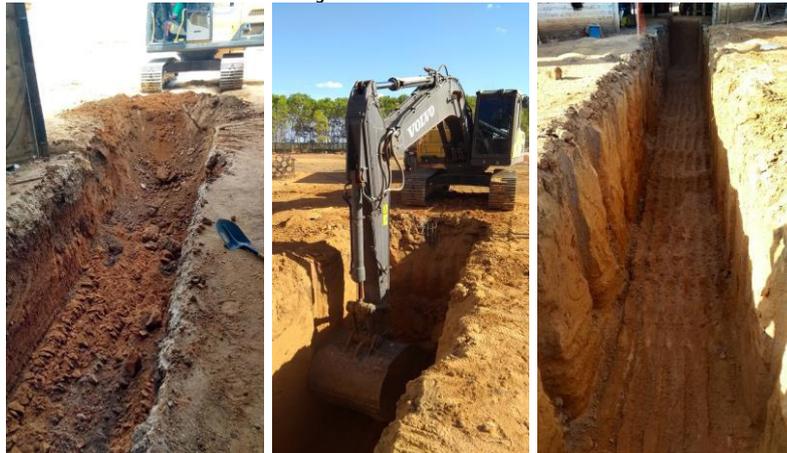
Figura 39 - Processo de escavação do túnel usando a escavadeira hidráulica

O túnel possuía 2,00 metros de largura por 2,10 metros de profundidade e sua escavação se deu com o auxílio de uma escavadeira hidráulica (Figura 39). Notou-se nessa etapa que, para uma obra dessa complexidade, o aparato de maquinário como o que foi utilizado nessa fase, torna o serviço mais rápido e com maior produtividade, se comparado com a utilização da mão de obra de operários. O túnel foi escavado em aproximadamente 4 horas de trabalho, sendo que, se fosse realizado com o serviço braçal dos colaboradores, demoraria cerca de uma semana para ser concluído, colaborando, assim, de forma positiva para o bom andamento da obra. Não houve nenhum tipo de problemática observada nessa etapa.

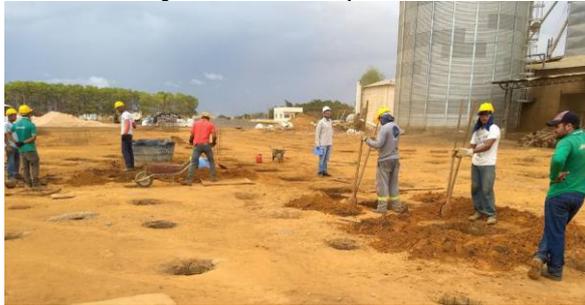
Figura 40 - Escavação das valas para bloco de coroamento

A escavação das valas dos blocos foi executada pelos colaboradores, com o uso de cavadores manuais, pás e carros de mão para a remoção e transporte do resíduo do solo excedente (Figura 40). O fundo das valas foi devidamente preparado, umedecido (Figura 41), para posteriormente ser realizado a compactação com o uso de um compactador mecânico (Figura 42).

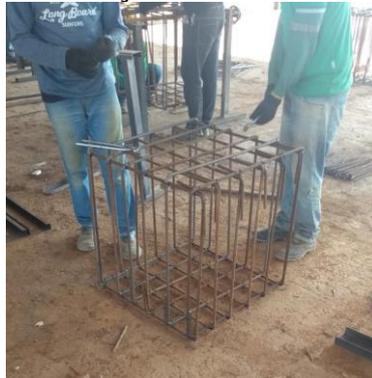
Figura 43 - Armação do bloco de coroamento

As fôrmas foram executadas e montadas pelos responsáveis pela carpintaria, somente para os blocos presentes na extensão do túnel e foram devidamente montados. As armações dos blocos foram feitas na central de armação, conforme projeto estrutural (Figura 43) e transportadas para as valas que foram escavadas (Figura 44). Já a concretagem foi realizada com o auxílio do mini caminhão betoneira, agilizando o processo, sendo que, em todos os blocos o concreto foi devidamente vibrado, com o auxílio do vibrador de imersão mecânico (Figura 45) para o devido adensamento, conforme recomendações da NBR 14931 (ABNT, 2004). Na figura 46 encontra-se os blocos de coroamento já concretados.

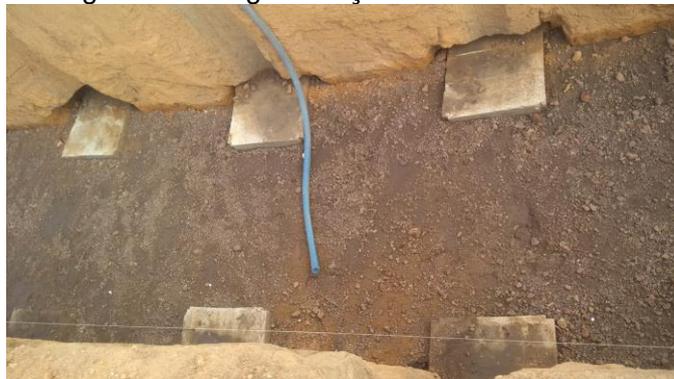
Figura 47 - Regularização do fundo do túnel

A preparação do túnel iniciou-se com o processo de terraplanagem, através da inserção de material laterítico (cascalho e piçarra) (Figura 47), para a regularização, recomposição e também aumento da resistência da camada do solo para, posteriormente, receber o piso da laje desse local.

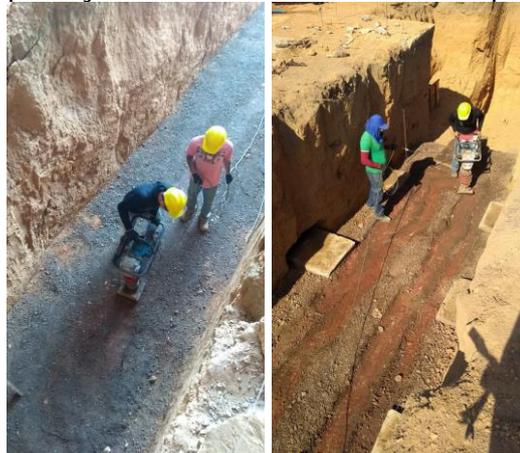
Figura 48 - Compactação do fundo do túnel com compactador mecânico

Esse material laterítico foi umedecido e compactado em camadas, através de um compactador mecânico, dando energia ao solo e melhorando suas

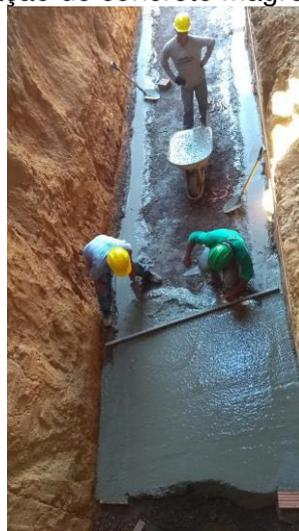
Figura 49 - Aplicação do concreto magro no fundo do túnel

características (Figura 48). Após esse processo, iniciou-se então a aplicação do concreto magro, que seguiu o mesmo traço utilizado para as demais estruturas, devido as cargas aplicadas no mesmo (Figura 49). As paredes laterais do túnel foram em concreto armado, com armação em malha dupla, tanto externa, quanto interna, utilizando ferro 10,0 mm, a cada 20 cm de distância um do outro (Figura 50).

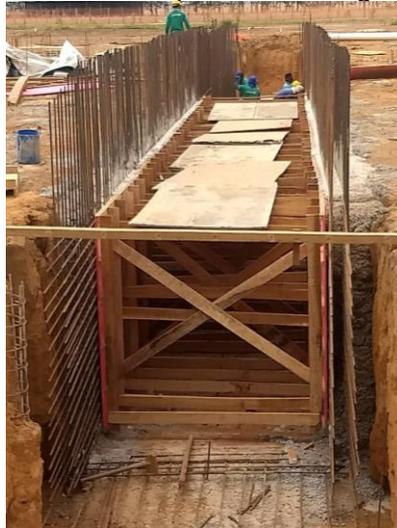
Figura 51 - Fôrmas e escoramento para concretagem das paredes do túnel

É de suma importância que o escoramento das fôrmas seja efetuado da forma certa, com os devidos travamentos, estabilizando a estrutura para que a mesma não venha a sofrer deslocamentos ou quebras ao longo da concretagem, causando danos e gastos excessivos para a obra. O escoramento da estrutura do estudo de caso consta na figura abaixo.

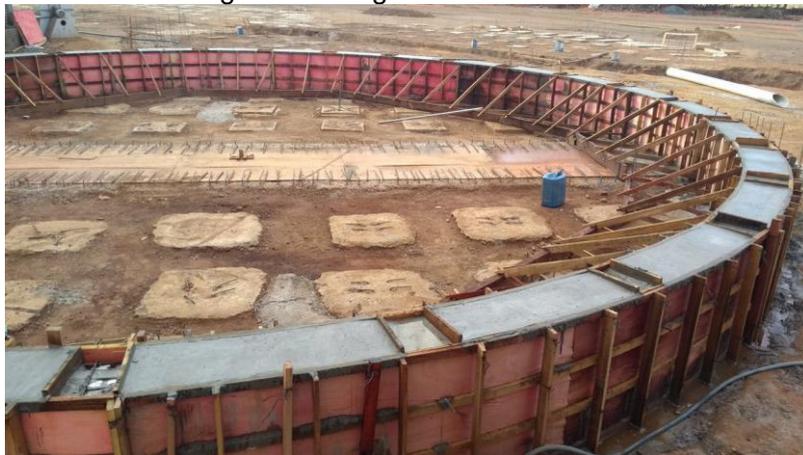
Figura 53 - Viga anel concretada

Mesmo sendo um pouco mais trabalhoso, essa etapa obteve êxito e foi bem executada, seguindo o projeto estrutural. Logo após fez-se todo o procedimento da inserção das fôrmas, com o escoramento necessário para que a mesma se mantivesse intacta na hora da concretagem. Finalizando, a viga anel foi concretada, seguindo o mesmo traço já usado, devidamente vibrada e adensada, sendo molhada todos os dias para ajudar na cura do concreto e, conseqüentemente, na obtenção de uma maior resistência final (Figura 53).

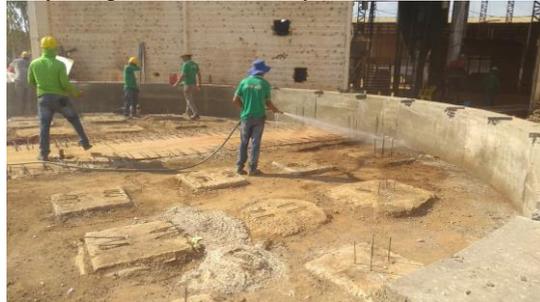
Figura 54 - Preparação do terreno para receber o concreto magro

Conforme foi visto, a laje do piso trabalha de forma independente da viga anel. A execução desse elemento iniciou-se com a preparação do terreno para o recebimento do concreto magro, na qual, foi devidamente limpo e umedecido, juntamente com a inserção de duas camadas de lona (Figura 54).

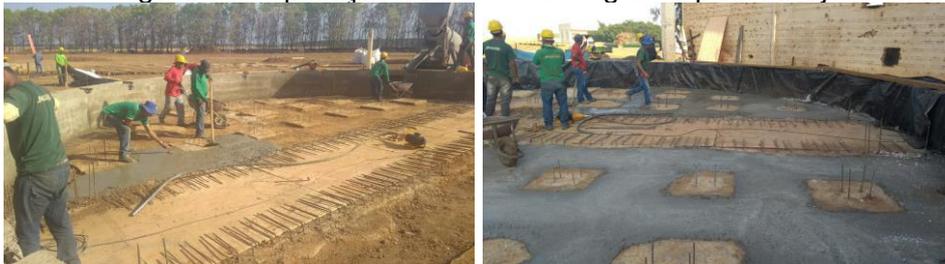
Figura 55 - Aplicação do concreto magro no piso da laje

Logo após, aplicou-se o concreto magro (Figura 55), seguindo as mesmas linhas construtivas realizadas anteriormente, obedecendo aos padrões recomendados, inclusive na vibração desse concreto, que é de suma importância para o bom desempenho final dessa estrutura (Figura 56).

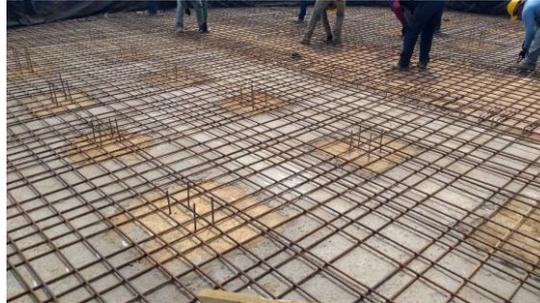
Figura 57 - Armação da laje do piso central

Foi utilizada também duas malhas na armação da laje central, devido as grandes pressões que ocorrem dentro do silo, com a carga e descarga dos grãos ali armazenados, dando maior segurança ao sistema estrutural (Figura 57). Toda a armação foi montada no próprio local devido à grande extensão de área a ser contemplada. Nessa etapa, conforme especificado em projeto, foi necessário já deixar as armações dos pilares dos canais de aeração em seus devidos lugares, conforme apresentado na figura 58.

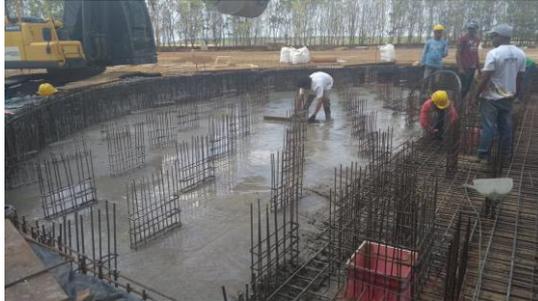
Figura 59 - Concretagem da laje da base

Cabe destacar que, nesse tipo de obra, é importante estar atento as etapas que posteriormente serão executadas, pois muitas delas estão ligadas entre si, necessitando da realização de certos procedimentos em fases anteriores a ela. Dando continuidade, a laje da base foi então concretada (Figura 59), sendo essa etapa executada em um dia, na qual foi concretada por completo, passando por todas as etapas necessárias, concluindo a fase construtiva da mesma (Figura 60).

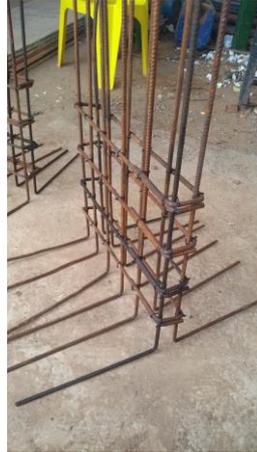
Figura 61 - Armação das canaletas de aeração

Como a aeração acontece devido a movimentação forçada do ar ambiente, é utilizado, para isso, um ventilador ou exaustor que conduz o ar, através das canaletas, até a massa dos grãos que estão no silo, fazendo com que o processo se efetue. Esses canais de aerações precisam estar em consonância com o projeto e são de difícil execução e demoram um tempo maior para ficarem prontas. No presente estudo de caso as canaletas de aeração ficaram como a última etapa para o término da base total do silo, obedecendo a uma sequência lógica, tendo em vista que, esses canais necessitam estar em contato direto com os grãos armazenados. Porém, mesmo sendo a última etapa, a armação (Figura 61) e as fôrmas (Figura 62) dessa parte começaram a serem feitas em paralelo com as outras fases da obra,

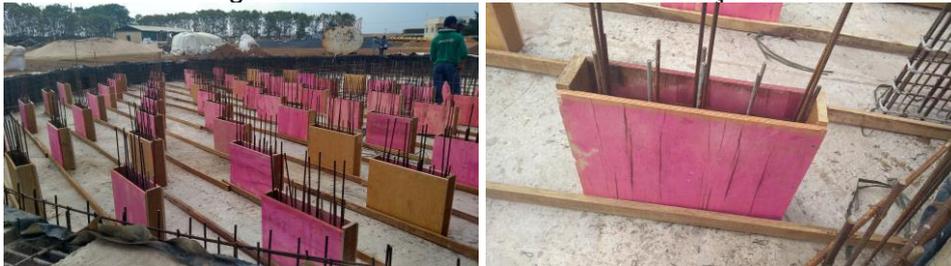
Figura 64 - Fôrmas dos canais de aeração

A execução dos canais de aeração do silo graneleiro dividiu-se em duas etapas. A primeira consistiu na preparação dos minis pilares e a segunda das vigas dos canais. Como nas demais etapas da obra, a sequência executada no primeiro e segundo momento foi a mesma, começando pela inserção da armação (Figura 63), posteriormente das fôrmas (Figura 64), prosseguida da concretagem que, no caso dos minis pilares, por serem estruturas relativamente pequenas, se deu de forma manual pelos colaboradores, enchendo uma a uma das caixas dos pilares, bem

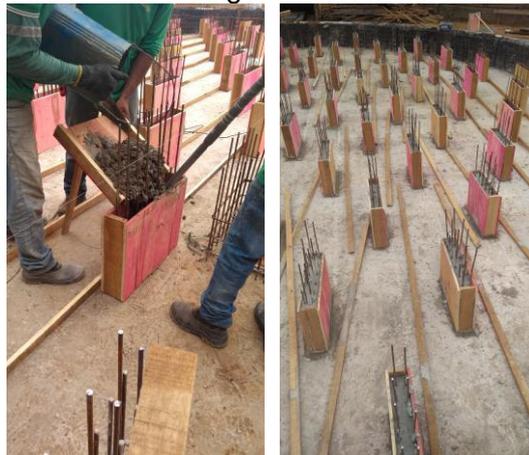
Figura 65 - Concretagem dos canais de aeração

como, das vigas que, apesar de grandes em comprimento, possuíam espessura pequena, tendo que serem concretadas, também, manualmente (Figura 65).

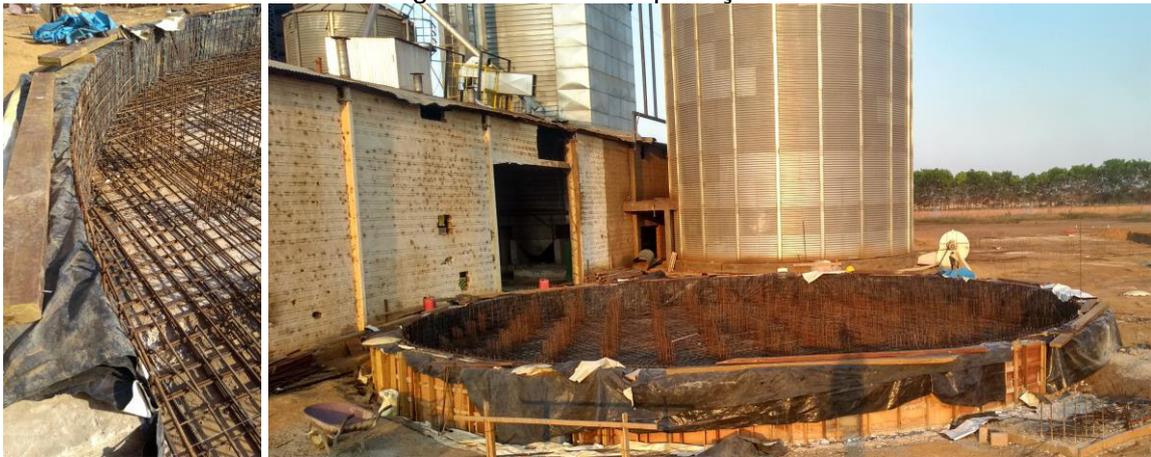
Figura 67 - Lona de proteção

Em todas as etapas da obra foi utilizado uma lona para revestimento, conforme apresentado na figura 67. Essa lona teve como finalidade a de ajudar na impermeabilização das estruturas, principalmente as que estão em contato com o solo, evitando uma aproximação direta entre os mesmos, ajudando, em especial, na

retenção da umidade, não permitindo que a mesma adentre internamente no silo, prejudicando na qualidade dos grãos que estão armazenados ali. Esse processo construtivo também colaborou para a separação e independência da laje central em relação a viga anel, fazendo com que ambas não se ligassem, estruturalmente falando. Silva, Nogueira e Roberto (2005), passam algumas recomendações quanto ao uso dessa lona, na qual eles advertem que devem ser novas, possuir boa qualidade, em perfeito estado e não possuir buracos ou rasgos. Eles ainda acrescentam que, trabalhando a favor da segurança, deve-se utilizar essa lona em duas camadas, manusear a mesma em local limpo e cuidadosamente, para que não venha a sofrer danos. O destaque é positivo, visto que, atendeu a essas recomendações e contribuirá para o bom funcionamento do silo, atendendo à necessidade pela qual ele foi construído.

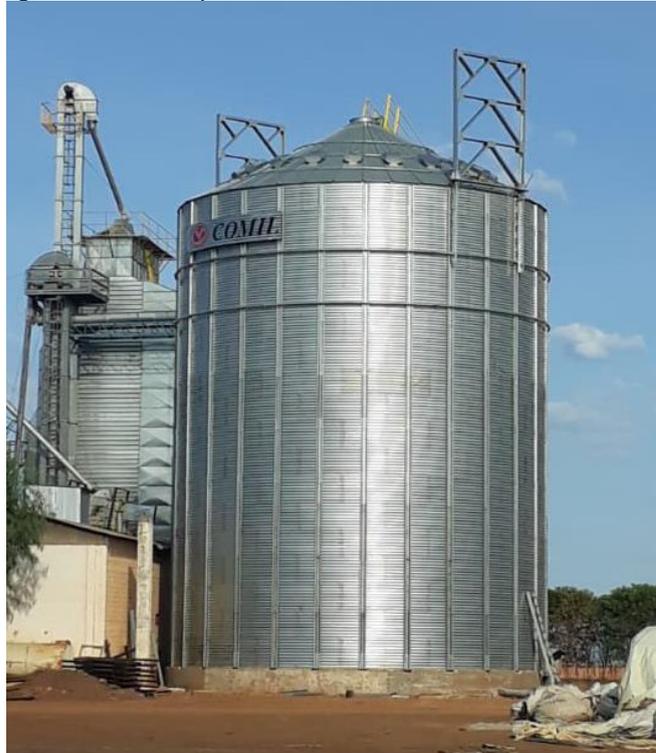
Figura 68 - Silo pulmão do estudo de caso finalizado

Diante dos resultados finais acima expostos, observa-se que a obra recebeu uma avaliação final bem positiva, ficando com um percentual de 70% dos itens avaliados dentro do conceito excelente, 24% foram tidos como bom e apenas 6% receberam a avaliação regular. O conceito ruim, bem como o péssimo, ficou sem participação dentro da avaliação. Através desses números ficou evidenciado que houve um desempenho satisfatório em relação a execução da estrutura, bem como, da utilização de métodos construtivos eficazes e de que qualidade nas diferentes etapas realizadas. A unidade de armazenamento de grãos, do tipo silo graneleiro, objeto desse estudo de caso, devidamente montada e concluída encontra-se exposta na figura abaixo.

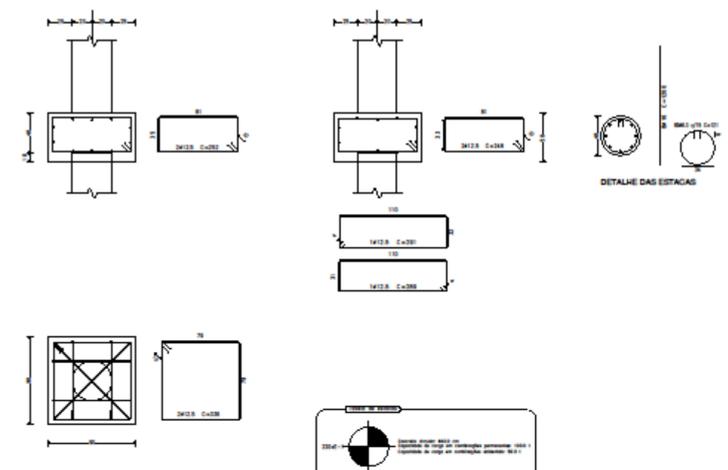
FUNDAÇÃO TIPO 2 (1 ESTACAS + BLOCO DE COROAMENTO)
(SILO 3)

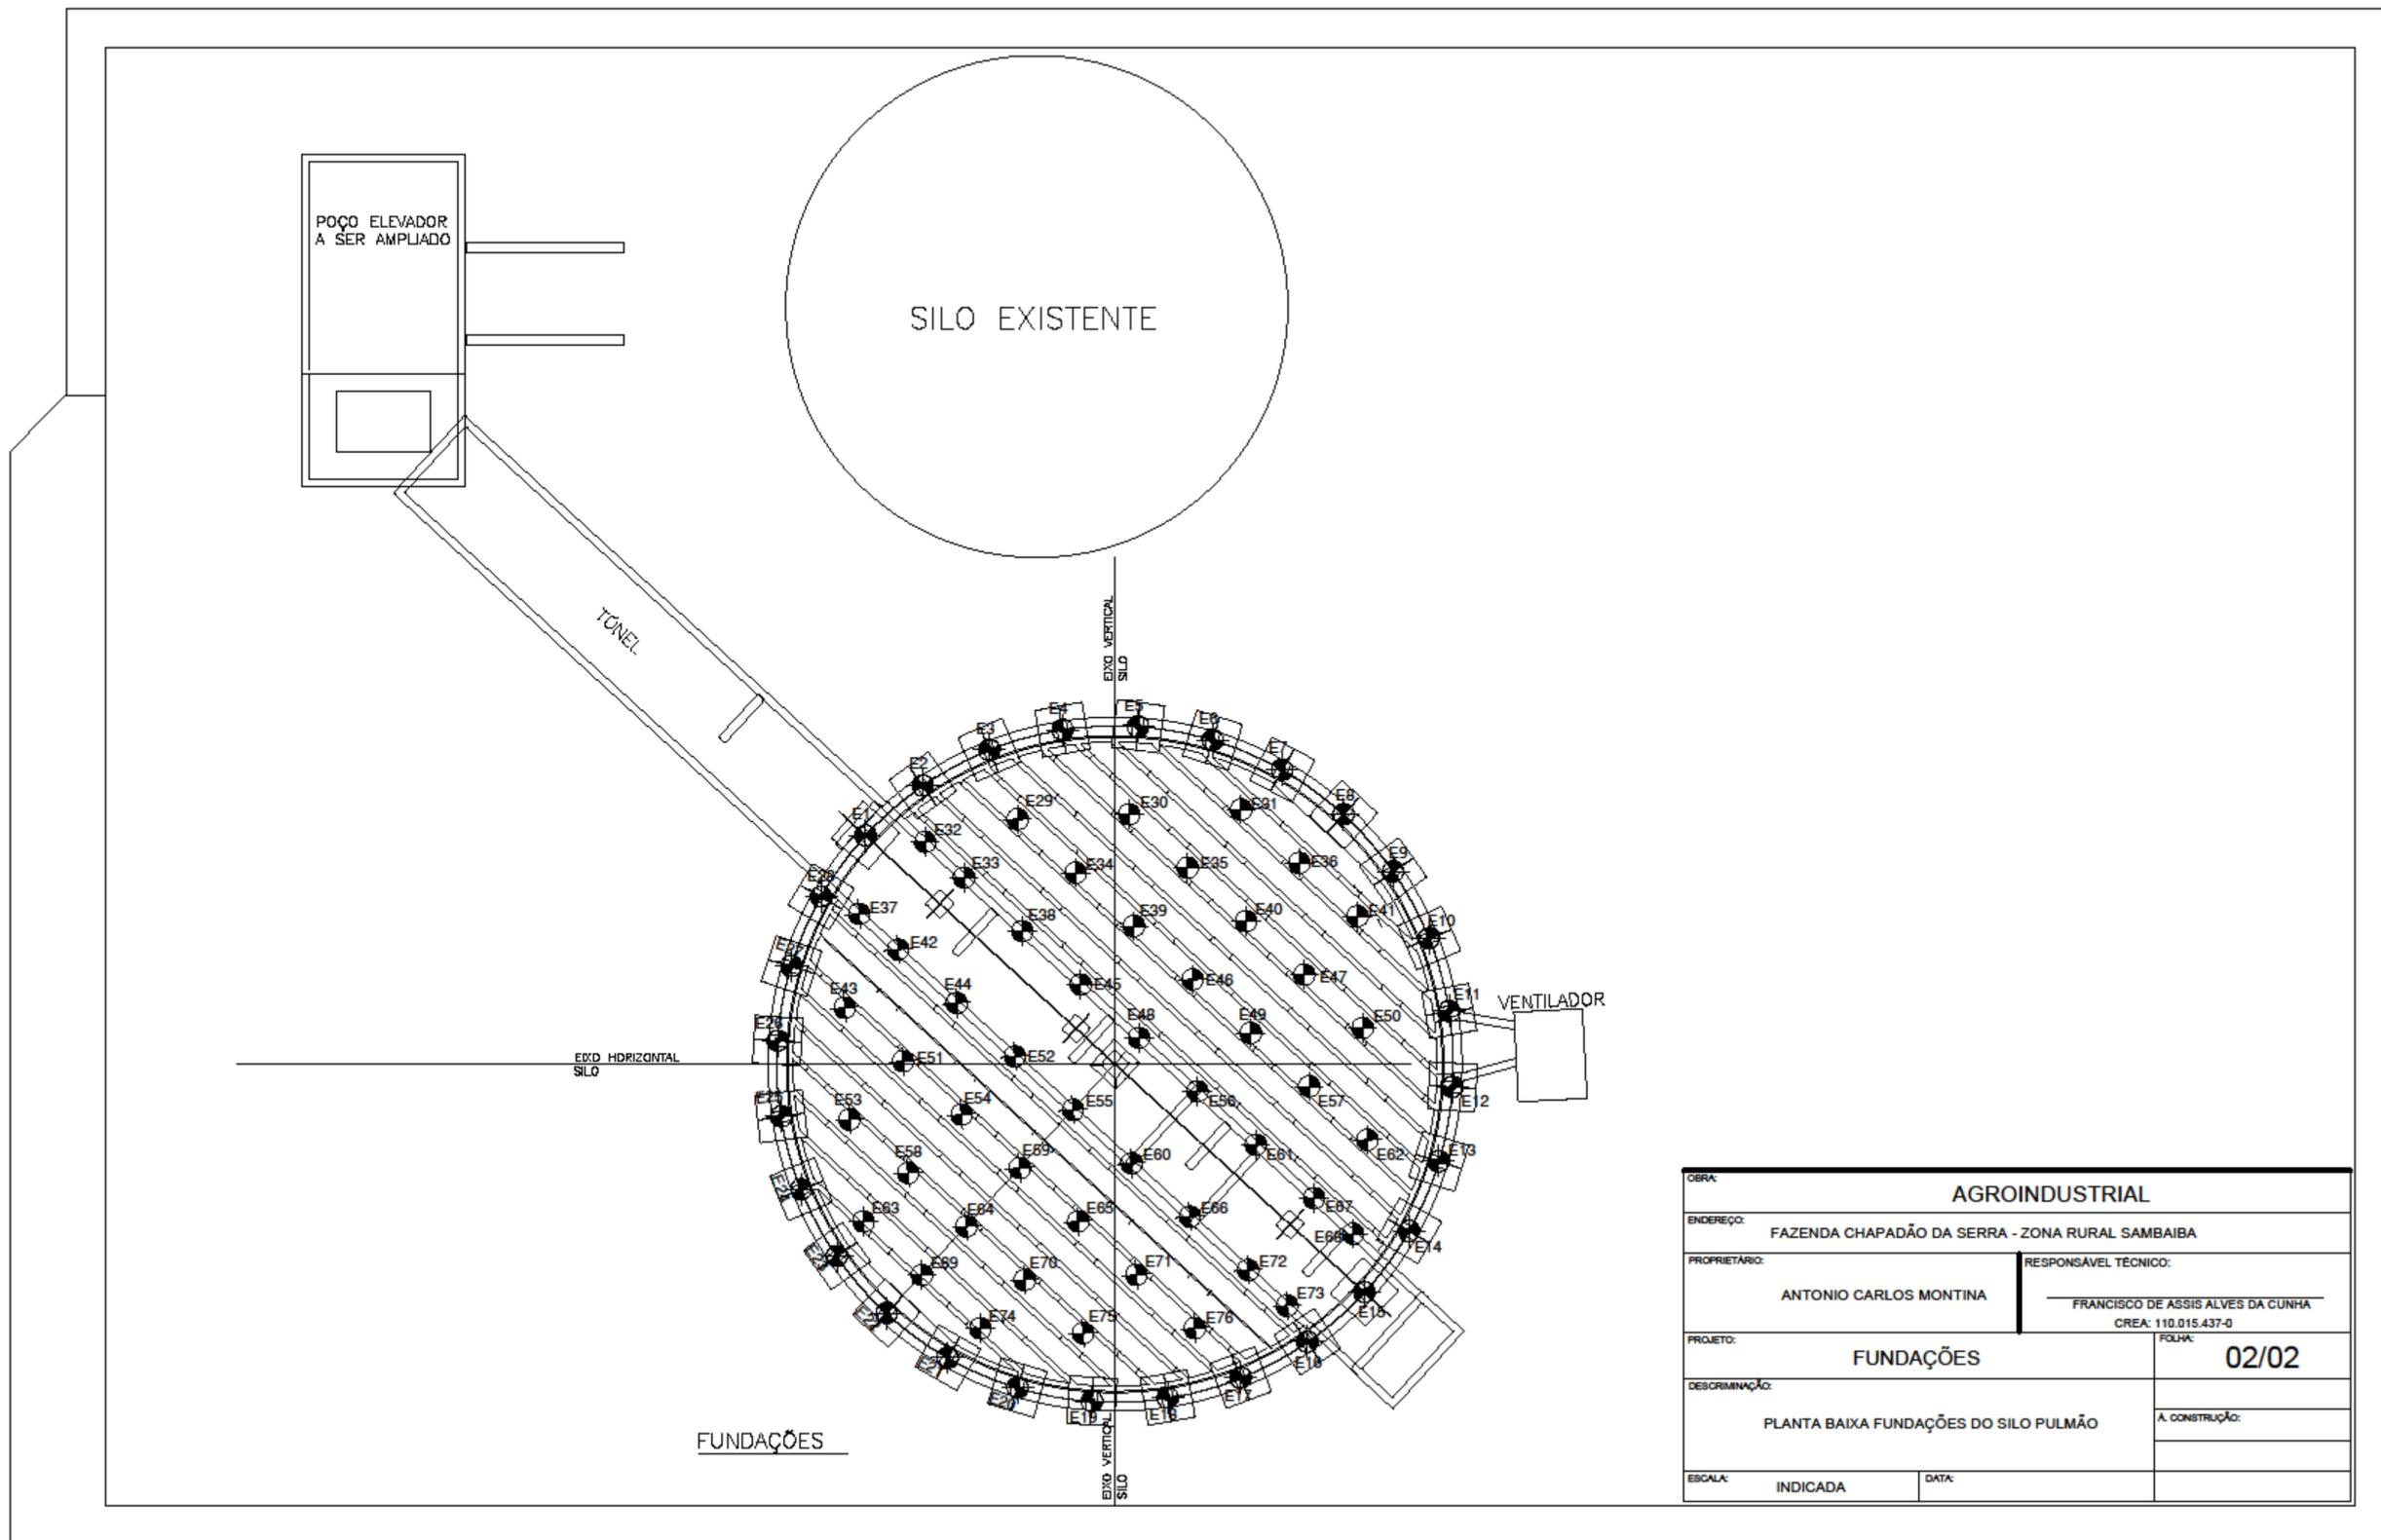
ANEXO D – PROJETO DE FUNDAÇÕES DO SILO

OBRA:		AGROINDUSTRIAL	
ENDEREÇO:		FAZENDA CHAPADÃO DA SERRA - ZONA RURAL SAMBAIBA	
PROPRIETÁRIO:	ANTONIO CARLOS MONTINA	RESPONSÁVEL TÉCNICO:	FRANCISCO DE ASSIS ALVES DA CUNHA CREA: 110.015.437-0
PROJETO:	FUNDAÇÕES		FOLHA: 02/02
DESCRIÇÃO:	PLANTA BAIXA FUNDAÇÕES DO SILO PULMÃO		
ESCALA:	INDICADA	DATA:
