**UNIVERSIDADE FEDERAL DO MARANHÃO**  
**CAMPUS DE BALSAS**  
**COORDENAÇÃO DO CURSO DE ENGENHARIA CIVIL**

**FUNDAÇÃO EM ESTACA HÉLICE CONTÍNUA: ESTUDO DE  
CASO EM OBRA DE EDIFÍCIO RESIDENCIAL DE SEIS  
PAVIMENTOS EM BALSAS-MA**

Trabalho de Conclusão de Curso na modalidade Monografia, submetido à Coordenação de Engenharia Civil da Universidade Federal do Maranhão como parte dos requisitos necessários para obtenção do Título de Bacharel em Engenharia Civil.

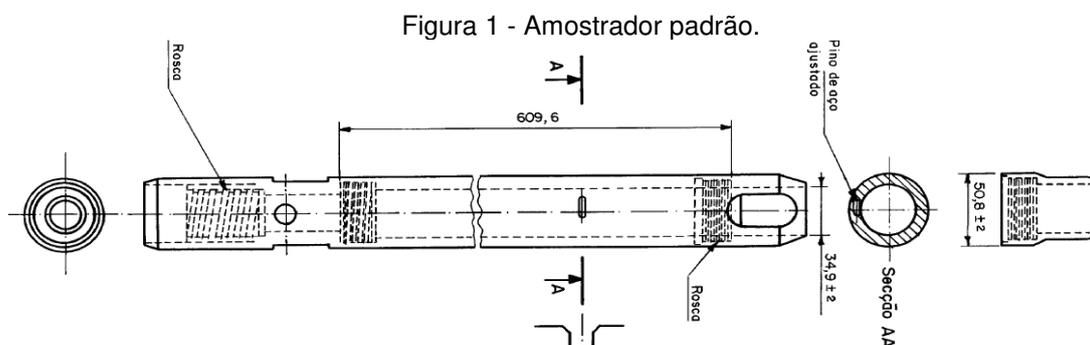
O furo de sondagem é executado pela utilização de um trado e circulação de água utilizando um trépano de lavagem como ferramenta de escavação para retirada do solo excedente. As amostras representativas do solo são coletadas a cada metro de profundidade por meio de um amostrador padrão, de diâmetro externo de 50,8 mm  $\pm$  2 mm e diâmetro interno de 34,9 mm  $\pm$  2 mm, que tem a forma e dimensões indicadas na Figura 1. O esquema de execução deste ensaio é ilustrado na Figura 2.

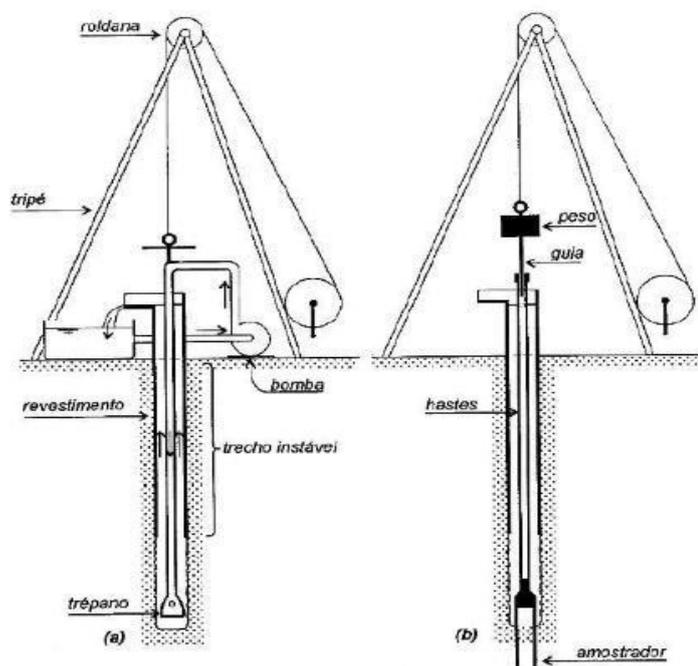
Figura 2 - Esquema de execução do ensaio SPT, onde a) avanço da sondagem por desagregação e lavagem e (b) ensaio de penetração dinâmica (SPT).

O primeiro metro de escavação é desprezado pelo ensaio. A perfuração do terreno é iniciada com trado tipo cavadeira, com 10 cm de diâmetro. Em cada metro, faz-se a realização do ensaio de penetração dinâmica e amostragem nos primeiros 45 cm de solo, sendo posteriormente realizado o avanço por escavação do furo até terminar a camada de 1 metro. A repetição destas operações vai aprofundando o furo e o material recolhido vai sendo classificado quanto à sua composição. Atingida certa profundidade introduz-se um tubo de revestimento, com duas e meia polegadas de diâmetro, que é cravado com o martelo e que, servirá para evitar fuga excessiva de água de lavagem (FIGUEIREDO, 2013)

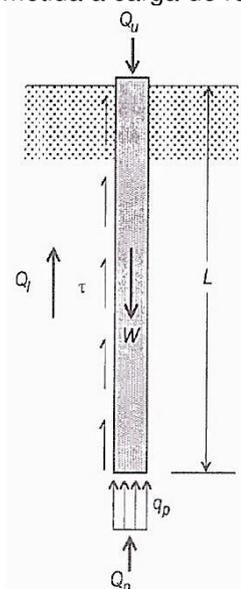
Figura 3 - Estaca submetida à carga de ruptura de compressão.

Sob o ponto de vista do contato estaca-solo, a capacidade de carga das estacas é dada pela soma das parcelas de capacidade de carga por atrito lateral e por resistência de ponta. Estas parcelas dependem do tipo de terreno e do tipo e geometria da estaca e podem ser observadas na Figura 3 e na Equação 1. Esse procedimento de cálculo se denomina “estimativa da capacidade de carga de ruptura” (LOBO, 2005).

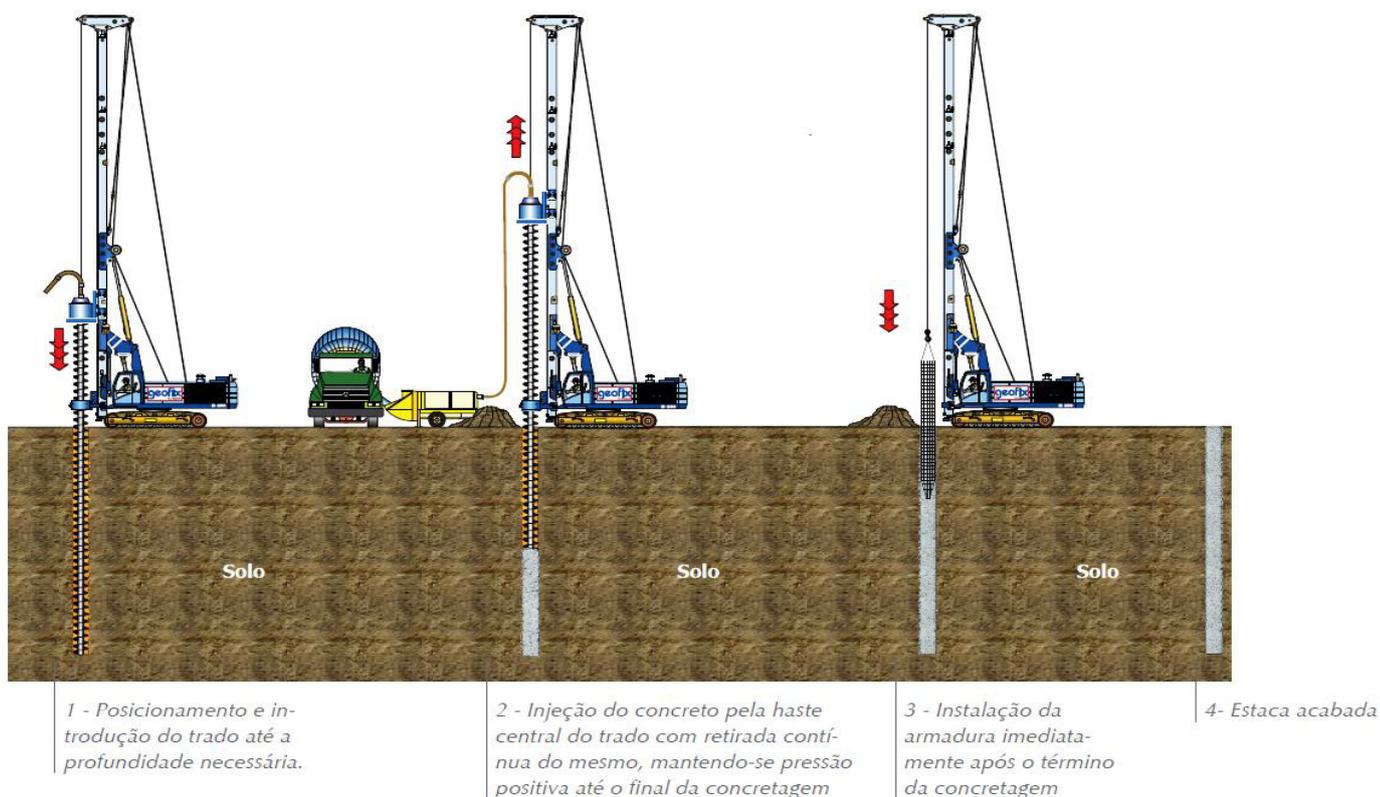
Figura 4 - Etapas de execução de estaca hélice contínua.

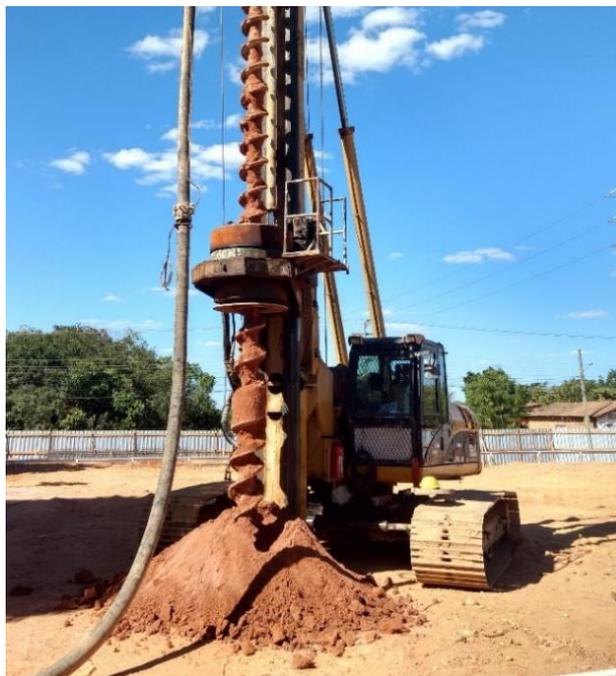
Figura 5 - Perfuração da estaca.

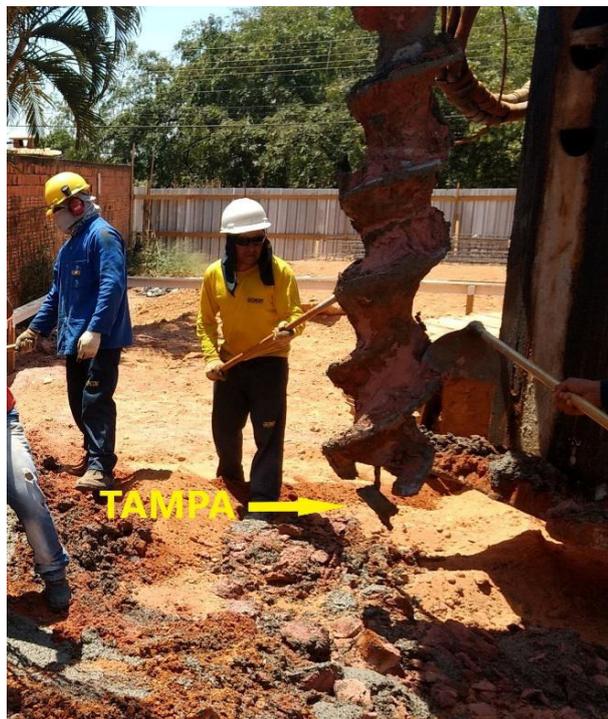
Figura 6 - Detalhe da tampa metálica provisória.

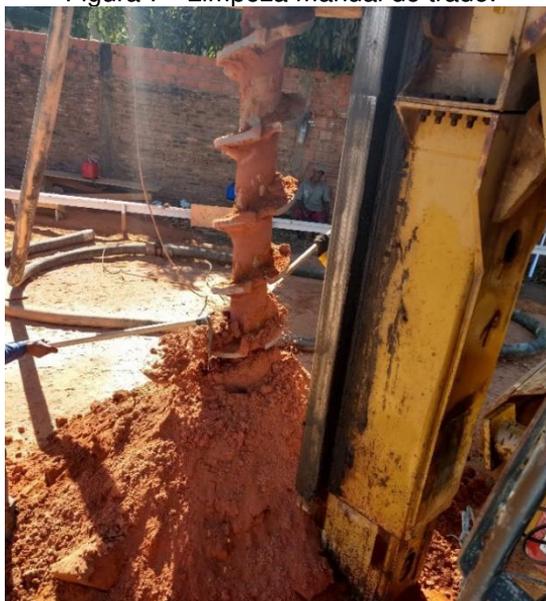
Figura 7 - Limpeza manual do trado.

Durante a extração do trado hélice é realizada a limpeza do solo que fica nas pás, que é executada manualmente ou com um limpador de acionamento hidráulico ou mecânico acoplado ao equipamento, sendo o material que foi retirado transportado para fora da região do estaqueamento com o uso de uma pequena pá carregadeira ou por carrinhos de mão (Figuras 7 e 8).

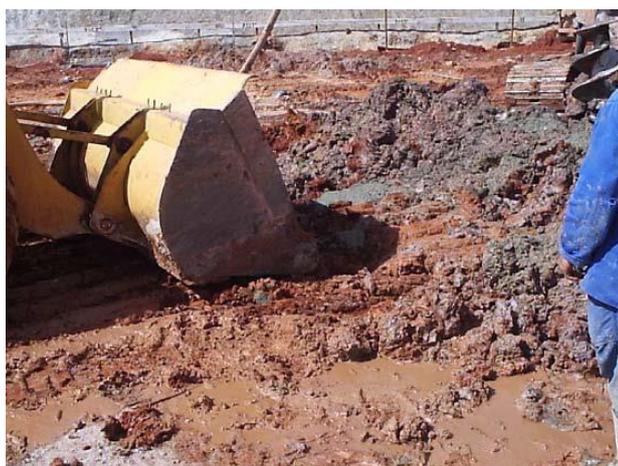
Figura 8 - Retirada do solo para fora da área de trabalho.

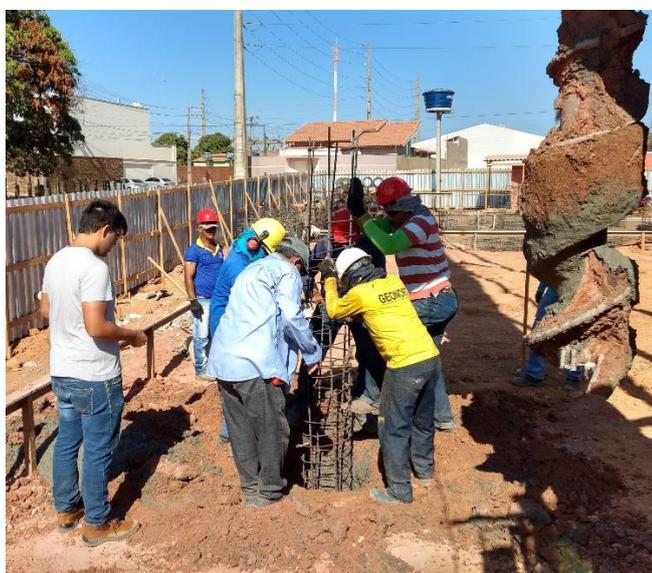
Figura 9 - Instalação manual de armadura.

Nas observações em obra da execução a instalação da armadura tem sido feita manualmente (Figura 9), pois a mesma não é muito pesada (tem comprimento de 4m cada), com ajuda do trado do equipamento para empurrar a armadura até próximo à cota de arrasamento.

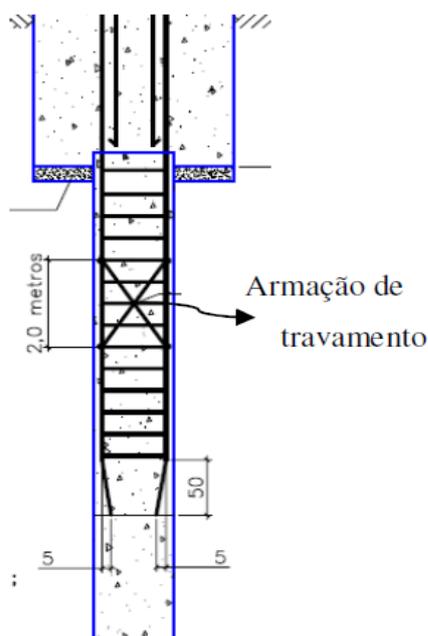
Figura 10 - Detalhe da armação de travamento na estaca.

A Figura 10 apresenta o detalhe de uma armadura auxiliar, denominada “ferragem de travamento”, que é utilizada quando se necessita aumentar a rigidez da armação das estacas para viabilizar a colocação da mesma no solo concretado, principalmente quando são longas, maiores que 10 m. Consiste na utilização de uma ferragem ligando as barras longitudinais da estaca, (MAGALHÃES, 2005 apud TAVARES, 2009).

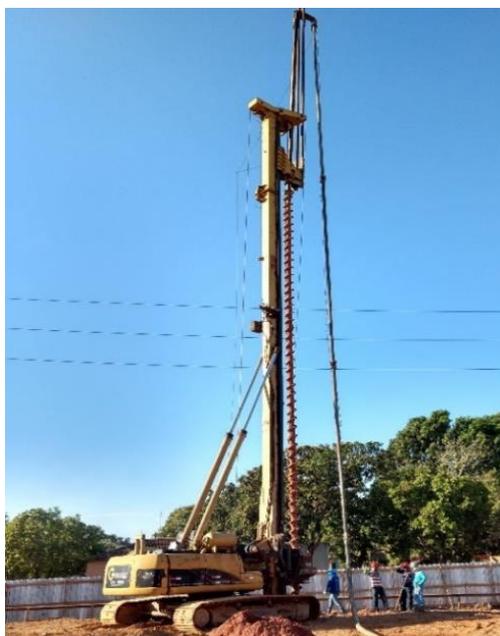
Figura 11 - Perfuratriz Hélice Contínua EM800/24.

O equipamento é composto por um conjunto que possui uma perfuratriz hidráulica modelo EM800/24, da marca CZM (Figuras 11 e 12), que pode perfurar até 24 metros de profundidade e até 800 milímetros de diâmetro, montado sobre um chassi de base com esteiras de largura regulável, possuindo torque máximo de 12.500 kgf.m e peso operacional de 47.000 kg (CZM, 20--).

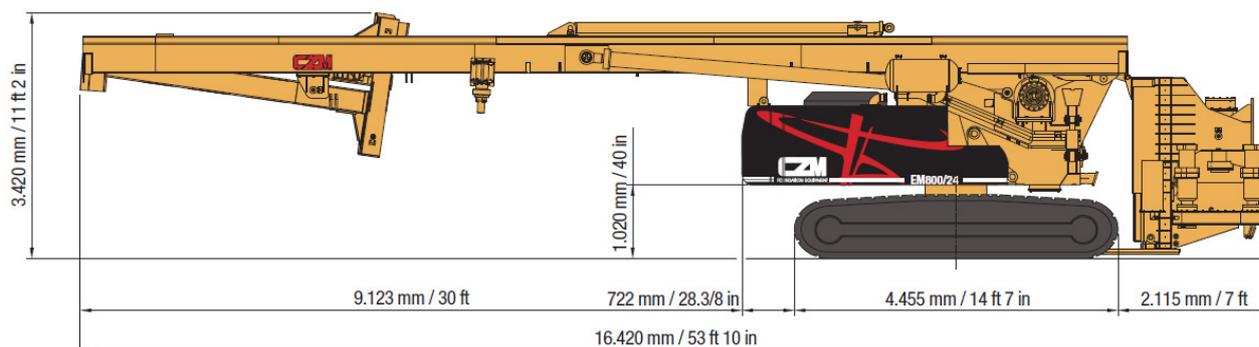
Figura 12 - Perfuratriz Hélice Contínua EM800/24 em posição de transporte.

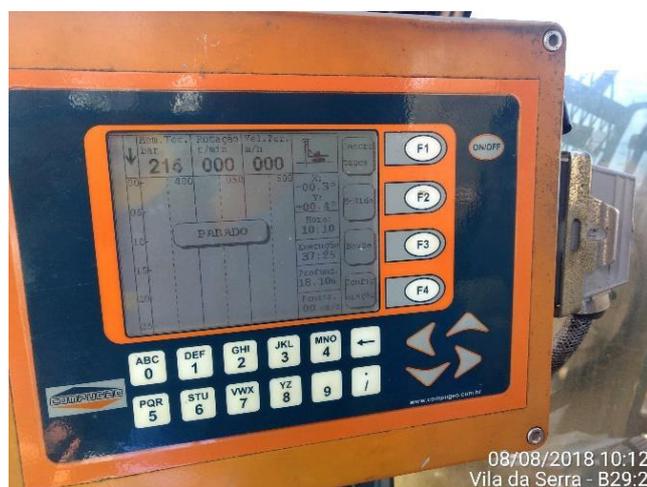
Figura 13 - Monitor do computador de bordo.

A execução das estacas hélice possui um sistema de medição que é automatizado, onde um computador de bordo analisa as informações que são captadas e fornecidas por sensores instalados na máquina. O computador, que deve ser manipulado pelo operador, é dotado de um monitor (Figura 13) com uma tela que mostra três gráficos (pressão do concreto, rotação e velocidade de avanço), possui um teclado para gravação dos parâmetros de execução e é alimentado pela bateria da perfuratriz (TAVARES, 2009).

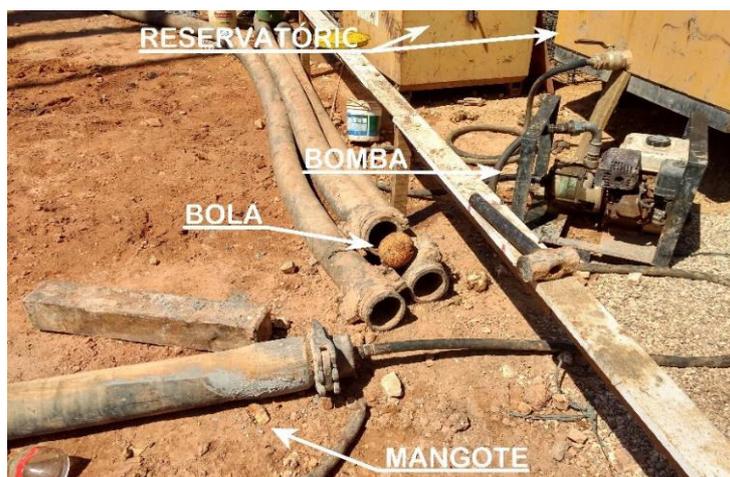
Figura 16 - Limpeza diária ao final da execução das estacas.

A limpeza é feita com uma bola de borracha que é empurrada pela rede através de pressão de água bombeada, circulando pelos mangotes e trado evitando assim o acúmulo de concreto nas paredes internas da tubulação e do trado (Figura 16).

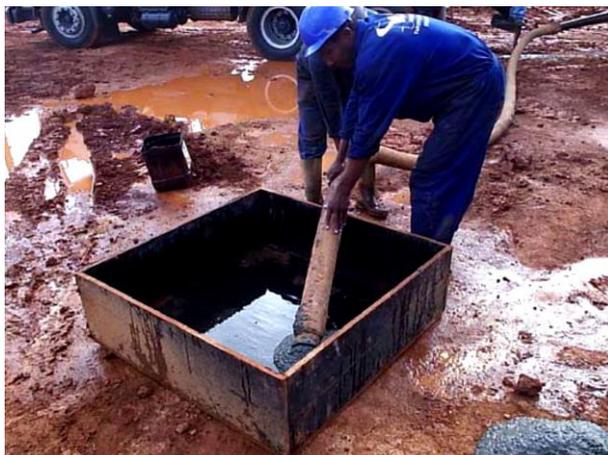
Figura 17 - Realização do ensaio para calibração da bomba de concreto.

Para Tavares (2009), este é um ensaio importante e deve ser executado quando se há dúvida em relação a calibragem da bomba, seja pelo seu estado de conservação ou por ter sido trocado de bomba durante o processo. O ensaio consiste em bombear concreto em uma caixa de madeira de dimensões conhecidas cronometrando o tempo dos pulsos da bomba e o tempo para se obter o volume de concreto medido com o auxílio de uma régua (Figura 17). Os dados encontrados no ensaio relativos à quantidade de concreto bombeado em determinado tempo são indispensáveis para a alimentação do computador de bordo, pois dará ao executor os parâmetros instantâneos de execução da estaca como sub/superconsumo de concreto. A não realização do ensaio pode resultar em problemas relacionados à própria bomba ou a rede de bombeamento.

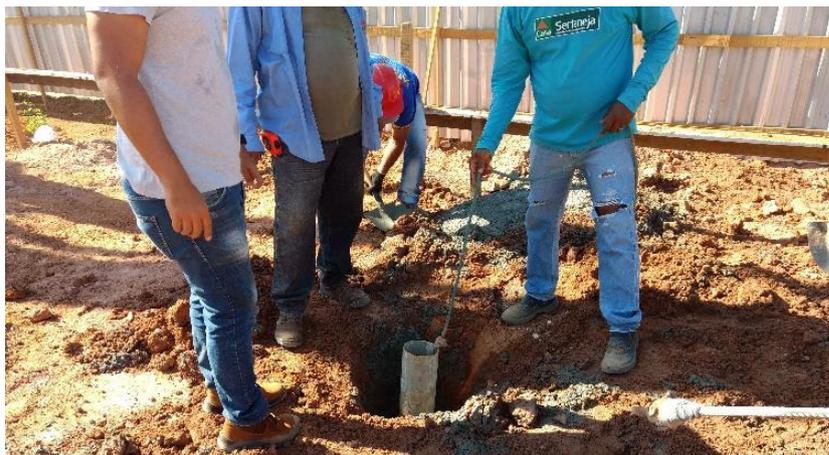
Figura 18 - Retirada de concreto excedente até a cota de arrasamento.

Geralmente em obras se realiza a concretagem até a cota do terreno, se retira o solo contido nas pás do trado de forma manual ou com o auxílio de pá-carregadeira e limpa-se as bordas do furo para tirar o excesso de barro e concreto. Logo após é instalada a armadura até a cota de projeto e retirado da estaca o concreto contaminado até próximo a cota de arrasamento (Figura 18).

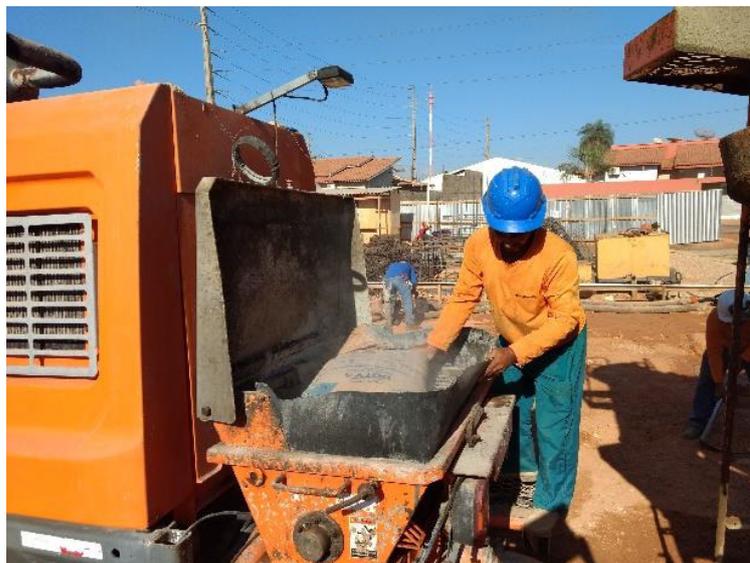
Figura 19 - Calda de lubrificação sendo preparada dentro do cocho da bomba.

Este procedimento é realizado com a utilização de uma calda de lubrificação, que se faz misturando 2 sacos de cimento (de 50 kg) em cerca de 200 litros de água dentro do cocho da bomba (Figura 19), logo, é misturada com o óleo proveniente da limpeza do final do dia anterior e em seguida é bombeada por toda a extensão da tubulação da hélice e dos mangotes de concretagem, como pode ser notado na Figura 20 a calda saindo junto com concreto na ponta do trado (VELLOSO; ALONSO, 2000 apud TAVARES, 2009).

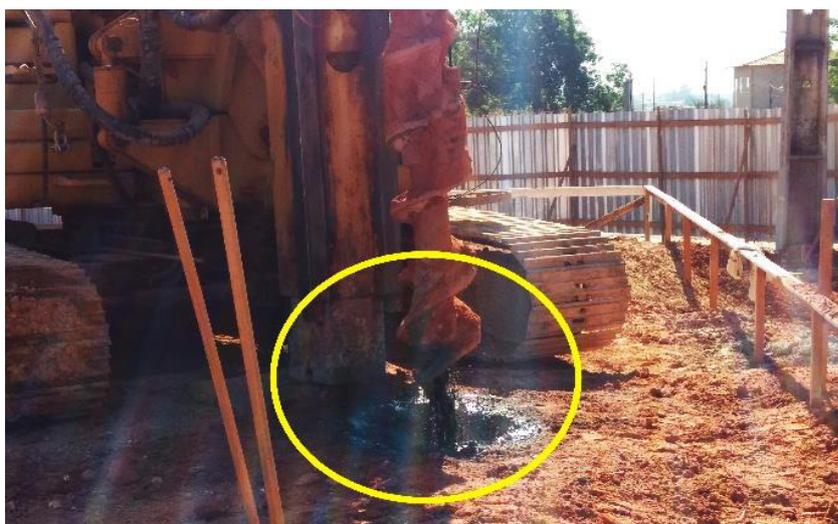
Figura 20 - Calda de lubrificação saindo junto com concreto na ponta do trado.

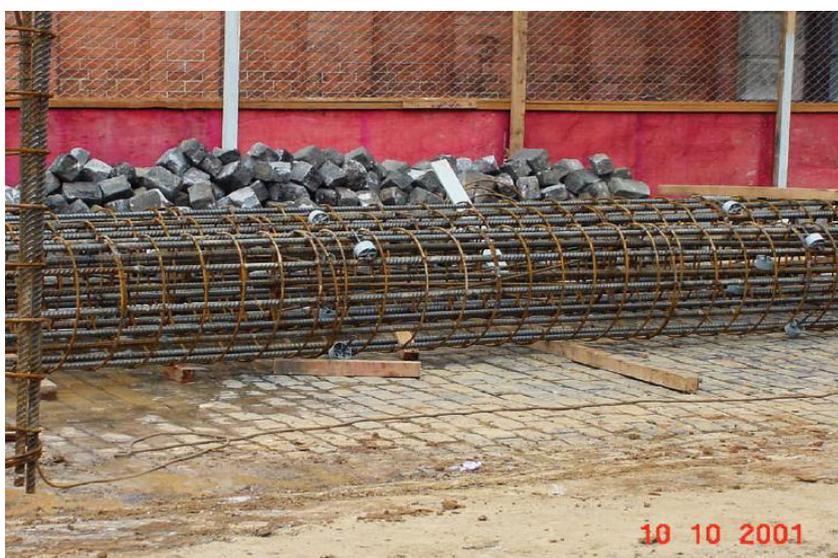
Figura 21 - Armadura utilizada em estacas hélice contínua.

Geralmente a armadura utilizada (Figura 21) é composta por barras de aço CA-50 ou CA-25, dependendo da bitola da barra, montadas em gaiola. Para aumentar a rigidez da armação e evitar a sua deformação durante a introdução na estaca já concretada, aconselha-se usar barras grossas com estribos circulares soldados ou estribos espiralados (ALMEIDA NETO, 2002).

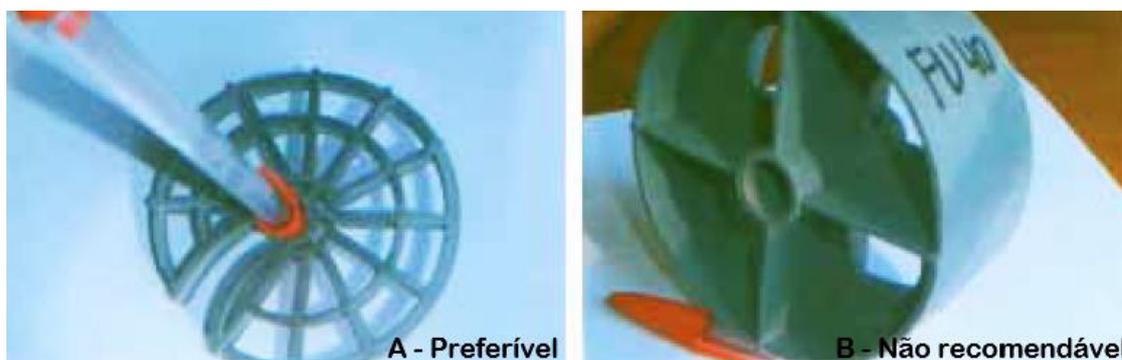
Figura 22 - Tipos de rolete.

Ainda sobre espaçadores, podemos comentar acerca da experiência de execução de estacas hélice contínua da empresa Geofix Fundações, que aconselha o uso de espaçadores do tipo rolete “finos” (com espessura de 10 mm), representados na Figura 22A ao invés dos “largos” (com espessura de 50mm), mostrados na Figura 22B, pois, na instalação da armadura os roletes não rolam devido ao concreto, eles o empurram. É aconselhável ainda que não haja o uso excessivo de roletes, limitando-se à 4 roletes na mudança de seção da ponta para o fuste da armadura e mais quatro no topo (GEOFIX, 2012).

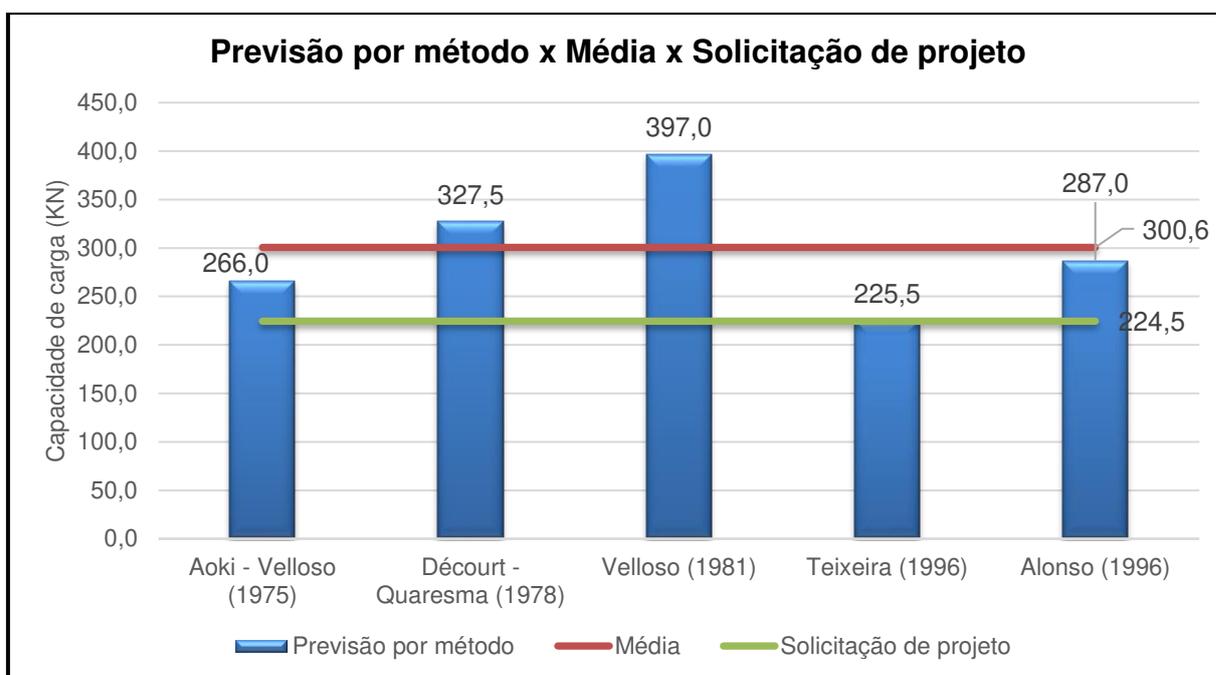
Gráfico 1 - Comparação entre a resistência admissível calculada pelos métodos, a média desses valores e a solicitação de projeto para as estacas e 14 m.

Pode ser observado no gráfico que a média dos cinco valores fornecidos pela aplicação dos métodos (300,60 KN) supera em 34% a solicitação de capacidade de carga de projeto (224,50 KN). Dito isto, foi verificado nos cálculos que a condição de estabilidade do sistema solo-estaca com relação à ruptura ainda seria mantida se o comprimento das estacas fosse diminuído até o valor de 12 metros, podendo ser

Para melhor visualizar os resultados da tabela 11 e as comparações feitas, temos o gráfico 1, que mostra os valores das capacidades de carga admissível obtidos com a aplicação dos cinco métodos de previsão para as estacas de 14 metros de comprimento, o valor médio entre eles e o valor da solicitação de projeto.

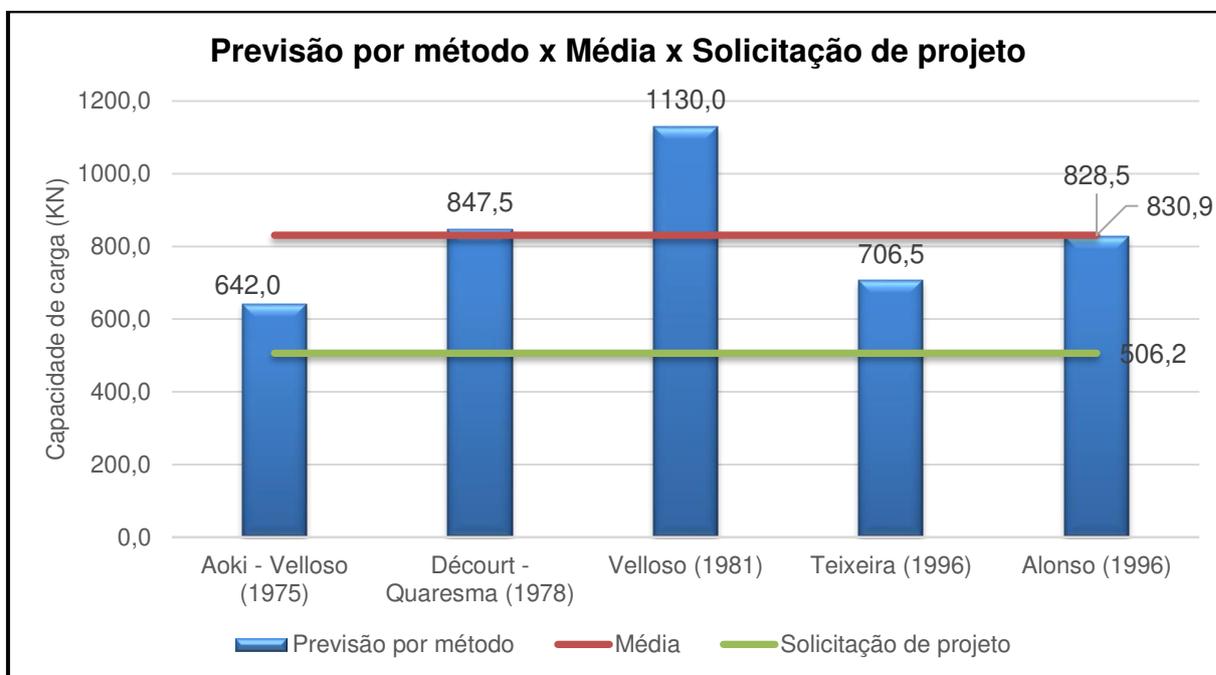
Gráfico 2 - Comparação entre a resistência admissível calculada pelos métodos, a média desses valores e a solicitação de projeto para as estacas de 19 m.

Análogo à análise feita para as estacas do bloco B19, observa-se no gráfico que a média dos cinco valores fornecidos pela aplicação dos métodos (830,90 KN) supera em 64% a solicitação de capacidade de carga de projeto (506,20 KN). Dito isto, foi verificado nos cálculos que a condição de estabilidade do sistema solo-estaca com relação à ruptura ainda seria mantida se o comprimento das estacas fosse diminuído até o valor de 17 metros, podendo ser esta a cota de parada das estacas. Isso demonstra que o fator de segurança adotado pelo projetista foi superior que mínimo exigido pela NBR 6122.

previsão para as estacas de 19 metros de comprimento, o valor médio entre eles e o valor da solicitação de projeto.

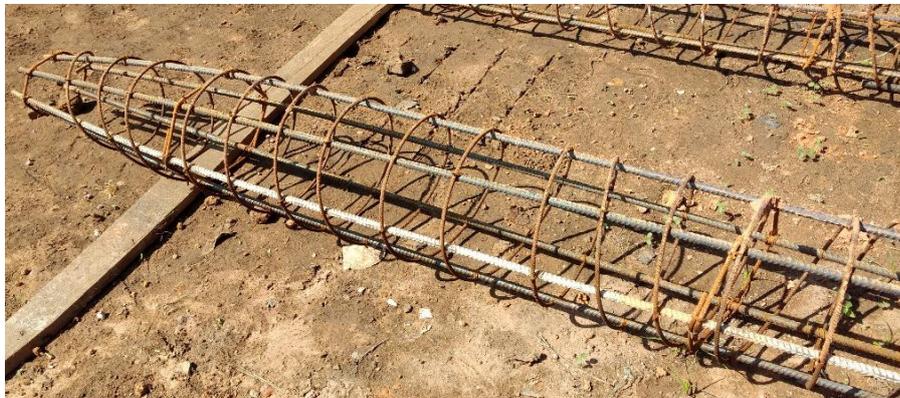
possivelmente, ao descuido em não adquirir por motivos financeiros ou pela tradição incoerente de se executar sem o uso dos mesmos.

Figura 27 - Armação utilizada nas estacas do empreendimento Vila da Serra.

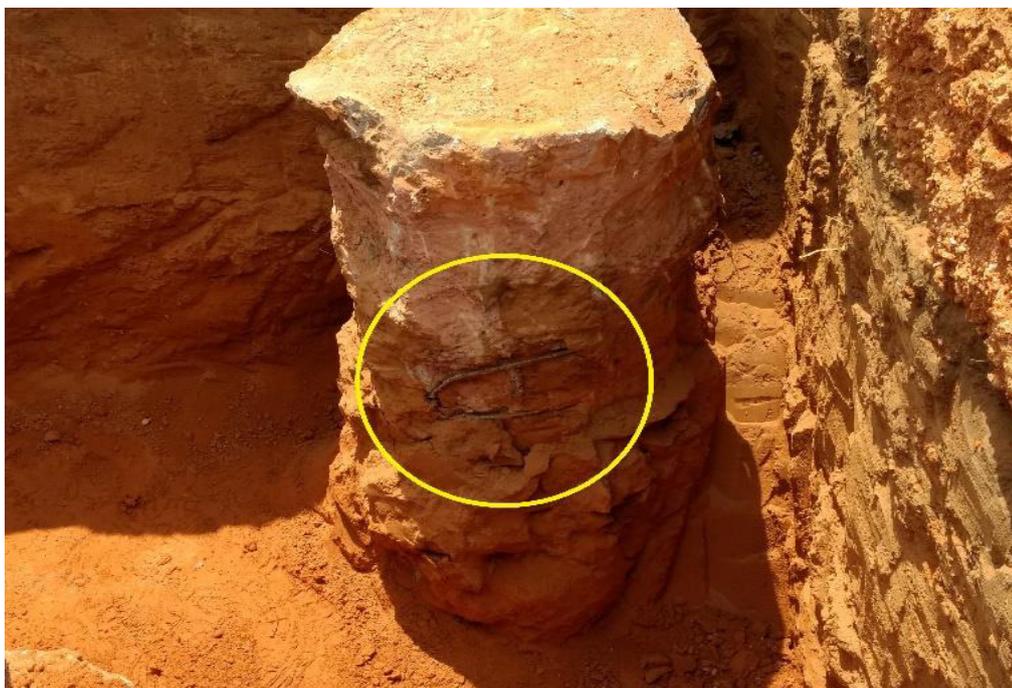
O ato de se executar este tipo de estaca sem o devido uso dos espaçadores pode causar sérios problemas de corrosão nas armaduras, pois não será obedecido o cobrimento mínimo de concreto e a armação ficará sujeita ao contato com o solo natural, como se observa na Figura 28, onde mostra a armação exposta próximo a cota de arrasamento da estaca.

Figura 28 - Armação de estaca exposta.

Não haverá problema se armação exposta estiver somente acima da cota de arrasamento, como é o caso da foto, pois este concreto e ferragem serão cortados e descartados, o problema está em não poder prever se haverá exposição da armadura ao solo natural ao longo do fuste da estaca, visto que é impossível verificar isto com a mesma no subsolo.
