**ANÁLISE DO DESPERDÍCIO DE CONCRETO ESTRUTURAL USINADO NO
PROCESSO DE EXECUÇÃO DE FUNDAÇÕES INDIRETAS DO TIPO
HÉLICE CONTÍNUA MONITORADA: UM ESTUDO DE CASO EM UMA OBRA
EM SÃO LUÍS - MA**

Monografia apresentada ao curso de Engenharia Civil, do CCET, da Universidade Federal do Maranhão como requisito parcial para obtenção do título de Bacharel em Engenharia Civil.

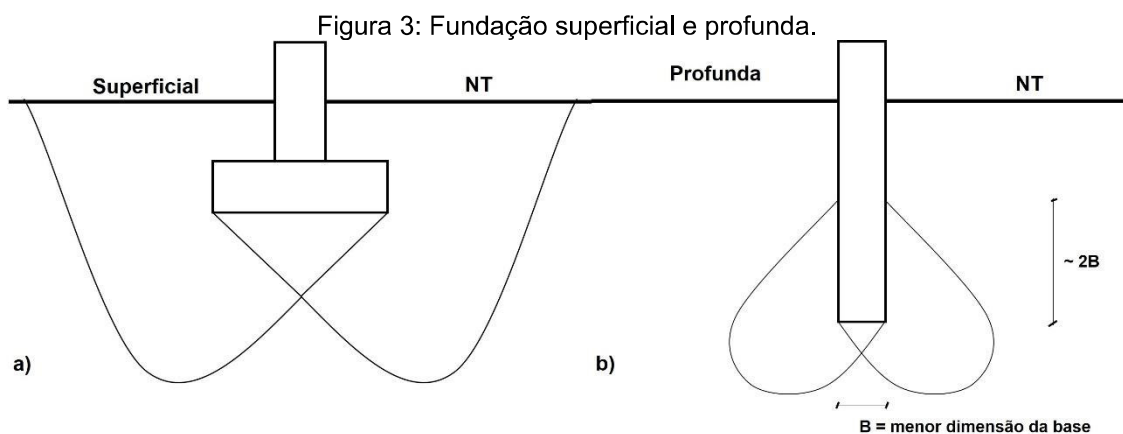
De acordo com Velloso e Lopes (2012), a distinção entre estes dois tipos é feita segundo o critério (arbitrário) de que uma fundação profunda é aquela cujo mecanismo de ruptura de base não surgisse na superfície do terreno. Como os mecanismos de ruptura de base atingem, acima dela, tipicamente duas vezes sua menor dimensão, a norma NBR 6122 (2010), determinou que fundações profundas são aquelas cujas bases estão implantadas a uma profundidade superior a duas vezes sua menor dimensão (Figura 3), e a pelo menos 3 metros de profundidade.

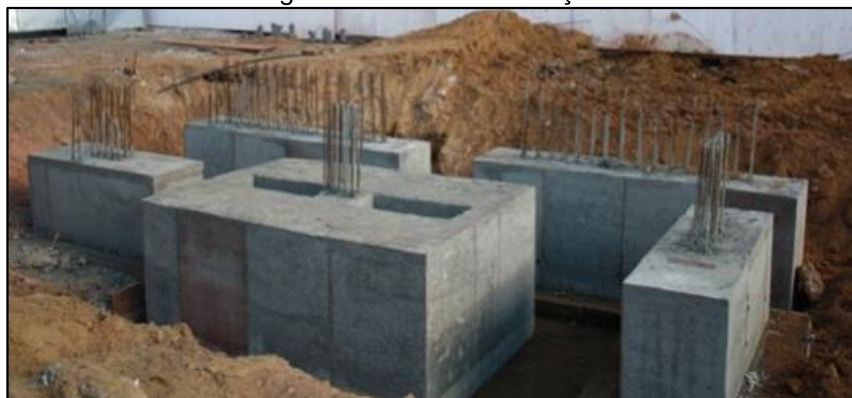
Figura 4: Blocos de fundação.

- a) Bloco - elemento de fundação de concreto simples, dimensionado de maneira que as tensões de tração nele resultantes possam ser resistidas pelo concreto, sem necessidade de armadura. Na figura 4, pode-se observar a utilização de blocos para a fundação de uma edificação;

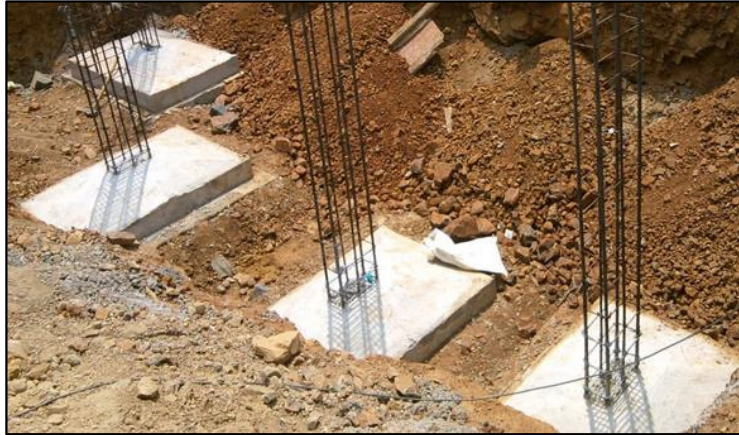
Figura 5: Sapatas isoladas.

- b) Sapata - elemento de fundação superficial de concreto armado, dimensionado de modo que as tensões de tração nele resultantes sejam resistidas por armadura especialmente disposta para este fim (por isso as sapatas têm menor altura que os blocos). Na figura 5, pode-se analisar a execução de uma fundação do tipo sapatas isoladas.

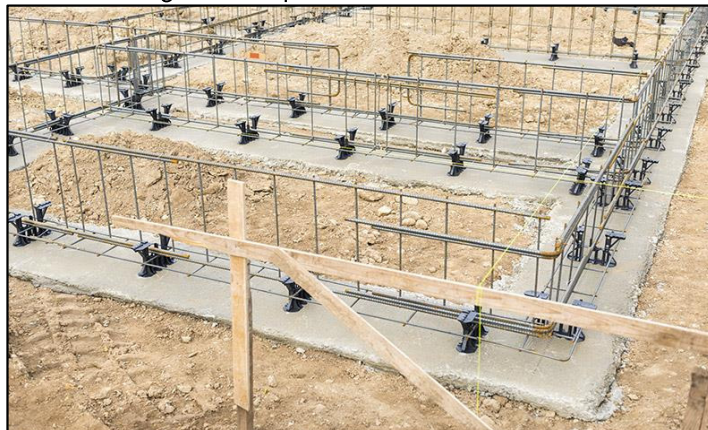
Figura 6: Sapata corrida ou baldrame.

- c) Sapata corrida (figura 6) - sapata sujeita à ação de uma carga distribuída linearmente ou de pilares em um mesmo alinhamento (às vezes chamada de baldrame ou de viga de fundação).

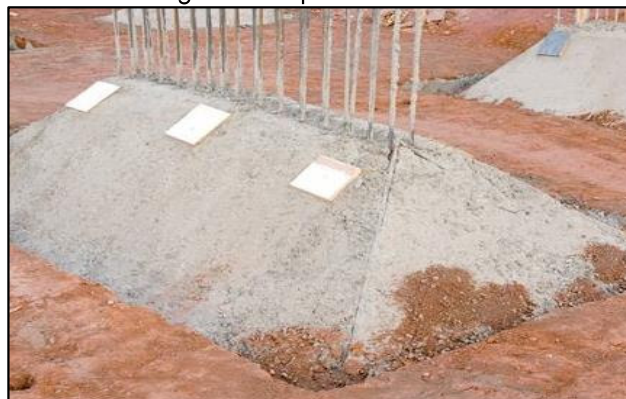
Figura 7: Sapata associada.

- d) Sapata associada - sapata que recebe mais de um pilar. Na figura 7, pode-se perceber a execução de uma sapata associada.

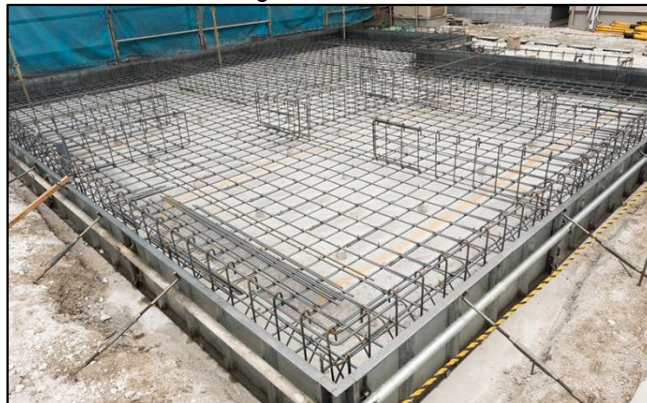
Figura 8: Radier.

- e) Radier (figura 8) - elemento de fundação superficial que recebe parte ou todos os pilares de uma estrutura.

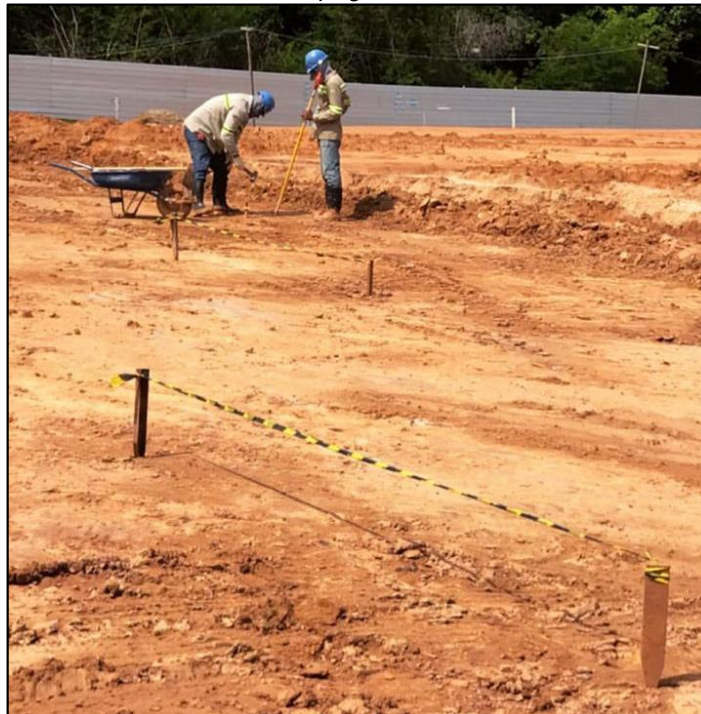
por meio de coordenadas geográficas. Na figura 10, pode-se perceber a equipe topográfica locando o eixo das estacas na obra estudada.

Figura 10: Levantamento topográfico e locação de eixos das estacas realizado pela equipe de topografia.

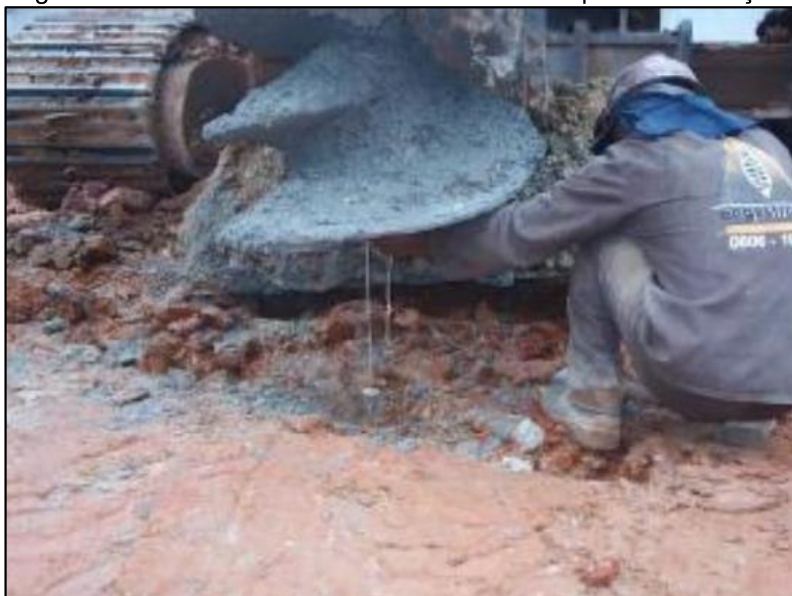
Desta forma, após o registro e locação dos piquetes pela equipe topográfica, o posicionamento da hélice se dá com auxílio de um prumo de centro (Figura 11) e a verticalidade da torre de perfuração pode ser controlada eletronicamente por sensores de prumo instalado ao longo do equipamento.

Figura 11: Posicionamento do eixo da hélice no ponto de locação.

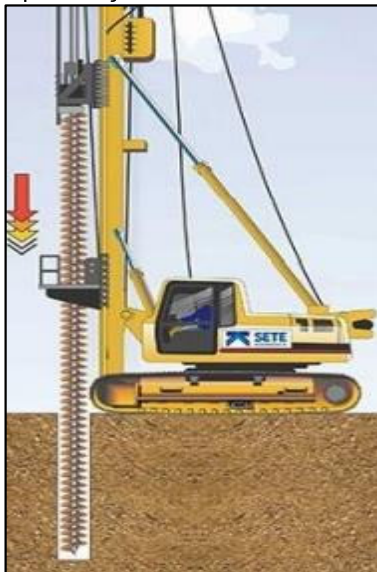
Segundo Hachich (1998, apud NUERNBERG, 2014), a perfuração (Figura 12) consiste em cravar a hélice no terreno, até a profundidade determinada em projeto, por meio de uma mesa rotativa colocada no seu topo, que aplica um torque apropriado para vencer a resistência do terreno.

Figura 12: Etapa de perfuração da estaca hélice contínua monitorada.

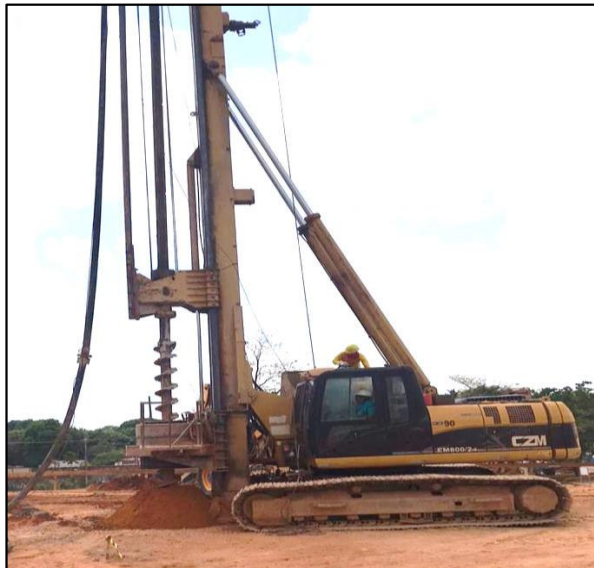
Geralmente, a máquina de perfuração mais utilizada no processo de execução de estacas de hélice contínua monitorada é a perfuratriz de esteira (Figura 13), porém, a escolha da máquina pode variar de acordo com o diâmetro e profundidade das estacas determinada em projeto.

Figura 13: Perfuratriz de esteira utilizada na obra estudada.

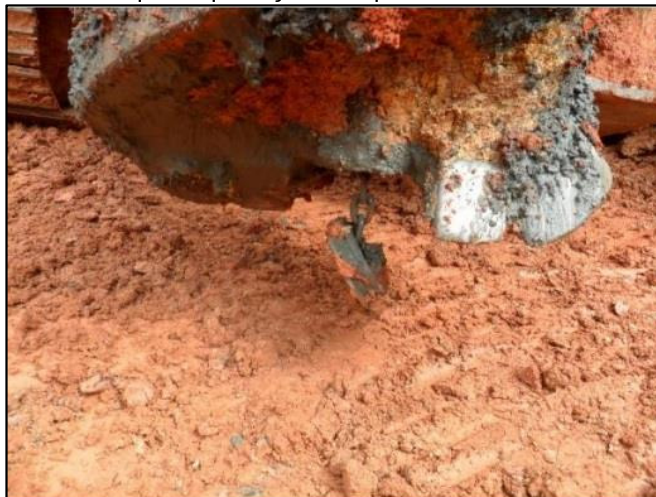
A haste de perfuração é composta por uma hélice espiral solidarizada a um tubo central e, equipada com dentes na extremidade inferior que possibilitam a sua penetração no terreno. A entrada de água e/ou solo na parte central da haste é impedida por uma tampa de proteção recuperável (Figura 14), localizada na extremidade do equipamento, e expulsa no início da concretagem.

Figura 14 - Detalhe da tampa de proteção recuperável na extremidade inferior do trado.

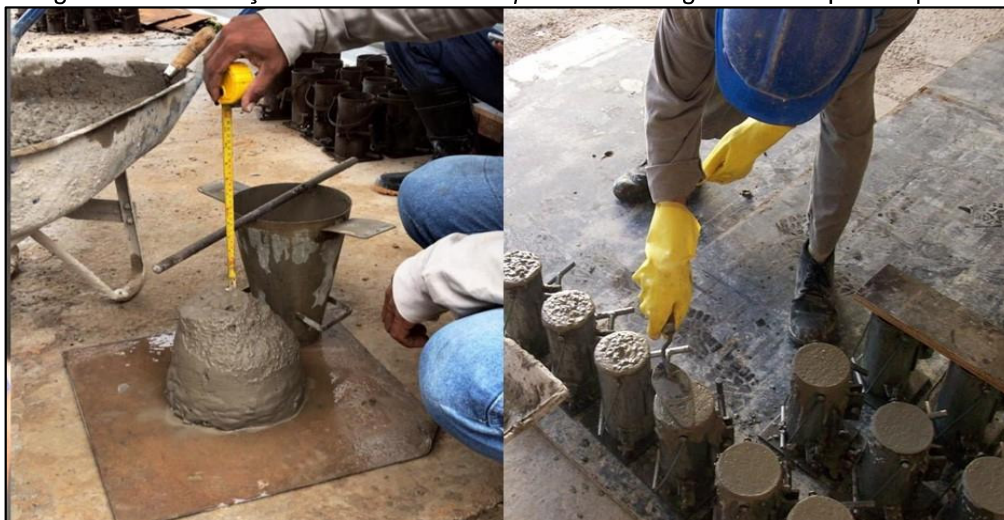
A primeira etapa da concretagem no processo executivo das estacas de hélice contínua monitorada, se dá quando o concreto usinado chega por meio do caminhão betoneira na obra. Nesse momento é quando é realizado o ensaio de *slump test* e a moldagem dos corpos de prova (Figura 15), que posteriormente será levado ao laboratório para os demais ensaios.

Figura 15: Realização do ensaio de *slump test* e moldagem dos corpos de prova.

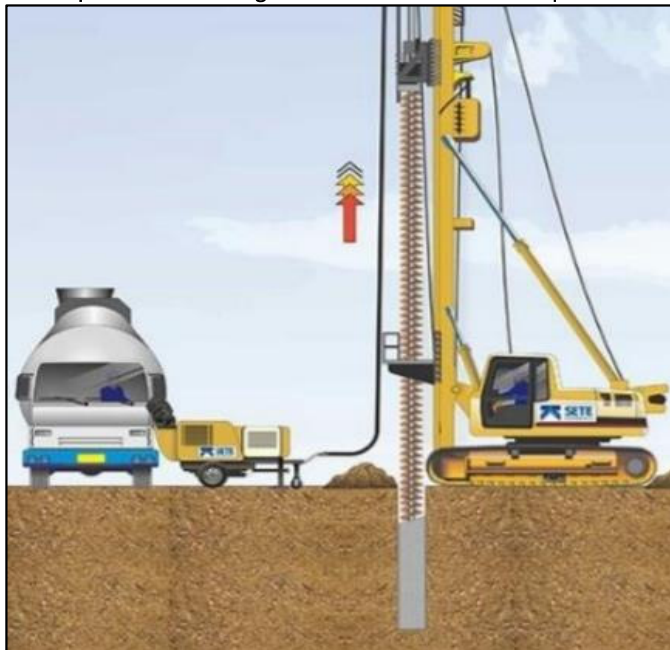
Diante disso, após a perfuração alcançar a profundidade desejada, o concreto é bombeado através do tubo central, preenchendo simultaneamente a cavidade deixada pela hélice (FUNDESP, 2009). Devido à pressão do concreto, a tampa de proteção provisória é expulsa, ficando aprisionada ao equipamento por meio de cabo metálico. Durante a extração, a hélice deve permanecer imóvel, exceto em terrenos arenosos, onde o giro lento e no sentido da perfuração é recomendando.

O concreto é injetado sob pressão positiva da ordem de 50 a 100 kPa. A pressão positiva visa garantir a continuidade e a integridade do fuste da estaca, e, para isto, é necessário que se observe dos aspectos executivos. O primeiro é garantir que a ponta do trado, durante a perfuração, tenha atingido um solo que permita a formação da “bucha”, para que o concreto injetado se mantenha abaixo da ponta da estaca, evitando que o mesmo suba pela interface solo-trado. O segundo aspecto é o controle da velocidade de retirada do trado, de forma que sempre haja um sobre consumo de concreto (ALMEIDA NETO, 2002).

Figura 16: Etapa de concretagem do fuste da estaca tipo hélice contínua.

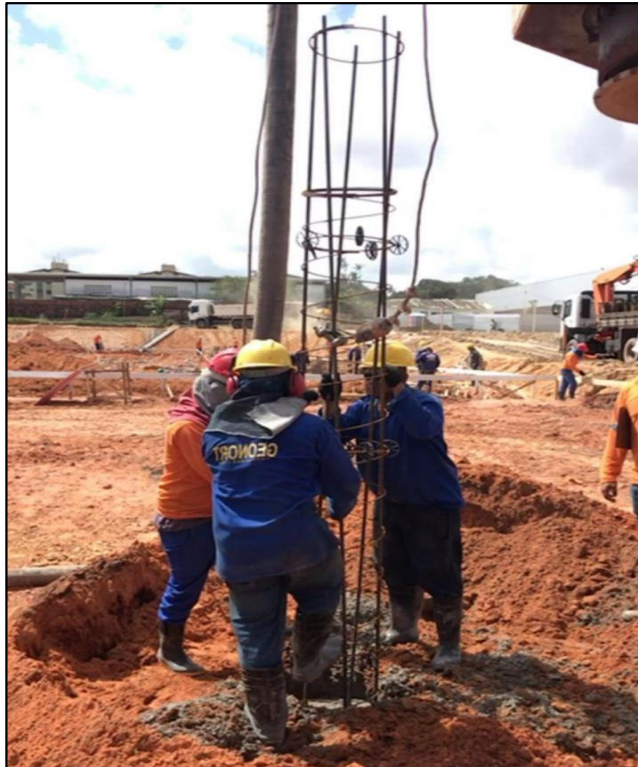
A introdução da armadura (Figura 17) é feita manualmente ou com auxílio de um “pilão”, que se apoiará sobre a armação e será empurrado pela própria mesa da perfuratriz ou pela pá carregadeira disponível na obra para retirada do material escavado. A utilização de vibrador, embora recomendado na bibliografia internacional, não é ainda bem difundida na prática brasileira (PENNA apud MUCHETI, 2008).

Figura 17: Equipe de colaboradores auxiliando na colocação da armadura da estaca que foi erguida pelo guindaste da perfuratriz.

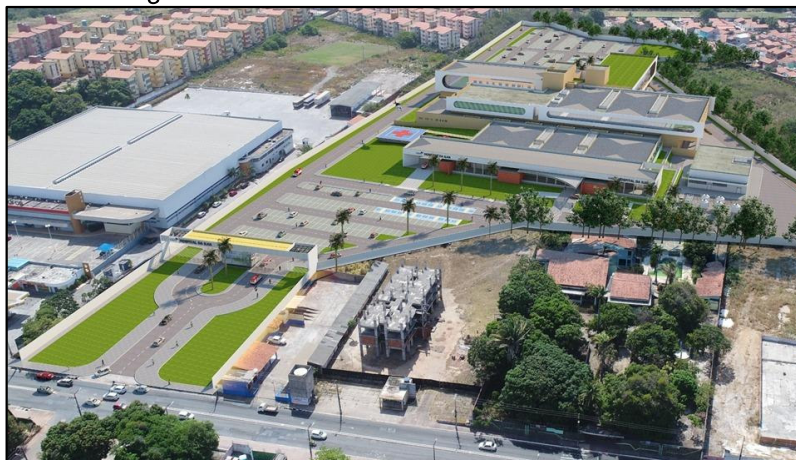
Figura 20: Vista humanizada da obra estudada.

A edificação foi concebida em estrutura de concreto convencional, com vedações em blocos de concreto e compartimentações internas em painéis de gesso acartonado – drywall. Para a cobertura, além da laje de piso, foi projetada cobertura em telha de aço pré-pintado com injeção de espuma rígida de poliuretano – PUR.

O hospital foi projetado dividido em 07 blocos com números de pavimentos que variam de 01 a 05, interligados por circulações horizontais e verticais, possuindo uma área total construída de 32.257,97m², visando atender 247 leitos.

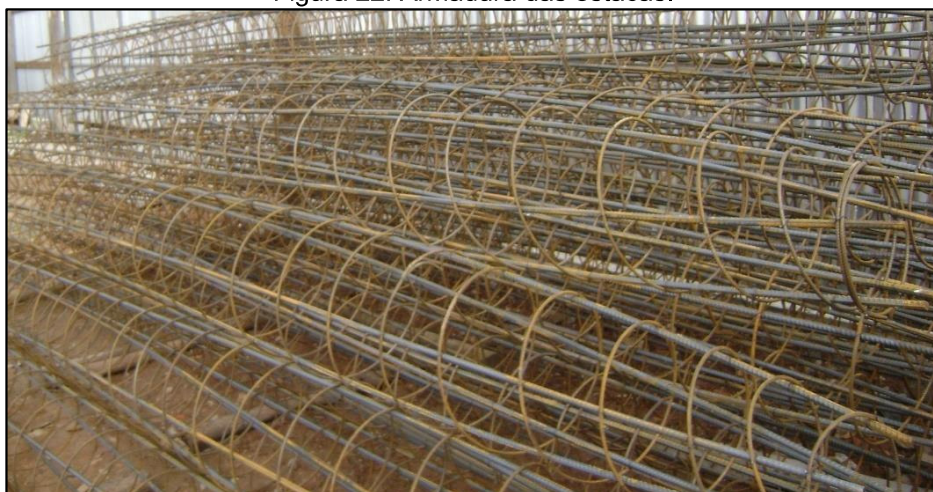
Figura 22: Armadura das estacas.

- a) Características geométricas: as estacas possuíam profundidade de 11 metros e diâmetro de 50 centímetros, com área de seção de $1,963\text{m}^2$ e volume de $2,16\text{m}^3$.
- b) Aço: a armadura das estacas continha a utilização de aço CA-50, com bitolas de 16, 8 e 6.3 mm.

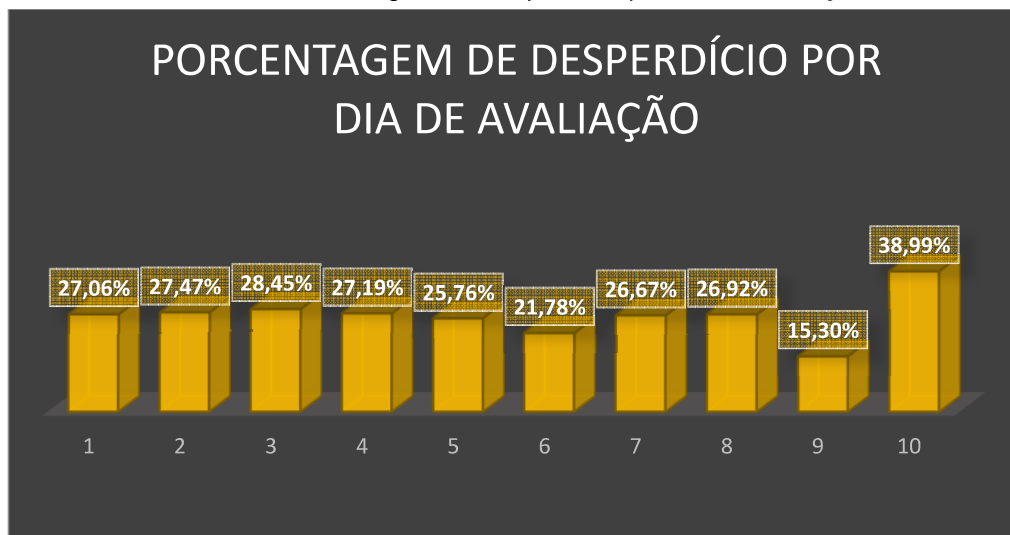
desperdício de concreto usinado. Além disso, obtém-se uma média de 26,56% de desperdício por dia. O gráfico a seguir demonstra o percentual de desperdício por dia avaliado.

Gráfico 1: Porcentagem de desperdício por dia de avaliação.

De acordo com a PINI (2010), por meio da Tabela de Composição de Preços para Orçamentos – TCPO, o desperdício de concreto estrutural usinado de 20MPa pode variar 1 a 33%, dependendo da qualidade das fôrmas (que não é caso, pois as estacas não necessitam) e do controle sobre o recebimento e o transporte do material. Sendo assim, apenas o décimo dia de avaliação ultrapassa essa margem, que foi de 38,99% de desperdício.

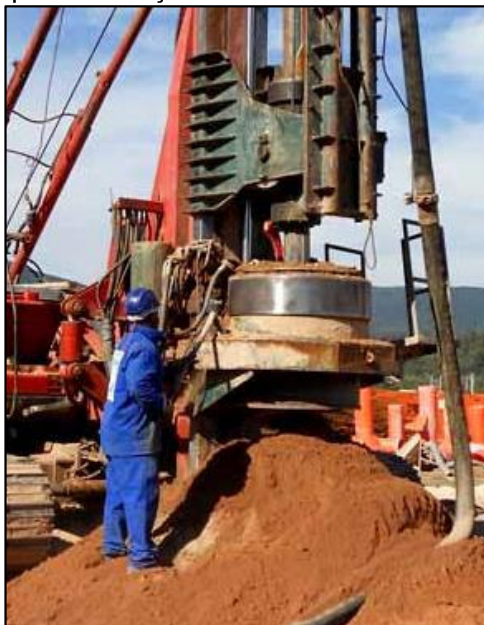
- d) Geração de entulho – quando a estaca é escavada pela hélice da perfuratriz, é gerado uma grande quantidade de entulho envolta dela. Assim, no momento de retirar a haste da perfuratriz, que é quando ocorre a concretagem, o operador acaba levantando a ela mais alto do que o necessário, para não correr o risco de danificá-la ao se movimentar. Ou seja, a concretagem é cessada acima da cota de projeto, como pode ser exemplificado na Figura 24.

Figura 24: Entulho gerado pela escavação da estaca ocasionando o desperdício de concreto.
