**PERÍCIA EM OBRAS DE ENGENHARIA CIVIL: ESTUDO DE CASO COM FOCO
EM INSPEÇÕES PREDIAIS**

**Trabalho de Conclusão de Curso
apresentado à Universidade Federal do
Maranhão, como requisito parcial para
obtenção do grau de Bacharel em
Engenharia Civil, sob a orientação do
professor Esp. Rachid Santos Maluf.**

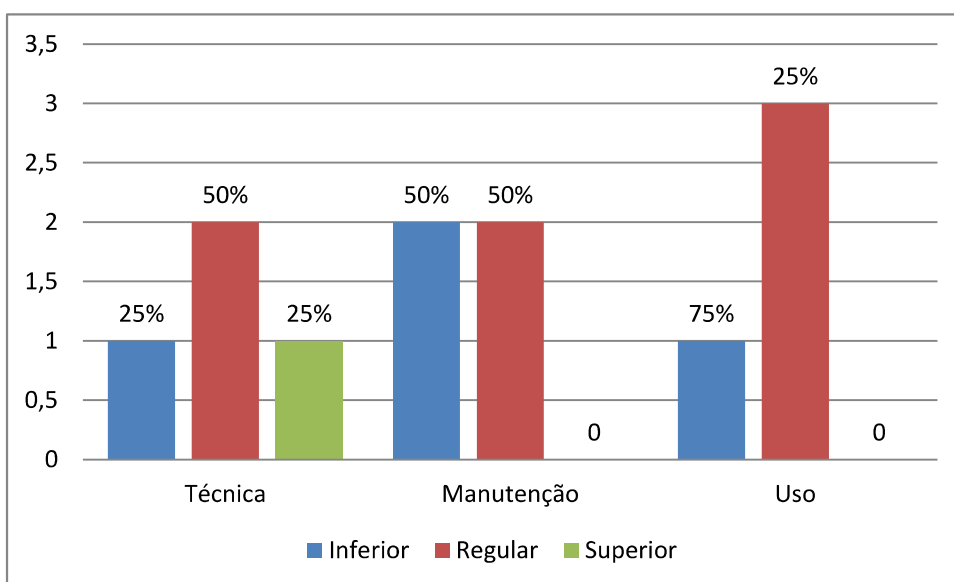
Gráfico 2 - Análise Sistêmica Tridimensional - Iluminação e tomadas

O Gráfico 2 corresponde ao grupo de iluminação e tomadas referentes ao condomínio avaliado, caracterizado pelas correspondentes classificações.

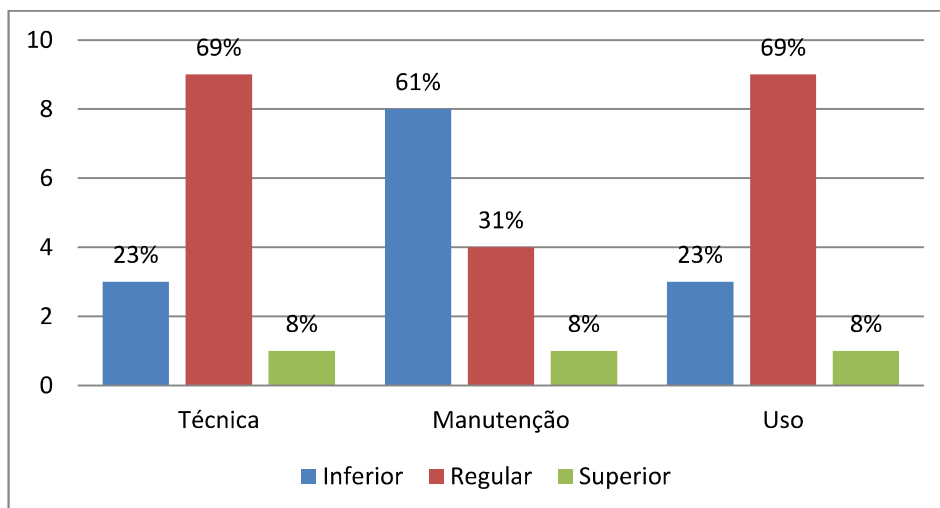
Gráfico 3 - Análise Sistêmica Tridimensional - Equipamentos básicos

Outro grupo inspecionado foi o de Equipamentos básicos que estão presentes no condomínio em estudo, onde o Gráfico 3 apresenta os respectivos resultados. É

possível perceber o índice de qualidade inferior quanto à condição de manutenção nesse grupo.

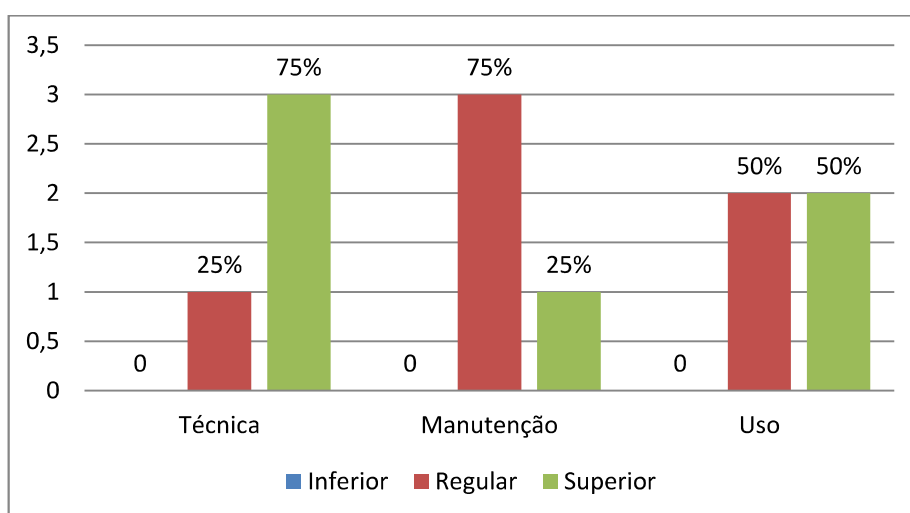
Gráfico 4 - Análise Sistêmica Tridimensional - Área de lazer

A área de lazer do condomínio também foi analisada quanto às condições, onde a mesma não apresentou classificação inferior em relação à qualidade de condições técnicas, de manutenção e de uso. Os resultados podem ser apresentados no Gráfico 4.

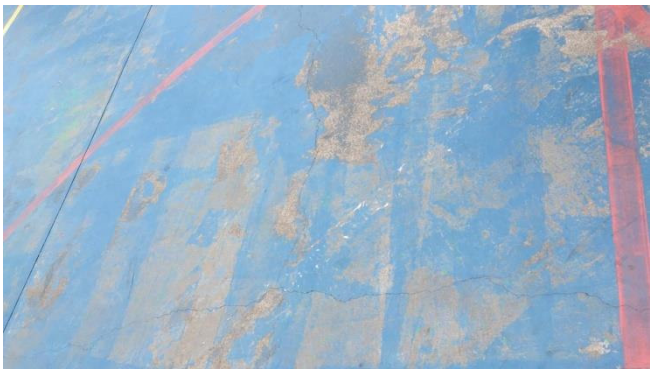
360	Quadra poliesportiva	Pintura deteriorada e fissuras no piso da quadra	15	Entrada de umidade com possibilidades de deterioração da estrutura do substrato	Executar recuperação das fissuras e realização da pintura com materiais específicos para a área em questão	6	10	6
288	Escada da torre Rio Sena no 15º pavimento	Manchas de umidade na parede	16 e 17	Insalubridade e deterioração do substrato e da pintura	Identificar a origem da umidade e realizar recuperação da pintura	6	8	6
