**AVALIAÇÃO FUNCIONAL OBJETIVA PARA DETERMINAÇÃO DO ESTADO
DE CONSERVAÇÃO DO PAVIMENTO ASFÁLTICO: ESTUDO EM TRECHO
DA AVENIDA DANIEL DE LA TOUCHE EM SÃO LUÍS – MA**

Monografia apresentada à Coordenação do Curso de Engenharia Civil da Fundação Universidade Federal do Maranhão, como requisito parcial à obtenção do grau de Bacharel em Engenharia Civil.

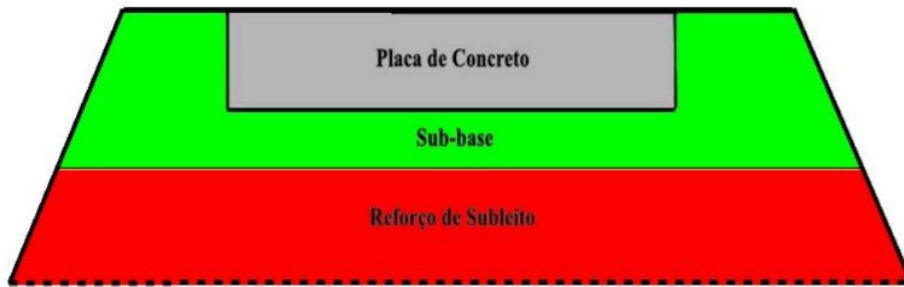
Figura 1: Camadas de pavimento rígido

Segundo DER/SP – PRO (2006), pavimento rígido é constituído por placas de concreto de cimento Portland, assente sobre camada de sub-base granular ou cimentada e, havendo sub-base cimentada, pode, adicionalmente, haver uma camada de material granular, Figura 1.

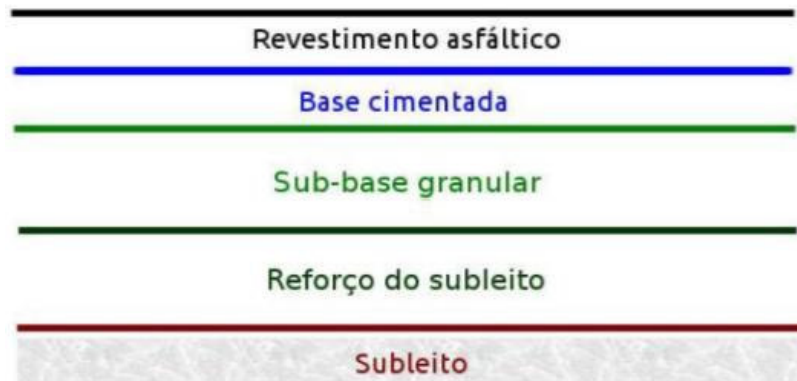
Figura 3: Pavimento semi-rígido

O DNIT (2006) caracteriza o pavimento semi-rígido como sendo o tipo de pavimento que possui uma base cimentada por algum aglutinante com bases cimentícias, como por exemplo, uma camada de solo cimento revestida por uma camada asfáltica. Os pavimentos semi-rígidos resultam da combinação dos pavimentos rígido e flexível. Mais próxima do pavimento flexível, a sua camada superior é basicamente constituída por materiais betuminosos e suas camadas inferiores, por material granular, Figura 3.

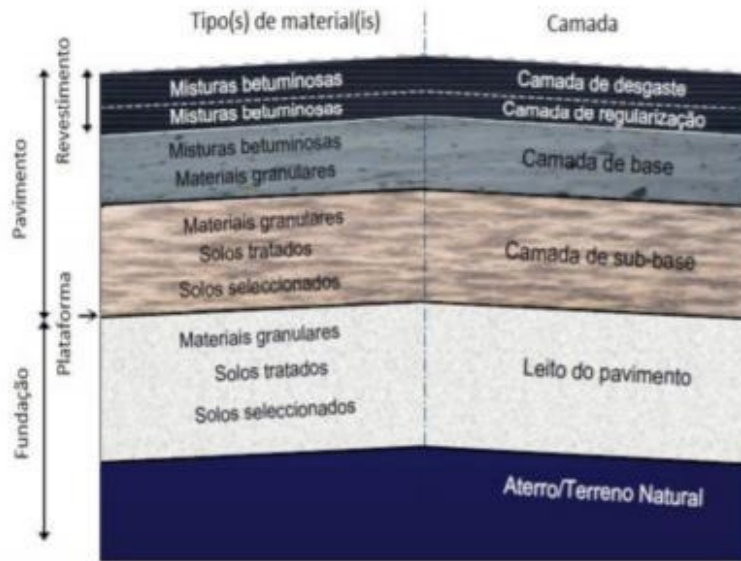
Figura 4: Camadas de pavimento flexível

O pavimento flexível, o qual em geral são associados aos pavimentos asfálticos, é constituído de camada superficial asfáltica (revestimento), apoiada sobre camadas de base, de sub-base e de reforço de subleito, constituídas por materiais granulares, solos ou misturas de pavimentos asfálticos (BERNUCCI *et al*, 2008). Tais camadas são passíveis de serem suprimidas de acordo com condições próprias de projeto como volume de tráfego, características ambientais, da capacidade de suporte do subleito e da rigidez e espessura das camadas. A Figura 4 mostra as camadas desse pavimento.

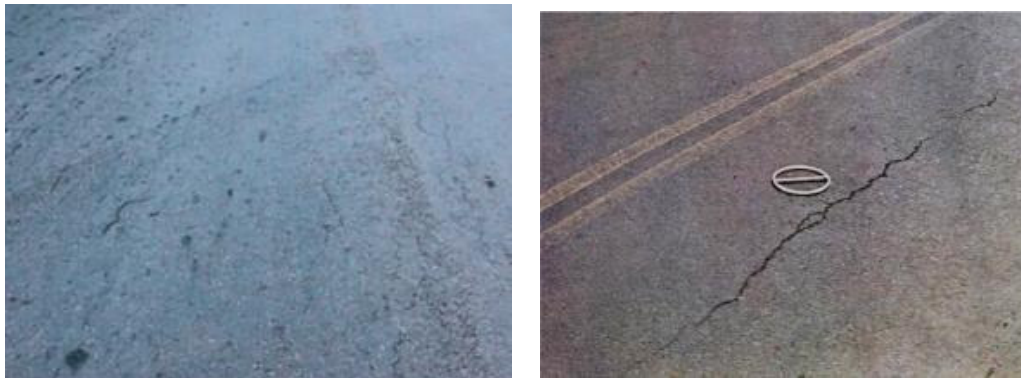
Figura 7: Trincas isoladas longitudinais

- Trinca longitudinal (TLC e TLL):
Trinca isolada que apresenta direção predominantemente paralela ao eixo da via. Quando apresentar extensão de até 100cm é denominada trinca longitudinal curta. Quando a extensão for superior a 100cm denomina-se trinca longitudinal longa. Ambas representadas na Figura 7.
- Trinca de retração (TRR):
Trinca isolada não atribuída aos fenômenos de fadiga e sim aos fenômenos de retração térmica ou do material do revestimento ou do material de base rígida ou semi-rígida subjacentes ao revestimento trincado. Apresentada na Figura 8

(a) Trinca Longitudinal curta (TLC)

(b) Trinca longitudinal longa (TLL)

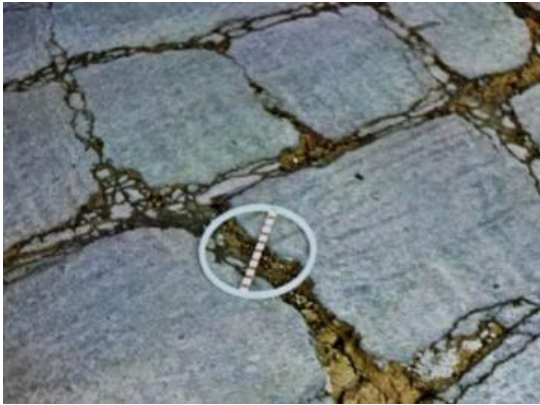
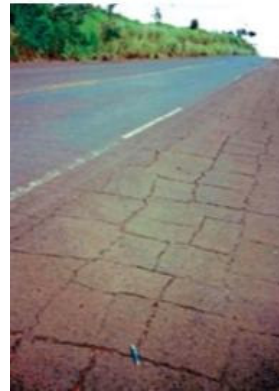
Figura 9: Trincas de bloco

- Trinca tipo bloco (TB e TBE):
Conjunto de trincas interligadas caracterizadas por blocos formados por lados bem definidos, podendo apresentar erosão acentuada nas bordas. Apresentadas na Figura 9.
- Trinca “couro de jacaré” (J e JE):
Conjunto de trincas interligadas sem direções preferenciais. Essas trincas podem apresentar, ou não, erosão acentuada nas bordas. Apresentadas na Figura 10.

(a) Trincas de bloco com erosão (TBE)

(b) Trincas de bloco sem erosão (TB)

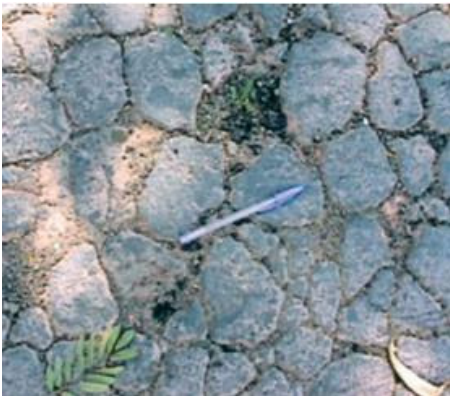
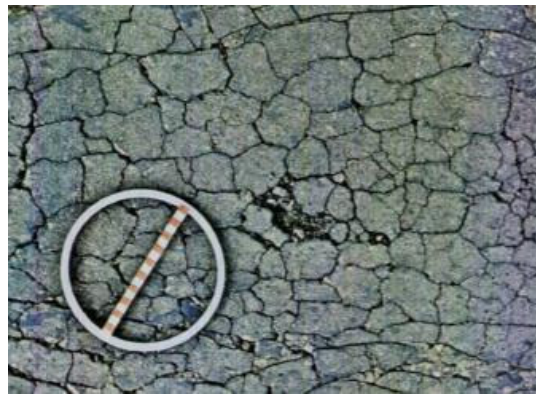
Figura 10: Trincas tipo couro de jacaré

(a) Trincas tipo couro de jacaré com erosão (JE)

(b) Trincas tipo couro de jacaré sem erosão (J)

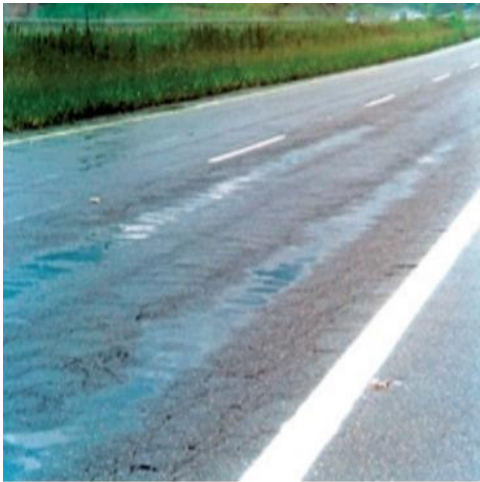
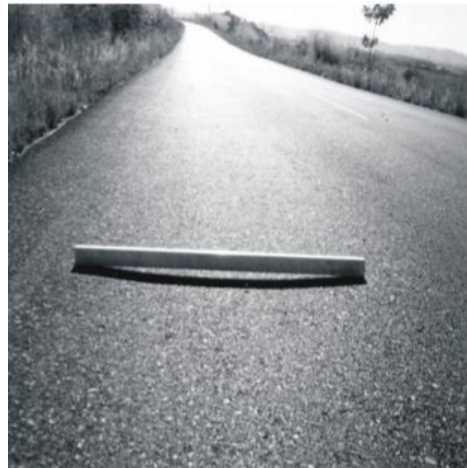
Figura 11: Afundamento de consolidação (AC)

Afundamento de consolidação é causado pela consolidação diferencial de uma ou mais camadas do pavimento ou subleito sem estar acompanhado de solevamento. Quando ocorre em extensão de até 6m é denominado afundamento de consolidação local (ALC); quando a extensão for superior a 6m e estiver localizado ao longo da trilha de roda é denominado afundamento de consolidação da trilha de roda (ATC). Exemplificado na Figura 11.

(a) Afundamento por consolidação em trilha de roda (ATC)

(b) Afundamento por consolidação localizada (ALC)

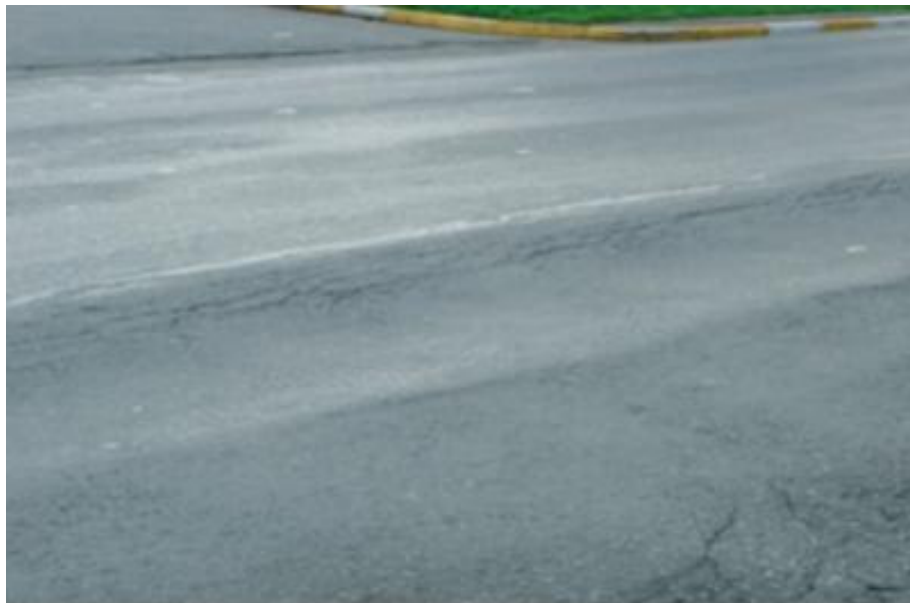
Figura 12: Afundamento plástico das trilhas de roda (ATP)

Afundamento causado pela fluência plástica de uma ou mais camadas do pavimento ou do subleito, acompanhado de solevamento. Quando em extensão de até 6m é denominado afundamento plástico local (quando a extensão for superior a 6m e estiver localizado ao longo da trilha de roda é denominado afundamento plástico da trilha de roda (ATP). Exemplificado na Figura 12.

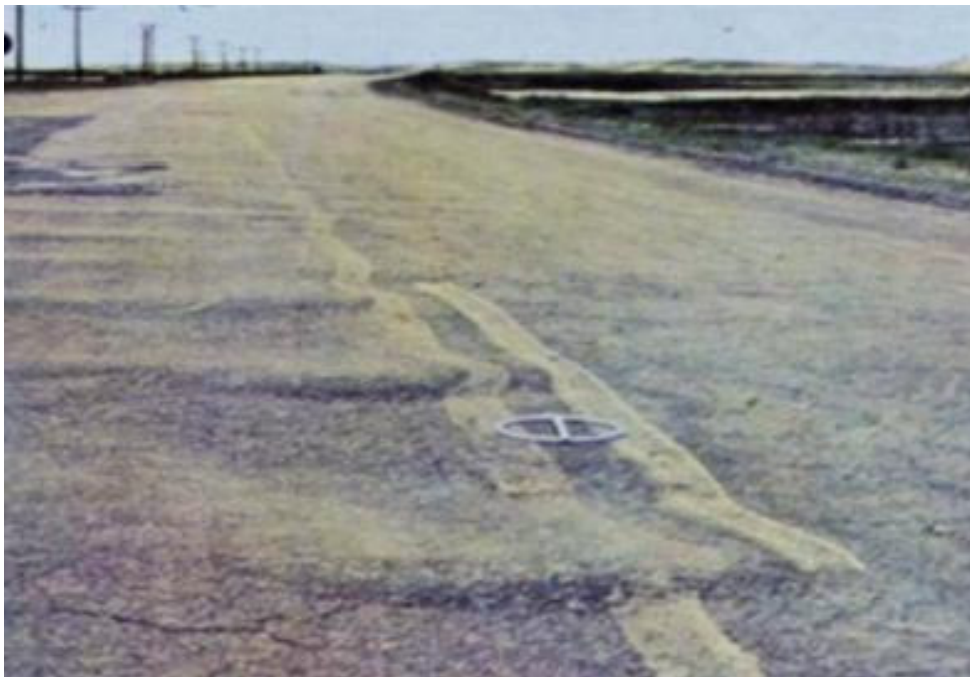
Figura 13: Ondulação (O)

Também conhecido como corrugação, é classificado, por Daroncho (2001) como uma ondulação transversal na superfície de pavimento em locais que apresentam elevados esforços tangenciais. Esse tipo de defeito, segundo o mesmo autor é causado pela estabilidade inadequada da superfície de pavimento ou base, ou ainda pela compactação da base de forma ondulada. A Figura 13 mostra um exemplo de ondulação.

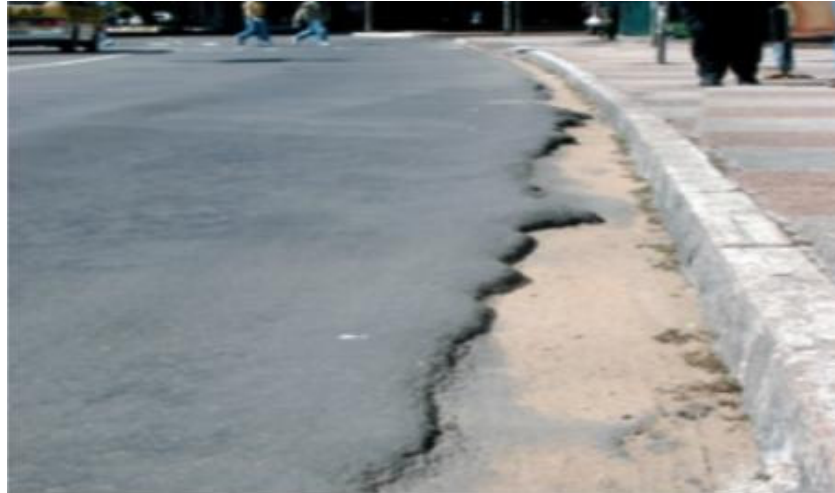
Figura 14: Escorregamento (E)

massa de desgaste da pavimentação e tem como principais causas falhas executivas (construtivas e de pintura de ligação). A Figura 14 traz exemplo.

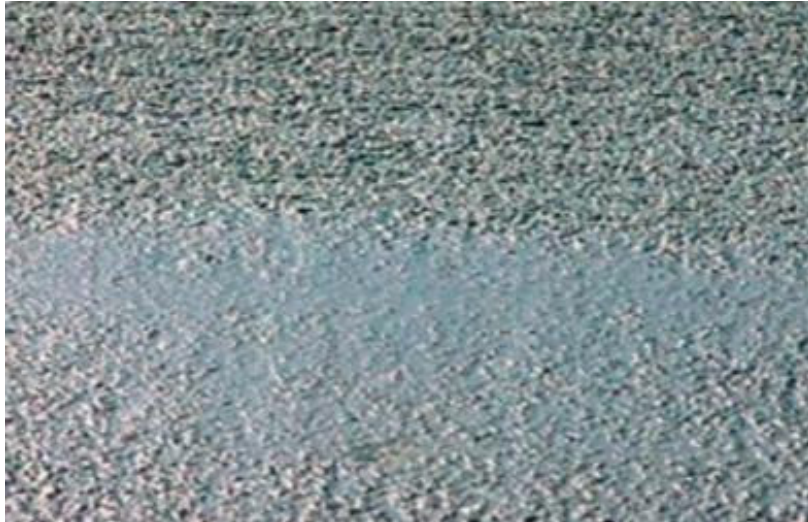
Figura 15: Exsudação (EX)

Machado (2013) cita que os níveis de severidade podem ser agrupados de acordo com a situação local ou com a evolução do problema. Ele classifica como: 'nível baixo', quando há alteração na coloração de certos trechos do pavimento em relação ao geral; 'nível moderado' quando ocorre alteração de textura do pavimento; ou 'nível alto' quando o pavimento apresenta aspecto brilhante e aparecem marcas de pneu no mesmo (especialmente em dias de temperatura elevada). A Figura 15 traz exemplo de exsudação.

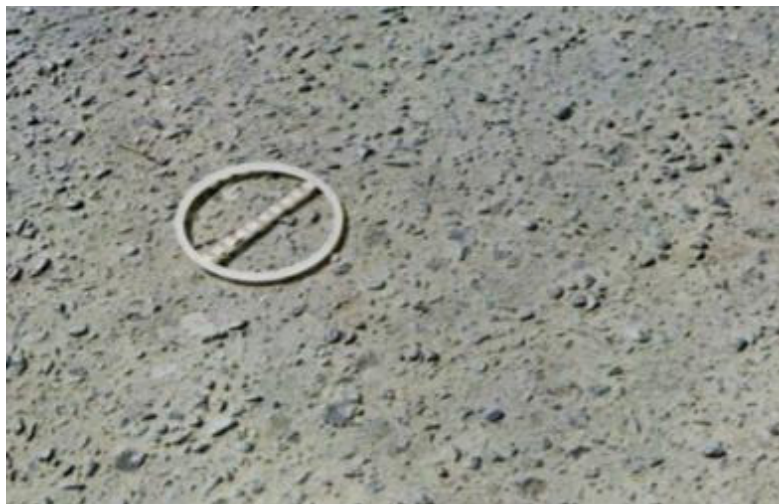
Figura 16: Desgaste (D)

Efeito do arrancamento progressivo do agregado do pavimento, caracterizado por aspereza superficial do revestimento e provocado por esforços tangenciais pelo tráfego. Inicialmente, conforme Mirandola (2016), há o desprendimento com os agregados finos, tornando os agregados médios e graúdos salientes. Já em etapas avançadas de desgaste há a ocorrência de desprendimento dos agregados médios e graúdos, podendo culminar em uma futura panela, Figura 16.

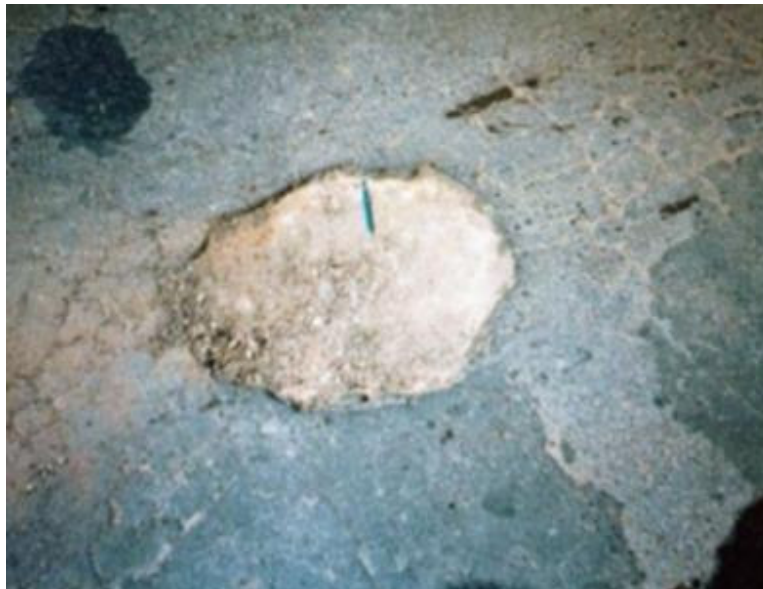
Figura 17: Panela (P)

Machado (2013) conclui que panelas surgem em revestimentos com pouca espessura ou baixa capacidade de suporte (falha estrutural), podendo aparecer em locais com segregação de material (falta de ligante) ou com problemas de drenagem. Suas dimensões iniciam de forma discreta, geralmente por uma evolução das trincas ou da desagregação, e podem adquirir dimensões consideráveis chegando até as camadas menos superficiais da pavimentação, Figura 17.

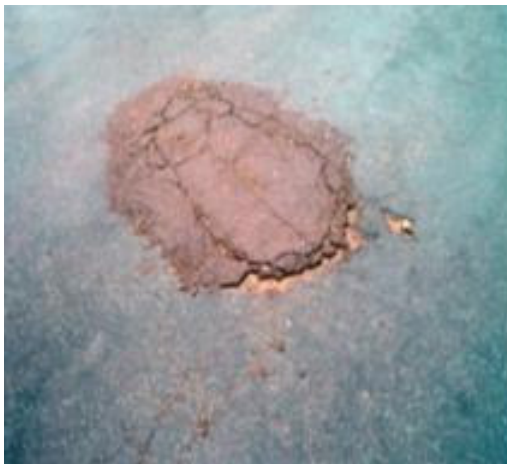
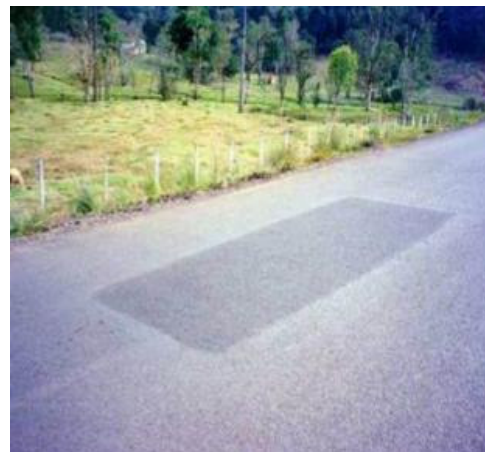
Figura 18: Remendo (R)

Aquele em que há substituição do revestimento e, eventualmente, de uma ou mais camadas inferiores do pavimento. Usualmente, apresenta forma retangular. Figura 18.

Correção, em área localizada, da superfície do revestimento, pela aplicação de uma camada betuminosa. Esse tipo de atuação é considerado corretiva pelo seu baixo custo unitário (PRESTES, 2001). Figura 18.

(a) Remendo (má execução)

(b) Remendo (boa execução)

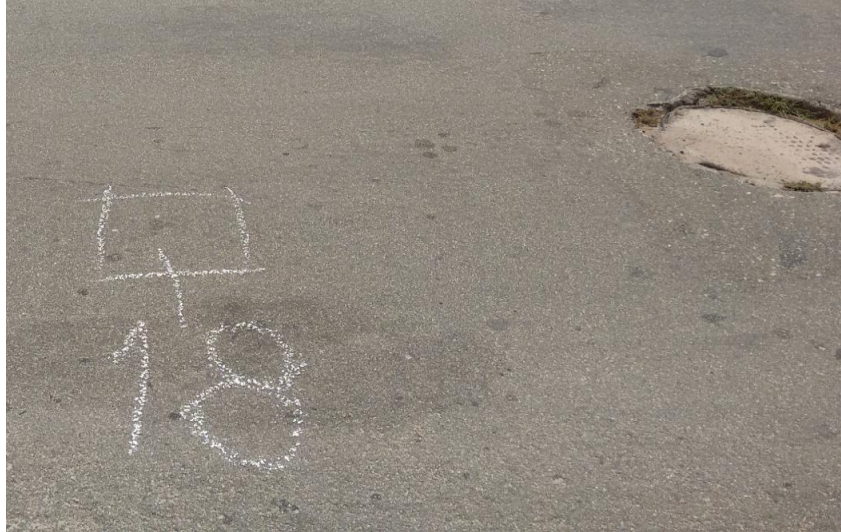
Figura 23: Patologias na Avenida Daniel de La Touche – Rede subterrânea de água e esgoto

Abaixo, serão mostrados alguns defeitos encontrados no trecho de análise. A Figura 23 mostra uma tampa de rede subterrânea de água e esgoto encontrada na estaca 18. Nota-se a erosão no pavimento nas proximidades da tampa fazendo com que a mesma se encontre praticamente dentro de uma panela. Na mesma Figura anteriormente citada, verifica-se uma diferença na massa asfáltica do local que pode ter sido ocasionada por perda da mesma massa asfáltica em decorrência do trânsito ou da execução na obra de intervenção na rede hidráulica urbana.

Ainda que alguns tipos de obras ou instalações causem incômodo e desconforto aos usuários da via, sua má estruturação não caracterizam por si só um defeito na pavimentação. Isso deixa uma falha na avaliação funcional. A

exemplo, ainda, da Figura 23, pode-se classificar desgaste e talvez panela, mas não há uma classificação que represente o afundamento e deterioração lateral à tampa de rede subterrânea ou a outro tipo de obra de intervenção para infraestrutura urbana.

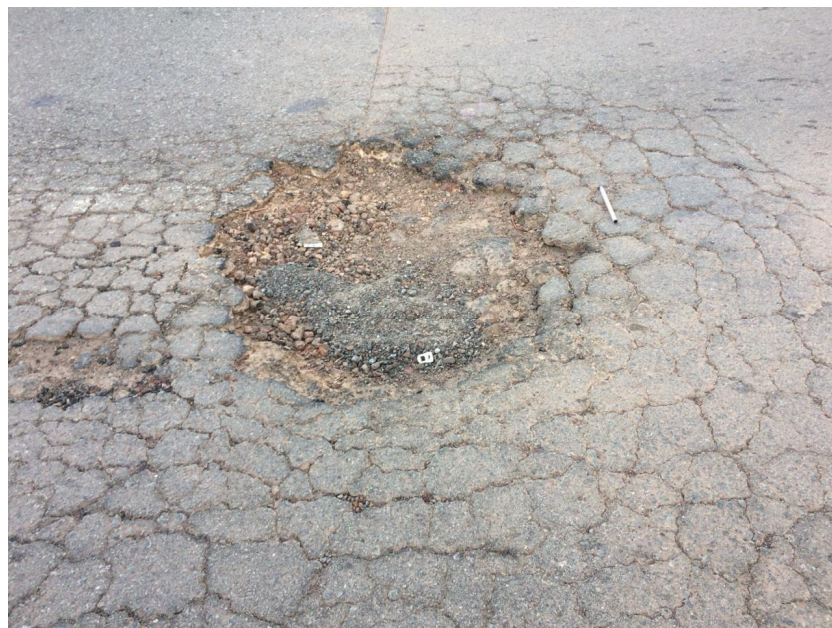
Figura 24: Patologias na Avenida Daniel de La Touche – Panela

A Figura 24 apresenta um exemplo de panela. Presente em 6 das 100 estacas estudadas, as panelas são uma progressão de outros defeitos como desgaste e são uma das manifestações patológicas que mais incomodam o usuário, causando danos materiais, como danificando veículos, e no trânsito, o deixando, em geral, mais lento. Por esse motivo, o fator de ponderação atribuído a esse tipo de defeito é 1,0, o mais alto.

As panelas são evolução de degradações sofridas pelas camadas superficiais da pavimentação, o que expõe as camadas mais internas. Por não se saber como foram executadas as camadas subjacentes ao revestimento asfáltico, não pode-se afirmar se esse problema pode se agravar mais ainda.

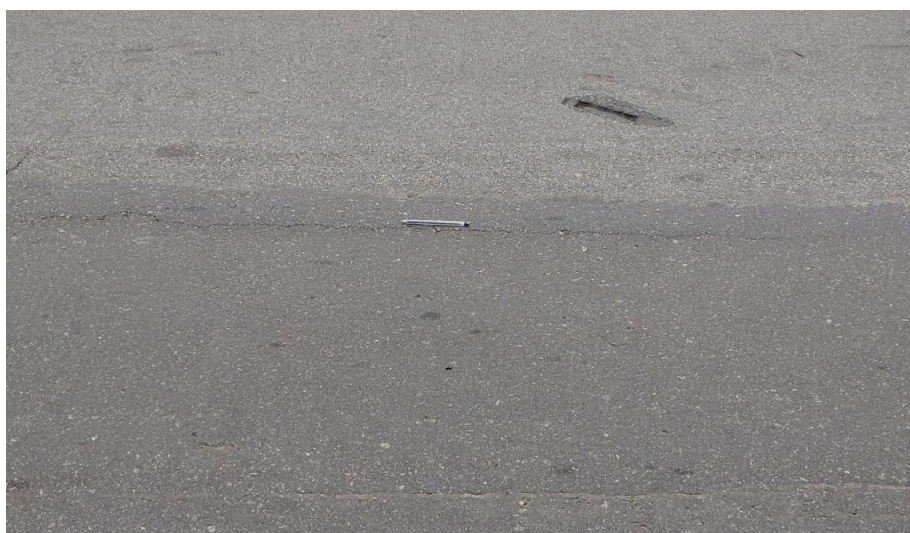
Figura 25: Patologias na Avenida Daniel de La Touche – Afundamento Plástico na trilha de Roda

Defeito como o afundamento de trilha de roda foi o menos encontrado no trecho do estudo. De todos os afundamentos, foi percebido apenas o plástico (Figura 25), aparecendo apenas uma vez. Segundo DNIT (2003) este ocorre devido a fluência plástica de uma ou mais camadas do pavimento ligante.

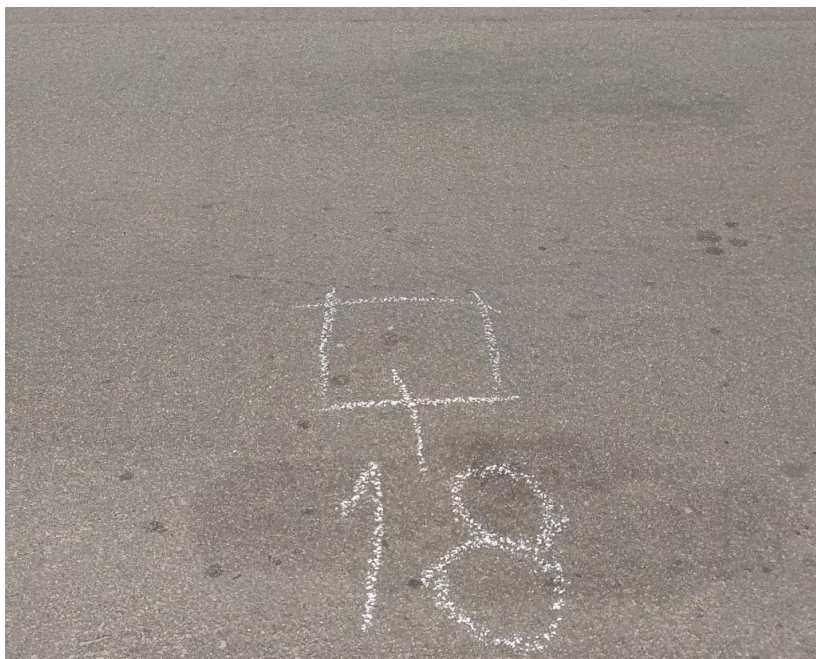
Figura 26: Patologias na Avenida Daniel de La Touche – Exsudação

A exsudação (Figura 26), recebe fator 0,5. Essa patologia se mostrou relativamente presente nesse estudo.

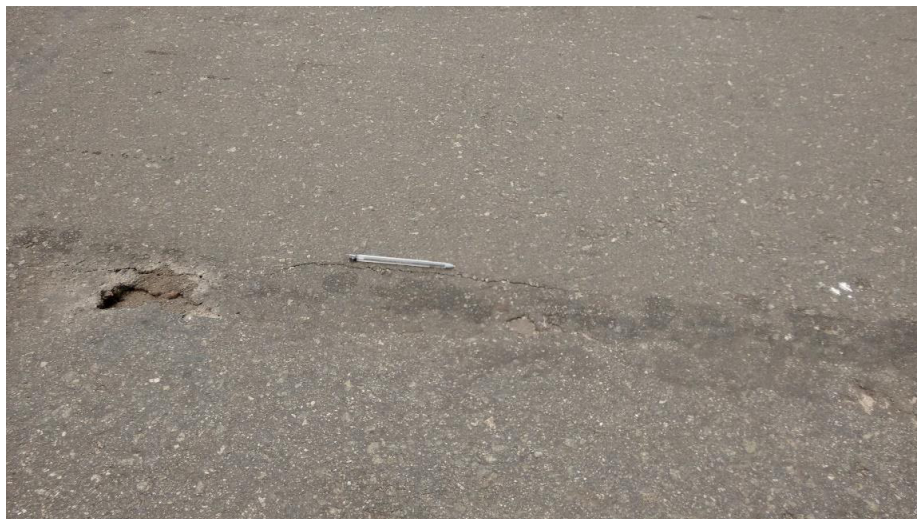
Figura 27: Patologias na Avenida Daniel de La Touche – Desgaste

O desgaste (Figura 27) foi a patologia mais recorrente no trecho analisado. Houve desgaste registrado em 79 das 100 estacas. O desgaste tem fator de ponderação somente de 0,3, porém, suas frequência faz com que esse defeito seja grande influenciador do IGG final encontrado.

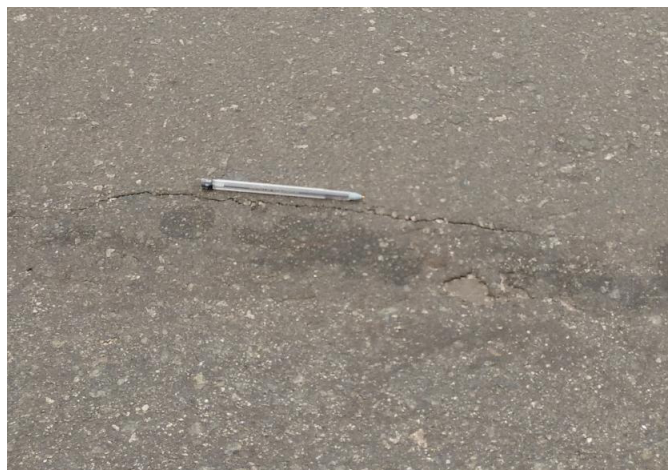
Figura 28: Patologias na Avenida Daniel de La Touche – Fenda e Trinca isolada

Nas distinções de fendas são inventariados, entre isoladas e interligadas, 10 tipos de apresentações patológicas. Sua aparição é considerada comum e são causadas, conforme Paixão *et al.* (2018), normalmente, por ação térmica ou fadiga à solicitação de tráfego, relacionadas a movimentos horizontais que geram tensões cisalhantes. O autor cita ainda as ações influenciadoras na aparição desses defeitos: (i) Tráfego; (ii) Variações de temperatura; (iii) Movimentos de expansão/ retração das camadas cimentícias; (iv) Movimentos de expansão/retração do subleito.

(a) Fissura

(b) Trinca longitudinalina

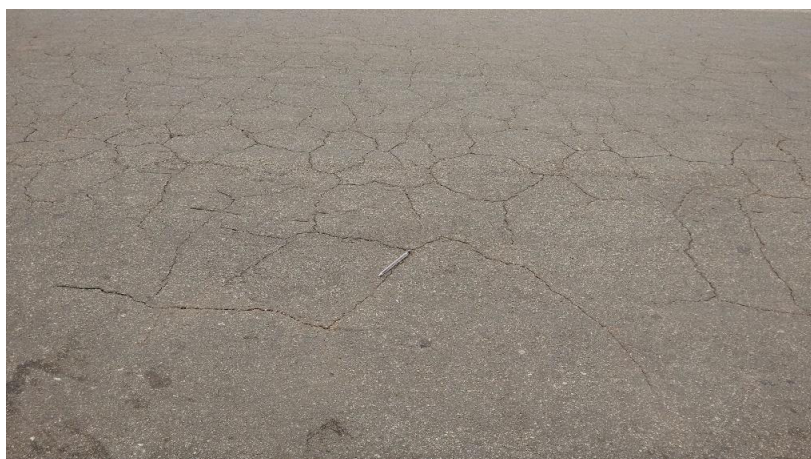
Figura 29: Patologias na Avenida Daniel de La Touche – Trincas interligadas

(a) Formação de trinca interligada

(b) Trinca tipo couro de jacaré

Sobre a patologia citada acima, foram registrados somente do tipo “couro de jacaré”, esse fato porém não diminui ou eleva a gravidade das aparições.
