**AVALIAÇÃO DA IMPLANTAÇÃO DE UMA ESTRUTURA
METÁLICA COMO SUPORTE PARA PLACAS
FOTOVOLTAICAS**

Emitir um laudo técnico de inspeção sobre a estrutura metálica implantada para suporte de placas fotovoltaicas em uma edificação da cidade de Balsas/MA.

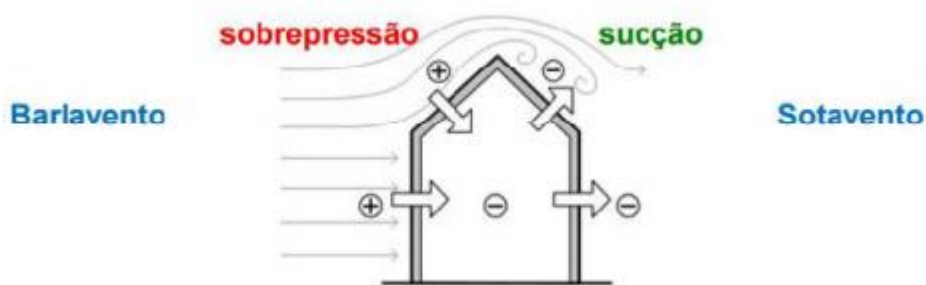
O vento exerce pressões e sucções nas edificações de maneira contínua, variada, repentina ou intermitente que podem ocasionar danos materiais ou até mesmo vítimas fatais. As combinações das ações e considerações dos ventos em edificações, para efeito de cálculo, devem ser realizadas de maneira que seja considerado a condição mais desfavorável a qual a edificação esteja submetida (ABNT, 1988). A Figura 4 mostra algumas dessas ações e sua forma de atuação na estrutura, o barlavento é a região onde incide o vento e o sotavento é a região oposta do local em que o vento incide, o sinal positivo indica que o vento está provocando sobrepressão e a sucção é considerada negativa por convenção didática de sinal.

Figura 4 – Ações externas do vento numa estrutura.

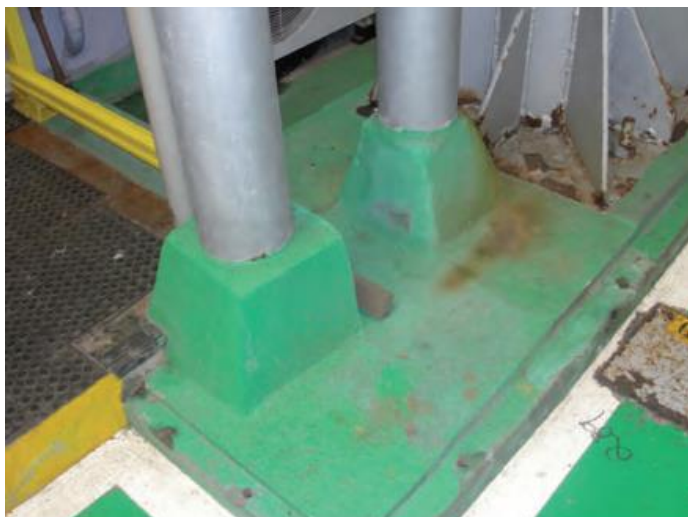
Nas estruturas metálicas a corrosão pode ser de duas formas: uniforme e com frestas. A primeira, é caracterizada por uma camada de ferrugem sobre o elemento que com o tempo pode diminuir sua espessura conforme mostra a (Figura 6).

Figura 6 - Pilares sofrendo corrosão na região de maior perda de seção.

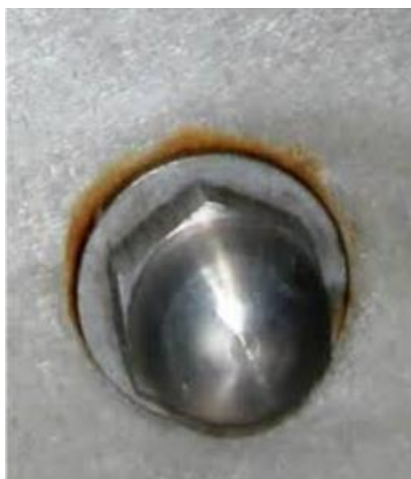
Já a segunda, ocorre quando há contato do metal com um não metal ou acúmulo de sujeira na estrutura, a sua largura está entre 0,025 a 0,1 mm e são mais difíceis de serem notadas conforme mostra a Figura 7, conseqüentemente mais perigosas que as corrosões uniformes.

Figura 7 – Corrosão em fresta sob cabeça de parafuso.

Porém, um produto viável para combater a corrosão é o uso de zarcão (CASTRO, 1999).

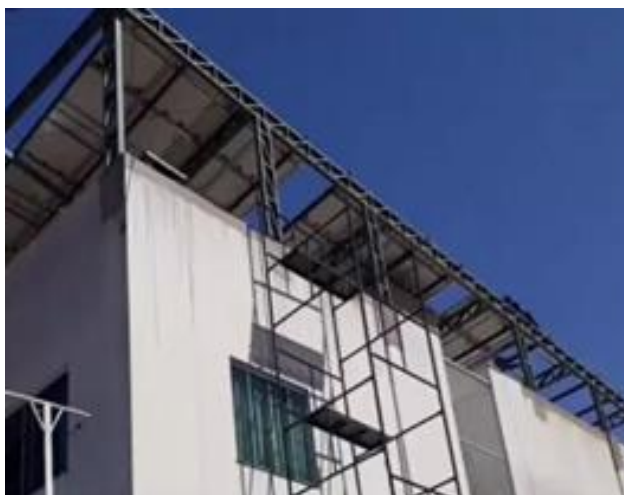
Figura 10 – Área de estudo.

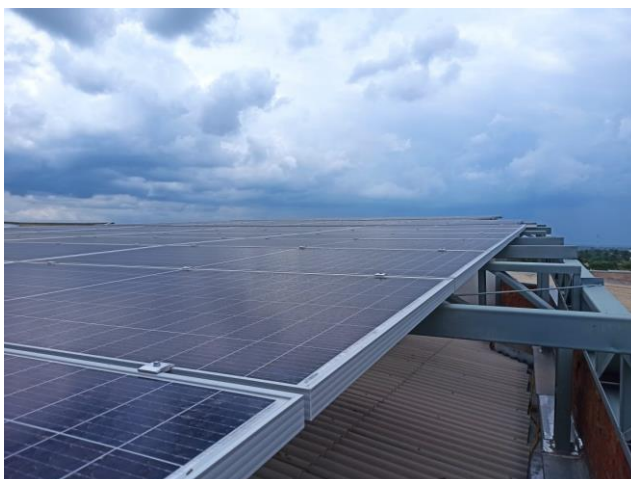
Figura 11 – Estrutura metálica e painéis fotovoltaicos sobre telhado de fibrocimento.

Apesar da estrutura metálica ter sido instalada depois de alguns anos do edifício já em funcionamento, observou-se que a mesma, juntamente com os painéis fotovoltaicos que não apresentam nenhuma inconformidade, proporcionaram a diminuição da exposição solar sobre o telhado de fibrocimento, conforme consta na Figura 11, o que conseqüentemente ajuda a prolongar a vida útil do mesmo.

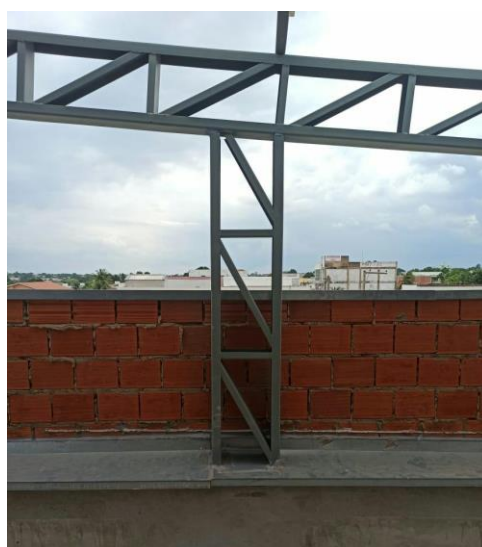
Figura 12 – Coluna metálica.

Na Figura 12 tem-se uma coluna metálica soldada em treliça metálica e executada conforme consta em projeto como mostra a Figura 13.

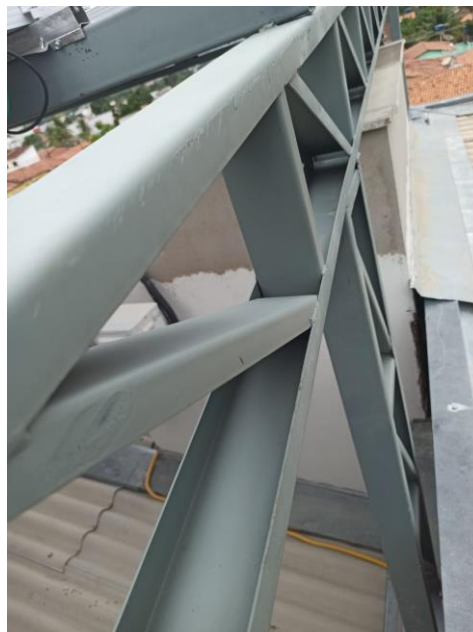
Figura 14 – Treliça metálica.

Na figura 14, a treliça foi executada conforme consta em projeto como mostra a figura 15, apesar de toda a estrutura sofrer bastante a ação do vento, apresentam boa rigidez, atendendo ao bom desempenho da edificação.

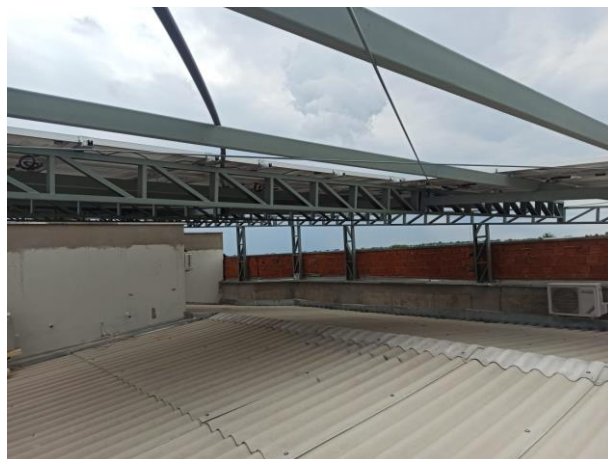
Figura 16 – Contraventamento em forma de “X”.

Para resistir às ações do vento em geral é adotado o sistema de contraventamento, que favorece a obtenção de uma estrutura mais rígida resistindo às solicitações variáveis. Durante a inspeção notou-se que o tipo de contraventamento existente foi executado em forma de “X” conforme consta no projeto como pode ser observado nas Figuras 16 e 17.

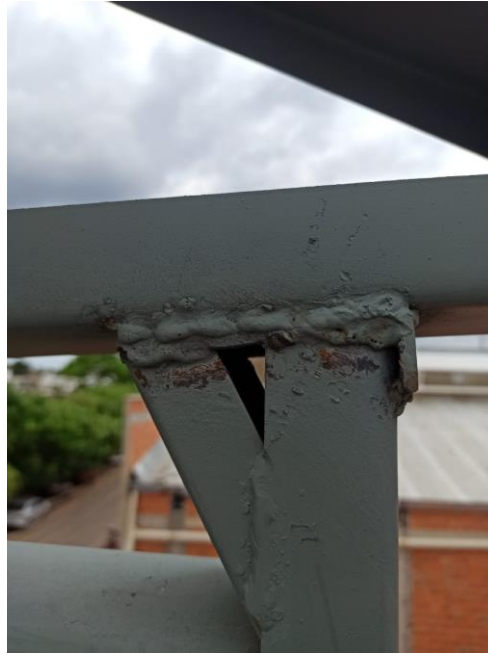
As Figuras abaixo correspondem à todas as anomalias encontradas na estrutura metálica, as únicas inconformidades encontradas foram corrosões em alguns pontos de ligações de solda, nas partes internas e externas de alguns perfis, bem como em determinadas partes dos contraventamentos. Esta patologia pode ocasionar pequenos prejuízos a estética sem comprometer a segurança e a saúde dos proprietários. Para solucionar essa patologia deve-se lixar toda a região que está sofrendo corrosão com o auxílio de uma escova de aço, após a limpeza deve-se passar a tinta tipo zarcão em três demãos. Logo, é uma prioridade tipo 3.

Figura 18 - Perfil U simples com presença de corrosão (anomalia endógena).

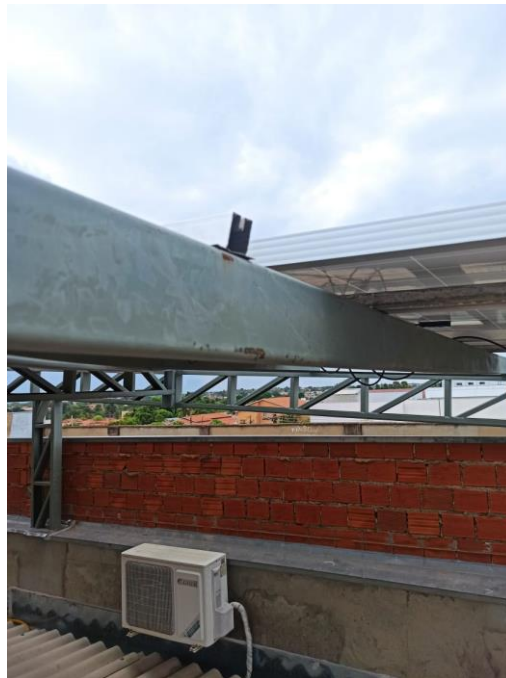
Figura 19 - Perfil U enrijecido com presença de corrosão (anomalia endógena).

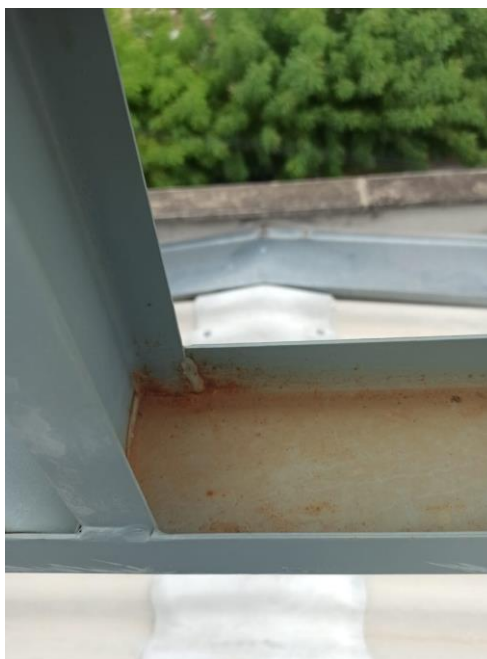
Figura 20 - Perfil U simples de treliça com presença de corrosão (anomalia endógena).

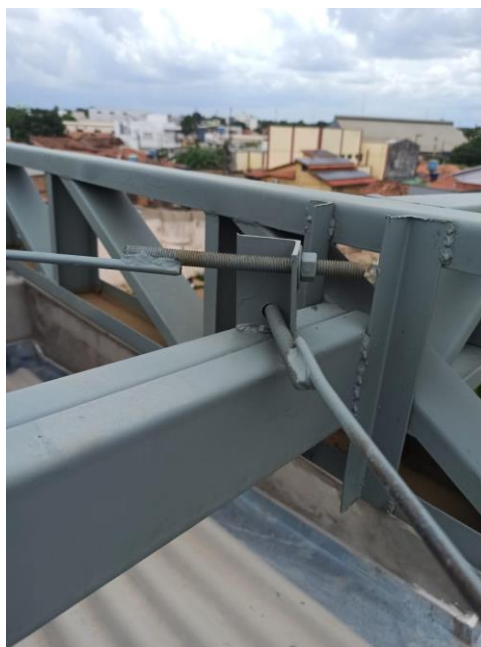
Figura 21 – Contraventamentos com corrosão (anomalia endógena).

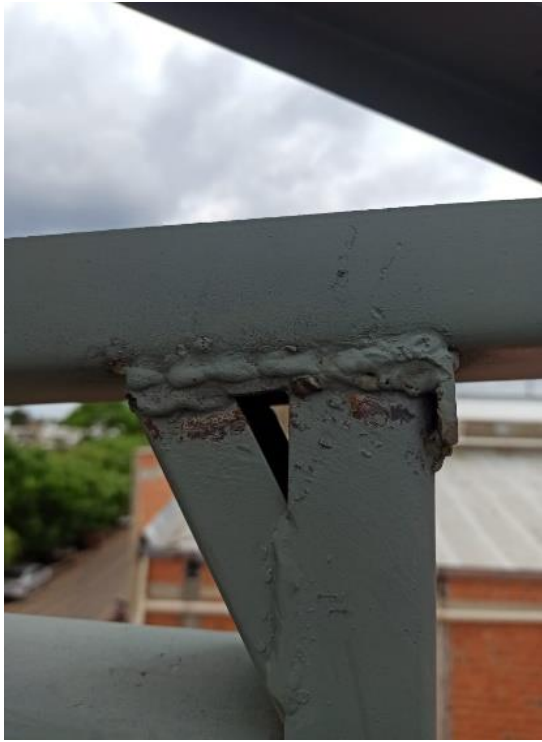
Classificação: Vistoria Técnica	Classificação das Anomalias: Endógenas	Classificação de uso: Regular
Item 1: Perfil U.		
<p>Anomalia: Corrosão uniforme. Consequência: Problema estético. Prioridade: 3. Uso: Regular. Recomendações técnicas: lixar toda a região que está sofrendo corrosão com o auxílio de uma escova de aço, após a limpeza deve-se passar a tinta tipo zarcão em duas demãos.</p>

Figura 3 - Perfil U simples com ligação soldada com presença de corrosão.

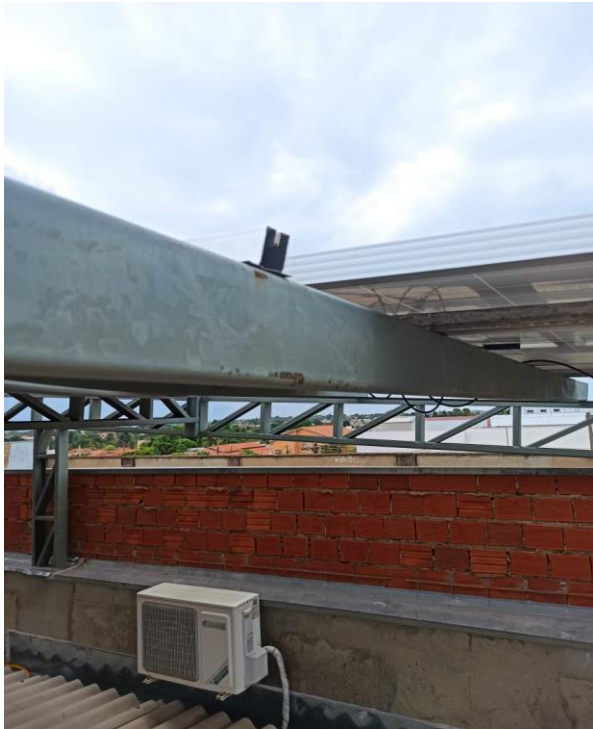
Classificação: Vistoria Técnica	Classificação das Anomalias: Endógenas	Classificação de uso: Regular
<p>Item 1: Perfil U. Anomalia: Corrosão uniforme. Consequência: Problema estético. Prioridade: 3. Uso: Regular. Recomendações técnicas: lixar toda a região que está sofrendo corrosão com o auxílio de uma escova de aço, após a limpeza deve-se passar a tinta tipo zarcão em duas demãos.</p>

<p>Figura 4 - Perfil U enrijecido com presença de corrosão.</p>

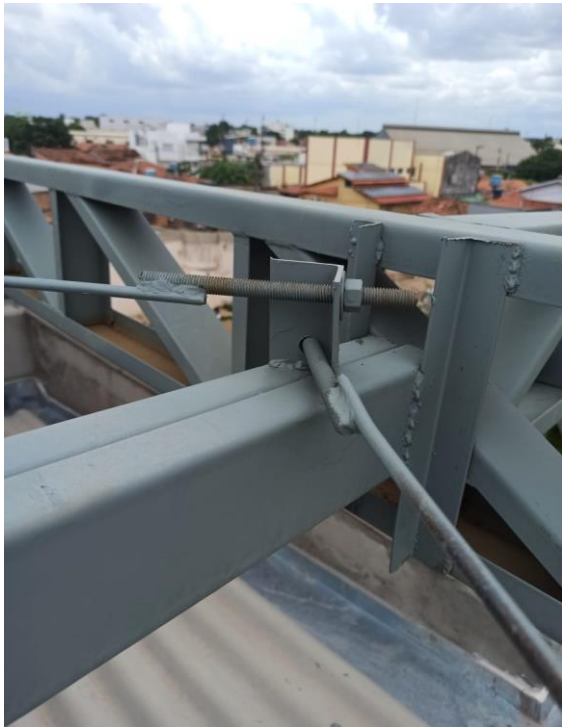
Classificação: Vistoria Técnica	Classificação das Anomalias: Endógenas	Classificação de uso: Regular
<p>Item 1: Barras de Contraventamento. Anomalia: Corrosão uniforme. Consequência: Problema estético. Prioridade: 3. Uso: Regular. Recomendações técnicas: lixar toda a região que está sofrendo corrosão com o auxílio de uma escova de aço, após a limpeza deve-se passar a tinta tipo zarcão em duas demãos.</p>

<p>Figura 6 - Contraventamentos com corrosão.</p>
