UNIVERSIDADE FEDERAL DO MARANHÃO

Trabalho de Conclusão de Curso - TCC

**AVALIAÇÃO DE DEFEITOS DE CORROSÃO PARA A
ESTIMATIVA DE VIDA ÚTIL EM TUBULAÇÃO DE
TRANSPORTE DE MINÉRIO DE BAUXITA**

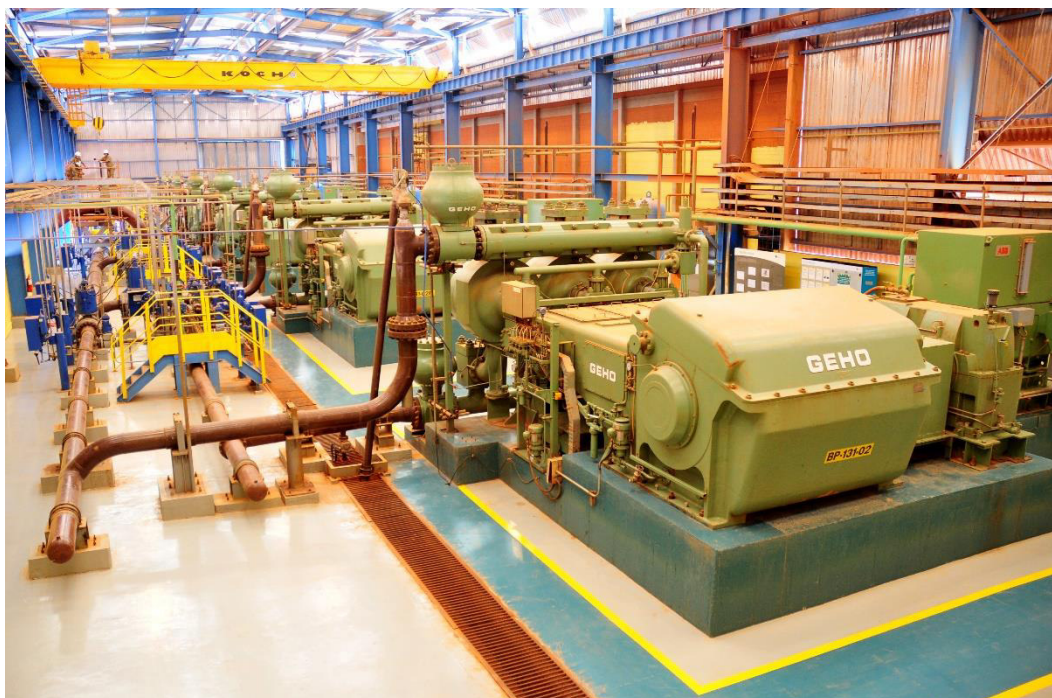
Na MPSA, há quatro tanques de polpa agitada de 20 m de diâmetro por 24 m de altura alimentando duas bombas de carga de polpa. As bombas de carga fornecem a pressão de sucção necessária para seis bombas tipo pistão diafragma da linha principal. Cada uma das seis bombas principais GEHO TZPM 2000 foi projetada para uma vazão máxima de 356 m³/h e uma pressão máxima de descarga de 13,7 MPa (GANDHI *et al.*, 2016).

Figura 2 – Foto da estação de bombeamento da Mineração Paragominas, Hydro.

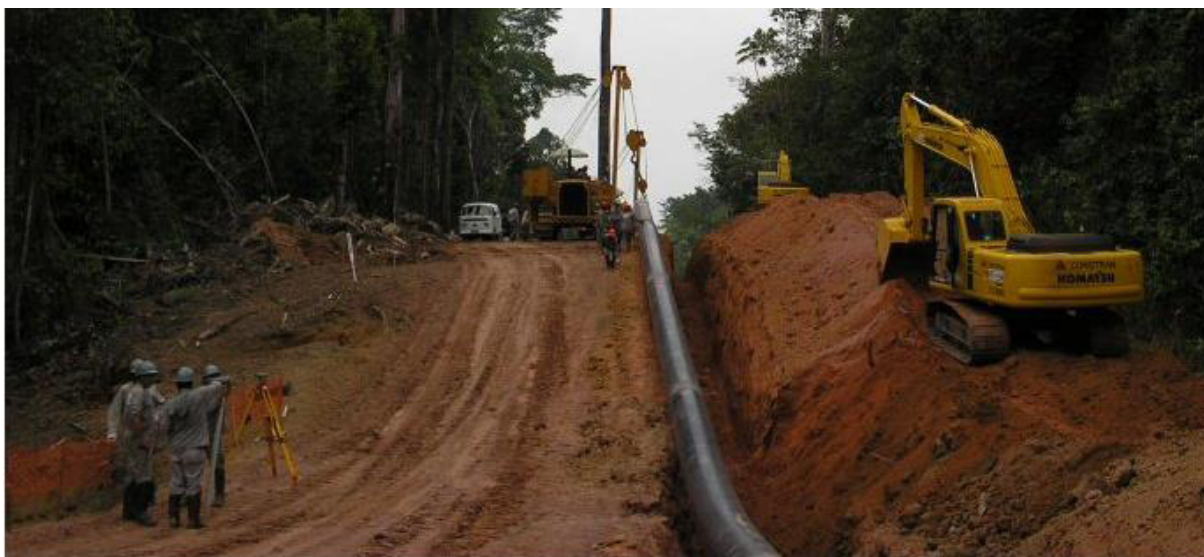
O sistema de tubulação de polpa de bauxita é representado pela Figura 3, onde mostra a instalação e o abaixamento da tubulação do mineroduto na cava. O sistema de tubulação do mineroduto foi projetado conforme a norma ASME B31.11 - *Slurry transportation Piping Systems*. Esse sistema é constituído por tubos de aço API 5L-X70, com costura e diâmetro externo de 24 polegadas (609,6 mm). É usado para transportar a polpa para as instalações da Alunorte. A tubulação tem um revestimento externo de polietileno de alta densidade e de três camadas, que quando usado com um sistema de proteção catódica protegerá o tubo da corrosão externa (OTHOR *et al.*, 2009).

Figura 3 – Instalação e abaixamento da tubulação do mineroduto.

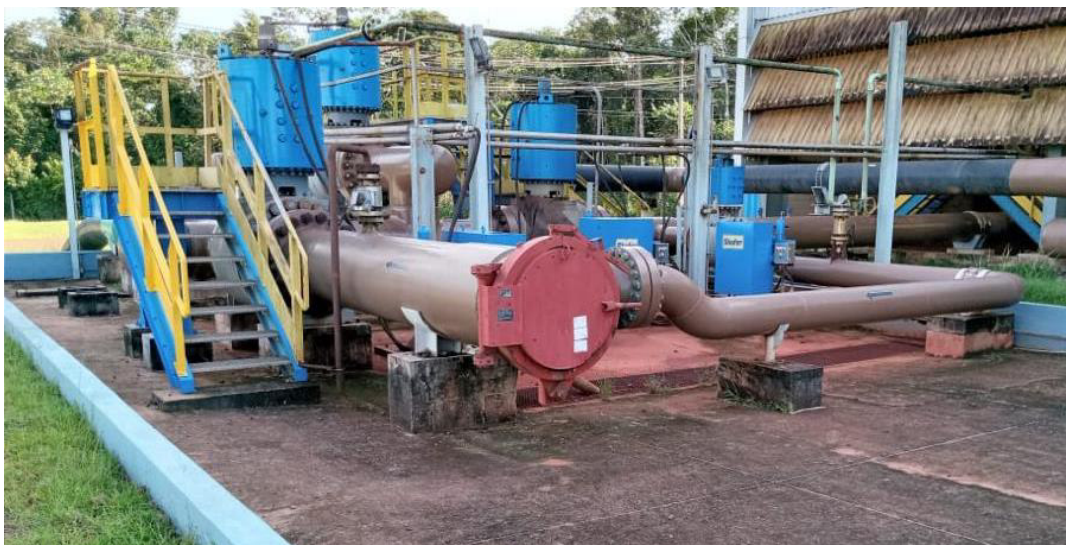
Para a realização do procedimento de limpeza o PIG, foi introduzido na tubulação, portanto, os pontos de acesso, chamados lançadores e receptores, devem estar disponíveis (Figura 8). As geometrias devem estar adequadas, e atenção deve ser dada para pontos que tenham a presença de acidentes ou fluxos conectados ao duto principal, como by-pass.

Figura 8 – Canhão lançador de PIG, estação de bombeamento 2.

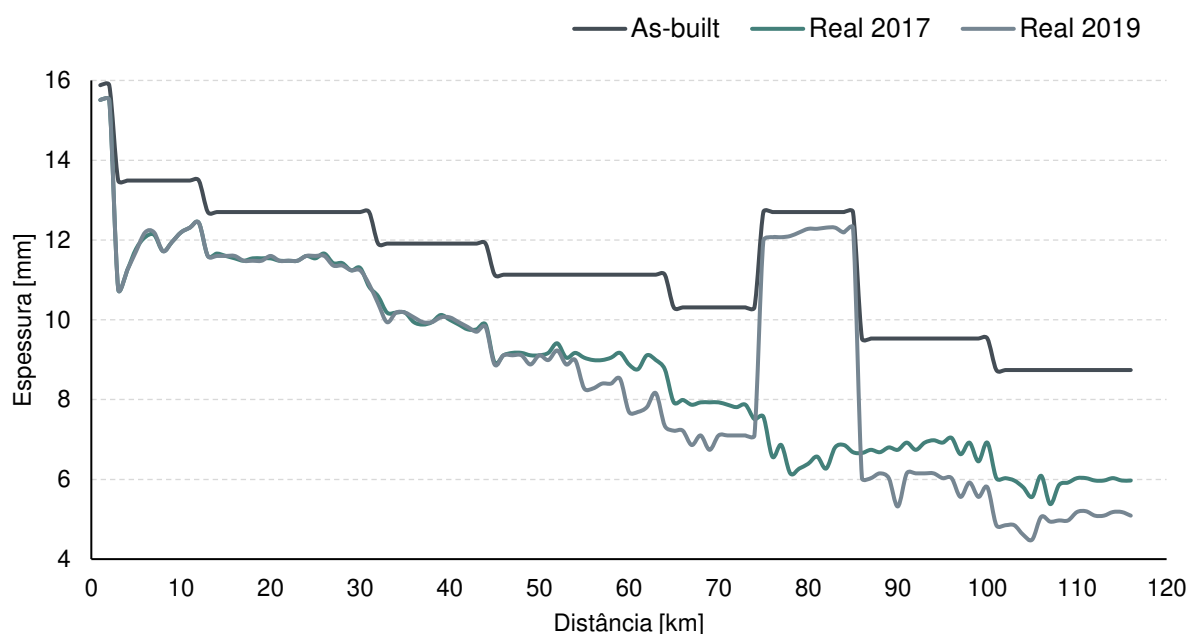
Para as análises de pressão de ruptura, é de suma importância não utilizar a espessura *as-built* da tubulação, mas sim a espessura real registrada pelo equipamento PIG, devido a condição original estar modificada. A Figura 13 expõe a condição de deterioração da espessura de parede do sistema ao longo do tempo para o primeiro trajeto, devido a fatores como granulometria do material transportado, parâmetros operacionais e uso de inibidores de corrosão nesse sistema.

Figura 13 – Perfil de espessura de parede do mineroduto para o 1º trecho.

Nota-se o comportamento decrescente da espessura da tubulação à medida que a distância aumenta devido a algumas premissas de projeto do sistema, como o aspecto financeiro. Esse efeito também ocorre sobre a variável pressão conforme apresentado na Figura 11. Dessa forma a espessura *as-built* do mineroduto foi adequada de forma a permitir um ganho financeiro, diminuindo o custo com o aço API 5L X70 em tubos de menor espessura equivalente a queda de pressão.

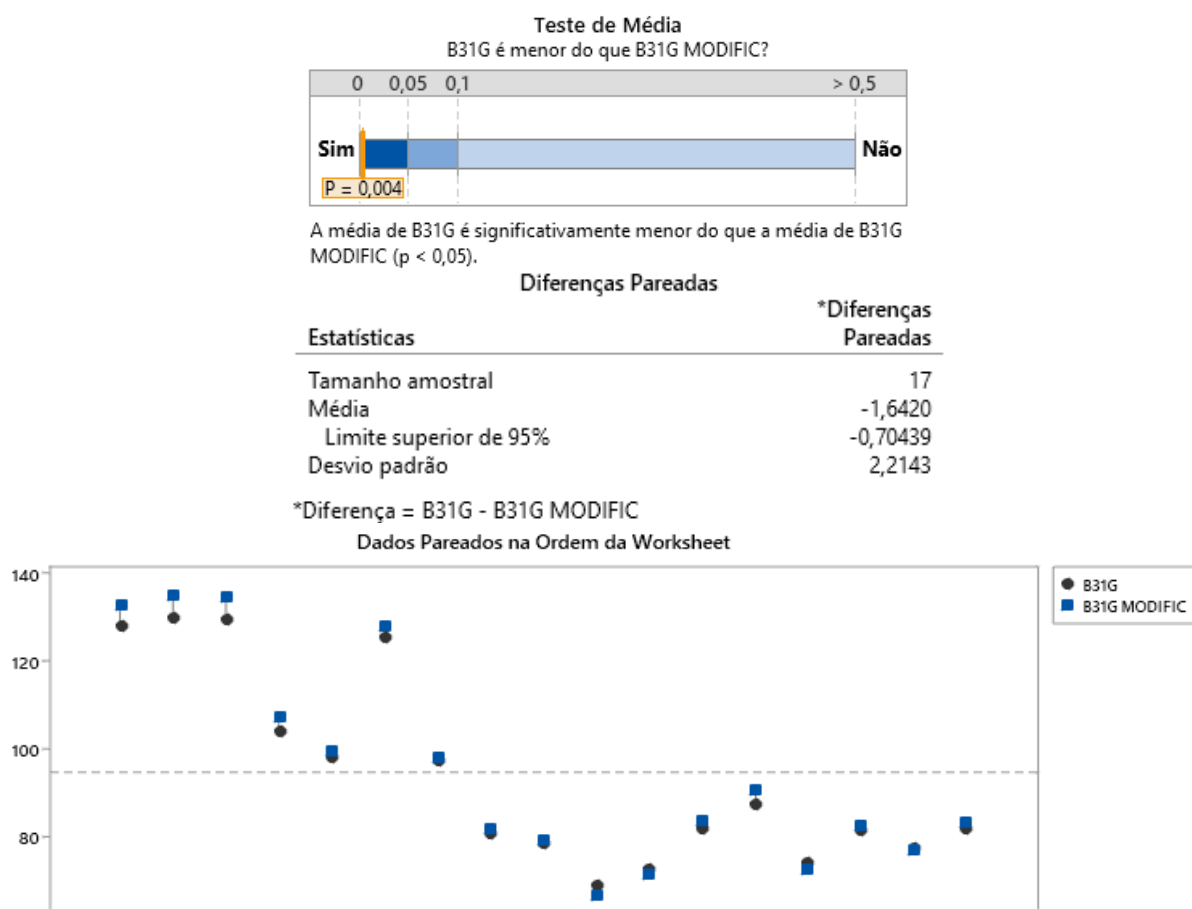
Apesar de visualmente os pontos estarem próximos, o teste de hipótese t pareado que examina a diferença média entre as observações dependentes para determinar se elas são significativamente diferentes, apontou diferença estatística para um intervalo de confiança de 95% e tamanho amostral de 17 defeitos de corrosão. Em média, o valor de pressão de ruptura para B31G modificada é 1,642 kgf/cm² maior que a avaliação B31G (Figura 15).

Figura 15 – Resultados do teste de hipótese t pareado B31G e B31G modificado, realizado com o *software* Minitab.

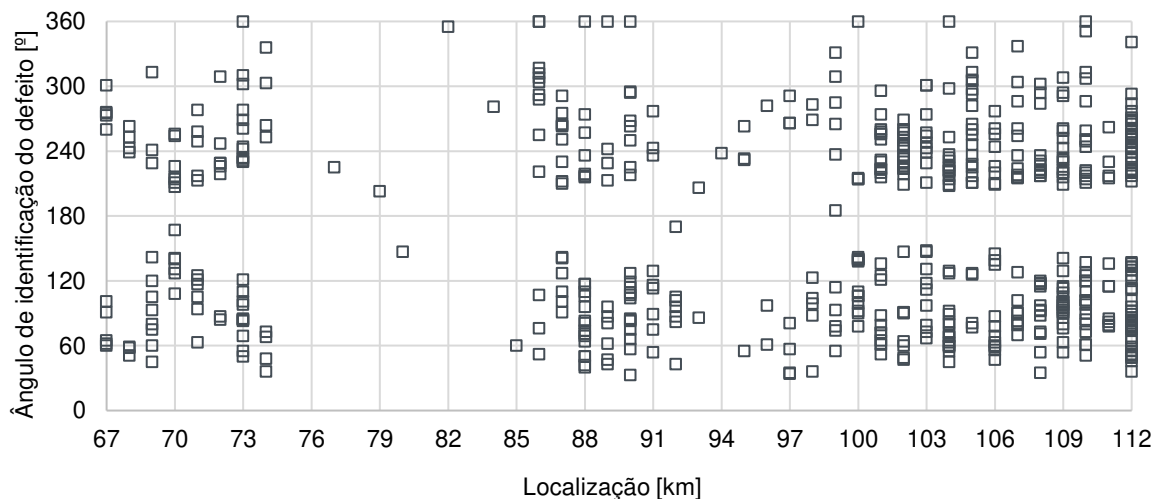
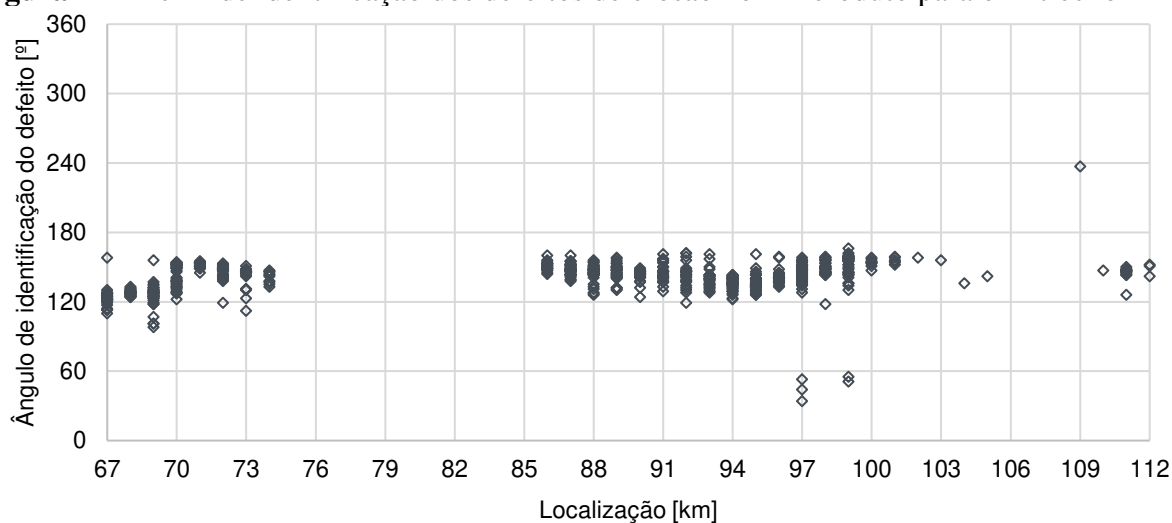
Para o mineroduto em estudo ambos os defeitos ocorrem de forma combinada como exposto nas Figuras 21 e 22. A região aponta a ocorrência de defeitos de corrosão de forma aleatória em várias posições horárias do segmento de tubulação estudado, enquanto para a erosão foram concentrados pontos preferencialmente na posição 6h devido ao comportamento de leito móvel da polpa em bombeamento. Esse aspecto corrobora para medida de ambos em conjunto, como única taxa de perda de metal.

Figura 21 – Perfil de identificação dos defeitos de corrosão no mineroduto para o 1º trecho

Figura 22 – Perfil de identificação dos defeitos de erosão no mineroduto para o 1º trecho

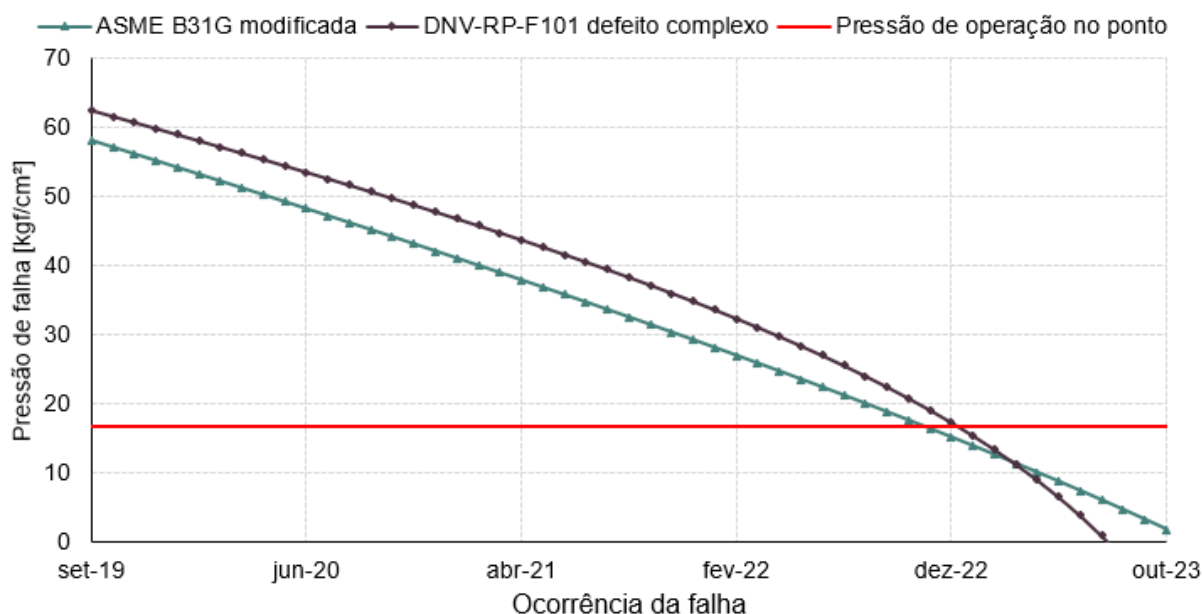
A Figura 23 apresenta como exemplo o perfil da pressão de falha para o defeito de corrosão localizado na *log. dist* 103049,6 m. Para esse defeito específico, o critério de falha em ambos foi o limite máximo de profundidade do defeito, 80% para B31G modificada e 85% para a DNV-RP-F101, onde as curvas indicam um comportamento de falha alcançado em julho de 2022 para B31G, e outubro de 2022 para a DNV. Esse comportamento foi replicado em 14 dos 17 defeitos de corrosão avaliados.

Figura 23 – Perfil falha associado ao crescimento do defeito de corrosão log dist. 103049,6 m.

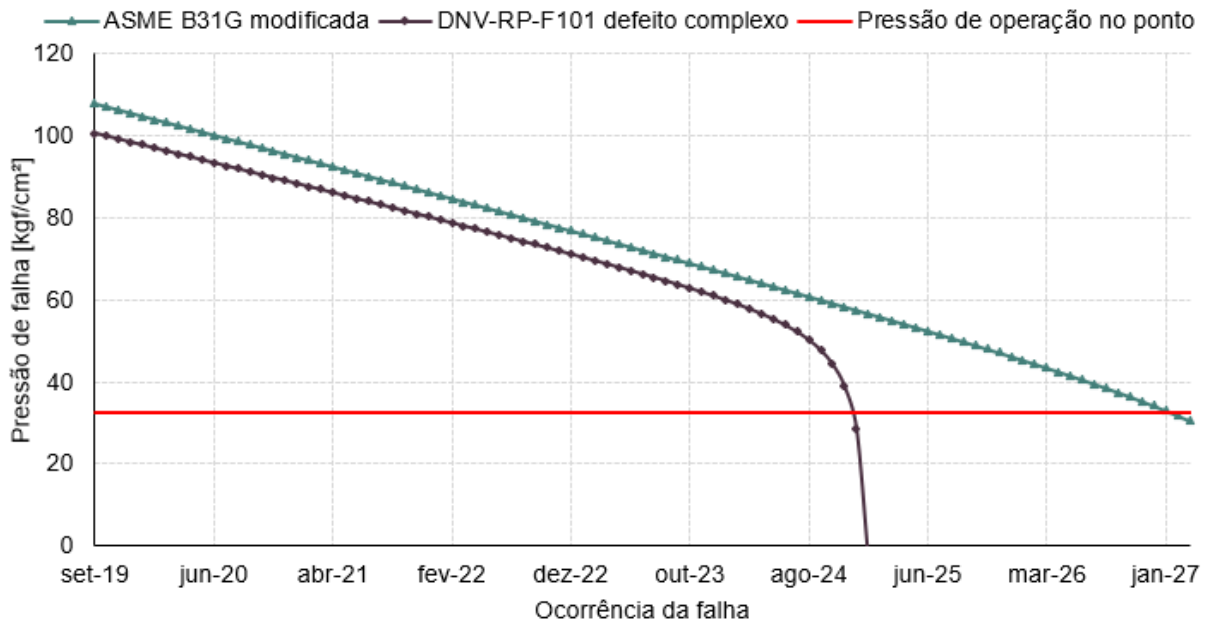
O porquê desse comportamento não foi bem elucidado conforme exclusões da DNV, visto que não foi encaixado em nenhum dos critérios listados, muito pelo contrário por apresentar parâmetros diferentes à faixa de 138 ensaios realizados para a garantia da norma. Outros dois pontos seriam características desses três defeitos em particular divergirem dos defeitos de corrosão estudados. Conforme a Tabela 6, estes apresentam porcentagem de profundidade do defeito abaixo de 20% e comprimento médio de 42,3 mm. Não foi encontrado em outras literaturas aplicações similares em dimensão desses defeitos, propriedade do aço X70 e condições do duto.

Figura 24 – Perfil falha associado ao crescimento do defeito de corrosão log dist. 73733,124 m.
