UNIVERSIDADE FEDERAL DO MARANHÃO
CENTRO DE CIÊNCIAS BIOLÓGICAS E DA SAÚDE
DEPARTAMENTO DE OCEANOGRAFIA E LIMNOLOGIA
CURSO DE OCEANOGRAFIA

**AVALIAÇÃO AMBIENTAL DAS BACIAS LITORÂNEAS DO MUNICÍPIO DE
SÃO LUÍS - MA**

Monografia apresentada ao curso de Graduação em Oceanografia da Universidade Federal do Maranhão, no formato de artigo, como requisito para obtenção do Grau de Bacharel em Oceanografia.

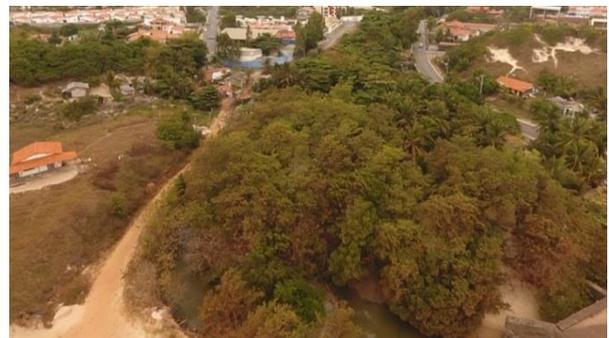
Figura 8. Imagem aérea - Foz do rio Pimenta

O espalhamento da malha urbana nessa região litorânea faz com que ocorra uma diminuição da vegetação densa presente na área. No ano de 2007, os valores referentes a esse parâmetro eram de 25,75% (0,79 km²) do território total, enquanto que no ano de 2020 os valores eram de 17,45% (0,54 km²). Atribui-se essas modificações no solo da região à possíveis alterações para diferentes tipos de uso, pois observa-se o desenvolvimento de maiores áreas de vegetação rasteira, onde antes prevaleciam áreas de vegetação densa (Figura 8).

Em decorrência desses fatos, a bacia do rio Pimenta se encontra em grande estado de degradação, onde parte dela sofre com o aumento do espalhamento urbano, desmatamento e aterramento, fazendo com que boa parte de seus afluentes se encontrem com apenas o canal de drenagem aparente nos períodos de estiagem.

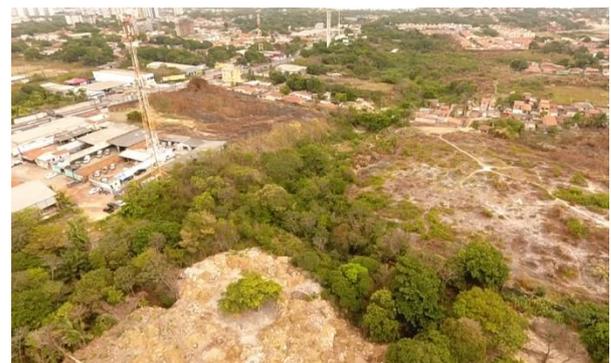
Figura 10. Imagem aérea – Alto curso do rio Claro

Com o aumento da urbanização da região, os valores referentes ao solo exposto se mostram mais evidentes, sendo maiores no ano de 2015, contrastando com os valores de vegetação rasteira. Isso porque, durante o período de análise, se teve uma maior variação dos valores de espalhamento urbano e consequentemente mais áreas em processo de construção, fazendo com que regiões expostas apresentassem uma queda de 1,88%, ocupando, no ano de 2020, apenas um total de 5,85% (0,15 km²) da área da bacia (Figura 10).

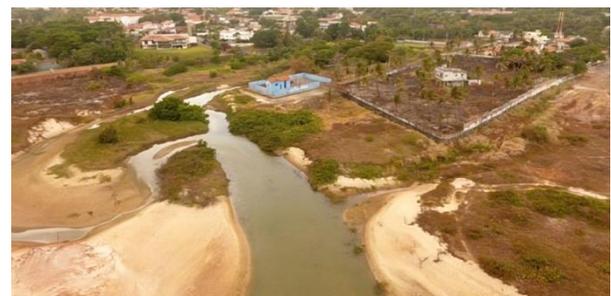
Figura 11. Imagem aérea – Foz do rio Claro

É possível observar que ocorre uma diminuição da vegetação densa, remanescente da vegetação nativa da região, durante os anos de estudo. Em 2007, o parâmetro apresenta cobertura de 23,38% (0,61 km²) da totalidade da área, enquanto que no último ano, apenas 21,17% (0,39 km²), caracterizando uma perda de 2,21%. A diminuição da vegetação comprova que a região já foi afetada pelo crescente desenvolvimento antrópico (Figura 11).

Atualmente, o que se observa é a predominância de formações arbustivas de pequeno porte e a vegetação rasteira, principalmente, com intuito paisagístico para a cidade. A diminuição da área vegetada e o aumento constante de bairros e invasões sem qualquer plano controle para uso e ocupação do solo, influenciam diretamente nos processos de escoamento e infiltração de águas pluviais, além disso, com o constante asfaltamento e impermeabilização do solo, essas áreas acabam sofrendo com alagamentos e inundações no período chuvoso, afetando a qualidade de vida dos moradores.

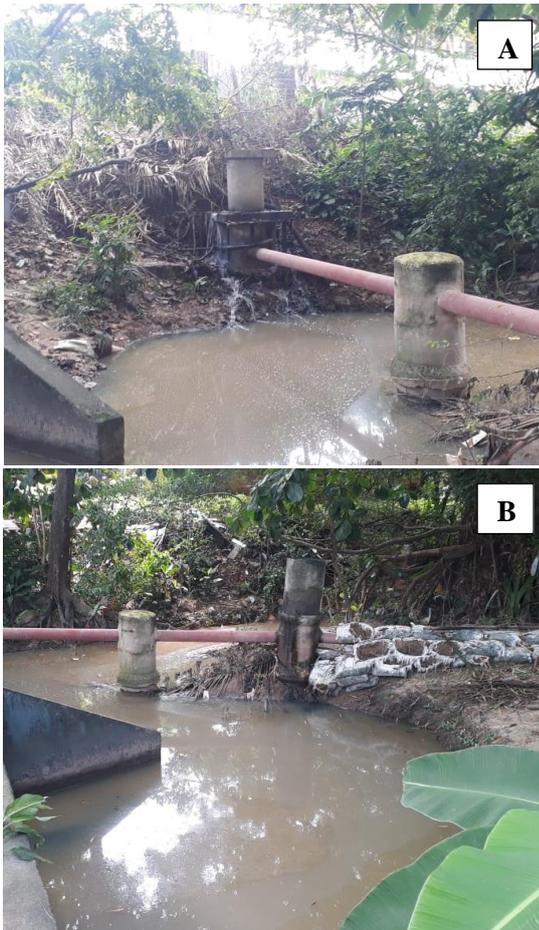
Figura 12. As imagens A e B demonstram vazamento de esgoto *in natura* na região do médio curso do rio Pimenta.

No que tange a qualidade do recurso hídrico, a descarga de esgoto *in natura* na região, é a principal forma de contaminação e poluição da água. O impacto produzido devido o despejo de efluentes é cada vez mais visível nos rios e pequenos tributários, sendo causadas principalmente por tubulações que se encontram sem manutenção e em constante vazamento. Em virtude disso, os rios se tornam reservatório para efluentes não tratados e um ambiente propício para vetores de doenças.

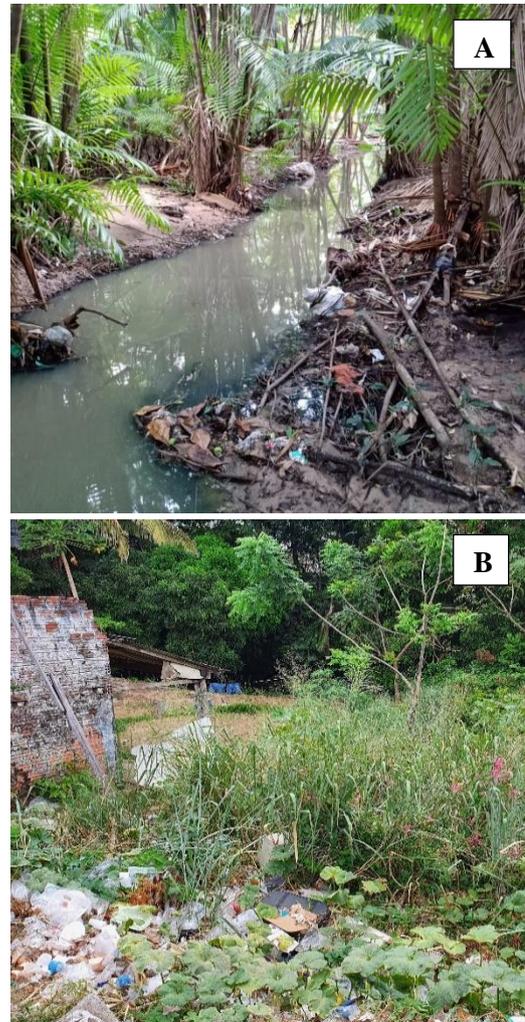
Figure 13. Imagem A – Lixo no alto curso do rio calhau; Imagem B – Lixo nas proximidades do rio no alto curso do rio Claro.

O descarte de lixo nas margens dos rios, corrobora para uma paisagem e um ambiente ainda mais afetado. O despejo irregular dos resíduos sólidos, se mostra uma prática comum nas grandes cidades e acaba por chegar de forma direta ou indireta aos rios. Portanto, o manejo adequado para a manutenção dos resíduos sólidos é de grande importância, sendo essencial para uma melhor qualidade ambiental e social da região. De acordo com o Plano de Gestão Integrada de Resíduos

Sólidos da Região Metropolitana da Grande São Luís (PGIRS/RMGSL), em 2019 a capital apresentava uma produção diária de resíduos sólidos de 901,44 t, possuindo, com base nos dados de coleta, um déficit de 111,44 t/dia, o que significa que 12% do lixo produzido não recebia uma destinação adequada. Todos os pontos de avaliação mostravam presença de lixo e em sua maioria de origem plástica (Figura 13).

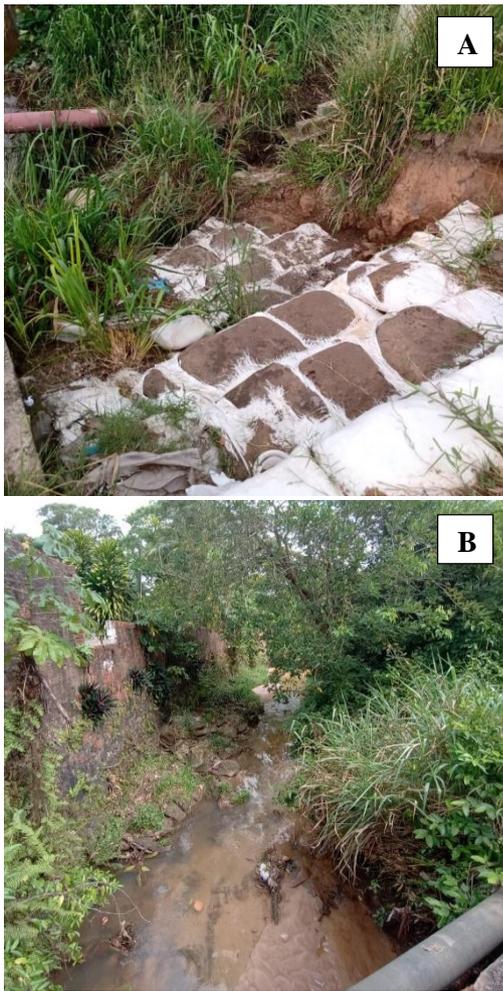
Figure 14. Imagem A – Estrutura de enrocamento no médio curso do rio Calhau; Imagem B – Influência da erosão das margens no médio curso do rio Claro

Ainda foi possível observar áreas com erosão, marcadas por estruturas de enrocamento, como medidas para prevenir os deslizamentos das margens. O crescimento urbano desordenado favorece esses processos principalmente em decorrência da retirada da vegetação para limpeza em regiões próximas a moradias, ou para construções nos terrenos. A retirada da vegetação e a erosão das margens do canal, favorecem o processo de assoreamento do leito do rio, causado pelo acumulo de sedimentos no canal de drenagem, e provoca, em períodos chuvosos alagamentos,

enchentes e inundações, levando prejuízos para a região (Figura 14).
