**UNIVERSIDADE FEDERAL DO MARANHÃO
CENTRO DE CIÊNCIAS DE BALSAS
COORDENAÇÃO DO CURSO DE ENGENHARIA CIVIL**

**ACESSIBILIDADE ESTRUTURAL E ARQUITETÔNICA NA EDUCAÇÃO BASE:
UM ESTUDO DE CASO DA ESCOLA MUNICIPAL MARIINHA ROCHA**

Trabalho de Conclusão de Curso, na modalidade monografia, submetido à Coordenação de Engenharia Civil da Universidade Federal do Maranhão como parte dos requisitos necessários para obtenção do Título de Bacharel em Engenharia Civil.

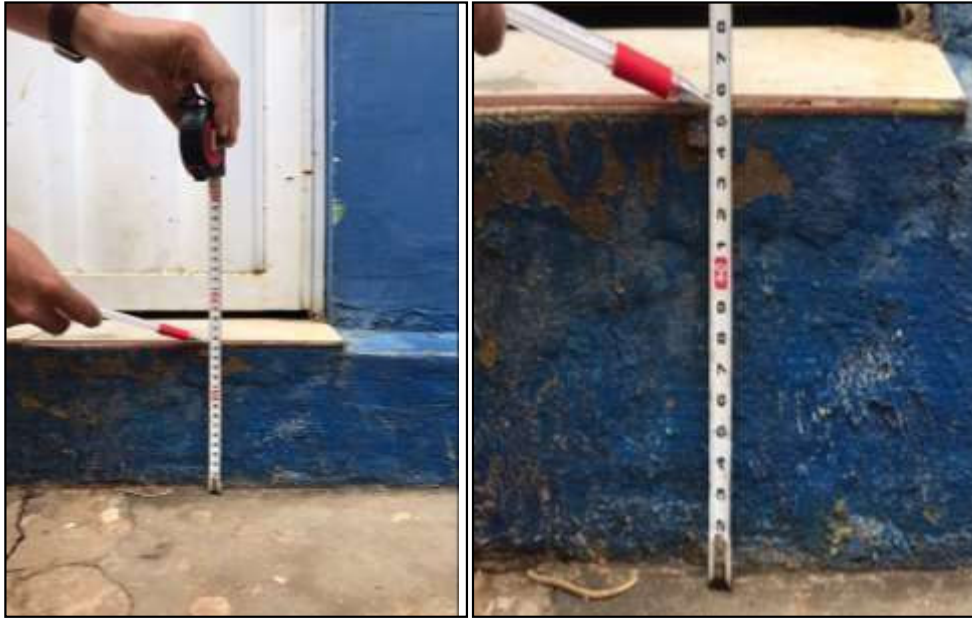
Figura 5: Exemplo de realização de medição dos espaços estudados

A Figura 5, representa a forma como foi realizada as medições por meio da trena que tinha como objetivo quantificar as dimensões das estruturas dos espaços mencionados no primeiro parágrafo desse item bem como os móveis e desníveis encontrados nos mesmos.

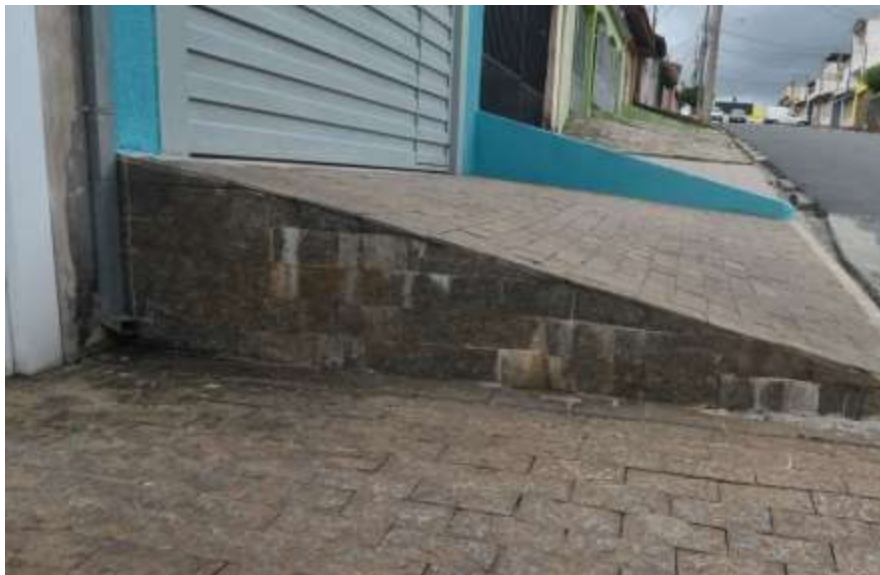
Figura 6: Calçadas irregulares no Brasil.

Atrelado a isso, os locais citados no parágrafo anterior (comércios, bares, oficinas mecânicas e residências), devido a sua proximidade com a escola, em certos pontos interferem também na dinâmica de locomoção dos estudantes para a sua entrada na própria escola. De acordo com Costa (2016), como já é um fato, no Brasil, as calçadas de empresas e residências, em sua maioria, não seguem um padrão específico, o que gera saliências grandes e pequenas entre uma calçada e outra, isso quando não há desníveis extremamente dificultosos para a passagem, mesmo para pessoas sem nenhum tipo de problema de locomoção (Figura 6).

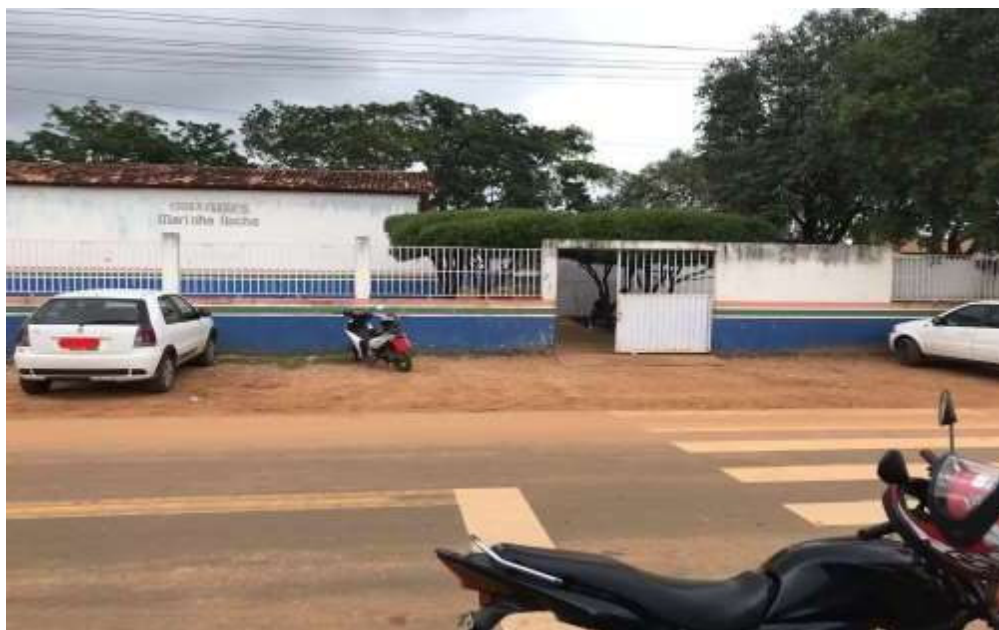
Figura 8: Portão de entrada da Escola Municipal Mariinha Rocha.

O portão de entrada principal da escola é o mesmo que dá acesso ao estacionamento de veículos menores como motocicletas e bicicletas, sendo que a faixa de pedestre não é separada desse portão conforme representado na Figura 8.

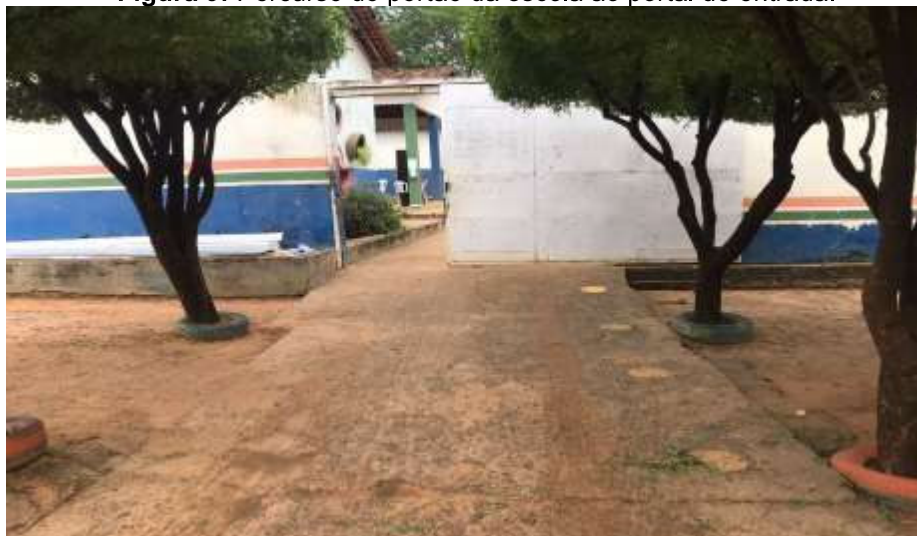
Figura 9: Percurso do portão da escola ao portal de entrada.

A Figura 9 mostra o percurso do portão da escola ao portão de entrada. Esse percurso possui uma pavimentação antiderrapante e livre de obstáculos, com uma rampa de inclinação igual a 15,55%, uma inclinação que segundo a seção 6.6.2.1 da NBR 9050/2020, deve ser no máximo 8,33%. Logo, percebe-se que uma pessoa dependente de cadeiras de rodas ou com mobilidade reduzida terá dificuldade de acesso. Ao fazer o percurso é fácil identificar a entrada da escola, entretanto, na entrada não possui campainha e nem interfone acessível a pessoas em cadeiras de rodas e crianças, que segundo a seção 4.6.9, devem ficar respectivamente a uma altura de 100 cm e 120 cm.

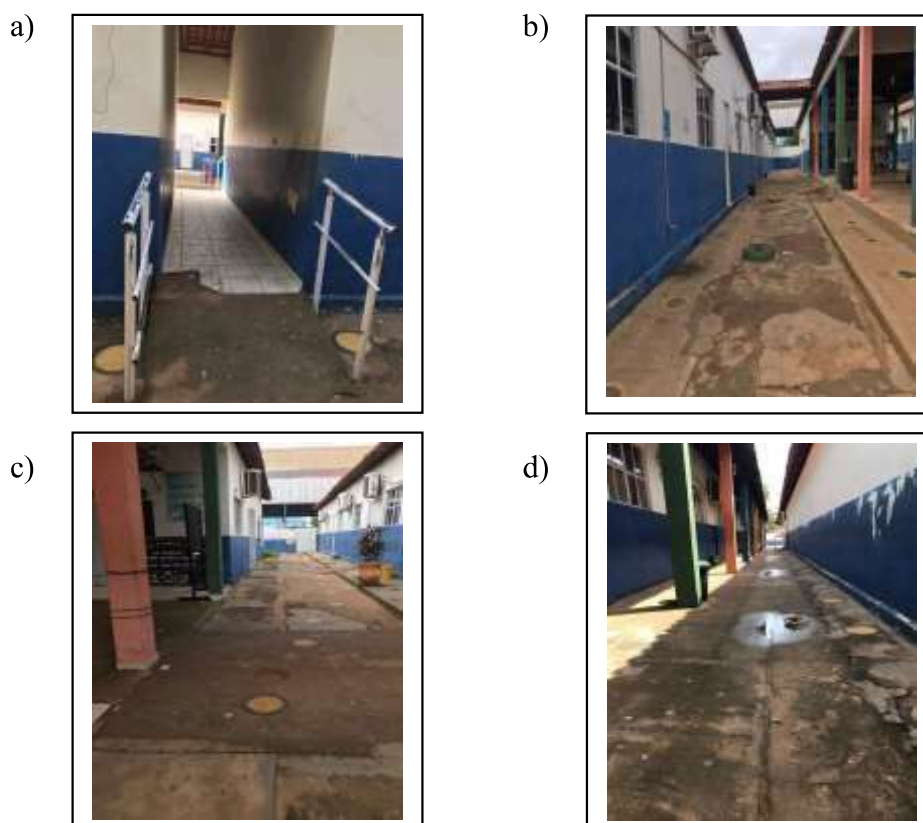
Figura 10: Corredores da escola.

Na escola foram encontrados dois tipos de corredores: um corredor com até 10 metros, que segundo a norma deve possuir no mínimo 1,20 m de largura e outros 3 com comprimento superior a 10 metros, que de acordo com a norma deve possuir largura de no mínimo 1,50 m. Os corredores estão representados na Figura 10 a seguir.

A Figura 10a representa o corredor com comprimento de 6,5 m, sendo aferido uma largura de 1,20 m, que segundo a NBR 9050/2020 na seção 6.11.1, está nos padrões corretos de espaço. O piso está contrastando com a cor da parede, o que ajuda na mobilidade de pessoas com baixa visão, entretanto o piso não é antiderrapante, estando em não conformidade com a seção 6.3.1.

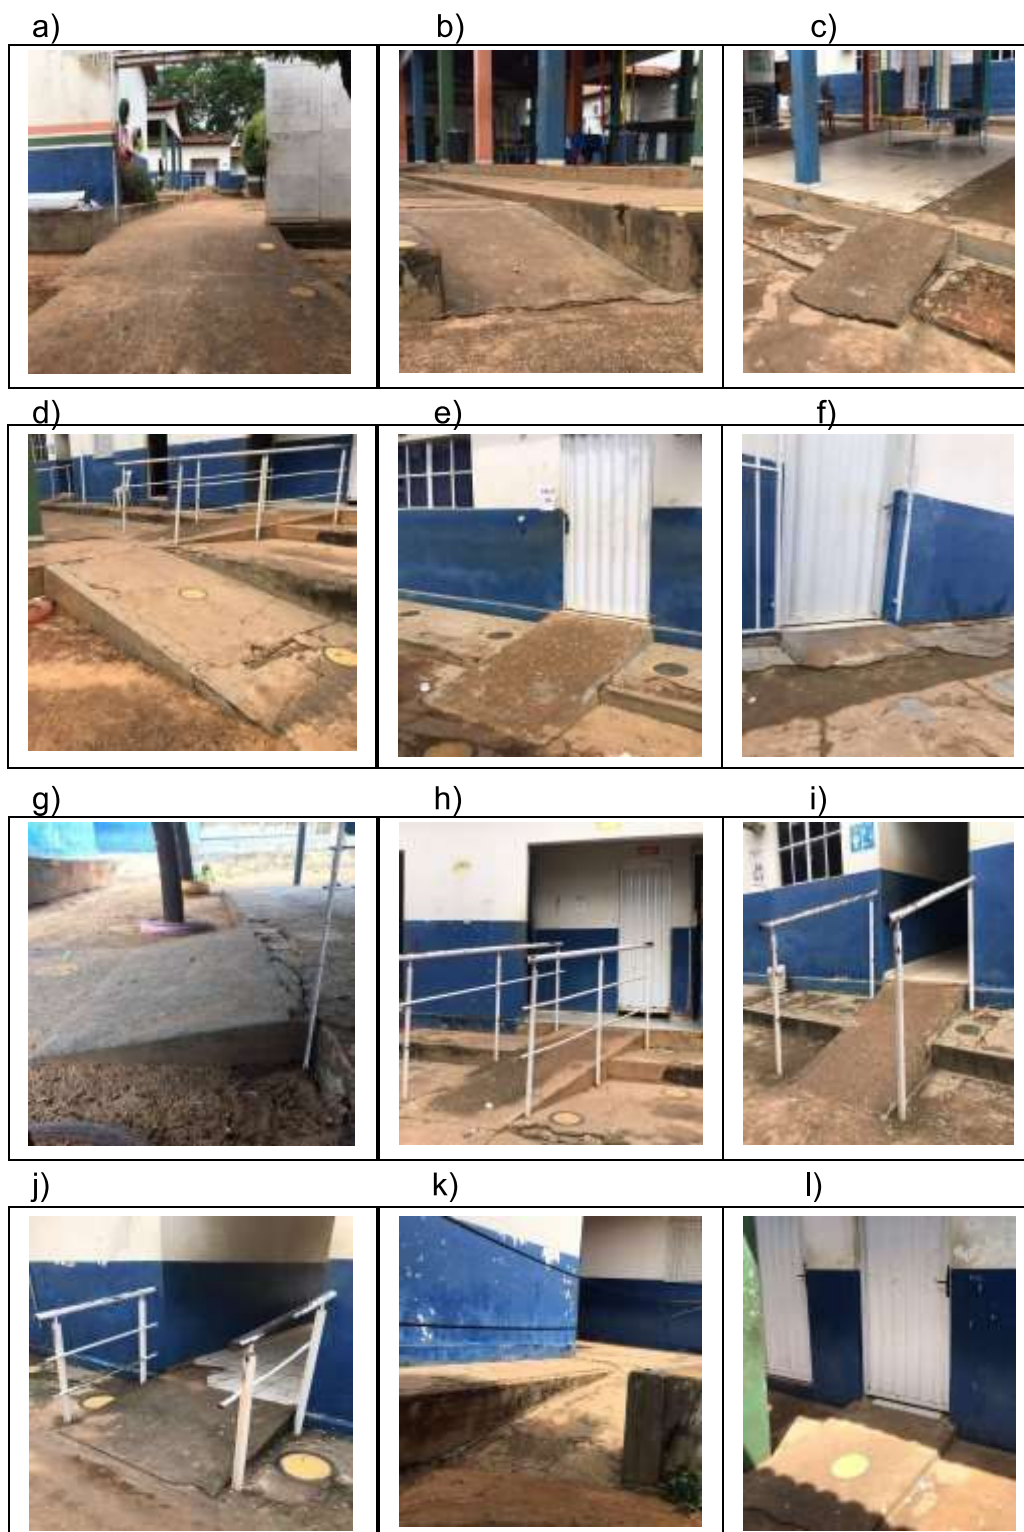
Figura 12: Representação das rampas.

Como observado na Tabela 1, apenas a rampa l está com inclinação adequada, logo percebe-se que um cadeirante tem dificuldade para acessar os ambientes da escola. As rampas estão representadas na Figura 12.

Outro fator que chama atenção é a falta de corrimão em algumas rampas e aquelas que possuem, os mesmos estão fora do que é preconizado na seção 6.9 da

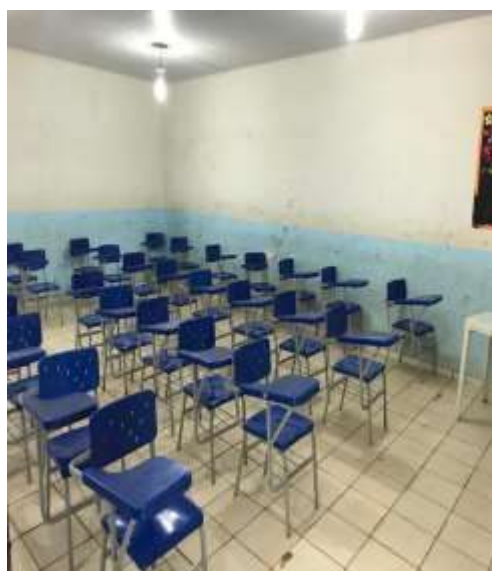
Figura 13: espaço entre os corredores de cadeiras.

A Segunda análise foi feita observando a seção 10.5 da norma. As carteiras em termo de largura, altura e formato, não permitem a aproximação de alunos com cadeira de rodas, sendo necessário a utilização de mesas adaptadas pela escola. A Figura 13, representa os espaços entre os corredores, bem como o formato das carteiras.

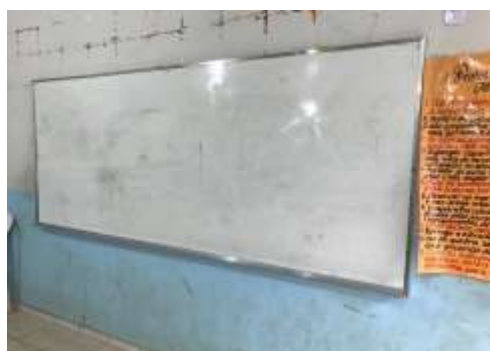
Figura 14: Lousa.

Ainda em relação a seção 10.5 foi analisado a altura da lousa em relação ao piso, que segundo a seção 10.15.7 deve possuir altura de no máximo 0,90 cm, foi constatado que nesse quesito a lousa se encontra dentro das normas e o espaço em frente a mesma é o suficiente para que um cadeirante consiga manobrar a sua cadeira de rodas. A Figura 14, representa a lousa em relação ao piso.

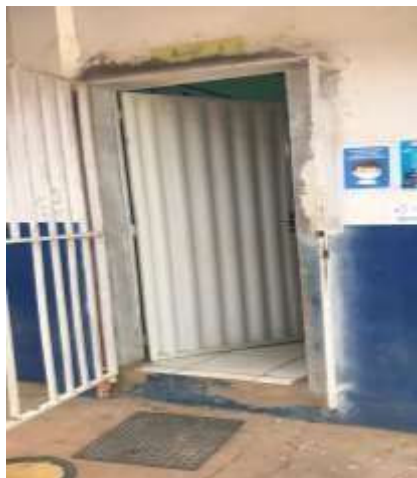
Figura 16: Porta de acesso a biblioteca

O vão de abertura da porta, deve possuir uma largura de no mínimo 80 cm de acordo com a seção 6.11.2.4. Entretanto a largura medida foi de 78 cm, 2 cm a menos do que é pedido na norma.

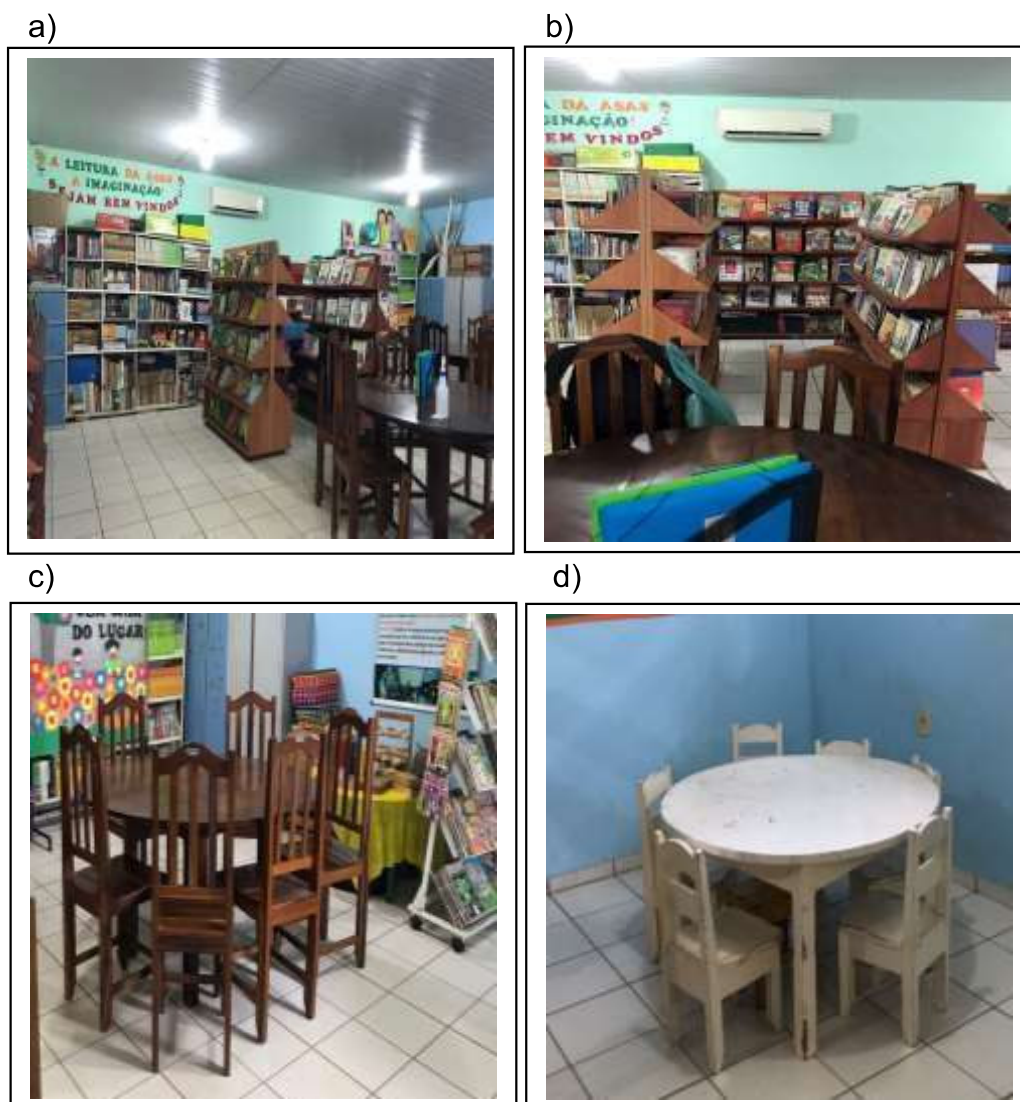
Figura 17: Espaço interno da biblioteca.

Em relação ao interior da biblioteca foi possível identificar que os livros, nas prateleiras, estão a uma altura que possam ser alcançados pelas crianças menores e também por cadeirantes, caso esses conseguissem adentrar nesse espaço, logo em relação a essa característica pode-se afirmar que está de acordo com a seção 10.16.3 da NBR 9050/2020.

A Figura 17, representa o espaço interno da biblioteca, mostrando as prateleiras, mesas e espaço entre os corredores, esses últimos não seguem um padrão de distanciamento, variando em corredor com largura superior a 1,50 m e inferior a 90 cm. Essa última distância de acordo com a seção 10.16.1 não permite a passagem de um cadeirante e conseqüentemente impede a manobra da cadeira de roda.

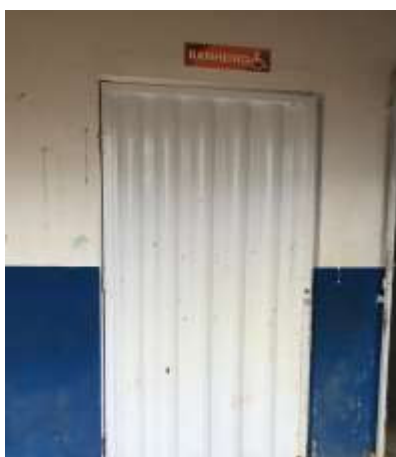
Figura 19: Porta do sanitário.

Na visita *in loco* foi constatado que havia porta em apenas um dos sanitários e a mesma não possuía maçaneta e nem puxador horizontal, como preconiza a norma na seção 6.11.2.6. As portas devem ter condições de serem abertas com um único movimento, e suas maçanetas devem ser do tipo alavanca, instaladas a uma altura entre 0,80 m e 1,10 m. Recomenda-se que as portas tenham, na sua parte inferior, no

A Figura 19 mostra a imagem da porta do sanitário para pessoa com deficiência, o único que possui porta de entrada.

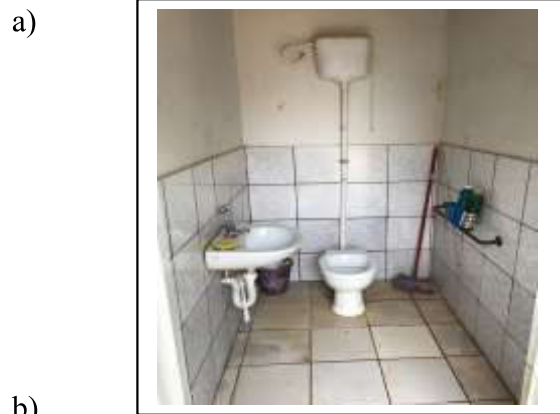
Figura 22: Barras de apoio do sanitário acessível da escola a) e os da norma b).

O lavatório indicado na Figura 22a está a uma altura de 80 cm, portanto de acordo com a figura 22b, e conseqüentemente com a altura prevista pela norma, entretanto a aproximação do cadeirante fica comprometida devido ao espaço interno do sanitário. Na visita *in loco* foi aferida uma largura de 130 cm e uma distância da bacia sanitária até a porta de 130 cm, sendo que a norma prevê um raio mínimo de 150 cm para que seja possível uma circulação com giro de 360° com a cadeira de rodas dentro do sanitário, conforme a seção 7.5. Logo, percebeu-se que o raio não permite a circulação com determinado giro, dificultando a autonomia do cadeirante dentro desse ambiente. As medidas estão indicadas na Figura 23.

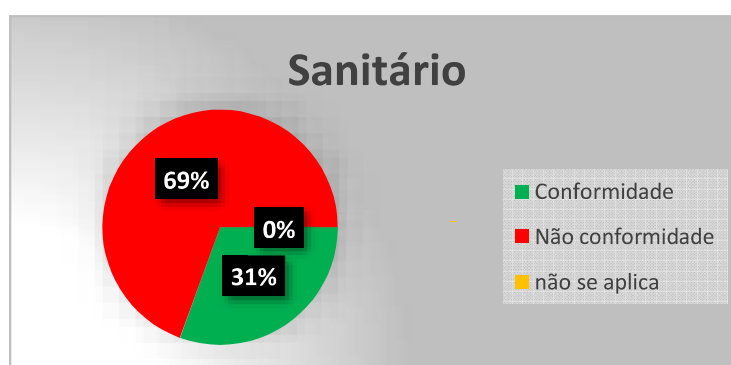
Figura 30: Resultado encontrado para o Sanitário.

Nos sanitários, as principais problemáticas encontradas foram a falta de itens como mictórios e chuveiros, bem como área inadequada para manobra com cadeiras de rodas. Outro detalhe que chamou atenção foi a estrutura da porta do sanitário acessível, sem maçaneta e puxador horizontal. O resultado está representado na Figura 30 onde nota-se que o item apresenta-se majoritariamente em não conformidade.
