**UNIVERSIDADE FEDERAL DO MARANHÃO
CENTRO DE CIÊNCIAS DE BALSAS
COORDENAÇÃO DO CURSO DE ENGENHARIA CIVIL**

**ANÁLISE DA ACESSIBILIDADE ARQUITETÔNICA/ESTRUTURAL DO PRÉDIO
DA UNIVERSIDADE ESTADUAL DO MARANHÃO - CAMPUS DE BALSAS**

Trabalho de conclusão do curso, na modalidade monografia, submetido à Coordenação de Engenharia Civil da Universidade Federal do Maranhão como parte dos requisitos necessários para obtenção do Título de Bacharel em Engenharia Civil.

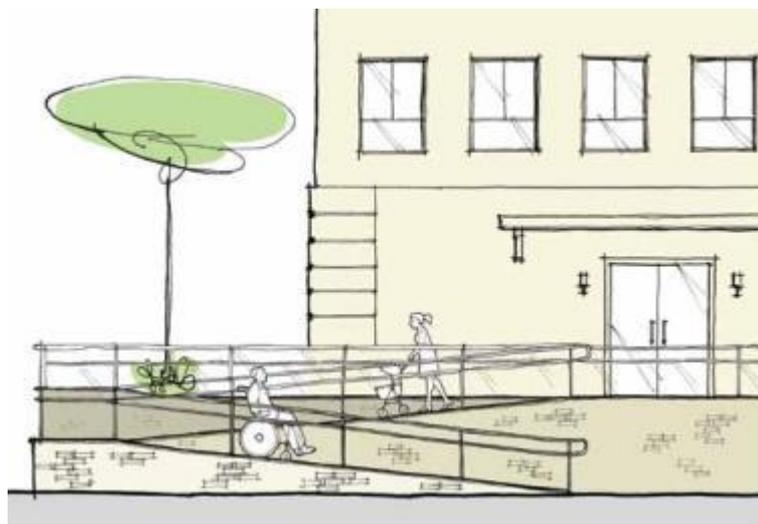
Figura 1: Acesso seguro a um edifício através de rampas com corrimões

1. Uso equitativo - propor espaços, objetos e produtos que possam ser utilizados por usuários com capacidade diferente. A Figura 1 detalha um acesso seguro a um edifício com rampas, corrimões e guarda corpo.

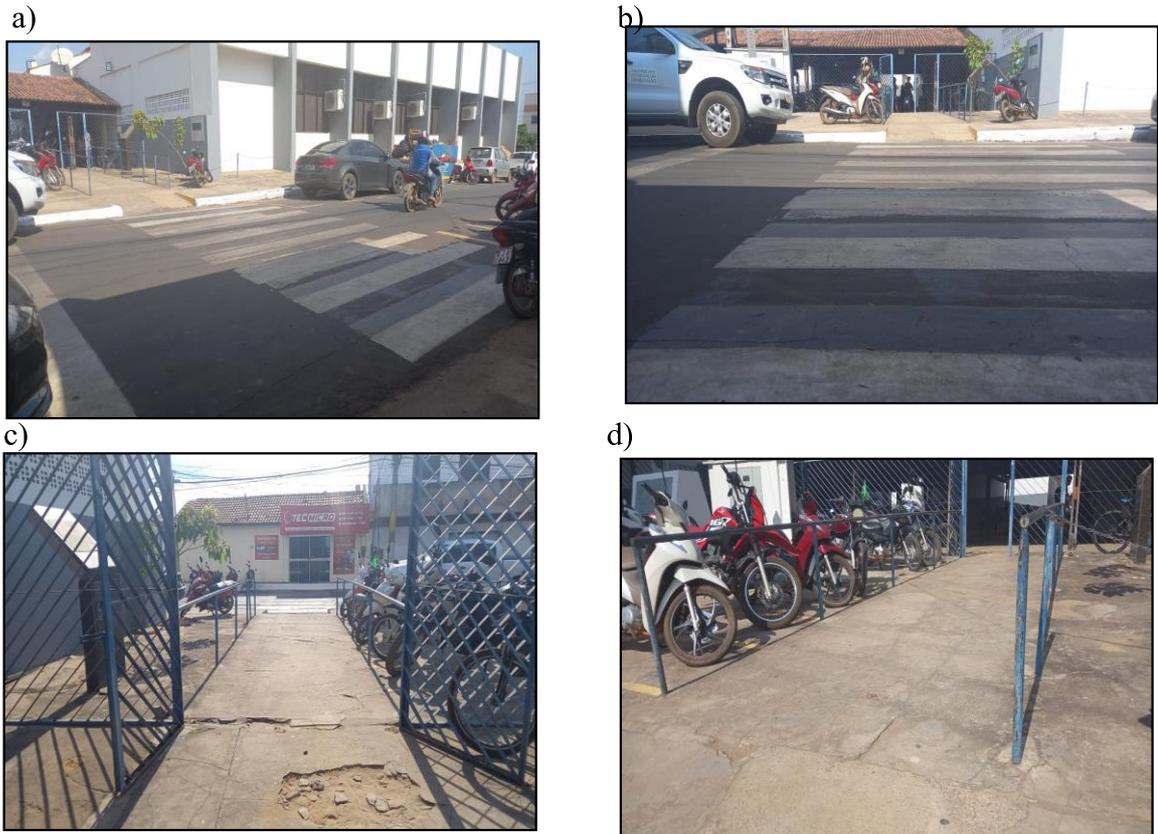
Figura 11: Entrada da Universidade

Foi verificado por meio da visita in loco que a rua em frente à universidade apresenta calçadas totalmente pavimentadas, porém não acessíveis, o que dificulta a mobilidade das pessoas, bem como o acesso por cadeiras de rodas pelas calçadas. Um exemplo desta ineficácia na acessibilidade na entrada da universidade é a situação da faixa de pedestre que, apesar de apresentar uma rampa de acesso à universidade, no lado oposto não se encontra. A Figura 11 apresenta uma visão geral da rua, conforme descrito anteriormente.

As Figuras 11a e 11b mostram os detalhes da faixa de pedestre e do estacionamento na rua. A demarcação foi realizada apenas definindo carros e motos, sem demonstrar nenhuma vaga reservada para pessoas com deficiência ou mobilidade reduzida. O estacionamento das motos é na calçada da universidade, dificultando a circulação de pedestre sobre ela.

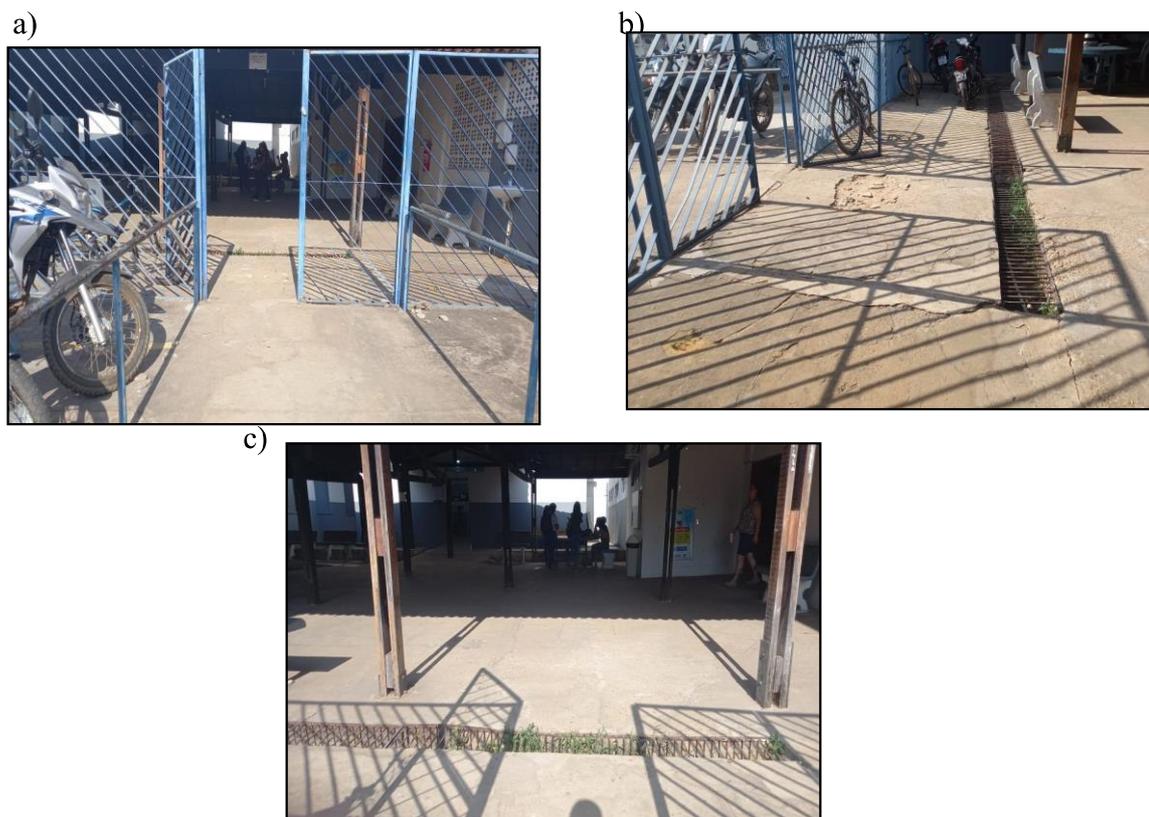
Figura 12: Pátio Universidade

Com relação ao acesso principal ao prédio, a Figura 12 mostra o acesso pela via até a entrada do prédio e a rampa de entrada.

Depois do portão de acesso principal há uma barreira que dificulta o acesso de pessoas com uma mobilidade reduzida. Trata-se de uma valeta de escoamento destinada a retirar a água da chuva. A Figura 12b demonstra essa valeta, que apresenta um desnível de 4 cm, o que está em desconformidade com a norma, uma vez que a mesma determina que o máximo de desvio possível é de 2 cm. A Figura 12c mostra a situação do piso do pátio.

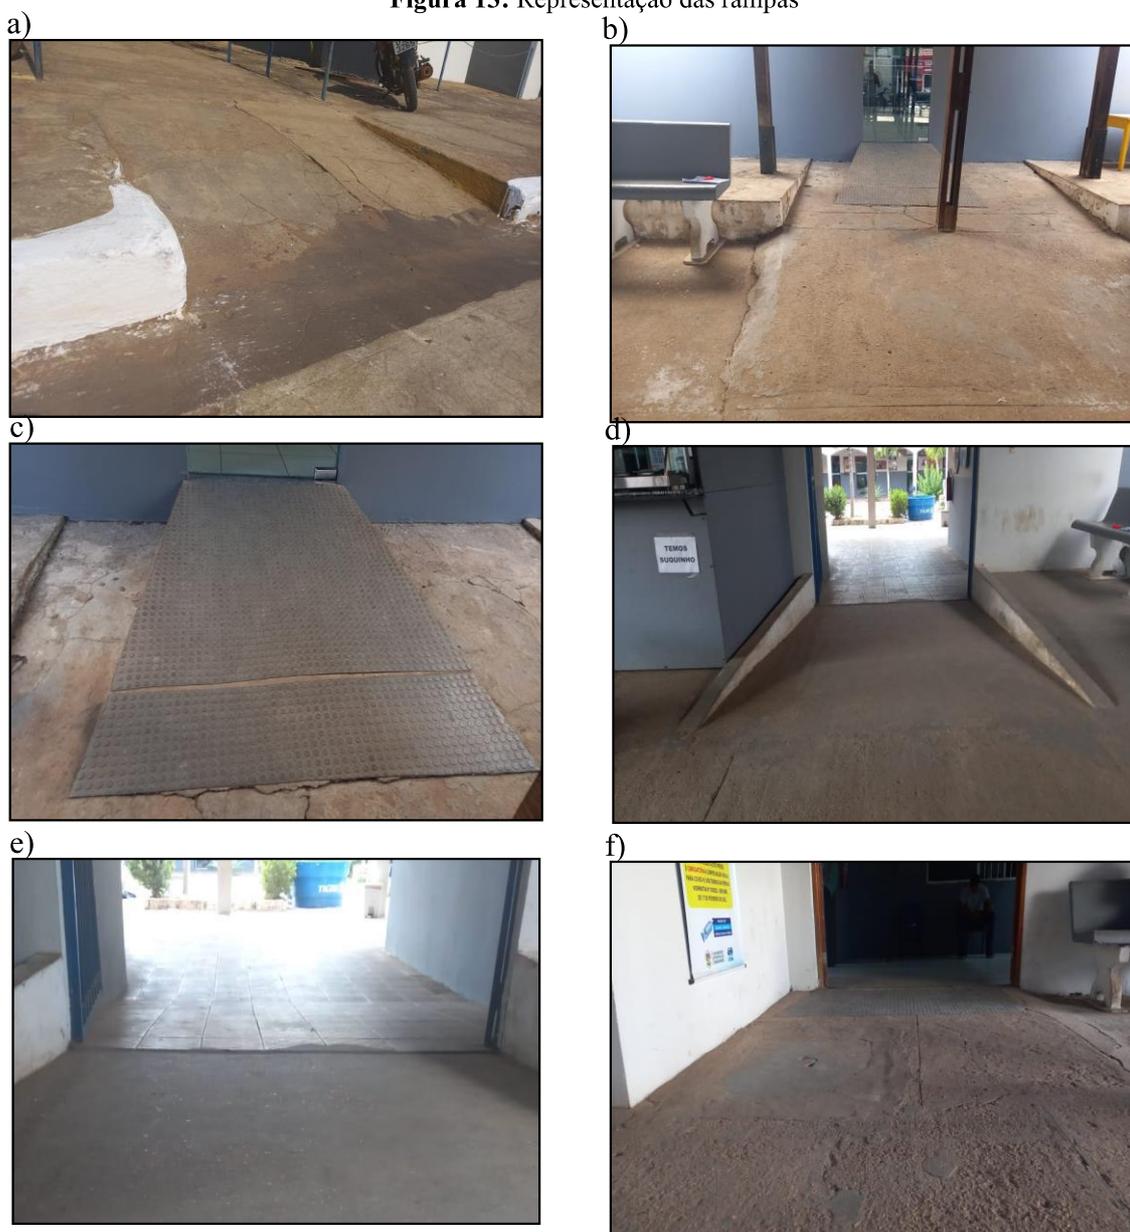
Figura 13: Representação das rampas

Das inclinações verificadas, apenas uma está de acordo com o que a norma determina.

Na Figura 13a está a representatividade da rampa da entrada da universidade onde apresenta uma inclinação superior a estabelecida na norma como pode ser observada no quadro 3. A rampa 1 de acesso a biblioteca representado na Figura 13b e a rampa de acesso as salas na Figura 13f estão abaixo do máximo estabelecido pela norma que é de 8,13%. As demais estão em desconformidade com a norma.

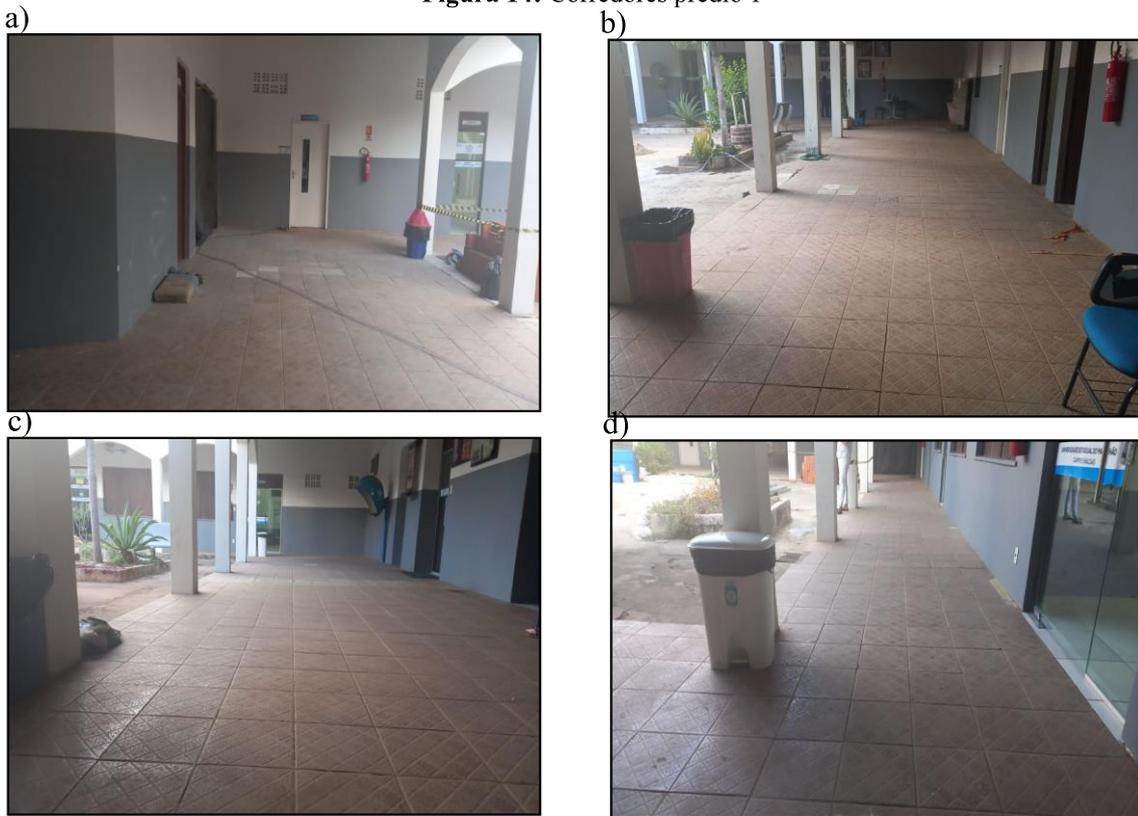
Figura 14: Corredores prédio 1

Foram encontrados dois tipos de corredores na universidade: quatro corredores com até 10 metros, que segundo a norma deve possuir no mínimo 1,20 m de largura e outros cinco com comprimento superior a 10 metros, que de acordo com a norma deve possuir largura de no mínimo 1,50 m. Os corredores maiores de 10 metros foram encontrados no prédio 1 e estão representados na Figura 14.

As Figuras 14a, 14b e 14c, apresentam os corredores com largura acima de 4 m e comprimento maior que 10 m. A norma determina uma largura de no mínimo 1,50 m, logo os corredores estão em conformidade com a norma.

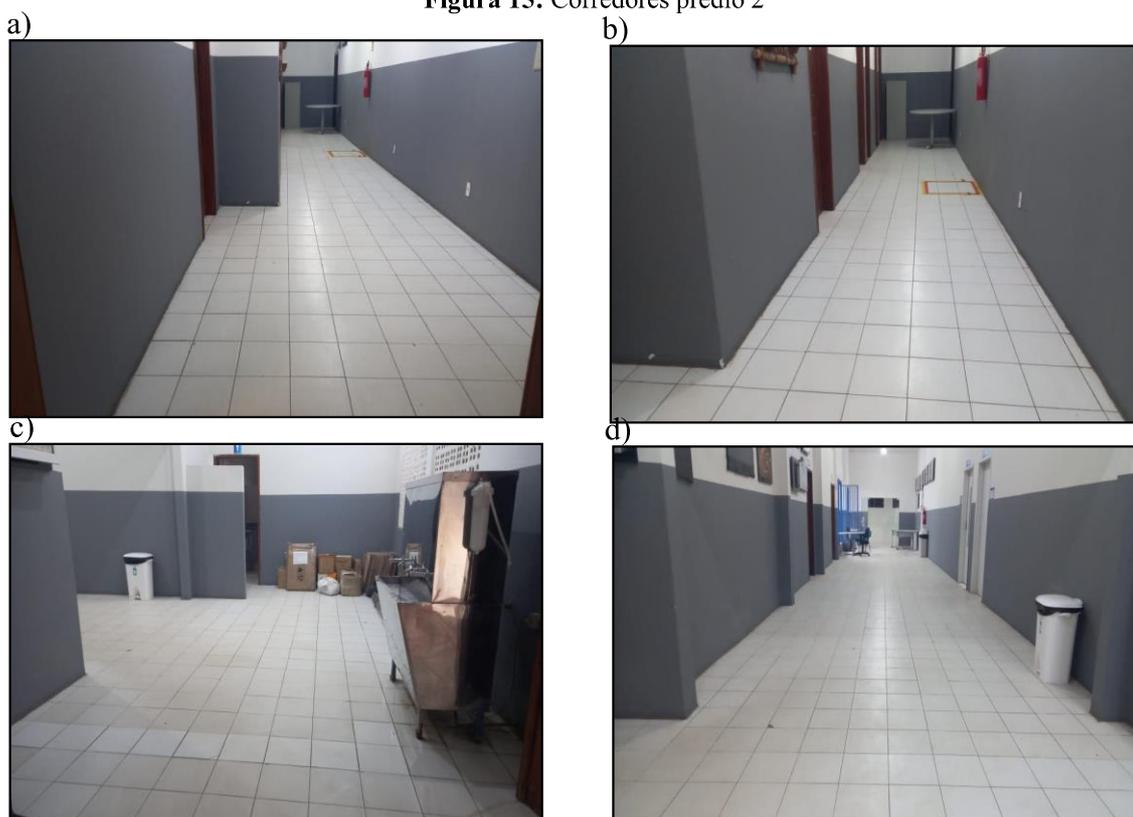
Figura 15: Corredores prédio 2

A Figura 15 detalha os corredores do prédio 2.

As Figuras 15a e 15b mostram o corredor que dá acesso às salas de aula. Este corredor apresenta uma largura de 2,87 m. A Figura 15c mostra o corredor de acesso aos sanitários e ao bebedouro, cuja largura é de 3,76 m. Por fim, na Figura 15d está representado o corredor que dá acesso ao laboratório, com uma largura de 3,30 m.

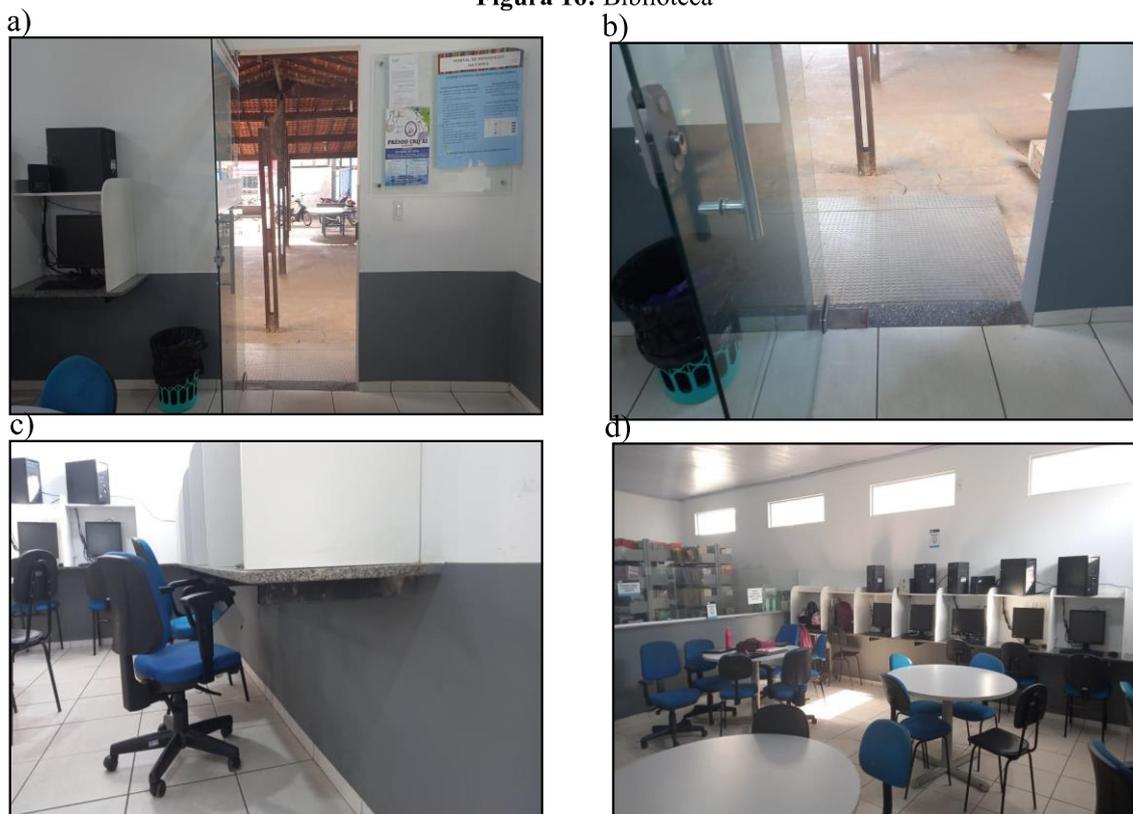
Figura 16: Biblioteca

O vão de abertura da porta deve possuir uma largura de no mínimo 0,80 m, de acordo com a seção 6.11.2.4 da NBR 9050/2020. A largura medida foi de 0,90 m, portanto estando de acordo com o que foi solicitado na norma. A porta de entrada da biblioteca pode ser vista na Figura 16a.

No ambiente da sala de estudo, há contraste de cores entre piso, parede e móveis, o que facilita a orientação das pessoas com baixa visão, como pode ser observado na Figura 16.

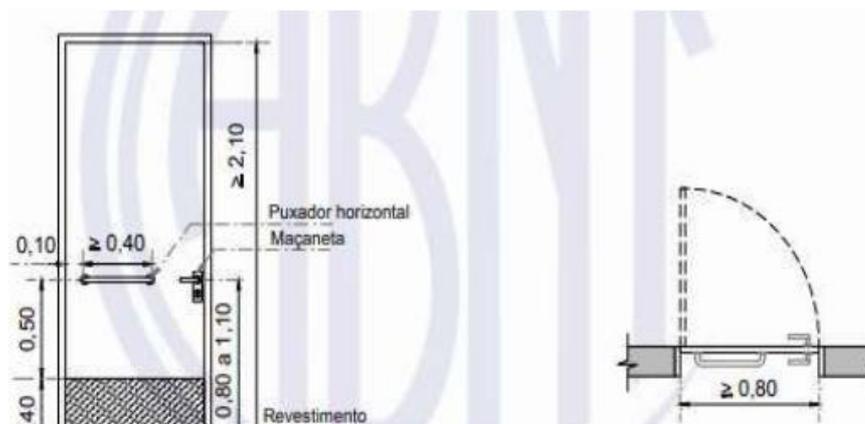
Figura 17: Medidas para porta de sanitário

CUNHA (2019) no estudo de caso em Mariana encontrou o vão da porta do vaso sanitário é de 0,90 m, o que atende ao vão mínimo de 0,80 m. No entanto, a norma também estipula que a porta do tipo eixo vertical deve abrir para o exterior do banheiro, o que não é o caso de nenhum banheiro acessível existente.

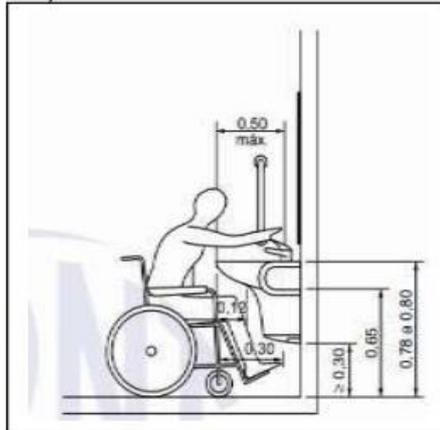
Figura 18: Lavatório (medida em metros)

O lavatório de um sanitário deve ter uma altura que pode variar de 0,78 m a 0,80 m, conforme previsto na seção 7.5 d da NBR 9050/2020, como pode ser observado na Figura 18.

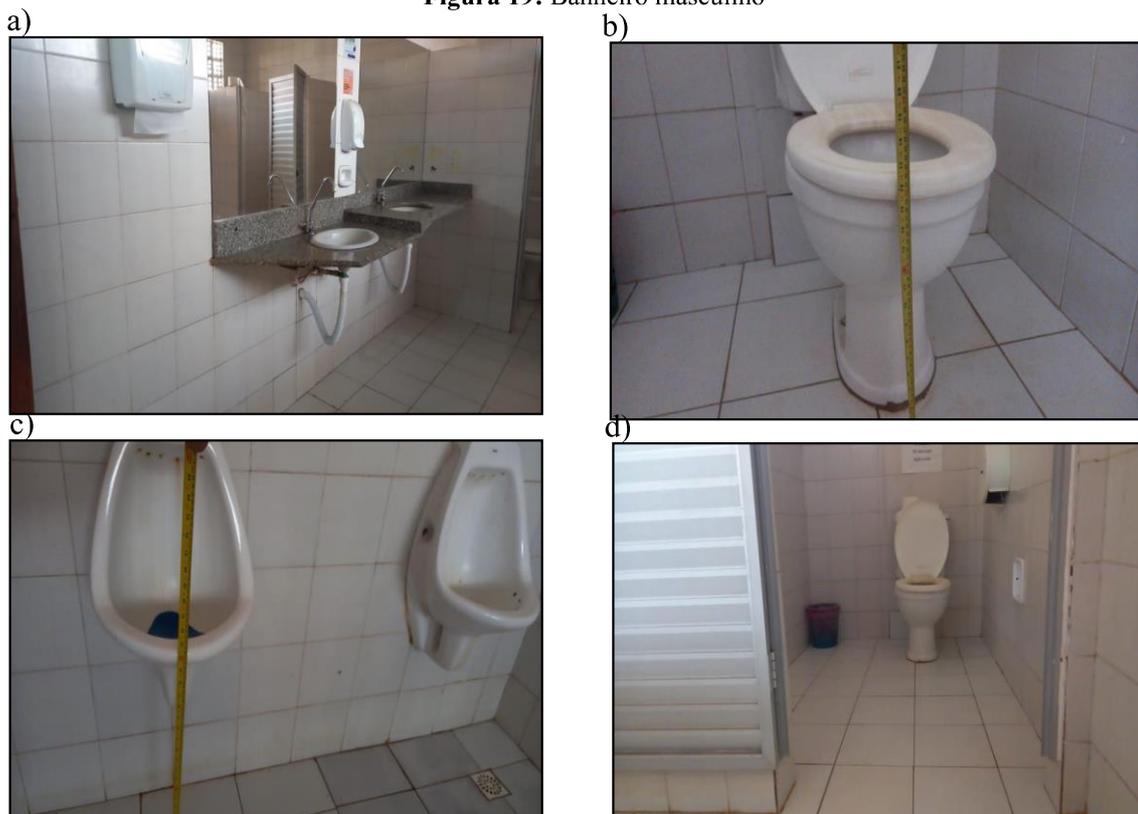
Figura 19: Banheiro masculino

No entanto, o lavatório presente no sanitário masculino possui uma altura de 0,83 m demonstrando assim que está em desconformidade com a norma. Este lavatório pode ser observado na Figura 19, que mostra também outros aparelhos do banheiro.

O vaso sanitário masculino é fixado ao piso e possui altura de 0,42 m, conforme recomendado em 7.7.2.1 da NBR 9050/2020, porém existem algumas irregularidades, como a falta da barra de apoio.

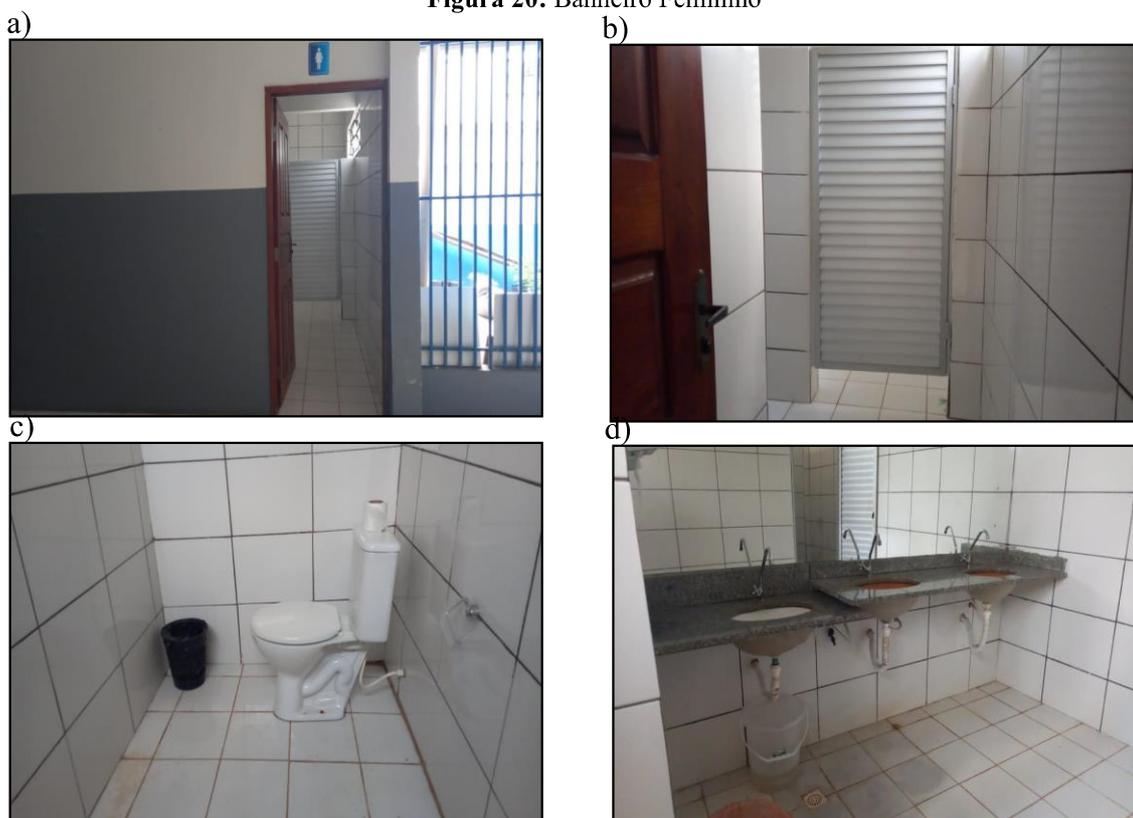
Figura 20: Banheiro Feminino

Em relação ao sanitário acessível feminino, o lavatório possui uma altura de 0,82 m, logo o lavatório está fora da norma, como já demonstrado na Figura 18. A representação do sanitário feminino pode ser vista na Figura 18c. Essa altura dificulta a aproximação de aluno com cadeiras de rodas. A Figura 20 mostra o lavatório do sanitário feminino.

O vaso sanitário feminino é fixado ao piso e possui altura de 0,41 m conforme recomendado em 7.7.2.1 da NBR 9050/2020. Assim como o banheiro masculino, alguns materiais como a barra de apoio não foram encontrados no banheiro feminino.

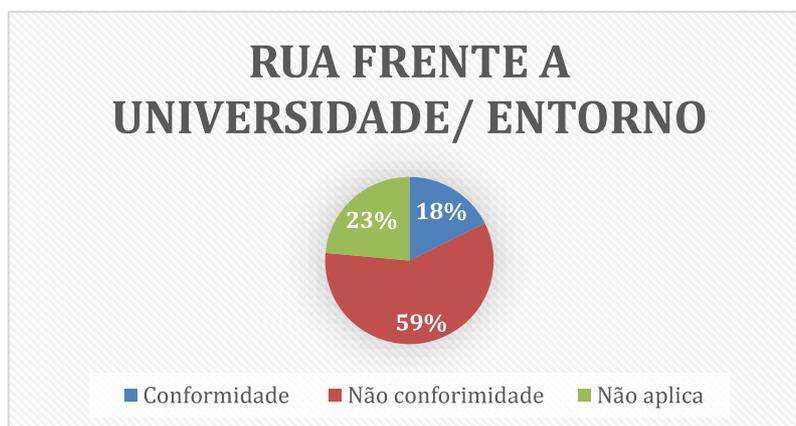
Figura 21: Rua em frente à universidade/entorno

A Figura 21 representa o gráfico de conformidade referente ao entorno da universidade.

Como pôde-se observar no gráfico, a rua em frente à universidade e o seu entorno, encontram-se sem acessibilidade. Algumas irregularidades dificultam o acesso de cadeirantes, como calçada irregular e a falta de uma rampa de acesso.

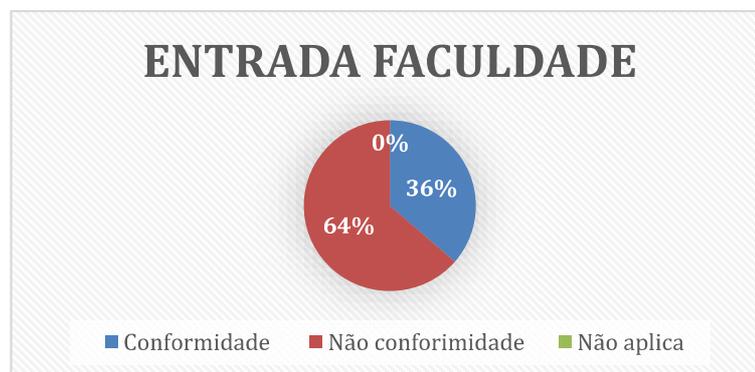
Figura 22: Entrada da faculdade

Em relação à entrada da faculdade, a Figura 22 mostra o relatório de conformidade acerca desse ambiente.

Logo, constata-se que na entrada da universidade 64% dos itens analisados estão em desconformidade com a norma NBR 9050/2020. Dentre os itens, a rampa com inclinação acima

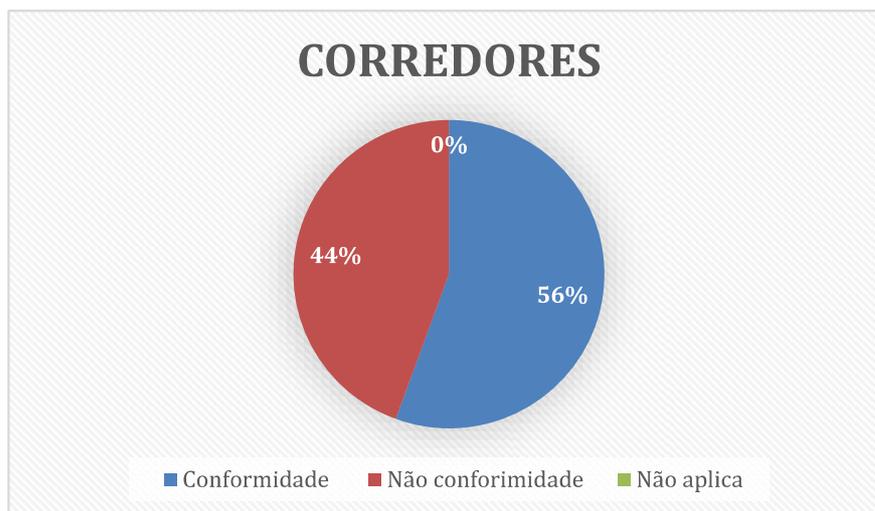
Figura 23: Corredores

Outro espaço analisado foram os corredores. A Figura 23 mostra o gráfico de conformidade dos corredores em relação à norma NBR 9050/2020.

Analisando o gráfico, observa-se que pouco mais da metade dos itens dos corredores da universidade estão em conformidade com a NBR 9050/2020, mais precisamente 56% dos itens, principalmente em relação à área livre de circulação.

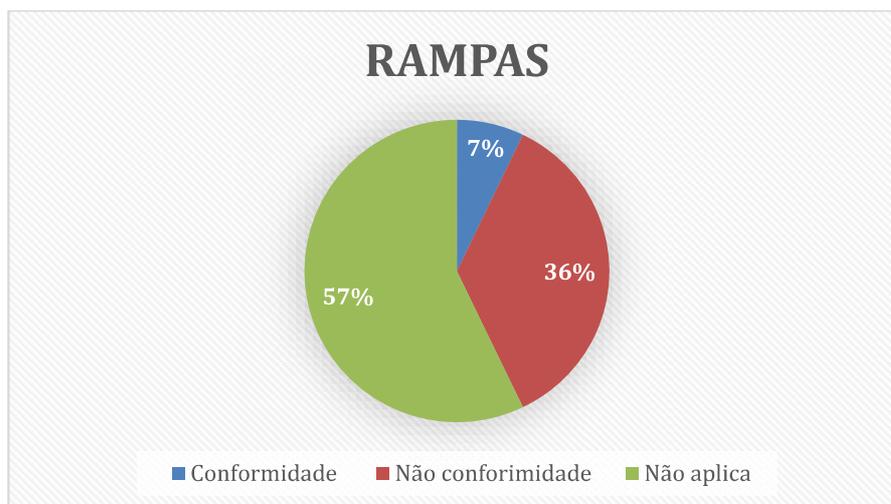
Figura 24: Rampas

Em relação às rampas, a Figura 24 evidencia o percentual de conformidade destas com os itens da norma NBR 9050/2020.

No geral, na universidade existem seis rampas de acesso e somente duas dessas rampas estão de acordo com a inclinação máxima solicitado pela norma. Nessas rampas, faltam alguns itens essenciais, como os corrimões para apoio.

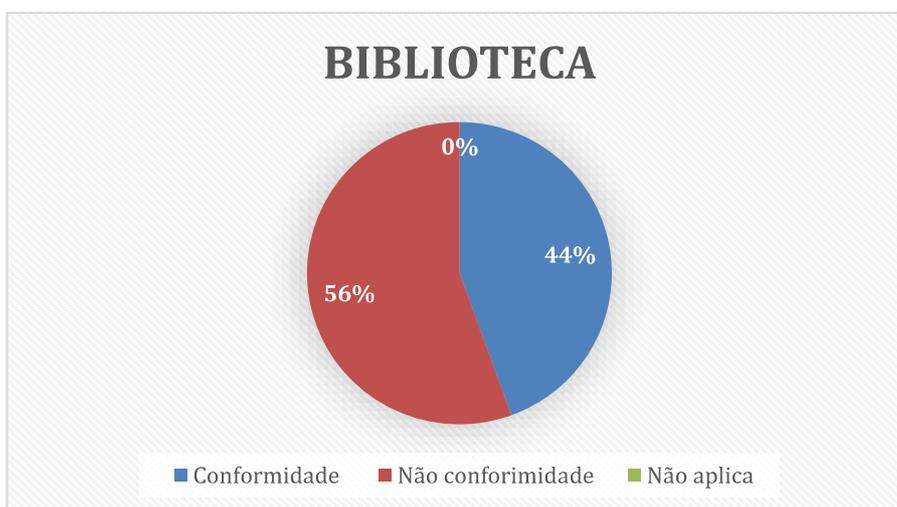
Figura 25: Biblioteca

Outro espaço analisado foi a Biblioteca, cujo gráfico de conformidade está representado na Figura 25.

Conforme observado na Figura, a biblioteca apresenta 56% de não conformidade, isso se deve ao fato de que em relação a prateleira dos livros, os cadeirantes não conseguem ter acesso porque esta área é separada por uma porta que impossibilita o acesso. A área de estudo e computadores estão de acordo com o que é solicitado pela NBR 9050/2020.

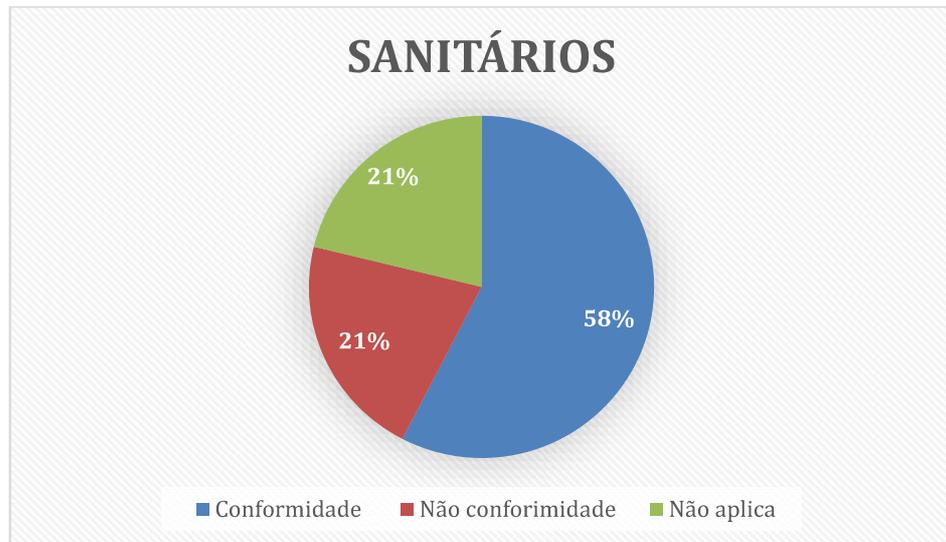
Figura 26: Sanitários

A Figura 26 a seguir mostra o relatório de conformidade em relação aos sanitários masculino e feminino da universidade

Os sanitários masculino e feminino permitem o acesso de cadeirantes em seu ambiente, porém atendem apenas a 58% dos parâmetros dos itens analisados. A parte negativa é a falta de alguns itens como a barra de apoio, responsável por auxiliar na locomoção do cadeirante, e a sinalização tátil e visual.

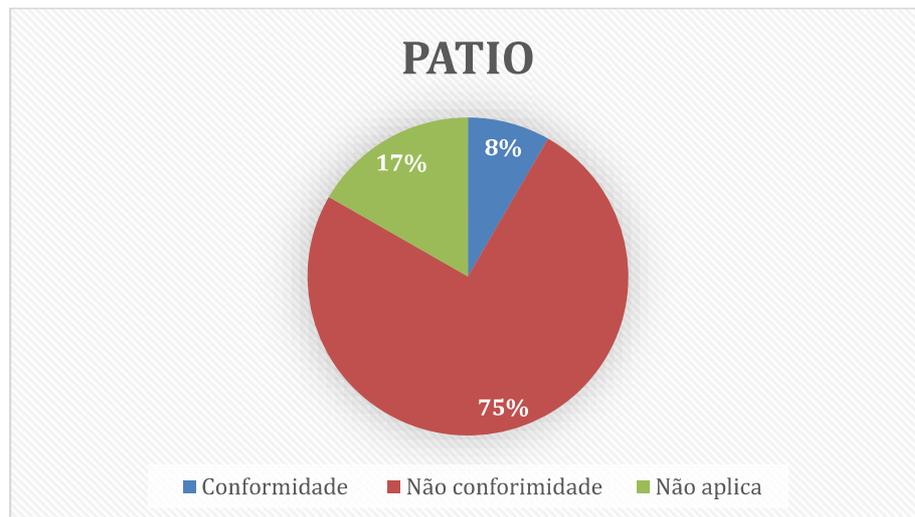
Figura 27: Pátio

A Figura 27 mostra o gráfico de conformidade em relação ao pátio da universidade.

O pátio está majoritariamente em não conformidade, sendo que 75% dos itens não estão de acordo com o que norma NBR 9050/2020 preconiza. Alguns fatores presentes que

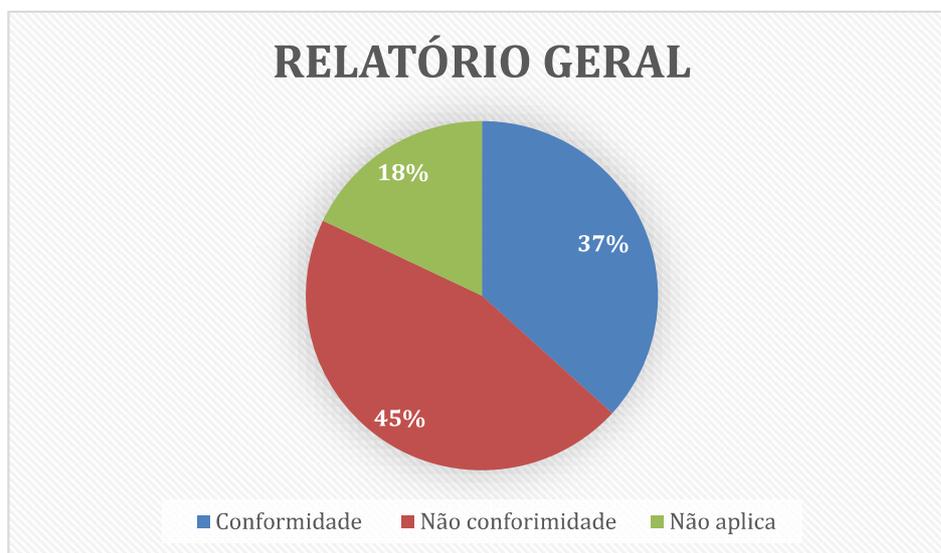
Figura 28: Relatório Geral

De forma a unificar as análises, criou-se o gráfico da Figura 28, que representa o relatório geral de conformidade para os espaços analisados da universidade.

A visão geral dos itens analisados representados evidencia que 45% dos itens apresenta não conformidade com a norma NBR 9050/2020, enquanto que 37% estão em conformidade e 18% não se aplica.
