**ANÁLISES FÍSICO-QUÍMICA E BACTERIOLÓGICA DE ÁGUAS  
SUBTERRÂNEAS PARA CONSUMO HUMANO EM COMUNIDADES DO  
MUNICÍPIO DE TIMBIRAS-MA**

Trabalho de Conclusão de Curso apresentado junto à Coordenação de Química Licenciatura da Universidade Federal do Maranhão/UFMA como requisito para obtenção do Título de Graduada em Química Licenciatura.

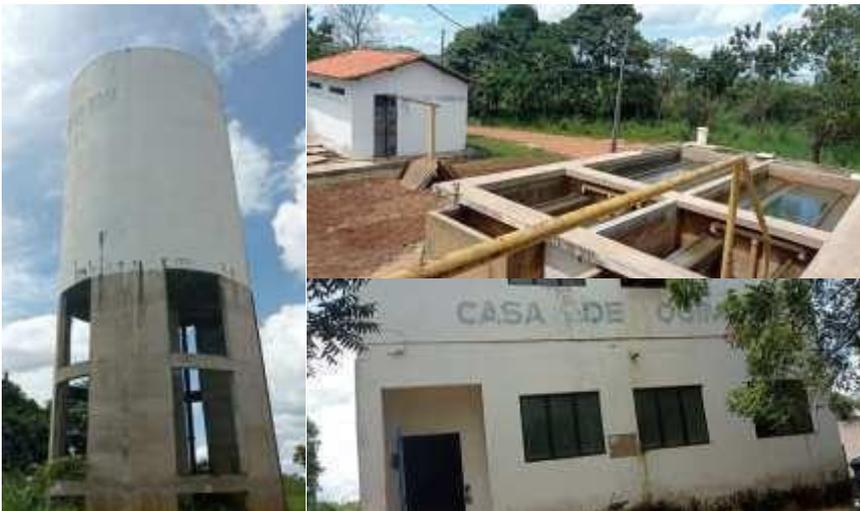
**Figura 2:** Estação de Tratamento da CAEMA Timbiras-MA

De modo mais preciso a população timbirenses da zona urbana (Sede) é suprida em sua maioria pela CAEMA (Companhia de Saneamento Ambiental do Maranhão), (Figura 2), a partir da Estação de Tratamento de Água, água advinda do Rio Itapecuru, mas a Prefeitura está construindo alguns poços artesianos na Sede para suplementação do abastecimento de água da população urbana.

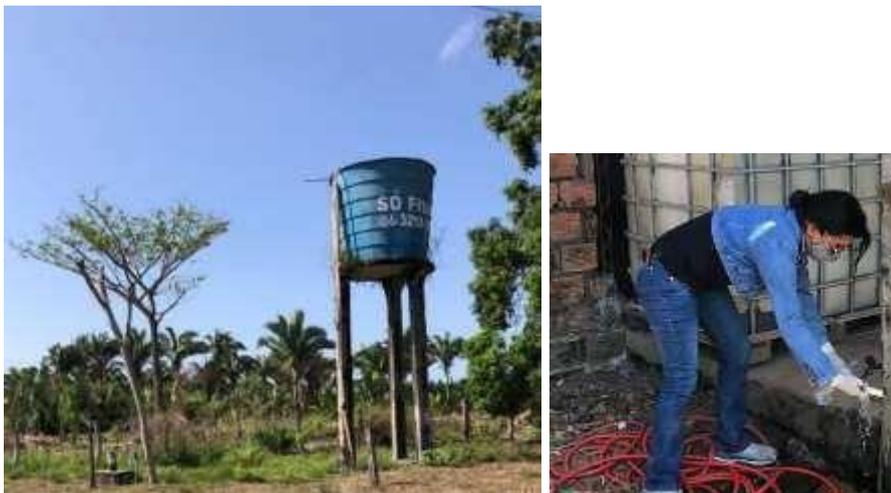
**Figura 3:** SAA do Povoado Morro Branco

A primeira coleta procedeu-se no SAA do Povoado Morro Branco (Figura 3), que abastece cerca de 50 residências. A amostra de água foi retirada da primeira torneira após a caixa d'água, uma vez que o poço não possuía cavalete (Figura 4), que consiste na primeira torneira localizada após a captação da água antes da caixa d'água. A água possuía uma boa aparência, e bem límpida.

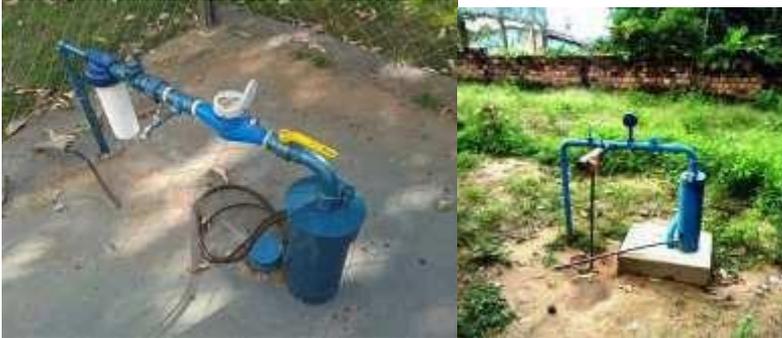
**Figura 4:** Torneira/cavalete de poço

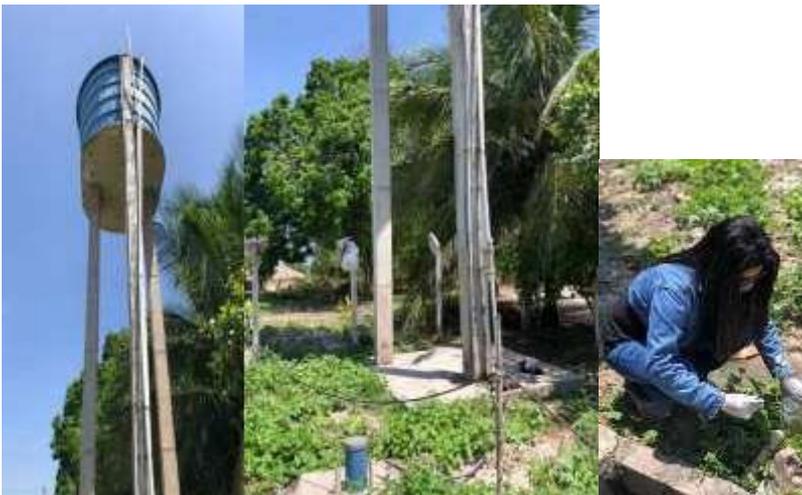
**Figura 5:** SAA do Povoado Cachoeira

A segunda coleta foi proveniente do SAA do Povoado Cachoeira (Figura 5), que abastece cerca de 20 residências. A amostra da água foi retirada de uma canalização logo após a caixa d'água. A água possuía bom aspecto, era translúcida e inodora.

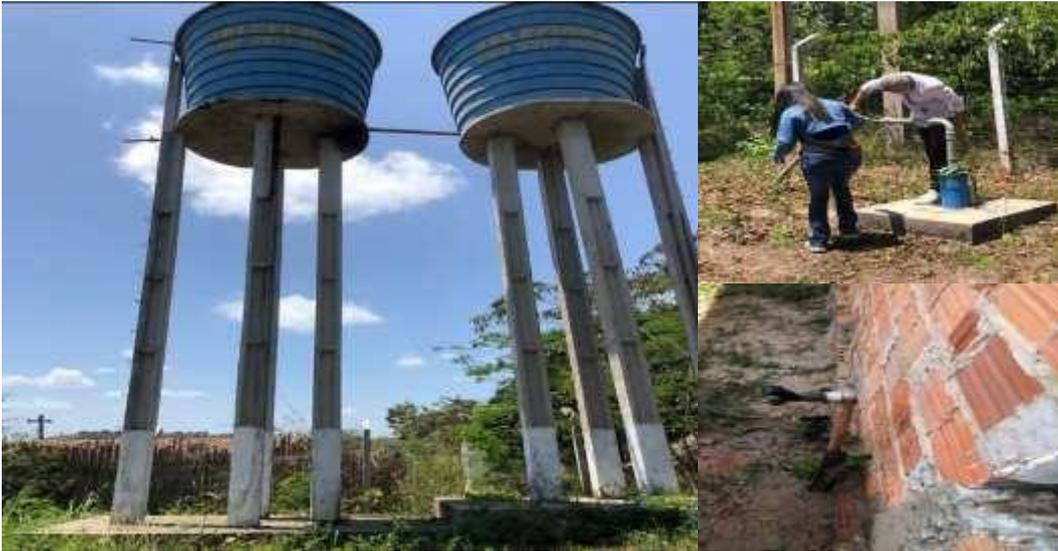
**Figura 6:** SAA do Povoado Flores

A terceira coleta foi realizada no SAA do Povoado Flores (Figura 6), que abastece cerca de 100 residências. Neste poço tem-se a particularidade de ter duas caixas d'água, pois a comunidade possui uma expressiva população. A amostra da água foi retirada da primeira torneira após a caixa d'água, que se localiza em uma residência em frente ao SAA.

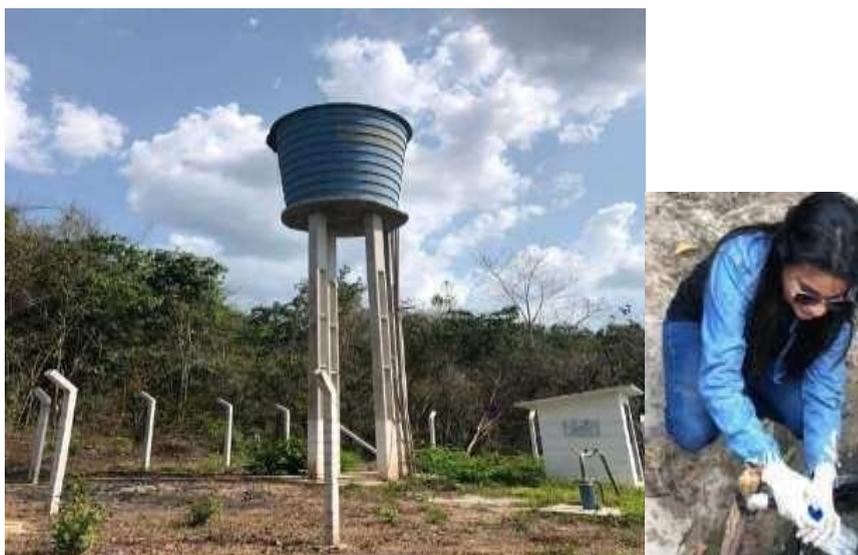
A quarta coleta foi procedente do SAA do Povoado Jacaré do Acelino (Figura 7), que abastece cerca de 40 residências. Este poço fica localizado em um ponto bem alto da comunidade, ou seja, na subida de um pequeno morro. A amostra da água foi retirada da primeira torneira após a caixa d'água, que se localiza numa escola municipal em um ponto logo abaixo do SAA. A água possuía boas propriedades organolépticas, bem transparente, límpida, fresca e causando boasensação térmica ao contato.

**Figura 7:** SAA do Povoado Jacaré do Acelino: 40 residências abastecidas

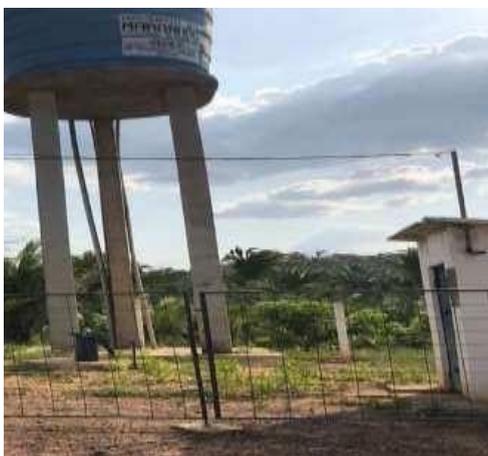
A quinta amostra coletou-se do SAA do Povoado Santa Vitória (Figura 8), que abastece cerca de 35 residências. A amostra da água foi retirada da primeira torneira após a caixa d'água, que se localiza em uma residência ao lado do SAA.

**Figura 8:** SAA do Povoado Santa Vitória: 35 residências abastecidas

No SAA do Povoado Santa Vitória observa-se que a amostra está em desconformidade com o Padrão de Potabilidade na parte físico-química nos seguintes parâmetros: ferro (2,00mg/L), cor (30,10 u.H.) e turbidez(8,74 U.T.), estes podem causar mais danos estéticos do que na saúde humana, no que diz respeito a manchar roupas, azulejos, etc. E na bacteriológica está de acordo com a PORTARIA Nº 888/21.

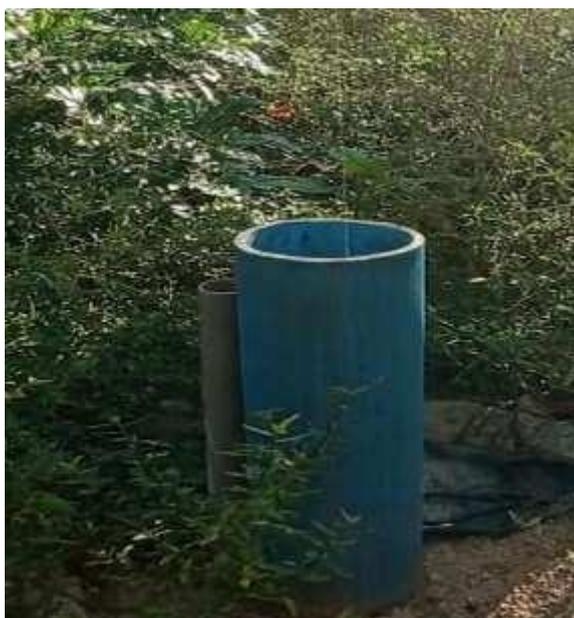
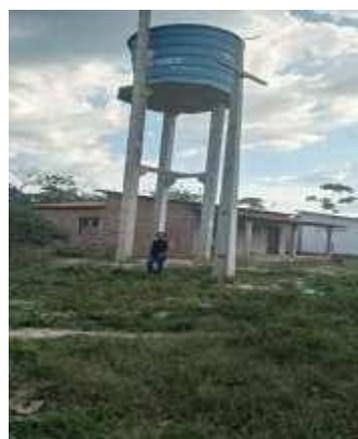
**Figura 9:** Poço do Povoado Melancia

Já no Poço do Povoado Melancia (Figura 9), coletou-se a amostra de água com uso de um bailer (Figura 10), amostrador descartável de água subterrânea feito em Polietileno de alta densidade, para coleta de amostras de água subterrânea (HIDROSUPRIMENTOS, 2016), pois o poço não está em funcionamento devido a água possuir uma aparência visivelmente fora dos padrões de qualidade, como cor e odor.

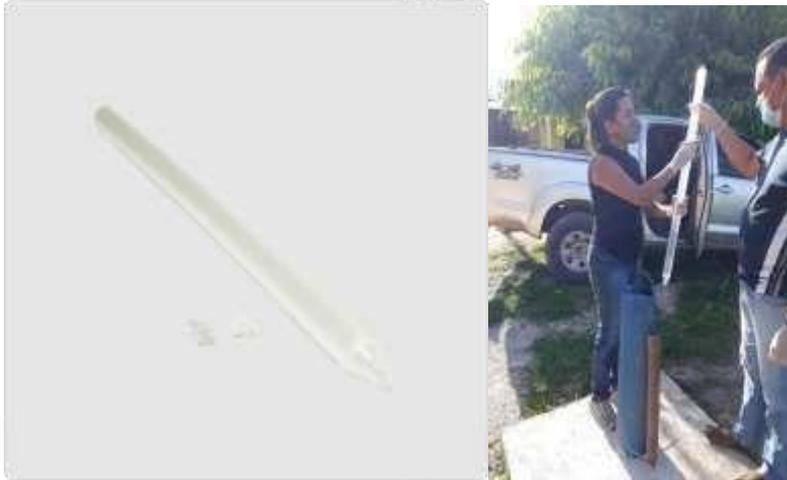
**Figura 10:** Foto ilustrativa de um Bailer (à esquerda) e Coleta no povoado Melancia (à direita)

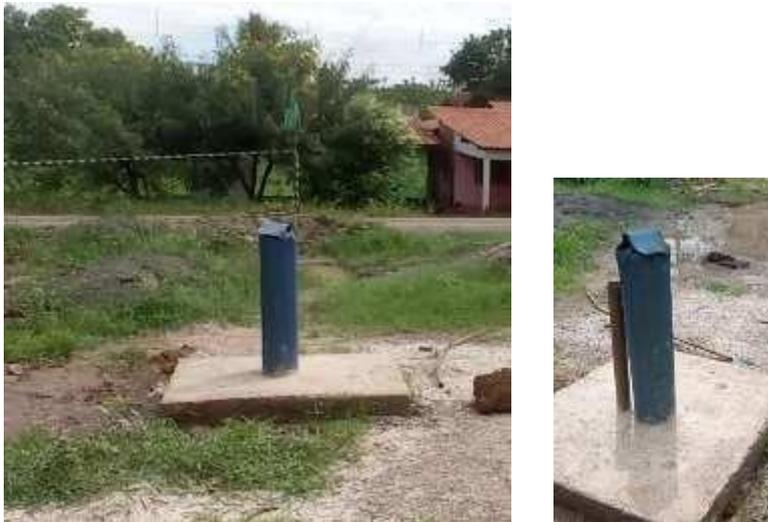
**Figura 11:** Poço do Bairro Anjo da Guarda

E a sétima coleta sucedeu-se no Poço do Bairro Anjo da Guarda (Figura 11), essa amostra é a única da zona urbana do município de Timbiras-MA, foi usado um bailer para coleta, este poço também não está em funcionamento.

E o Poço do Bairro Anjo da Guarda (Tabela 9), que também não está em funcionamento, apresentou-se em desconformidade nos parâmetros físico-químicos, tais como cloretos (365,00mg/L), o que torna a água bem salgada e também o pH muito básico (11,13). No entanto, do ponto de vista bacteriológico está de acordo com a PORTARIA Nº 888/21.

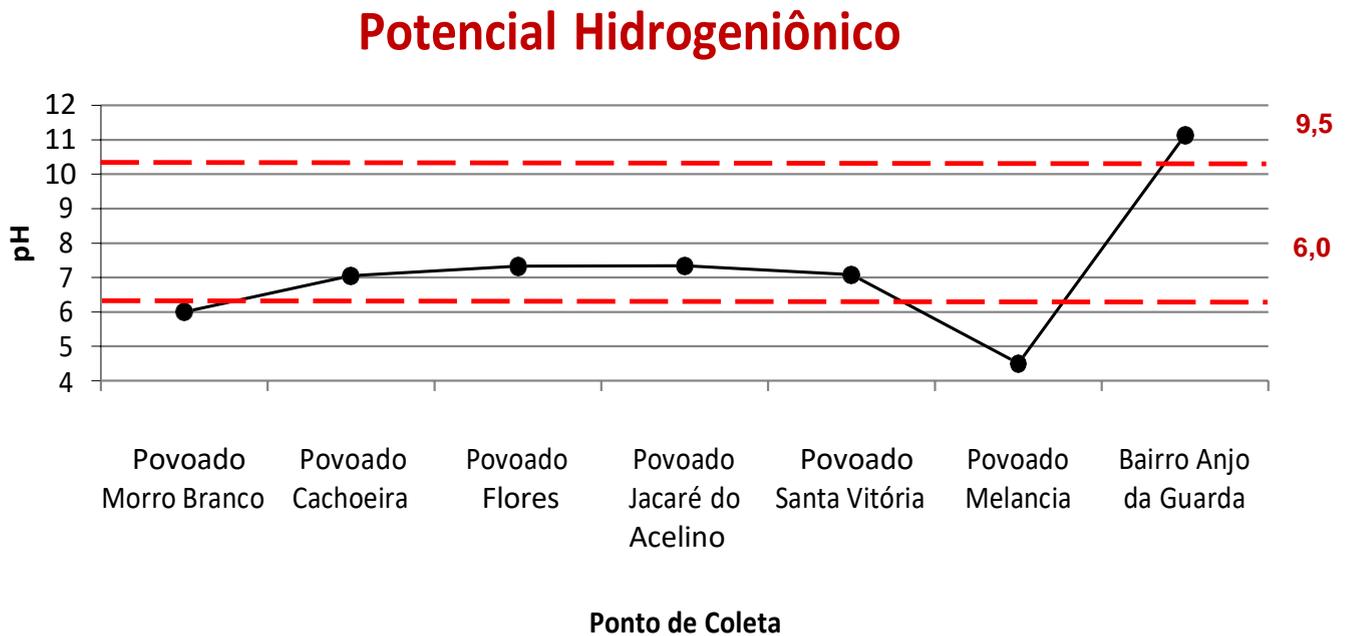
**Gráfico 1:** Gráfico comparativo do pH dos pontos de coleta.

Percebe-se o pH fora da faixa delimitada pela referida Portaria apenas no Povoado Melancia, que está bastante ácido (5,5), e no Bairro Anjo da Guarda (11,13) que apresenta alta basicidade (Gráfico 1).

No gráfico 6 há uma correlação de Cálcio(Ca), Magnésio(Mg) e Dureza total, pois o Ca e o Mg são apresentados em forma de carbonatos e a Dureza é a soma da concentração dos dois compostos. O único local que apresentou uma alta concentração de Dureza total devido a grande quantidade de carbonato de cálcio foi o Poço do Bairro Anjo da Guarda, o que elevou o pH desse poço de modo a apresentar uma alcalinidade significativa (11,13), conforme o gráfico 1.

A Alcalinidade expressa em hidróxidos ( $\text{OH}^-$ ) não foi inserida no gráfico 8 uma vez que todos os pontos apresentaram concentração nula conforme observado nas tabelas 3 a 9, portanto considerou-se somente as Alcalinidades expressas em carbonatos ( $\text{CO}_3^-$ ) e bicarbonatos ( $\text{HCO}_3^-$ ). Nota-se uma Alcalinidade total expressiva nos Povoados Cachoeira, Flores e Jacaré do Acelino, porém não suficiente para afetar de forma significativa o pH desses pontos de coleta conforme observado no gráfico 1.

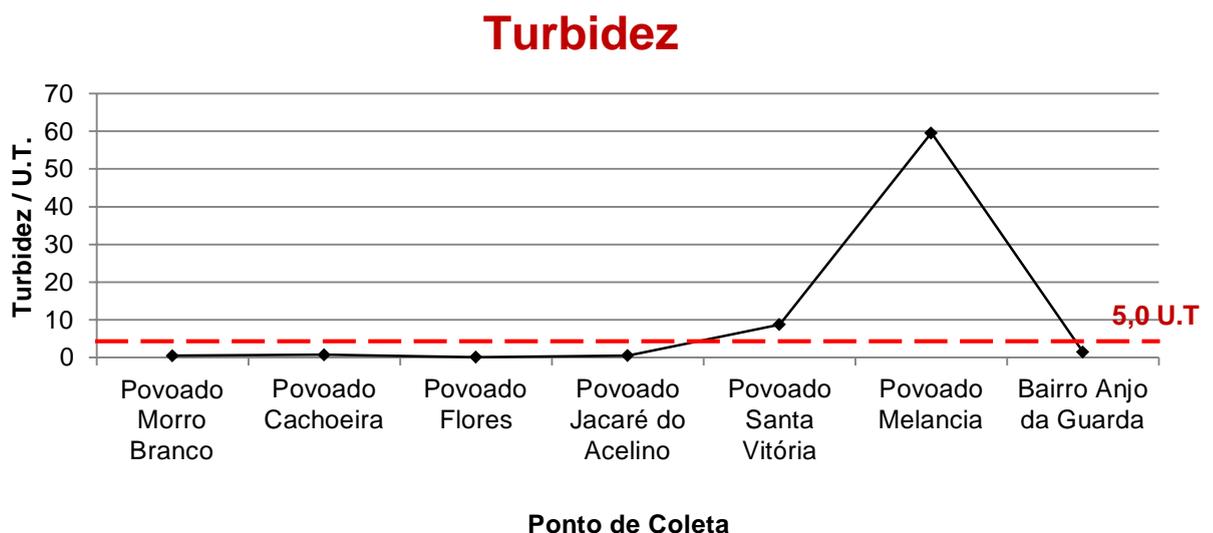
**Gráfico 2:** Gráfico comparativo da Turbidez dos pontos de coleta.

No gráfico 2 observa-se que a turbidez encontra-se fora do padrão nos Povoados Melancia e Santa Vitória, o que sugere a presença de materiais sólidos em suspensão que reduzem a transparência, os quais podem ser de natureza orgânica, ou areia e outras substâncias tais como ferro, dentre outras.

É possível observar uma correlação entre a concentração de Ferro (Gráfico 4), a Turbidez (Gráfico 2) e a Cor (Gráfico 3) que apresentam os mesmos pontos de coleta fora dos limites estabelecidos pela PORTARIA GM-MS N<sup>o</sup> 888/21, ou seja, provavelmente o ferro é a fonte de alteração nos parâmetros Turbidez e Cor, uma vez que nos Povoados Melancia e Santa Vitória, o gráfico 2, gráfico 3 e gráfico 4 apresentam o mesmo comportamento nestes três parâmetros.

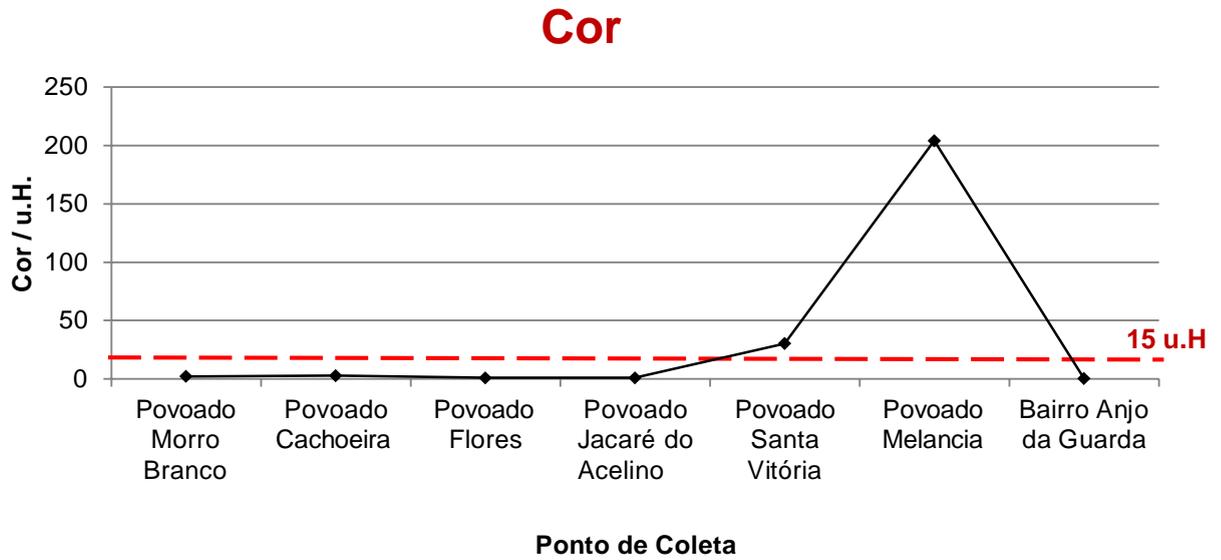
**Gráfico 3:** Gráfico comparativo da cor dos pontos de coleta.

Do mesmo modo o parâmetro Cor encontra-se fora do padrão de potabilidade nos Povoados Melancia e Santa Vitória (Gráfico 3), seguindo o mesmo perfil da presença de ferro e turbidez, uma vez que a cor também é afetada por presença de matéria orgânica, como substâncias húmicas, taninos, além de metais tais como ferro, dentre outros.

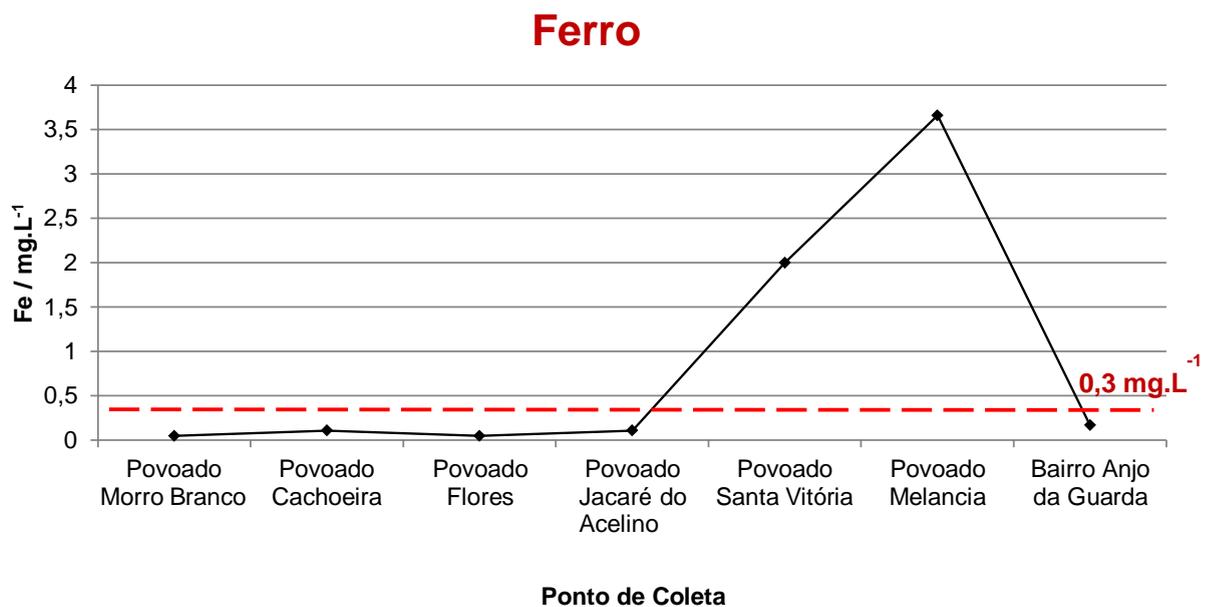
**Gráfico 4:** Gráfico comparativo da Ferro dos pontos de coleta.

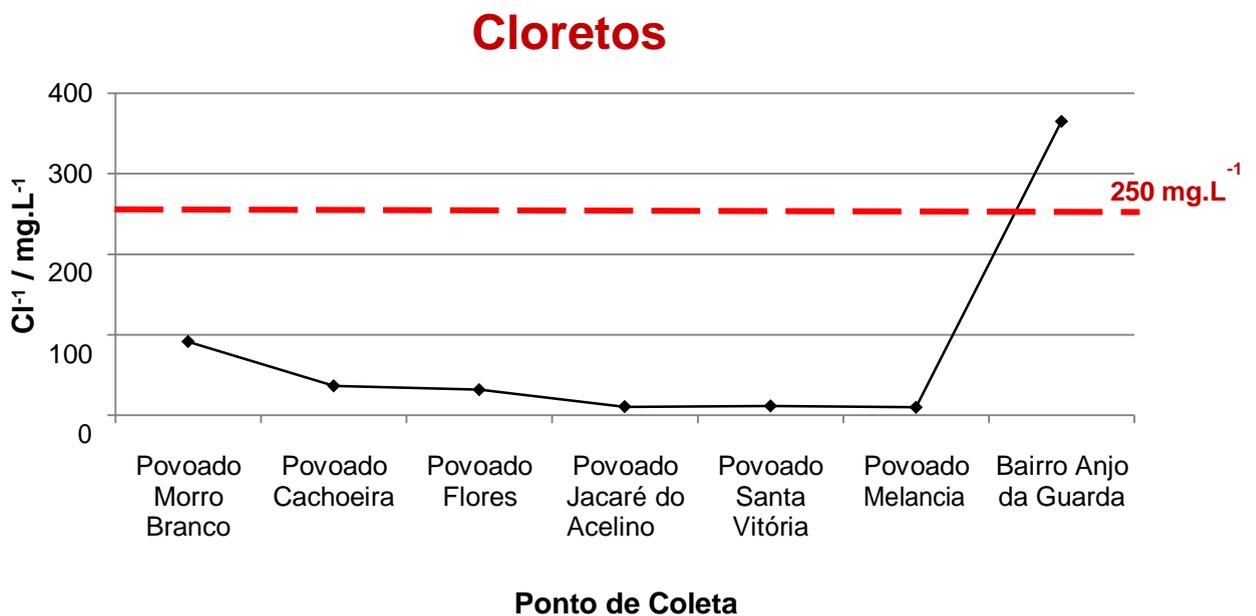
**Gráfico 5:** Gráfico comparativo dos Cloretos dos pontos de coleta.

No gráfico 5 o Cloreto encontra-se fora do padrão apenas no Poço do Bairro Anjo da Guarda, o que pode associado com a geomorfologia do solo. Sabe-se que substâncias como sódio, potássio e cálcio na forma de cloretos tornam as águas salgadas. Este parâmetro em desconformidade com o padrão de potabilidade para consumo humano tornou o poço inviável de ser tratado e se tornar um SAA, devido a grande perda de vazão necessária para a sua dessalinização.

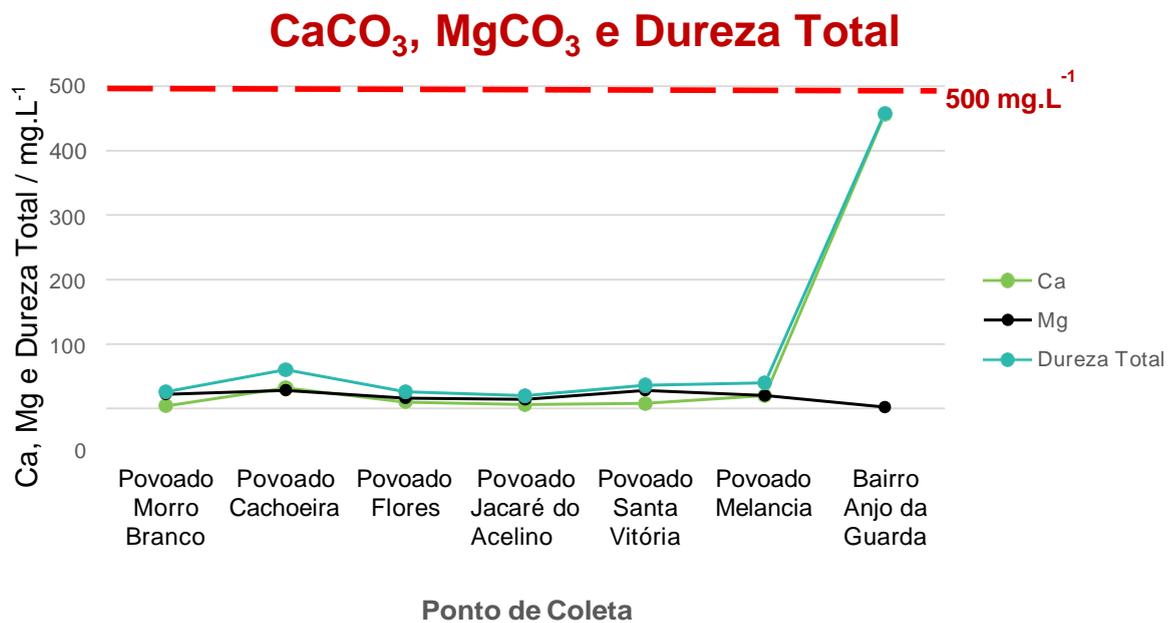
**Gráfico 6:** Gráfico comparativo do Ca, Mg e Dureza Total dos pontos de coleta.

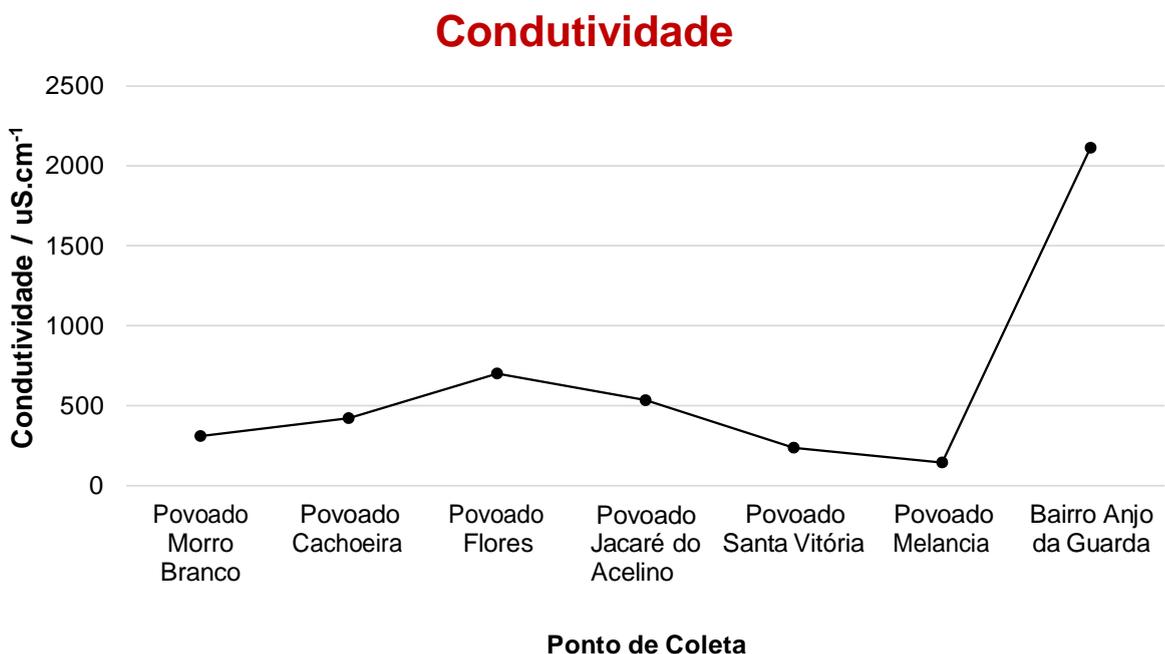
**Gráfico 7:** Gráfico comparativo da Condutividade dos pontos de coleta.

A condutividade elétrica depende da concentração de íons (cátions e ânions) presentes na água, e apresentou-se bastante alta no Poço do Bairro Anjo da Guarda, indicando que aquele ponto possui grande quantidade de substâncias químicas dissolvidas (Gráfico 7).

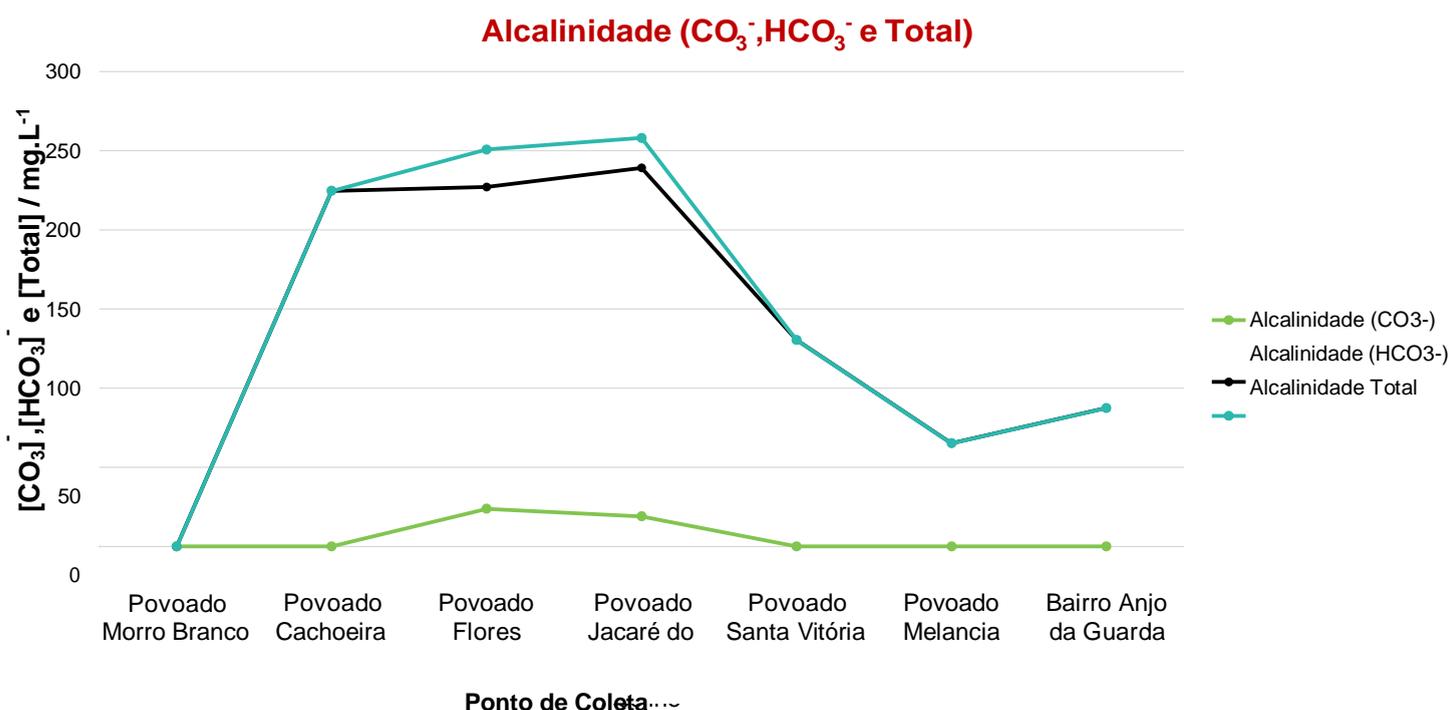
**Gráfico 8:** Gráfico comparativo da Alcalinidade ( $\text{CO}_3^-$ ,  $\text{HCO}_3^-$  e Total) dos pontos de coleta.
