**UNIVERSIDADE FEDERAL DO MARANHÃO  
CENTRO DE CIÊNCIAS DE BALSAS  
COORDENAÇÃO DO CURSO DE ENGENHARIA CIVIL**

**IDENTIFICAÇÃO AUTOMATIZADA DE MANIFESTAÇÕES  
PATOLÓGICAS POR MEIO DE SEGMENTAÇÃO  
SEMÂNTICA: FISSURAS, RACHADURAS, TRINCAS E  
FENDAS**

**BALSAS - MA  
2023**

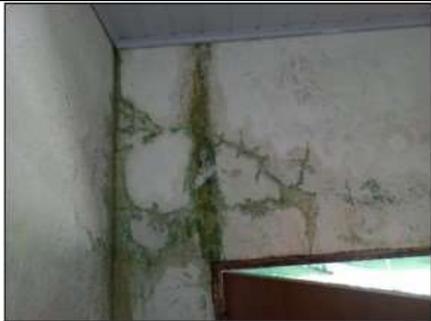
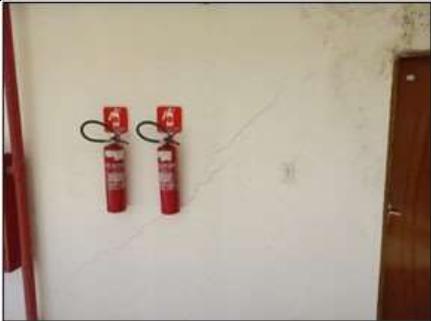
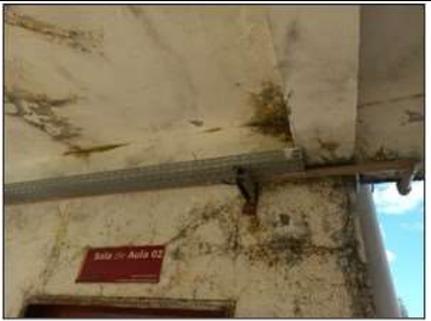
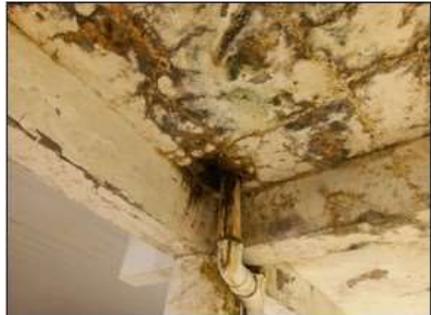
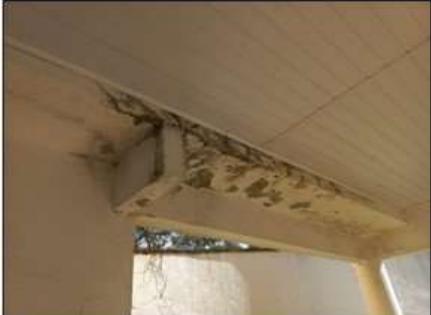
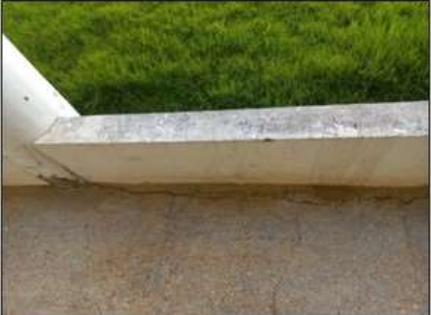
Tabela 5 – Exemplos de Manifestações Patológicas Encontradas.

A seleção da instituição como objeto de estudo se deve à sua condição de um campus relativamente recente. A construção do campus teve início em 2013 e foi concluída em 2020. É importante ressaltar que a obra desse campus ficou muito tempo parada. Apesar de ser uma estrutura nova, já é possível observar uma variedade de manifestações patológicas em suas edificações, como pode ser observado na Tabela 5.

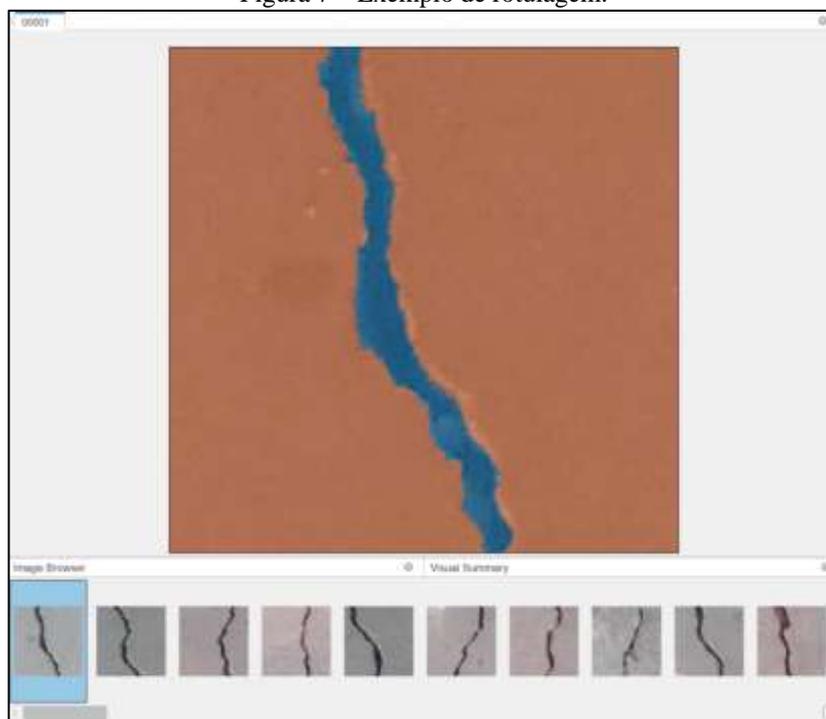
Figura 7 – Exemplo de rotulagem.

Na Figura 6 nos é apresentado o local no aplicativo *Image Labeler* onde ficam localizadas as classes de rotulagem criadas. Sendo que, para este trabalho foram criadas duas classes, uma chamada “*CRACK*” que é referente as fissuras, rachaduras, trincas e fendas e que tem a cor azul. Já a segunda classe foi nomeada “*PAREDE*” e que se refere as partes onde não há fissuras, rachaduras, trincas e fendas e que tem a cor laranja.

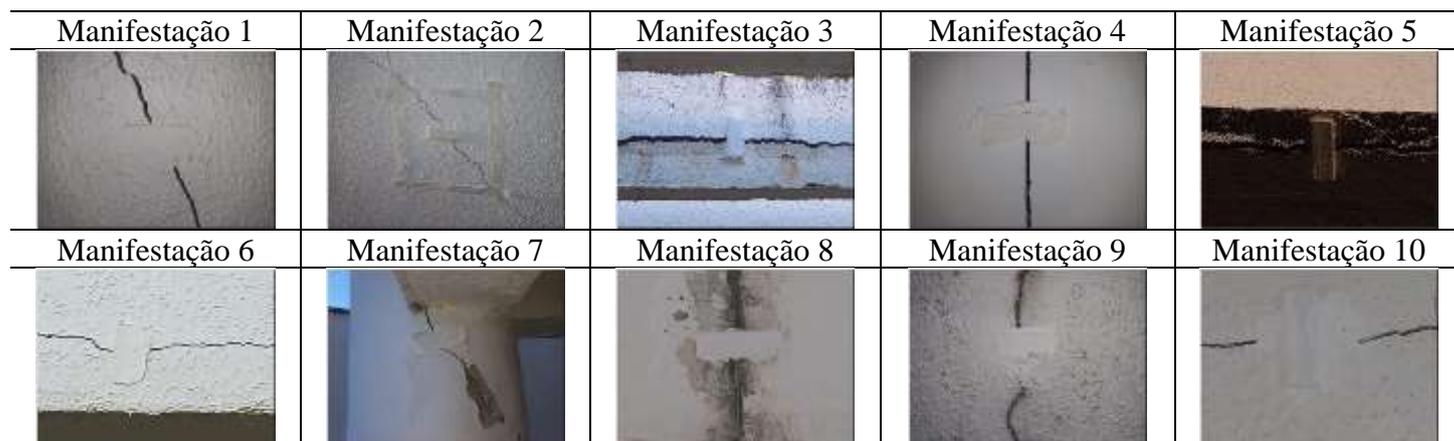
Tabela 13 – Monitoramento do dia 09/06/2023.

Na Tabela 13 nos é apresentado as imagens dos monitoramentos dia 09 de junho de 2023 de todas as dez manifestações estudadas. Sendo que, somente a manifestação 4 apresentou movimentação, nas outras ainda não houve movimentação.

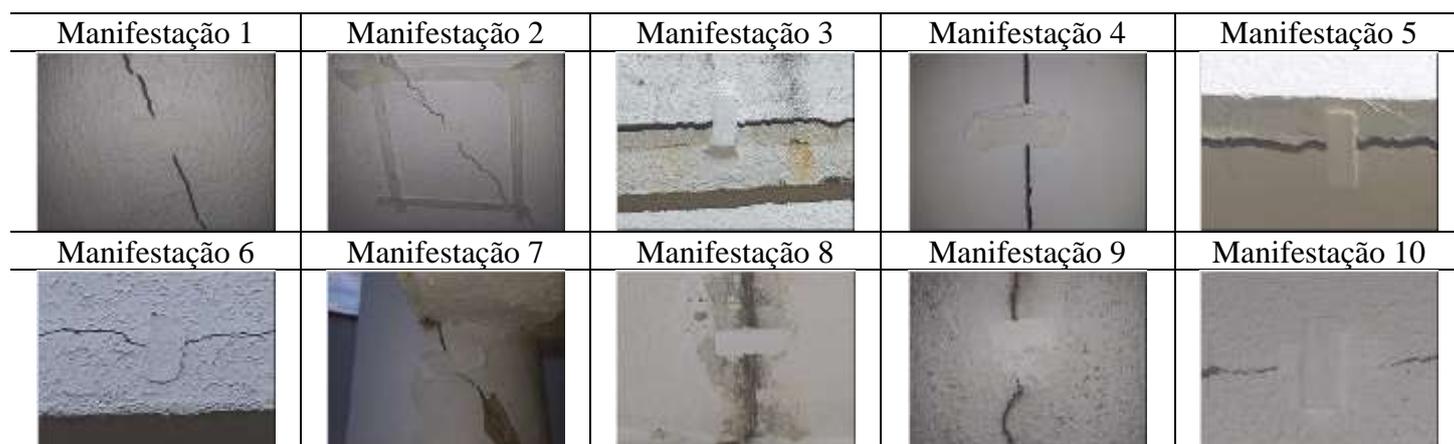
Tabela 14 – Monitoramento do dia 16/06/2023.

Na Tabela 14 nos é apresentado as imagens dos monitoramentos do dia 16 de junho de 2023 de todas as dez manifestações estudadas. Sendo que, somente a manifestação 4 apresentou movimentação, portanto, ela é a única que está viva, e todas as outras estão mortas.

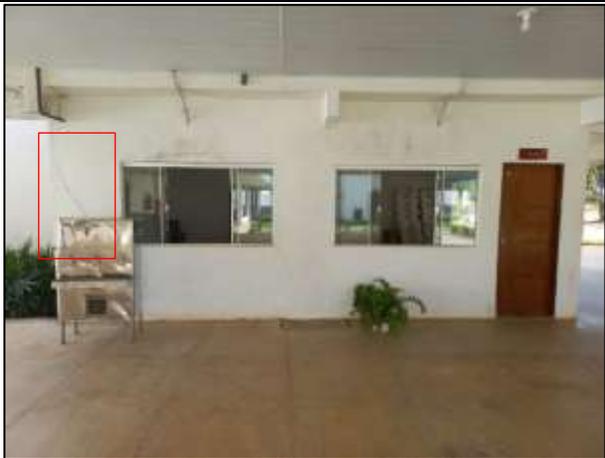
Manifestação localizada próximo do bebedouro do prédio pedagógico	3	3	2	2,7	3	Rachadura	16	<ol style="list-style-type: none"> <li>1. Remover a área ao redor da rachadura;</li> <li>2. Inserir uma argamassa de preenchimento adequado;</li> <li>3. Aplica um revestimento de proteção.</li> </ol>
2

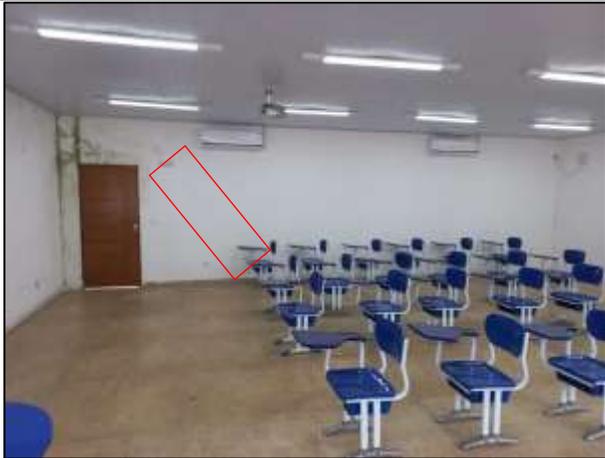
Manifestação localizada na sala 02 do prédio pedagógico	2	2	2	2,0	0,4	Rachadura	12	<ol style="list-style-type: none"> <li>1. Remover a área ao redor da rachadura;</li> <li>2. Inserir uma argamassa de preenchimento adequado;</li> <li>3. Aplica um revestimento de proteção.</li> </ol>

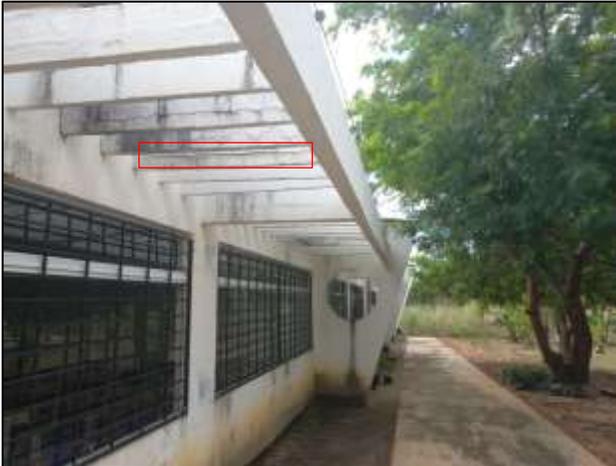
3

<p>Manifestação localizada em um pergolado de concreto da fachada lateral direita do prédio pedagógico</p>	7	6	7	6,7	0,8	Fenda	13	<ol style="list-style-type: none"> <li>1. Remover cuidadosamente o concreto da área afetada;</li> <li>2. Verificar a integridade da armadura, para verificar se o aço está danificado;</li> <li>3. Utilizar argamassas poliméricas à base de cimento para recuperar a fenda;</li> <li>4. Aplicar um revestimento de proteção.</li> </ol>
4

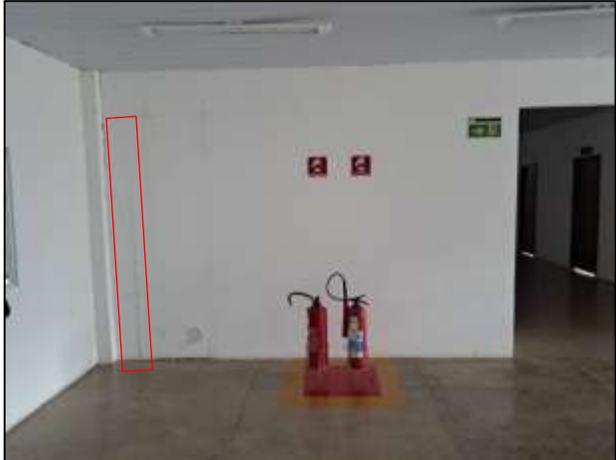
<p>Manifestação localizada na entrada da biblioteca no prédio administrativo</p>	1	2	3	2,0	15,5	Rachadura	11	<ol style="list-style-type: none"> <li>1. Remover a área ao redor da rachadura;</li> <li>2. Inserir uma argamassa de preenchimento adequado;</li> <li>3. Aplica um revestimento de proteção.</li> </ol>

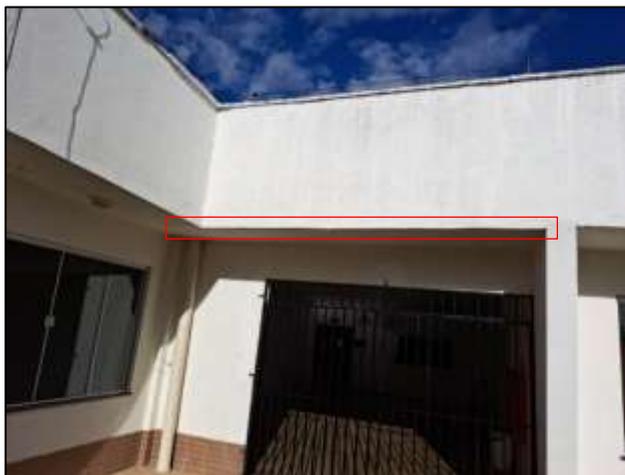
5

Manifestação localizada na laje em cima da saída da biblioteca para o pátio no prédio administrativo

7 8 7 7,3 15 Fenda 20

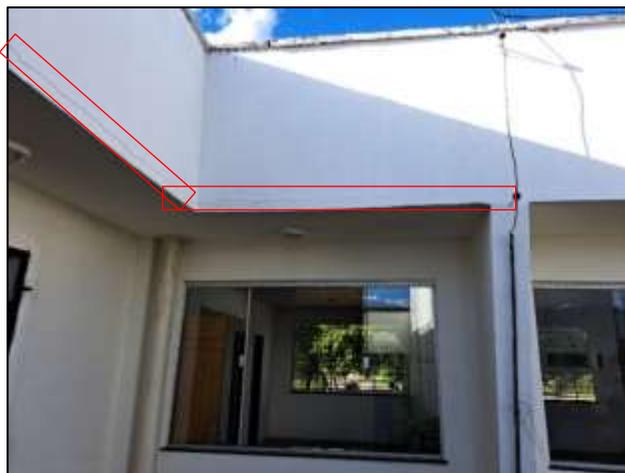
6

Manifestação localizada na laje na saída da cozinha para o pátio no prédio do administrativo

1 1 1 1,0 1 Trinca 15

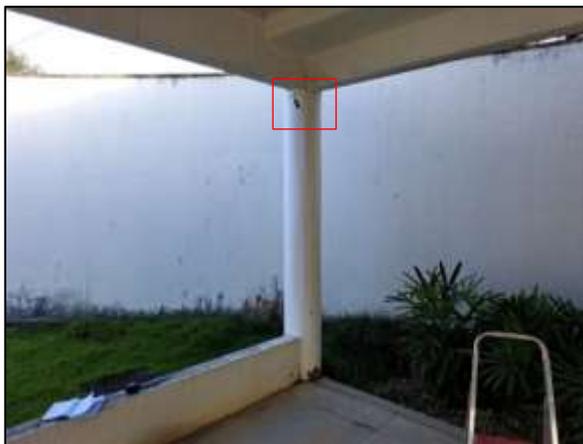
7

Manifestação localizada no pilar do canto da entrada do prédio pedagógico próximo do bebedouro

5 5 4 4,7 1,2 Rachadura 15

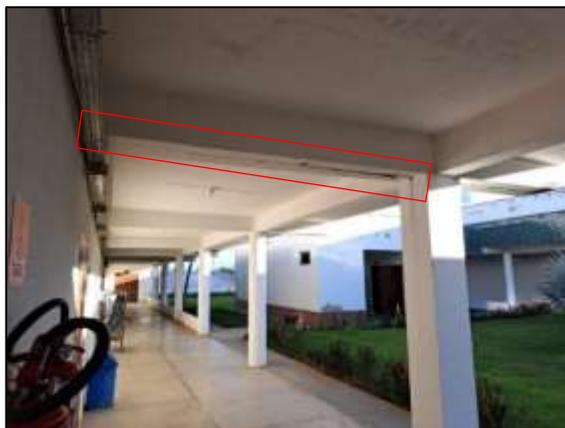
8

Manifestação localizada na viga em frente ao laboratório de materiais de construção civil no prédio dos laboratórios, essa manifestação ocorre na junta de dilatação

1 3 4 2,7 1,5 Rachadura 12

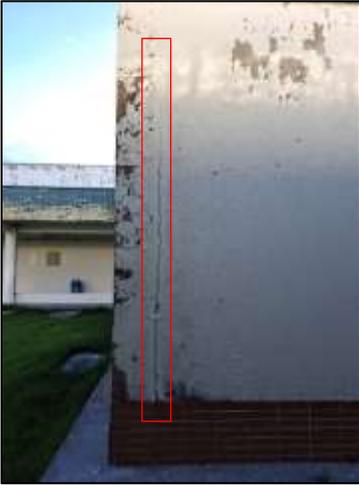
9

<p>Manifestação localizada na lateral esquerda dos banheiros no prédio dos laboratórios</p>	0,5	0,5	0,5	0,5	0,9	Fissura	7	<ol style="list-style-type: none"> <li>1. Remover a área ao redor da rachadura;</li> <li>2. Inserir uma argamassa de preenchimento adequado;</li> <li>3. Aplica um revestimento de proteção.</li> </ol>
10

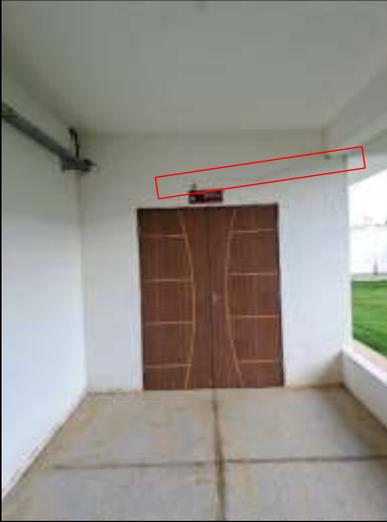
<p>Manifestação localizada em cima da porta do laboratório de química I do prédio dos laboratórios</p>	6	1	3	3,3	1,8	Rachadura	7	<ol style="list-style-type: none"> <li>1. Remover cuidadosamente o concreto da área afetada;</li> <li>2. Verificar a integridade da armadura, para verificar se o aço está danificado;</li> <li>3. Utilizar argamassas poliméricas à base de cimento para recuperar a rachadura;</li> <li>4. Aplicar um revestimento de proteção.</li> </ol>

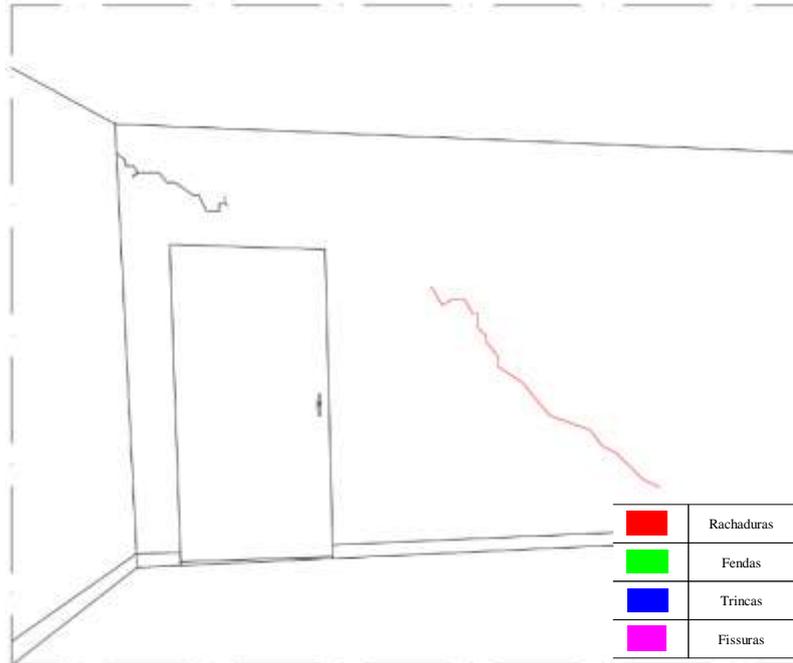
Figura 10 – Mapa de danos da manifestação 2.

Na Figura 10 é demonstrado o mapa de danos da manifestação 2, que é classificada como rachadura, portanto, está destacada com a cor vermelha.

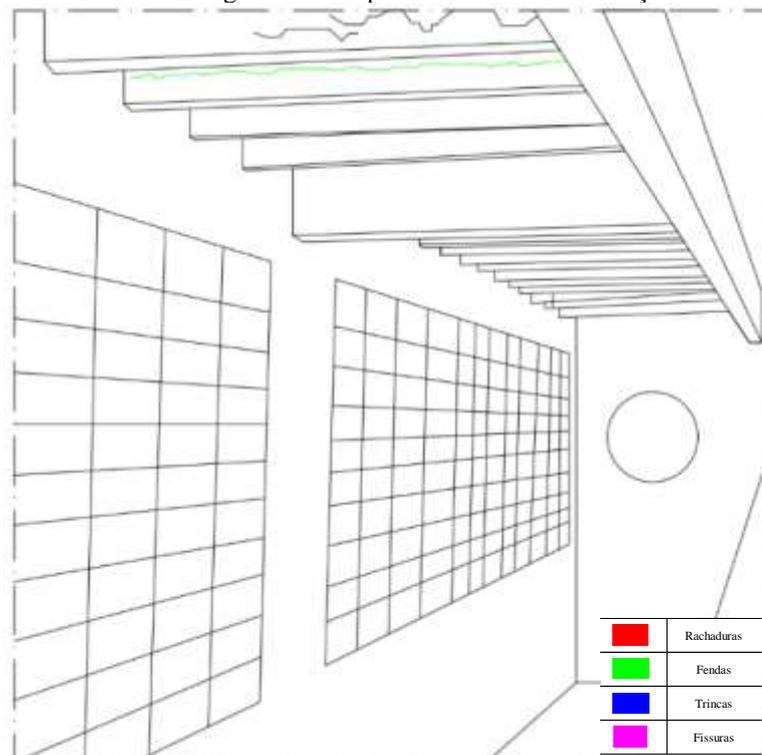
Figura 11 – Mapa de danos da manifestação 3.

Na Figura 11 é demonstrado o mapa de danos da manifestação 3, que é classificada como fenda, portanto, está destacada com a cor verde.

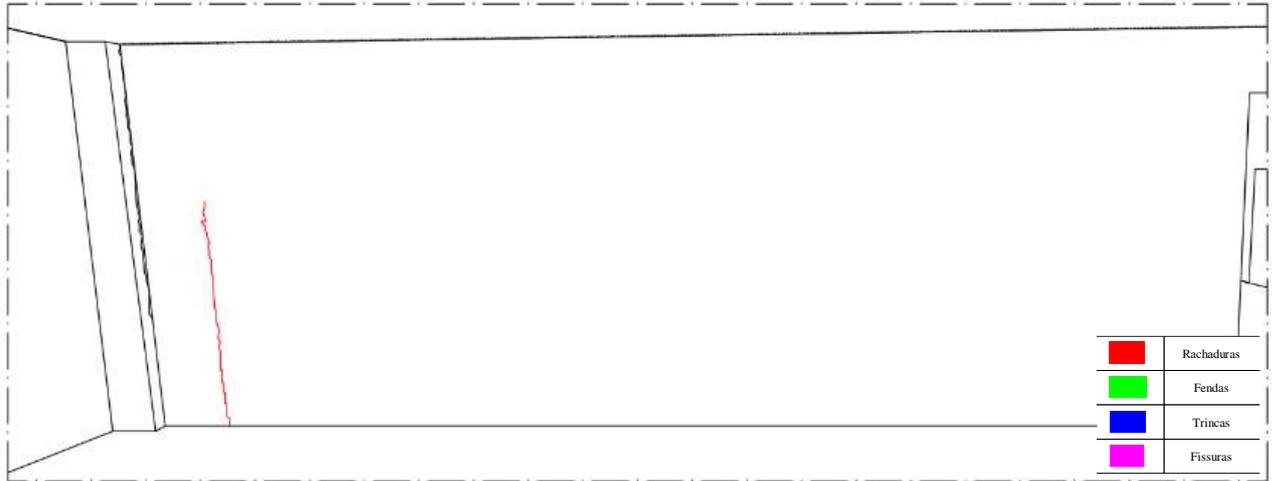
Figura 12 – Mapa de danos da manifestação 4.

Na Figura 12 é demonstrado o mapa de danos da manifestação 4, que é classificada como rachadura, portanto, está destacada com a cor vermelha.

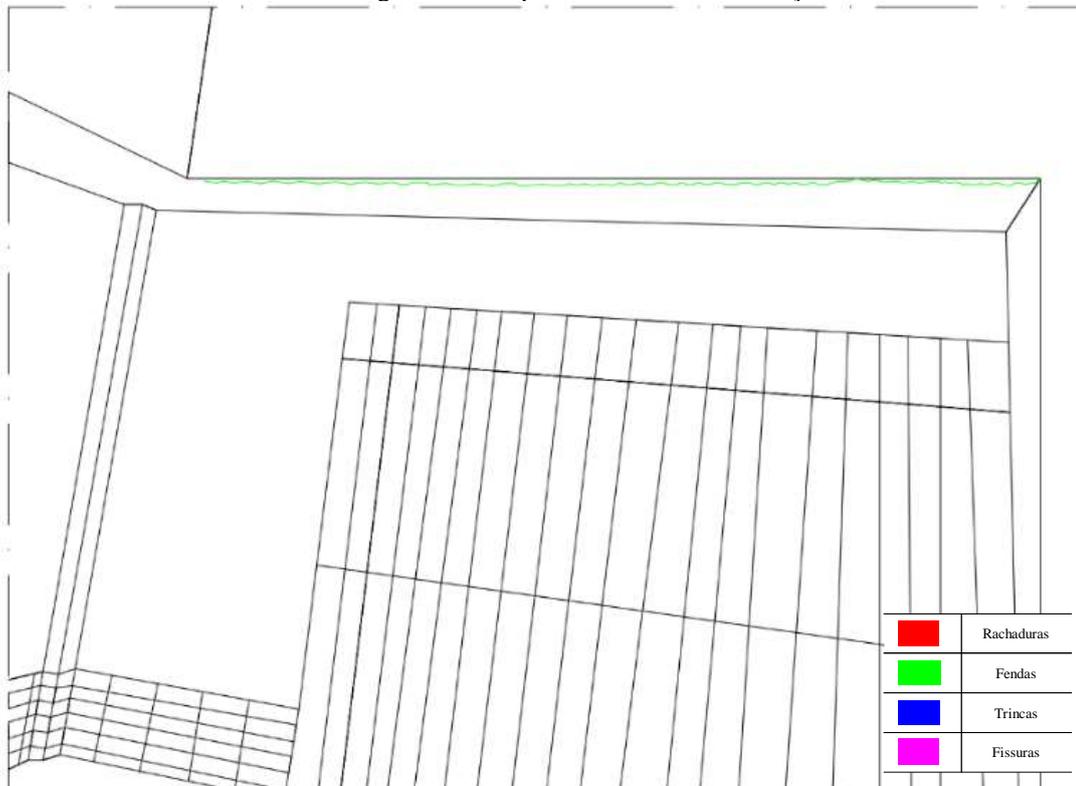
Figura 13 – Mapa de danos da manifestação 5.

Na Figura 13 é demonstrado o mapa de danos da manifestação 5, que é classificada como fenda, portanto, está destacada com a cor verde.

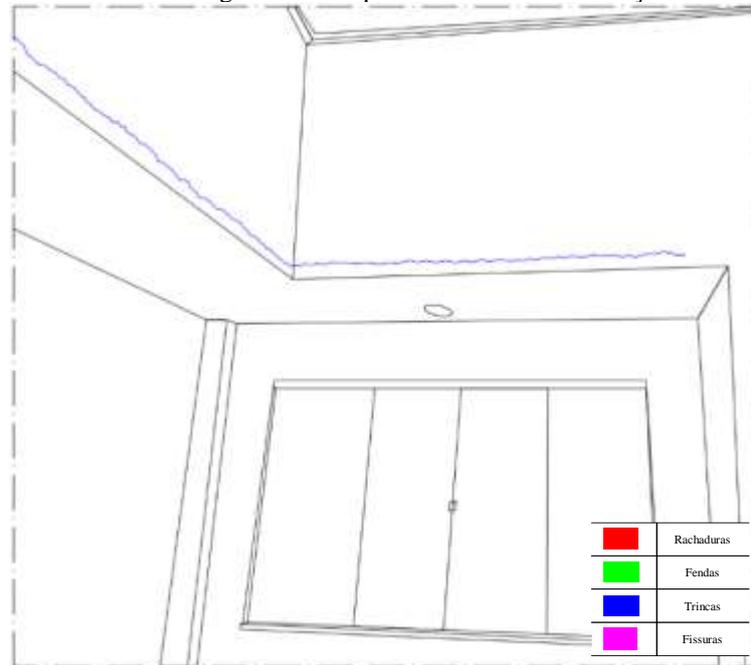
Figura 14 – Mapa de danos da manifestação 6.

Na Figura 14 é demonstrado o mapa de danos da manifestação 6, que é classificada como trinca, portanto, está destacada com a cor azul.

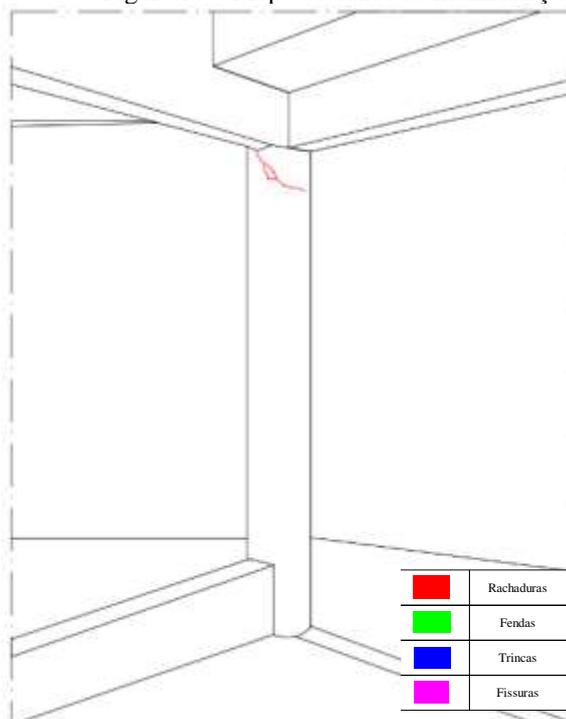
Figura 15 – Mapa de danos da manifestação 7.

Na Figura 15 é demonstrado o mapa de danos da manifestação 7, que é classificada como rachadura, portanto, está destacada com a cor vermelha.

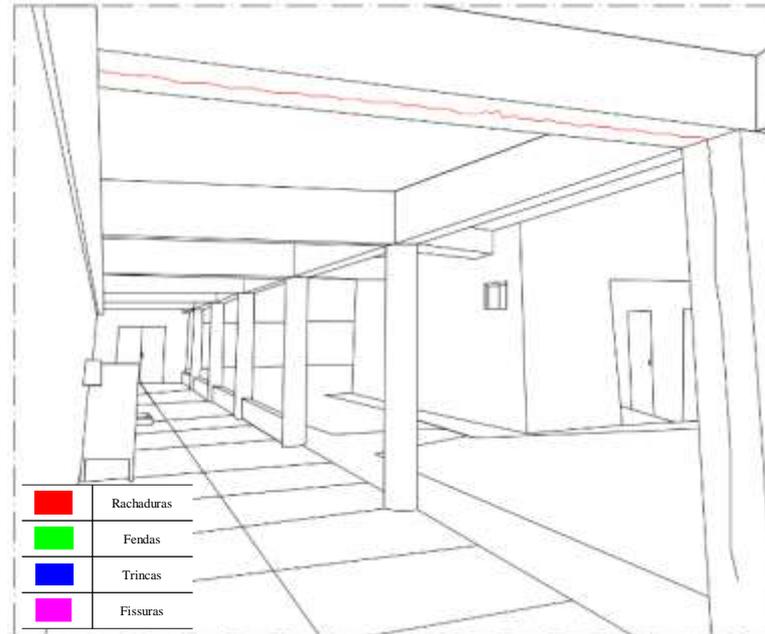
Figura 16 – Mapa de danos da manifestação 8.

Na Figura 16 é demonstrado o mapa de danos da manifestação 8, que é classificada como rachadura, portanto, está destacada com a cor vermelha.

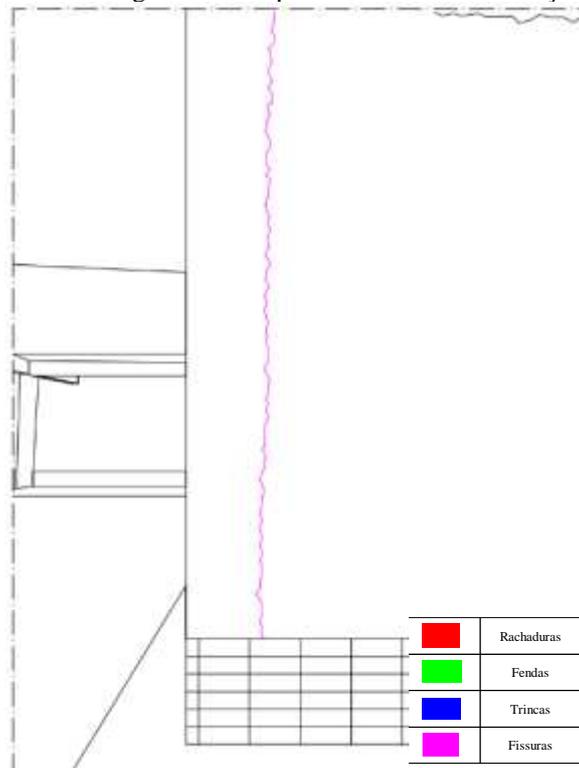
Figura 17 – Mapa de danos da manifestação 9.

Na Figura 17 é demonstrado o mapa de danos da manifestação 9, que é classificada como fissura, portanto, está destacada com a cor rosa.

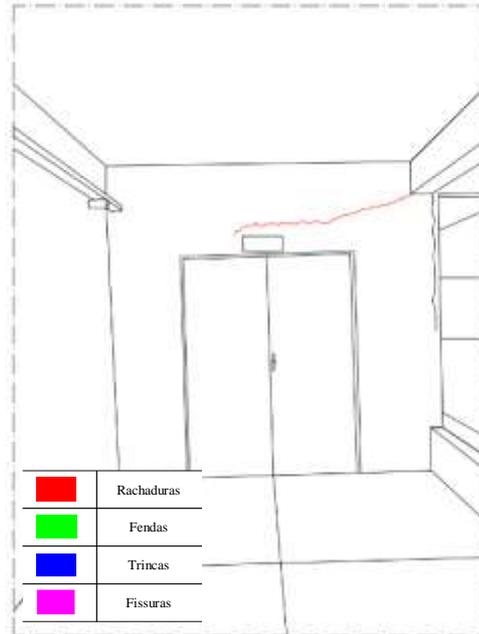
Figura 18 – Mapa de danos da manifestação 10.

Na Figura 18 é demonstrado o mapa de danos da manifestação 10, que é classificada como rachadura, portanto, está destacada com a cor vermelha.

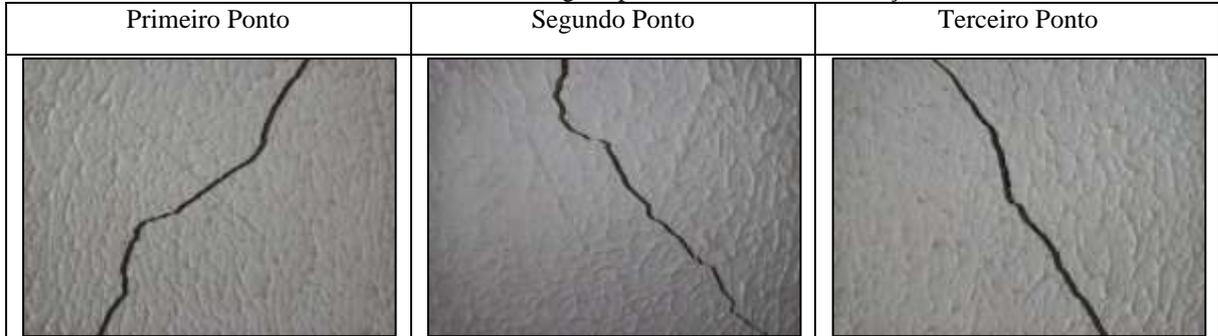
Tabela 18 – Imagens para análise da manifestação 1.

Na Tabela 18 é demonstrado as três imagens utilizadas para análise da manifestação 1, vale ressaltar que as três foram fotografadas de diferentes localizações dessa mesma manifestação.

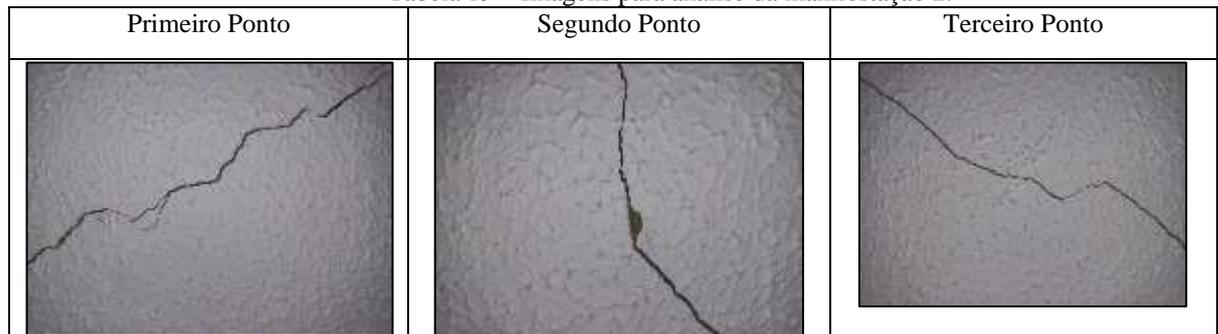
Tabela 19 – Imagens para análise da manifestação 2.

Na Tabela 19 é demonstrado as três imagens utilizadas para análise da manifestação 2, é importante frisar que as três foram fotografadas de diferentes localizações dessa mesma manifestação.

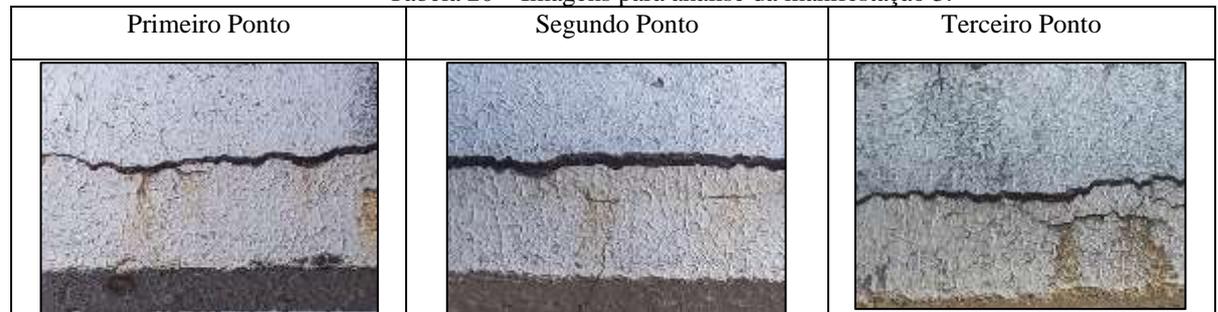
Tabela 20 – Imagens para análise da manifestação 3.

Na Tabela 20 é demonstrado as três imagens utilizadas para análise da manifestação 3, vale destacar que as três foram fotografadas de diferentes localizações dessa mesma manifestação.

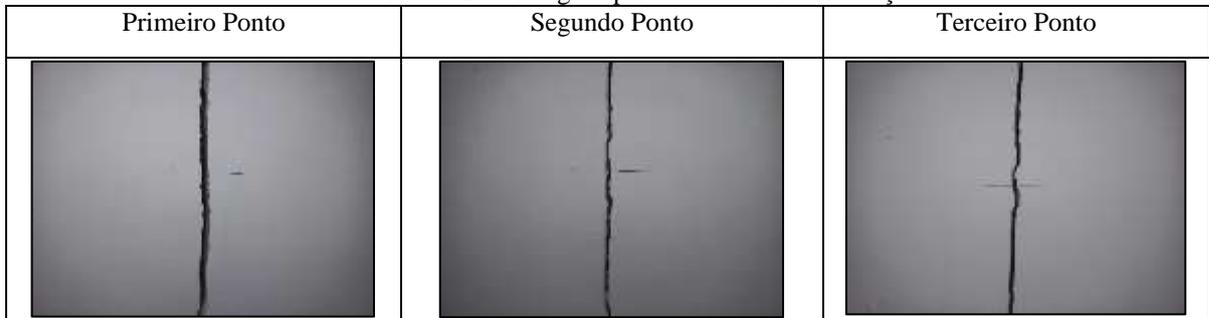
Tabela 21 – Imagens para análise da manifestação 4.

Na Tabela 21 é demonstrado as três imagens utilizadas para análise da manifestação 4, vale ressaltar que as três foram fotografadas de diferentes localizações dessa mesma manifestação.

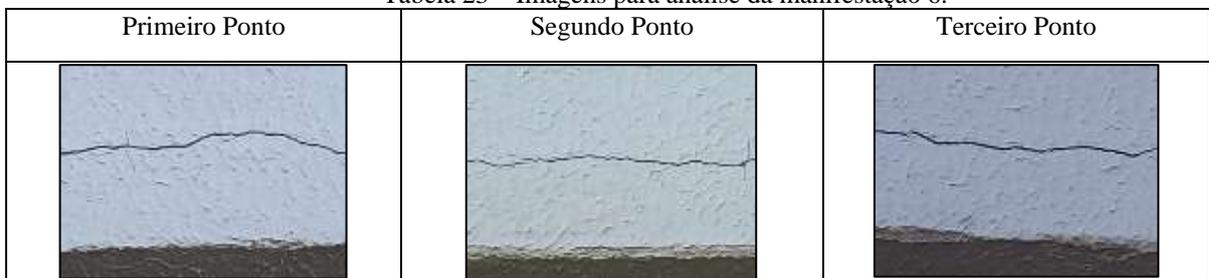
Tabela 23 – Imagens para análise da manifestação 6.

Na Tabela 23 é demonstrado as três imagens utilizadas para análise da manifestação 6, vale destacar que as três foram fotografadas de diferentes localizações dessa mesma manifestação.

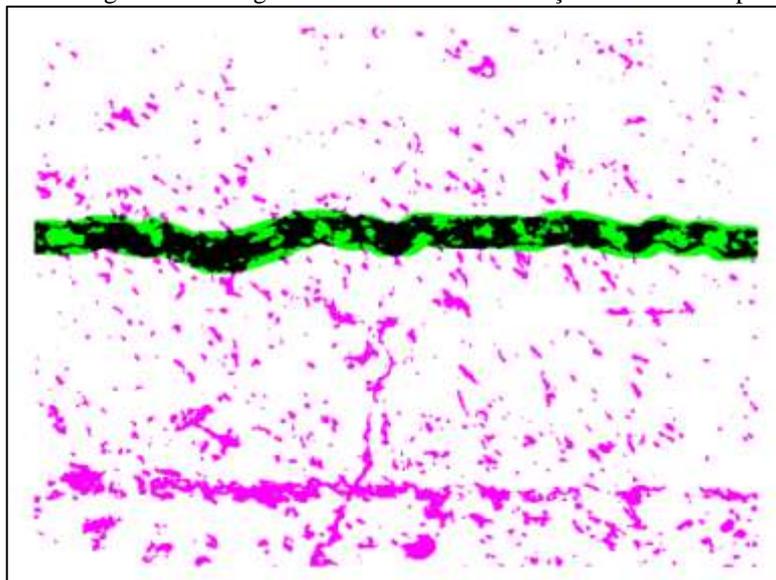
Figura 23 – Imagem com erros na identificação de fissuras e paredes.

Ao analisarmos a Figura 23, fica evidente a presença significativa de erros na identificação da parede, o que merece nossa atenção. No entanto, o ponto central de interesse está na identificação das rachaduras. Nesse contexto, ainda é possível observar uma quantidade
