**DURABILIDADE E EFICIÊNCIA NA PAVIMENTAÇÃO DE
VIAS PÚBLICAS COM BLOCOS INTERTRAVADOS DE
CONCRETO: ESTUDO DE CASO NA PRAÇA ELOY COELHO
E SUAS PRINCIPAIS VIAS DE ACESSO NA CIDADE DE
BALSAS-MA**

Trabalho de conclusão de curso na modalidade monografia, submetido à coordenação do curso de Engenharia Civil da Universidade Federal do Maranhão, como parte dos requisitos necessários para obtenção do título de Bacharel em Engenharia Civil.

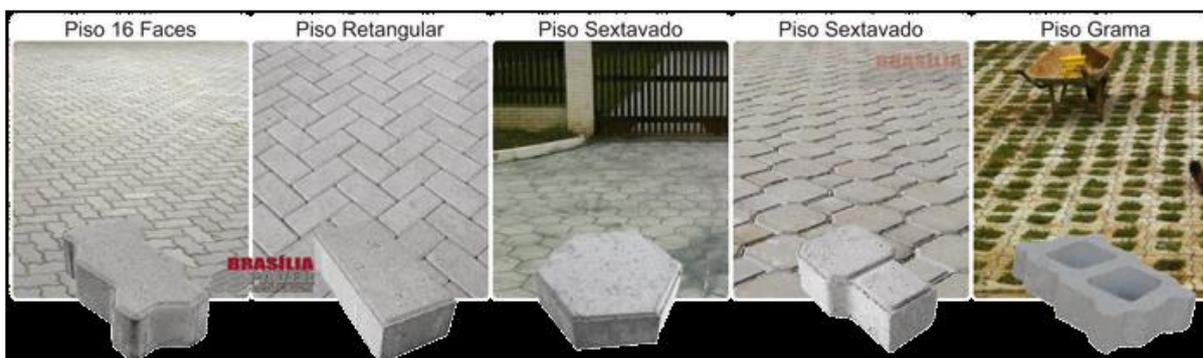
Figura 4 - Modelos comerciais de blocos intertravados de concreto

benefícios práticos de assentamento das peças, pois o manuseio era simples, permitindo a utilização de mão de obra pouco especializada. Atualmente, os modelos de blocos de concreto intertravados mais comercializados na região são aqueles pré-fabricados, conforme a Figura 4 apresenta abaixo.

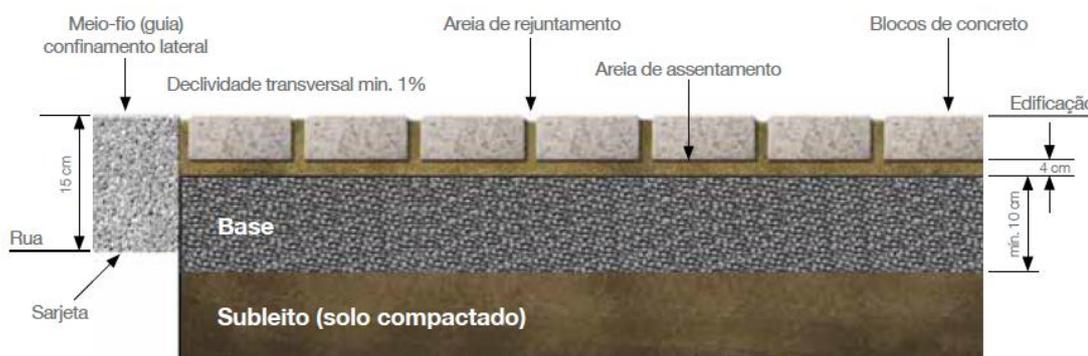
Figura 5 - Estrutura básica de um pavimento intertravado

A seguir na Figura 5 é apresentada uma seção transversal de um pavimento intertravado.

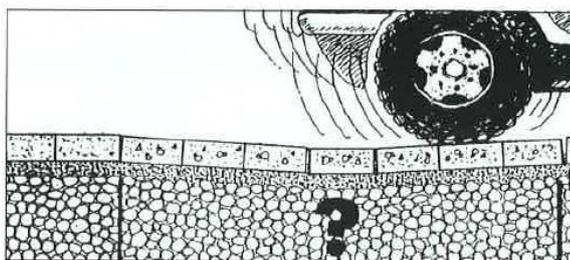
Figura 8 - Pavimento que apresenta afundamento com o tempo

Há também, outro defeito recorrente: os afundamentos ilustrados na (Figura 8), sendo irregularidades visíveis na superfície do piso onde os blocos intertravados estão assentados, um problema que deve ser identificado e corrigido em tempo hábil. Cabe enfatizar que essas deformações podem surgir devido as diferentes causas, como por exemplo, o assentamento inadequado dos blocos, sobre o substrato preparado, movimentações no solo devido a variações como expansão, contração ou assentamento, as falhas na base de apoio, devido a compactação deficiente, uso excessivo ou inadequado do pavimento por veículos inapropriados e erros no projeto referente ao dimensionamento insuficiente dos blocos ou das camadas de base (DNIT, 2006).

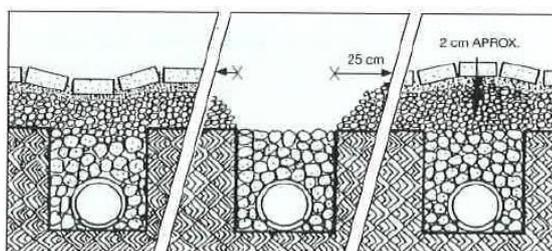
Figura 9 - Pavimento afundado devido a danos nas redes de tubulações ou falta de compactação

Observa-se na Figura 9 um afundamento no pavimento intertravado de concreto e sua técnica de correção para afundamentos, isto é, a anomalia consertada e a área afetada repavimentada. Nesse caso, o nível da base compactada, deve ficar um 2 cm mais alto, para com a consolidação posterior, devendo o pavimento ficar rente ao restante da superfície (ABCP, 1999).

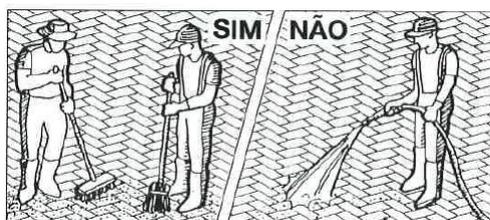
Figura 10 - Pavimento sendo limpo com varrição preservando assim suas juntas

O pavimento intertravado deve ser limpo, apenas com varrição, sendo permitido esporadicamente o esguicho com água, conforme ilustração na (Figura 10). É importante lembrar aos vizinhos da obra, que a areia das juntas não constitui sujeira, sendo necessária para o seu correto funcionamento (ABCP, 1999).

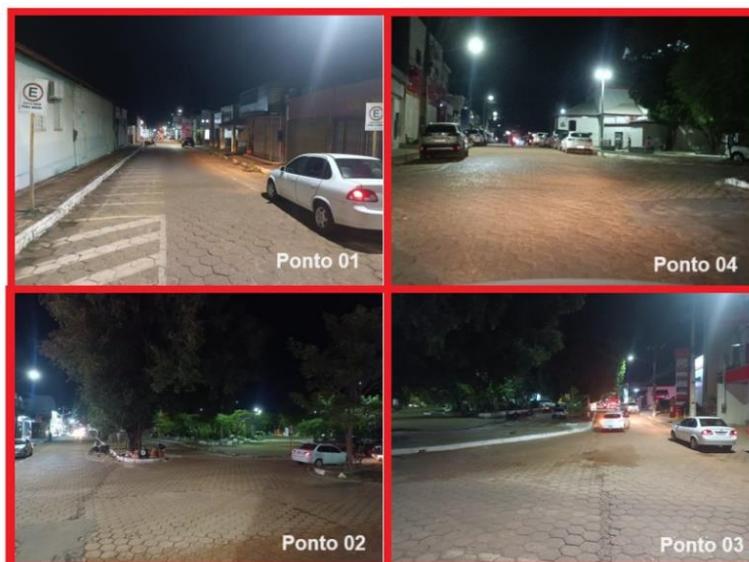
Figura 14 - Pontos de coleta das amostras no pavimento

Os primeiros dados coletados foram registros de imagens do local, em estudo de forma presencial, em diferentes pontos, de maneira a se avaliar a condição atual do pavimento intertravado de concreto e determinar também, os pontos de coleta dos blocos amostrais do pavimento. Na sequência na Figura 14 imagens dos pontos de coletas escolhido.

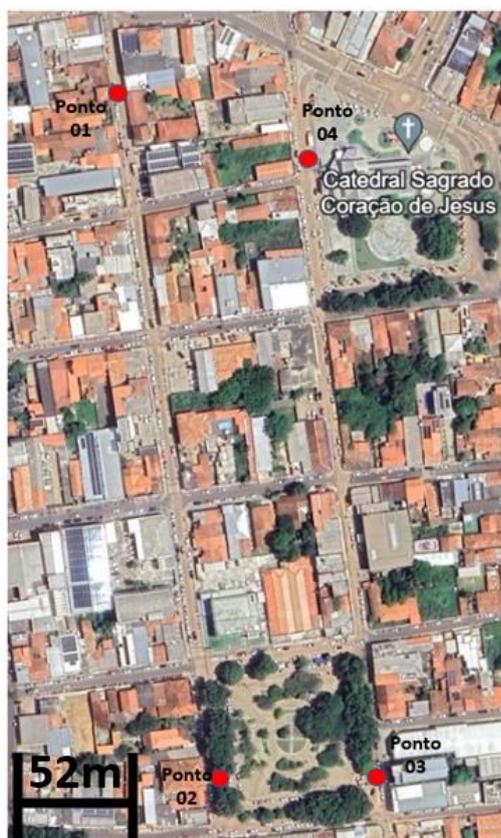
Figura 15 - Pontos de coleta das amostras no pavimento

Após a seleção do quantitativo dos pontos de coleta, foi decidido que seriam coletados dois blocos em cada ponto, totalizando oito blocos para a amostra. Sucintamente, descreve-se os pontos selecionados: dois pontos na rua Padre Franco, sendo o ponto 01 na parte mais elevada da via e o ponto 02 na parte mais baixa da mesma; dois pontos na rua Dr. Justo pedrosa, sendo o ponto 03 na parte mais baixa e o ponto 04 na parte mais elevada da via. Dessa maneira, contemplou-se também os cantos mais baixos da praça Eloy Coelho. Outro detalhe importante para escolha dos pontos de coleta, é que neles, a convergência do tráfego de veículos nessas vias é maior em relação a outros pontos. A seguir na Figura 15 é apresentado a localização dos pontos de coleta na via, de forma global.

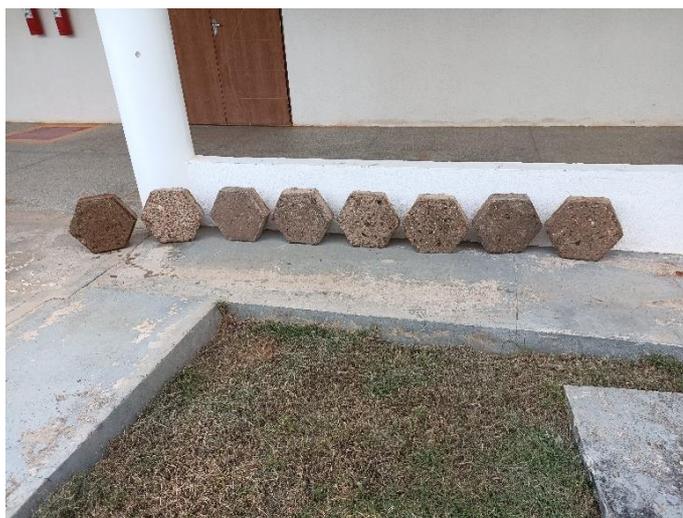
Figura 20 - Blocos amostrais recebidos e limpos.

Observa-se na Figura 20, uma imagem dos blocos já limpos e prontos para o início dos ensaios.

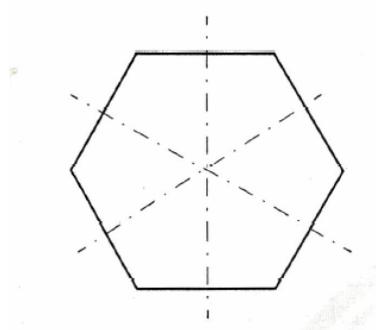
Figura 21 - Pontos de medidas das peças tipo III

A avaliação dimensional das peças foi realizada, sempre em planos paralelos ou perpendiculares às arestas das peças, conforme sua tipologia, nesse caso tem-se peças tipo III - hexagonal e os pontos de medida são apenas comprimento de eixo e altura, pois conforme os itens 3.5 e 3.6 da ABNT NBR 9.781 (ABNT, 2013), largura e comprimento coincidem:

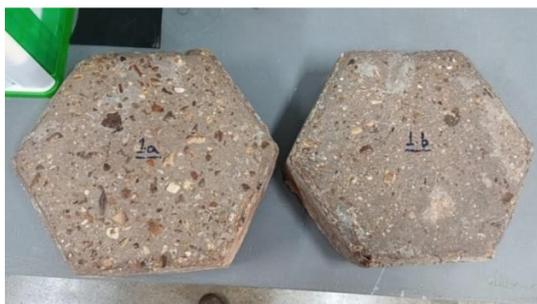
Figura 22 - Blocos amostrais avaliados

Conforme a norma ABNT NBR 9.781 (ABNT, 2013), as dimensões de tolerância das peças de concreto devem atender a alguns limites para sua produção, como o comprimento máximo de 250mm, uma espessura mínima de 60mm especificada em múltiplos de 20mm para esse tipo de peça hexagonal. A seguir a Figura 22 apresenta duas peças amostrais avaliadas.

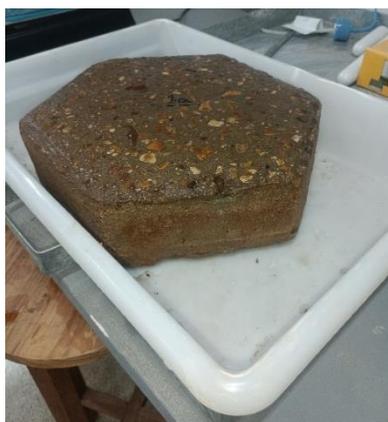
Figura 24 - Bloco sendo preparado para o ensaio de absorção

Na Figura 24 é apresentada uma imagem de um bloco sendo preparado para o ensaio de absorção de água.

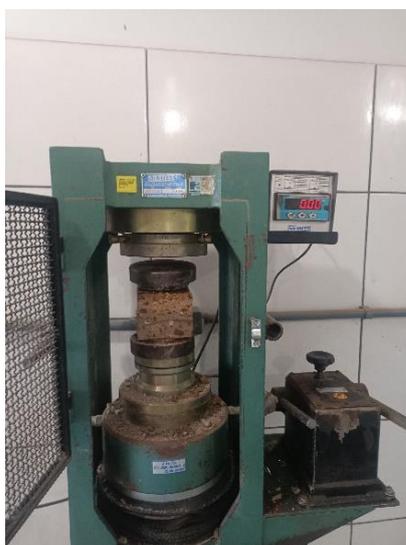
Figura 25 - Prensa hidráulica manual com indicador digital

A prensa de ensaio deve atender os valores máximo admissíveis determinados pela ABNT NBR NM ISSO 7500-1 e ainda estar com o seu selo de inspeção do INMETRO em dias.

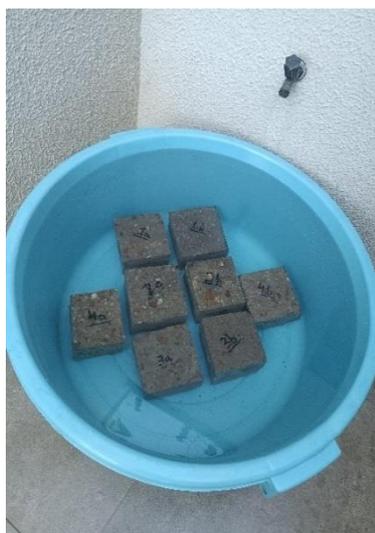
Figura 26 - Peças de corpo de prova saturadas em água a 27°C

Vale ressaltar, que em conformidade com (ABNT, 2013), o carregamento foi até ruptura completa do corpo-de-prova, com velocidade de 550 kPa/s, com variação de mais ou menos 200 kPa/s. Na Figura 26 é apresentado os corpos de prova cortados submersos em água e na Figura 27 consta imagem de um bloco em processo de corte, no qual foi utilizado um disco de corte diamantado para se cortar e retificar as peças dentro dos limites e dimensões sugeridos para o ensaio a compressão, conforme preconiza sua norma.

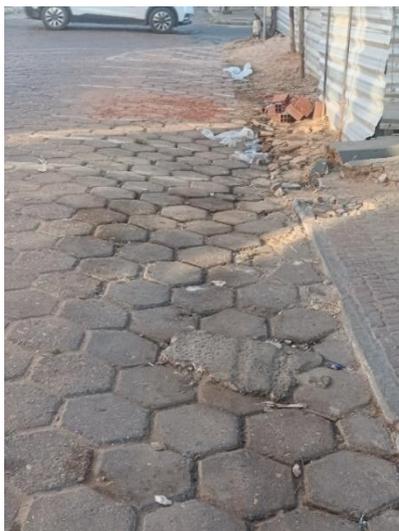
Figura 28 - Ausência de contenção lateral

Foi observado em todo o pavimento vários pontos de afundamento como o apresentado na imagem da Figura 28, possivelmente por conta da falha na contenção lateral, falta de arremate das peças, infiltração excessiva na base do pavimento e etc. Recomenda-se a reinstalação da contenção lateral, a remoção e o realinhamento das peças, regularizar a camada de assentamento, posicionando as peças 2cm acima do nível do pavimento para que o mesmo com o tempo se acomode corretamente, conforme a (ABCP, 1999).

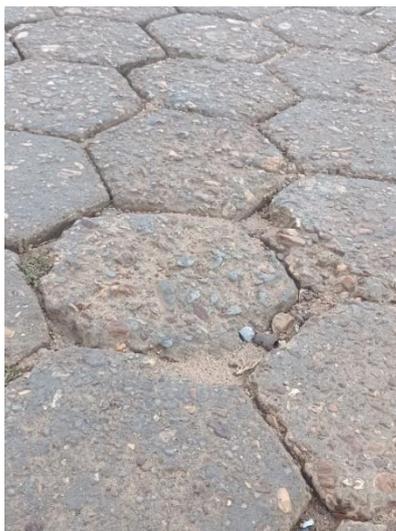
Figura 29 - Deterioração de peças do pavimento

Durante a avaliação da condição do pavimento foi observado que as peças de blocos intertravado apresentam um nível avançado de deterioração e desprendimento de agregado, como demonstrado na Figura 29.

Entretanto, a condição atual da via já era esperada, tendo em vista, o desgaste natural e o seu tempo de uso. Segundo Godinho (2009), o pavimento deve resistir as cargas, tensões e deve proteger a base do desgaste e não pode apresentar perda significativa de massa e continuidade. Dessa forma, devido a condição de desgaste atual da via é possível deduzir que a superestrutura se apresenta no limite de sua vida útil, pois a camada de bloco desgastadas corresponderá a um baixo desempenho mecânico e, conseqüentemente, sobrecarregar a camada de base. Recomenda-se que as peças nessa situação sejam substituídas o mais breve possível, conforme preconiza a (ABCP, 1999).

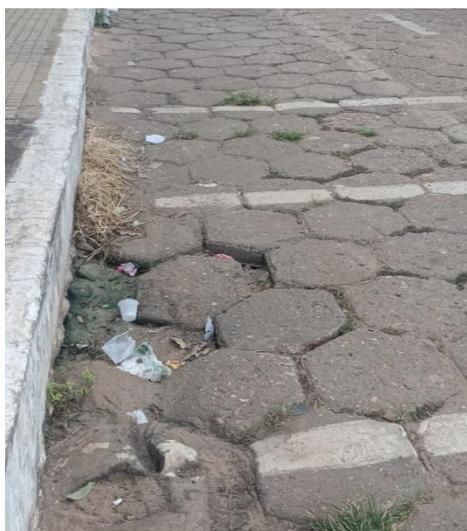
Figura 30 - Afundamento de placas do pavimento

Esse tipo de problema é proveniente de uma falha no preenchimento das juntas, o que segundo Hallack (1998) pode comprometer o travamento vertical quando as peças são submetidas aos carregamentos, causando assim afundamento das peças em relação as peças adjacentes. Acredita-se ainda que, a presença de gramas nas juntas pode ter contribuído nessa perda de material das juntas, associado ao escoamento superficial da água das chuvas que também contribui com o carregamento de material de rejunte.

Vale ressaltar a ocorrência associada de vários defeitos no pavimento, como é possível observar na Figura 30. A ocorrência de múltiplos defeitos em pequenos intervalos estruturais corrobora com a compreensão de que o pavimento da via se encontra no declínio de sua vida útil e a necessidade urgente de manutenção da mesma. Dessa forma, esses registros foram fundamentais para se avaliar problemas no pavimento em estudo e apontar melhorias a serem aplicadas, de modo a garantir a sua durabilidade e eficiência.

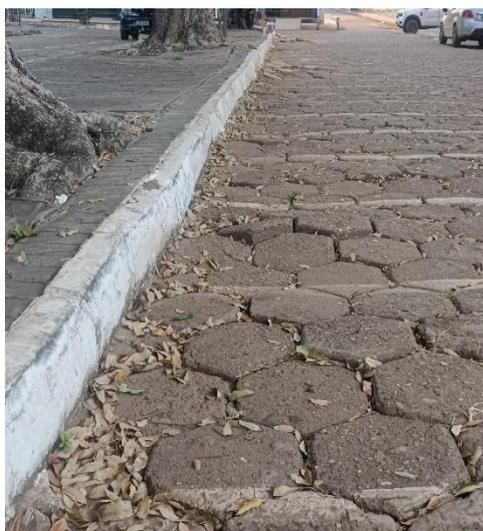
Figura 31 - Levantamento de placas do pavimento

Segundo a (ABNT, 2011), toda base e subleito de um pavimento intertravado não deve possuir qualquer tipo de matéria orgânica ou raízes. Esse problema de levantamento de placas pode causar acidentes, principalmente aos motociclistas e pedestres, o que causa insegurança e perigo aos usuários da via.

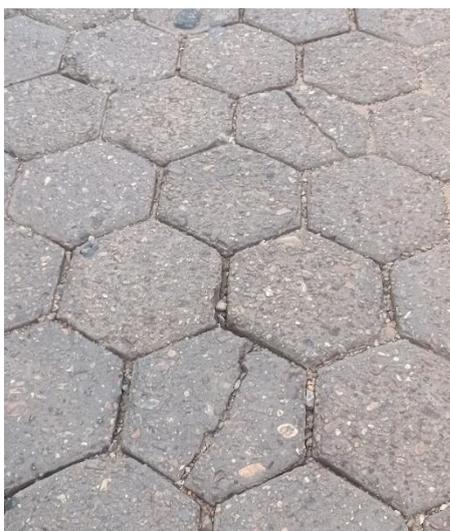
Figura 32 - Blocos fissurados e/ou trincados

Na imagem da Figura 32, é possível visualizar o segundo estágio das fissuras, ou seja, trincas nos blocos intertravados de concreto de um pavimento, onde as trincas se diferenciam apenas, pela dimensão da abertura, sendo as fissuras com abertura menor que 1 mm e as trincas entre 1mm e 3mm. Essas manifestações patológicas provocam a descontinuidade da peça, causada principalmente pela fadiga dos materiais devido a flexão pelo repetimento da passagem dos veículos (Ribeiro, 2017).

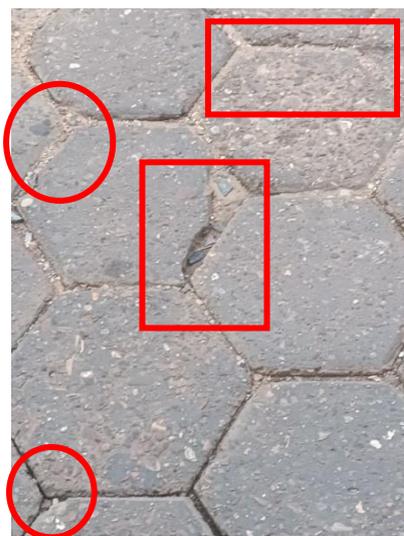
Figura 33 - Descontinuidades de peças

Esse tipo de problema pode causar acidentes, principalmente entre os ciclistas ou pedestres que passam pela via, pois a partir desta descontinuidade das peças, as peças se tornam mais frágeis e os materiais se soltam com mais facilidade. Recomenda-se que as peças fissuradas ou trincadas sejam substituídas o mais breve possível de acordo com a (ABCP, 1999).

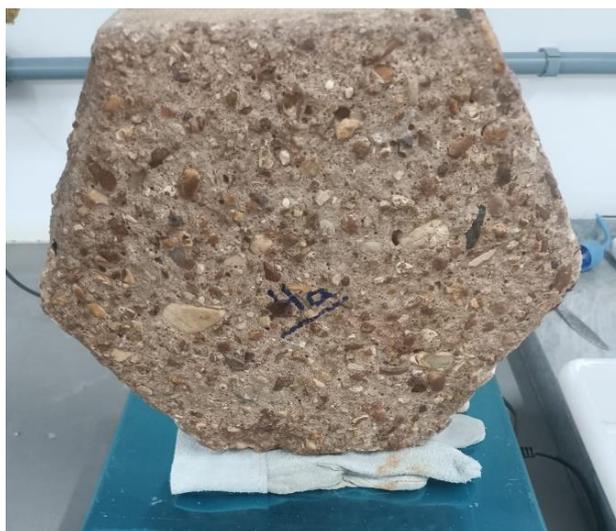
Figura 34 - Bloco com agregados graúdos expostos

Essa manifestação pode ocorrer por conta da movimentação da base do pavimento, também por conta dos esforços de carregamento dos veículos na via, o que implica numa geração excessiva de movimento no solo e de deslocamentos verticais, horizontais e de rotação das peças, provocando assim esse tipo de desgaste nas peças. Recomenda-se a substituição dos blocos com maior desgaste o mais breve possível (ABCP, 2010).

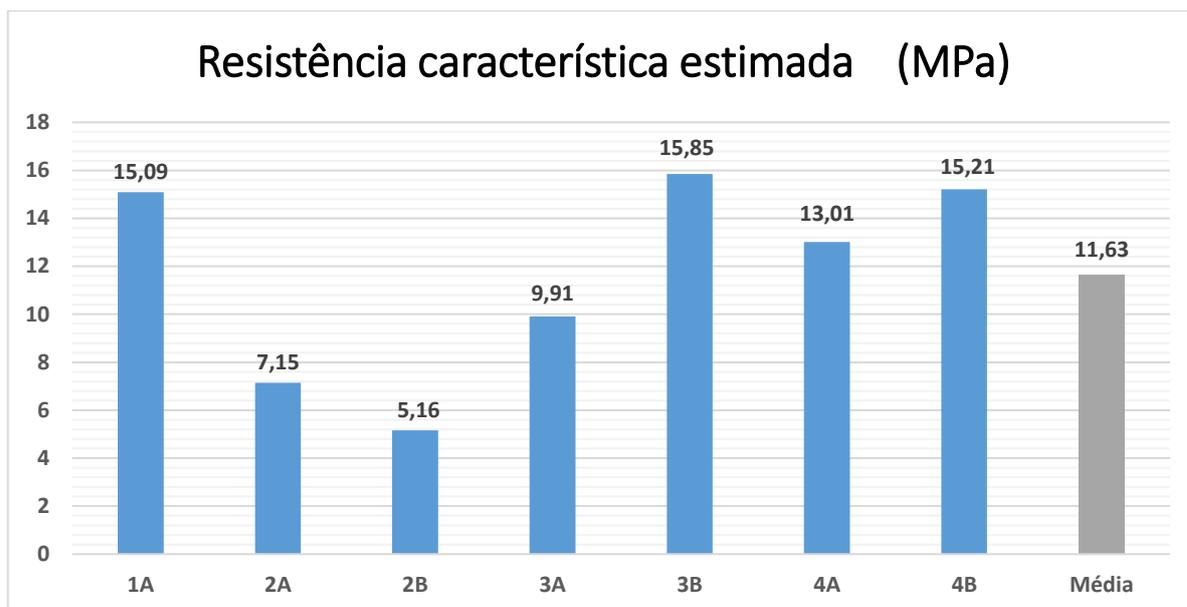
Figura 35 – Resultado do ensaio de determinação da resistência característica a compressão

Observa-se que, apenas um dos blocos amostrais atingiu o valor mínimo de 35 MPa exigido pela norma brasileira (ABNT, 2013), ou seja, há evidências fortes de que a resistência dos blocos à compressão, já está comprometida, após todos esses anos de existência do pavimento. Uma vez que em outros países o intervalo de resistência a compressão individual dessas peças fica entre 45 MPa e 55 MPa como apontado por Shackel (1990). Essa atual capacidade de carga do pavimento, baseada na resistência a compressão obtida, nesse ensaio, aponta Godinho (2009), a distribuição das cargas concentradas não funcione mais com eficiência e isso é sua função básica.
