**UNIVERSIDADE FEDERAL DO MARANHÃO
CENTRO DE CIÊNCIAS DE BALSAS
COORDENAÇÃO DO CURSO DE ENGENHARIA CIVIL**

**USO DO "GOOGLE EARTH PRO" NO MAPEAMENTO
DE VOÇOROCAS NA ÁREA URBANA DE BURITICUPU
(MA), BRASIL**

Trabalho de Conclusão de Curso na modalidade Artigo Científico, submetido à Coordenação de Engenharia Civil da Universidade Federal do Maranhão como parte dos requisitos necessários para obtenção do Título de Bacharel em Engenharia Civil.

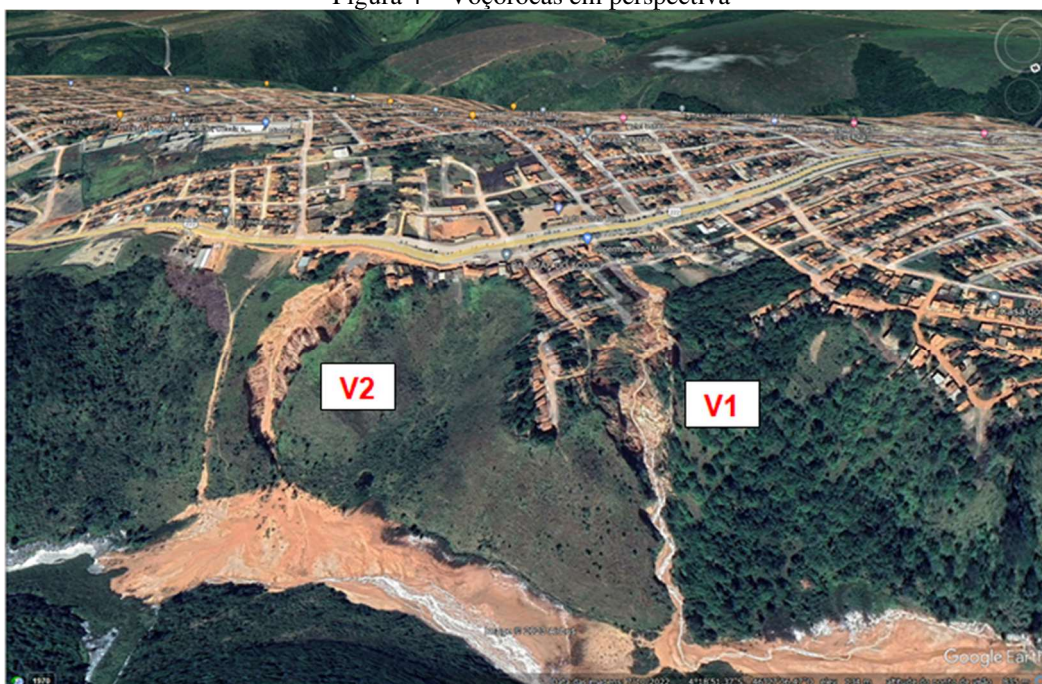
Figura 4 – Voçorocas em perspectiva

A Figura 4 em perspectiva mostra como a cidade de Buriticupu apresenta forma de tabuleiro.

A escolha da área de estudo foi devido ao elevado grau de evolução da erosão. As voçorocas estão localizadas ao norte da área urbana de Buriticupu, no bairro Santos Dumont e por estar próximo às residências apresentam grande risco para a população (Figura 4).

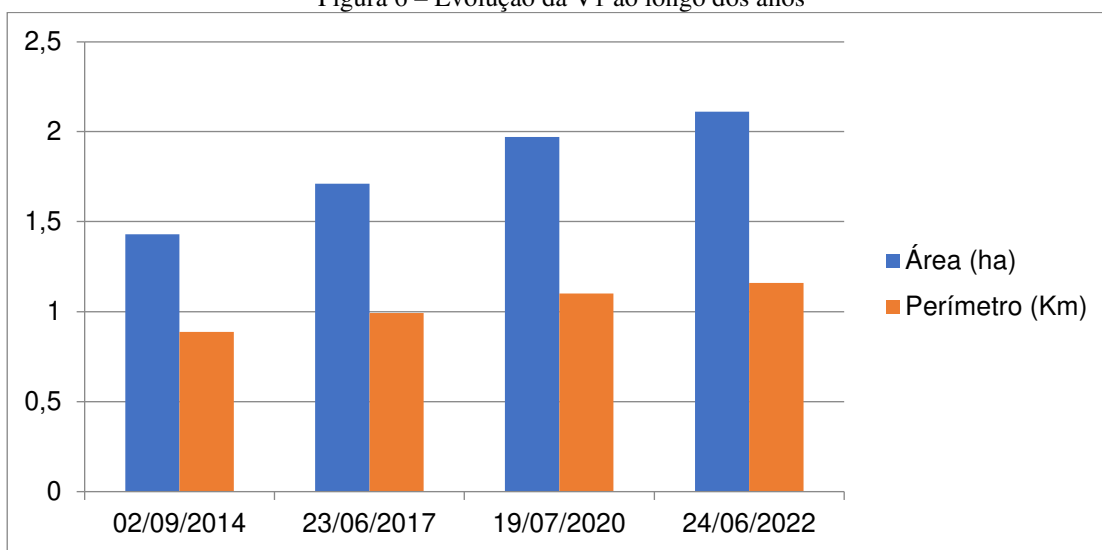
Figura 6 – Evolução da V1 ao longo dos anos

Na Figura 6 observa-se que de 02/09/2014 à 24/06/2022, houve um aumento da área e do perímetro de, respectivamente, 0,68 ha e 1,31km para V1. O aumento da área e do perímetro da V2 também pode ser verificado na Figura 7.

O período aproximado de registro entre as imagens, apresentadas na Figura 5, é de aproximadamente 3 anos, exceto para as duas últimas imagens, de 2020 e 2022, e o crescimento da V1 pode ser observado através dos dados (Figura 6).

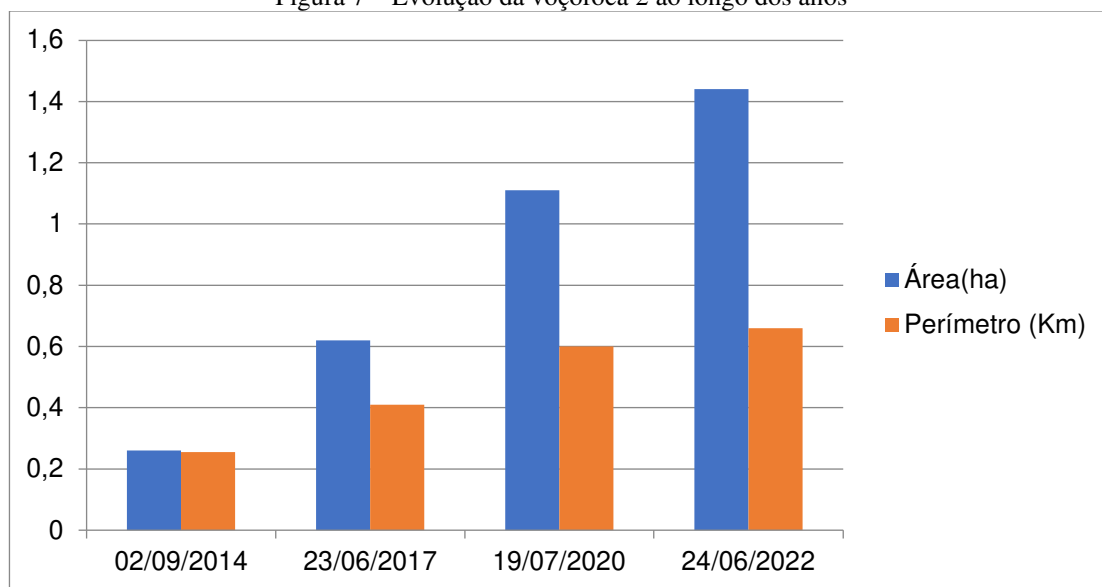
Figura 7 – Evolução da voçoroca 2 ao longo dos anos

Para V2, o aumento da área e do perímetro, respectivamente, foi: 1,18 ha e 0,41km. Na Tabela 2 é possível verificar a taxa de crescimento em cada período estudado com base no crescimento de área total indicados na Tabela 1 acima.
