**ANÁLISE E IDENTIFICAÇÃO DE MANIFESTAÇÕES
PATOLÓGICAS NA BR-230 (TRECHO SÃO RAIMUNDO DAS
MANGABEIRAS – BALSAS)**

Trabalho de Conclusão de Curso na modalidade Artigo Científico, submetido à Coordenação de Engenharia Civil da Universidade Federal do Maranhão como parte dos requisitos necessários para obtenção do Título de Bacharel em Engenharia Civil.

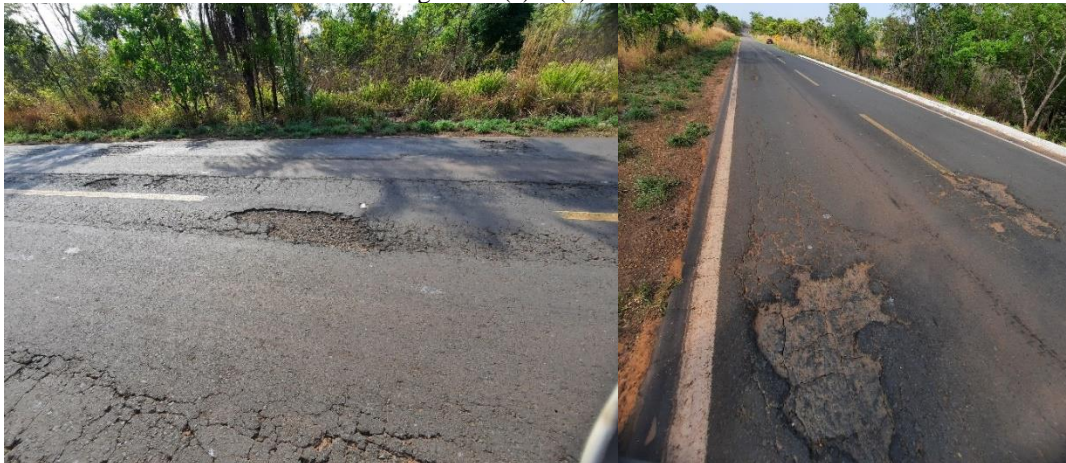
Figuras 6 (a) e (b). Panelas

As deformações mais preocupantes são as panelas, devido seu grau de periculosidade. De acordo com o DNIT (2003), esses buracos presentes na superfície podem apresentar dimensões

e profundidades distintas e suas principais causas estão associadas a degradação e ao aparecimento de trincas na rodovia. Na figura 6 (a, b) abaixo pode se identificar o defeito.

Para Silva e Pinheiro (2022), outros fatores que podem estar relacionados com os buracos ou panelas que são manifestações primárias como, fendas, afundamentos, falta de aderência entre as camadas, formando assim uma cavidade que pode evoluir até a base do pavimento.

DIAGNÓSTICO	ORIGEM	SOLUÇÃO
Panelas	Materiais de execução	Remendo superficial ou tapa-buraco.
Afundamentos	Projeto	Técnicas de recapeamento; Fresagem.
Desgastes	Materiais de execução	Lama asfáltica; Tapa buraco; Capa selante.
Trincas	Projeto	Tratamento superficial; Lama asfáltica; Micro revestimento asfáltico.
Ondulações	Projeto	Aplicação da técnica de fresagem e recapeamento.
Remendos	Projeto	Aplicação da técnica correta de preenchimento de panela, de maneira que fique uniforme e compactado.

Problema	G	U	T	G×U×T	Priorização
	Gravidade	Urgência	Tendência		
Remendos	2	2	2	4	6°
Afundamentos	3	2	3	18	5°
Ondulações	3	3	3	27	4°
Desgaste	3	3	5	45	3°
Trincas	4	3	5	60	2°
Panelas	5	5	5	125	1°

Os resultados obtidos após a aplicação do método mostram que a manifestação patológica com maior ordem de prioridade seriam as do tipo “panela”, com isso define-se que esse problema deve ser urgentemente resolvido.

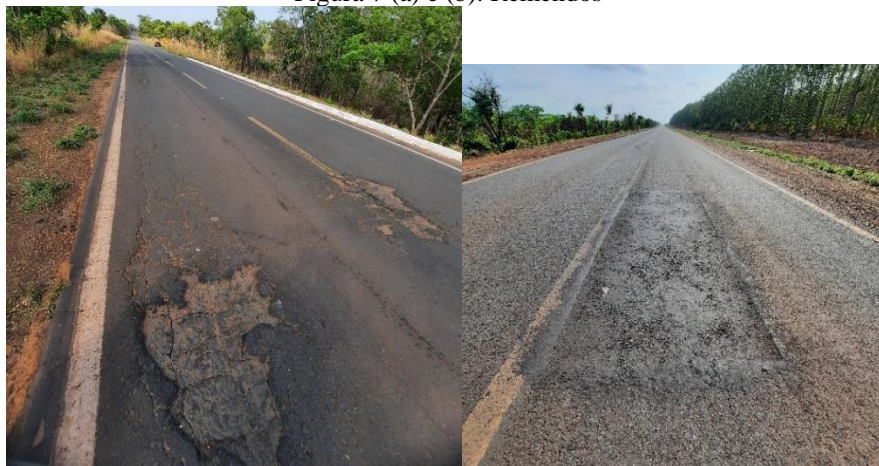
Figura 7 (a) e (b). Remendos

Ao transitar pela via, observou-se a existência de uma série de remendos, o que, de acordo com a CNT (2018), pode ser entendido como uma panela que foi preenchida. Na figura 7 (a, b) pode se averiguar com clareza.

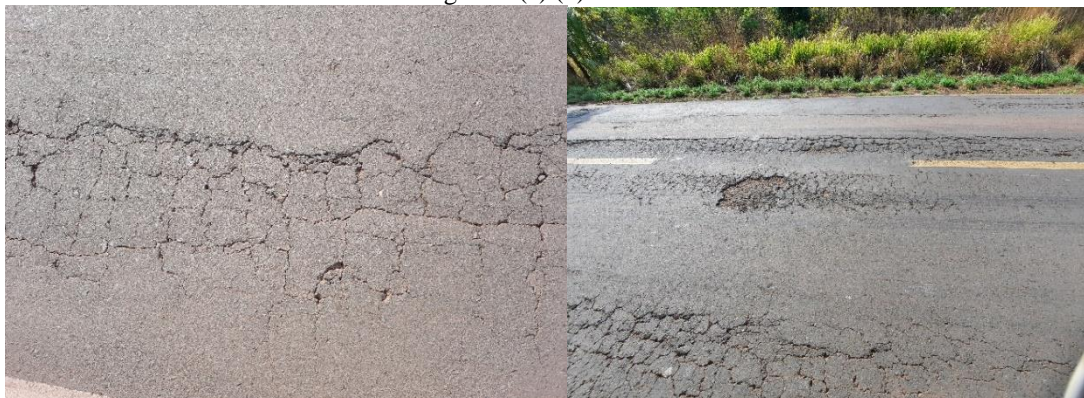
Figura 9 (a) (b). Trincas

Ao decorrer da pesquisa in loco foi possível registrar muitas alterações do tipo trinca. As trincas referem-se a fissuras com abertura maior, podendo ser do tipo isolada ou interligada. As do tipo isolada podem ser classificadas em transversais e trincas longitudinais (DNIT, 2003).

Segundo a CNT (2018), as principais causas para o aparecimento de trincas são: envelhecimento do pavimento, recalque diferencial, contração asfáltica devido a mudança de temperaturas, baixa resistência a tração e má qualidade da estrutura. A figura 9 (a, b) exemplifica bem as definições para essa imperfeição.

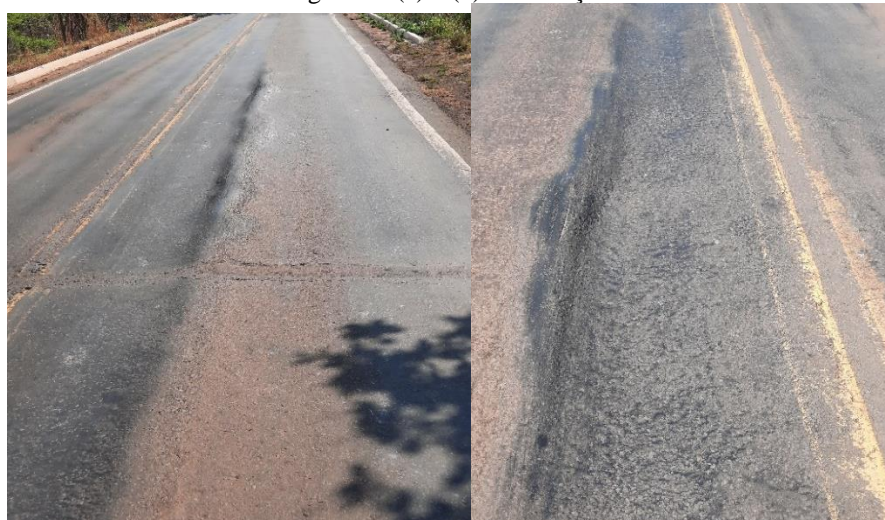
Figura 10 (a) e (b). Ondulações

Para Santos *et al*, (2023), as ondulações são decorrentes da má execução de remendos, deixando desníveis de material velho com o material novo que foi aplicado, o problema também está relacionado ao escorregamento de material que forma lombadas, uma forma de resolver essa situação é retirar o material empregado e colocar um remendo novo.

Segundo Silva e Pinheiro (2022), a má distribuição de ligante na camada superficial, faz com que a mistura seja arrastada, resultando nessa deformação que provoca alterações no fluxo de veículos, visto que em alguns trechos a velocidade precisa ser reduzida consideravelmente para que o deslocamento seja seguro. Na figura 10 (a,b) é possível perceber esse desnível no relevo.

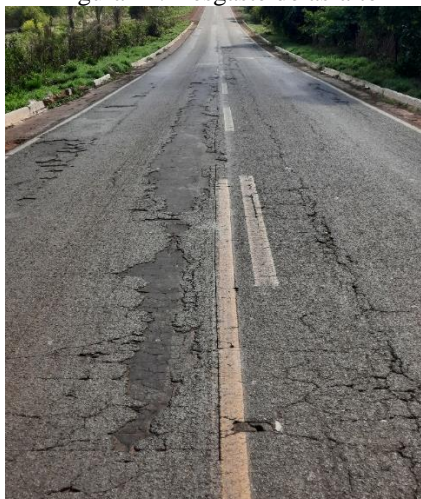
Figura 11. Desgaste do asfalto

Em trechos consideráveis da rodovia foram encontrados sinais de desgaste. Conforme o Manual de Restauração de Pavimentos Asfálticos proposto pelo DNIT (2006) essa degradação começa a se formar quando a aderência do ligante diminui significativamente em razão da evaporação dos óleos presentes no cimento que compõe o asfalto, causando uma aspereza e descolamento gradativo dos agregados. A causa primordial dessa anomalia se dá em devido a condições meteorológicas intensas com altas temperaturas, presença de água na parte interna do pavimento e ausência de coesão entre os materiais da mistura.

De acordo com Silva e Pinheiro (2022), em um primeiro momento perde-se o material da superfície do pavimento, com o passar do tempo essa perda aumenta de maneira acelerada e diminui a qualidade da via, sendo assim a falta de adesividade entre o agregado e ligante faz com que a ação do tráfego cause seu desprendimento.
