**AVALIAÇÃO DAS ROTINAS DE MANUTENÇÃO DO SISTEMA PREDIAL**  
**HIDROSSANITÁRIO EM EDIFÍCIOS PÚBLICOS**

Trabalho de Conclusão e Integralização de Curso II apresentado ao Curso de Engenharia Civil da Universidade Federal do Maranhão, como requisito para obtenção do grau de Bacharel em Engenharia Civil.

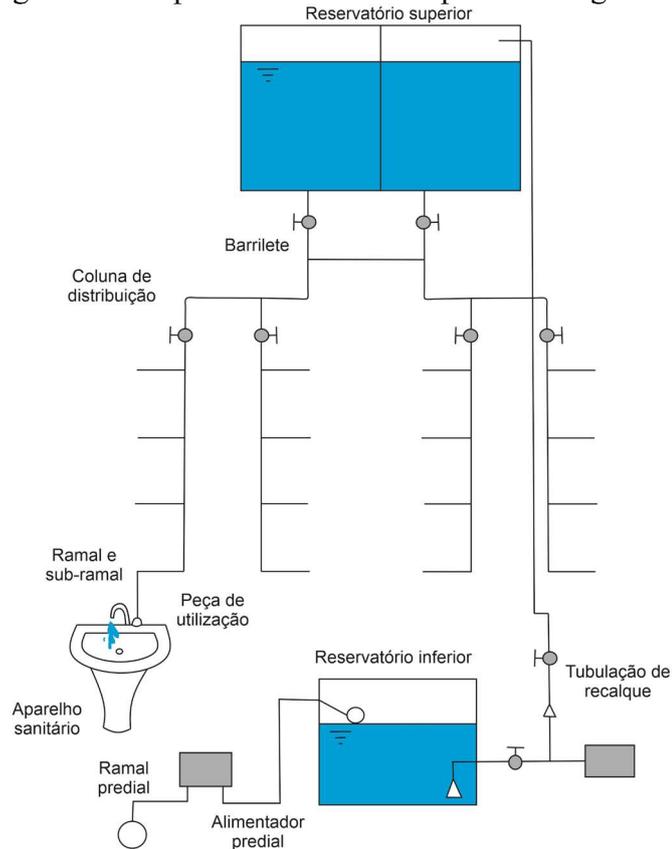
Figura 1: Componentes do sistema predial de água fria.

O sistema de instalação predial de água fria é subdividido em dois tipos: O subsistema de abastecimento de água fria, constituído por ramal predial, alimentador predial e cavalete (hidrômetro) e o subsistema de distribuição que consiste em um conjunto de tubulações e conexões responsáveis por conduzir a água até os pontos de consumo, divididos em: Barrilete, coluna, ramal e sub-ramal (ABNT NBR 5626, 2020). A Figura 1 demonstra os subsistemas descrito.

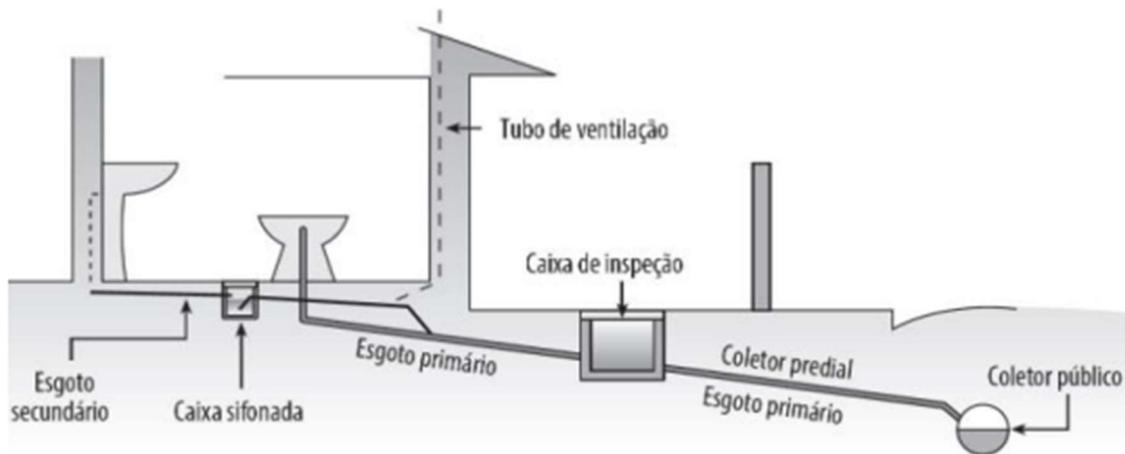
Figura 2: Elementos constituintes do sistemas prediais de esgoto sanitário.

As Figuras 2 e 3 mostram o sistema predial de esgoto sanitário, citados anteriormente e a Tabela 3 apresenta os conceitos e descrição dos componentes integrantes do sistema de acordo com a ABNT NBR 8160:1999.

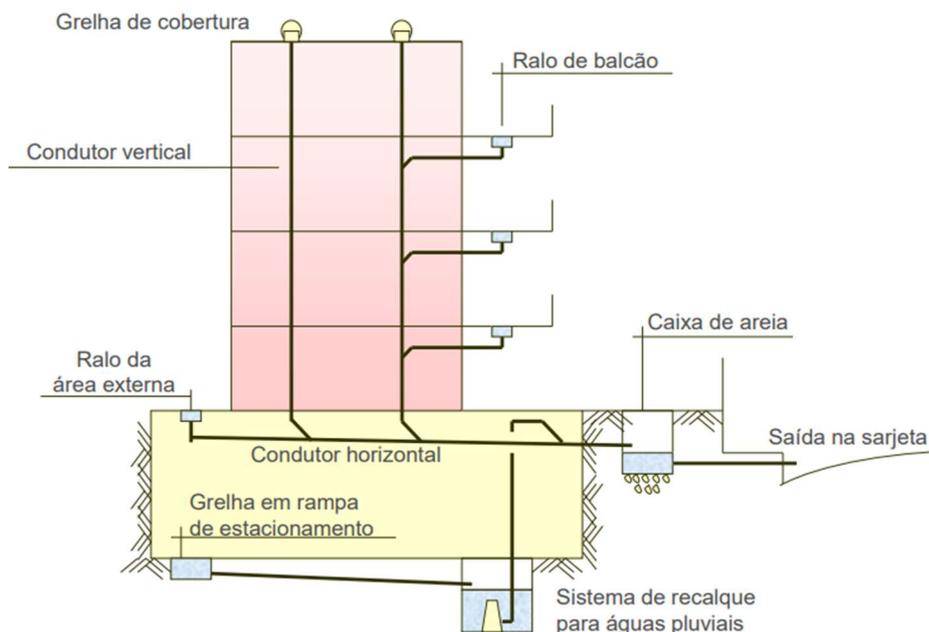
Figura 4: Elementos constituintes do sistema de instalações prediais de águas pluviais.

Na figura 4 é possível observar alguns dos principais componentes que fazem parte do sistema de instalação predial de águas pluviais, onde os mesmos são melhores descritos na Tabela 4, conforme a ABNT NBR 10844 de 1989.

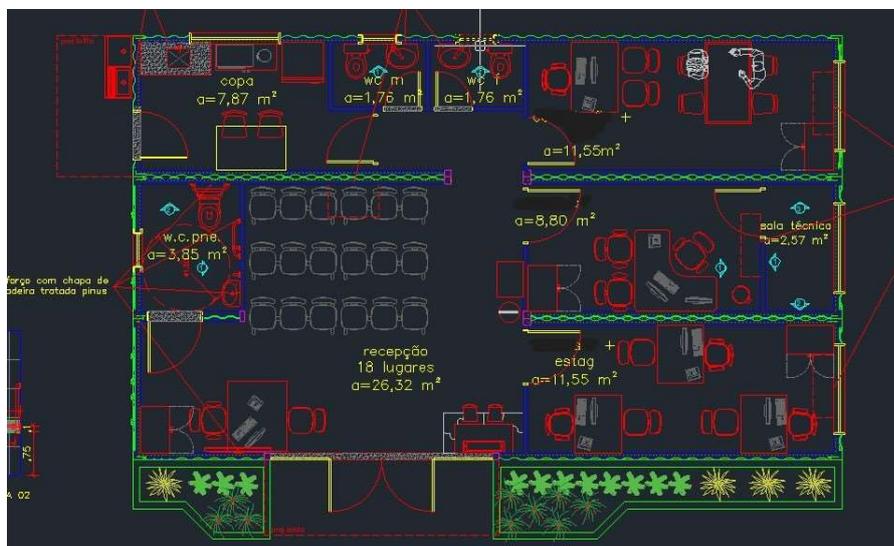
Figura 7: Layout núcleo container básico

Os Lotes 3 e 4 são divididos entre construções de container e módulos. Os contêineres são recipientes metálicos usados principalmente para armazenamento e transporte de mercadorias (Alves, Ferreira, Cavalcante, 2019). Nos últimos anos, eles se tornaram um método construtivo viável, sendo reaproveitados e adequados para uso residencial, com cortes para vãos e acabamentos de revestimentos de piso, parede e teto. Atualmente, a instituição possui cerca de 15 núcleos de container distribuídos pelo interior do estado do Maranhão e na capital. Eles possuem acabamento de piso cerâmico aplicado sobre compensado naval, paredes e forro de drywall. A Figura 7, apresenta o layout demonstrando a divisão dos ambientes de um núcleo construído por container.

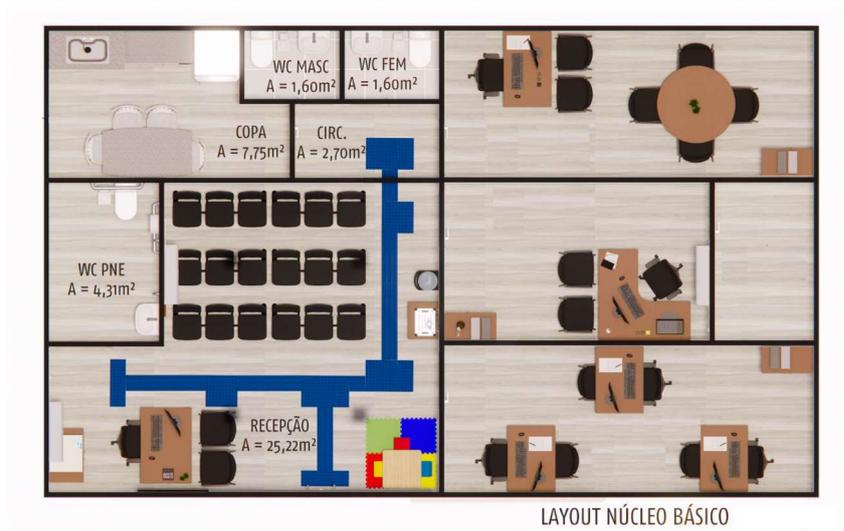
Figura 8: Layout núcleo modular básico.

Os módulos, por sua vez, seguem o sistema construtivo Light Steel Frame, que consiste na combinação de perfis de aço galvanizado (perfil I), responsáveis por suportar as cargas da edificação, e painéis estruturais e não estruturais (chapa lisa em aço galvalume) (Gomes, 2013). Ao todo, há 28 edificações concentradas nas áreas regionais do estado do Maranhão e diferente dos contêineres, os módulos possuem piso vinílico aplicado sobre placas masterboard, paredes em chapas lisas de aço galvalume e forro mineral, conforme pode ser observado na Figura 8.

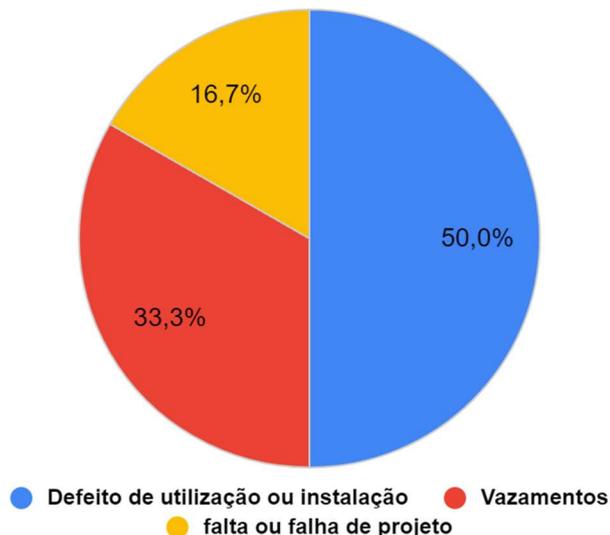
Gráfico 1: Incidência de patologias no sistema predial de água fria.

identificou defeitos relacionados à utilização ou instalação inadequada, vazamentos e problemas decorrentes da ausência ou falha de projeto, conforme ilustrado no Gráfico 1.

A análise do Gráfico 1 revela que os defeitos relacionados à utilização ou instalação inadequada foram os mais frequentes nas manutenções corretivas do SPAF, correspondendo a aproximadamente 50% das solicitações atendidas. A maioria dessas ocorrências envolveu a instalação e substituição de bombas d'água e bóias de nível. Em seguida, os vazamentos aparecem como a segunda anomalia mais comum no sistema, representando 33,3% dos atendimentos, principalmente devido a gotejamentos em registros e tubulações externas de água fria. Por fim, 16,7% das correções foram relacionadas a problemas decorrentes da falta ou falha de um projeto adequado.

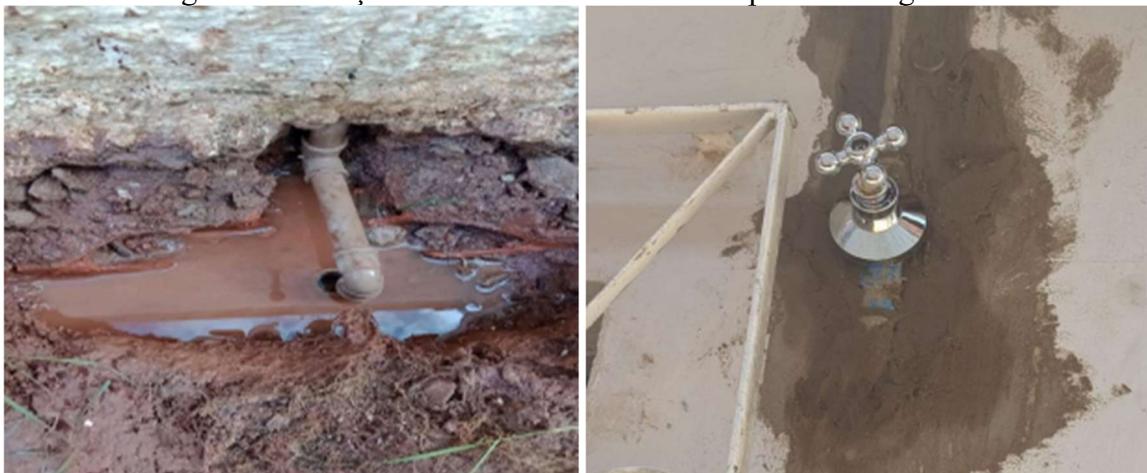
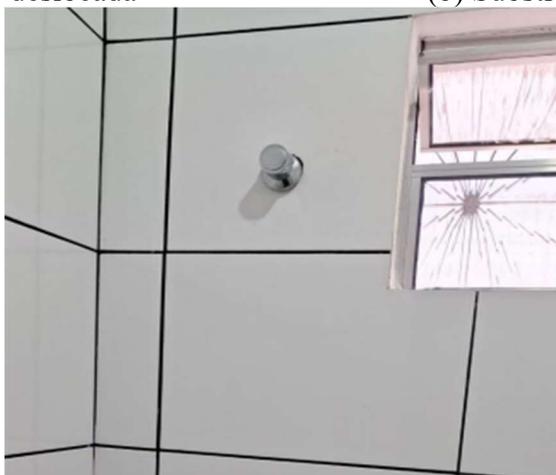
Figura 9: Correção de vazamentos no sistema predial de água fria.

Os vazamentos, por sua vez, geraram duas solicitações ao longo do ano, como mostrado nas Figuras 9a, 9b e 9c. A Figura 9a se refere ao serviço realizado para corrigir um vazamento nas tubulações externas do núcleo, causado pela descontinuidade dessas tubulações. Esse problema pode ser resultado de vários fatores, como desgaste dos materiais, pressão excessiva

(a) Tubulação deslocada

(b) Substituição de registro

(c) Substituição de registro

Já as Figuras 9b e 9c referem-se a um problema identificado no registro de gaveta, responsável pelo controle do abastecimento de todo o núcleo. É importante destacar que esse tipo de dispositivo tem a função de controlar o fluxo de água da edificação durante a realização de manutenções no sistema, devendo ser operado em posição totalmente aberta ou totalmente fechada, conforme a necessidade. No entanto, o registro em questão apresentava dificuldades para abrir e fechar completamente, o que resultava em vazamentos e baixa pressão da água. A solução adotada foi a substituição do dispositivo.

da água, instalação inadequada ou danos físicos. Como medida corretiva, foi solicitada a execução do encaixe utilizando um material colante adequado.

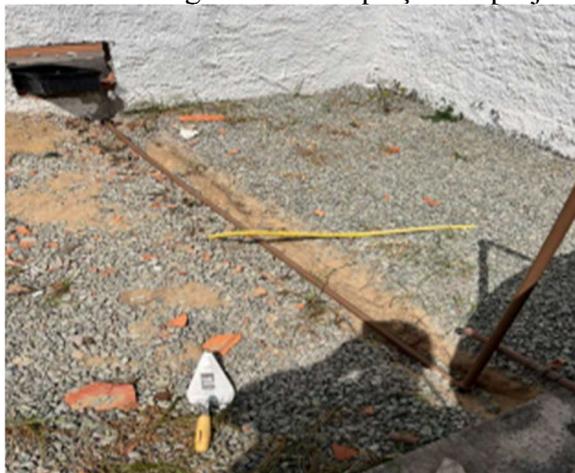
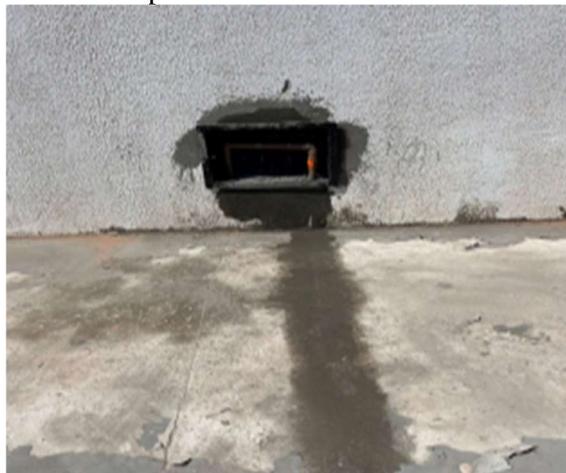
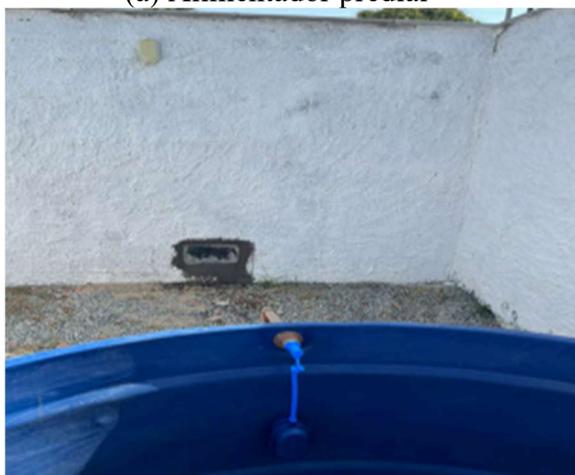
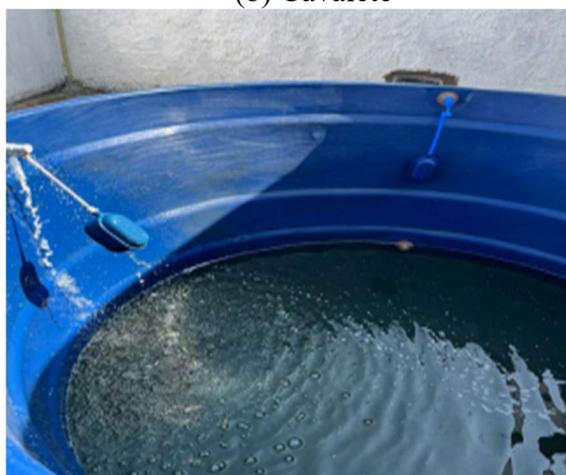
Figura 10: Adequação de projeto hidráulico para núcleo modular.

concessionária local, em vez de utilizar a água do poço artesiano, que estava acumulando sedimentos nas tubulações e causando problemas. Para isso, foi necessário modificar a instalação conectando o cavalete a um reservatório inferior e, em seguida, a um reservatório superior, conforme mostrado nas Figuras 10a, 10b, 10c e 10d.

(a) Alimentador predial

(b) Cavalete

(c) Conexão com reservatório inferior

(d) Reservatório inferior

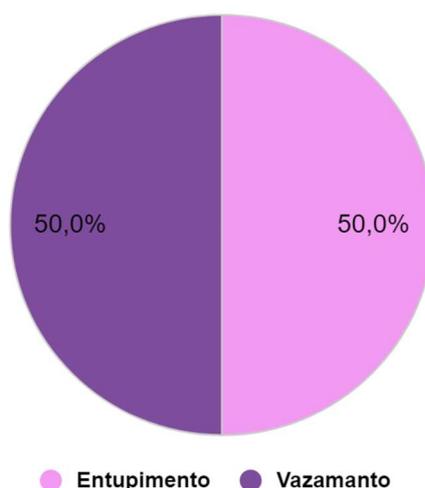
Gráfico 2: Incidência de patologias no sistema predial de esgoto sanitário.

Analisando o Gráfico 2, observa-se que a incidência de manifestações patológicas no sistema apresentou uma distribuição equivalente dos problemas. De fato, 50% das solicitações foram direcionadas para a correção de entupimentos em caixas de inspeção e suas respectivas tubulações, enquanto os outros 50% foram voltados para a correção de vazamentos nas tubulações sanitárias.

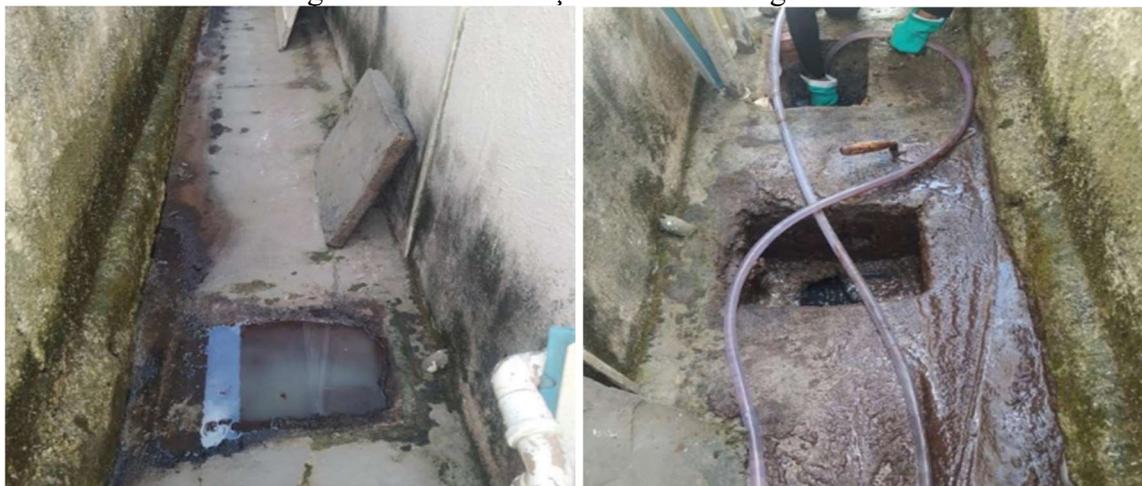
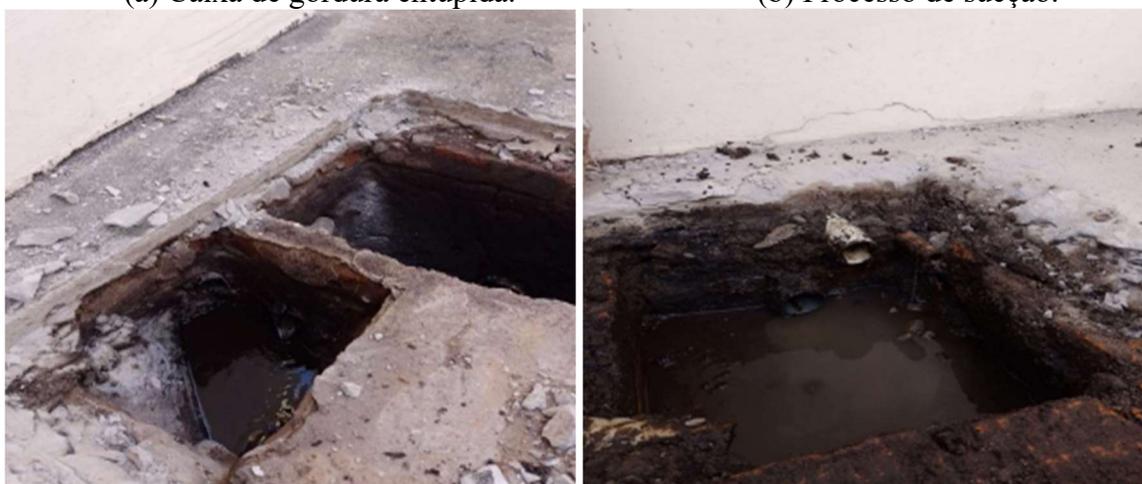
Figura 11: Desobstrução de caixas de gordura.

Como já mencionado anteriormente, a maioria dos entupimentos em sistemas de esgoto sanitário ocorre por dois principais motivos: a falta de declividade nas tubulações horizontais e o uso inadequado dos aparelhos sanitários pelos usuários. Em edifícios de atendimento público, esse problema é ainda mais difícil de controlar em comparação com residências privadas. Além disso, em construções mais antigas, como os núcleos de alvenaria, os sistemas de tubulação são geralmente de difícil acesso para inspeções. As Figuras 11a, 11b, 11c e 11d mostram situações onde foi necessário desobstruir caixas de gordura que estavam completamente entupidas devido ao acúmulo de sedimentos nas tubulações, impedindo a passagem do fluido. Para resolver o problema, utilizou-se o método de sucção, com o objetivo de liberar a passagem da água.

(a) Caixa de gordura entupida.

(b) Processo de sucção.

(c) Caixa de gordura entupida.

(d) Desobstrução da caixa.

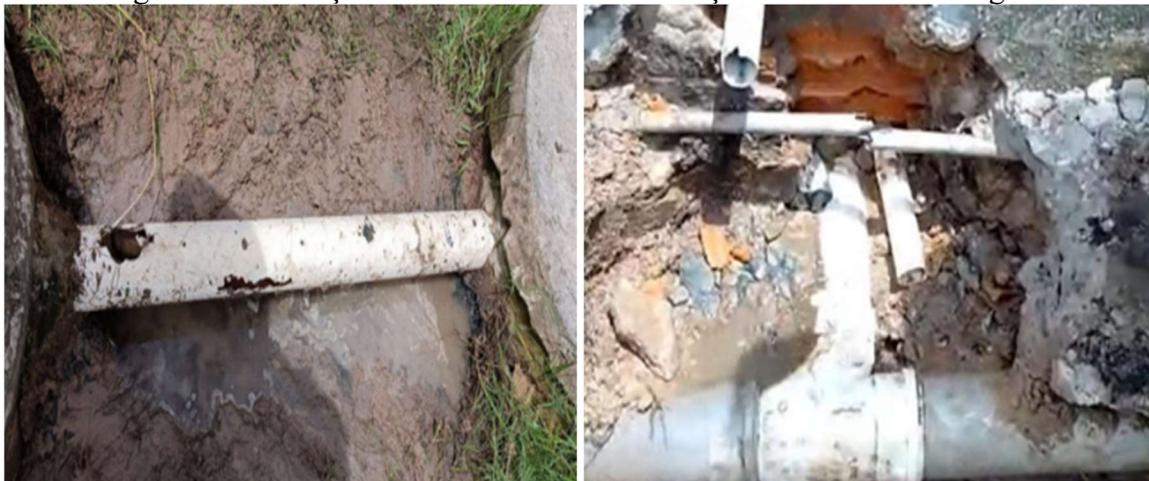
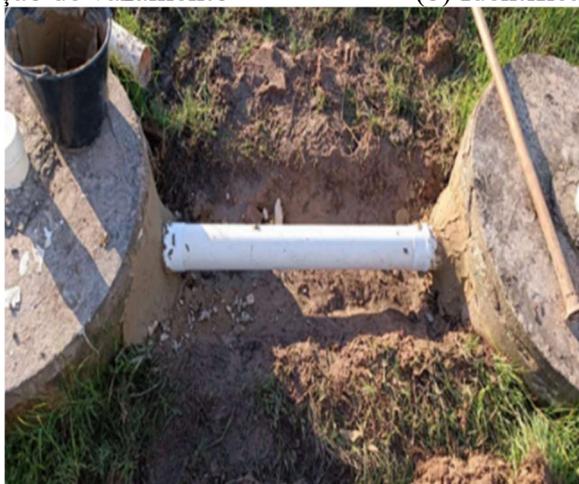
Figura 12: Correção de vazamentos em tubulações horizontais de esgoto.

Além dos entupimentos, outra anomalia frequente identificada foi o vazamento nas tubulações sanitárias horizontais. Na figura 12a, por exemplo, corresponde a uma solicitação de atendimento por entupimento exigindo a escavação do local para identificar a causa do problema. Durante essa escavação, foram encontrados vazamentos tanto na tubulação quanto

nas conexões. Já na figura 12b, foi identificado um desgaste na tubulação, onde aberturas na superfície do tubo resultaram em vazamentos. Em ambos os casos, foi necessário substituir os tubos e conexões comprometidos para resolver os problemas, conforme pode ser observado na Figura 12c.

(a) Identificação de vazamento

(b) Identificação de vazamento

(c) Substituição de tubulação de esgoto.

A identificação dessas patologias ocorreu em núcleos de container, ou seja, em edifícios relativamente novos, cujas instalações prediais foram executadas conforme seus projetos complementares. Nesse contexto, a falha na elaboração do projeto, na execução e a qualidade dos materiais utilizados podem ter contribuído para o surgimento dos vazamentos, considerando que esses núcleos têm poucos anos de uso. Para evitar vazamentos desse tipo, é essencial escolher materiais de alta qualidade e seguir rigorosamente as recomendações do fabricante, como evitar ligações cruzadas entre as tubulações, respeitar o cobrimento necessário, realizar inspeções periódicas, entre outras medidas preventivas.

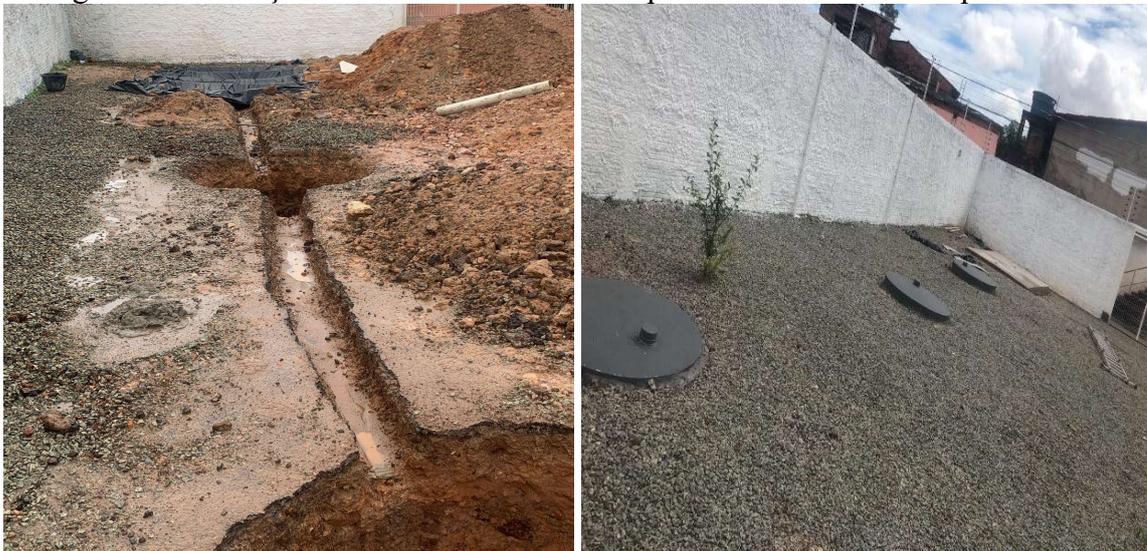
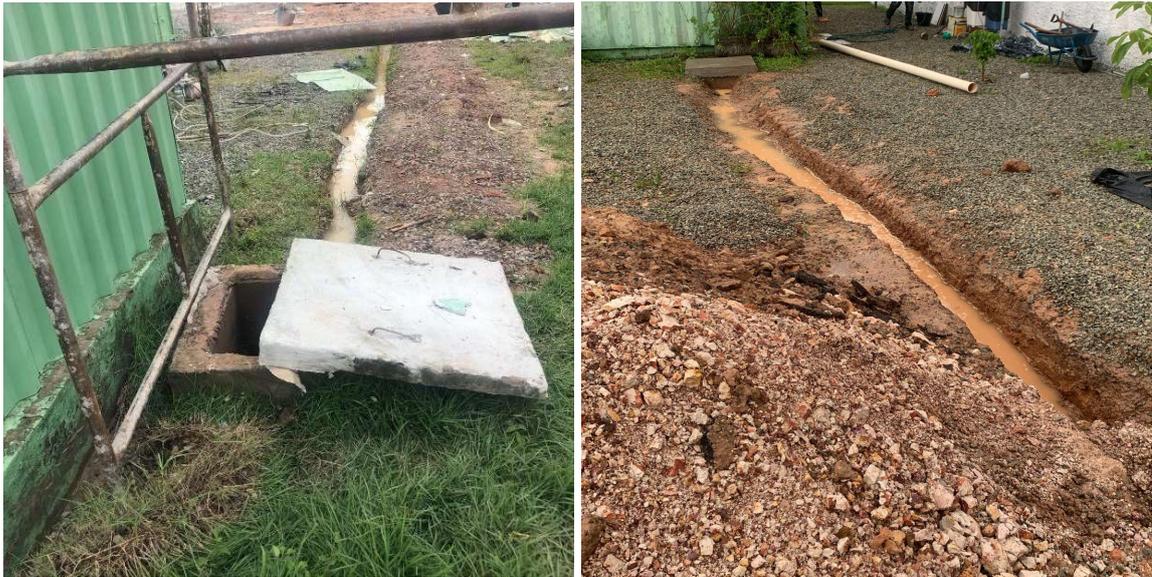
Figura 13: Execução de sistema de tratamento particular como medida preventiva.

O sistema predial de esgoto sanitário passou por uma única manutenção preventiva em 2023, realizada em conjunto com outras demandas estruturais. Essa intervenção foi feita em um núcleo de containers, exigindo a adequação do projeto inicial e a implementação de um novo sistema particular de coleta e tratamento de esgoto. O núcleo enfrentava problemas graves de transbordamento na fossa séptica, resultando em vazamentos que aumentavam o risco de contaminação do solo e dos lençóis freáticos. Além disso, os custos com manutenções corretivas para manter o sistema operacional estavam se tornando elevados, devido à frequência com que era necessário esgotar esses dispositivos.

Durante as vistorias e inspeções no local, foi constatado que tanto os efluentes provenientes das bacias sanitárias quanto aqueles das pias e lavatórios estavam sendo descartados em um único tanque séptico de capacidade reduzida, o que estava sobrecarregando o sistema. Por isso, foi necessário desenvolver um novo sistema de tratamento privativo, incluindo uma fossa séptica, filtro anaeróbico e sumidouro, conforme mostrado na Figura 13a. Além disso, optou-se por readequar a orientação das tubulações das caixas de inspeção para separar as águas cinzas dos dejetos orgânicos, como ilustrado na Figura 13b.

(a) Execução de sistema de tratamento particular.

(b) Readequação dos tubos de esgoto sanitário.

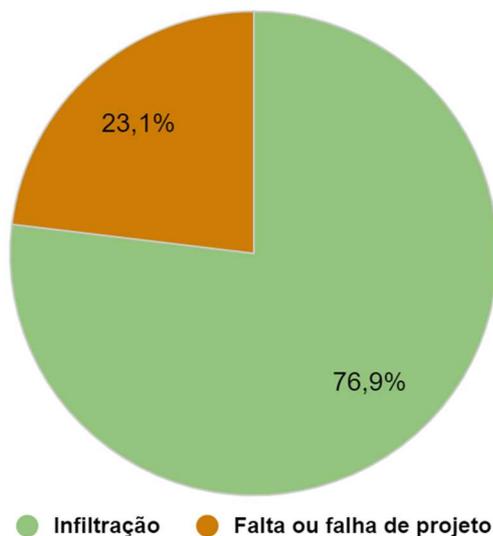
Gráfico 3: Incidência de patologias no sistema predial de águas pluviais.

Pela análise do Gráfico 3, é possível observar que as infiltrações foram a ocorrência mais frequente na manutenção corretiva do sistema predial de águas pluviais, representando cerca de 76,9% das solicitações atendidas entre janeiro e dezembro de 2023. Como mencionado anteriormente, a maioria desses problemas está associada ao estado das calhas e rufos das edificações. Ao total, foram contabilizadas 10 demandas recorrentes envolvendo irregularidades nas superfícies das calhas e rufos, indicando princípio de oxidação do material e conseqüente corrosão do mesmo, o que provocou o escoamento de água pelas paredes e surgimento de manchas de infiltração. Como medida corretiva emergencial, utilizou-se manta aluminizada para vedar essas inconformidades, conforme demonstrado nas Figuras 14a e 14b.

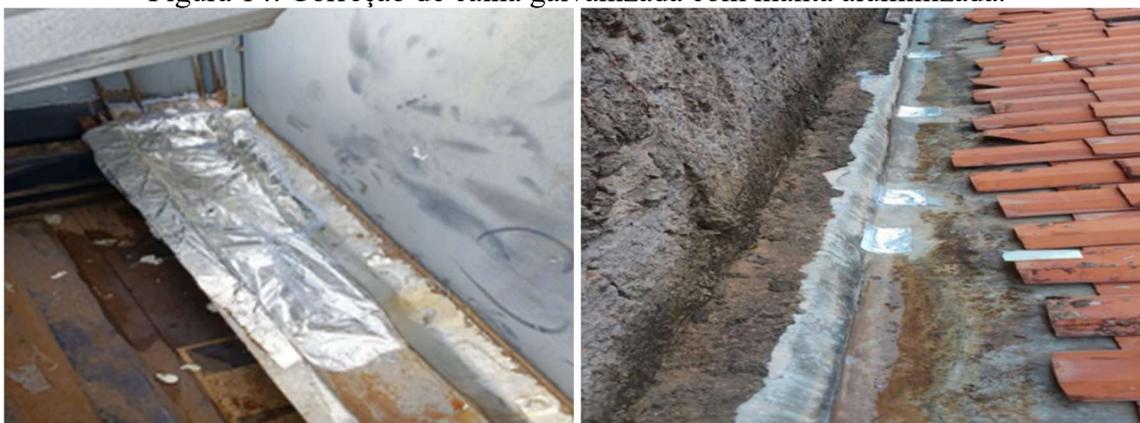
Figura 14: Correção de calha galvanizada com manta aluminizada.

(a) Núcleo de container

(b) Núcleo de alvenaria

A Figura 14a refere-se à manutenção realizada em uma calha instalada em um núcleo de container, enquanto a Figura 14b mostra uma intervenção realizada em um núcleo de alvenaria. Em ambas as situações, foi utilizado o mesmo recurso corretivo, pois tratava-se do mesmo material. Entretanto, nesses casos, o ideal seria realizar a troca do material, visto que a utilização de fita aluminizada é mais indicada para pequenos reparos, como goteiras em telhas metálicas, vazamentos em juntas de tubulações, acabamento de mantas isolantes em telhados, entre outros serviços. Dessa forma, a fita é um recurso prático e viável, mas apenas como um paliativo até que uma solução definitiva seja implementada.

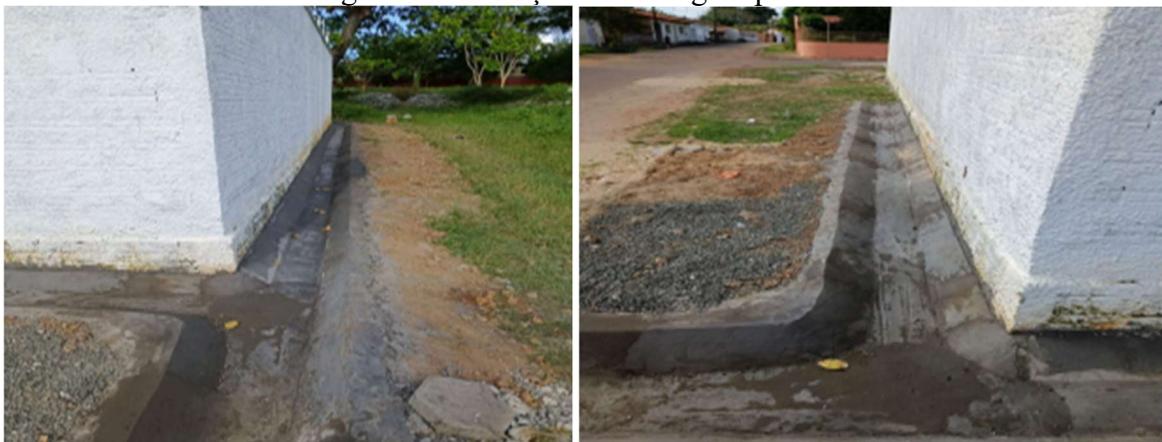
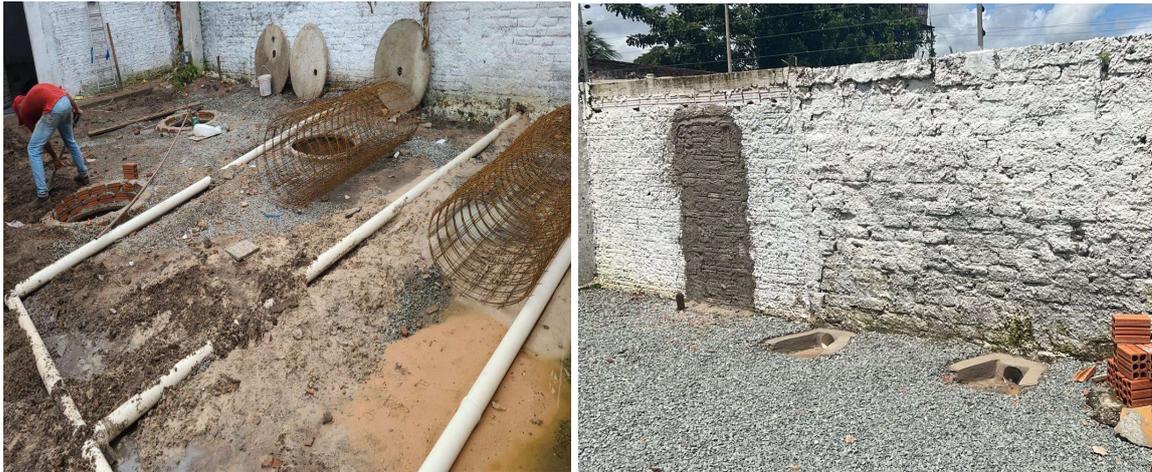
Figura 15: Correção de drenagem pluvial.

Voltando aos dados apresentados no Gráfico 3, observa-se que os problemas relacionados à falta ou falha de projeto representam cerca de 23,1% das solicitações, com duas correções em núcleos modulares e uma em alvenaria convencional. Ambas as ocorrências resultaram em áreas de alagamento nos terrenos e na invasão desses fluidos nas edificações devido à falta de drenagem pluvial. Como medida emergencial, para os módulos foi necessário readequar os projetos, prevendo a instalação de canaletas e caixas de passagem, conforme ilustrado na Figura 15a. Já para o núcleo de alvenaria, foi necessário elaborar um novo projeto, visto que a edificação já existia e as instalações de águas pluviais não contemplavam a drenagem do terreno (ver Figura 15b).

(a) Execução de canaletas em núcleo modular

(b) Execução de drenagem pluvial em núcleo de alvenaria  
Fonte: Autoral, 2024.

Nos casos apresentados na Figura 15a e 15b, observa-se que ambos resultam da mesma problemática: a falta de conhecimentos técnicos adequados para o escoamento das águas pluviais. Isso ocorre porque os núcleos modulares e os contêineres são instalados seguindo padrões de sistemas prediais que nem sempre se adequam ao ambiente em que são inseridos, enquanto os núcleos de alvenaria são adaptados com menos intervenções nos sistemas já existentes. Como resultado, as operações corretivas após a ocupação dos locais tornam-se mais frequentes.

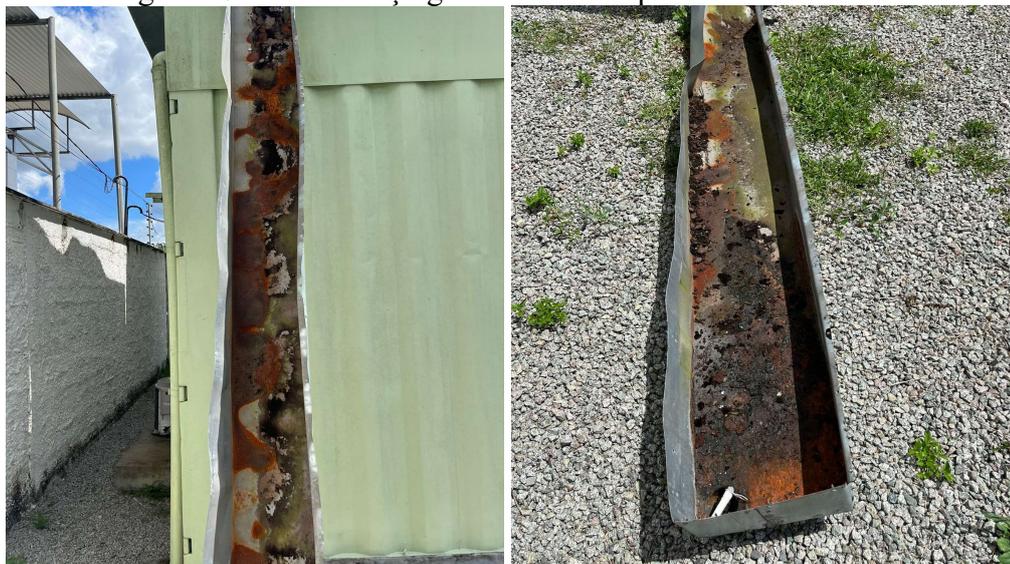
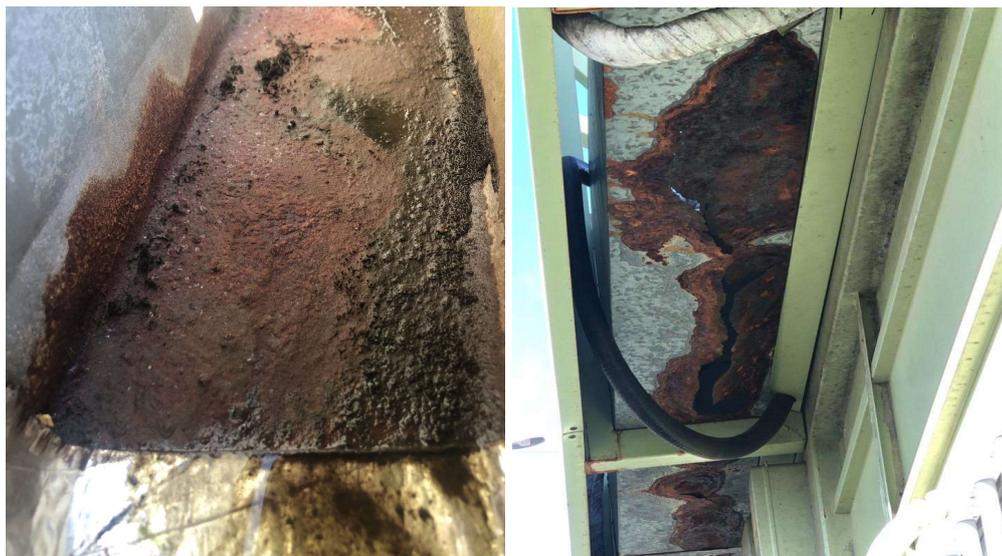
Figura 16: Calha de aço galvanizado em processo de corrosão.

Segundo Gentil (2007), a corrosão pode ser entendida como a deterioração de um material, geralmente metálico, causado por ações físicas, químicas ou eletroquímicas do ambiente. Esse processo de corrosão é, em sua maioria, espontâneo e constantemente altera os materiais metálicos, comprometendo sua durabilidade e desempenho, fazendo com que eles deixem de atender às suas finalidades originais. As calhas utilizadas nos núcleos em estudo são feitas de aço galvanizado, ou seja, possuem um revestimento fino de zinco que aumenta sua resistência à corrosão. Estudos indicam que, com quantidades adequadas de zinco e em um ambiente favorável, uma chapa metálica pode ter uma vida útil de até 100 anos (Barbiere, 2021). Contudo, a Figura 16 mostra a condição das calhas nas Cidades 12, 16 e 18, que possuem menos de 5 anos desde a ocupação.

(a) Calha da cidade 12

(b) Calha da cidade 12

(c) Calha da cidade 16

(d) Calha da cidade 18

A Figura 16 mostra um estágio avançado de corrosão no metal, comprometendo a funcionalidade do dispositivo e contribuindo para o surgimento de outros problemas, como manchas de infiltração nas paredes, deterioração estrutural a longo prazo e erosão ao redor das edificações. Para resolver essas manifestações patológicas, durante a manutenção preventiva, o material foi substituído por novas chapas de aço galvanizado e revestido com impermeabilizante adequado, como zarcão, para garantir maior durabilidade. Entretanto, além dessas medidas, seria recomendável realizar manutenções periódicas (semestrais) para a limpar a superfície das calhas e verificar a integridade das estruturas, como a presença de oxidação, amassados e fissuras que possam comprometer sua eficiência.

Ademais, outra solução possível seria avaliar a viabilidade de substituir o material utilizado, considerando que as calhas em aço galvanizado têm apresentado problemas em pouco tempo de uso. O Policloreto de Vinila (PVC) surge como uma opção interessante, pois é um material leve, de fácil manuseio, resistente à corrosão e às intempéries, além de oferecer maior durabilidade. Além disso, as calhas de PVC estão amplamente disponíveis no mercado e apresentam um custo-benefício relativamente mais baixo em comparação ao aço galvanizado. No entanto, vale ressaltar que, mesmo sendo um material mais resistente, também será necessário realizar manutenções semestrais para limpeza e verificação de possíveis anomalias.
