UNIVERSIDADE FEDERAL DO MARANHÃO  
CENTRO DE CIÊNCIAS EXATAS E TECNOLOGIA  
BACHARELADO EM ENGENHARIA CIVIL

**AVALIAÇÃO DE CONFORMIDADE E IDENTIFICAÇÃO DE  
PATOLOGIAS NO SISTEMA HIDROSSANITÁRIO EM EDIFICAÇÕES:  
Estudo de caso dos prédios do BICT e Centro de Convenções da  
Universidade Federal do Maranhão - UFMA**

São Luís  
2025

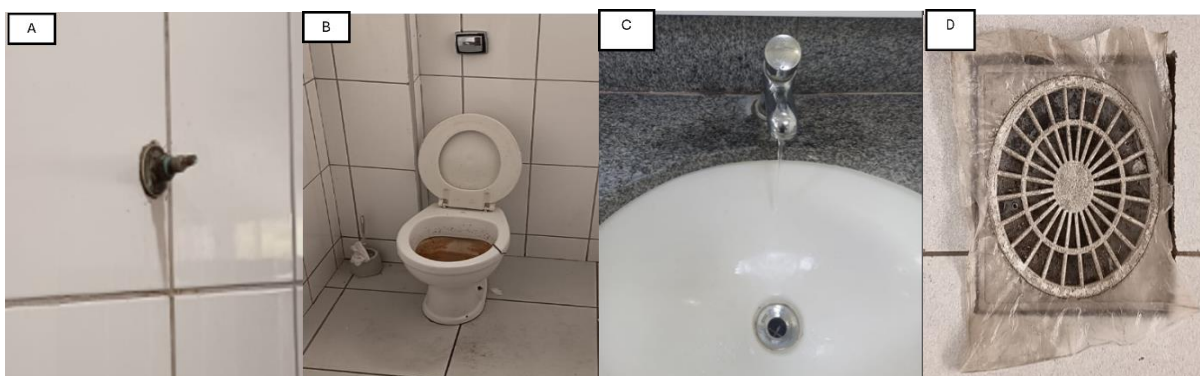
Figura 3- Principais Patologias

No Edifício BICT, foram identificadas 61 manifestações patológicas distribuídas principalmente entre os sistemas prediais de esgoto sanitário (SPES) e de água fria (SPAF). As patologias apresentam, em sua maioria, natureza de falha técnica (90,16%), com origem endógena associada ao uso inadequado ou ausência de manutenção. Os ambientes com maior concentração de ocorrências são os sanitários coletivos femininos e masculinos dos pavimentos térreo e superior, revelando a necessidade de requalificação de componentes como bacias sanitárias, sifões, torneiras e caixas sifonadas. A Figura 3 apresenta exemplos dos componentes com maiores incidências patológicas encontradas nas edificações estudadas.

(A) Registro de gaveta sem acabamento; (B) Bacias entupidas; (C) Torneiras sem vedação e (D) Caixas sifonadas com plásticos para inibição de odores.

Dentre as medidas corretivas propostas, destaca-se a reposição de componentes ausentes, como volantes de registros, assentos sanitários, sifões e grelhas, além da correção de instalações desniveladas e vazamentos em válvulas, tubulações e conexões hidráulicas. É fundamental que os pontos de água e esgoto que foram isolados de forma improvisada sejam restabelecidos com seus respectivos componentes, como torneiras, sifões, mictórios e lavatórios, garantindo a funcionalidade original dos sistemas. Além disso, é necessário readequar o uso de ambientes que foram modificados sem respaldo técnico, como os casos em que torneiras de tanques de limpeza (DMLs) foram adaptadas para uso como chuveiros, e sanitários acessíveis (PNE) que passaram a ser utilizados como áreas de armazenamento de produtos e equipamentos. Essas alterações comprometem o desempenho dos sistemas hidrossanitários e podem representar riscos à saúde, segurança e acessibilidade dos usuários.

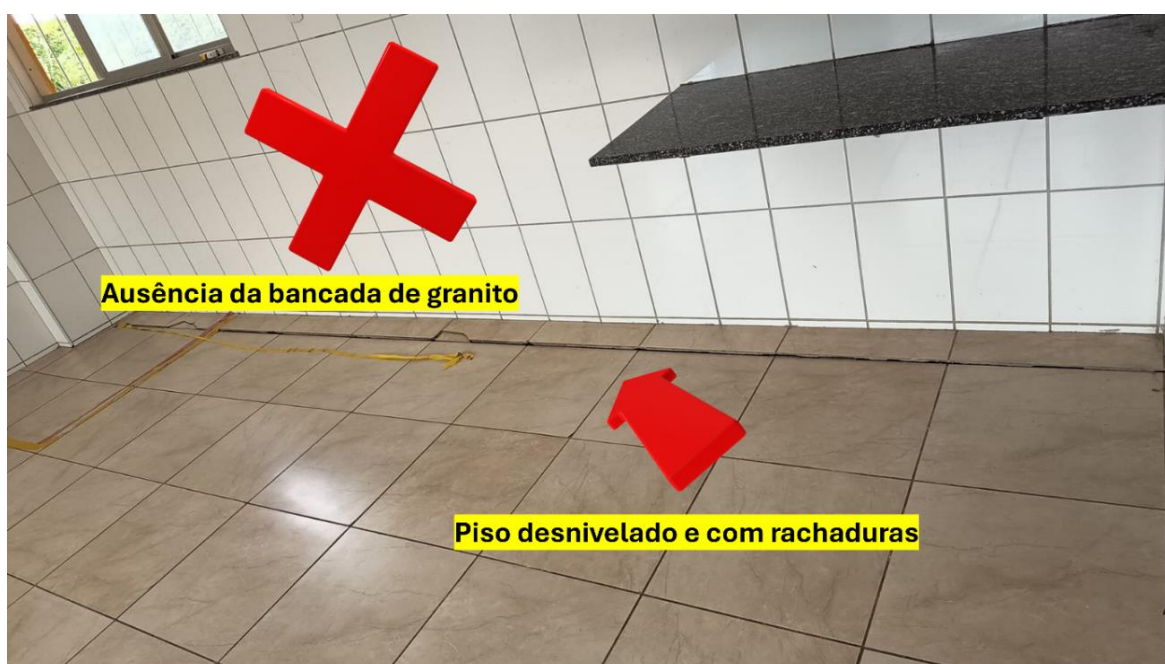
Figura 4 - Cozinha sem bancada e o piso com recalque

Além das manifestações hidrossanitárias e das não conformidades funcionais já descritas, foi constatado um recalque localizado no piso da cozinha próximo às cinco grelhas de escoamento. (Figura 4). Esse tipo de deformação pode estar relacionado à compactação insuficiente do solo de base ou possível falha na impermeabilização provocando infiltração frequente no ambiente. Embora não tenham sido identificadas tubulações de esgoto diretamente sob a área afetada, a perda de suporte da camada inferior é evidente. Por isso, recomenda-se a verificação da existência e da eficácia da impermeabilização ao redor das grelhas ou uma avaliação técnica mais aprofundada. A ausência ou falha nesse sistema pode estar contribuindo para o acúmulo de umidade e o consequente recalque. Essa patologia compromete a segurança dos usuários e tende a se agravar caso não sejam adotadas medidas corretivas.
