**PATOLOGIAS NA CONSTRUÇÃO CIVIL:  
UM ESTUDO DE CASO NOS PRÉDIOS DA UNIVERSIDADE FEDERAL DO  
MARANHÃO**

Trabalho de Conclusão de Curso  
apresentado à Coordenação do Curso de  
Engenharia Civil da Universidade  
Federal do Maranhão  
Orientadora: Prof. (a) Dra. Priscila  
Maria Souza Gonçalves Luz

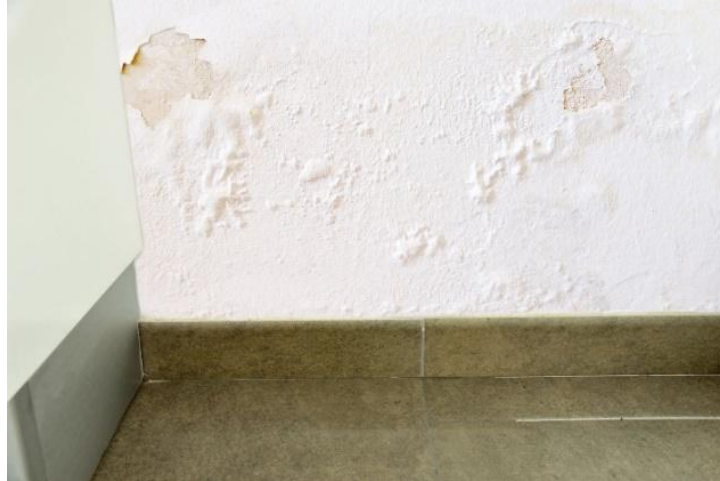
**Figura 1:** Infiltração em parede

A drenagem adequada do solo ao redor das fundações e a aplicação de sistemas de drenagem pluvial são medidas importantes para prevenir infiltrações em subsolos (Ribeiro, 2019). A correta execução de detalhes construtivos, como rufos, calhas e pingadeiras, é essencial para direcionar adequadamente a água e evitar infiltrações em coberturas e áreas externas (Almeida e Pereira, 2018). Como pode ser observado, as Figuras 1 e 2 apresentam, respectivamente, casos de infiltração em paredes e cobertura.

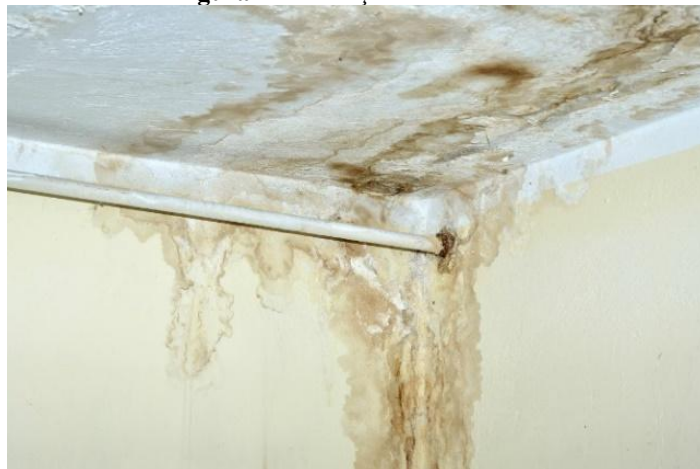
**Figura 2:** Infiltração em cobertura

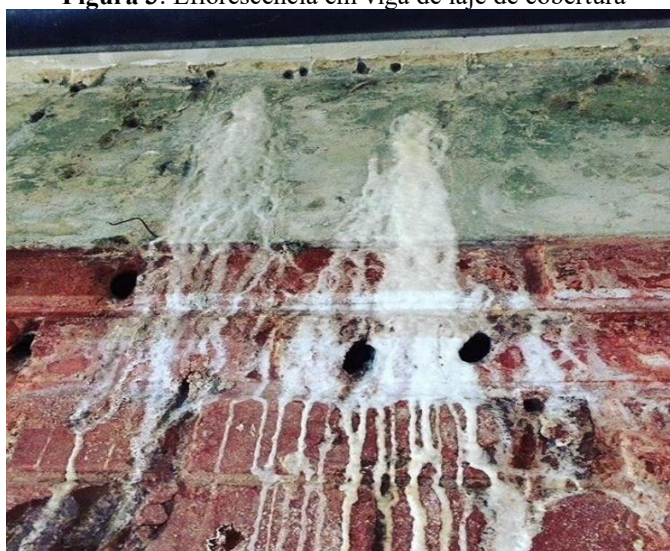
Logo, é devido a lixiviação e a essa dissolução que ocorre a formação das eflorescências, pois trata-se de uma manifestação patológica silenciosa, que quando se pensa em médio e longo prazo, torna-se um problema para estruturas em concreto armado (Lima *et al.*, 2015). É evidenciado na Figura 3 como ocorre o processo da eflorescência, e na Figura 4 da lixiviação.

**Figura 3:** Eflorescência em viga de laje de cobertura

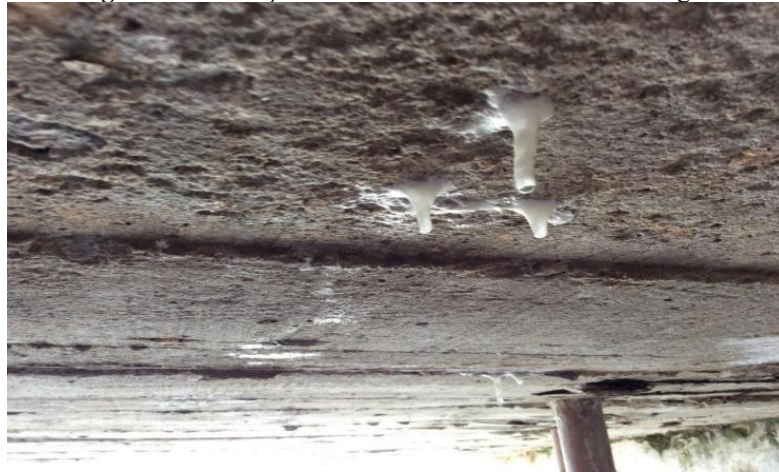
A lixiviação é o processo de dissolução e remoção dos componentes hidratados da pasta de cimento (íons cálcio), formando eflorescência e estalactites na superfície das estruturas de concreto. Segundo Gonçalves e Lima (2016), estalactites são formações de depósitos de sais minerais, especialmente de carbonato de cálcio, que ocorrem devido à percolação lenta da água por elementos estruturais de concreto. Esse processo acontece quando a água, ao atravessar fissuras ou falhas de impermeabilização, dissolve compostos presentes no concreto e, ao gotejar em superfícies expostas, forma estruturas alongadas e pontiagudas semelhantes às estalactites naturais. Essas manifestações indicam a presença de infiltração persistente e são sinais evidentes de falhas nos sistemas de vedação ou impermeabilização das edificações.

**Figura 4:** Lixiviação: Estalactites em fundo de caixa d'água

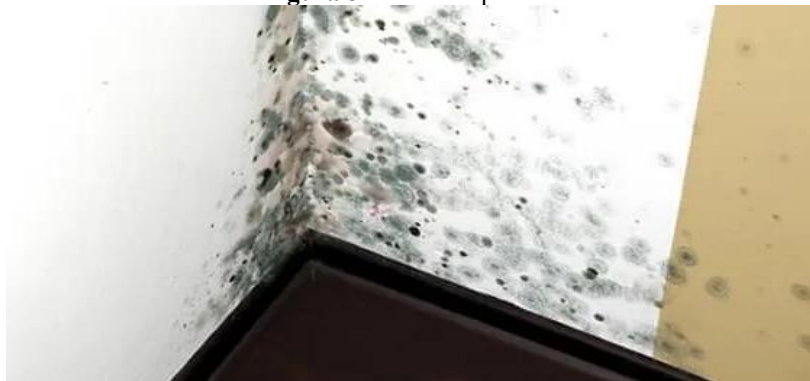
**Figura 5:** Bolor em paredes

Após a secagem completa da superfície, aguardar secar e pintar (Ferraz, 2016; Fonseca e Rocha, 2021). A Figura 5 a seguir mostra como se manifesta esse tipo de patologia.

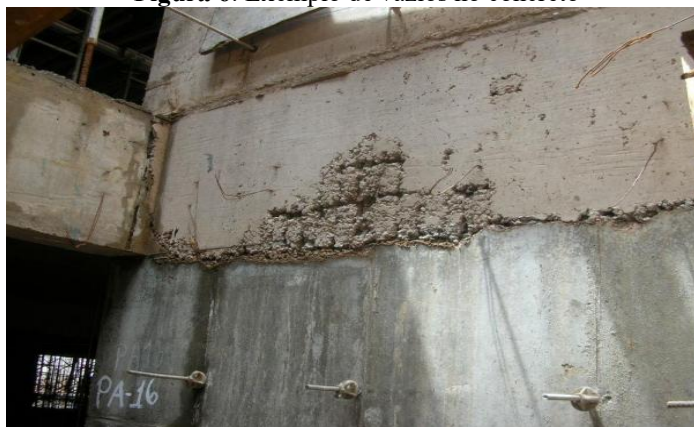
Popularmente conhecidos como bicheira, são segregações no concreto, ocasionados por uma descontinuidade na concretagem e causados principalmente por lançamento e adensamento inadequados, dosagem inadequada e quantidade excessiva de armaduras. Formam falhas na estrutura, gerando um vazio ou uma porosidade na pasta de cimento, tornando-se ponto de entrada para os agentes agressivos (Lima *et al.*, 2015). A Figura 6 apresenta esse tipo de patologia.

**Figura 6:** Exemplo de vazios no concreto

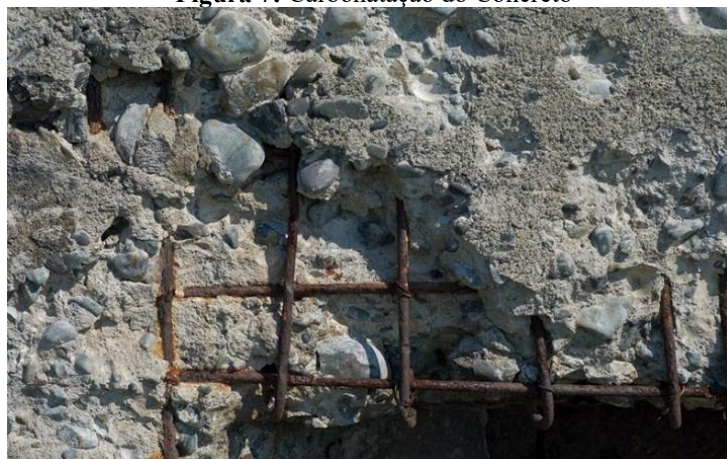
As normas brasileiras recomendam um cobrimento mínimo de concreto sobre as seções de aço para que não haja exposição da armadura. Ou seja, deve haver um volume mínimo de concreto ao redor da ferragem para evitar a corrosão. A Figura 7 retrata como ocorre o processo de carbonatação.

**Figura 7:** Carbonatação do Concreto

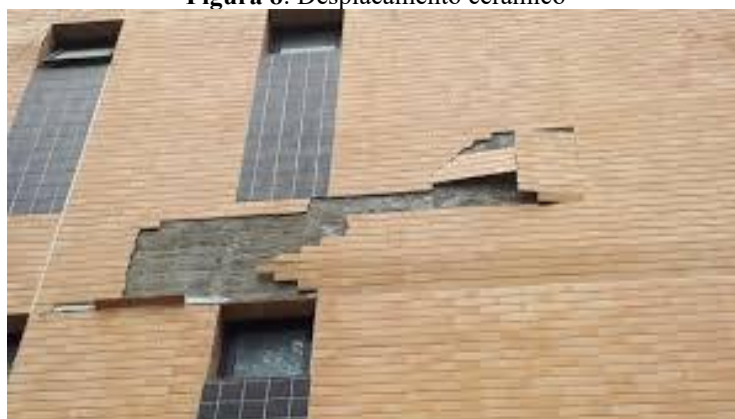
**Figura 8:** Desplacamento cerâmico

O deslocamento de revestimento é considerado o problema mais comum na construção civil e suas causas são as mais variadas, além disso, é considerada mais séria, por causa da probabilidade de acontecer acidentes que possam envolver usuários do ambiente, além dos custos do seu reparo. As placas de piso ou azulejos se soltando causam não apenas danos à beleza do ambiente e comprometem a qualidade do trabalho executado pelo profissional, como também podem ocasionar em graves acidentes (Fernandes e Martins, 2019). É possível observar tal problema na Figura 8:

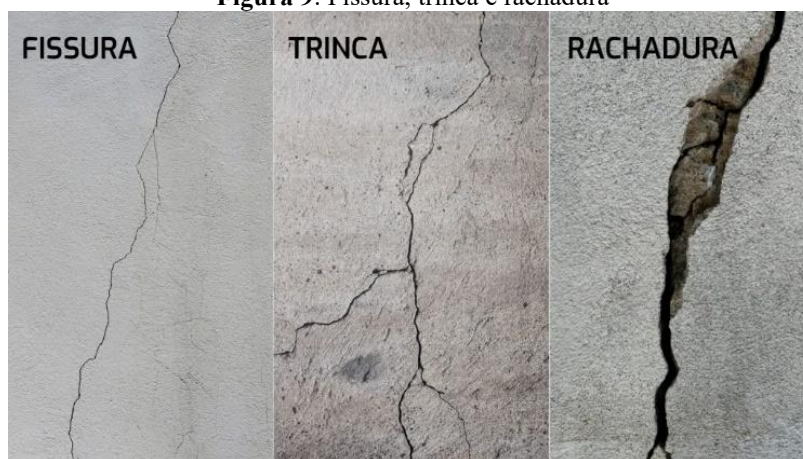
**Figura 9:** Fissura, trinca e rachadura

As trincas podem ser definidas como o estado em que um determinado objeto ou parte dele se apresenta partido, separado em partes. Nesse contexto, mesmo as trincas pequenas ou quase imperceptíveis devem ter a causa ou as causas minuciosamente pesquisadas (Ceotto, 2005). No caso das rachaduras, elas são consideradas aberturas grandes de tal tamanho que interfere na recuperação da obra. É o tipo de fissura mais grave e dependendo do local onde ocorre impossibilita o uso da edificação (Zanzarini, 2016). A Tabela 01 traz as diferenças entre as fissuras, trincas e rachaduras de acordo com sua abertura. Podemos visualizar tais diferenças na Figura 10.

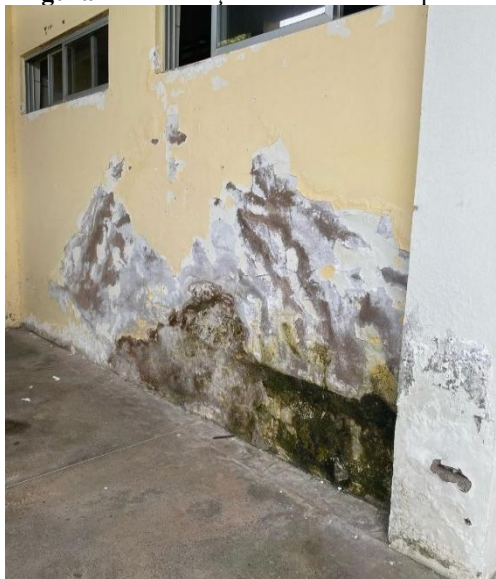
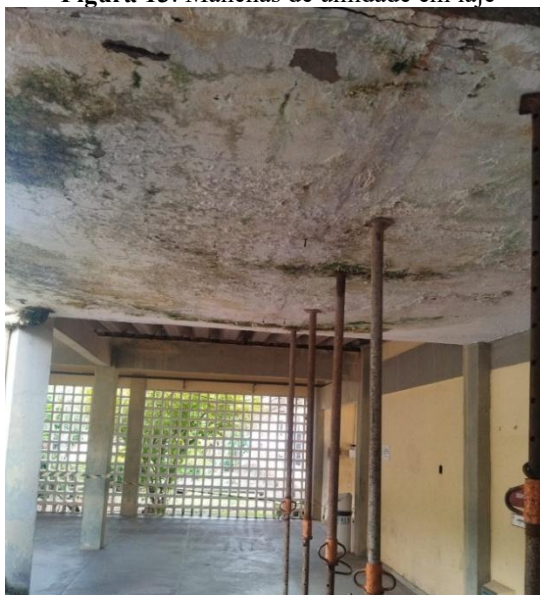
Observou-se na parede e nas lajes do prédio do CEB velho, extensa área de infiltração ascendente (para as paredes), com destacamento do revestimento e presença de manchas escuras esverdeadas, indicando a presença de fungos que se proliferam em consequência da presença de umidade. As Figuras 11, 12 e 13 evidenciam essas manifestações patológicas.

**Figura 11:** Infiltração ascendente em parede

**Figura 12:** Manchas de umidade em laje

**Figura 13:** Manchas de umidade em laje

Tais manifestações estão relacionadas a falta ou falha na impermeabilização, seja da viga baldrame para o caso da infiltração nas paredes, ou impermeabilização inadequada da laje. De acordo com o Manual da Engenharia Diagnóstica (2021), os problemas de umidade independentemente da sua natureza, causam quase invariavelmente, logo numa fase inicial, situações de manchas que permitem identificar a ocorrência da patologia. Apenas essas situações já deterioram de forma significativa a aparência visual dos espaços e podem provocar problemas de insalubridade.

| <b>Patologia</b> | <b>Medidas Preventivas</b> | <b>Medidas corretivas</b> |
|---|---|---|
| <b>Infiltração</b> | <ul style="list-style-type: none"> <li>- Impermeabilização adequada</li> <li>-Execução correta de calhas</li> <li>-Drenagem eficiente</li> </ul> | <ul style="list-style-type: none"> <li>-Substituição de revestimentos</li> <li>-Reparo da impermeabilização</li> <li>-Vedação de trincas</li> </ul> |

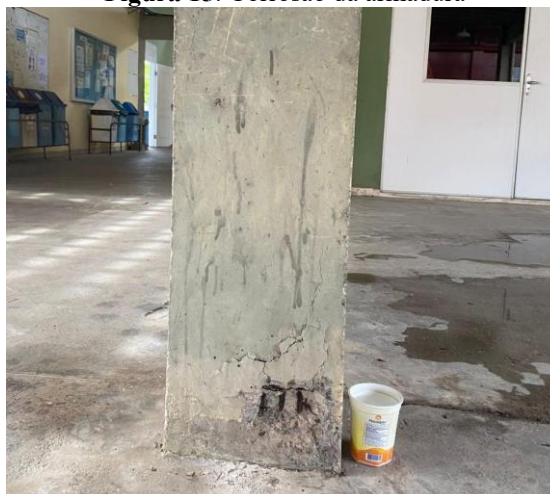
Identificou-se na inspeção de um dos pilares, que a armadura do elemento estrutural estava exposta e já em processo de corrosão. As Figuras 14 e 15 ressaltam esse processo.

**Figura 14:** Corrosão da armadura

**Figura 15:** Corrosão da armadura

A ausência de cobrimento mínimo e a presença de umidade constante aceleram o processo de carbonatação e corrosão da armadura, conforme descrito por Silva (2020) e Lima *et al* (2015). Outro fator relevante para acelerar esse processo, está relacionado ao ambiente em que a edificação está inserida. Por se tratar de uma região litorânea, de classe de agressividade ambiental considerada forte, o processo de carbonatação e consequentemente corrosão da estrutura é agravado, influenciando diretamente na durabilidade e vida útil do elemento estrutural.

| <b>Patologia</b> | <b>Medidas Preventivas</b> | <b>Medidas corretivas</b> |
|---|---|---|
| <b>Armadura exposta e corrosão</b> | <ul style="list-style-type: none"> <li>-Garantia do cobrimento mínimo</li> <li>-Concreto com baixa permeabilidade</li> </ul> | <ul style="list-style-type: none"> <li>-Remoção do concreto deteriorado</li> <li>-Tratamento anticorrosivo</li> <li>-Reconstituição com argamassa estrutural</li> </ul> |

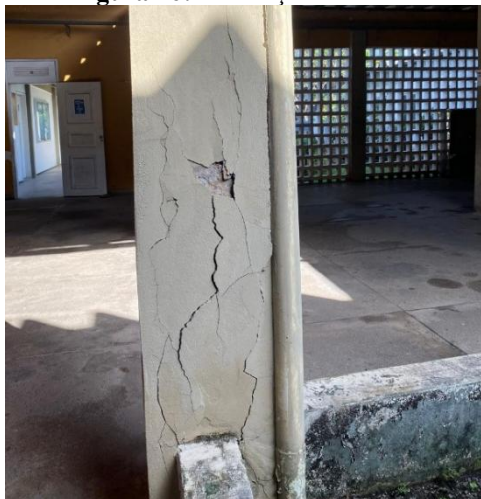
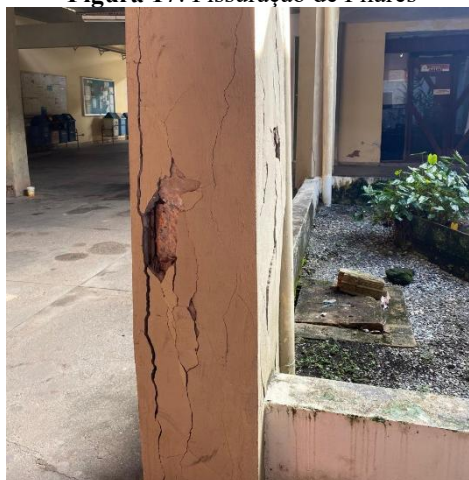
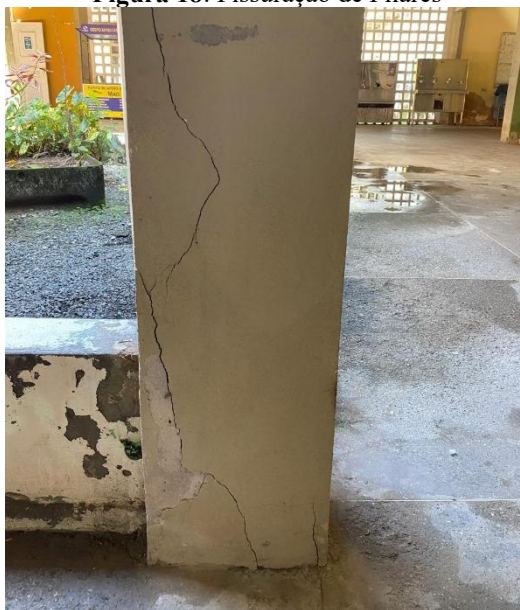
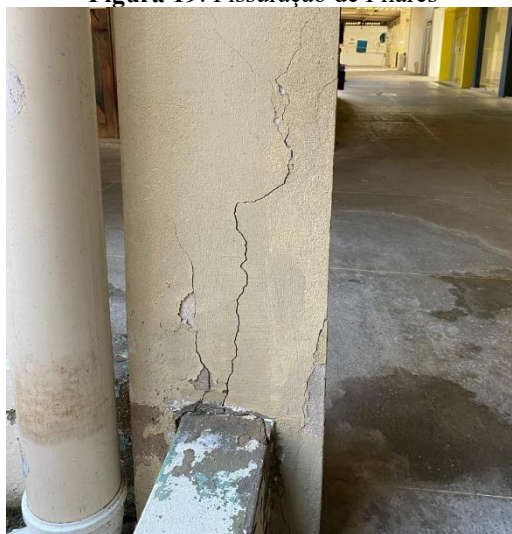
Durante a inspeção visual, constatou-se que alguns pilares apresentam fissuras verticais de espessura variando entre fina e média, com algumas chegando a apresentar deslocamento do revestimento, como mostrado nas Figuras 16, 17, 18 e 19.

**Figura 16:** Fissuração de Pilares

**Figura 17:** Fissuração de Pilares

**Figura 18: Fissuração de Pilares**

**Figura 19: Fissuração de Pilares**

As fissuras se apresentaram predominantemente na vertical, localizadas nas faces laterais dos pilares, sugerindo possível origem relacionada à retração do concreto ou esforços excessivos de compressão.

Embora inicialmente essas fissuras possam parecer não estruturais, sua localização em elementos verticais de sustentação e o caráter contínuo e crescente indicam um potencial evolutivo significativo. Segundo Zanzarini (2016), mesmo fissuras superficiais devem ser monitoradas com atenção, pois podem ser indícios de recalques diferenciais, movimentações térmicas, variações volumétricas ou até falhas construtivas.

| <b>Patologia</b> | <b>Medidas Preventivas</b> | <b>Medidas corretivas</b> |
|---|---|---|
| <b>Fissuras em pilares</b> | <ul style="list-style-type: none"> <li>-Dimensionamento adequado</li> <li>-Controle de recalques e movimentações</li> </ul> | <ul style="list-style-type: none"> <li>- Remoção do concreto deteriorado</li> <li>-Tratamento anticorrosivo</li> <li>-Reconstituição com argamassa estrutural</li> </ul> |

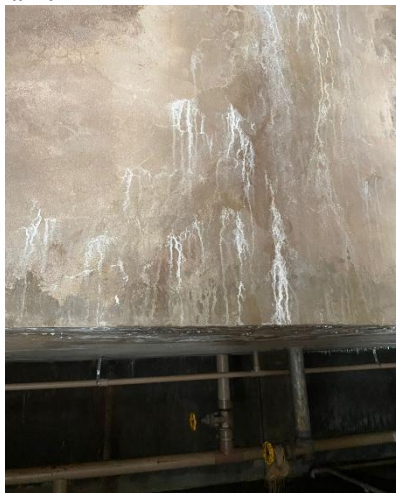
Nas áreas inferiores do reservatório de água do Centro de Convenções, identificou-se a presença de Eflorescência, evidenciado na Figura 20.

**Figura 20:** Eflorescência abaixo de reservatório

Esse fenômeno é caracterizado pelo aparecimento de depósitos cristalinos esbranquiçados sobre a superfície de concreto, resultantes da migração de sais solúveis conduzidos pela água através da porosidade capilar da estrutura, evidenciando a alta permeabilidade e infiltração contínua no local. Conforme Lima *et al* (2015), estruturas sujeitas à infiltração constante, como reservatórios ou lajes expostas à água, são ambientes propícios para o surgimento da eflorescência.

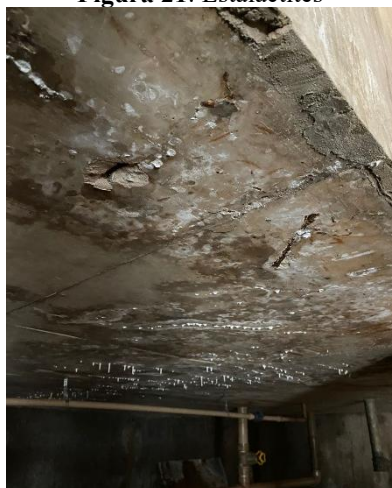
Na laje inferior do mesmo reservatório, identificou-se a presença de estalactites calcárias, conforme pode ser observado na Figura 21, formação típica do processo de Lixiviação. Essa manifestação é resultado da dissolução de compostos hidratados da pasta de cimento.

**Figura 21:** Estalactites

Segundo Lima *et al* (2015), a lixiviação é uma patologia silenciosa e progressiva, geralmente associada ao uso de água agressiva, falhas de proteção superficial e porosidade excessiva do concreto. Além do efeito visual, esse fenômeno indica perda de componentes essenciais da matriz cimentícia, o que pode comprometer a durabilidade da estrutura a longo prazo.
